SISTEMA NACIONAL DE PROTEÇÃO E DEFESA CIVIL - SINPDEC

PROTOCOLO Nº REC-RS-4315453-20241230-11

UF: RS	MUNICÍPIO: Relvado	SIMBOLOGIA:
DESASTRE: Tempestade Local/Convectiva - Chuvas Intensas

Descrição: Reconstrução de infraestrutura pública - Estrada da Linha Salvação		
Desastre: Tempestade Local/Convectiva - Chuvas Intensas	Data da Ocorrência: 01/05/2024	Portaria de Reconhecimento: 1379 (05/05/2024)

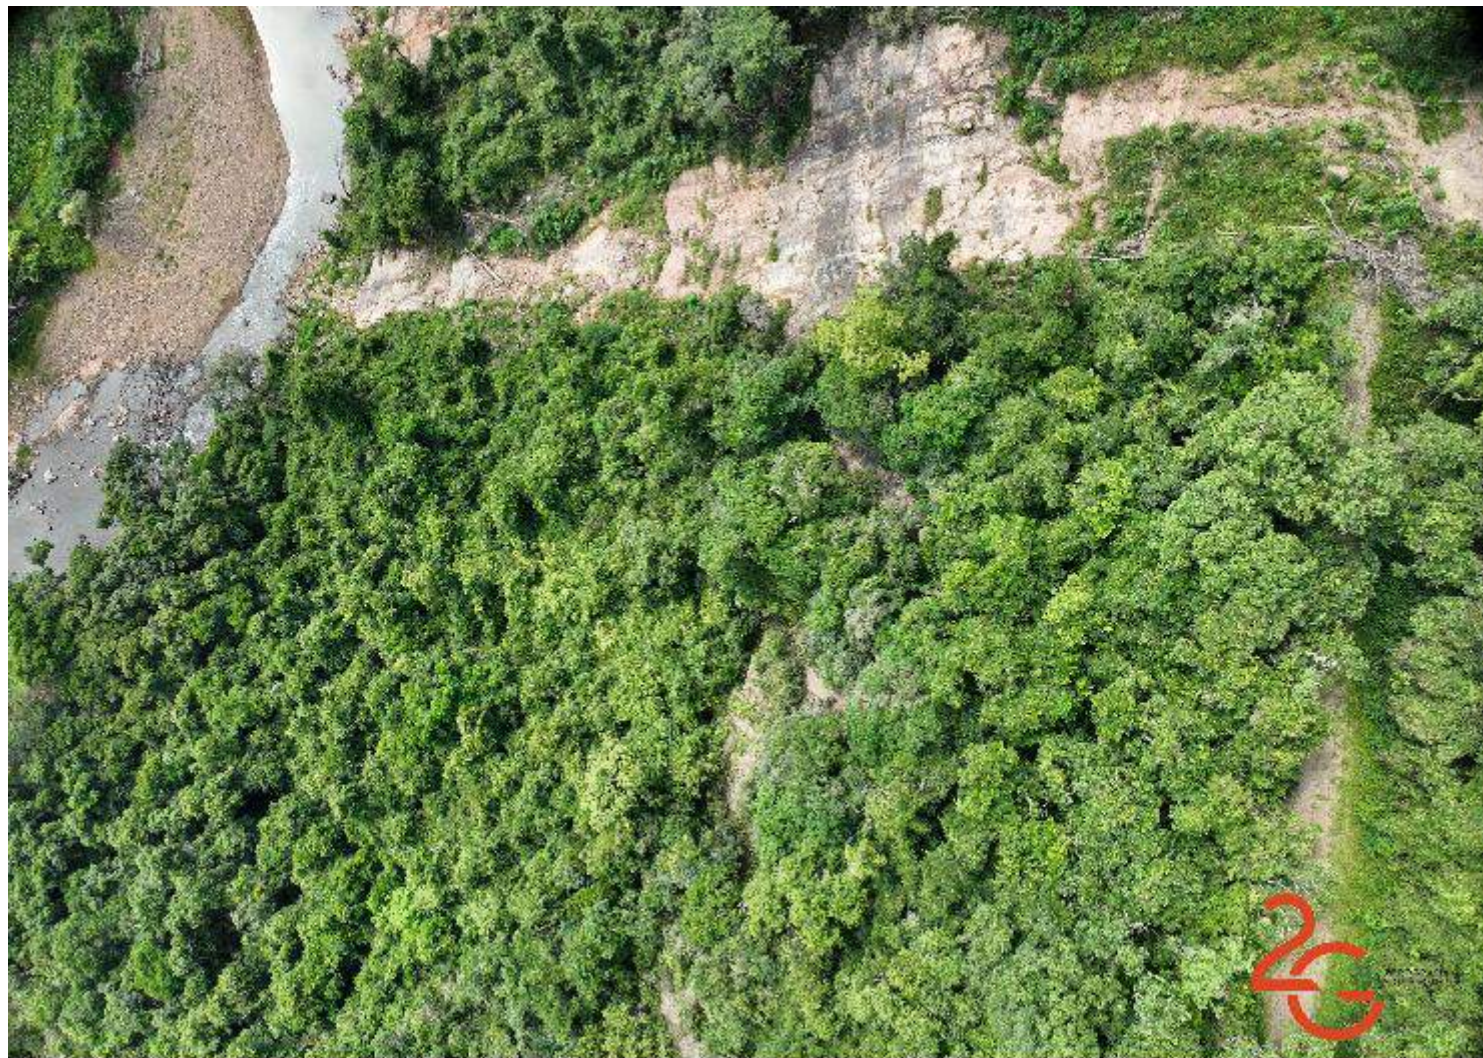
Data: 10/01/2025 | Latitude: -29.147516333333332, Longitude: -51.995081611111111

A imagem de drone demonstra a estrada totalmente obstruída pela queda de barreira. Coordenadas lat -29.1478804° e long -51.99513144°.

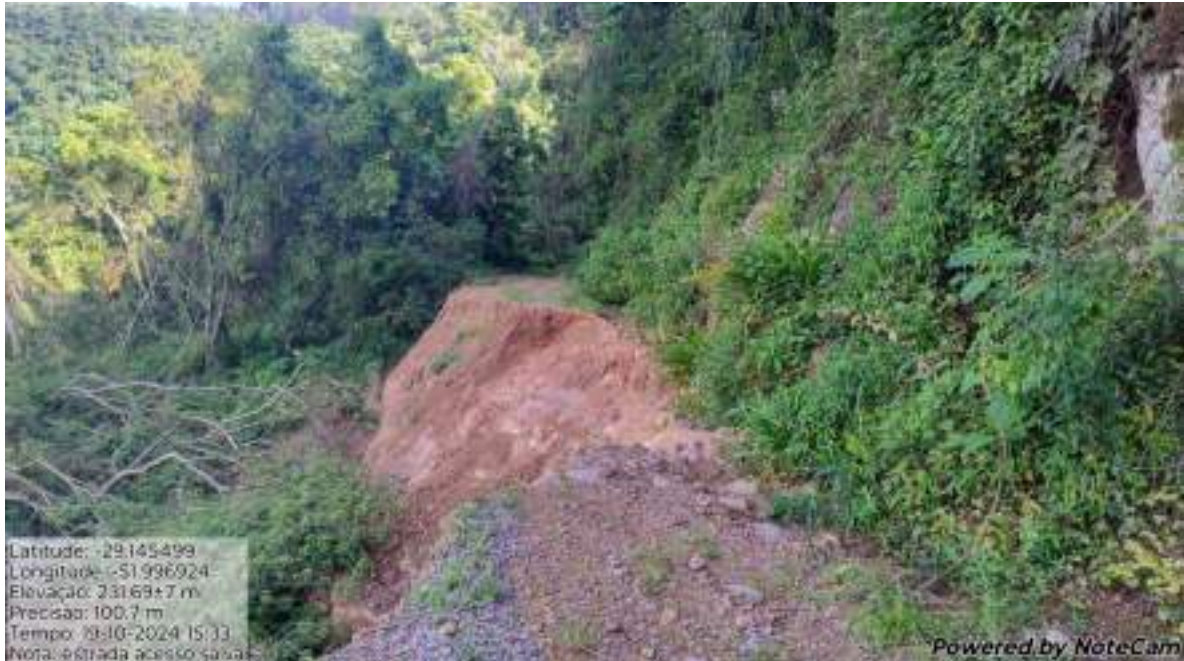
META 01 – 79,06 m de extensão

Imagem 02: deslizamento de terra e vegetação com comprometimento total da estrada. Solução com transposição da via para a montante do talude. Salienta-se o talude de rocha a direita da foto e o desmoronamento, deixando somente o perfil rochoso no leito da estrada. Coordenadas: latitude -29.145499° e longitude -51.996924°. Data: 19/10/2024. Fonte: Prefeitura de Relvado.

Analisando o tipo de dano e a extensão da Meta 1, entende-se que a mesma é adequada a funcional programática de reconstrução, mas insuficiente, podendo a mesma ser revisada no plano de trabalho atualizado. A solução do ente trata de reconstruir a estrada através de desmonte e corte da região de montante e aterro a jusante, reconstruindo leito carroçável utilizando de maquinário e considerando corte em material de 3ª categoria, o que é adequado, porém, não foram especificadas soluções de contenção e estabilização do talude à jusante, e nem do trecho de montante que pode ficar bastante inclinado e instável (praticamente em 90°), com possibilidade de quedas de rocha, o que pode acarretar riscos técnico-financeiros para o empreendimento.

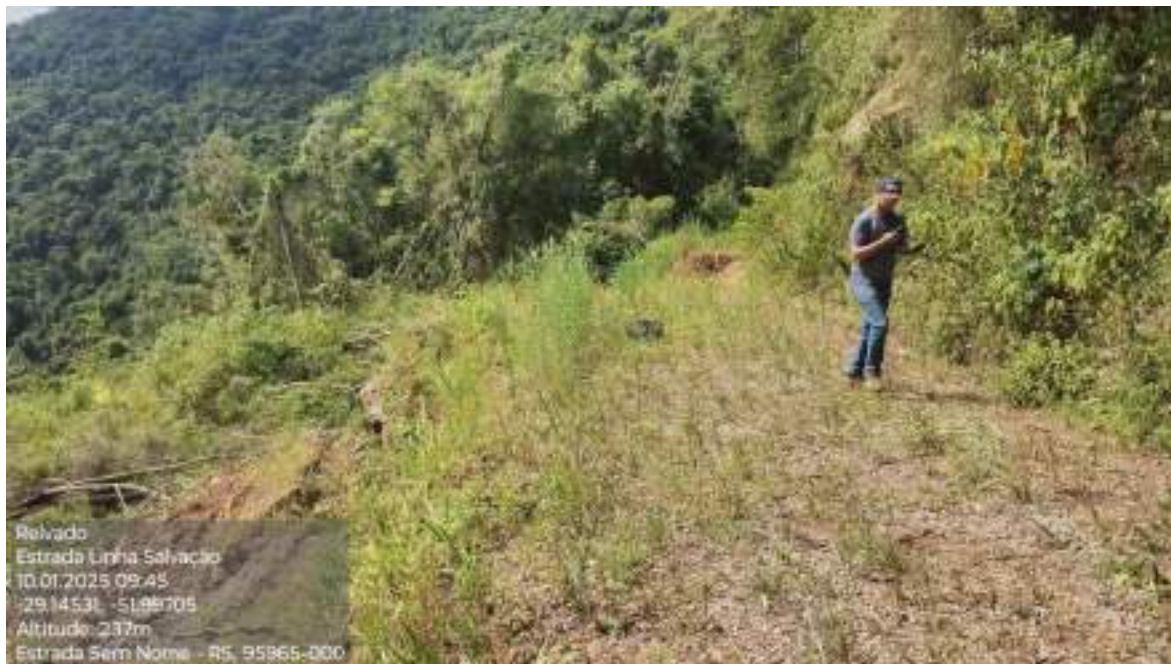
Imagem 03: desmoronamento do talude a jusante da via. Estrada britada, porém, com vegetação crescendo, pois está interrompida desde maio de 2024. Coordenadas: latitude -29.14531 e longitude -51.99705. Data: 10/01/2025. Fonte: Progettare Engenharia.

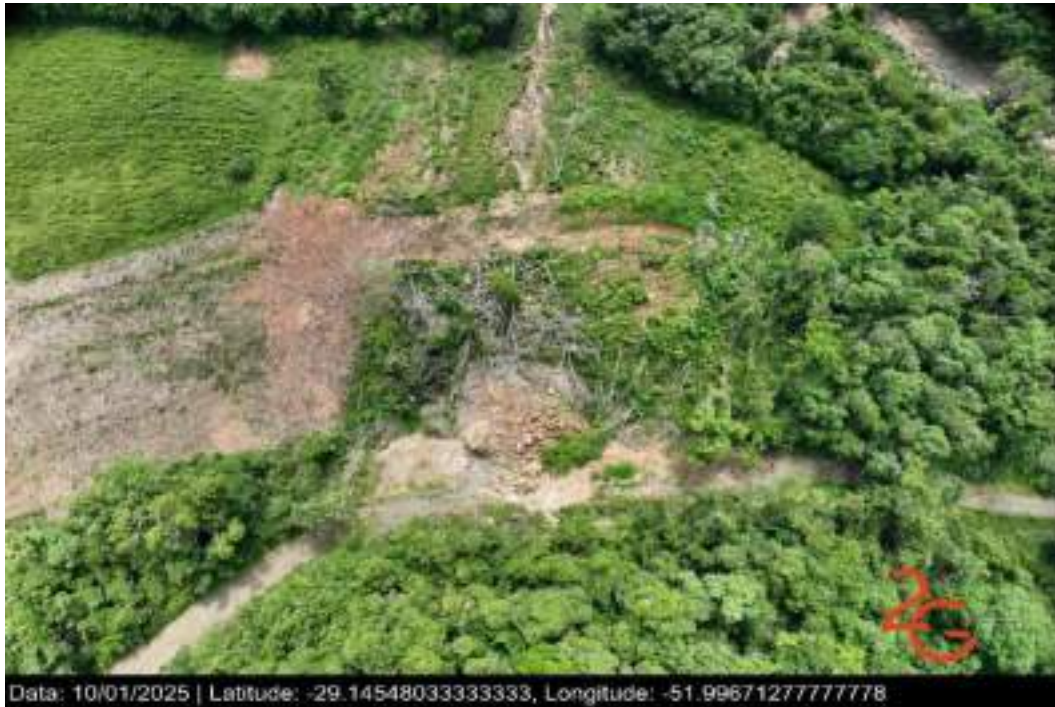
Imagem 04: evidenciada nessa foto a necessidade de transposição da estrada. Para isso, é necessário o desmonte de rocha no talude a montante. Com o próprio material do desmonte será feito enrocamento para estabilidade da estrada. Coordenadas: latitude -29.145480° e longitude -51.996712° . Data: 10/01/2025. Fonte: 2G Topografia.

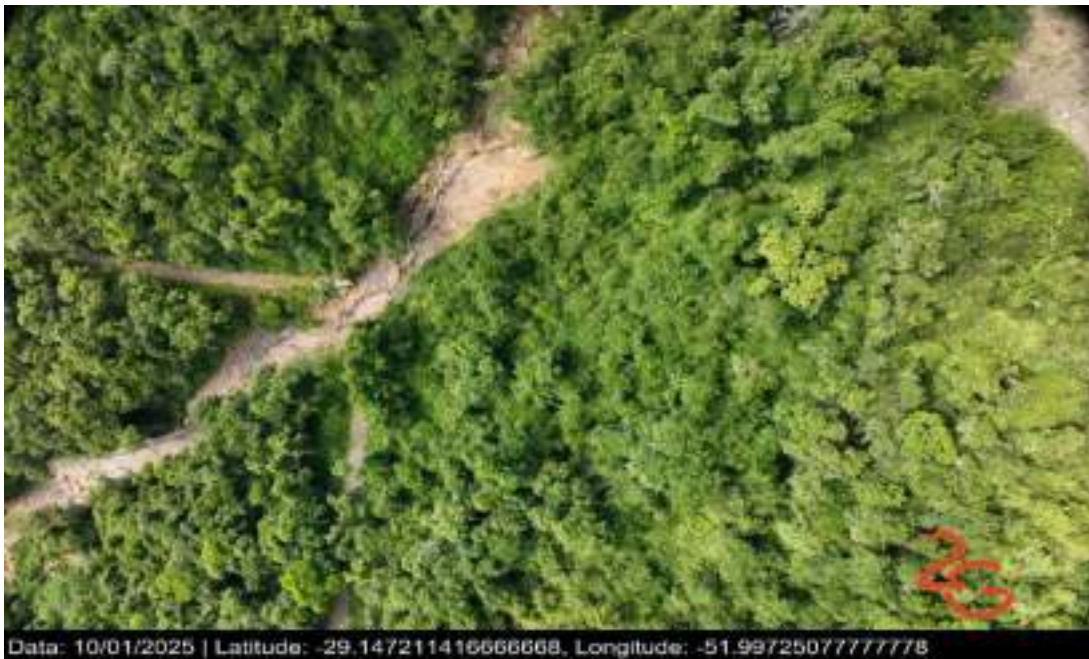
META 02 – 54,40 m de extensão

Imagem 05: corrida de detritos que destruiu a passagem no ponto da via, destruindo a drenagem existente. Solução prevista: refazer o traçado para montante do talude, visto o valo resultante do evento. Refazer a drenagem com alas. Coordenadas: latitude -29.147211° e longitude -51.997250° . Data: 10/01/2025. Fonte: 2G Topografia.

Analisando o tipo de dano e a extensão da Meta 2, entende-se que a mesma é adequada a funcional programática de reconstrução, e também insuficiente, podendo a mesma ser revisada no plano de trabalho atualizado. A solução do ente trata de reconstruir a estrada através de desmonte e corte da região de montante e aterro a jusante, utilizando de maquinário e considerando corte em material de 3ª categoria, o que é adequado, porém, não foram especificadas soluções de contenção e estabilização do talude à jusante, e nem do trecho de montante que pode ficar bastante inclinado (praticamente em 90°), com possibilidade de quedas de rocha, o que pode acarretar riscos técnico-financeiros para o empreendimento.

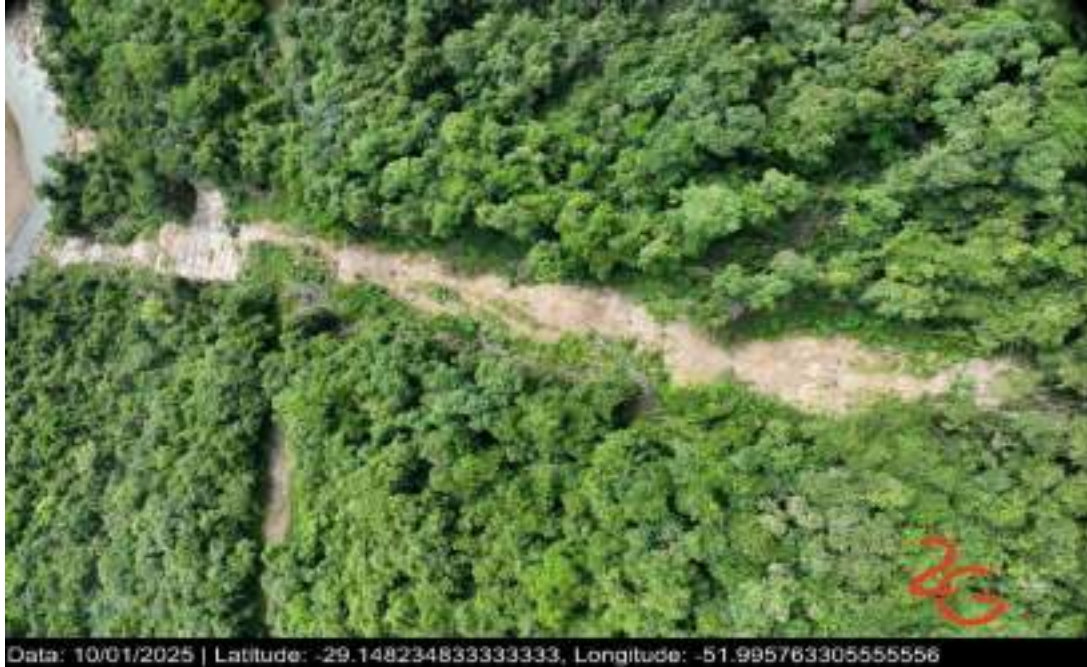
META 03 – 73,00 m de extensão

Imagem 06: corrida de detritos, destruindo o leito da estrada, com muito material de remoção e perfil de rocha exposto. Para reconstruir a via será necessário desmonte de rocha a fogo, a fim de se obter um leito mais firme e pelo valo resultante e a análise do trecho, será necessária uma passagem pluvial. Coordenadas: latitude -29.148234° e longitude -51.995763°. Data: 10/01/2025. Fonte: 2G Topografia.

Analisando o tipo de dano e a extensão da Meta 3, entende-se que a mesma é similar ao caso da Meta 02. Sendo esta meta adequada a funcional programática de reconstrução, porém também insuficiente. Portanto, podendo a mesma ser revisada no plano de trabalho atualizado.

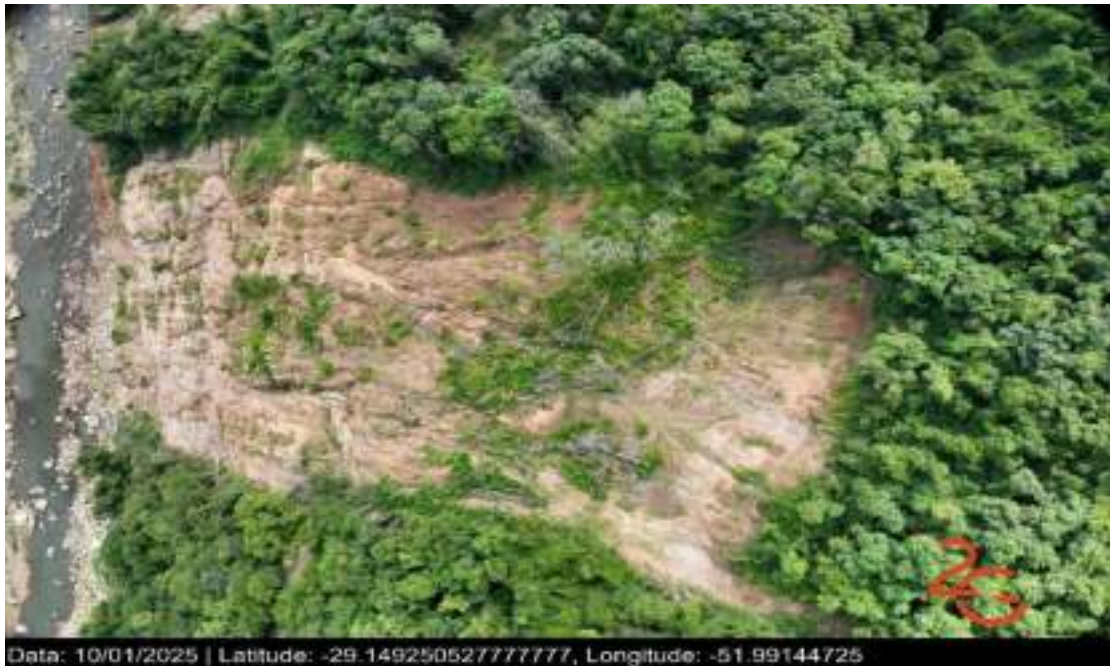
META 04 – 128,63 m de extensão

Imagem 07: Movimento de massa, expondo completamente a rocha por um trecho bem significativo. A solução prevista é o corte da rocha com explosivos e posterior revestimento da estrada. Na imagem percebe-se a necessidade de retirar material solto no talude acima da estrada para segurança, evitando futuros deslizamentos. Coordenadas: latitude -29.14925 e longitude -51.991447. Data: 10/01/2025. Fonte: 2G Topografia.

Analisando o tipo de dano e a extensão da Meta 4, entende-se que a ocorrência se trata de um escoramento raso planar da camada superficial de solo inconsolidado intemperizado sobre o maciço rochoso ou solo saprolítico. Este solo inconsolidado tende a ser instável, especialmente em áreas com declives ou em regiões sujeitas a escorregamentos, particularmente em condições de alta umidade provenientes de altos índices pluviométricos. Portanto, está meta é adequada a funcional programática de reconstrução, porém também insuficiente. Portanto, podendo a mesma ser revisada no plano de trabalho atualizado.

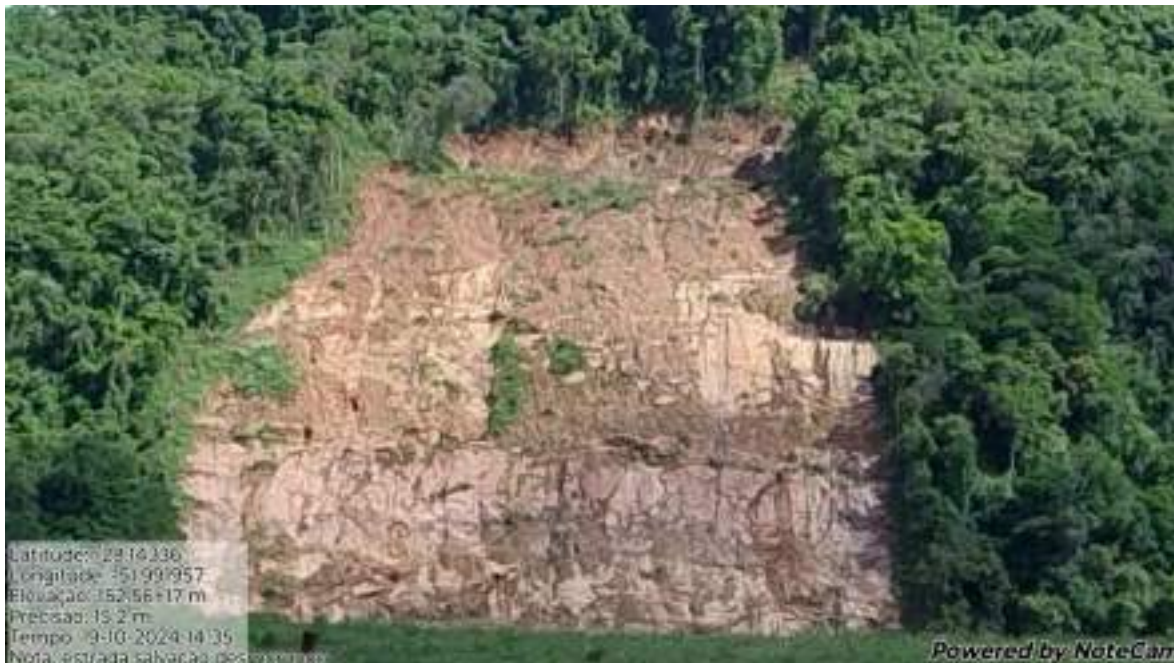
Imagem 08: vista frontal do talude, onde fica evidente a rocha e o material galgado no topo do deslizamento. Coordenadas: latitude -29.14336° e longitude -51.991957°. Data: 19/10/2024. Fonte: Prefeitura de Relvado.

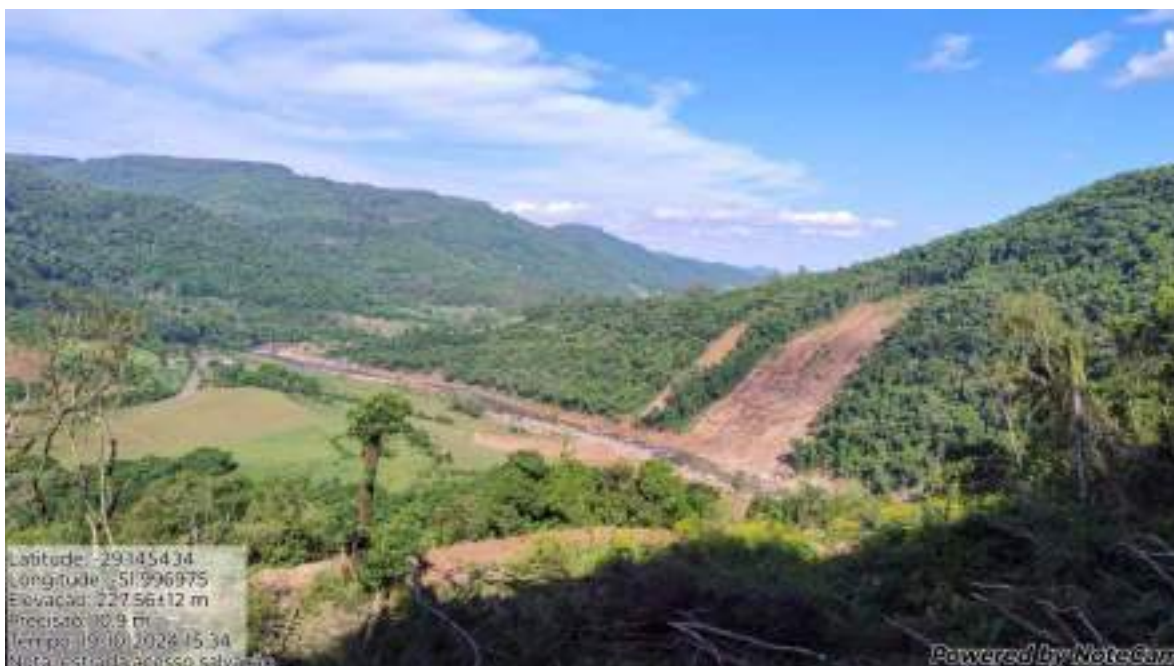
META 05 – 57,05 m de extensão

Imagem 09: queda de duas barreiras, correspondentes às Metas 04 e 05, com perda total da pista e evidenciada a inclinação do talude resultante dos movimentos de massa. Coordenadas: latitude -29.145434° e longitude -51.996975°. Data: 19/10/2024. Fonte: Prefeitura de Relvado.

Analisando o tipo de dano e a extensão da Meta 5, muito similar a Meta 02, entende-se que a mesma é adequada a funcional programática de reconstrução, e também insuficiente, podendo a mesma ser revisada no plano de trabalho atualizado. A solução do ente trata de reconstruir a estrada através de desmonte e corte da região de montante e aterro a jusante, utilizando de maquinário e considerando corte em material de 3ª categoria, o que é adequado, porém, não foram especificadas soluções de contenção e estabilização do talude à jusante, e nem do trecho de montante que pode ficar bastante inclinado, com possibilidade de quedas de rocha, o que pode acarretar riscos técnico-financeiros para o empreendimento.

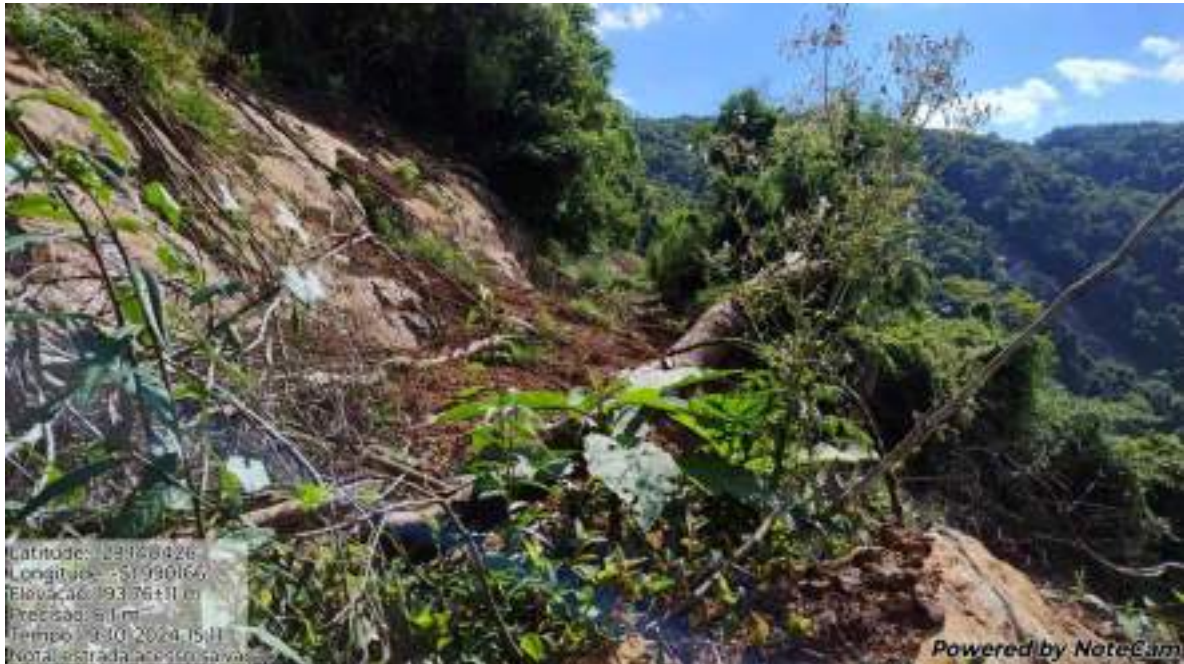
Imagem 10: ponto até onde foi possível chegar com segurança por terra. Evidenciado o talude rochoso onde houve deslizamento do solo. Coordenadas: latitude -29.148426° e longitude -51.990166°. Data: 19/10/2024. Fonte: Prefeitura de Relvado.

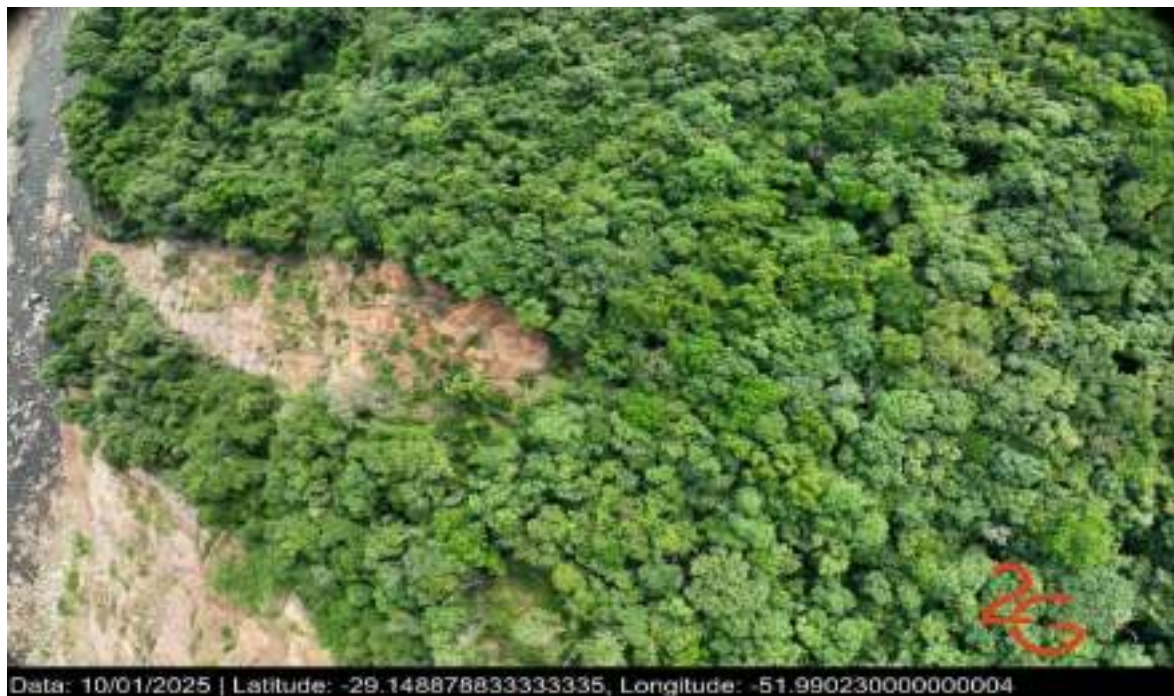
Imagem 11: movimento de massa da meta 05, onde se percebe o horizonte de rocha no talude íngreme. Coordenadas: latitude -29.148878° e longitude -51.990230°. Data: 10/01/2025. Fonte: 2G Topografia.

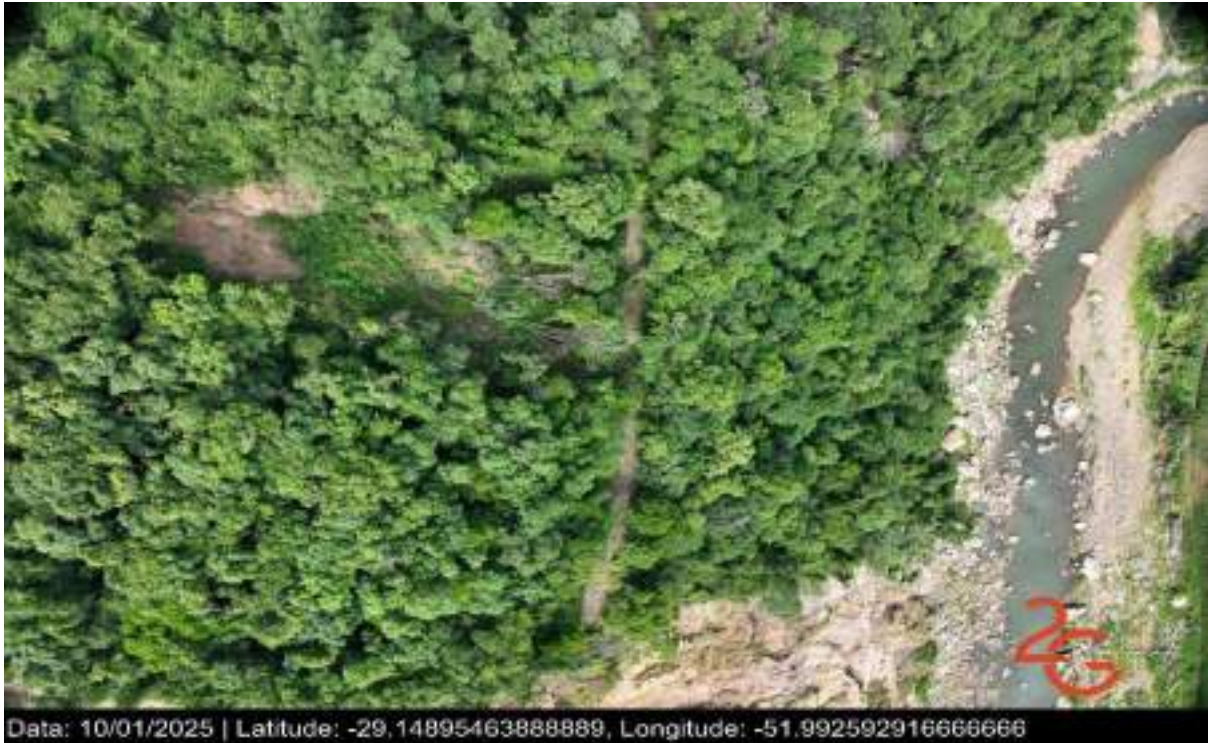
META 06 – 1037,00 m de extensão

Imagem 12: queda de barreira em via, a desobstruir, não contabilizada nas metas anteriores. Coordenadas: latitude -29.148954° e longitude -51.992592°. Data: 10/01/2025. Fonte: 2G Topografia.

Analisando o tipo de dano e a extensão da Meta 6, que envolve todo o trecho em questão, entende-se que a mesma não é adequada a funcional programática de reconstrução, devendo ser pleiteada em restabelecimento. Os serviços de limpeza que envolverão a parte da obra de reconstrução, podem ser solicitadas dentro das metas dos serviços de reconstrução. Portanto meta não é adequada e sugere-se remoção desta em futuro plano de trabalho a ser apresentado.

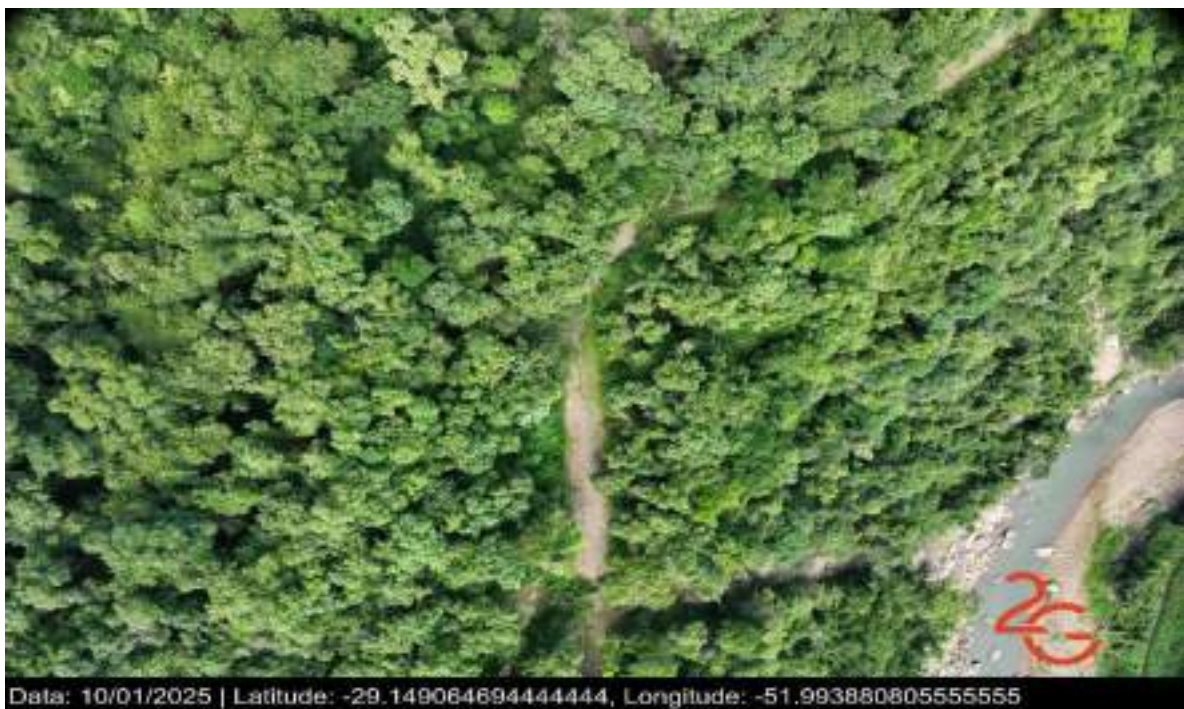
Imagem 13: estrada obstruída por desmoronamento do talude a jusante. Coordenadas: latitude -29.149064° e longitude -51.993880°. Data: 10/01/2025. Fonte: 2G Topografia.

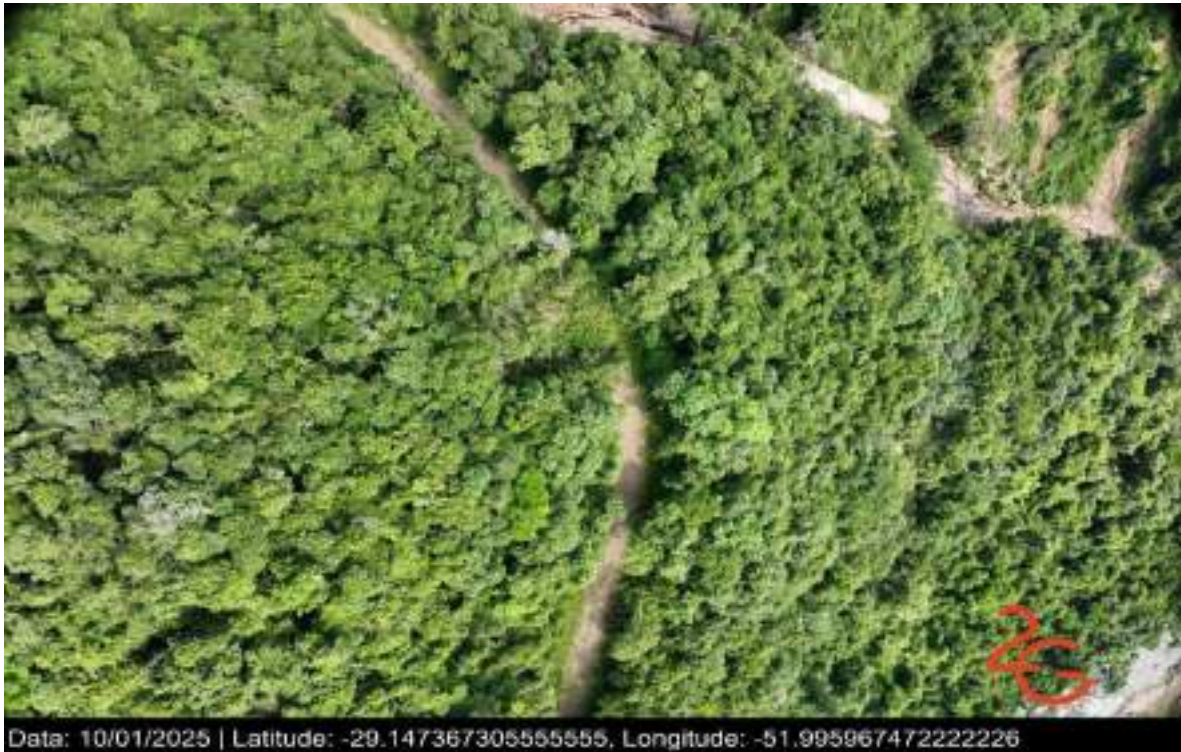
Imagem 14: outro ponto da estrada comprometida que precisa de desobstrução. Dessa forma, são necessários serviços de escavadeira e transporte de detritos. Também são necessários a limpeza das valas de drenagem, o nivelamento e o revestimento da pista com brita. Coordenadas: latitude -29.147367° e longitude -51.995967°. Data: 10/01/2025. Fonte: 2G Topografia.

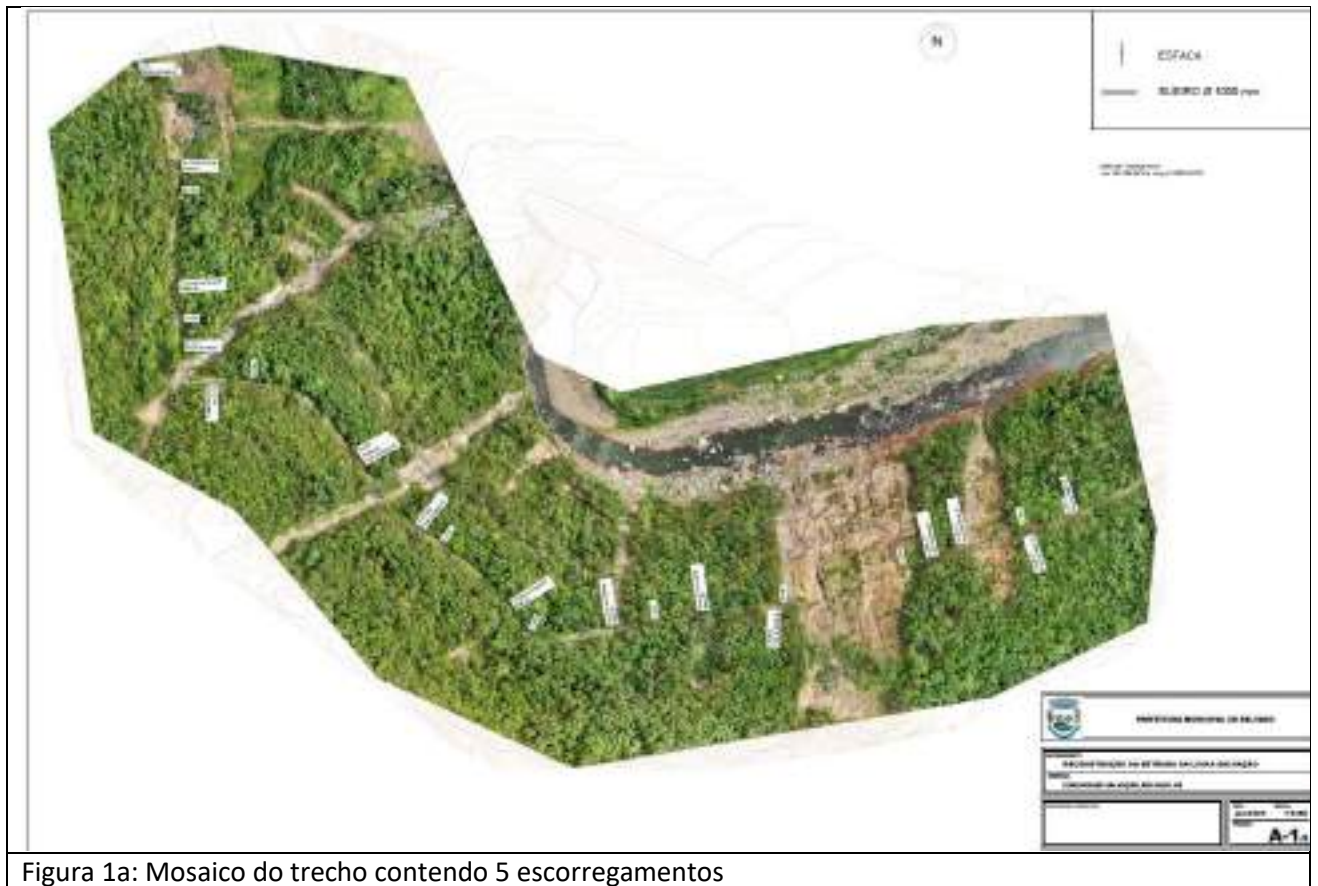
Figura 1a: Mosaico do trecho contendo 5 escorregamentos

Dentro do trecho de aproximadamente 1 km estão presentes os 5 escorregamentos, conforme Figura 1 (mosaico 1a e foto de satélite do local, 1b), sendo que cada uma das metas de reconstrução tem características semelhantes, sendo importante avaliar-se a solução proposta pelo ente e os valores estimados, e ao final avaliar o enquadramento à funcional programática de reconstrução.

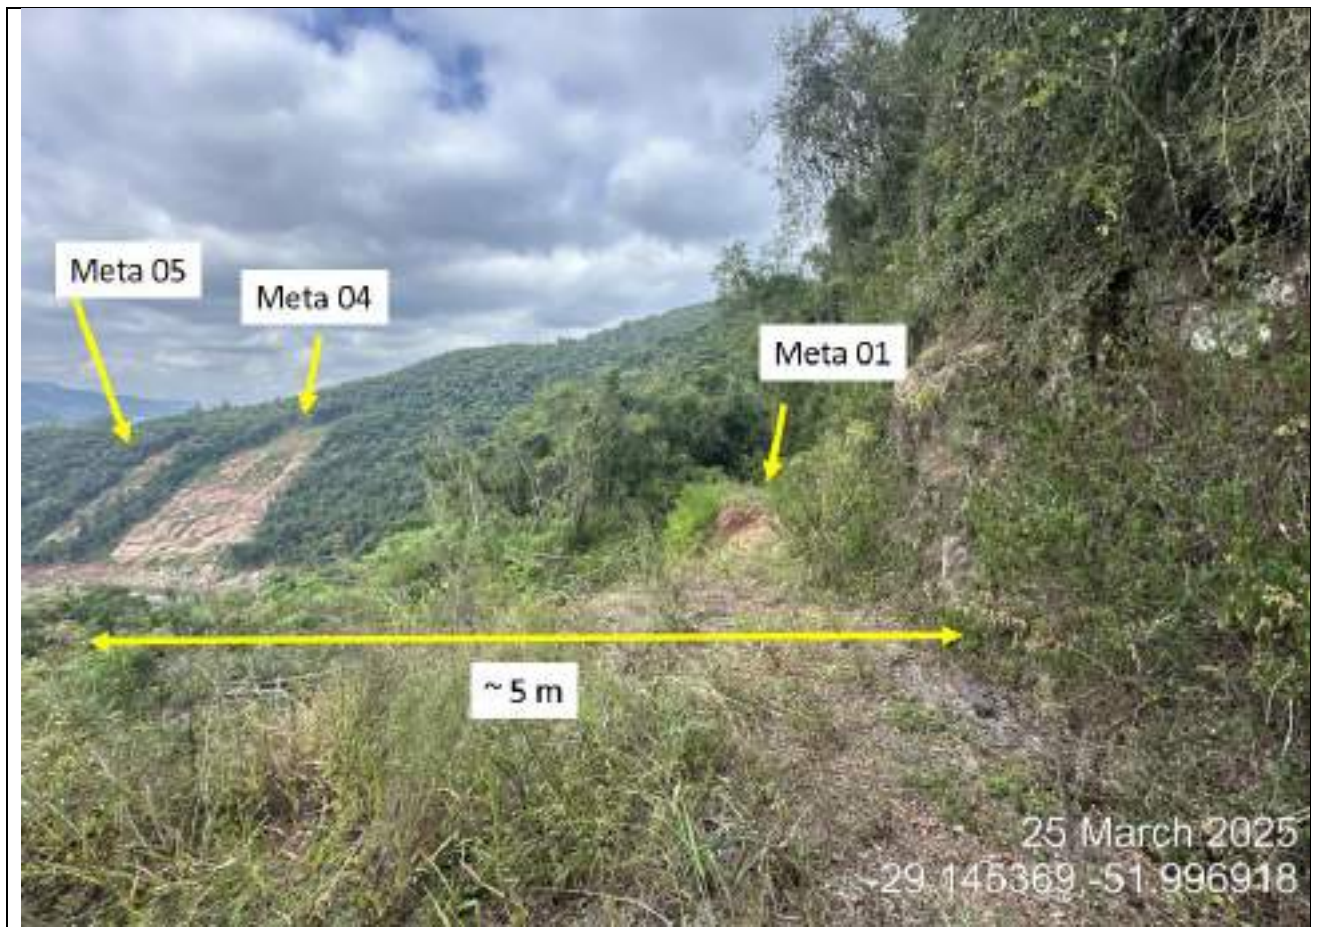
Figura 2a: Foto do solo do trecho contendo a Meta 01

Os danos podem ser verificados com fotos de solo, uma vez que foi possível o acesso por tratar-se do primeiro escorregamento e início do trecho interditado.

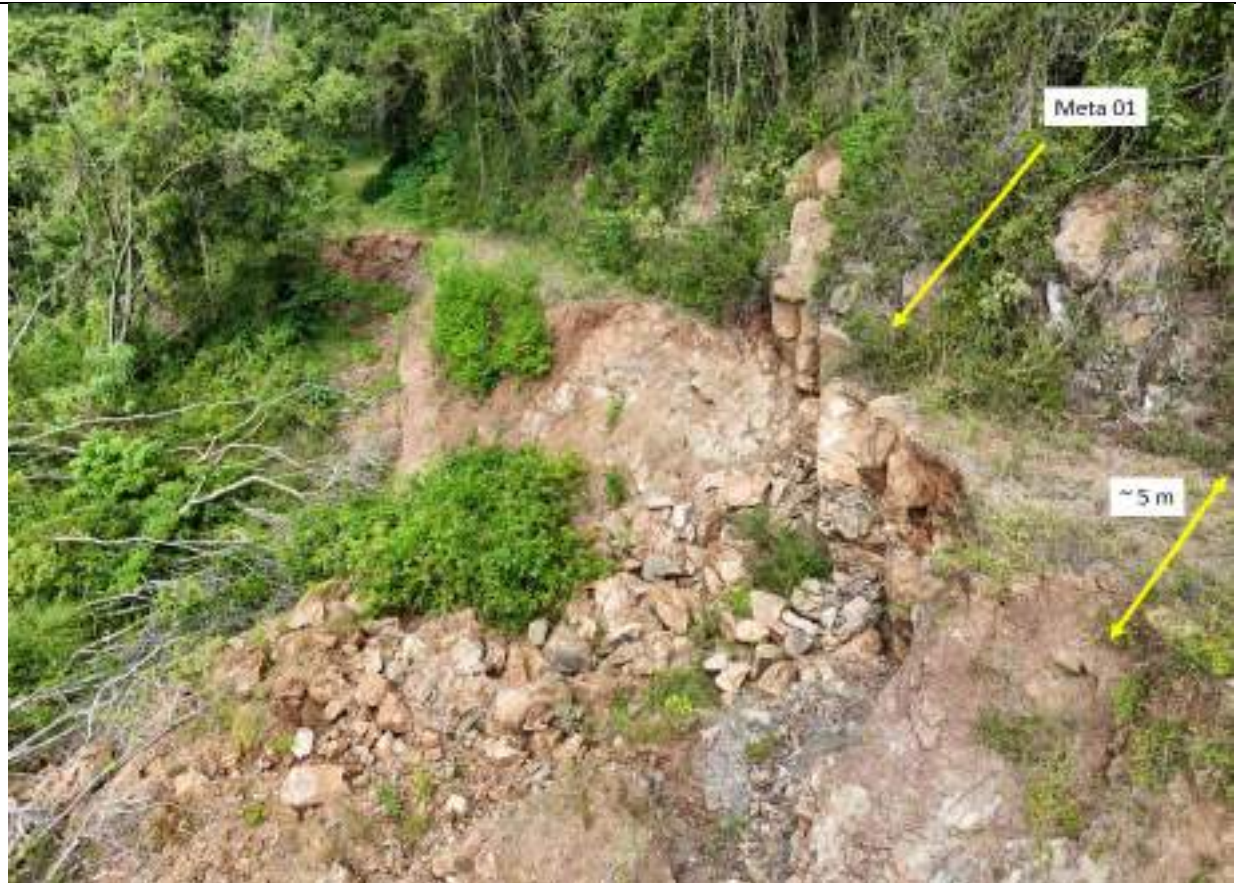
Figura 2b: Foto aérea da Meta 01

Conforme Figura 2a, pode-se notar o trecho atingido pelo escorregamento. Nota-se que o leito carroçável foi totalmente destruído, o que antes tinha em torno de 5 m. Ainda, ao fundo da foto pode-se visualizar as Metas 04 e 05. A Figura 2b e 2c ilustram o trecho com utilização de drone, e a Figura 4d o mosaico do trecho aproximado.

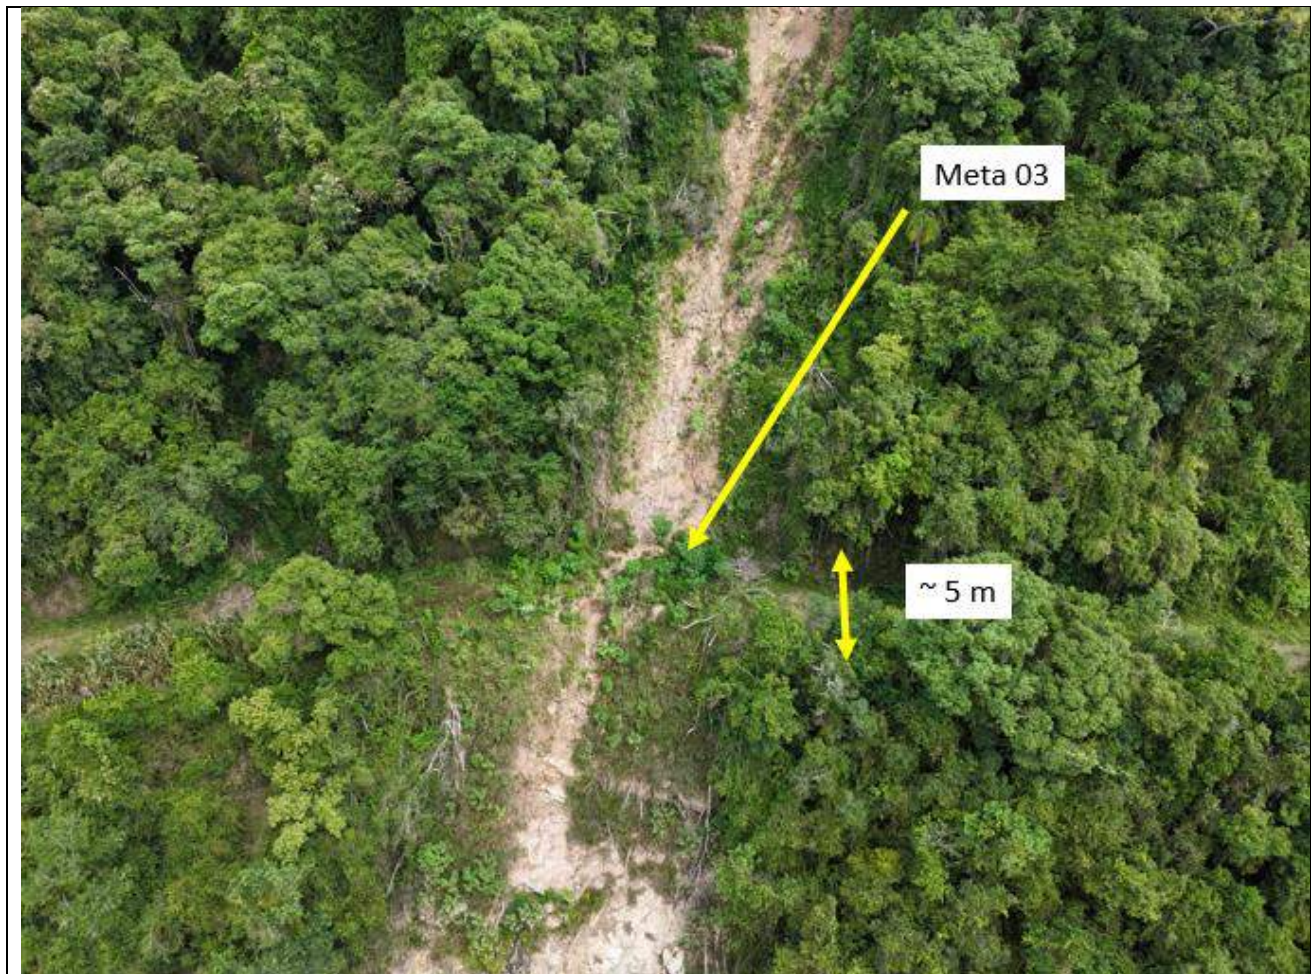
Figura 4a: Foto aérea da Meta 03

Conforme Figuras 4a, 4b e 4c o trecho consta apenas com fotos aéreas, uma vez que o trecho estava interditado para acesso “a pé” ao ponto da ocorrência. Na Figura 4a, nota-se o trecho em questão, onde é nítido a ocorrência se iniciando a montante da estrada. A figura 4b ilustra o trecho imediatamente antes a ocorrência e a Figura 4c, o trecho depois da ocorrência com o drone posicionado pelo o outro ângulo.

recomenda-se revisar o projeto de forma a complementar a solução com, também, caso o ente entenda de forma similar e os estudos de estabilidade apontem a necessidade, previsão de contenção, aumentando a segurança e a durabilidade da reconstrução do trecho estradal da Meta 03.

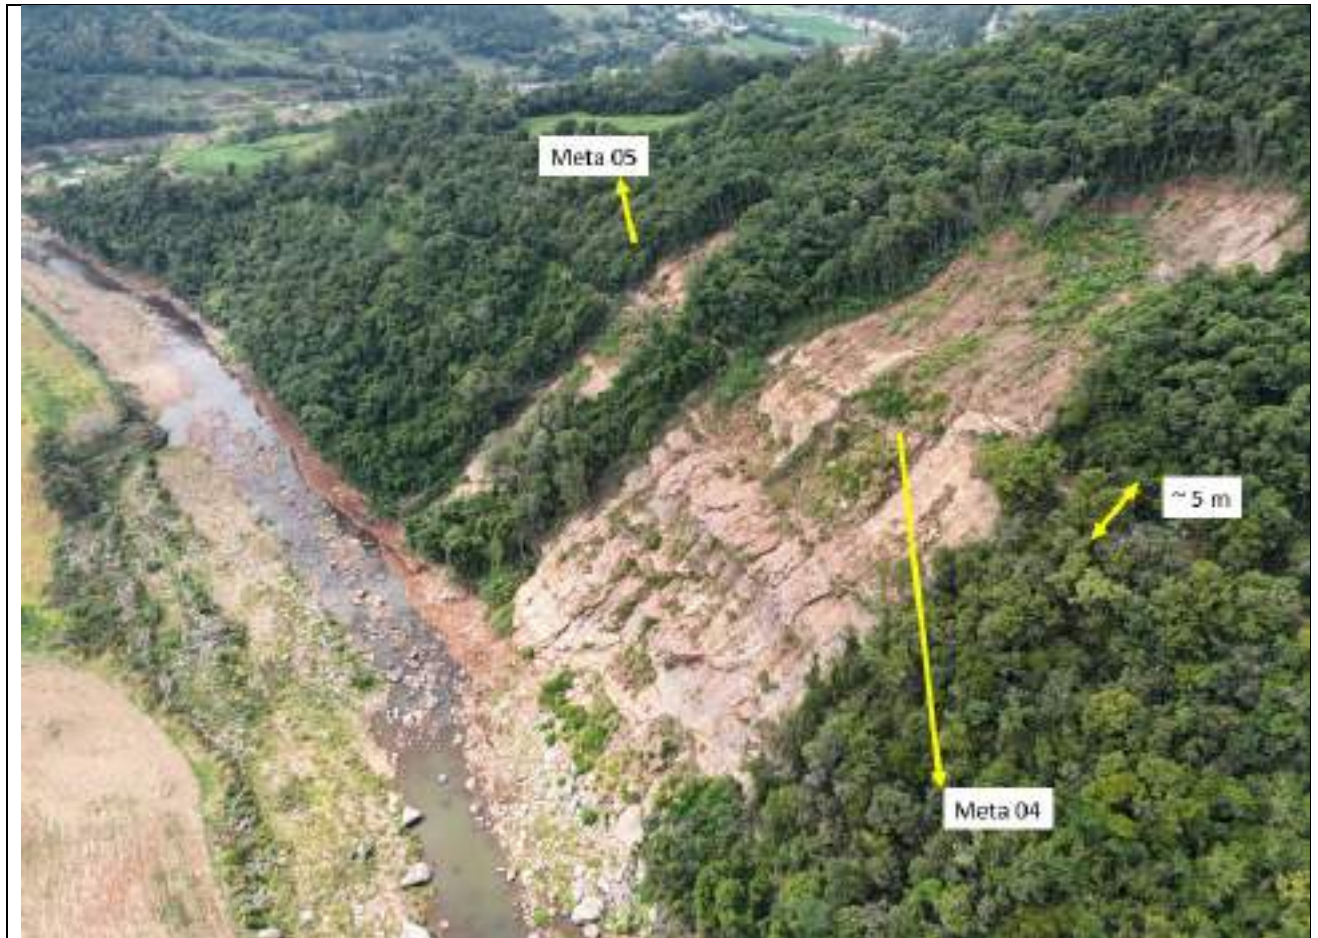
Figura 5a: Foto aérea da Meta 04. Pode-se visualizar a Meta 05 na mesma foto no final do trecho atingido pelos escorregamentos.

Conforme Figuras 5a e 5b o trecho consta apenas com fotos aéreas, uma vez que o trecho estava interdito para acesso "a pé" ao ponto da ocorrência. Na Figura 5a, nota-se o trecho em questão, onde é nítido a ocorrência se iniciando a montante da estrada, e continuando a jusante. Também se nota a extensão do trecho. De forma similar as outras figuras, a Figura 4a ilustra o trecho imediatamente antes a ocorrência e

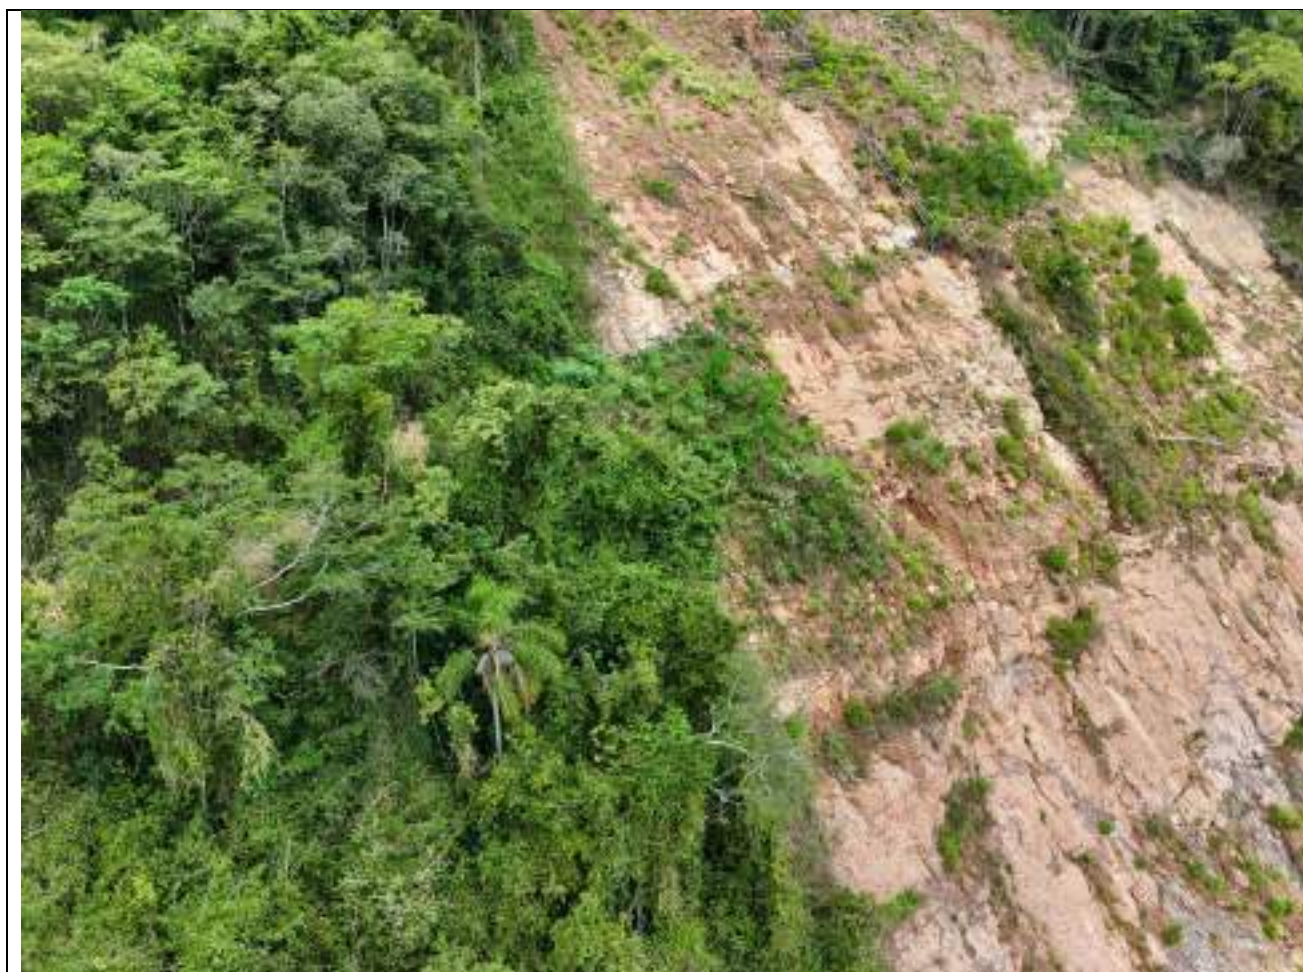
Figura 5b: Foto aérea da vista do trecho imediatamente após a ocorrência da Meta 04

a Figura 4b, o trecho depois da ocorrência com o drone posicionado pelo o outro ângulo. Já a Figura 5c ilustra o trecho do mosaico aproximado desta Meta 04.
