SISTEMA NACIONAL DE PROTEÇÃO E DEFESA CIVIL - SINPDEC

PROTOCOLO Nº REC-RS-4315453-20241230-11

UF: RS	MUNICÍPIO: Relvado	SIMBOLOGIA:
DESASTRE: Tempestade Local/Convectiva - Chuvas Intensas

Descrição: Reconstrução de infraestrutura pública - Estrada da Linha Salvação		
Desastre: Tempestade Local/Convectiva - Chuvas Intensas	Data da Ocorrência: 01/05/2024	Portaria de Reconhecimento: 1379 (05/05/2024)

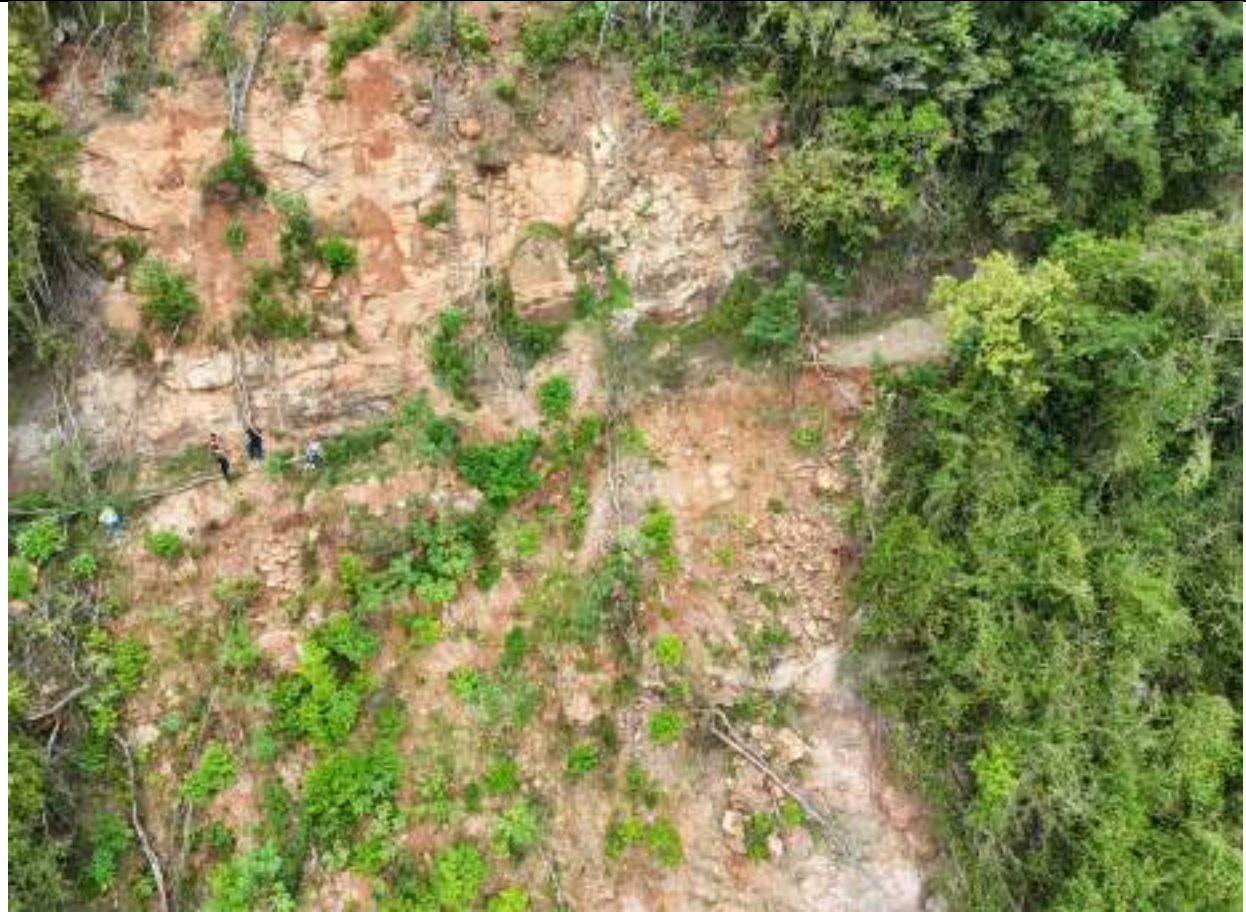
Figura 3a: Foto aérea da Meta 05

Conforme Figuras 6a, 6b e 6c o trecho consta apenas com fotos aéreas, uma vez que o trecho estava interditado para acesso "a pé" ao ponto da ocorrência. Sendo a Figura 6a uma frontal da ocorrência, 6b

Analisando o tipo de dano e a extensão da Meta 5, muito similar a Meta 02, entende-se que a mesma é adequada a funcional programática de reconstrução, e também insuficiente, podendo a mesma ser revisada no plano de trabalho atualizado. A solução do ente trata de reconstruir a estrada através de desmonte e corte da região de montante e aterro a jusante, utilizando de maquinário e considerando corte em material de 3ª categoria, o que é adequado, porém, não foram especificadas soluções de contenção e estabilização do talude à jusante, e nem do trecho de montante que pode ficar bastante inclinado, com possibilidade de quedas de rocha, o que pode acarretar riscos técnico-financeiros para o empreendimento.

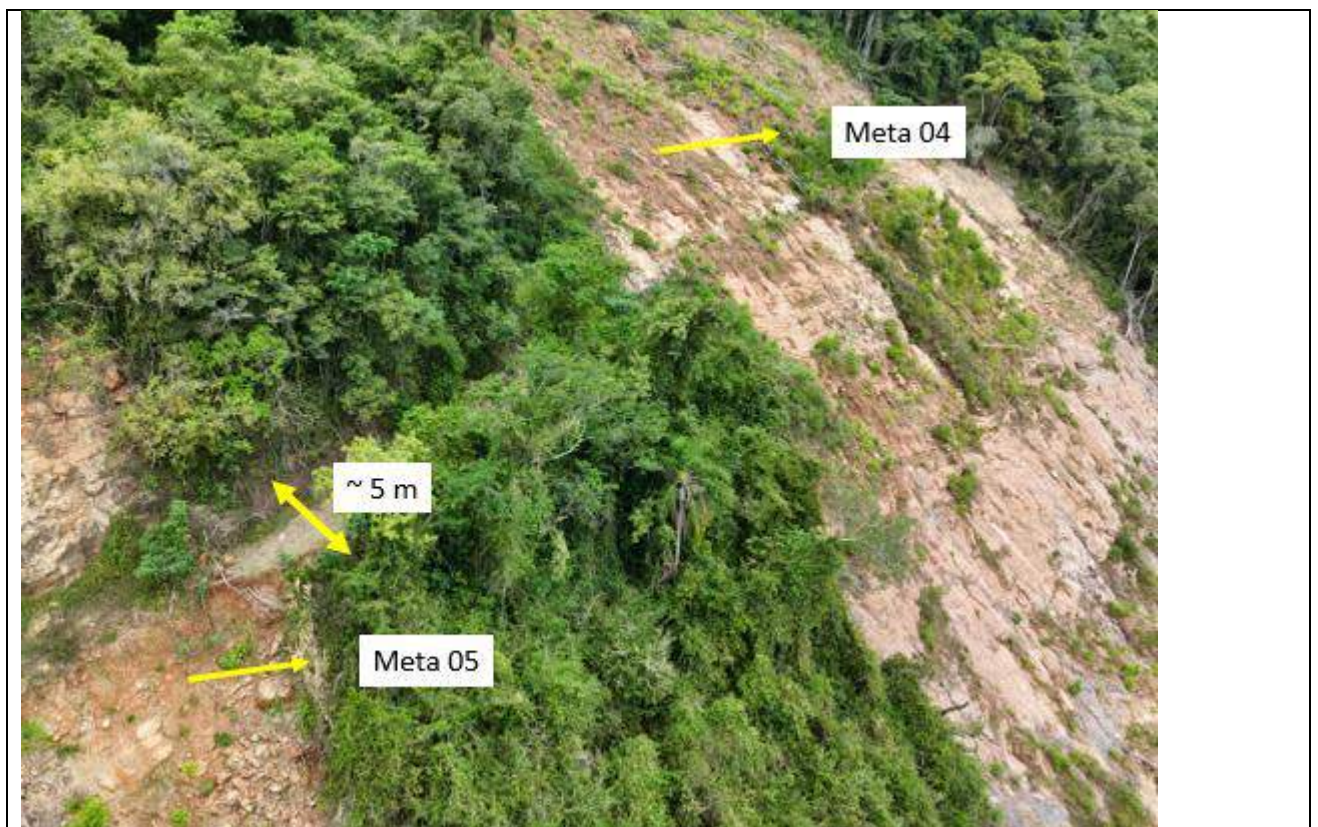
Figura 3a: Foto aérea da Meta 05 imediatamente antes da ocorrência

imediatamente antes da ocorrência do nível do solo e, na Figura 6c, imediatamente antes da ocorrência (lado oposto ao lado que foi acessado). Na Figura 6d nota-se o trecho da Meta 05 no mosaico aproximado.
