Plano de Trabalho

Descrição:		
RECONSTRUÇÃO DE INFRAESTRUTURAS PÚBLICAS: CONTENÇÃO E RECONSTRUÇÃO ESTRADAL NA ESTRADA DA COMUNIDADE SÃO JOÃO		
Desastre:	Data da Ocorrência:	Portaria de Reconhecimento:
Tempestade Local/Convectiva - Chuvas Intensas	16/06/2025	2216 (18/07/2025)

Relatório de Diagnóstico

**Meta 1: CONTENÇÃO (49,22X8,2M) E
RECUPERAÇÃO ESTRADAL (193X6M) - ESTRADA
COMUN. DE SÃO JOÃO - TRECHO 1**

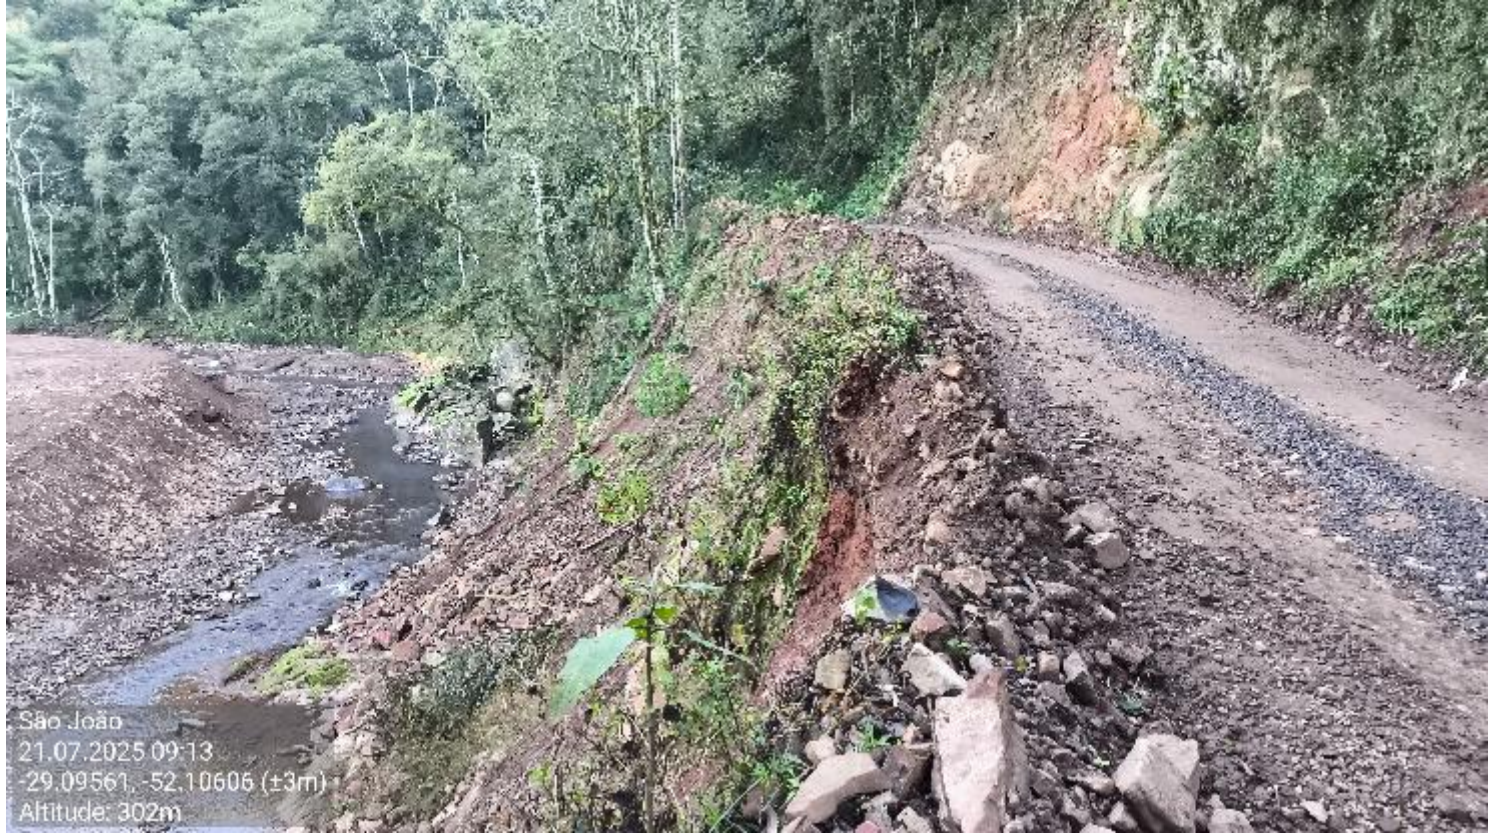
Vista do talude inferior. Proteção da via com lera de terra de forma ineficiente, aumentando o ângulo no topo, de material de aterro. A falta de drenagem eficiente aumenta o desgaste do maciço, que perde coesão do solo natural, muito perigoso em situações de instabilidade.

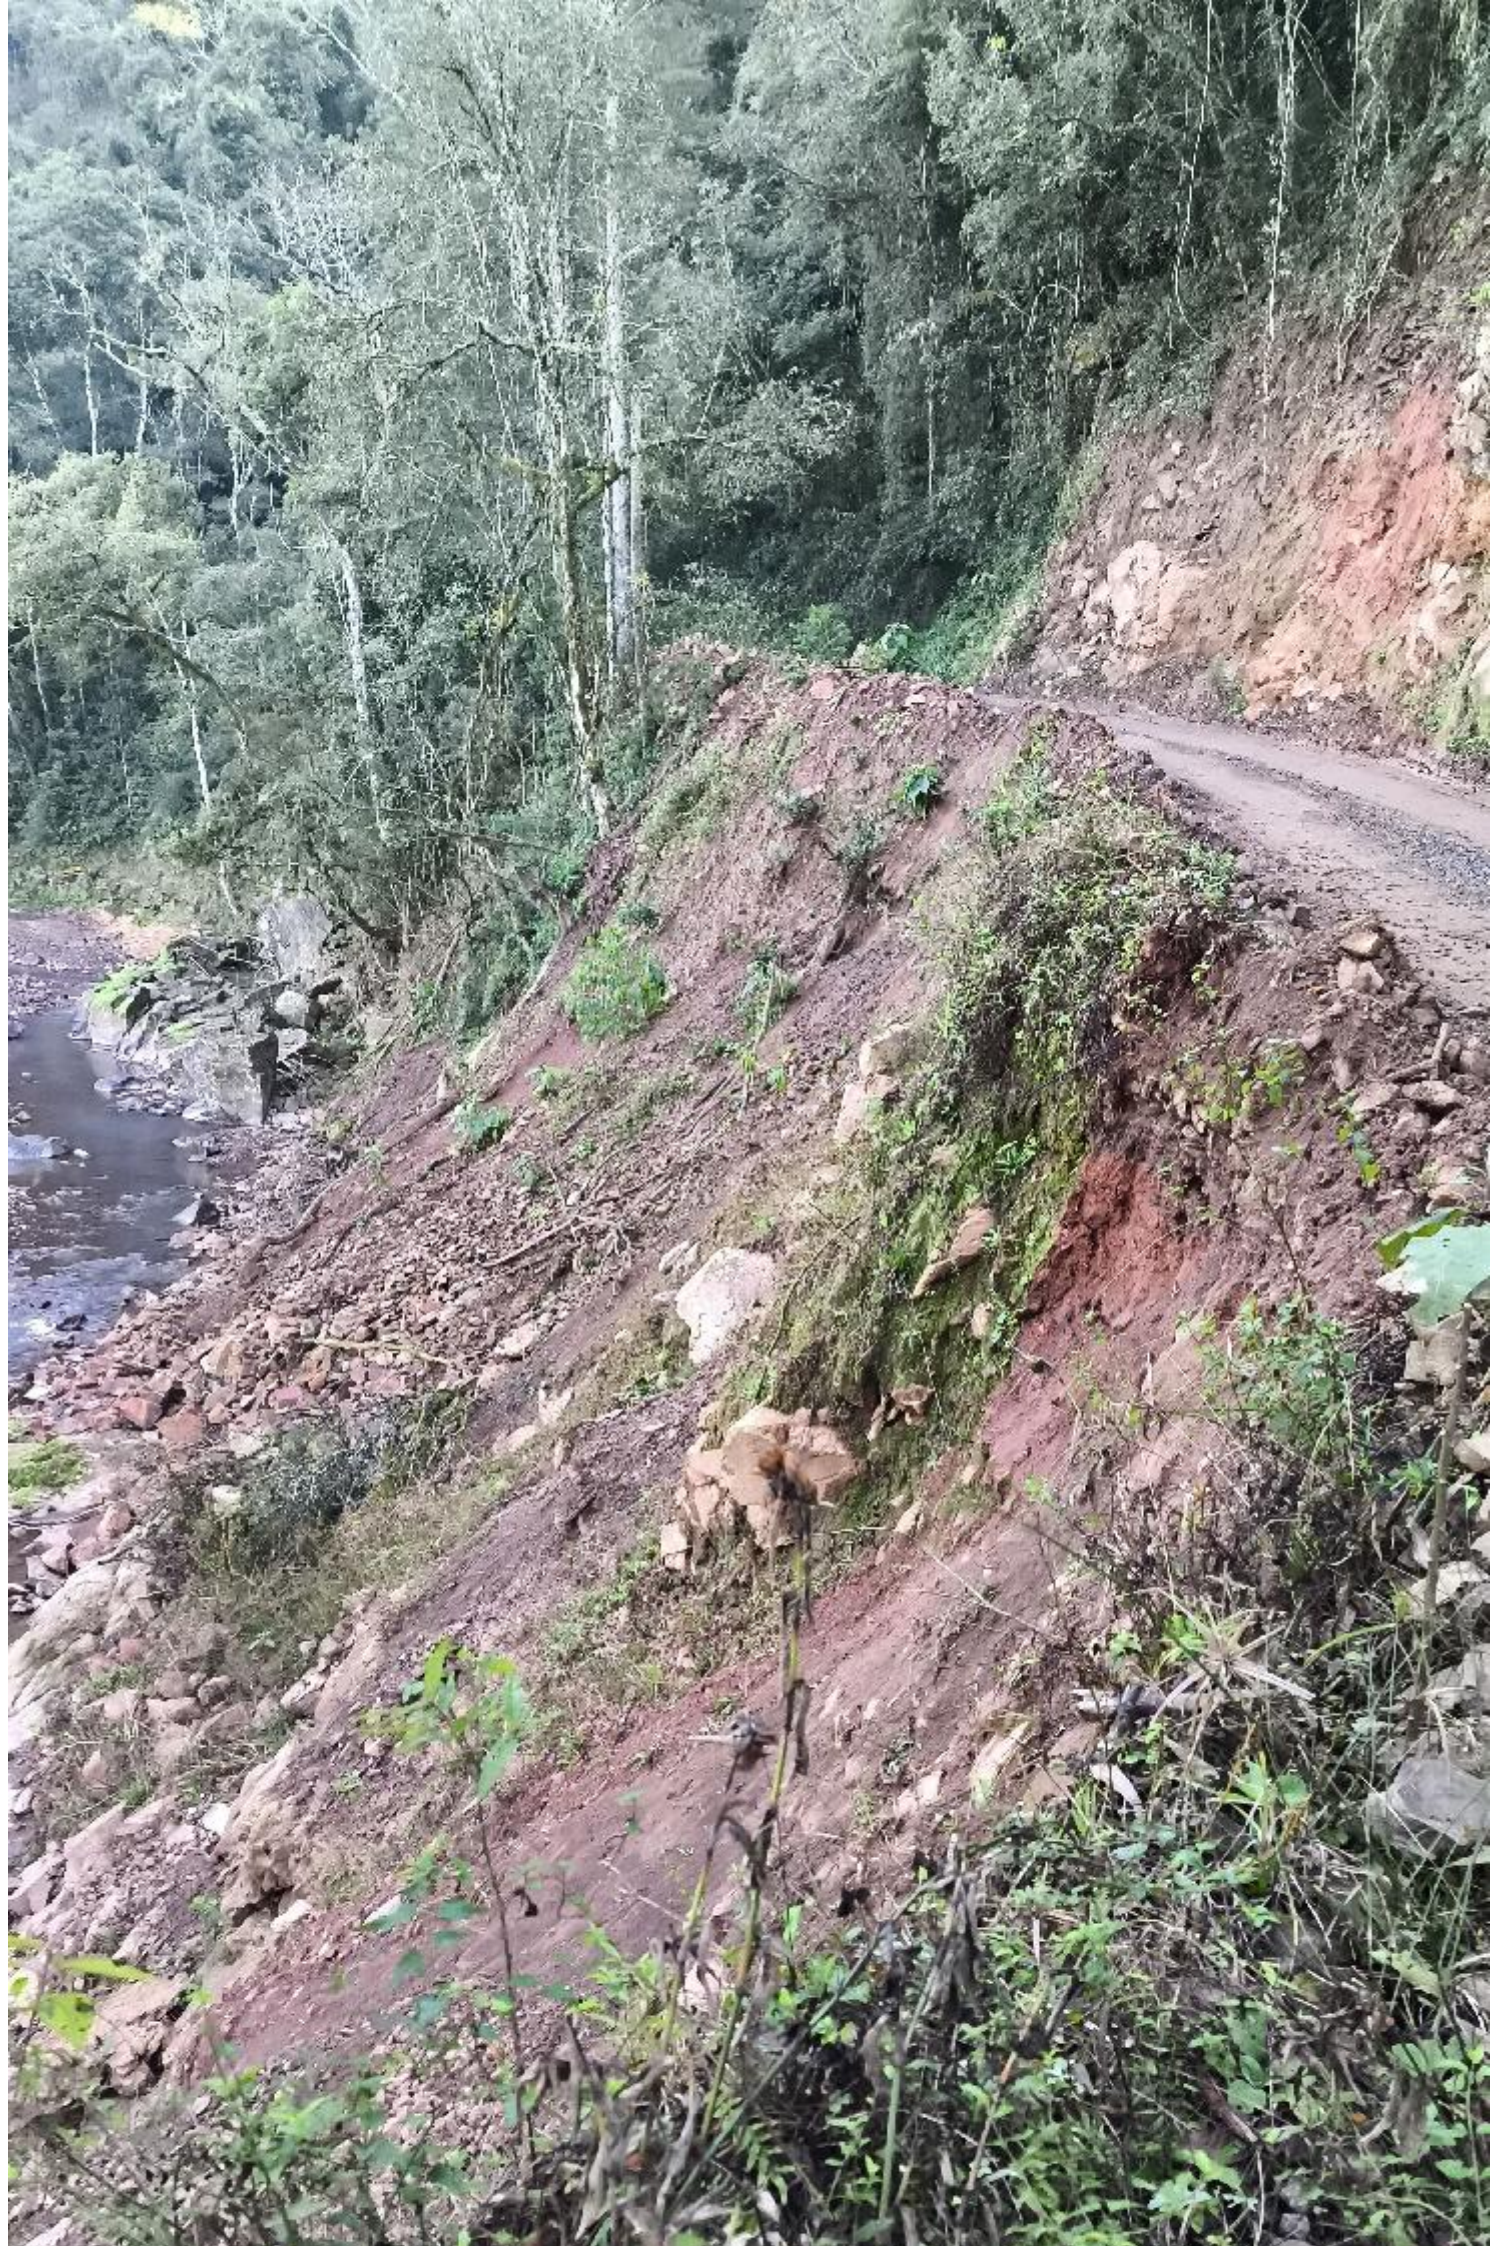
Evidenciada a necessidade de cortina atirantada para sustentar a via. Percebe-se evidências de desmoronamento de parte do talude, principalmente próximas ao nível da estrada, no trecho mais íngreme, evidenciando a instabilidade do talude.

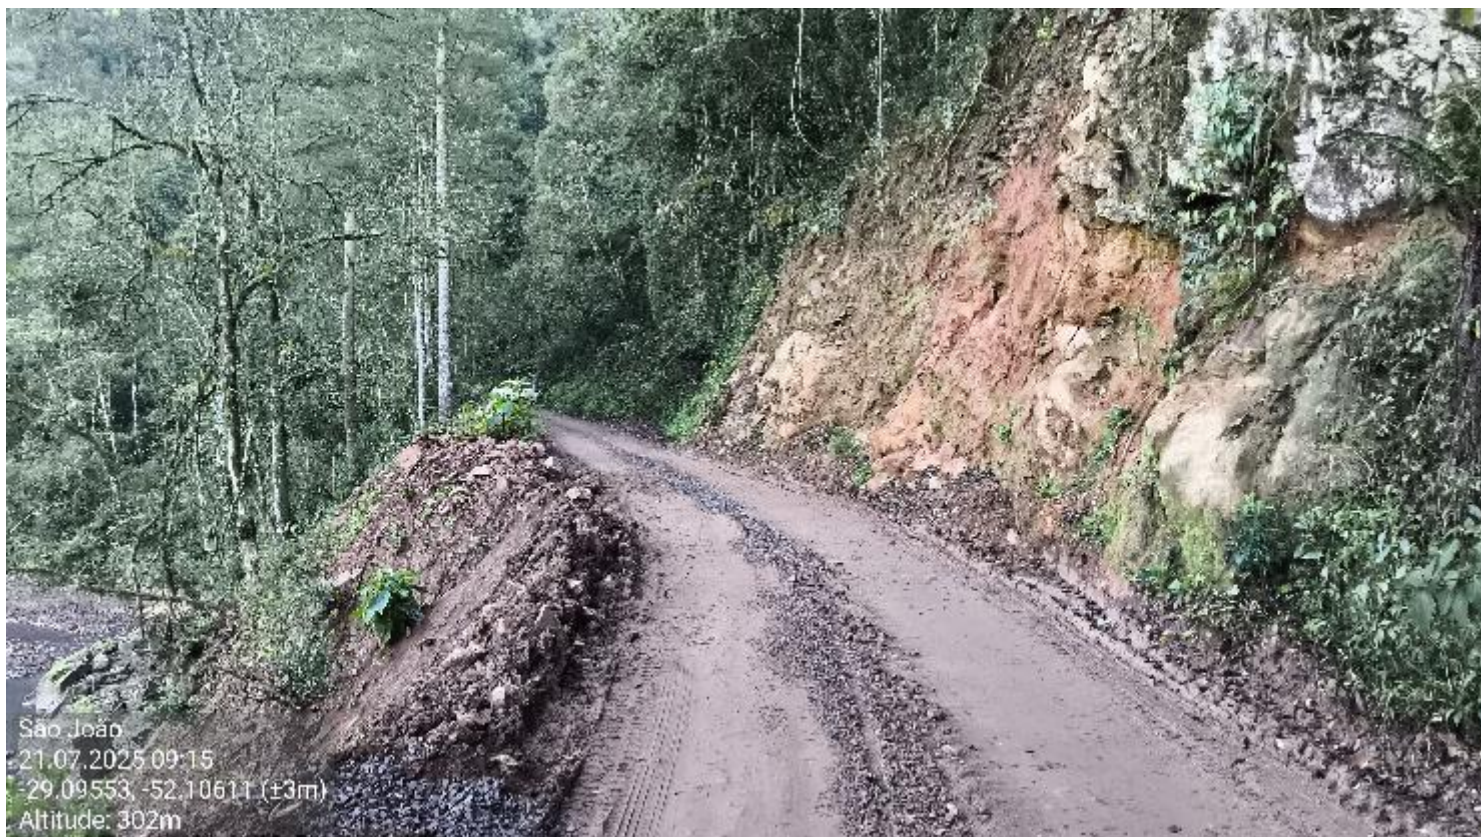
Vista via, onde é visível a ocorrência recente de deslizamentos no talude superior. O município restabeleceu a via para permitir o acesso dos moradores aos serviços essenciais, bem como o transporte de insumos e escoamento da produção leiteira e dos aviários.

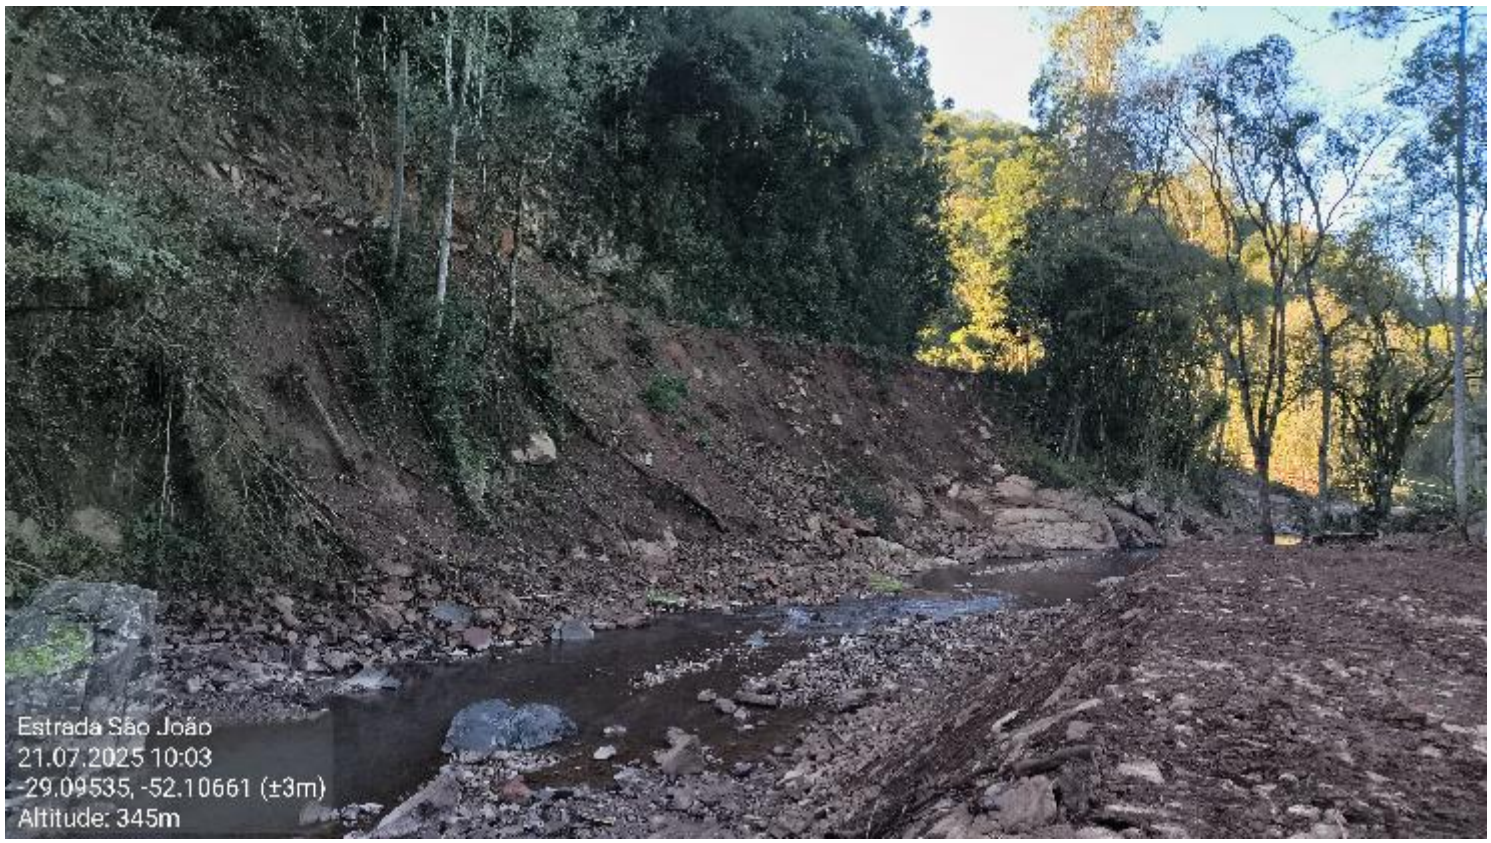
Estrada São João
 21.07.2025 10:03
 -29.09535, -52.10661 (±3m)
 Altitude: 345m

Vista do talude inferior e da estrada pela margem oposta do arroio. Percebe-se um solo sem coesão, com deslizamentos circulares, afetando a largura da via. No pé do talude há detritos dos deslizamentos, demonstrando erosão ativa.

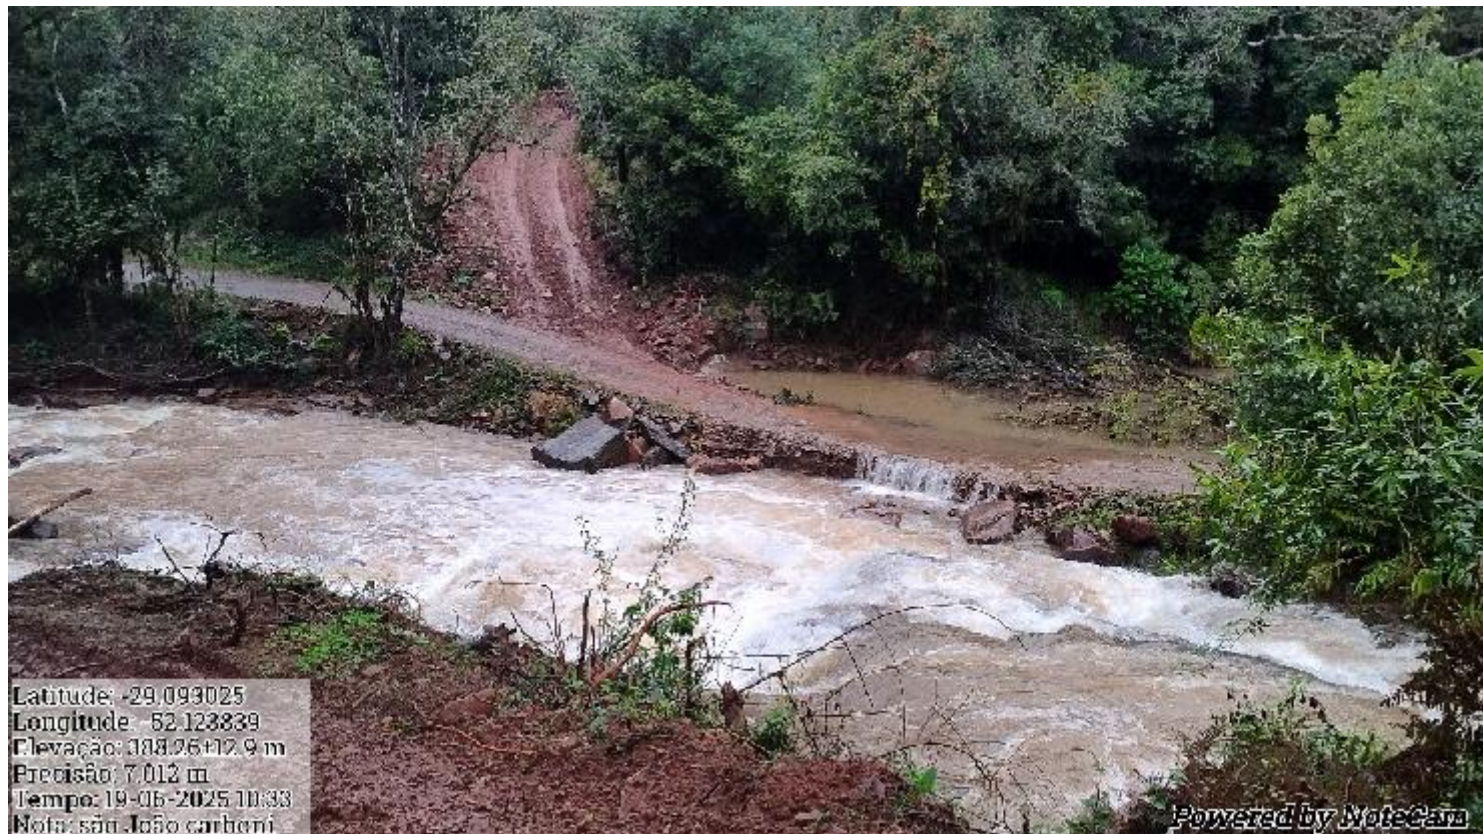
Situação da via quando iniciou o período chuvoso em junho de 2025. É necessária a execução de uma linha de bueiros de Ø 1000 mm para dar o escoamento da água pluvial que se acumula à montante, no espaço erodido, e elevar o nível da via para que fique em cota superior à do leito do arroio.

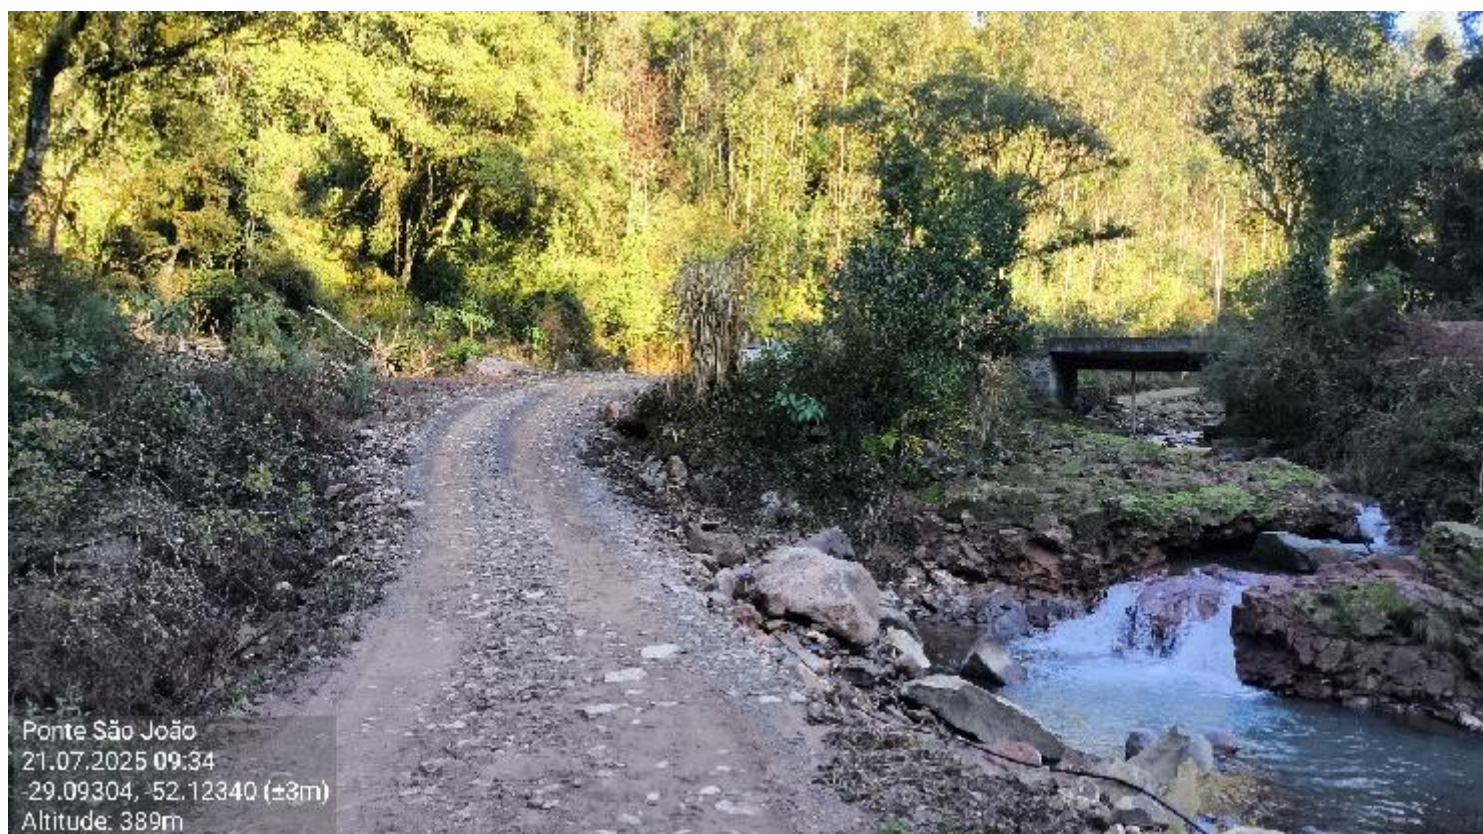
Imagem demonstrando o nível anterior da via onde foi erodida. Salienta-se que a ponte existente está condenada (solicitada em outro plano de trabalho) e a estrada do outro lado da ponte se encontra na mesma situação.

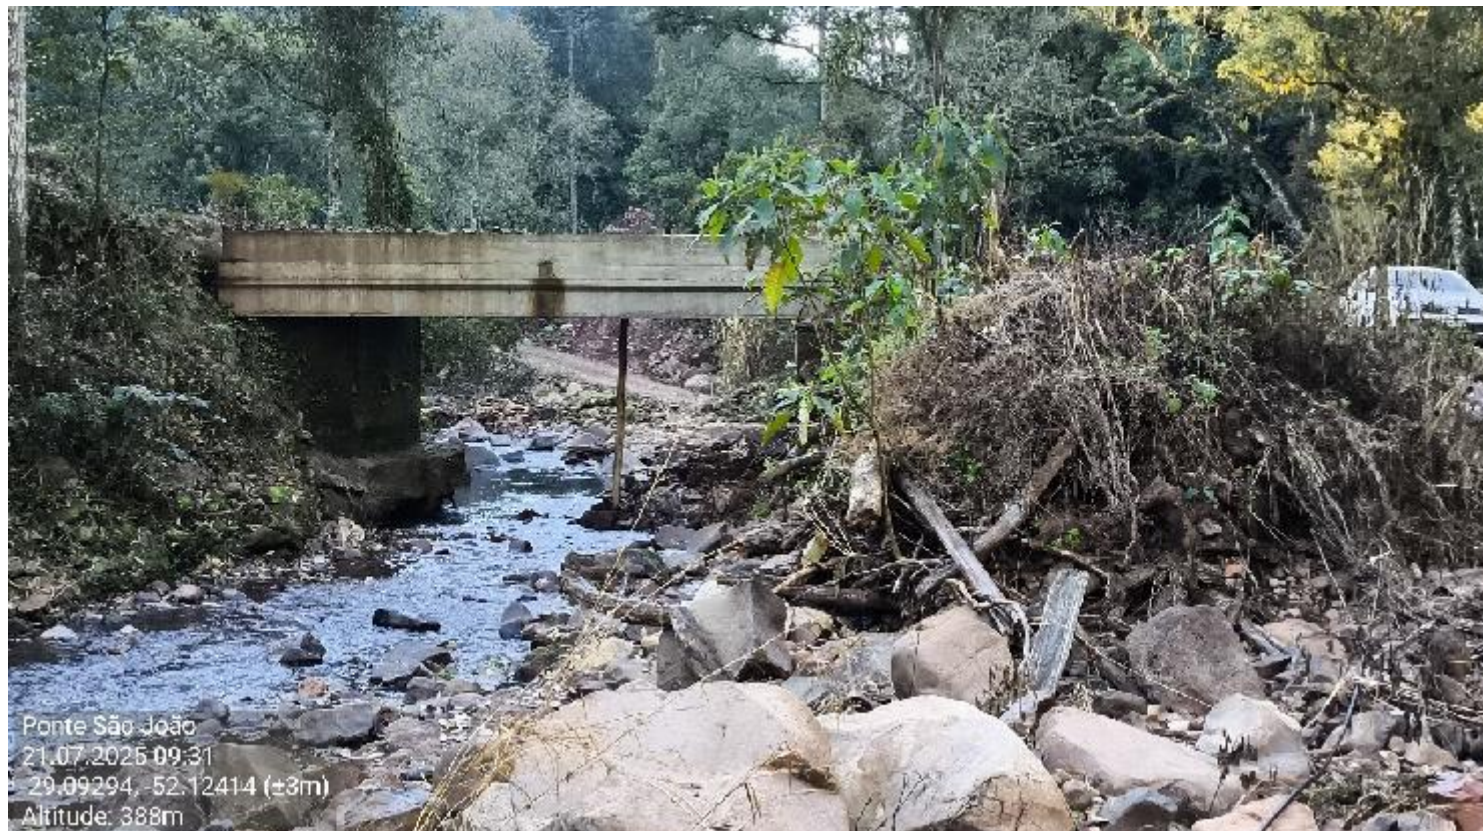
Ponte São João
21.07.2025 09:31
-29.09294, -52.12414 (±3m)
Altitude: 388m

Cota atual da via muito próxima ao leito do arroio (visível abaixo do tabuleiro da ponte), bem como a diferença de cota entre o nível de entrada da ponte e a via. Há necessidade de encaminhar o leito do arroio de forma evitar a erosão nas saídas de curva do arroio, sustentação e reconstrução da via.

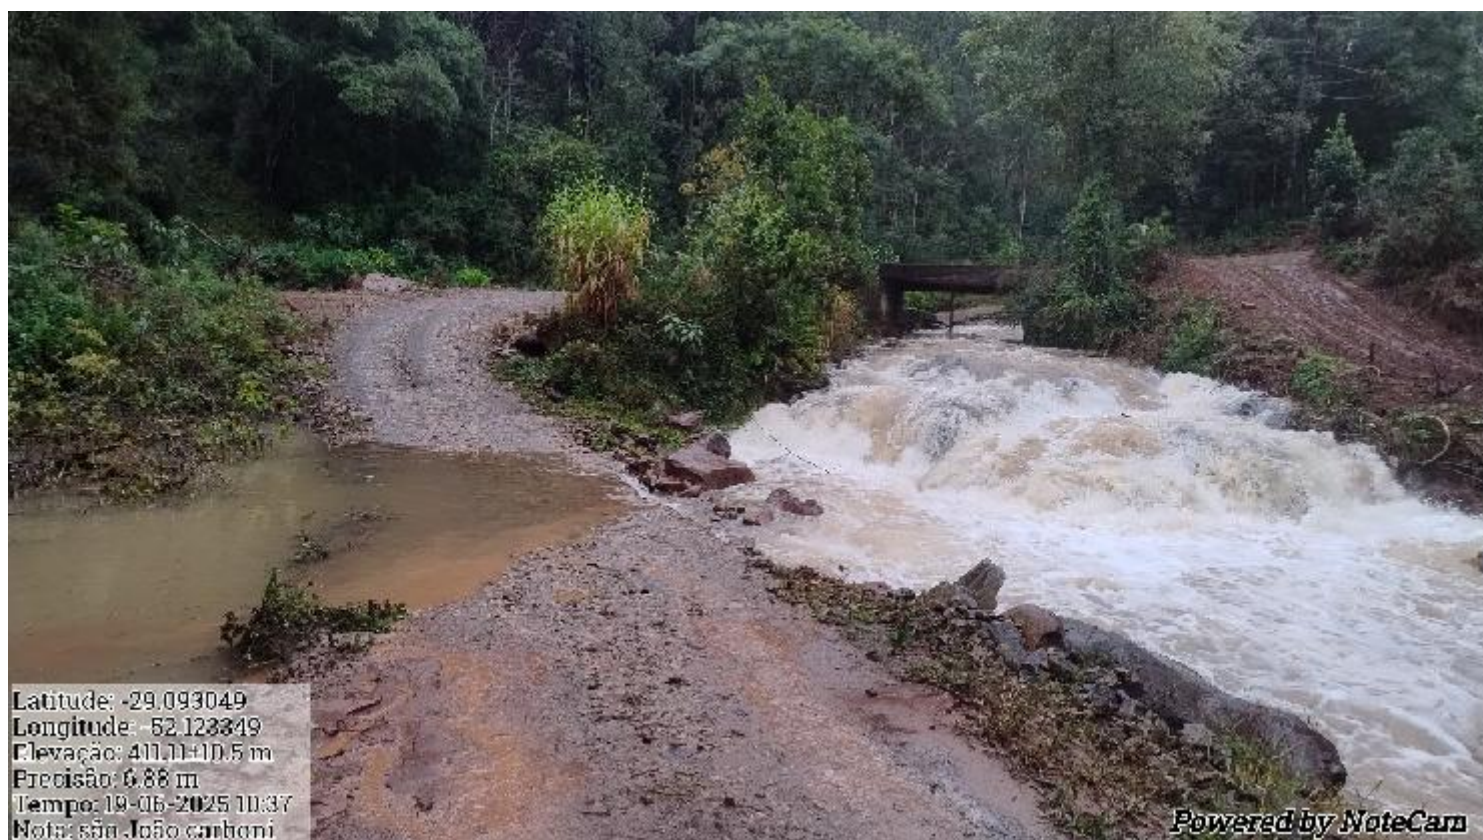
Imagem do trecho em 19/06 de junho e 2025, quando a via foi destruída. A via já estava parcialmente submersa, situação que se agravou nos dias seguintes.

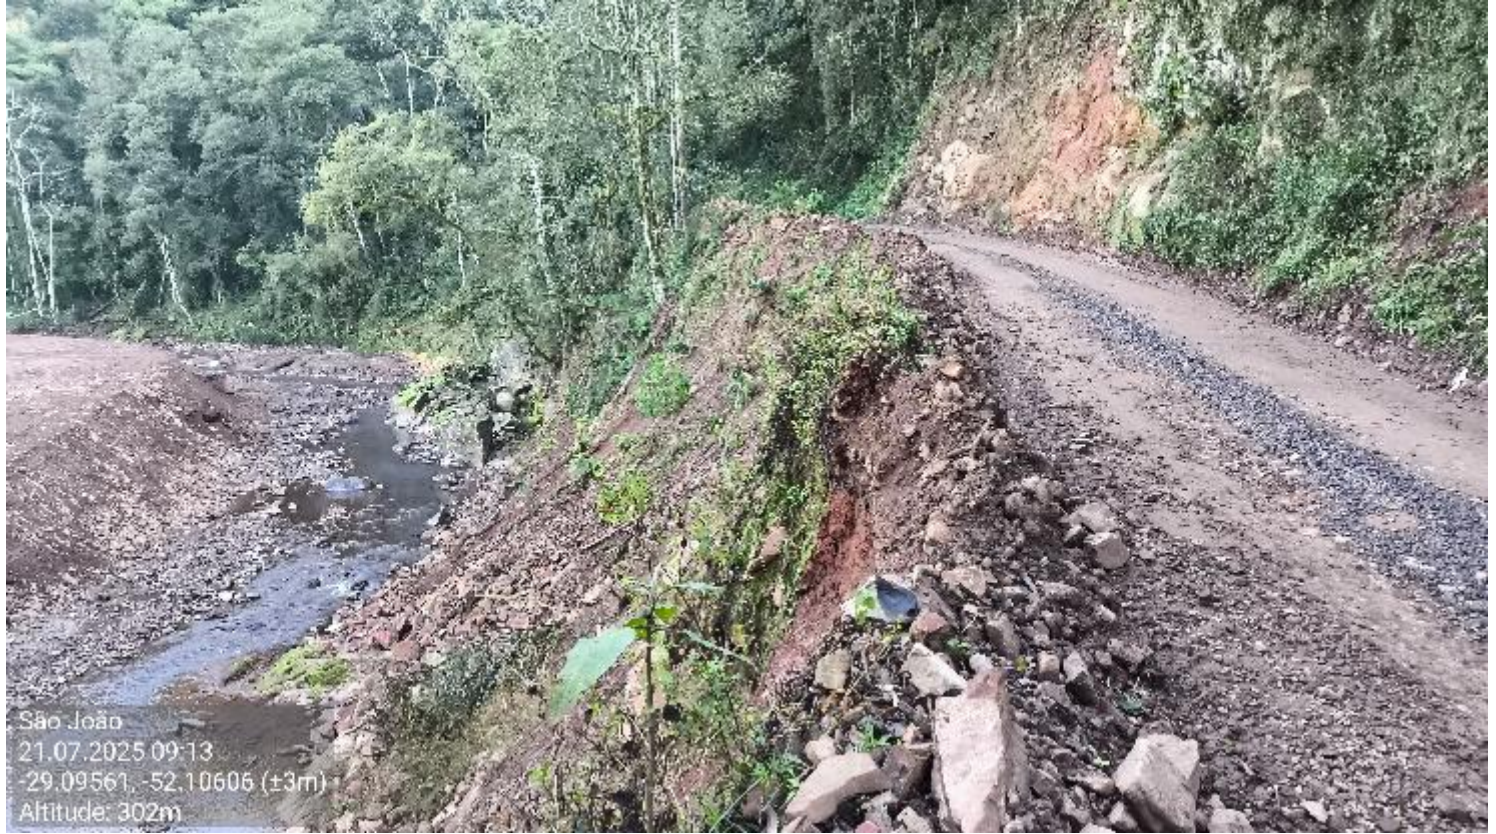
Vista do talude inferior. Proteção da via com lera de terra de forma ineficiente, aumentando o ângulo no topo, de material de aterro. A falta de drenagem eficiente aumenta o desgaste do maciço, que perde coesão do solo natural, muito perigoso em situações de instabilidade.

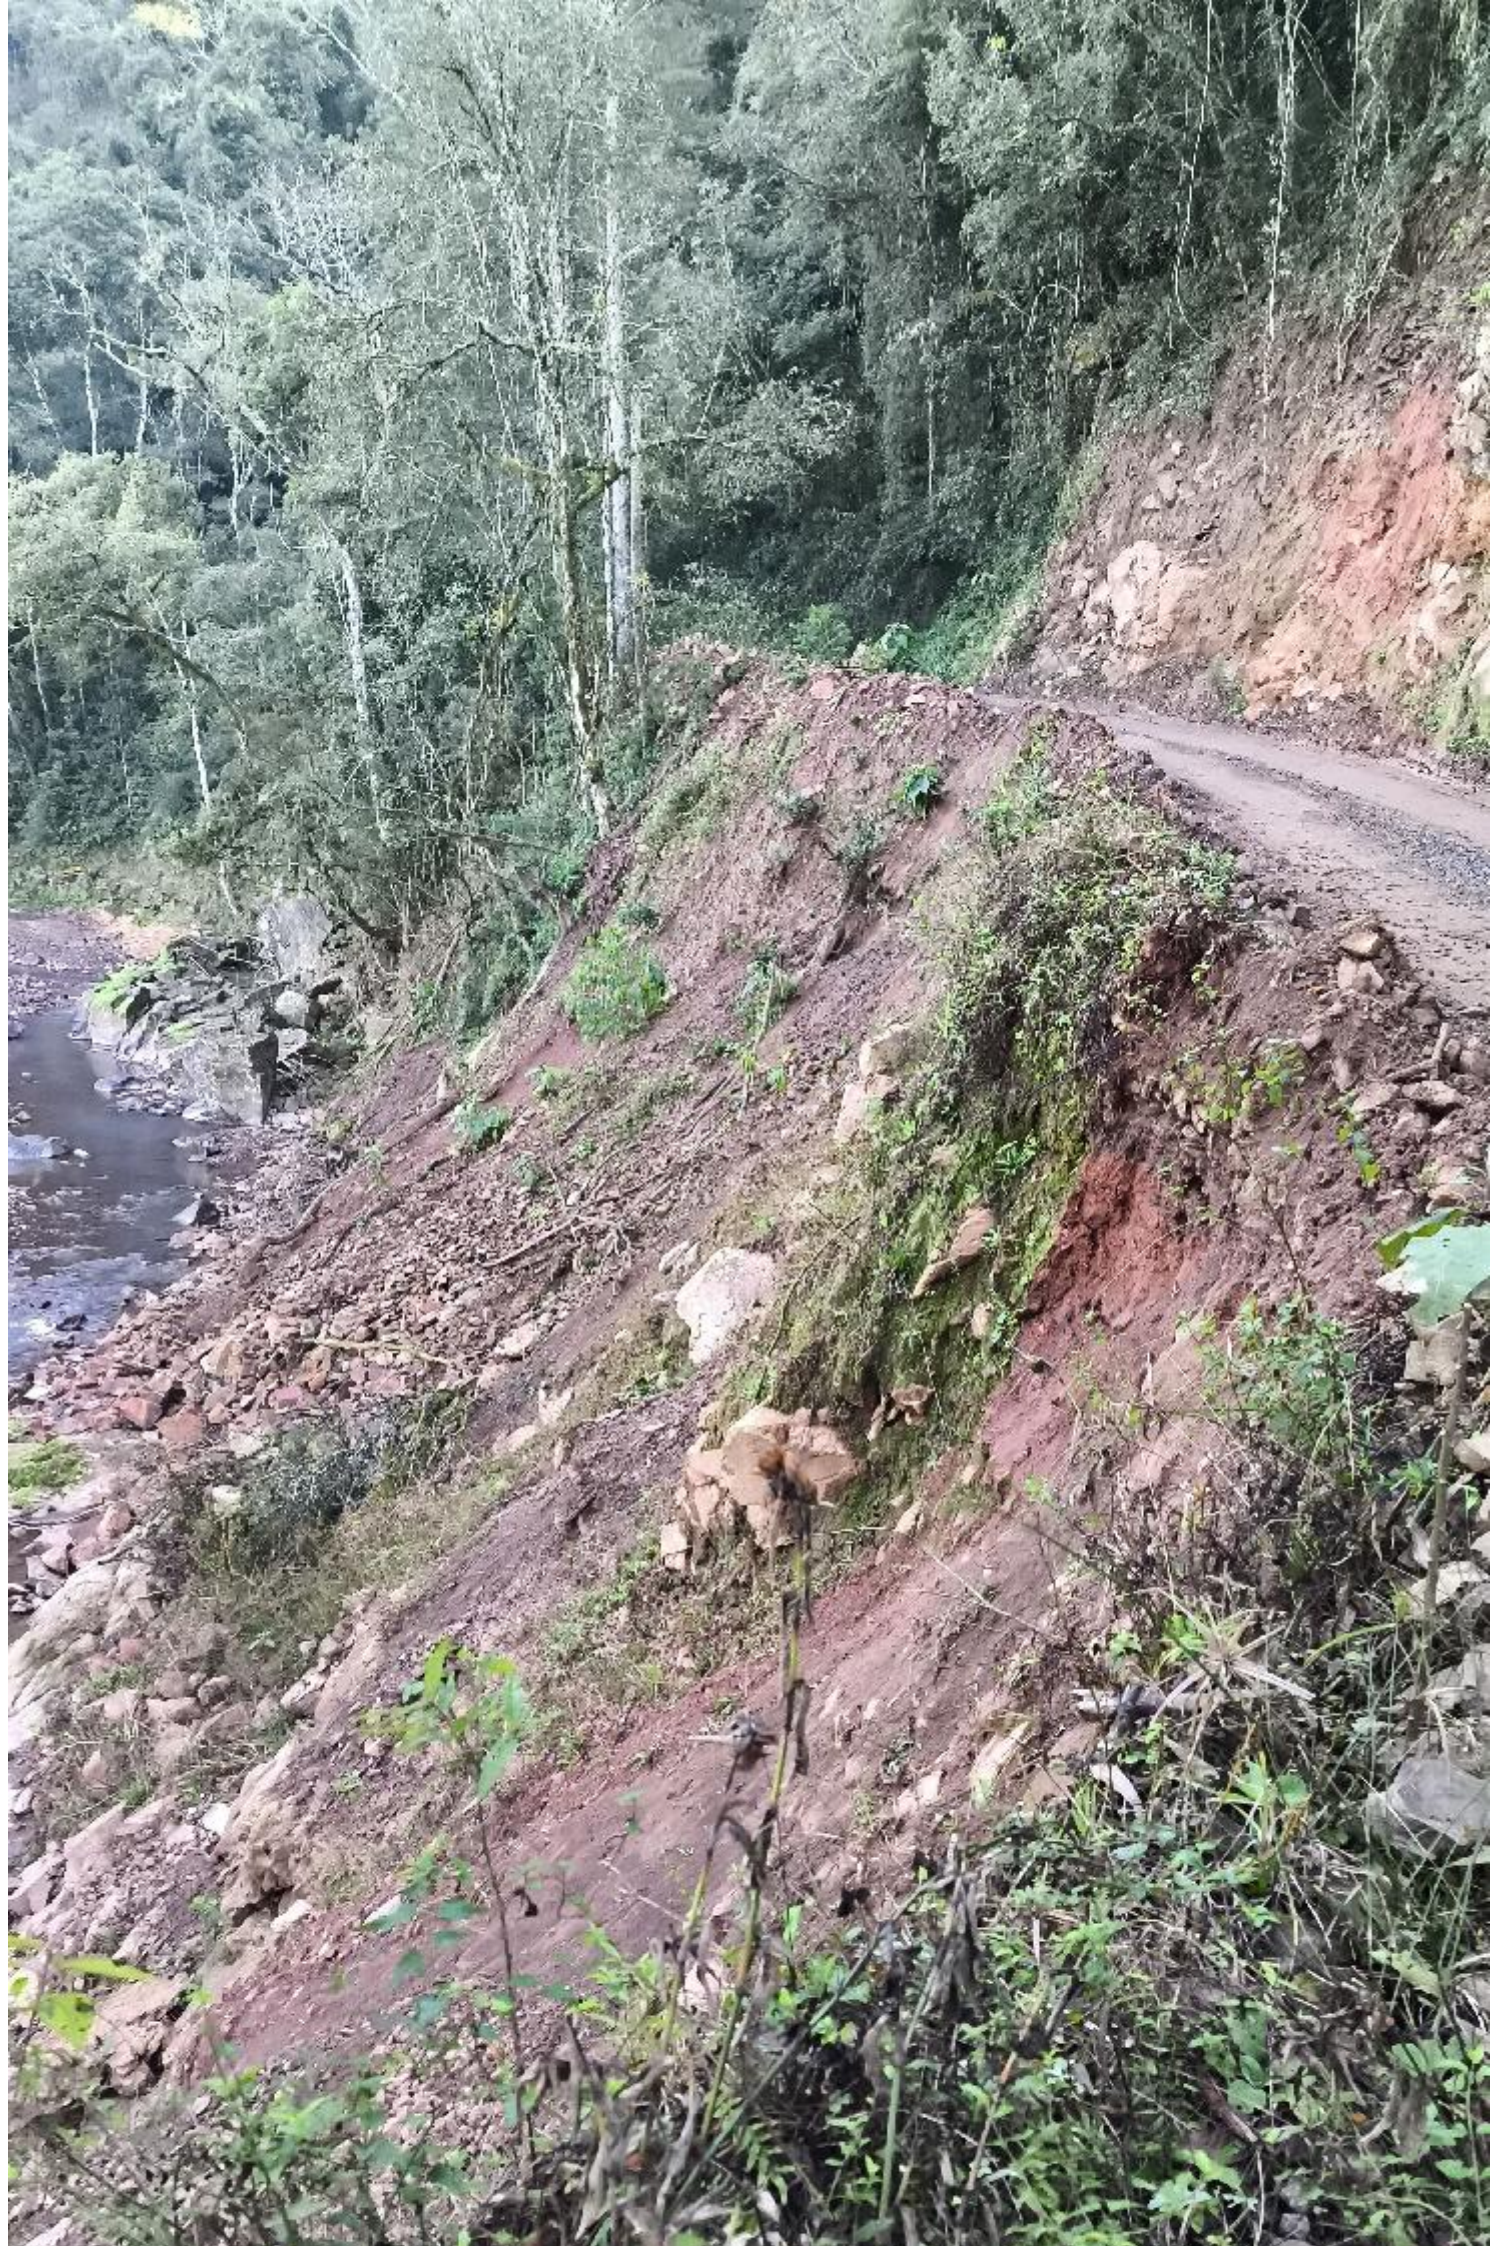
Evidenciada a necessidade de cortina atirantada para sustentar a via. Percebe-se evidências de desmoronamento de parte do talude, principalmente próximas ao nível da estrada, no trecho mais íngreme, evidenciando a instabilidade do talude.

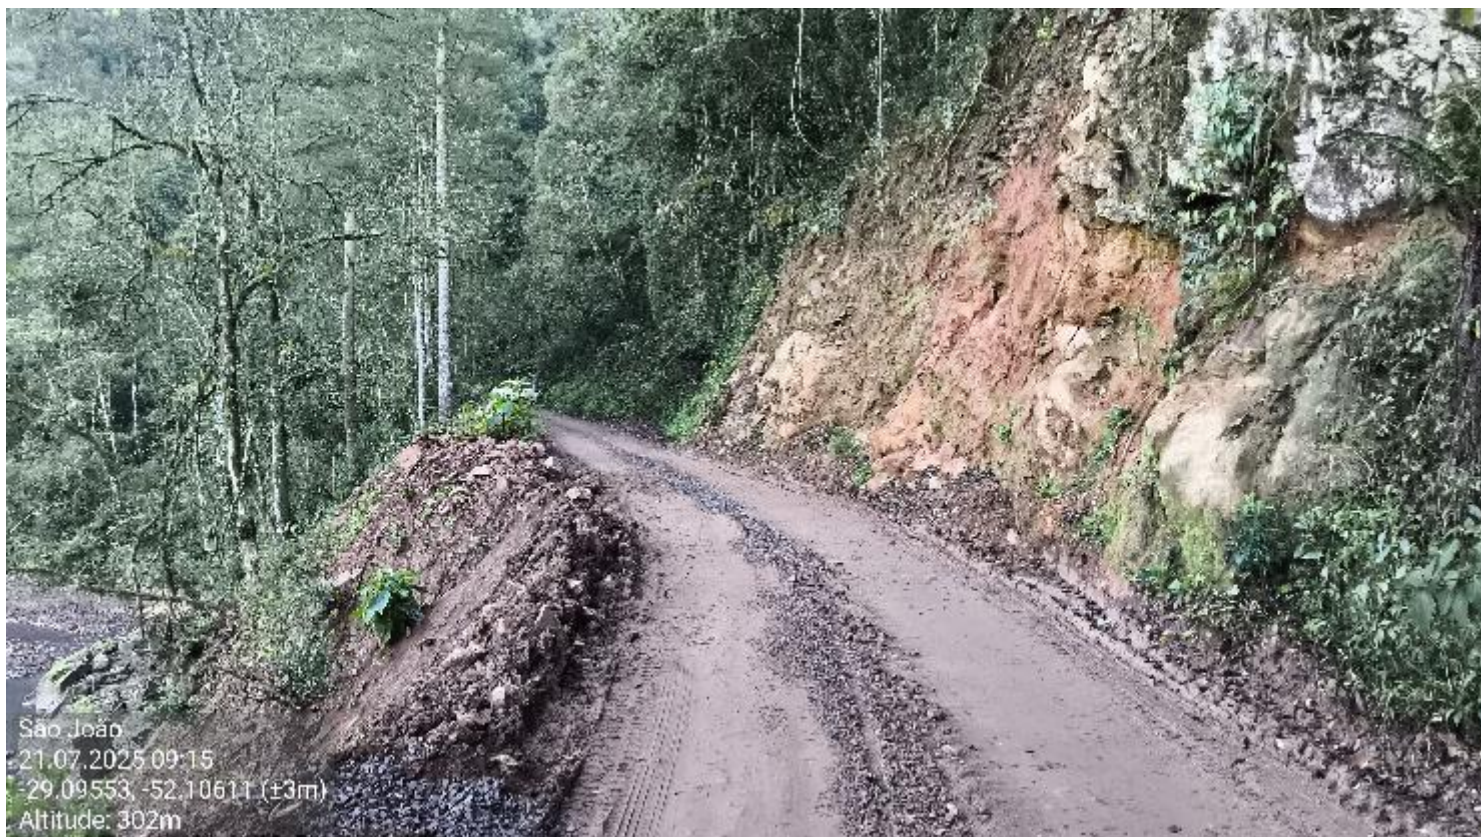
Vista via, onde é visível a ocorrência recente de deslizamentos no talude superior. O município restabeleceu a via para permitir o acesso dos moradores aos serviços essenciais, bem como o transporte de insumos e escoamento da produção leiteira e dos aviários.

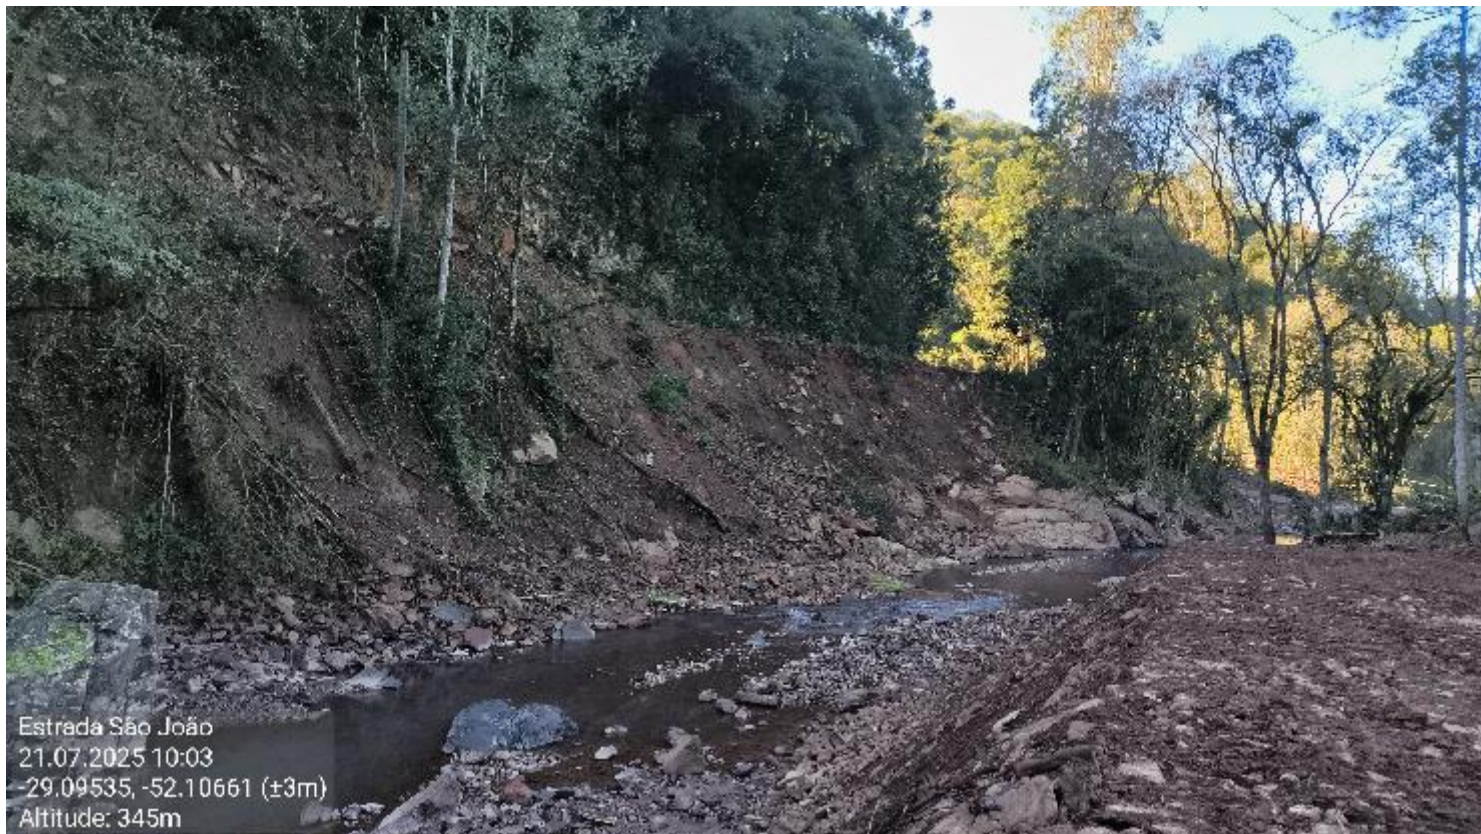
Estrada São João
 21.07.2025 10:03
 -29.09535, -52.10661 (±3m)
 Altitude: 345m

Vista do talude inferior e da estrada pela margem oposta do arroio. Percebe-se um solo sem coesão, com deslizamentos circulares, afetando a largura da via. No pé do talude há detritos dos deslizamentos, demonstrando erosão ativa.

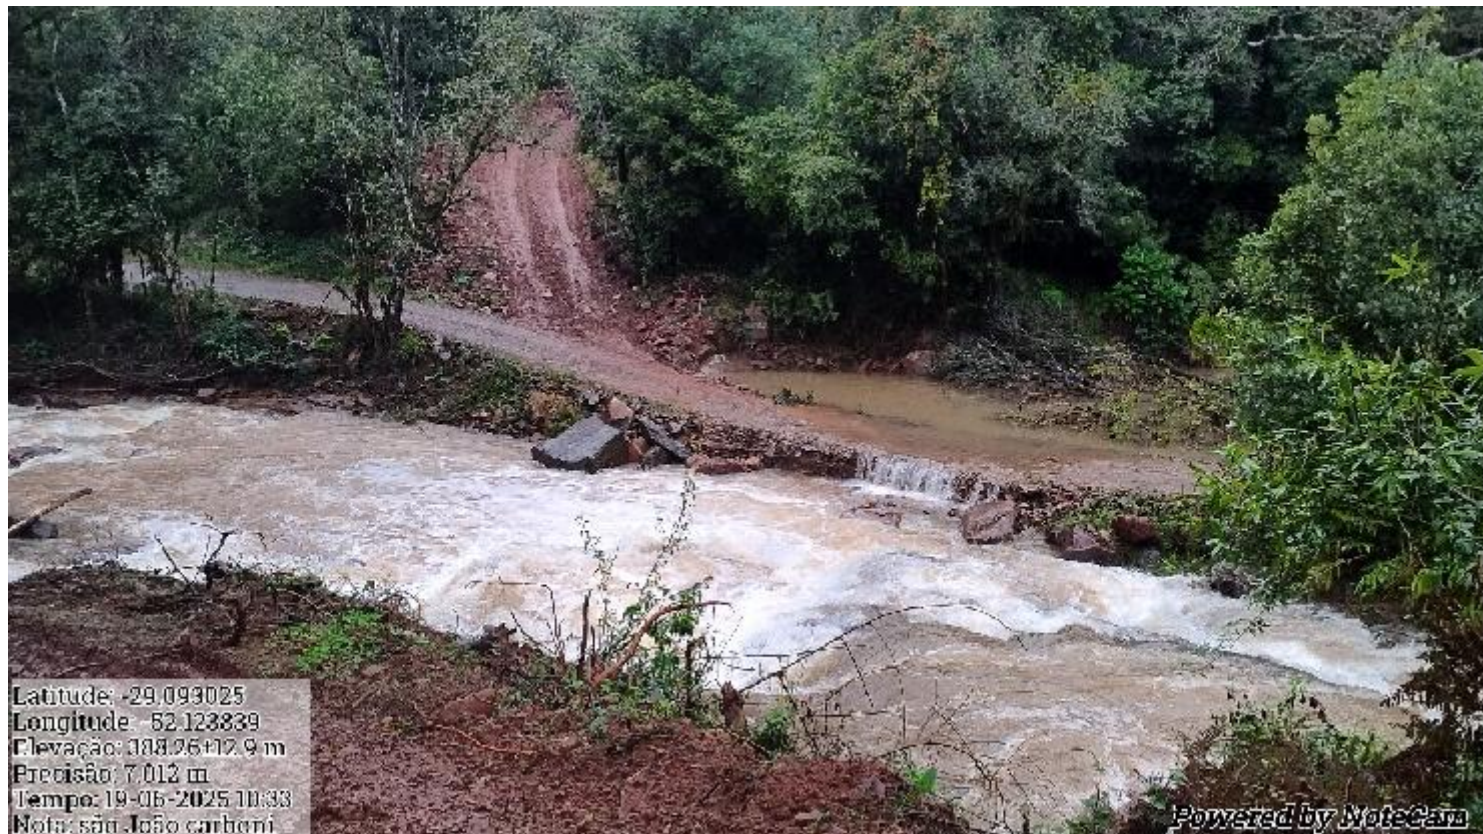
Situação da via quando iniciou o período chuvoso em junho de 2025. É necessária a execução de uma linha de bueiros de Ø 1000 mm para dar o escoamento da água pluvial que se acumula à montante, no espaço erodido, e elevar o nível da via para que fique em cota superior à do leito do arroio.

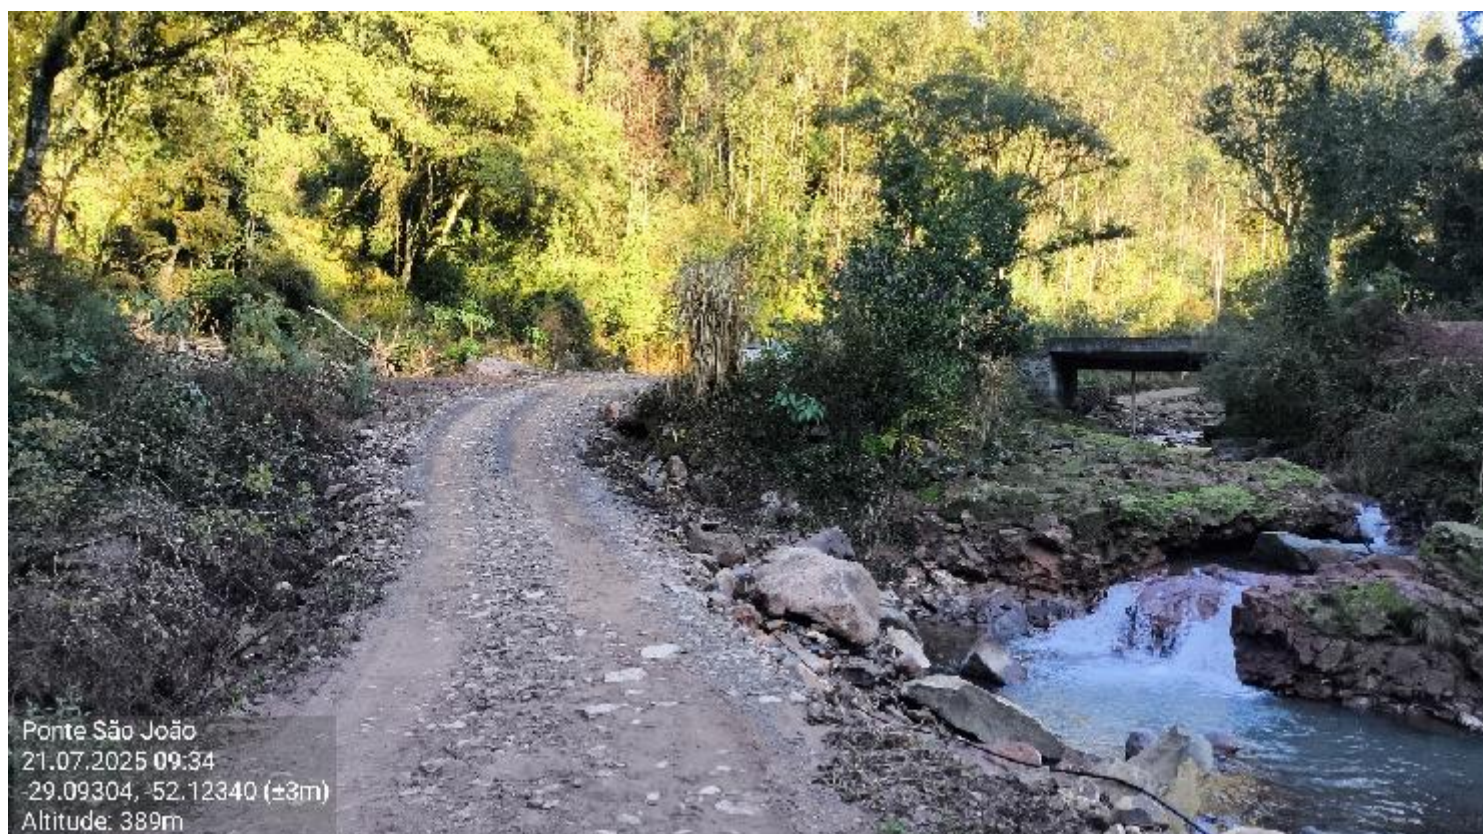
Imagem demonstrando o nível anterior da via onde foi erodida. Salienta-se que a ponte existente está condenada (solicitada em outro plano de trabalho) e a estrada do outro lado da ponte se encontra na mesma situação.
