Plano de Trabalho

Descrição:		
RECONSTRUÇÃO DE INFRAESTRUTURAS PÚBLICAS: CONTENÇÃO E RECONSTRUÇÃO ESTRADAL NA ESTRADA DA COMUNIDADE SÃO JOÃO		
Desastre:	Data da Ocorrência:	Portaria de Reconhecimento:
Tempestade Local/Convectiva - Chuvas Intensas	16/06/2025	2216 (18/07/2025)

Relatório de Diagnóstico

**Meta 1: CONTENÇÃO (49,22X8,2M) E
RECUPERAÇÃO ESTRADAL (193X6M) - ESTRADA
COMUN. DE SÃO JOÃO - TRECHO 1**

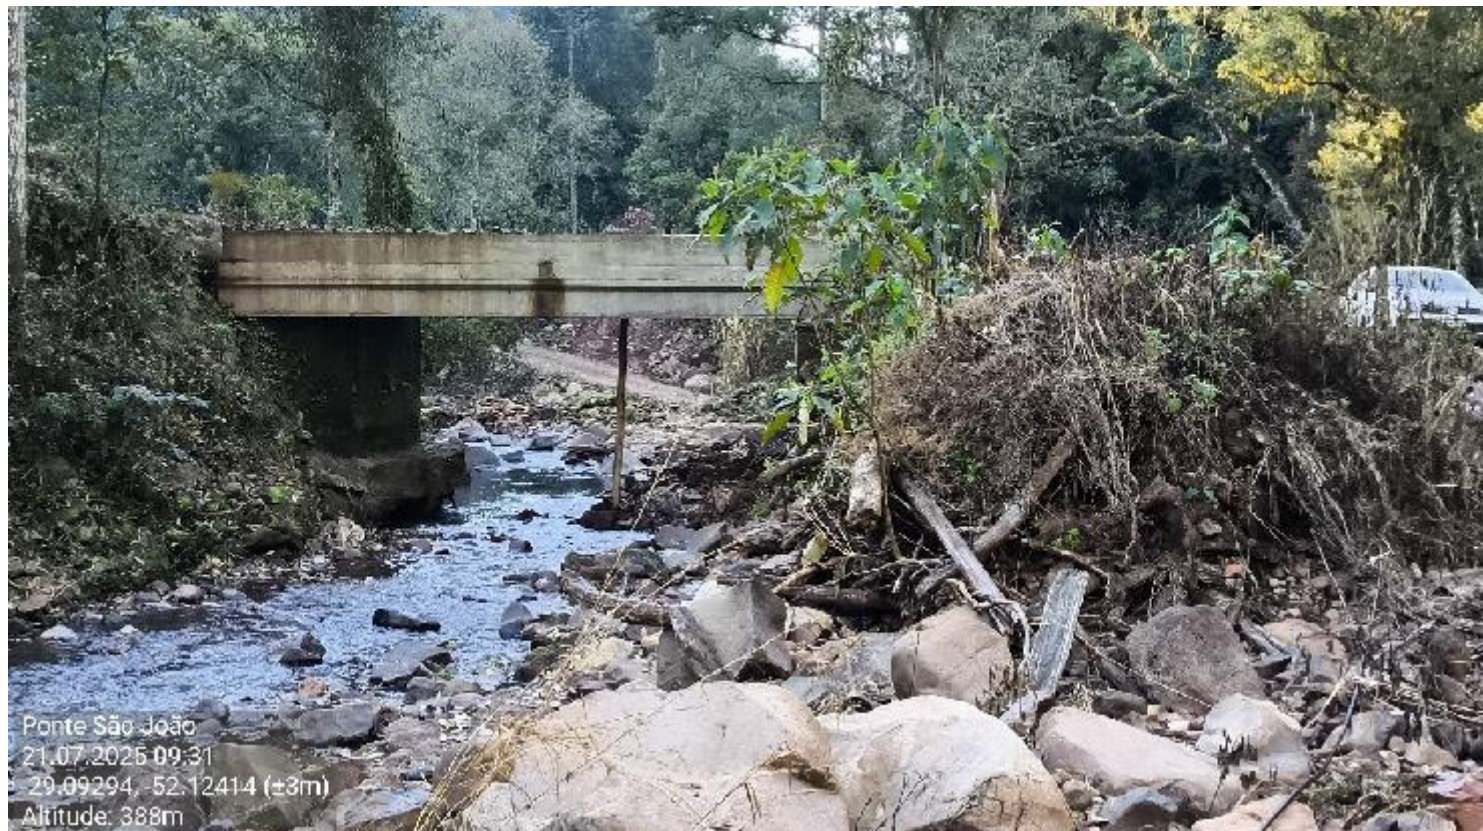
Ponte São João
21.07.2025 09:31
-29.09294, -52.12414 (±3m)
Altitude: 388m

Cota atual da via muito próxima ao leito do arroio (visível abaixo do tabuleiro da ponte), bem como a diferença de cota entre o nível de entrada da ponte e a via. Há necessidade de encaminhar o leito do arroio de forma evitar a erosão nas saídas de curva do arroio, sustentação e reconstrução da via.

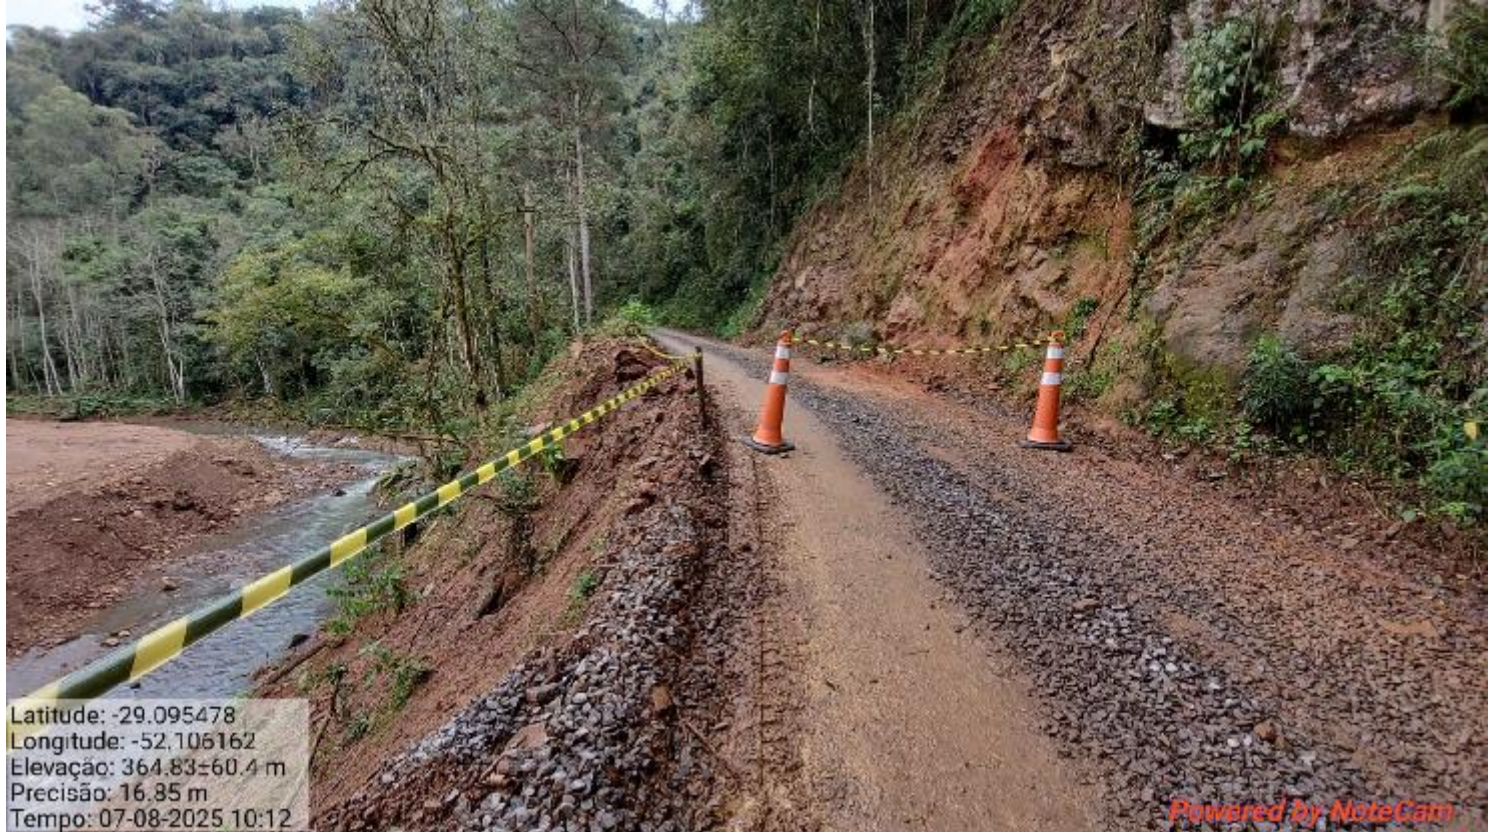
Vista do talude inferior e superior. Proteção da via com lera de terra de forma ineficiente, aumentando o ângulo no topo, de material de aterro. A falta de drenagem eficiente aumenta o desgaste do maciço, que perde coesão do solo natural, muito perigoso em situações de instabilidade.

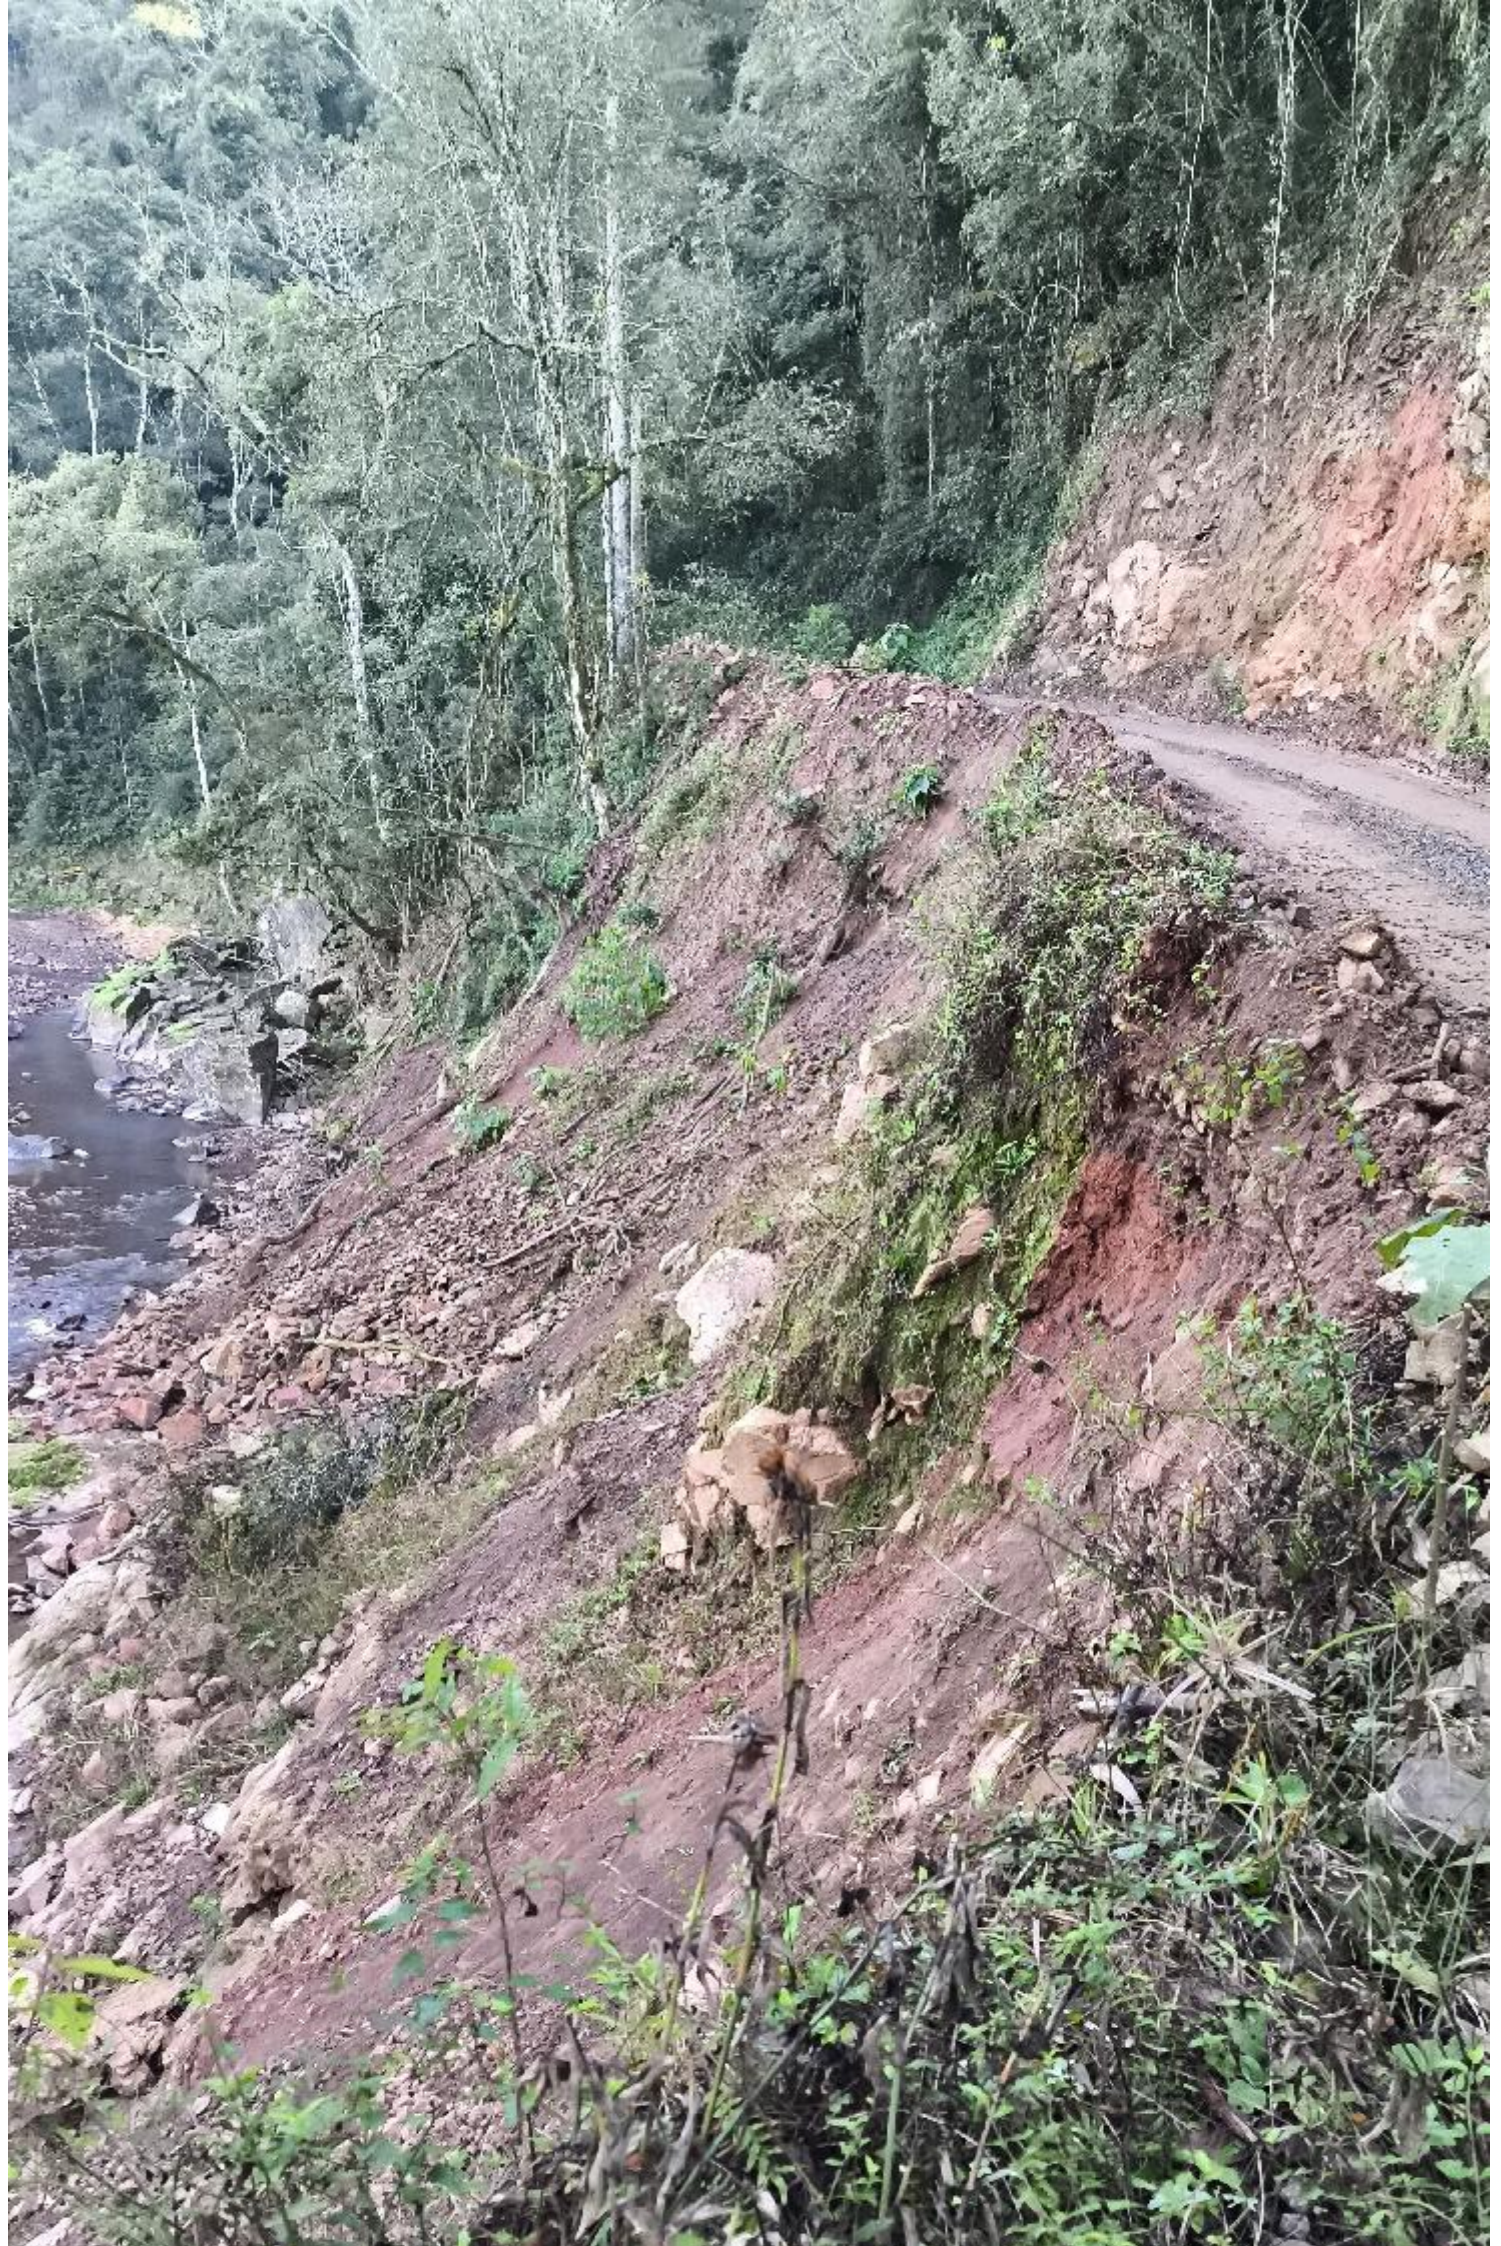
Evidenciada a necessidade de cortina atirantada para sustentar a via. Percebe-se evidências de desmoronamento de parte do talude, principalmente próximas ao nível da estrada, no trecho mais íngreme, evidenciando a instabilidade do talude.

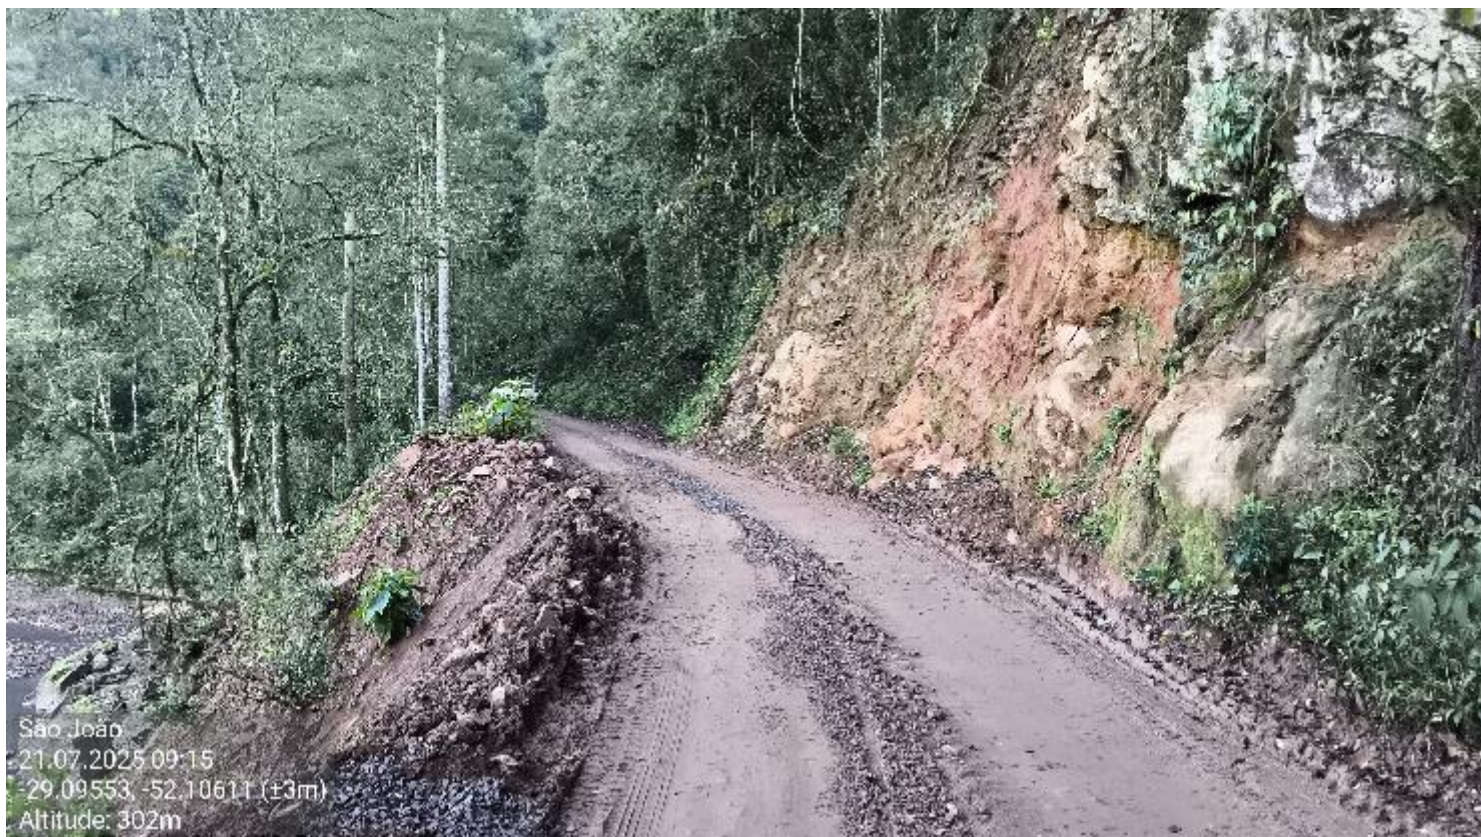
Vista via, onde é visível a ocorrência recente de deslizamentos no talude superior. O município restabeleceu a via para permitir o acesso dos moradores aos serviços essenciais, bem como o transporte de insumos e escoamento da produção leiteira e dos aviários.

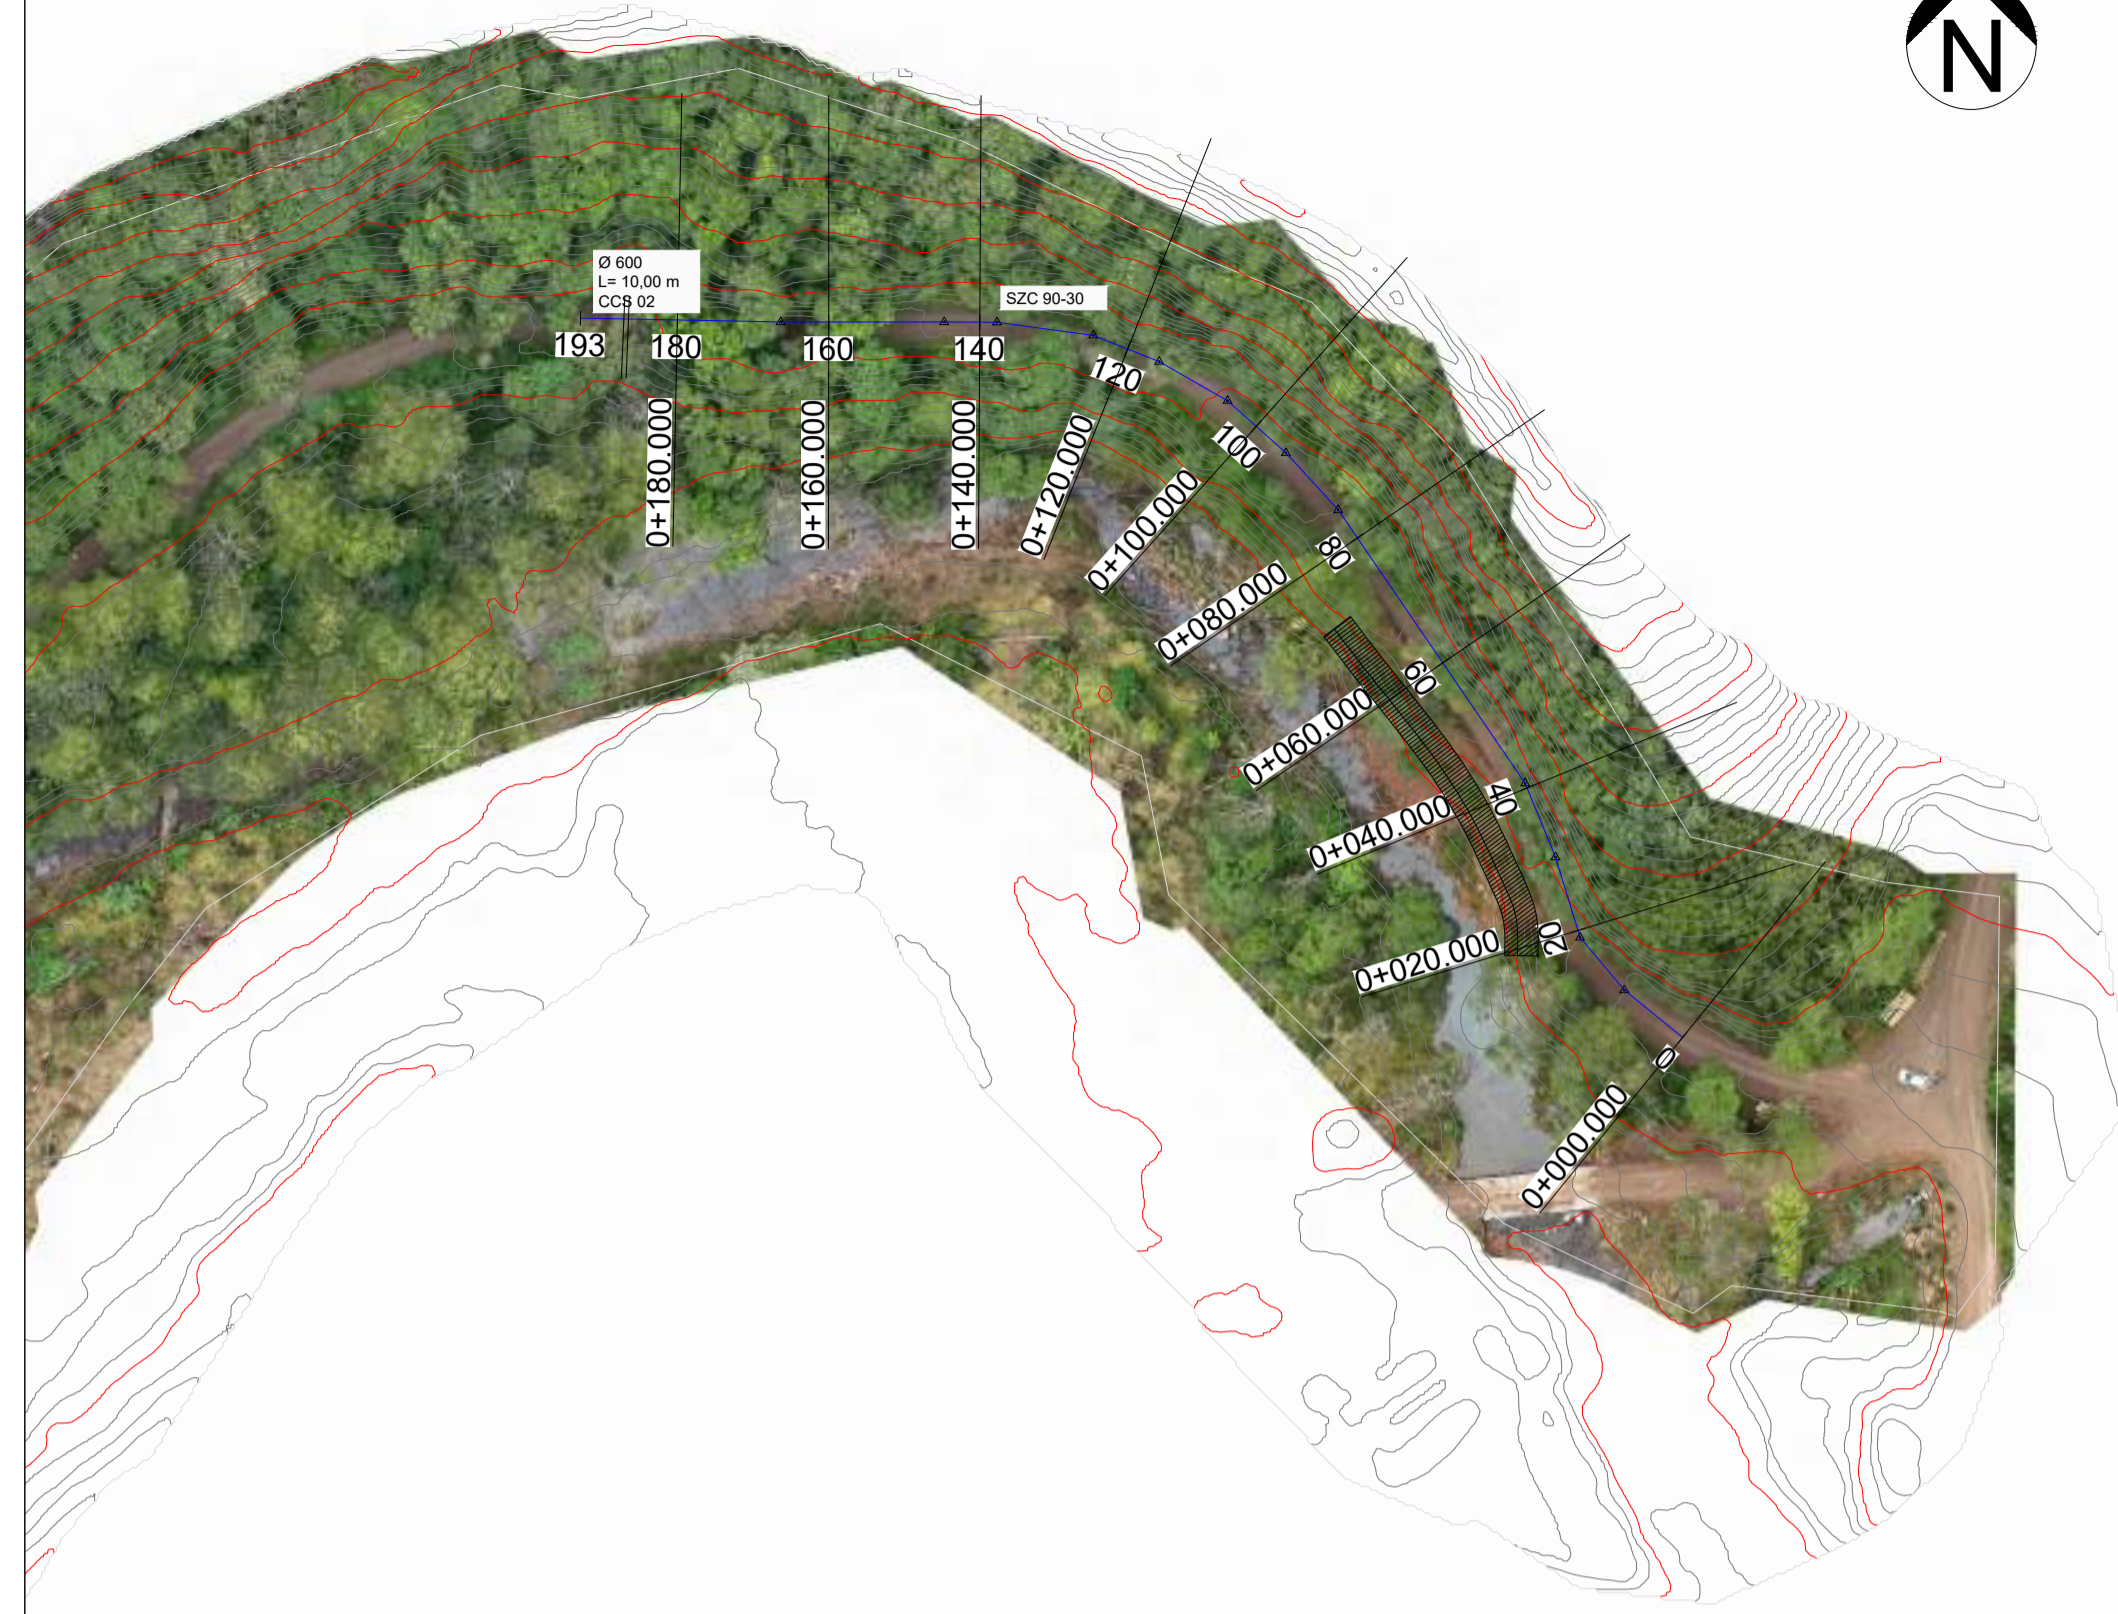
PLANTA DE CORTE
ESCALA 1:1000

Estaca	Área	Volume	Volume acumulado
0+00	0,60 m²		
0+020	11,40 m²	120,00 m³	120,00 m³
0+040	33,60 m²	450,00 m³	570,00 m³
0+060	18,90 m²	525,00 m³	1095,00 m³
0+080	1,60 m²	205,00 m³	1300,00 m³
1+000	5,60 m²	72,00 m³	1372,00 m³
1+020	13,40 m²	190,00 m³	1562,00 m³
1+040	4,95 m²	183,50 m³	1745,50 m³
1+060	11,25 m²	162,00 m³	1907,50 m³
1+080	7,20 m²	184,50 m³	2092,00 m³
1+093	0,00 m²	28,80 m³	2120,80 m³

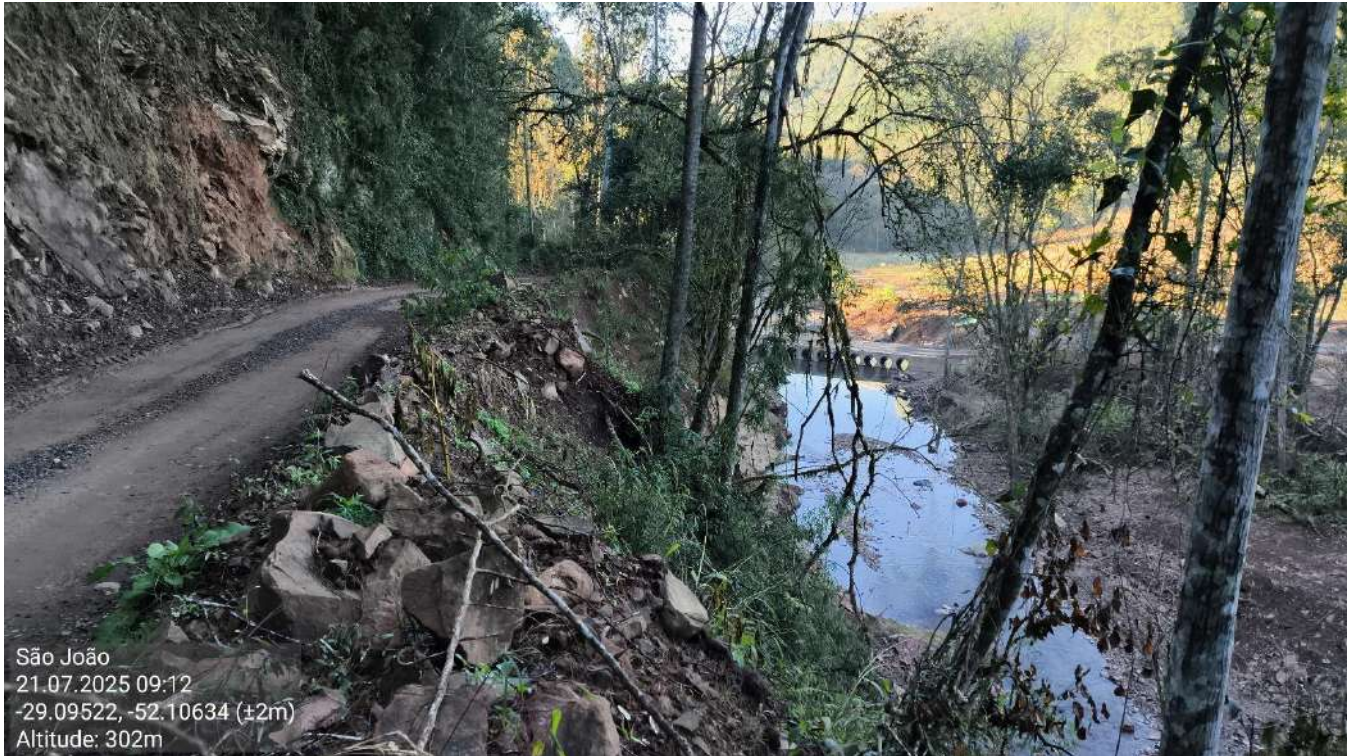
Figura 2: imagem do trecho a ser reconstruído demonstrando a via com sua largura reduzida, os taludes superior e inferior que perderam suas coberturas vegetais após os deslizamentos. A imagem demonstra a inclinação do talude e o material de pouca coesão para ângulos tão altos. Data da imagem: 21/07/2025. Coordenadas latitude -29.09522° e longitude -52.10634°. Fonte: Progettare Engenharia e Assessoria.

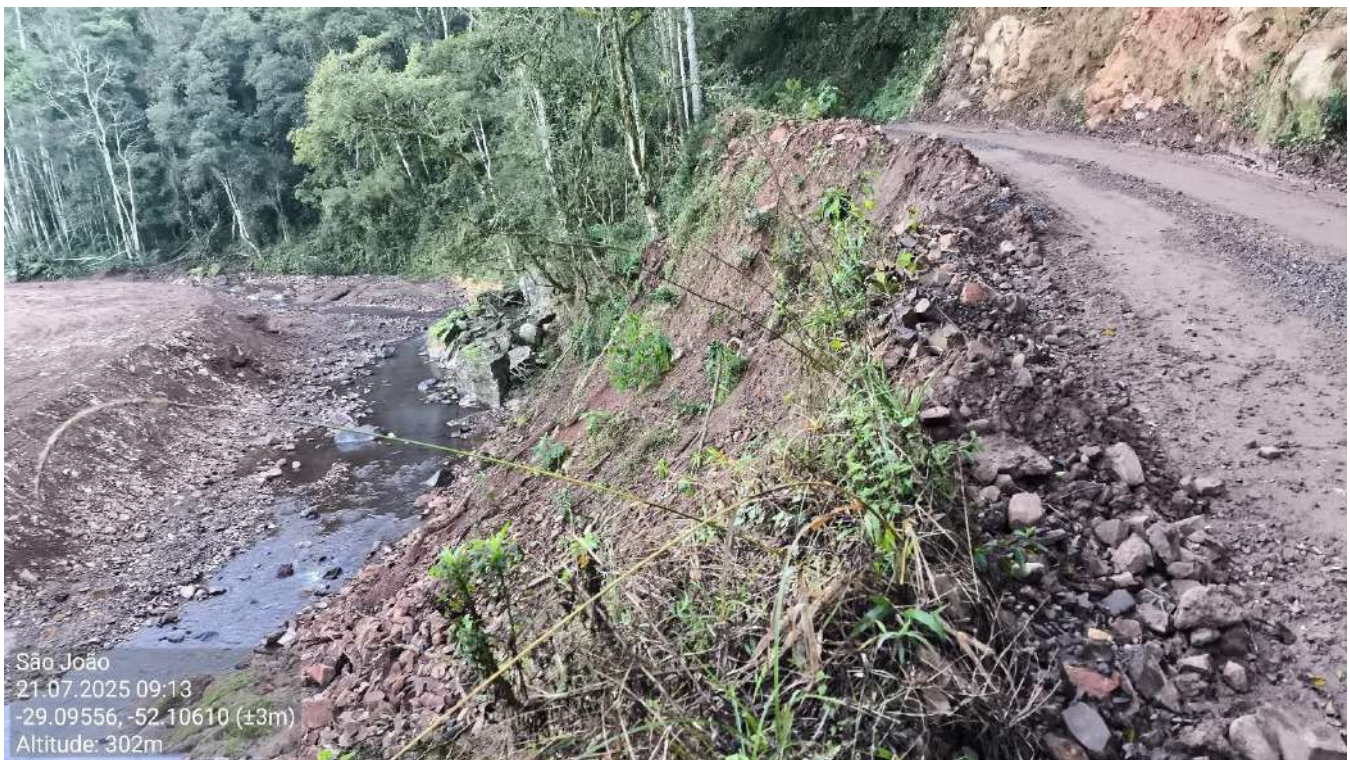
Figura 3: vista de outro ângulo do talude inferior. Proteção da via com lera de terra de forma ineficiente, aumentando o ângulo no topo, de material de aterro. Ainda a falta de drenagem eficiente aumenta o desgaste do maciço, que perde coesão do solo natural, muito perigoso em situações de instabilidade. Também a imagem demonstra a trajetória do Arroio Jacaré com a tangência da correnteza propícia para erodir o pé do talude, provocando o solapamento do mesmo. Data da imagem: 21/07/2025. Coordenadas latitude -29.09556° e longitude -52.10610°. Fonte: Progettare Engenharia e Assessoria.

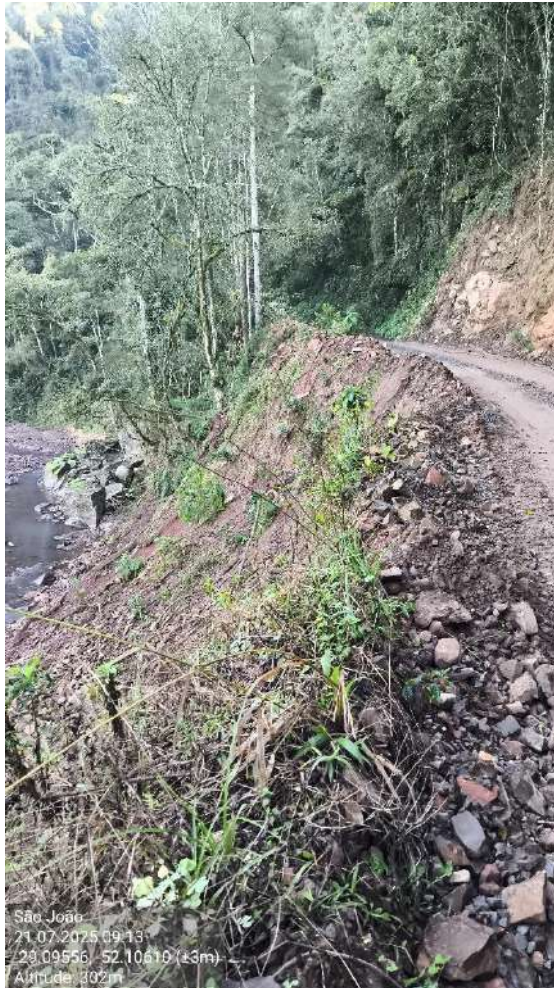
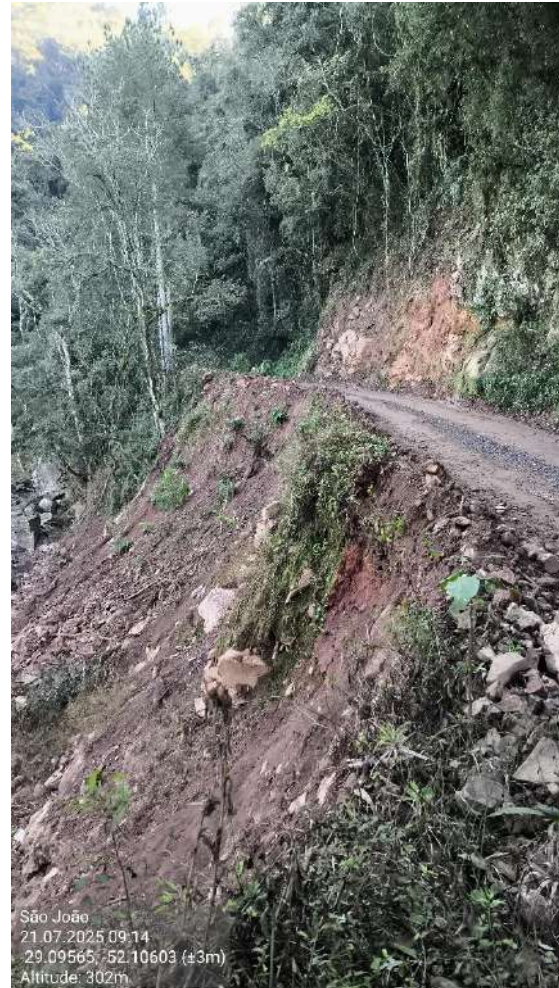
Figura 4: Evidenciada a necessidade de cortina atirantada para sustentar a via. Percebe-se evidências de desmoronamento de parte do talude, principalmente próximas ao nível da estrada, no trecho mais íngreme, evidenciando a instabilidade do talude. Data da imagem 21/07/2025. Coordenadas latitude -29.09556° e longitude -52.10610°; latitude -29.09565° e longitude -52.10603°. Fonte: Progettare Engenharia e Assessoria.

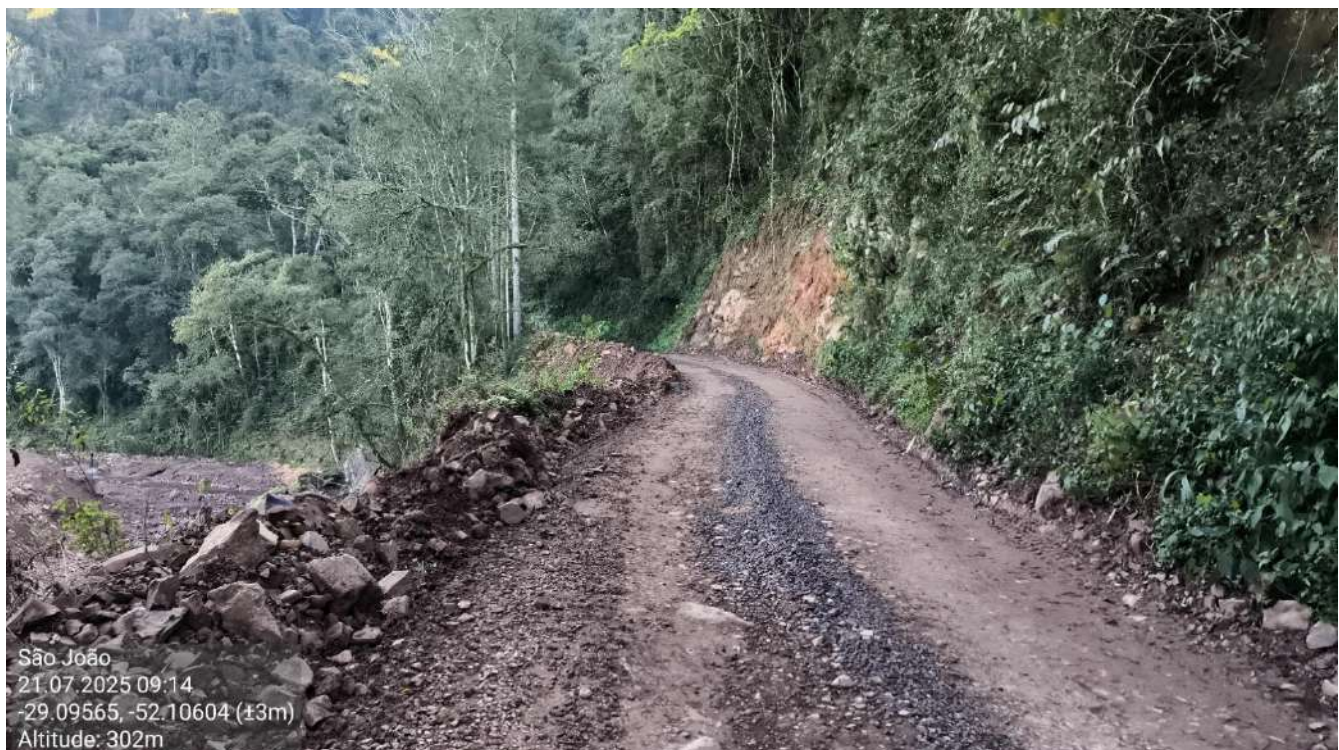
Figura 5: vista geral da via com lera de terra na lateral protegendo a pista. A prefeitura municipal restabeleceu a via para permitir o acesso dos moradores aos serviços essenciais, bem como o transporte de insumos e escoamento da produção leiteira e dos aviários, porém carece de segurança. Data da imagem 21/07/2025. Coordenadas latitude -29.09565° e longitude -52.10604°. Fonte: Progettare Engenharia e Assessoria.

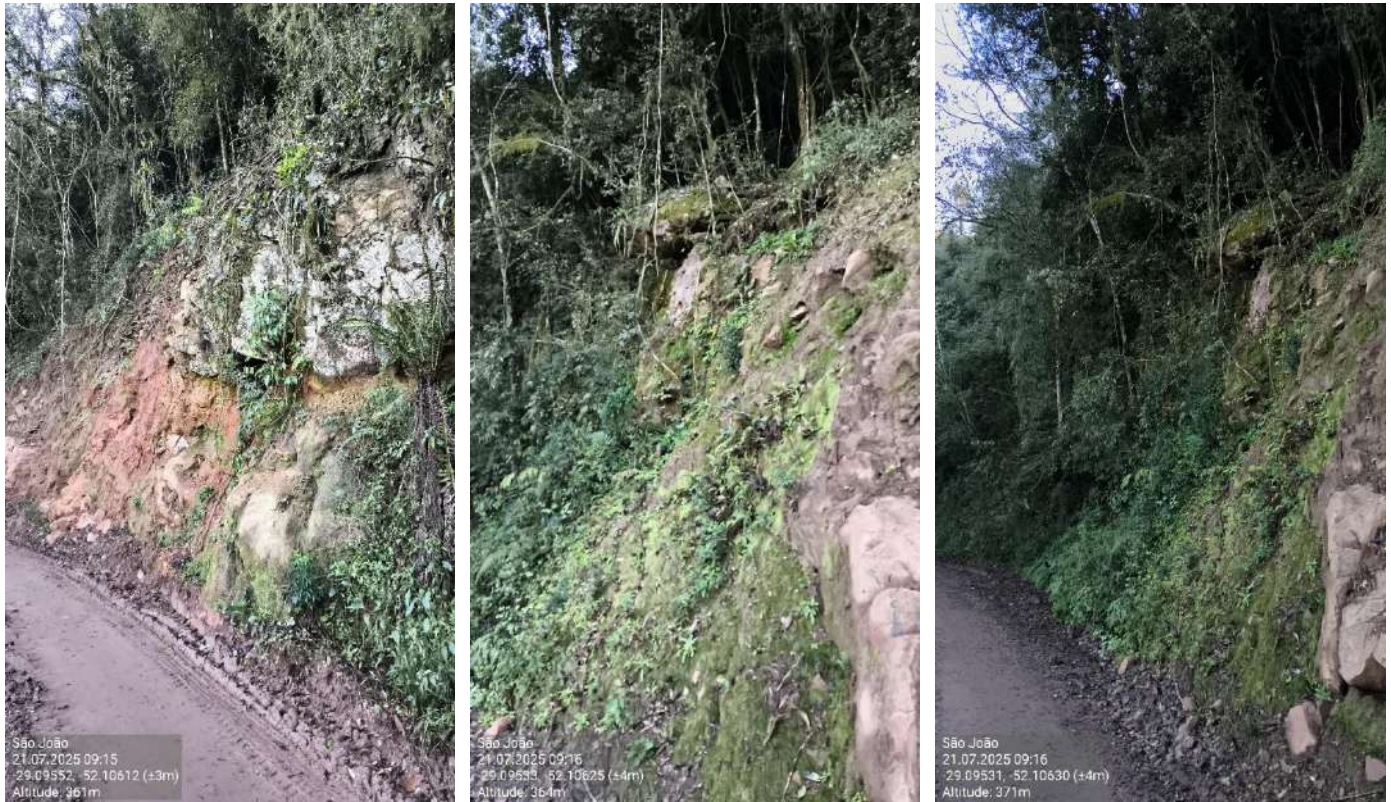
Figura 6: talude superior com rochas fragmentadas e visível ocorrência recente de deslizamento na primeira imagem. Data da imagem 21/07/2025. Coordenadas latitude -29.09552° e longitude -52.10612° ; latitude -29.09533° e longitude -52.10625° ; latitude -29.09531° e longitude -52.10630° . Fonte: Progettare Engenharia e Assessoria.

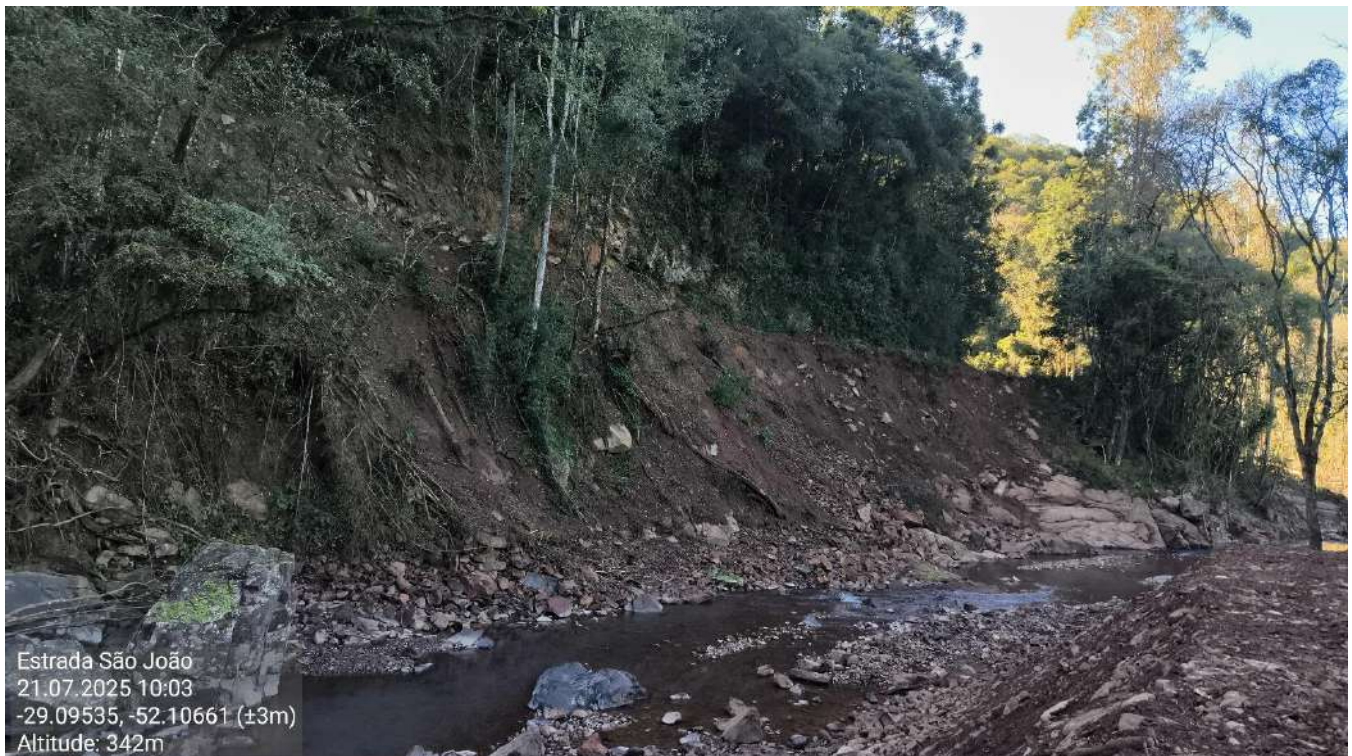
Figura 7: vista do talude inferior e da estrada pela margem oposta do arroio. Percebe-se que os deslizamentos foram circulares, afetando a largura da via. No pé do talude há detritos dos deslizamentos, demonstrando erosão ativa. Data das imagens: 21/07/2025. Coordenadas: latitude -29.09535° e longitude -52.10661° . Fonte Progettare Engenharia e Assessoria.

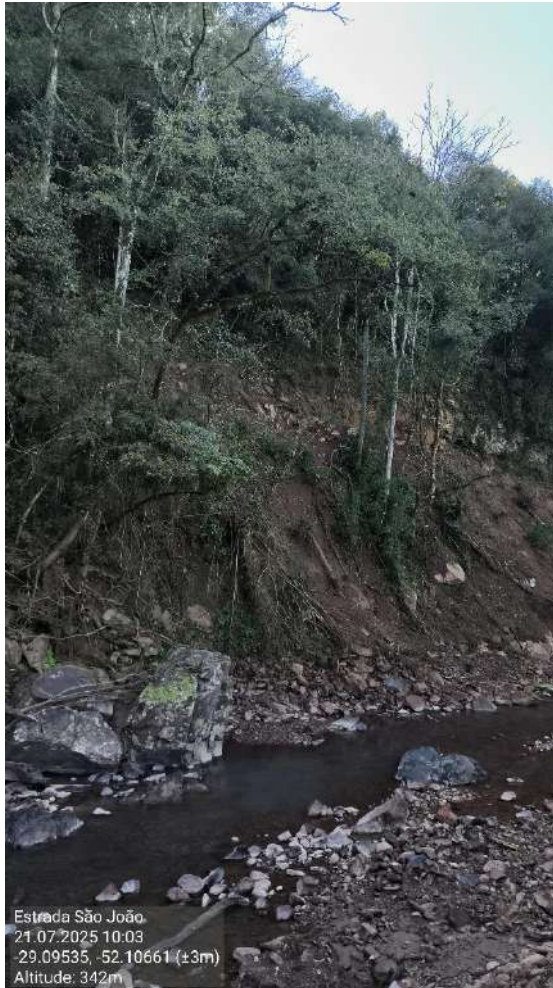
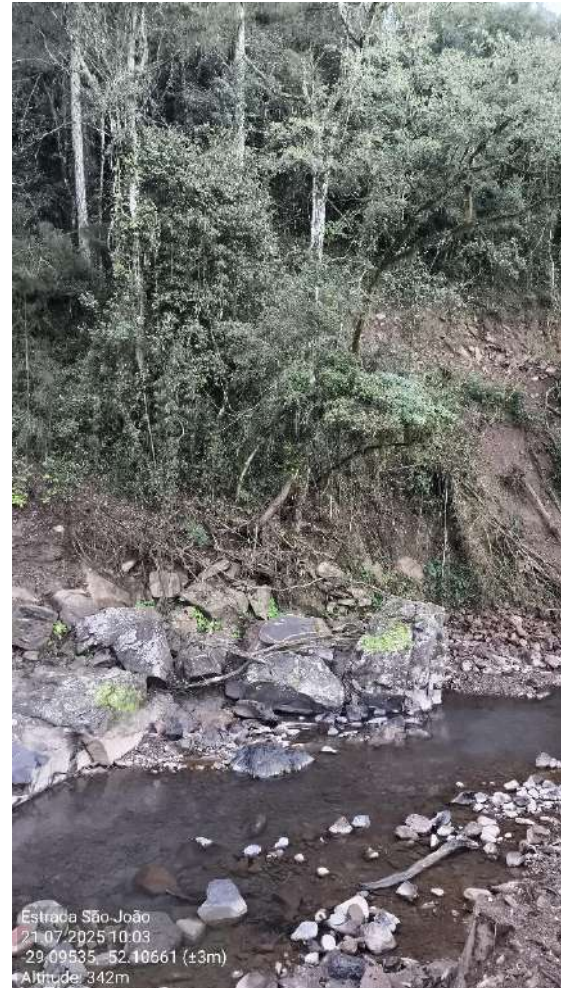
Figura 8: vista da margem oposta do arroio. Grande quantidade de matações e pedras provenientes dos deslizamentos e da forte correnteza gerada no arroio em dias de cheia. Data das imagens: 21/07/2025. Coordenadas: latitude -29.09535° e longitude -52.10661. Fonte Progettare Engenharia e Assessoria.

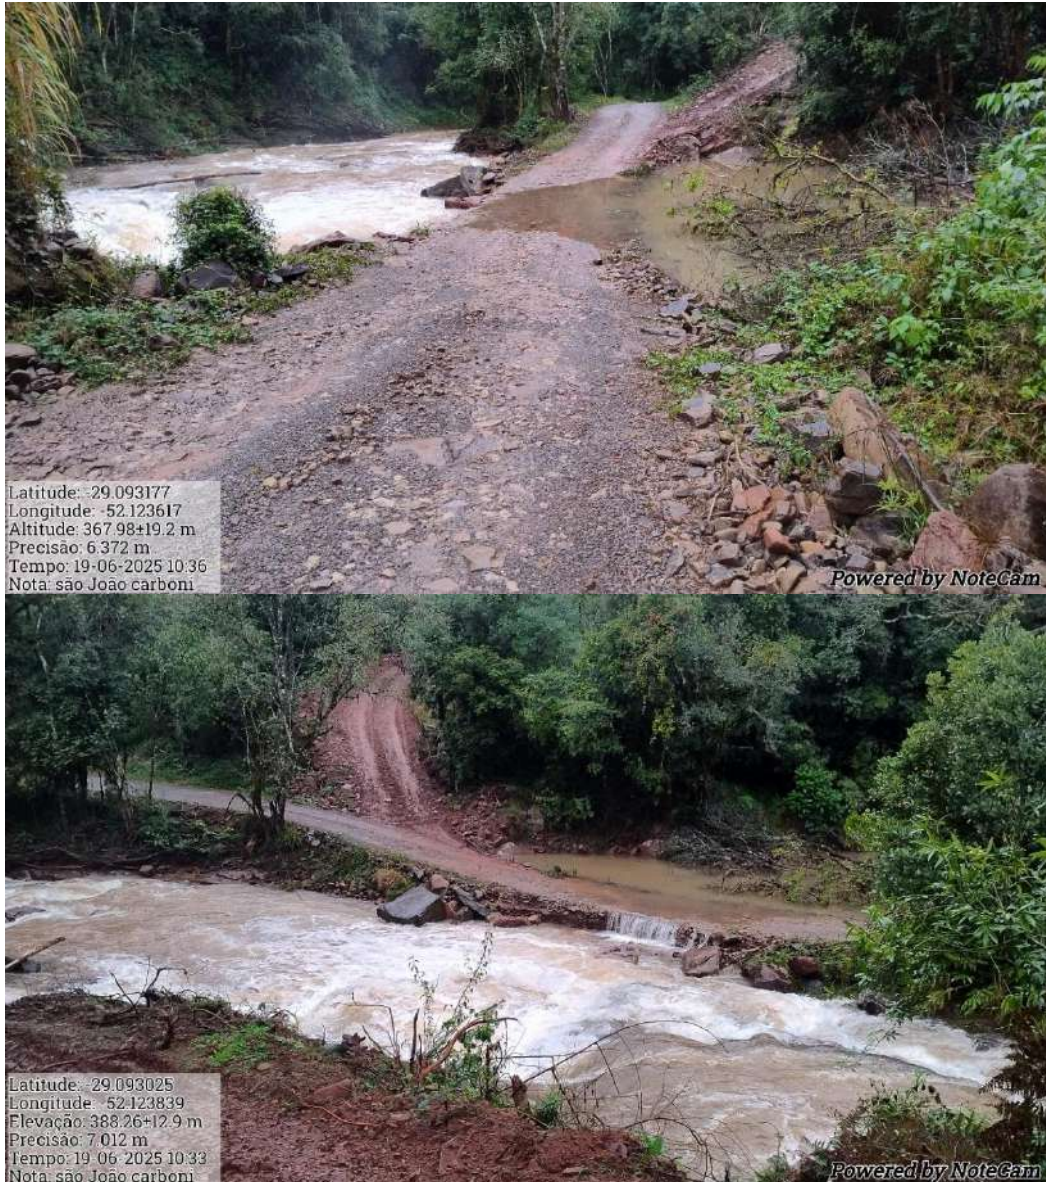
Figura 9: situação da via quando iniciou o período chuvoso em junho de 2025. É necessária a execução de uma linha de bueiros de \varnothing 1000 mm para dar o escoamento da água pluvial que se acumula à montante, no espaço erodido, e elevar o nível da via para que fique em cota superior à do leito do arroio. Data da imagem: 19/06/2025. Fonte: Prefeitura Municipal de Relvado. Coordenadas: latitude -29.093177° e longitude -52.123617°; latitude -29.093025° e longitude -52.123839°.

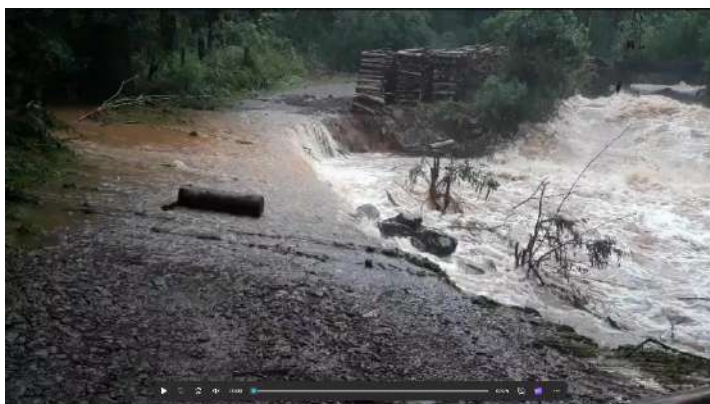
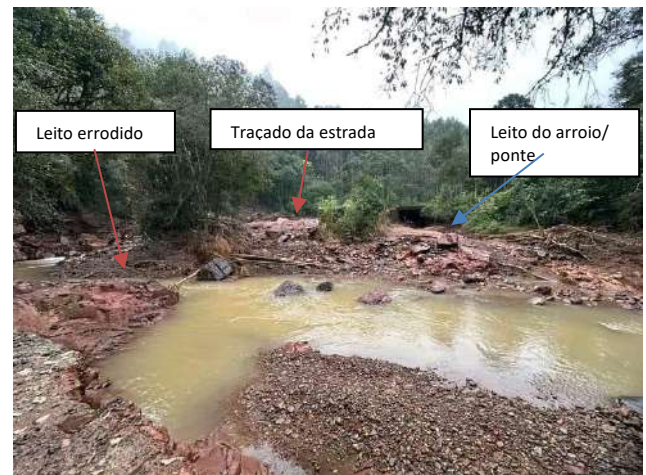
Figura 10: imagens do trecho em maio de 2024, quando a via foi destruída. Percebe-se a erosão tamanha que cortou a estrada em dois pontos. Fonte: acervo da Prefeitura Municipal de Relvado.

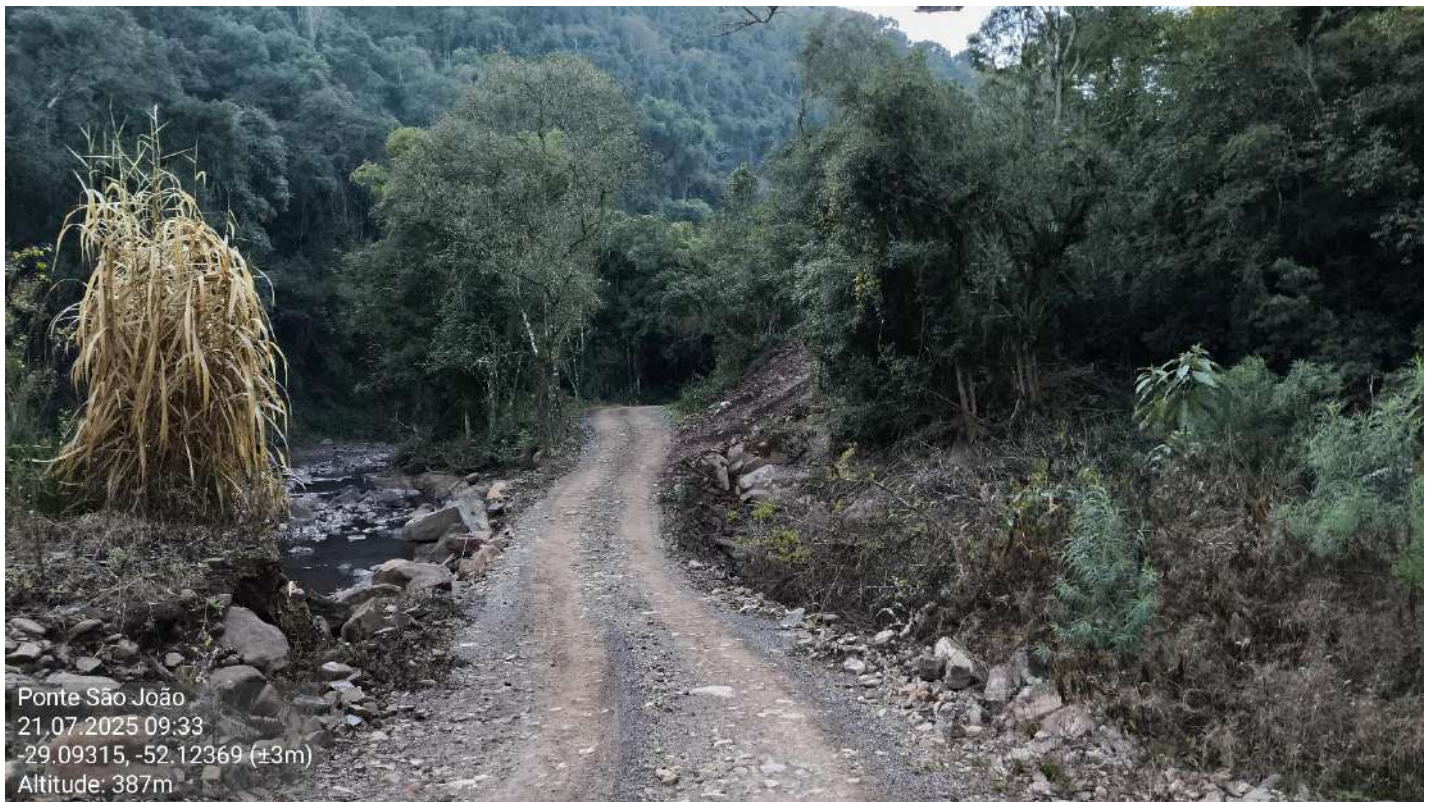
Figura 12: imagem do trecho da via que necessita ser reconstruído para elevar o nível da estrada com material pétreo, capaz de suportar e encaminhar o arroio. Elevação estimada em 2,5 metros da estrada. Também é indicada a limpeza do arroio com o aproveitamento do material para base da elevação. Data da imagem: 21/07/2025. Fonte: Progettare Engenharia e Assessoria. Coordenadas: latitude -29.09315° e longitude -52.12369°.
