Plano de Trabalho

Descrição:		
RECONSTRUÇÃO DE INFRAESTRUTURAS PÚBLICAS: CONTENÇÃO E RECONSTRUÇÃO ESTRADAL NA ESTRADA DA COMUNIDADE SÃO JOÃO		
Desastre:	Data da Ocorrência:	Portaria de Reconhecimento:
Tempestade Local/Convectiva - Chuvas Intensas	16/06/2025	2216 (18/07/2025)

Relatório de Diagnóstico

**Meta 1: CONTENÇÃO (49,22X8,2M) E
RECUPERAÇÃO ESTRADAL (193X6M) - ESTRADA
COMUN. DE SÃO JOÃO - TRECHO 1**

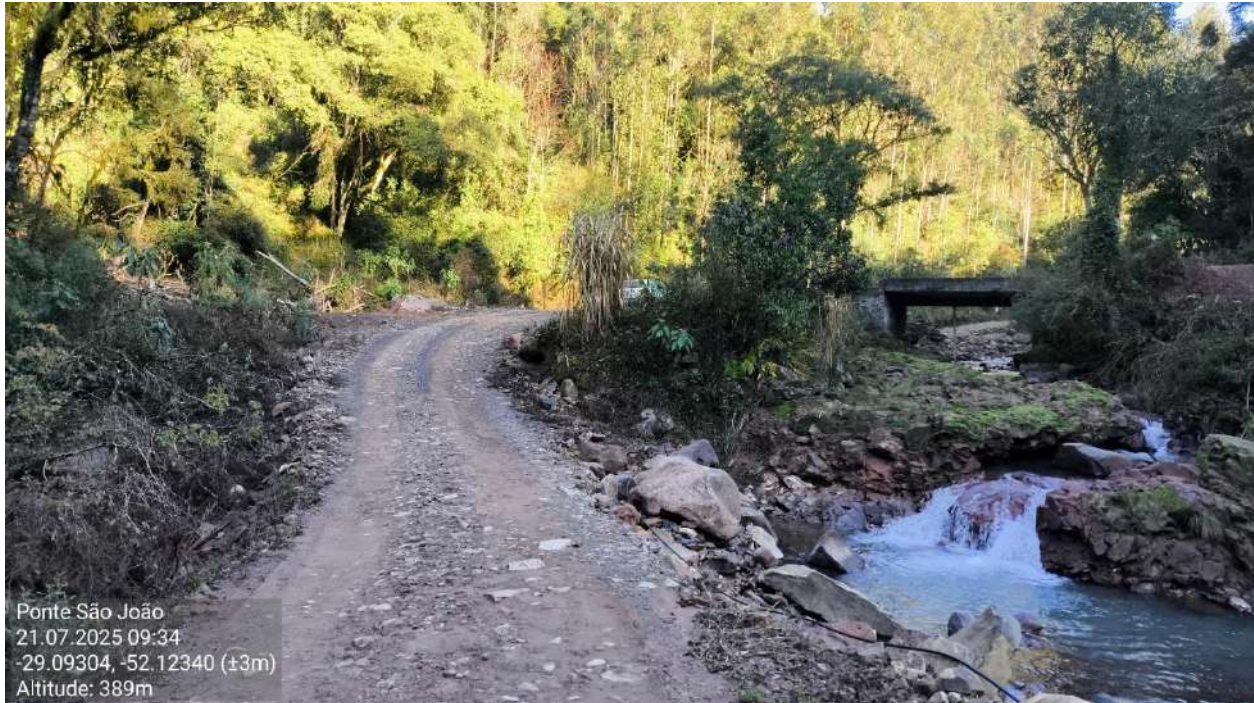
Figura 13: imagem da via demonstrando o nível anterior da via onde foi erodida, salientando que a ponte esta condenada e a estrada do outro lado da ponte se encontra na mesma situação. Data da imagem: 21/07/2025. Fonte: Progettare Engenharia e Assessoria. Coordenadas: latitude - 29.09304° e longitude -52.12340°.

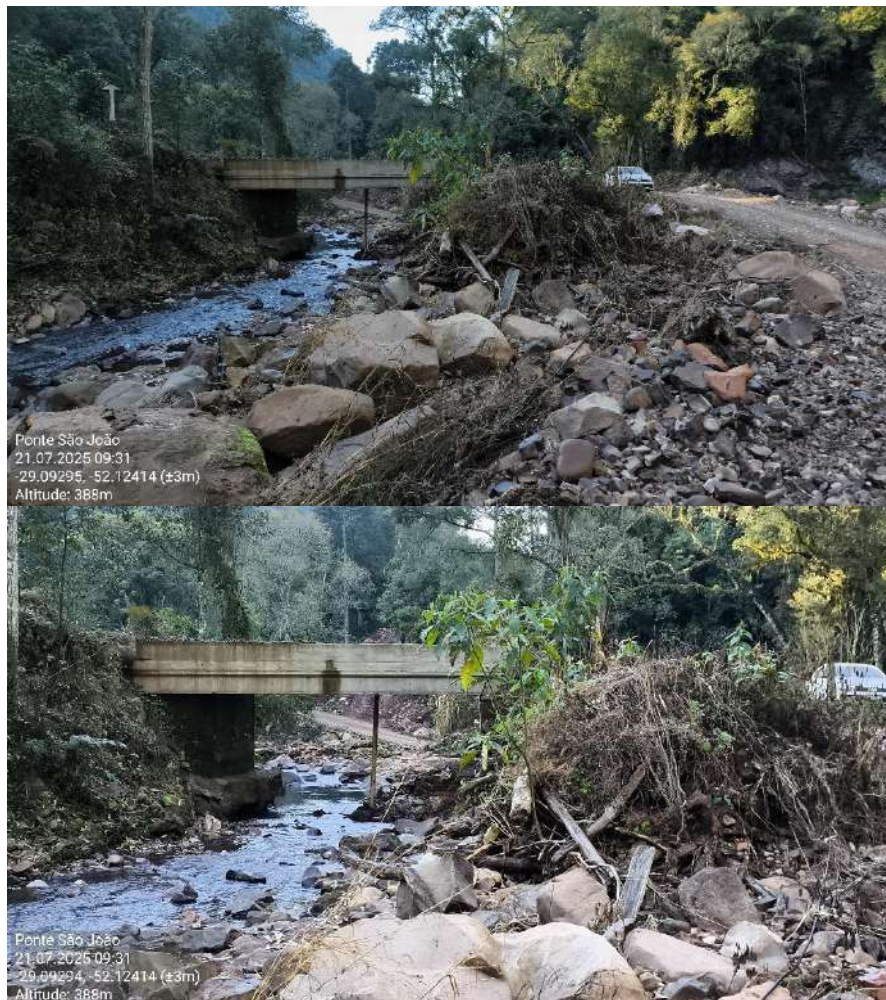
Figura 15: imagem demonstrando o atual nível da via (visível nas imagens abaixo do tabuleiro da ponte), bem como a diferença de cota entre o nível de entrada da ponte e a via. Ainda demonstra a necessidade de encaminhar o leito do arroio de forma evitar a erosão nas saídas de curva do arroio, bem como a sustentação da reconstrução do aterro da estrada. Data da imagem: 21/07/2025. Fonte: Progettare Engenharia e Assessoria. Coordenadas: latitude -29.09295° e longitude -52.12414°; latitude -29.09294° e longitude -52.12414°.

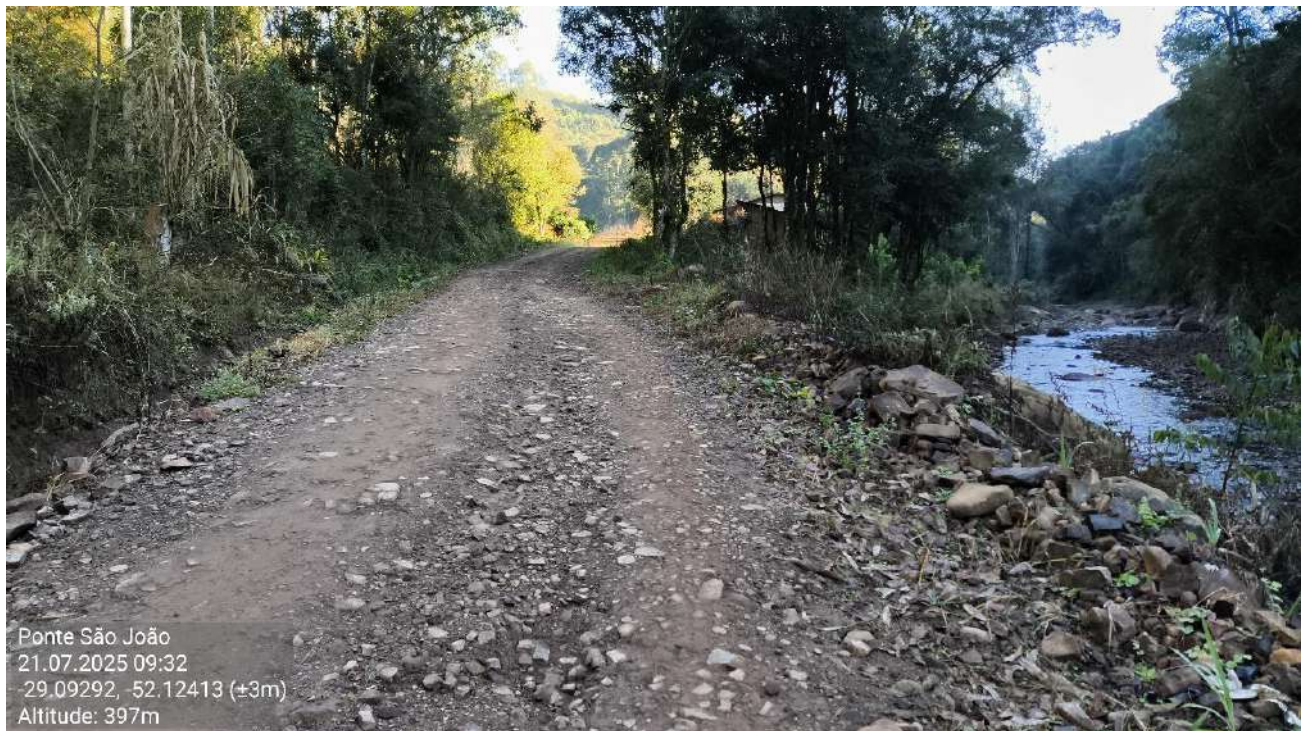
Ponte São João
21.07.2025 09:32
-29.09292, -52.12413 (+3m)
Altitude: 397m

Figura 16: Estrada recomposta no começo do nível inicial de alteamento, evidenciada a necessidade de recompor o talude da estrada com o arroio com material pétreo, para evitar a erosão do aterro. Data da imagem: 21/07/2025. Fonte: Progettare Engenharia e Assessoria. Coordenadas: latitude -29.09292° e longitude -52.12413°.

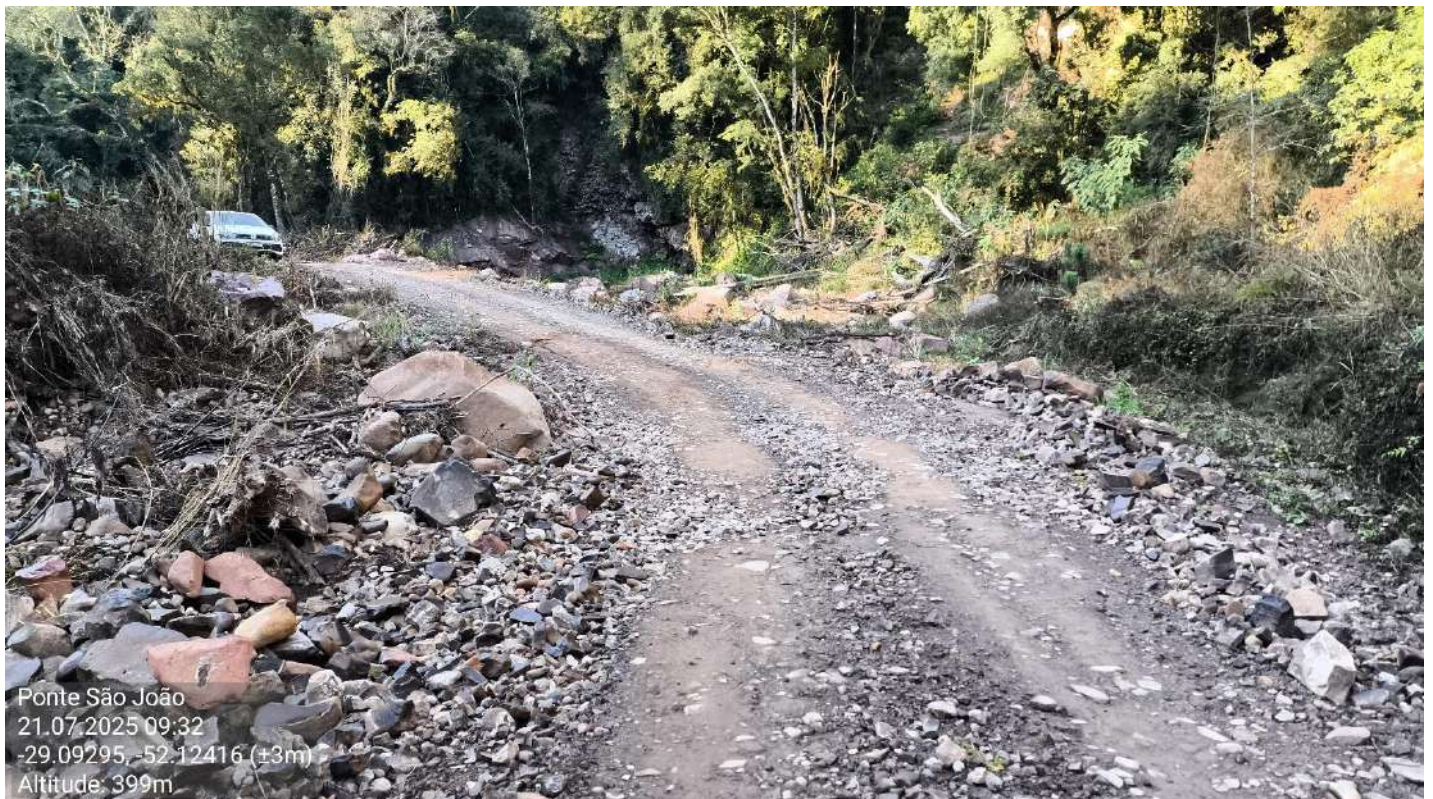
Ponte São João
21.07.2025 09:32
-29.09295, -52.12416 (+3m)
Altitude: 399m

Figura 17: Trecho da estrada onde foi recomposta e sofreu diversas inundações, com material de basalto transportado pelas águas, a esquerda se percebe o caminho que a água abriu na inundação de maio. Data da imagem: 21/07/2025. Fonte: Progettare Engenharia e Assessoria. Coordenadas: latitude -29.09295° e longitude -52.12416°.

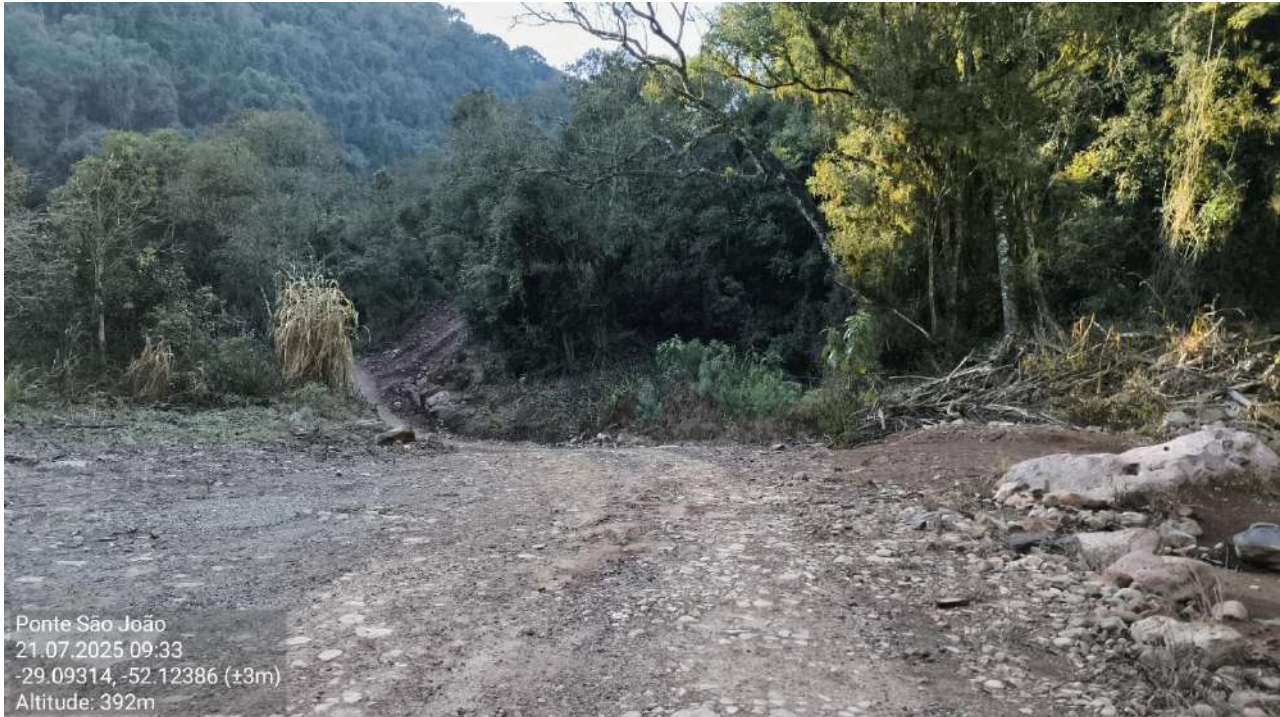
Figura 18: nível do maciço recomposto para acesso a ponte, demonstrando a baixada que precisa ser recomposta. Data da imagem: 21/07/2025. Fonte: Progettare Engenharia e Assessoria. Coordenadas: latitude -29.09314° e longitude -52.12386°.

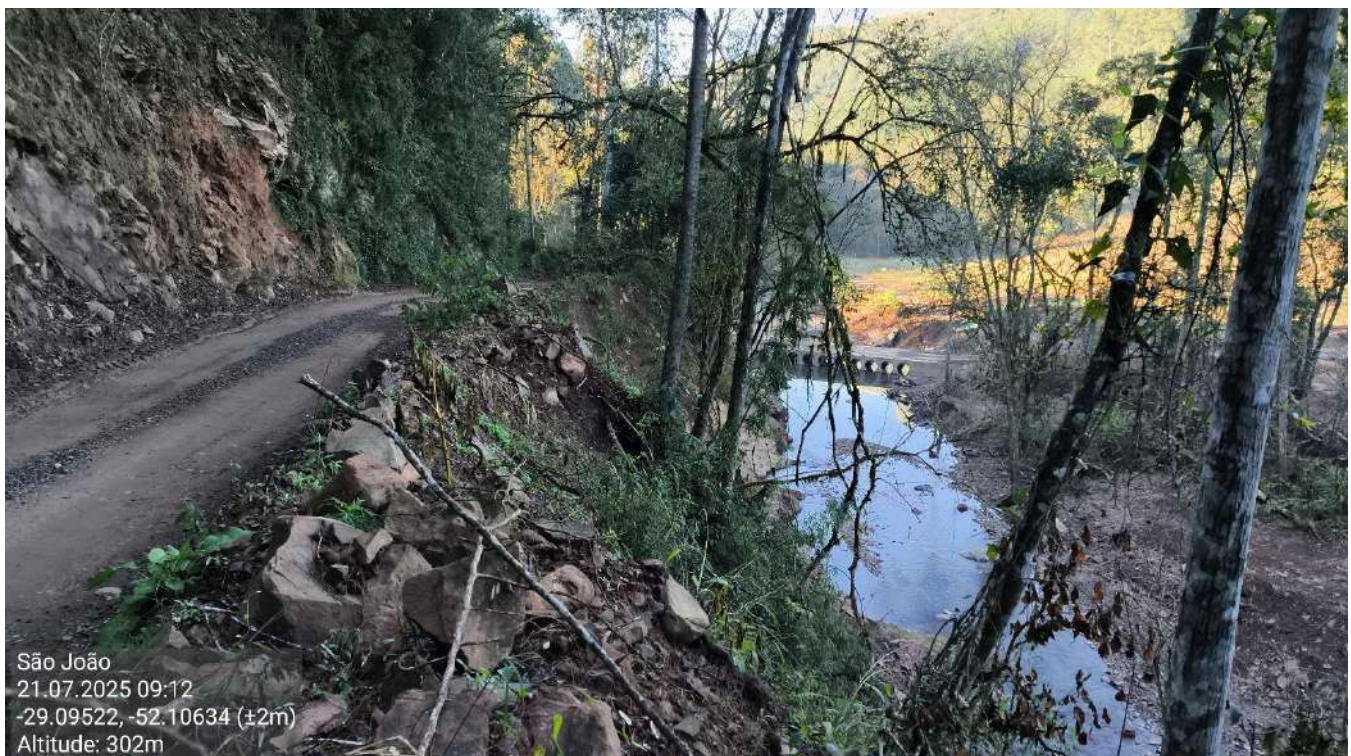
Figura 2: imagem do trecho a ser reconstruído demonstrando a via com sua largura reduzida (atualmente mão única, porém antes era mão dupla), os taludes superior e inferior que perderam suas coberturas vegetais após os deslizamentos. A imagem demonstra a inclinação do talude e o material de pouca coesão para ângulos tão altos. Data da imagem: 21/07/2025. Coordenadas latitude -29.09522° e longitude -52.10634° . Fonte: Progettare Engenharia e Assessoria.

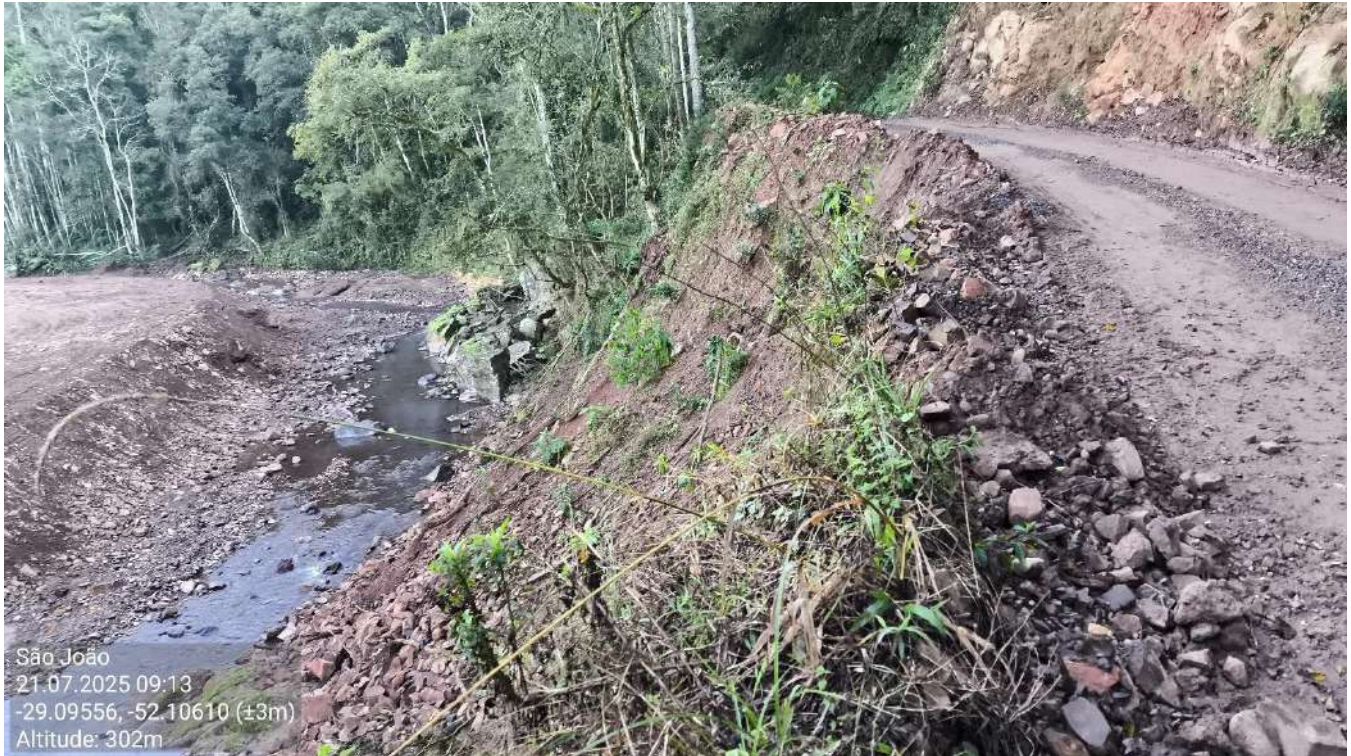
São João
21.07.2025 09:13
-29.09556, -52.10610 (±3m)
Altitude: 302m

Figura 3: vista de outro ângulo do talude inferior. Proteção da via com lera de terra de forma ineficiente, aumentando o ângulo no topo, de material de aterro. Ainda, a falta de drenagem eficiente aumenta o desgaste do maciço, que perde coesão do solo natural, muito perigoso em situações de instabilidade. Também a imagem demonstra a trajetória do Arroio Jacaré com a tangência da correnteza propícia para erodir o pé do talude, provocando o solapamento do mesmo. Data da imagem: 21/07/2025. Coordenadas latitude -29.09556° e longitude -52.10610°. Fonte: Progettare Engenharia e Assessoria.

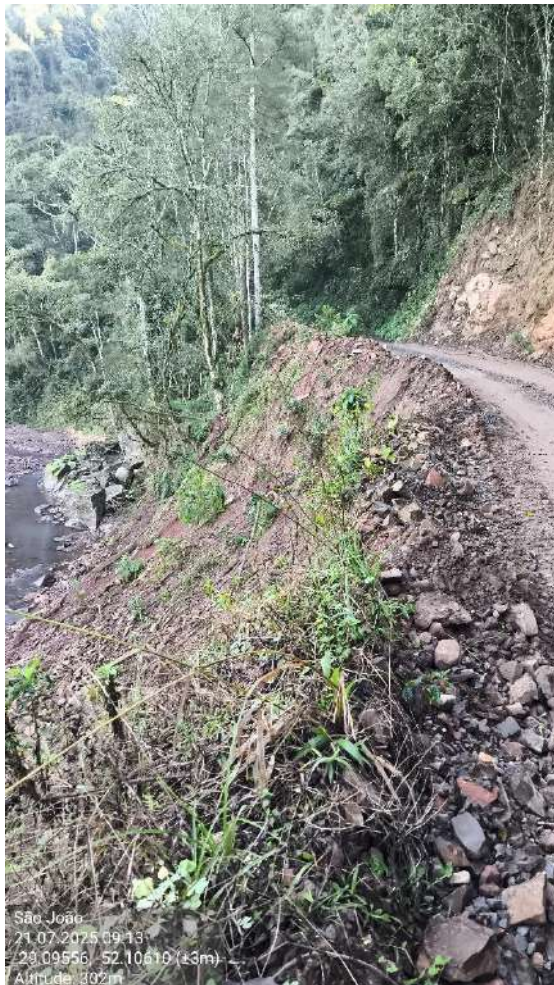
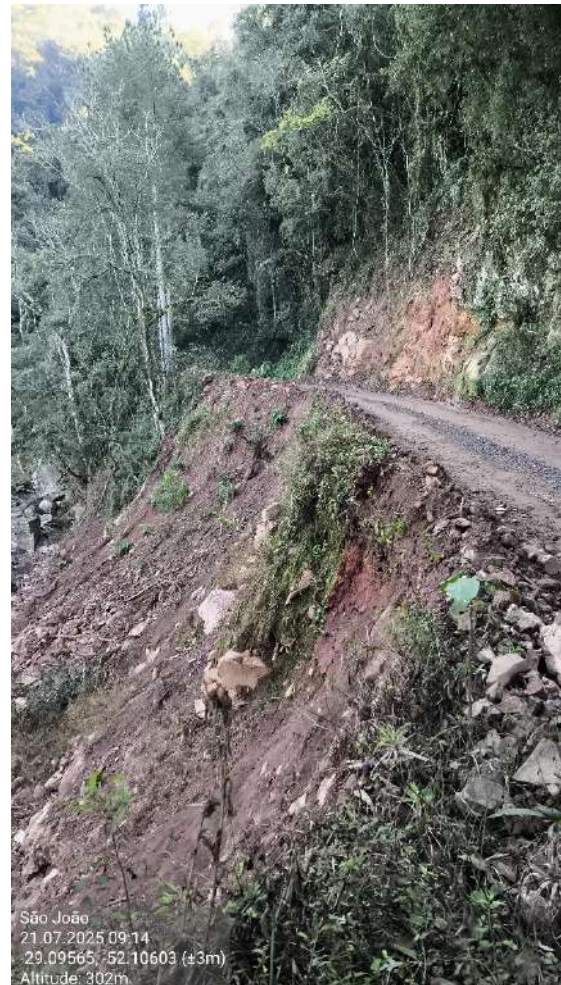
Figura 4: Evidenciada a necessidade de cortina atirantada para sustentar a via. Percebe-se evidências de desmoronamento de parte do talude,

principalmente próximas ao nível da estrada, no trecho mais íngreme, evidenciando a instabilidade do talude. Data da imagem 21/07/2025. Coordenadas latitude -29.09556° e longitude -52.10610°; latitude -29.09565° e longitude -52.10603°. Fonte: Progettare Engenharia e Assessoria.

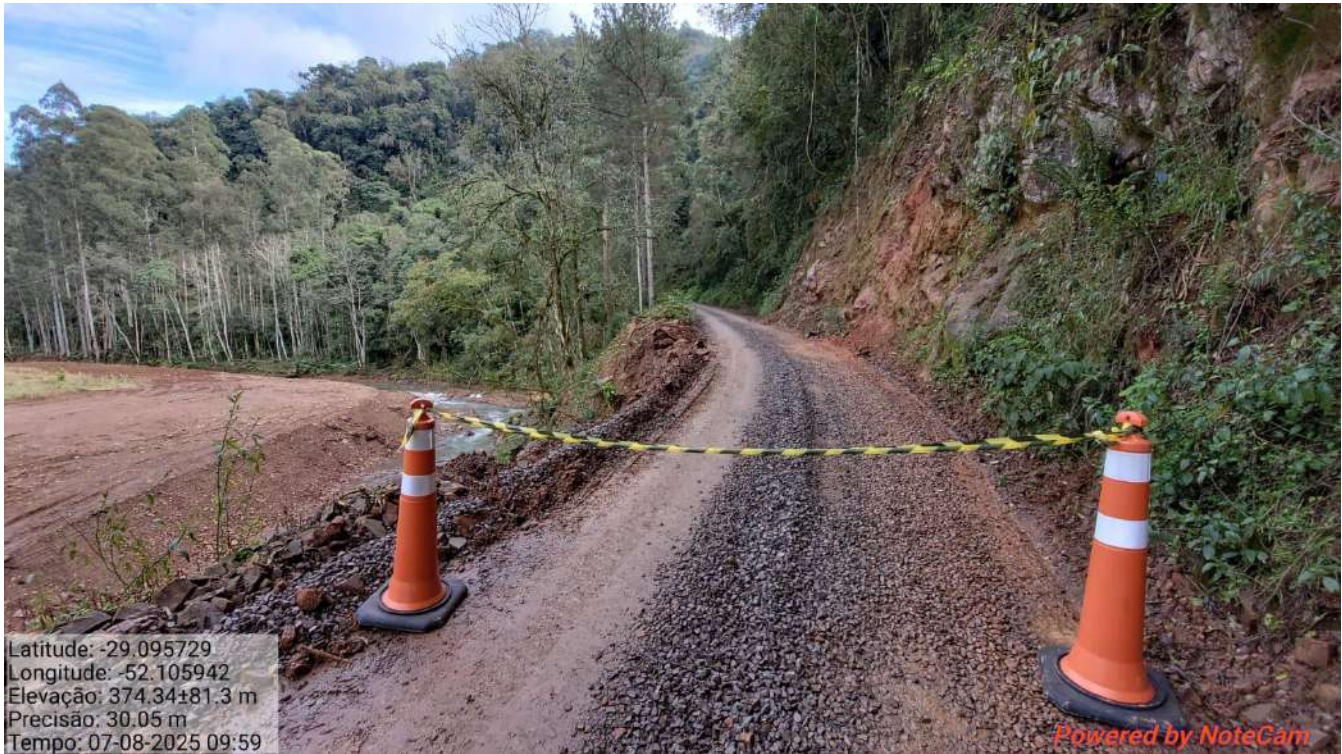
Figura 5: vista geral da via com lera de terra na lateral protegendo a pista. A prefeitura municipal restabeleceu a via para permitir o acesso dos moradores aos serviços essenciais, bem como o transporte de insumos e escoamento da produção leiteira e dos aviários, porém carece de segurança. Data da imagem 07/08/2025. Coordenadas latitude -29.095729° e longitude -52.105942°. Fonte: Município de Relvado.

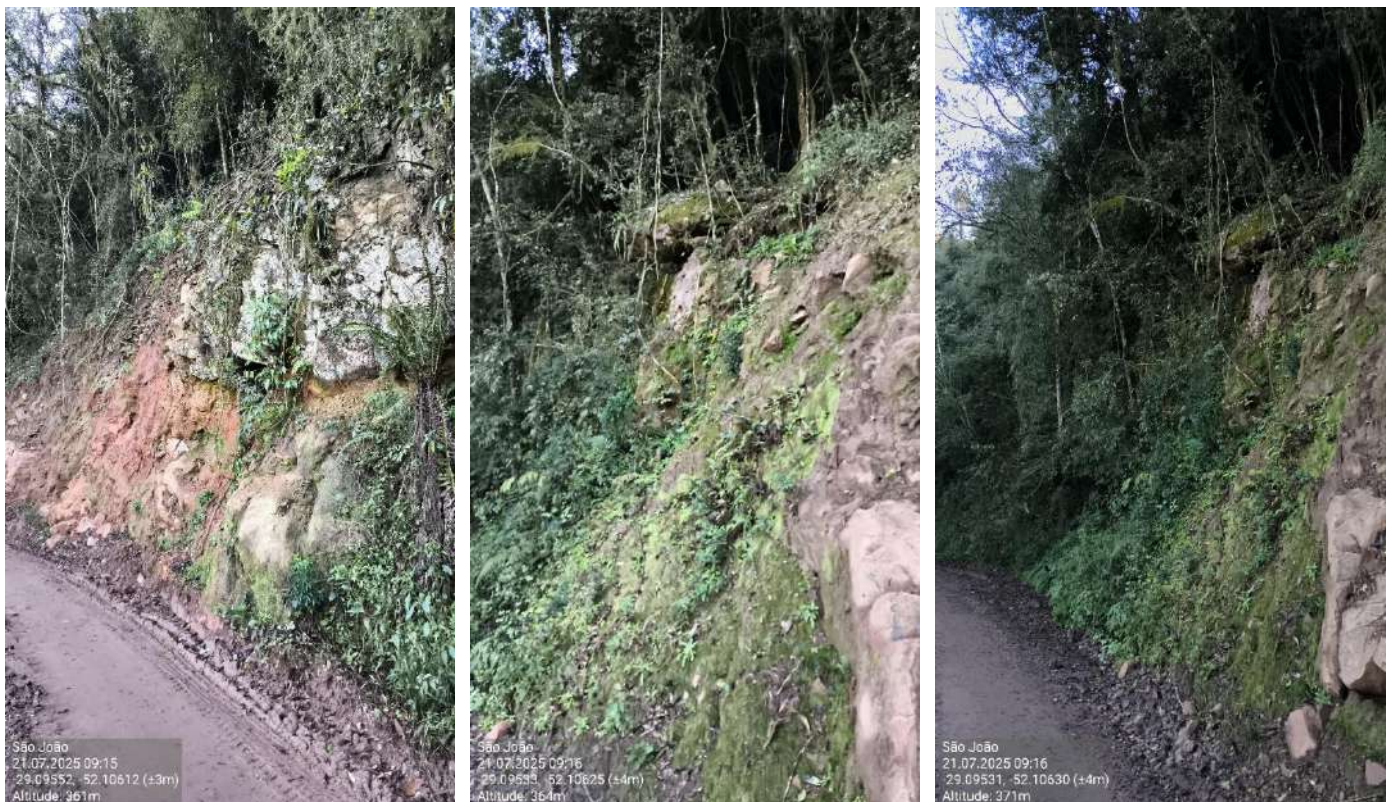
Figura 6: talude superior com rochas fragmentadas e visível ocorrência recente de deslizamento na primeira imagem. Data da imagem 21/07/2025. Coordenadas latitude -29.09552° e longitude -52.10612°; latitude -29.09533° e longitude -52.10625°; latitude -29.09531° e longitude -52.10630°. Fonte: Progettare Engenharia e Assessoria.

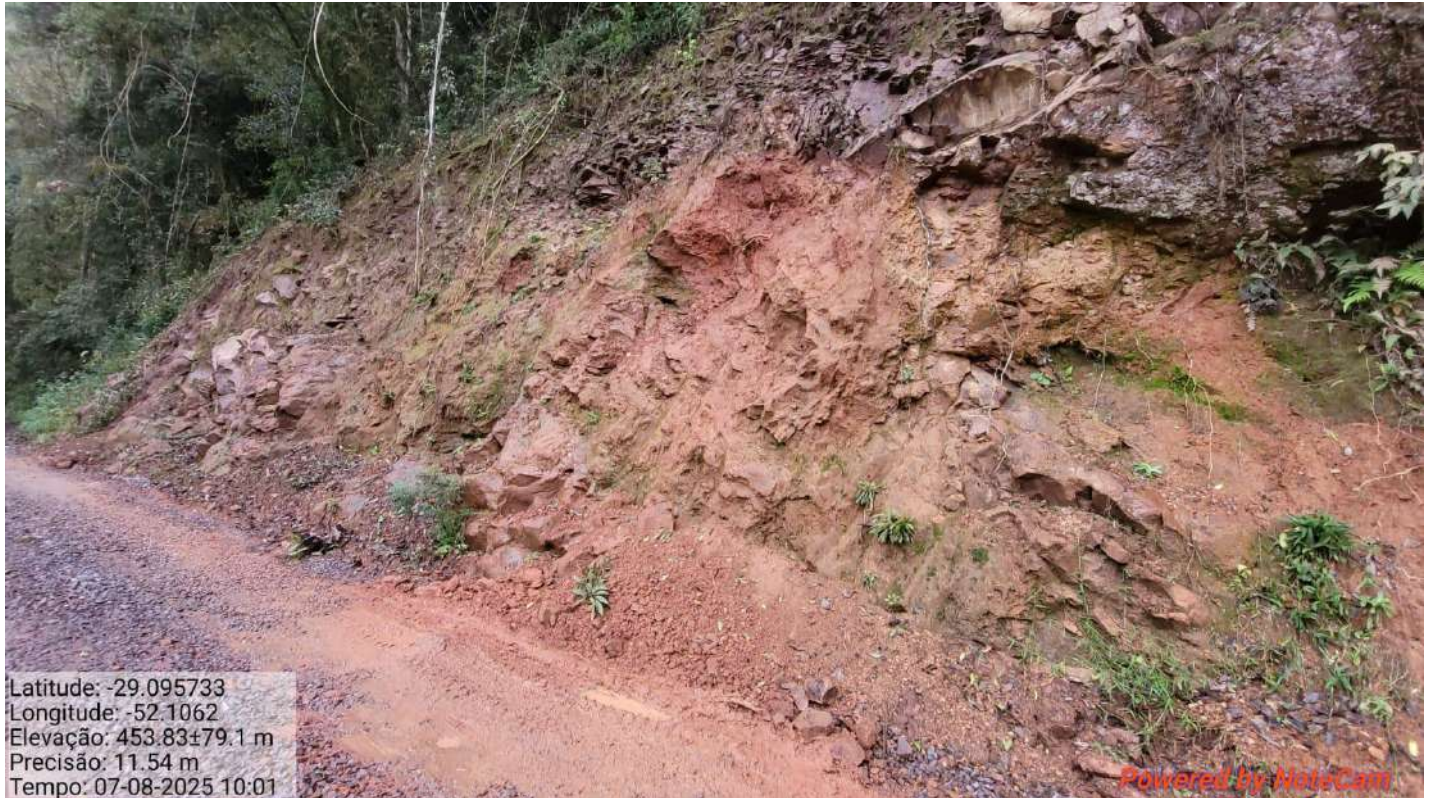
Figura 7: talude superior sofreu um novo deslizamento. Coordenadas: latitude -29,095733° e longitude -52,1062°. Data da imagem 07/08/2025. Fonte: Município de Relvado.

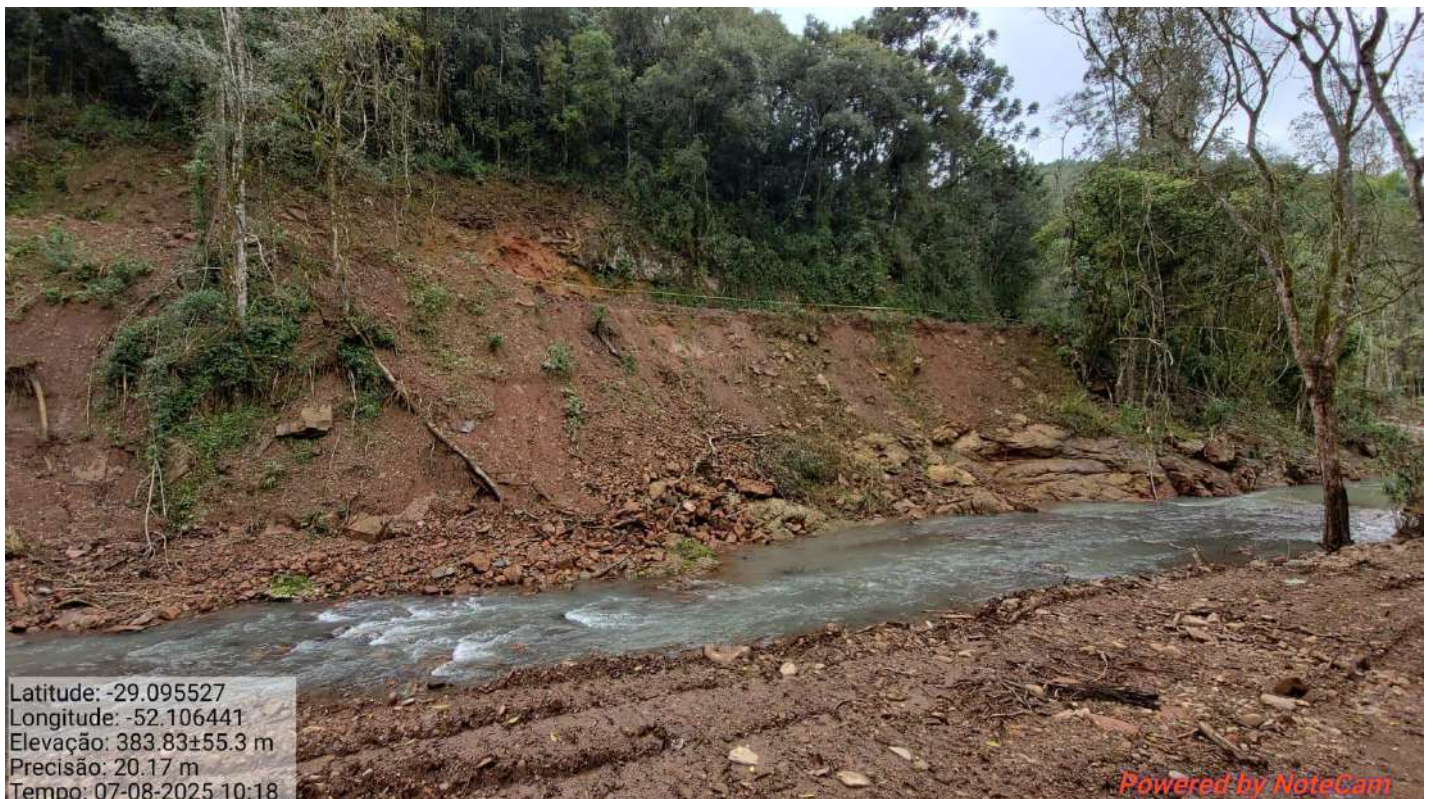
Figura 8: vista do talude inferior e da estrada pela margem oposta do arroio. Percebe-se que os deslizamentos foram circulares, afetando a largura da via. No pé do talude há detritos dos deslizamentos, demonstrando erosão ativa. Também pode-se visualizar árvores caídas no talude. Data das imagens: 07/08/2025. Coordenadas: latitude -29.095527° e longitude -52.106441°. Fonte: Município de Relvado.

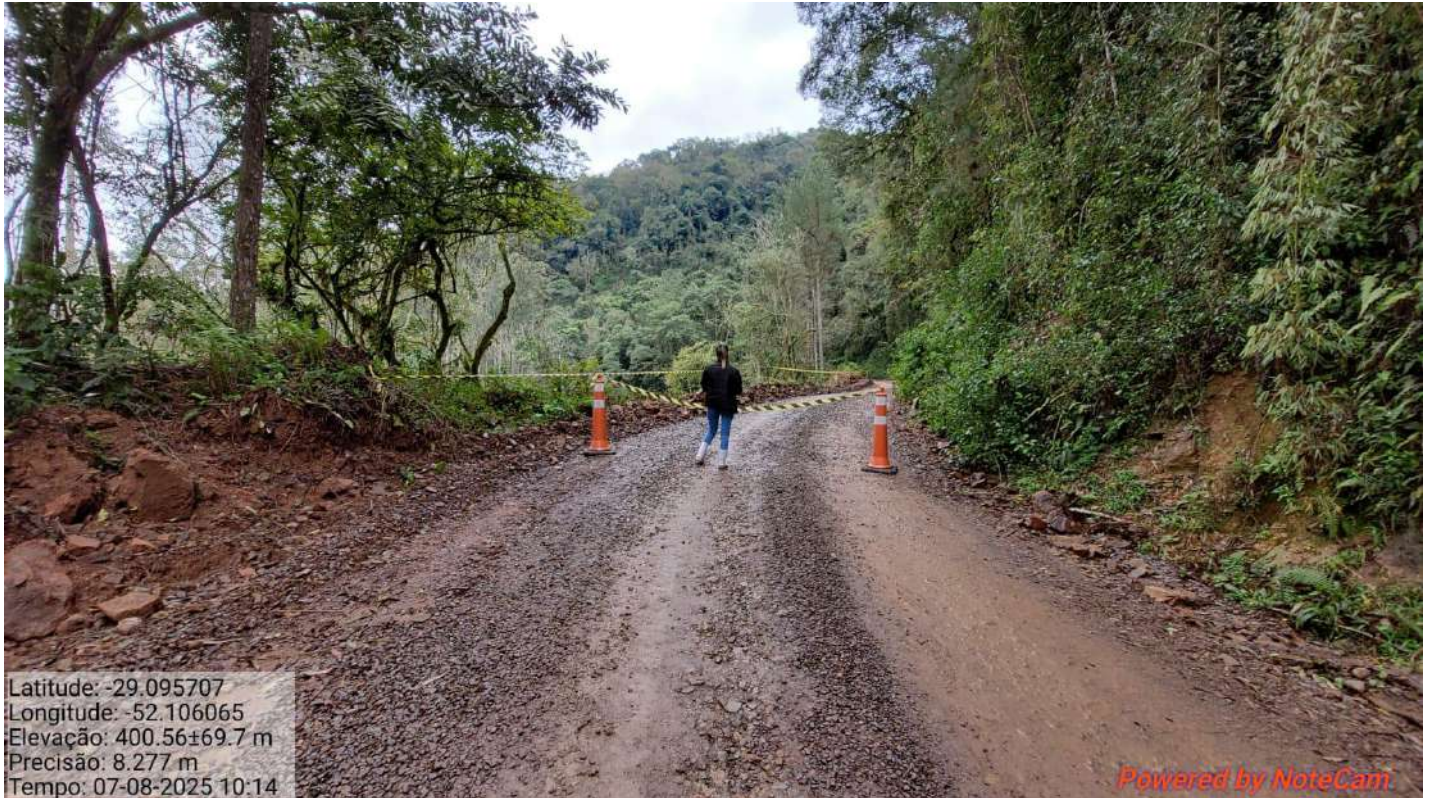
Figura 9: Imagem demonstrando o estreitamento da pista após a erosão do talude inferior. Coordenadas: latitude -29,095707° e longitude -52,106065°. Data da imagem 07/08/2025. Fonte: Município de Relvado.

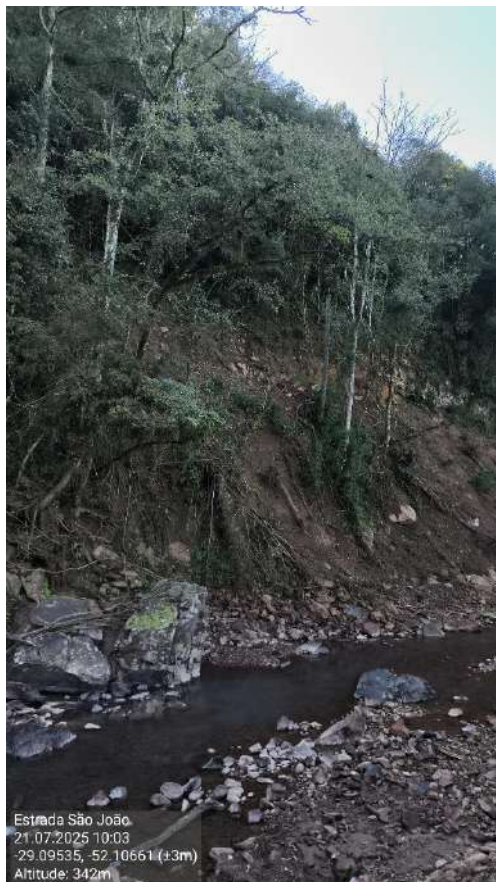
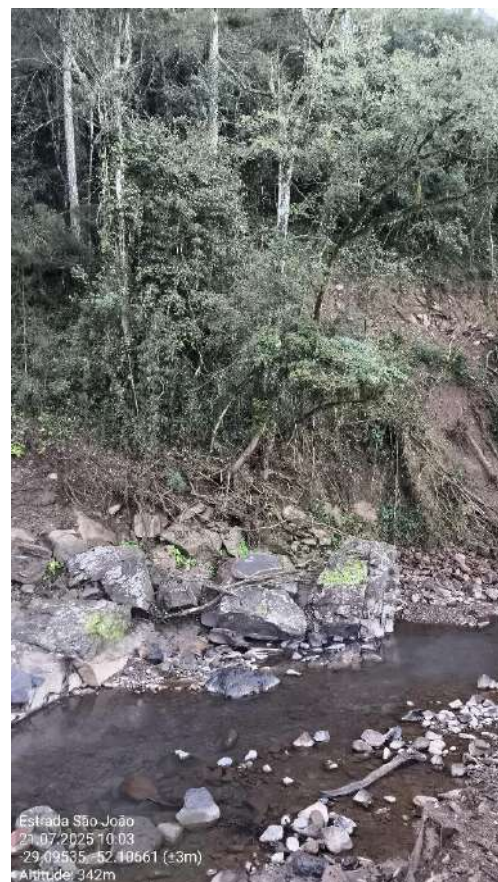
Figura 10: vista da margem oposta do arroio. Grande quantidade de matações e pedras provenientes dos deslizamentos e da forte correnteza gerada no arroio em dias de cheia. Data das imagens: 21/07/2025. Coordenadas: latitude -29.09535° e longitude -52.10661. Fonte Progettare Engenharia e Assessoria.

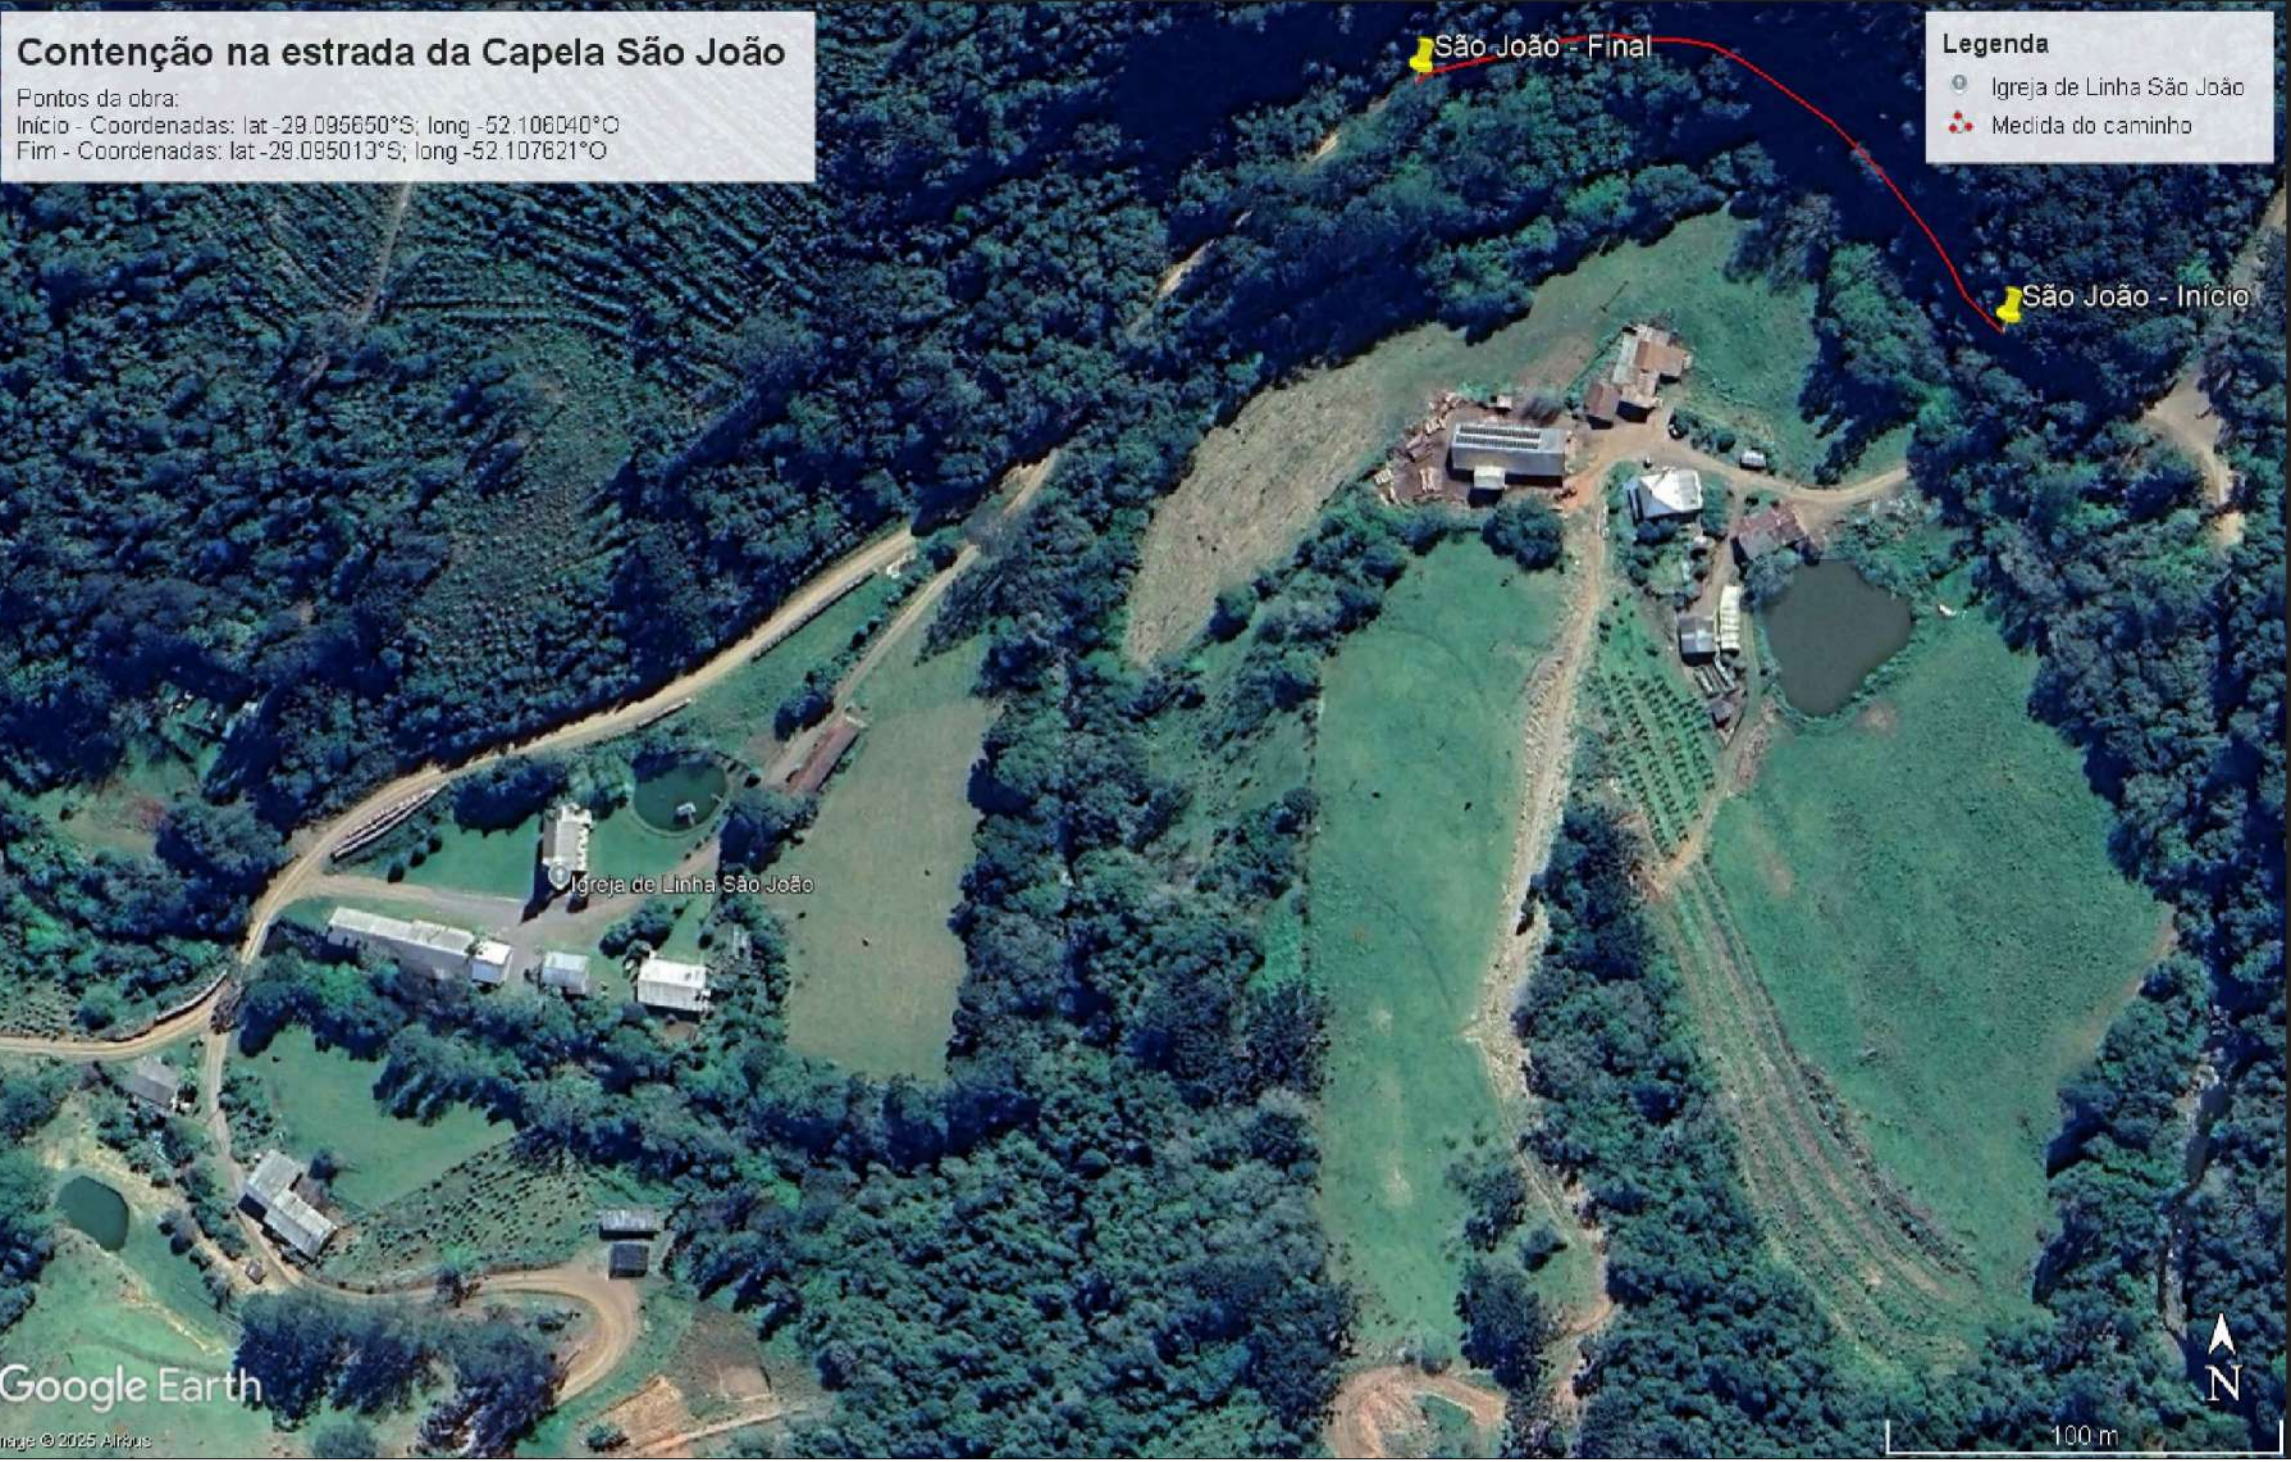
CAIXAS COLETORAS DE SARJETAS - CCS

DNIT DEPARTAMENTO NACIONAL DE INFRAESTRUTURA DE TRANSPORTES - DNIT
 IPR INSTITUTO DE PROJETOS E RECURSOS
 CAIXAS COLETORAS DE SARJETA COM GRELHA DE CONCRETO - CCS
 ALBUM DE PROJETOS-TIPO DE DISPOSITIVOS DE DRENAGEM
 CAPÍTULO 1 - DRENAGEM SUPERFICIAL
 EMISSÃO 2
 REPRODUZIDA EM 04/03/2024
 DESENHO 1.22

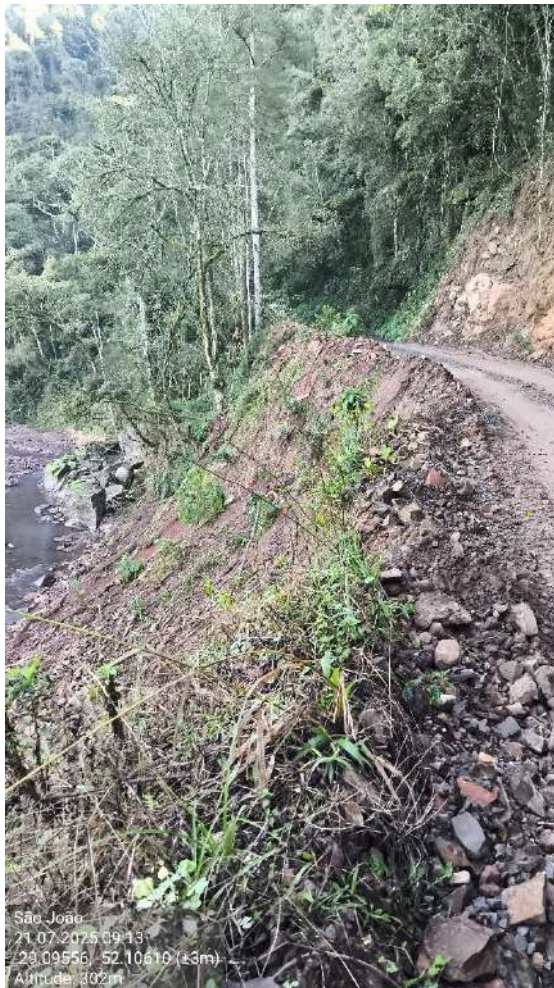
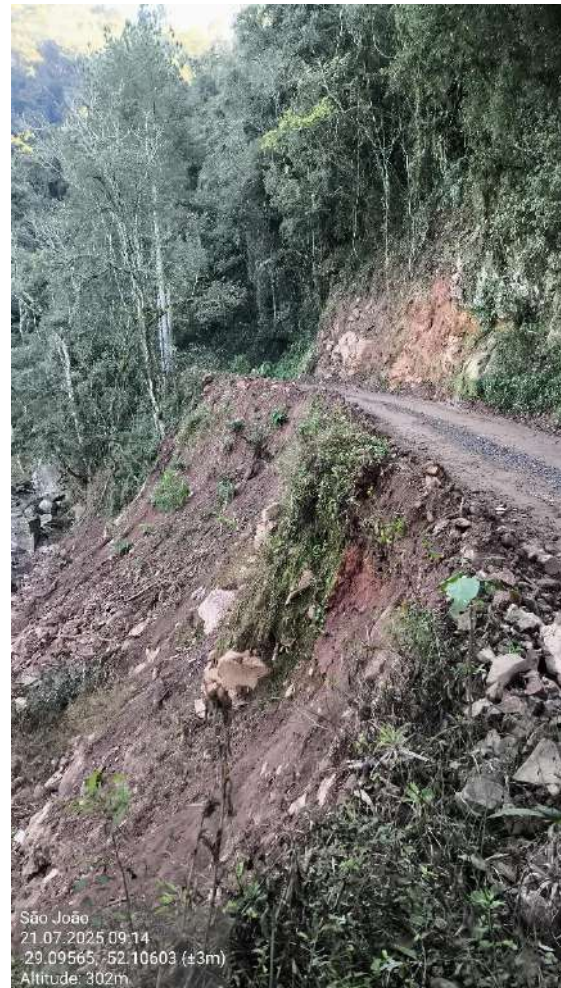
Figura 4: Evidenciada a necessidade de cortina atirantada para sustentar a via. Percebe-se evidências de desmoronamento de parte do talude,

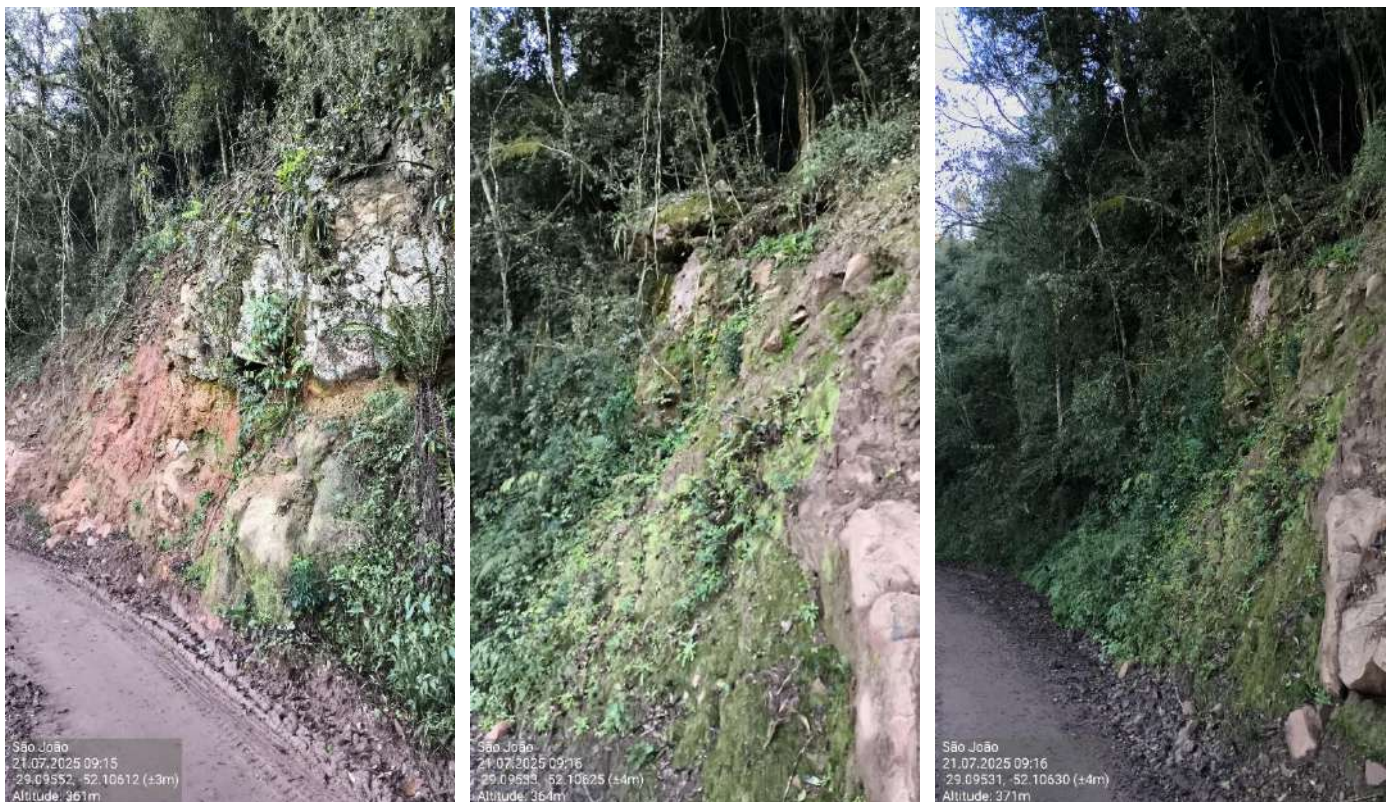
Figura 6: talude superior com rochas fragmentadas e visível ocorrência recente de deslizamento na primeira imagem. Data da imagem 21/07/2025. Coordenadas latitude -29.09552° e longitude -52.10612° ; latitude -29.09533° e longitude -52.10625° ; latitude -29.09531° e longitude -52.10630° . Fonte: Progettare Engenharia e Assessoria.

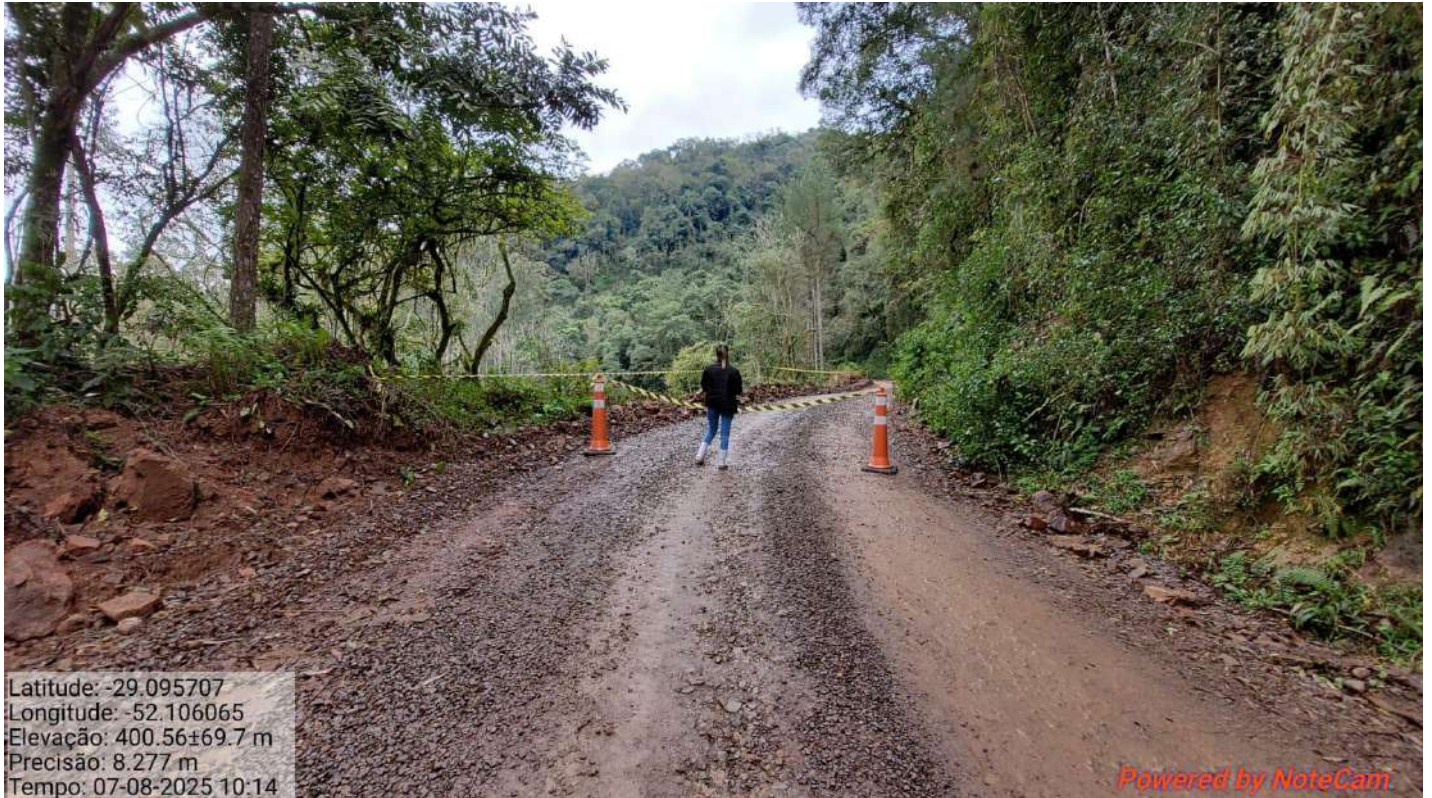
Figura 9: Imagem demonstrando o estreitamento da pista, comparando o trecho anterior com o trecho erodido. Coordenadas: latitude - 29,095707° e longitude -52,106065°. Data da imagem 07/08/2025. Fonte: Município de Relvado.
