Plano de Trabalho

Descrição:		
RECONSTRUÇÃO DE INFRAESTRUTURAS PÚBLICAS: CONTENÇÃO E RECONSTRUÇÃO ESTRADAL NA ESTRADA DA COMUNIDADE SÃO JOÃO		
Desastre:	Data da Ocorrência:	Portaria de Reconhecimento:
Tempestade Local/Convectiva - Chuvas Intensas	16/06/2025	2216 (18/07/2025)

Relatório de Diagnóstico

**Meta 1: CONTENÇÃO (49,22X8,2M) E
RECUPERAÇÃO ESTRADAL (193X6M) - ESTRADA
COMUN. DE SÃO JOÃO - TRECHO 1**

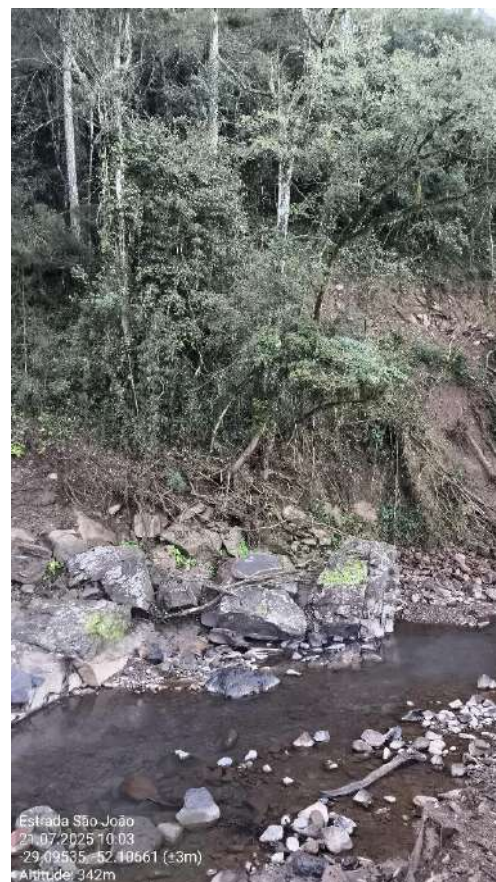
Figura 10: vista da margem oposta do arroio. Grande quantidade de matações e pedras provenientes dos deslizamentos e da forte correnteza gerada no arroio em dias de cheia. Data das imagens: 21/07/2025. Coordenadas: latitude -29.09535° e longitude -52.10661. Fonte Progettare Engenharia e Assessoria.
