# SISTEMA NACIONAL DE PROTEÇÃO E DEFESA CIVIL - SINPDEC

## Relatório de Diagnóstico

| Meta 1: RECONSTRUÇÃO DE INFRAESTRUTURA PÚBLICA - PONTE NA COMUNIDADE SÃO JOÃO - EXTENSÃO 12 M, LARGURA 6 M | Ação pretendida | |

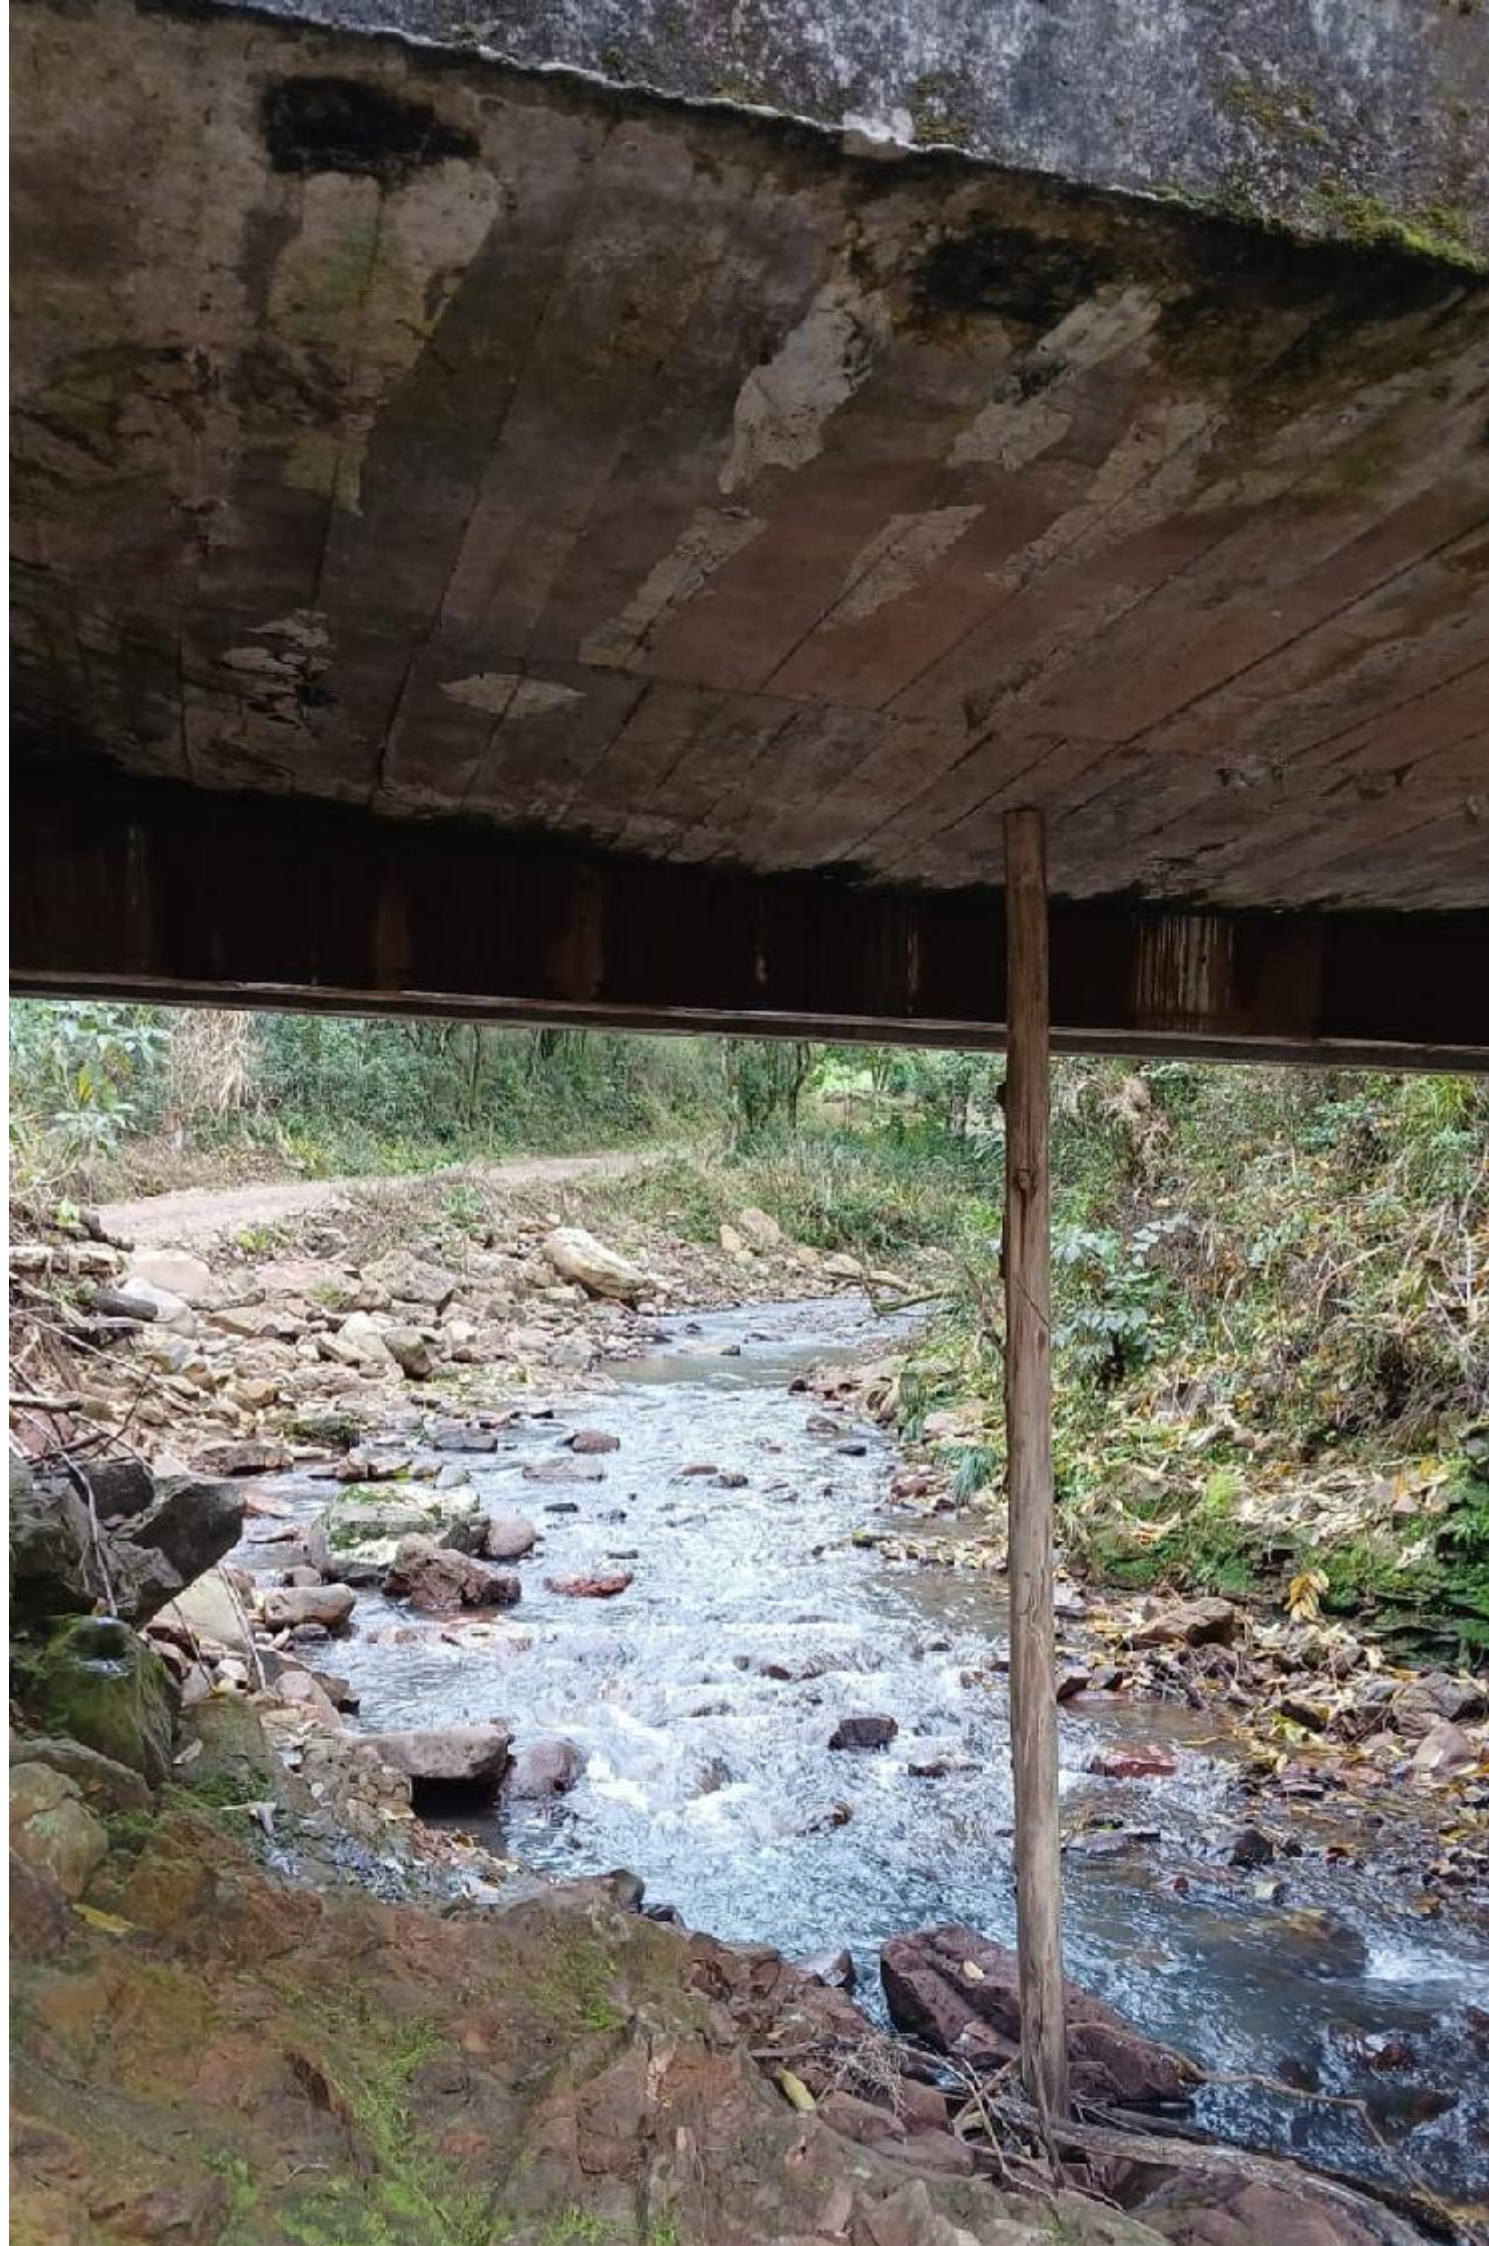
Eflorescências de umidade. Flecha excessiva e fissuras no tabuleiro. Tabuleiro escorado para evitar colapso.

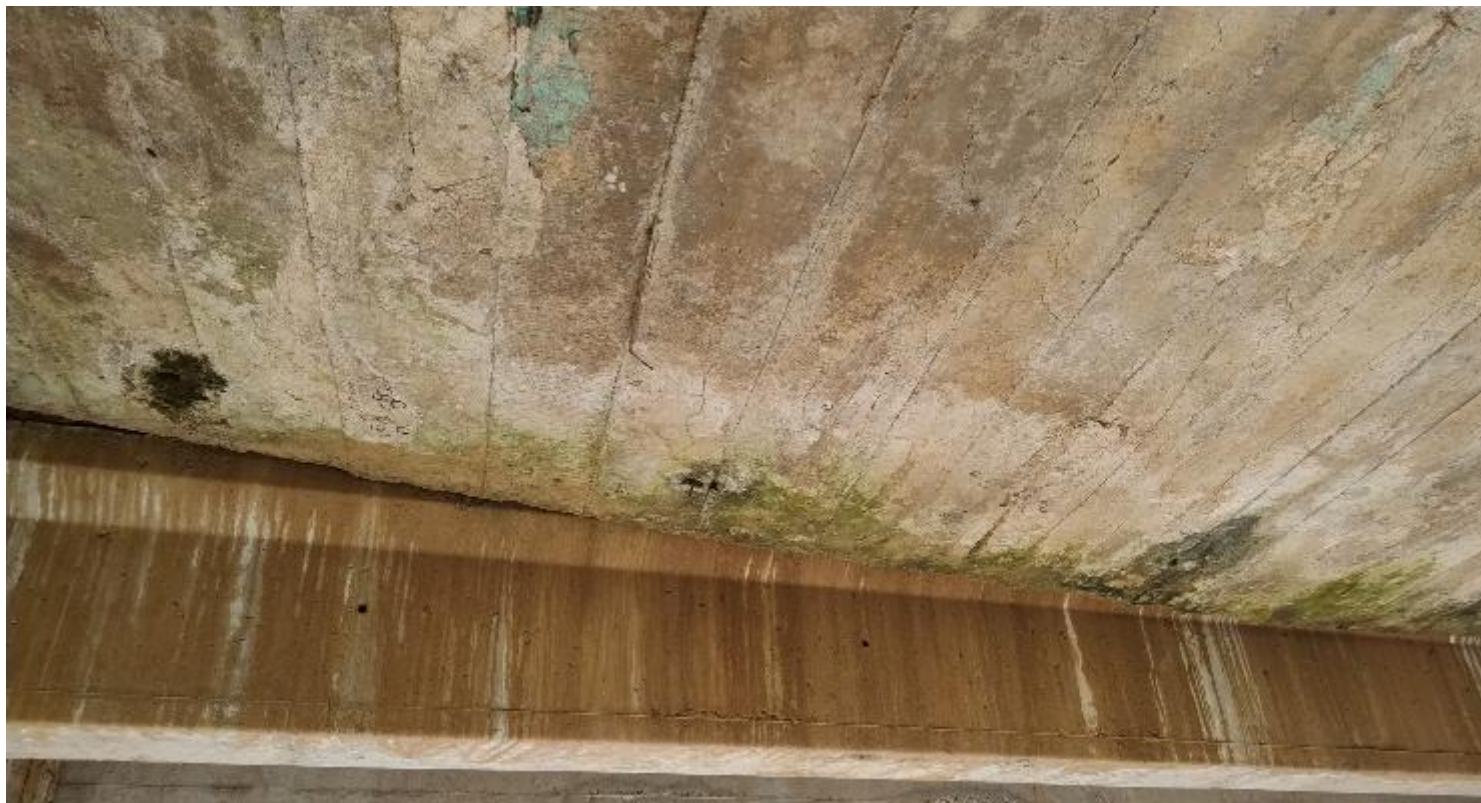
Flecha excessiva no tabuleiro da ponte, indicando colapso. Eflorescências de umidade.

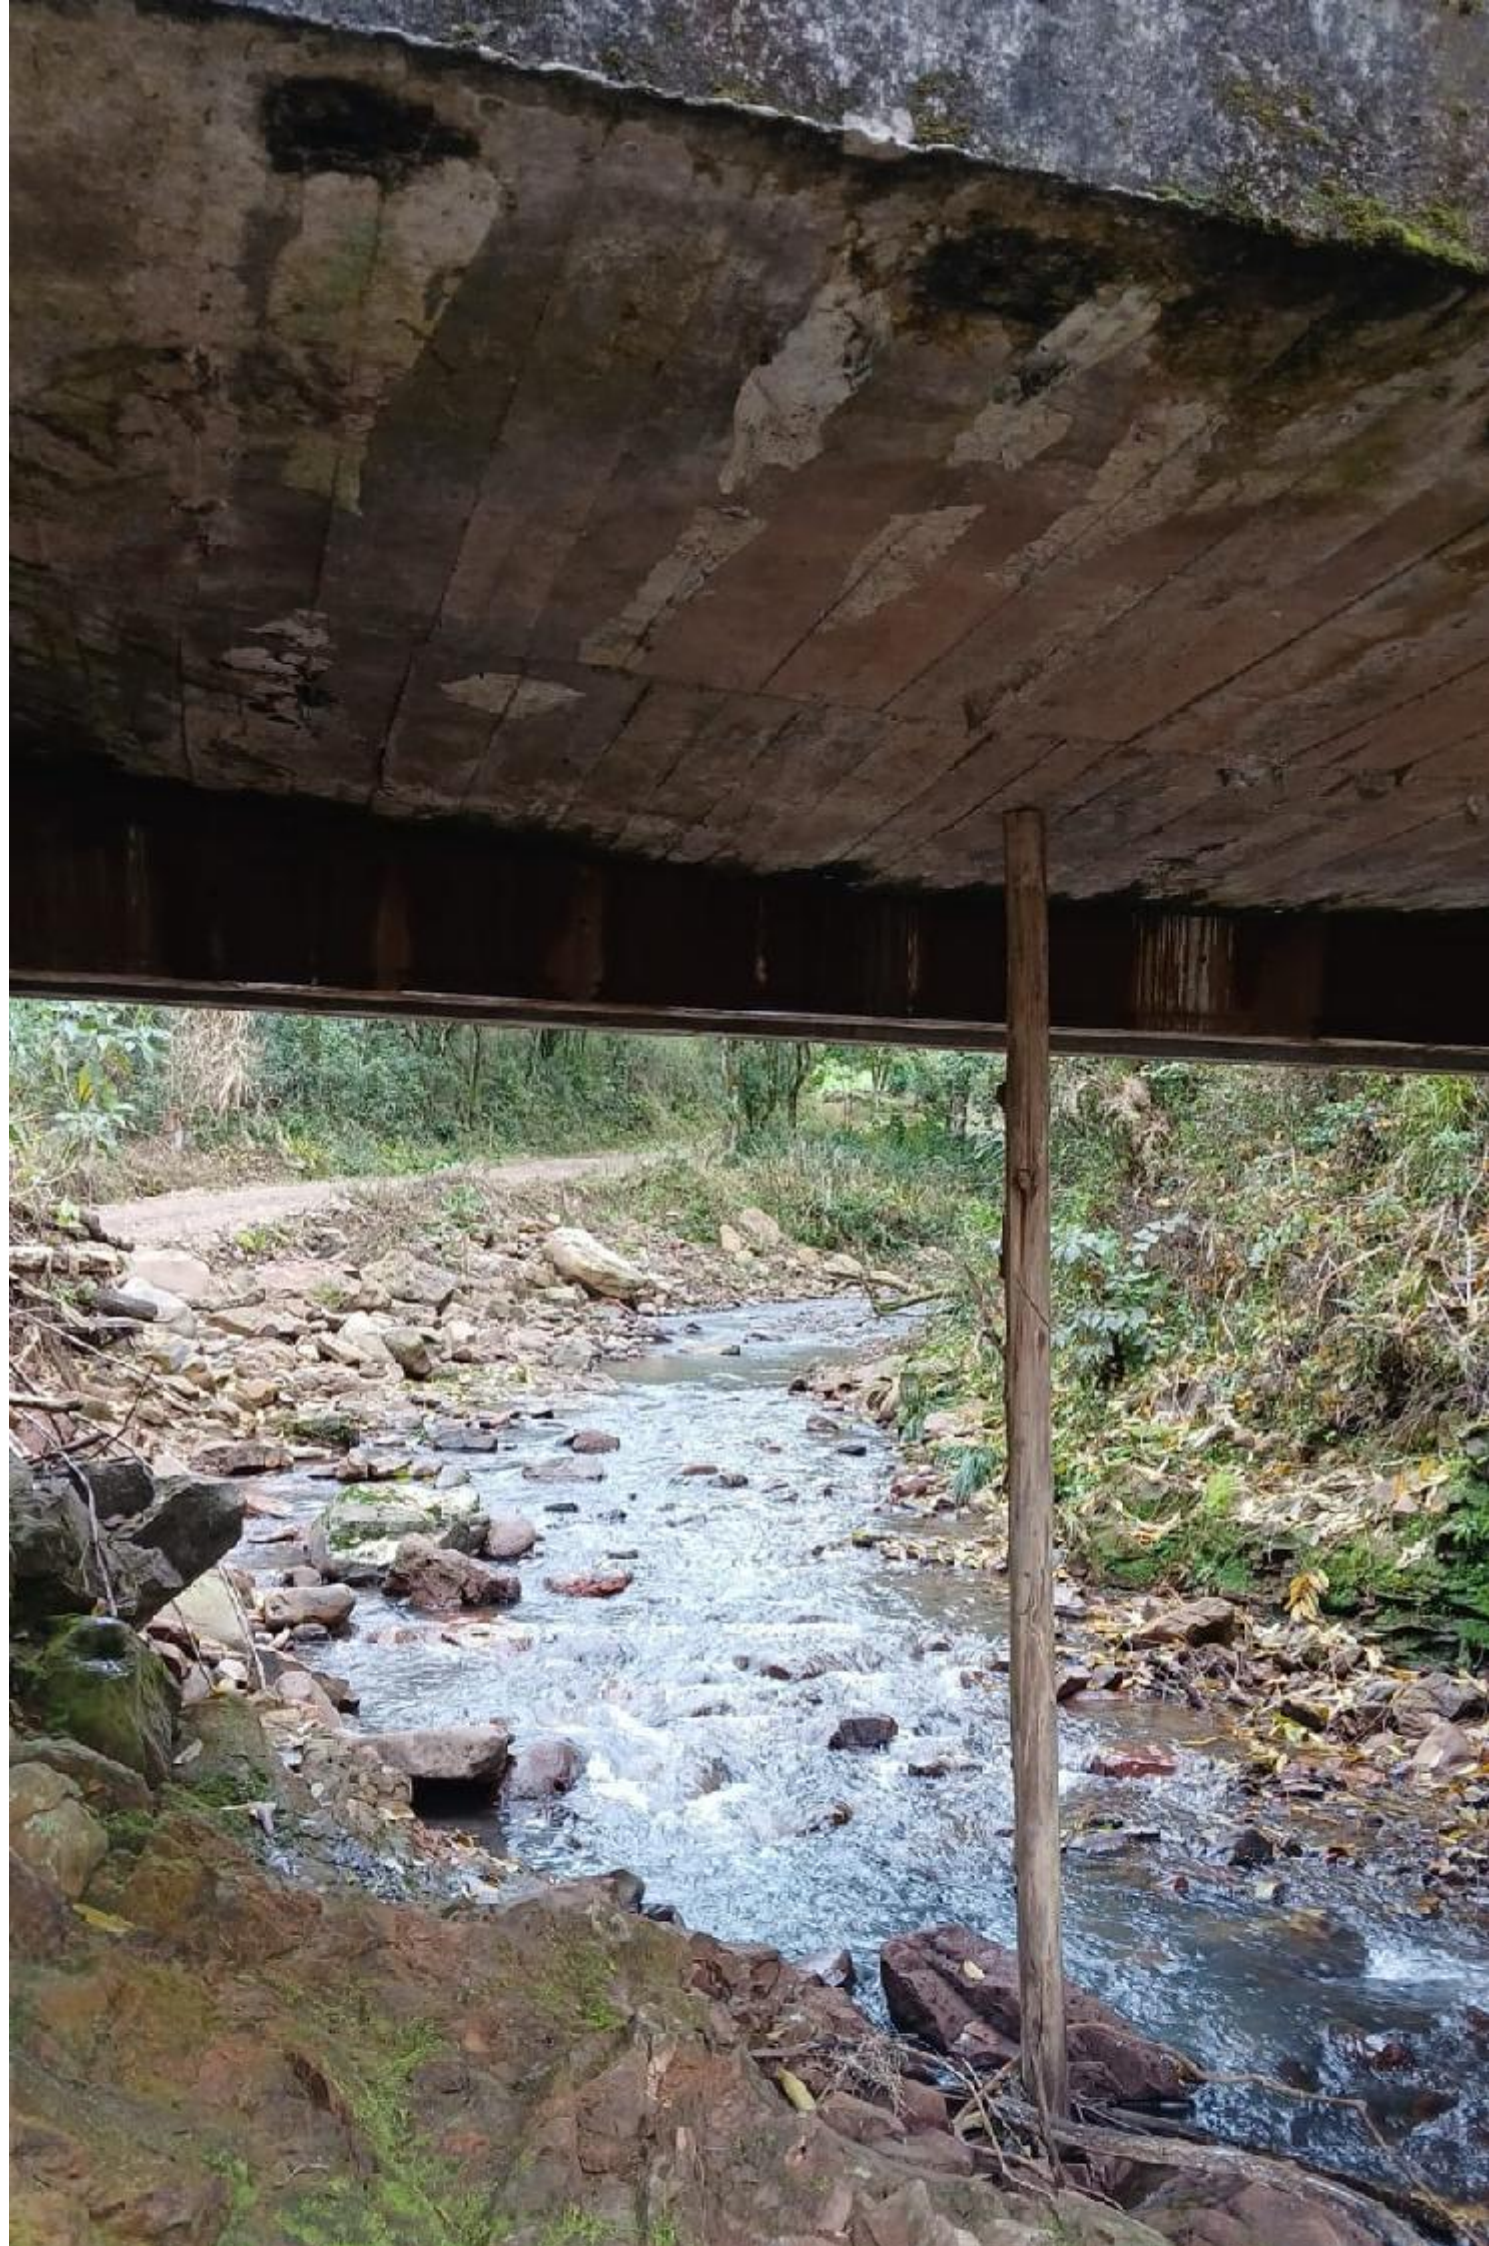
Eflorescências de umidade. Flecha excessiva e fissuras no tabuleiro. Tabuleiro escorado para evitar colapso.

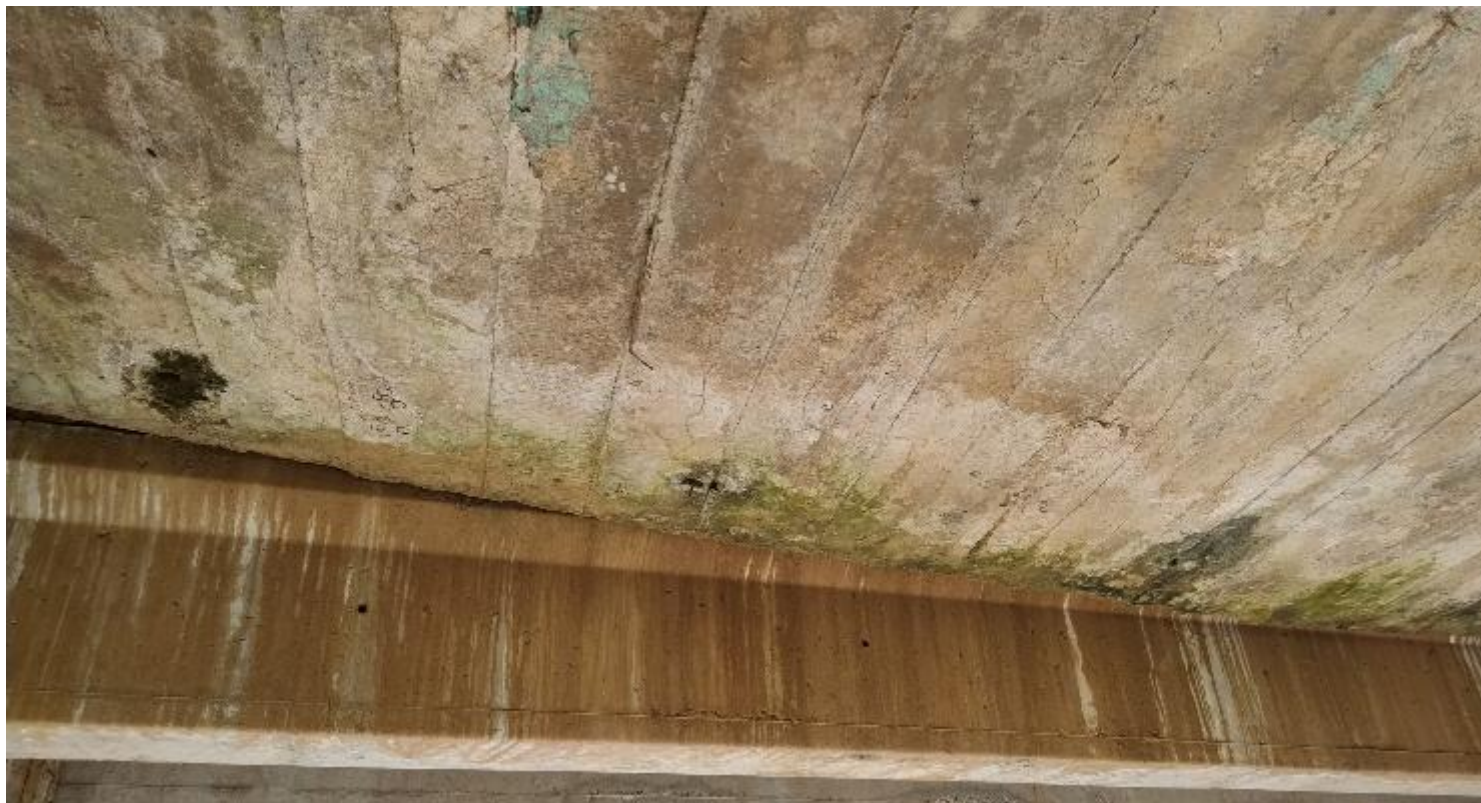
Flecha excessiva no tabuleiro da ponte, indicando colapso. Eflorescências de umidade.

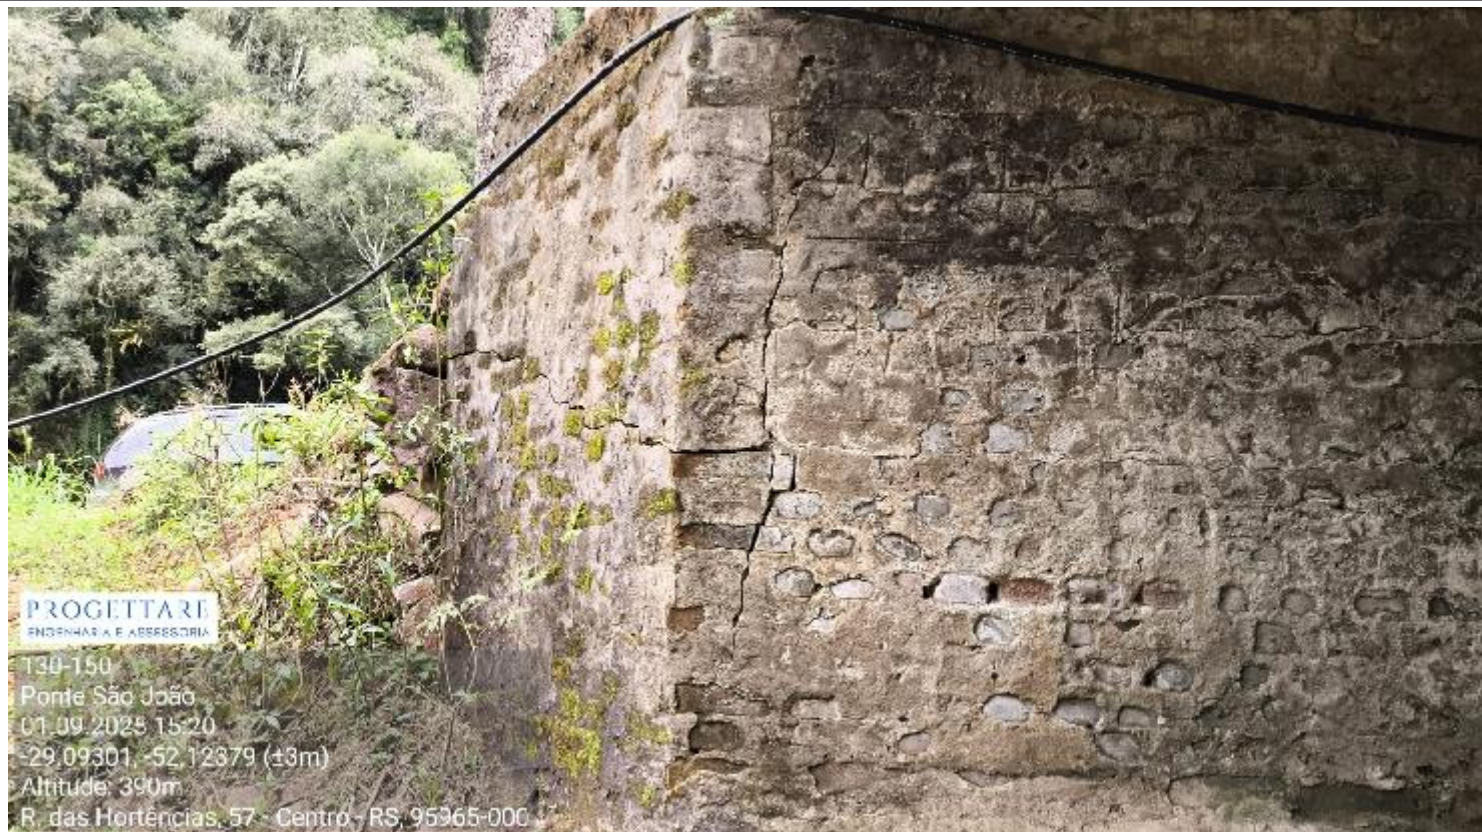
Sinais de torção do tabuleiro e cabeceiras, decorrentes da ação assimétrica da correnteza e do impacto de detritos durante a cheia de 06/2025. O esforço torcional gerou recalque diferencial da laje e trincas diagonais nas cabeceiras, com perda da estabilidade estrutural e risco de colapso.

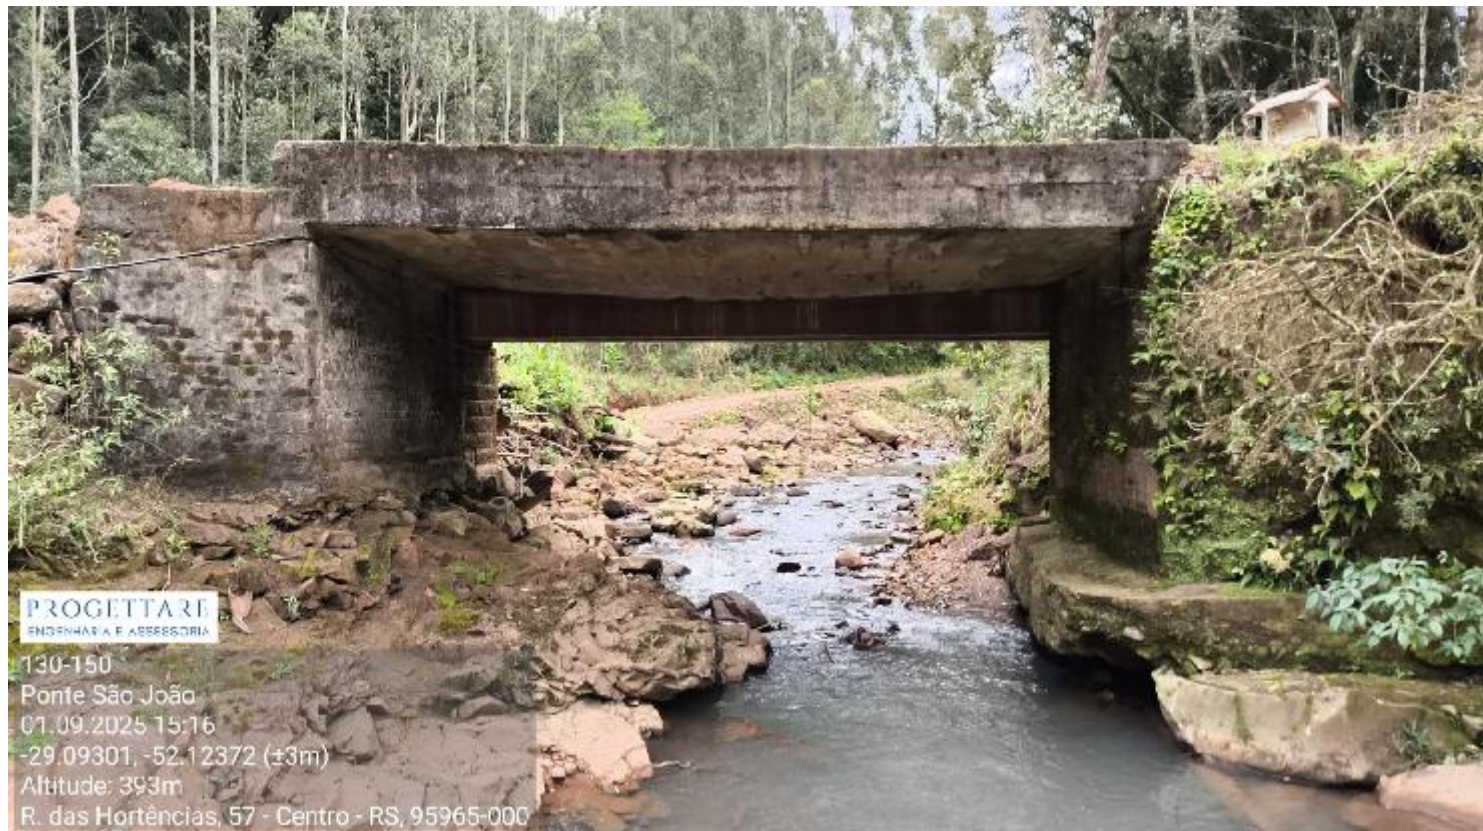
Evidencia-se flecha acentuada da laje do tabuleiro, indicando recalque diferencial e descontinuidade estrutural na borda a montante. Rachaduras significativas na cortina de ala esquerda e processo de solapamento da fundação na ala direita, comprometendo a estabilidade global da estrutura.

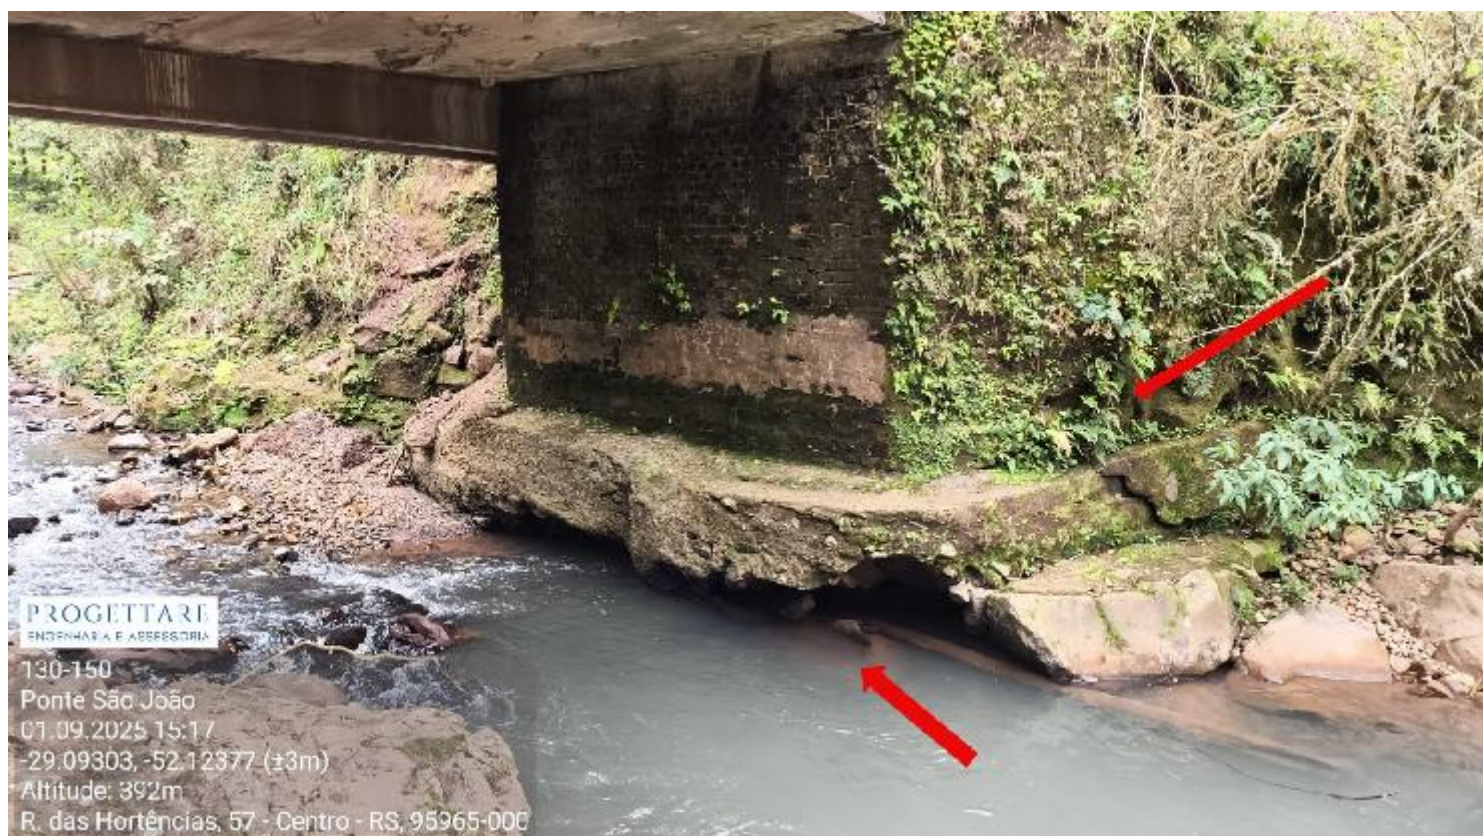
Solapamento das fundações provocado pela forte erosão das águas durante a cheia de 06/25. Exposição da sapata e perda de apoio na base, comprometendo a capacidade de sustentação da estrutura. As trincas identificadas na lateral reforçam o quadro de instabilidade, com risco iminente de colapso.

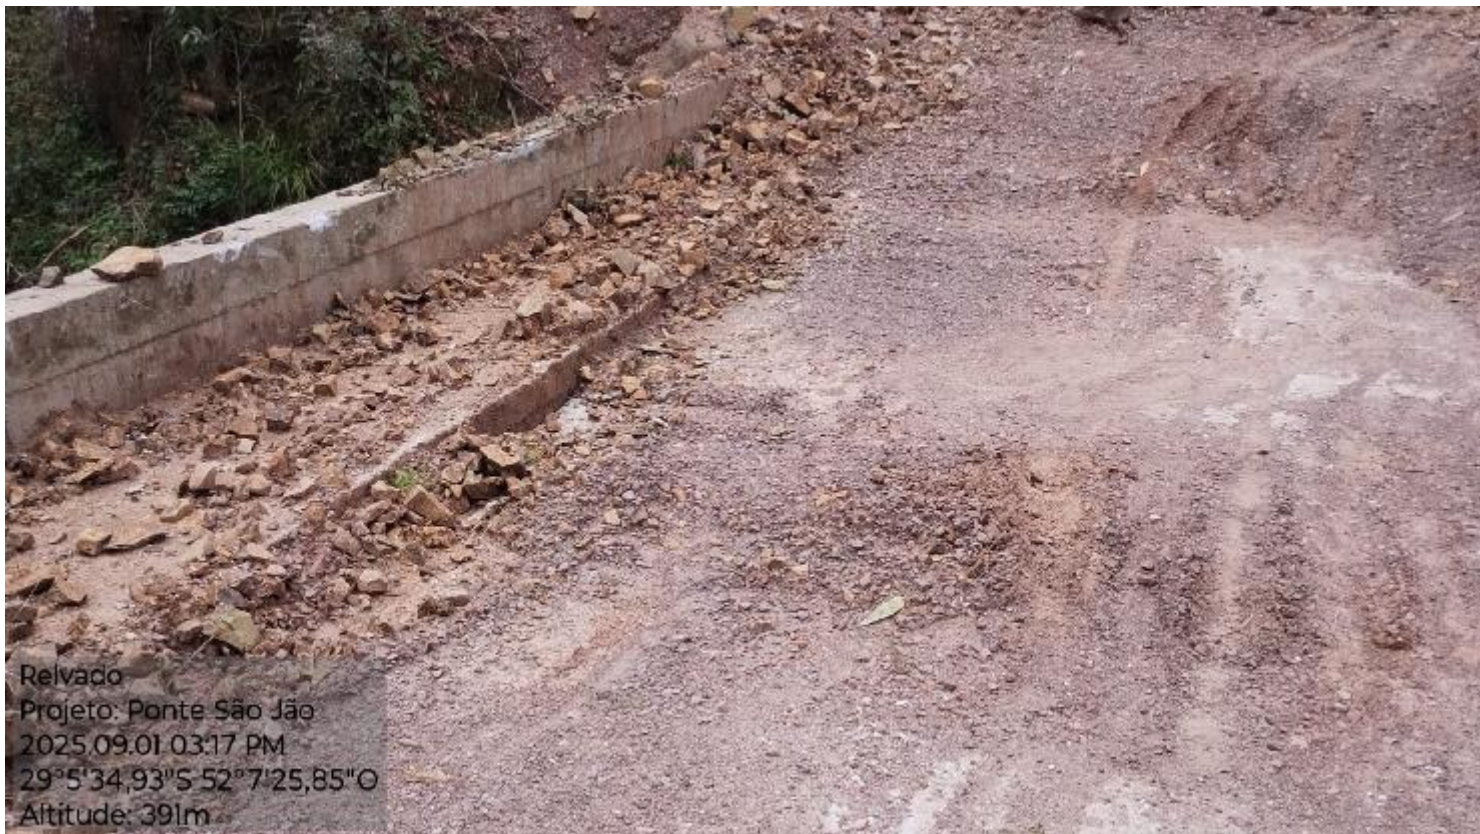
Vista superior do tabuleiro, com recalque diferencial da laje, com flecha excessiva que ultrapassa os limites admissíveis do estado limite de serviço. O abatimento do pavimento, aliado à presença de fissuras longitudinais, indica perda de capacidade resistente e comprometimento da estabilidade global

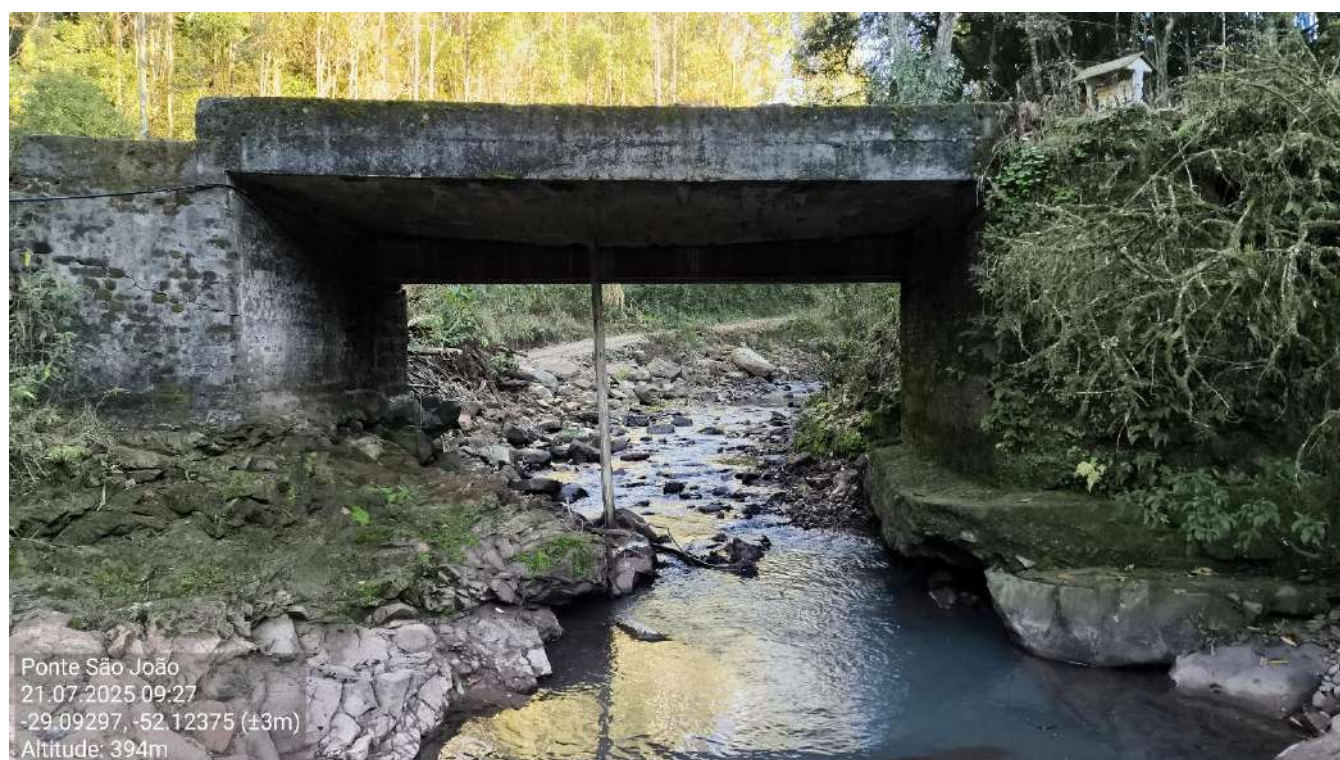
Figura 2 imagem lateral da ponte e cabeceiras. É possível visualizar trinca transversal atravessando a cabeceira esquerda, bem como a flecha gerada no tabuleiro cedido, o qual está escorado para evitar colapso. Além disso, na cabeceira direita a sapata perdeu a sustentação, estando parcialmente sem nenhum apoio. Data da imagem: 21/07/2025. Coordenadas latitude -29.09297° e longitude -52.12375°. Fonte: Progettare Engenharia e Assessoria

Considerando a evidente flecha excessiva no tabuleiro da ponte demonstra total instabilidade da estrutura, possivelmente havendo também fissuras internas e/ou comprometimento da armadura; as eflorescências de umidade constante e infiltração de água através do tabuleiro, que provocam lixiviação de cimento, carbonatação e possível corrosão das armaduras; a superfície do concreto que mostra sinais de desgaste; as trincas nas alvenarias e concreto das sapatas. Este laudo técnico conclui para o iminente colapso da ponte, a qual não possui segurança para a sua utilização e necessita ser reconstruída.

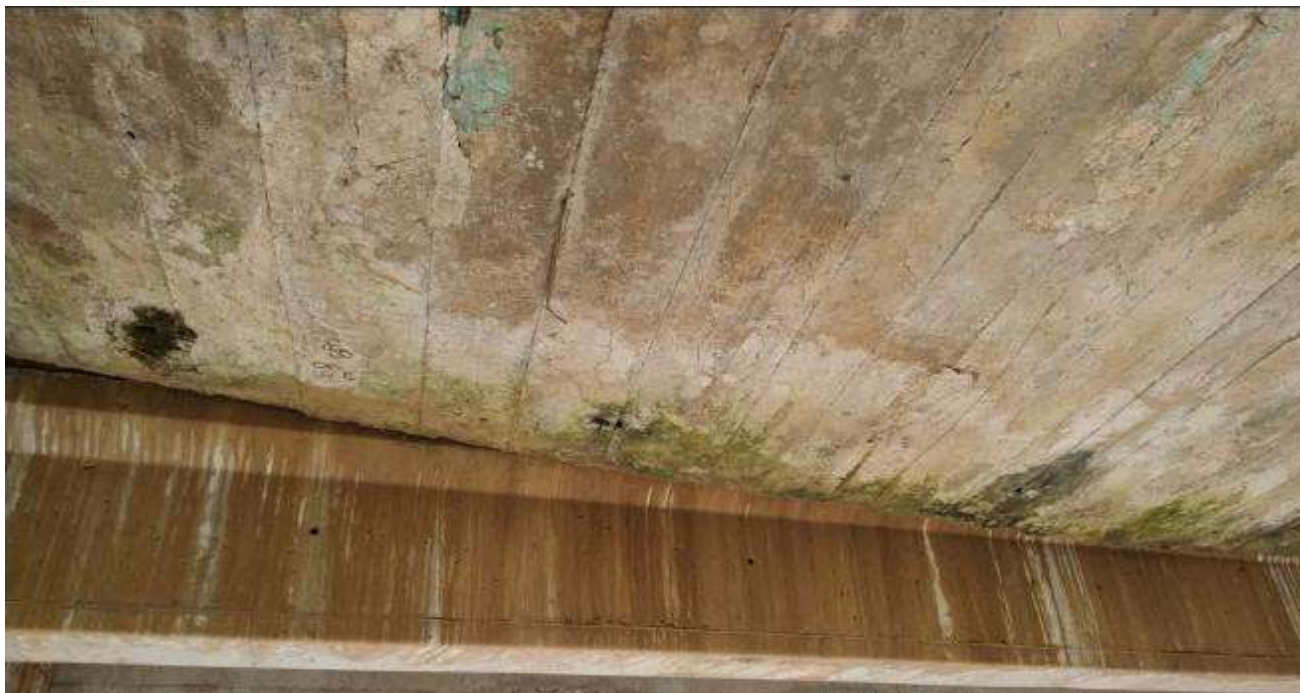
Figura 3 Tabuleiro da ponte cedeu e apresenta uma flecha que indica o colapso iminente. Fonte: Prefeitura Municipal de Relvado. Data da imagem: 17/07/2025.

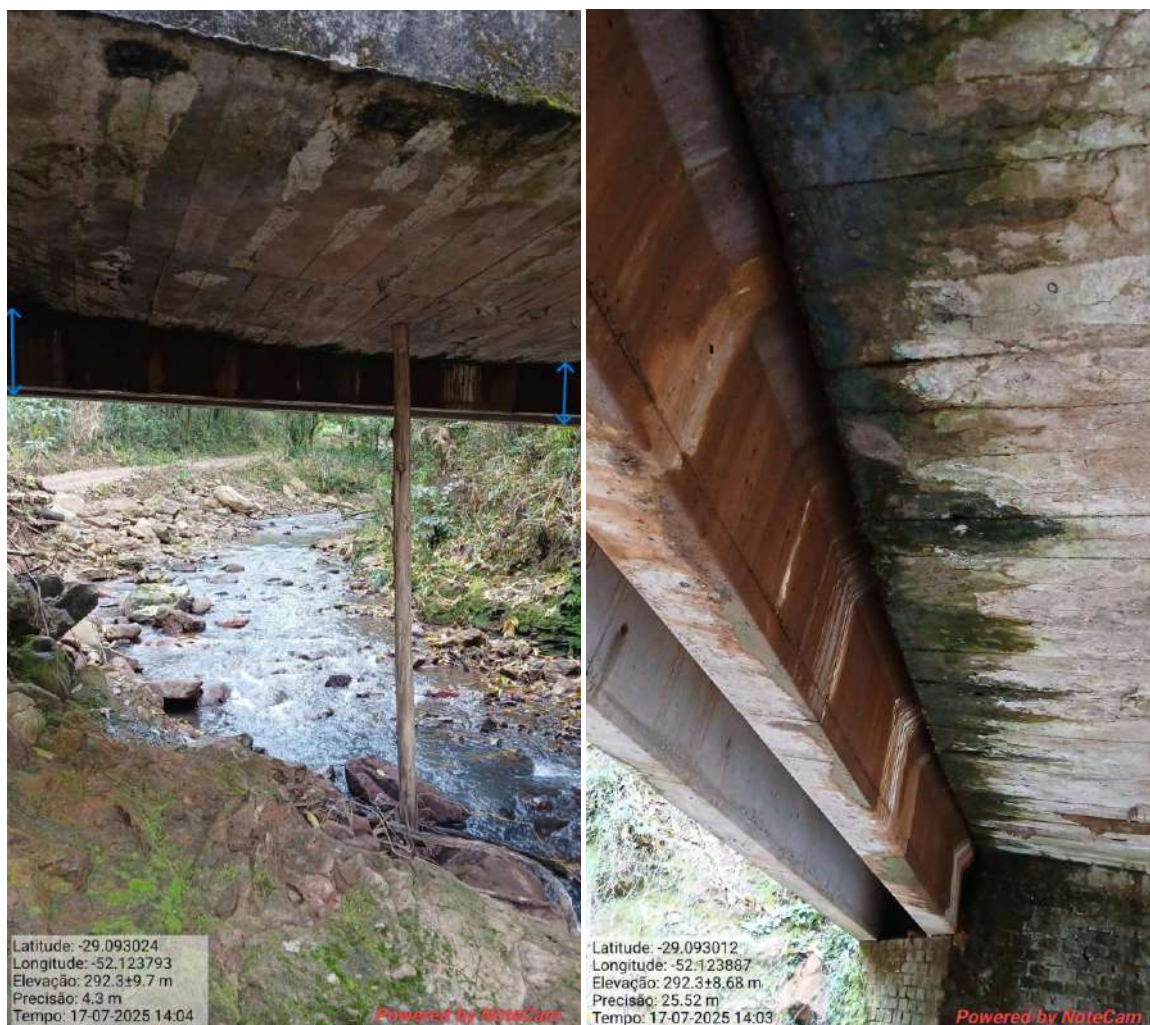
Figura 4 Comparativo de flecha entre a extremidade da ponte em sua parte central. Além disso são visíveis patologias de infiltração. Data da imagem 17/07/2025. Coordenadas latitude -29.093024° e longitude -52.123793°. Fonte: Prefeitura Municipal de Relvado.

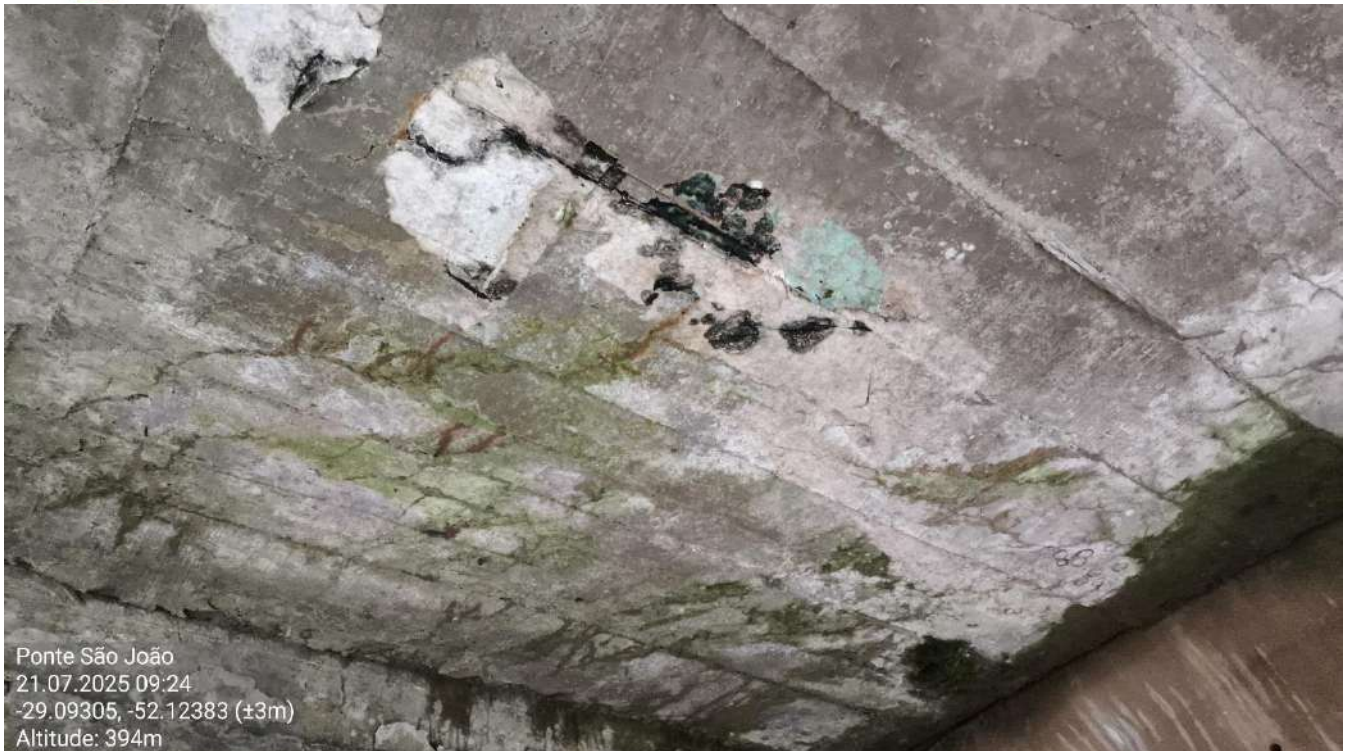
*Figura 5 Eflorescências e rachaduras no tabuleiro. Data da imagem 21/07/2025. Coordenadas latitude -29.09305° e longitude -52.12383°. Fonte: Progettare Engenharia e Assessoria.*

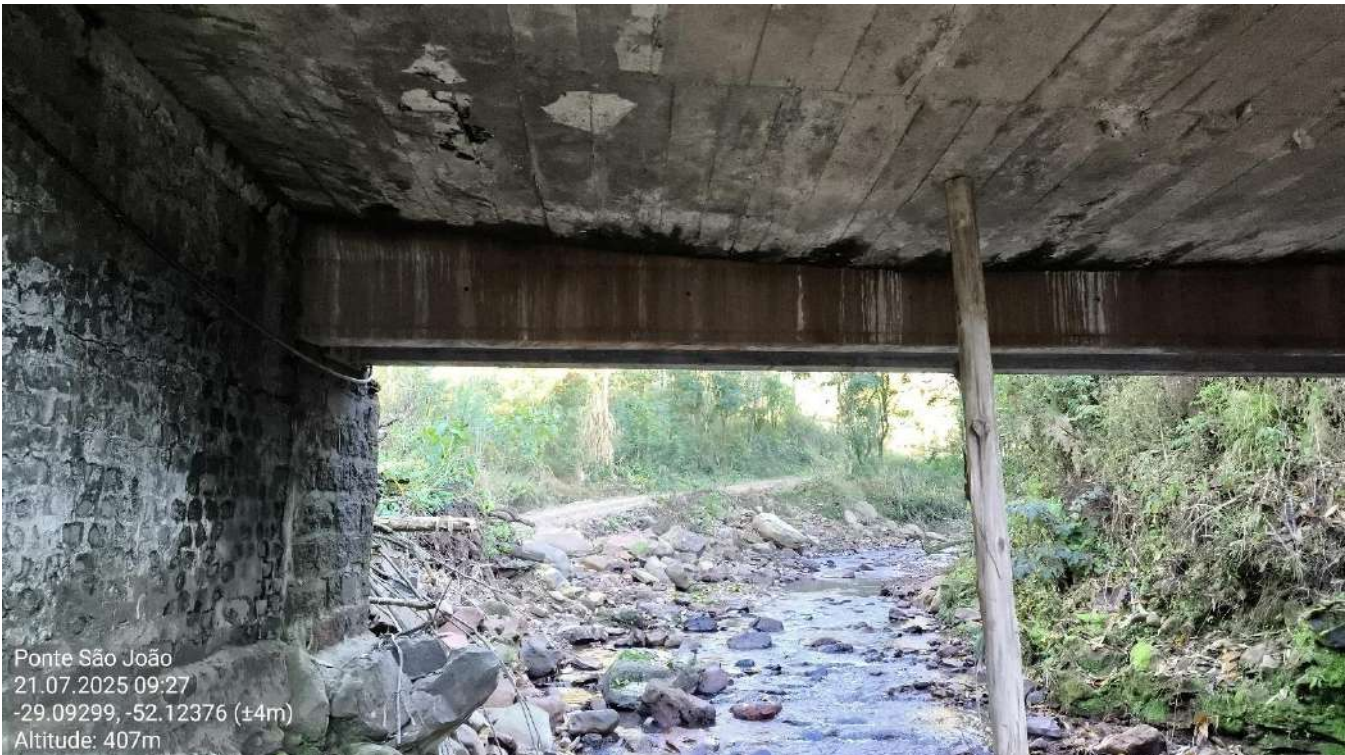
*Figura 6 Cabeceira com trincas, flecha e eflorescências no tabuleiro. Data da imagem 21/07/2025. Coordenadas latitude -29.09299° e longitude -52.12376°. Fonte: Progettare Engenharia e Assessoria.*

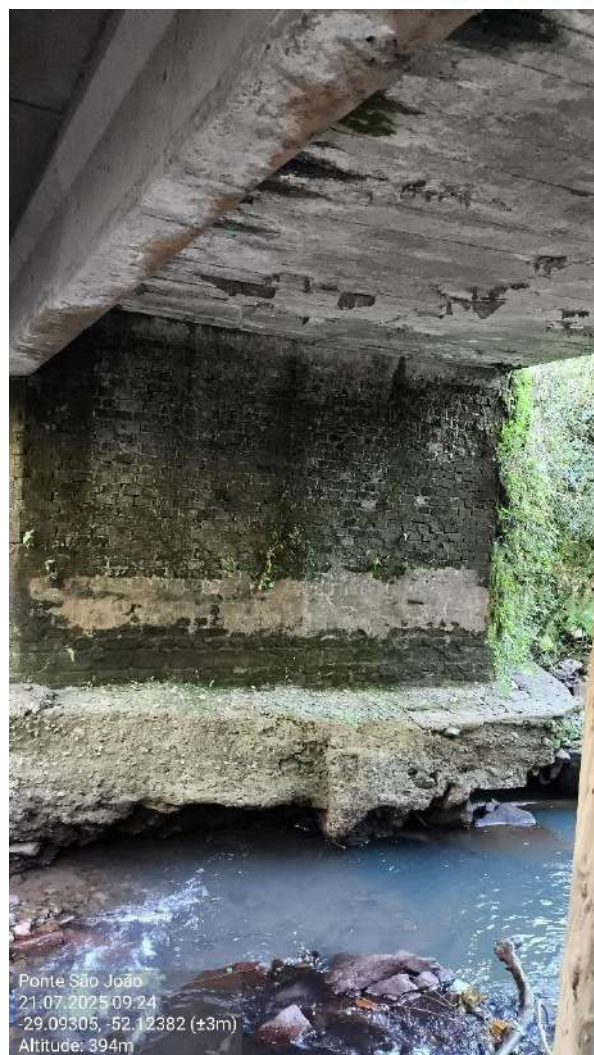
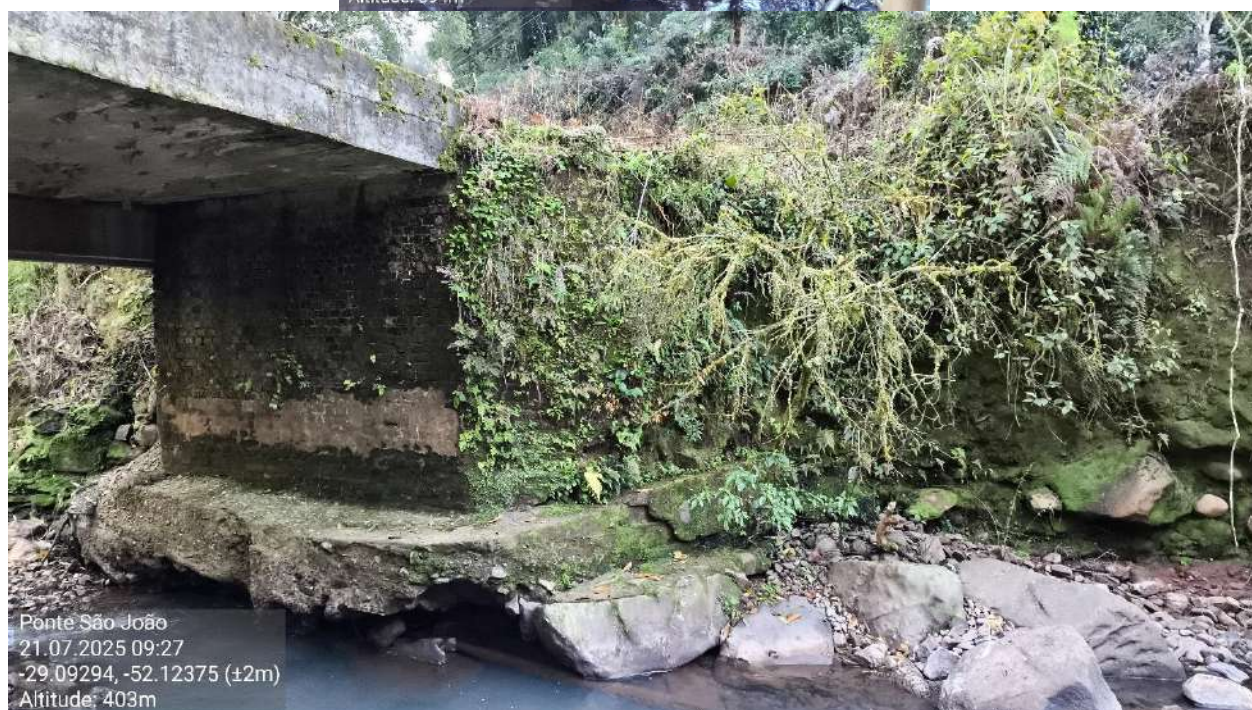
*Figura 7 Cabeceira da ponte perdeu a sustentação das fundações, o que reduz sua capacidade de carga, agravando o risco de colapso. Pode-se visualizar trinca na lateral da sapata, reforçando o iminente colapso da estrutura. Eflorescências na alvenaria das cabeceiras. Data das imagens: 21/07/2025. Coordenadas: latitude -29.09305° e longitude -52.12382; latitude -29.09294 e longitude -52.12375°. Fonte Progettare Engenharia e Assessoria.*
