# SISTEMA NACIONAL DE PROTEÇÃO E DEFESA CIVIL - SINPDEC

## Relatório de Diagnóstico

| Meta 1: RECONSTRUÇÃO DE INFRAESTRUTURA PÚBLICA - PONTE NA COMUNIDADE SÃO JOÃO - EXTENSÃO 12 M, LARGURA 6 M | Ação pretendida | |

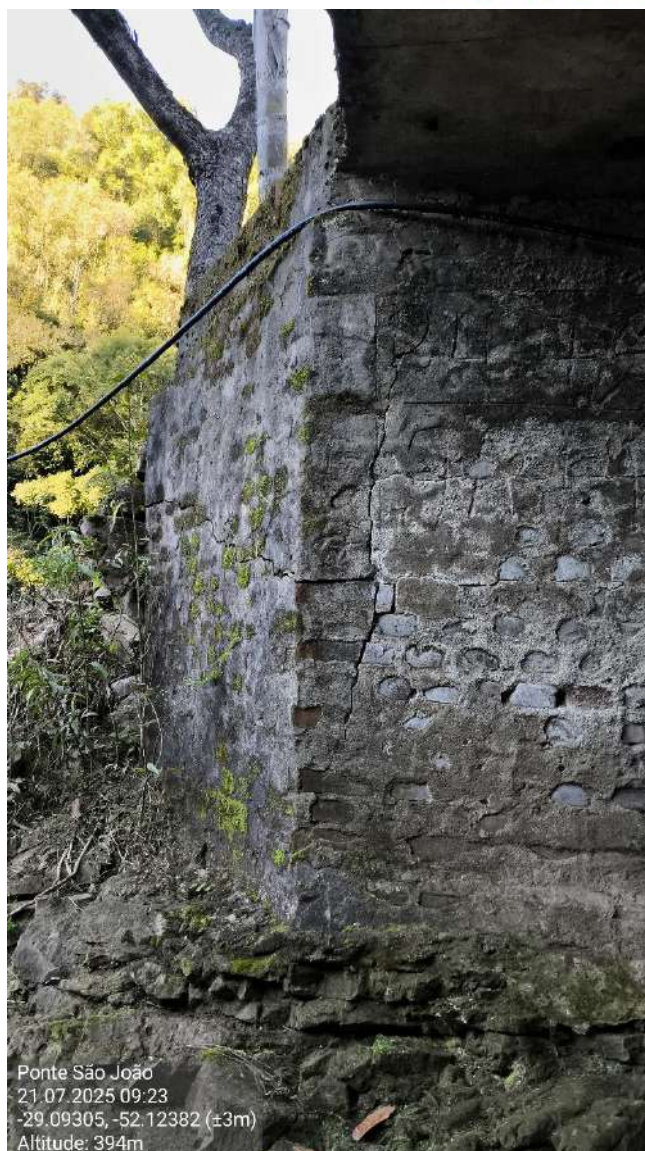
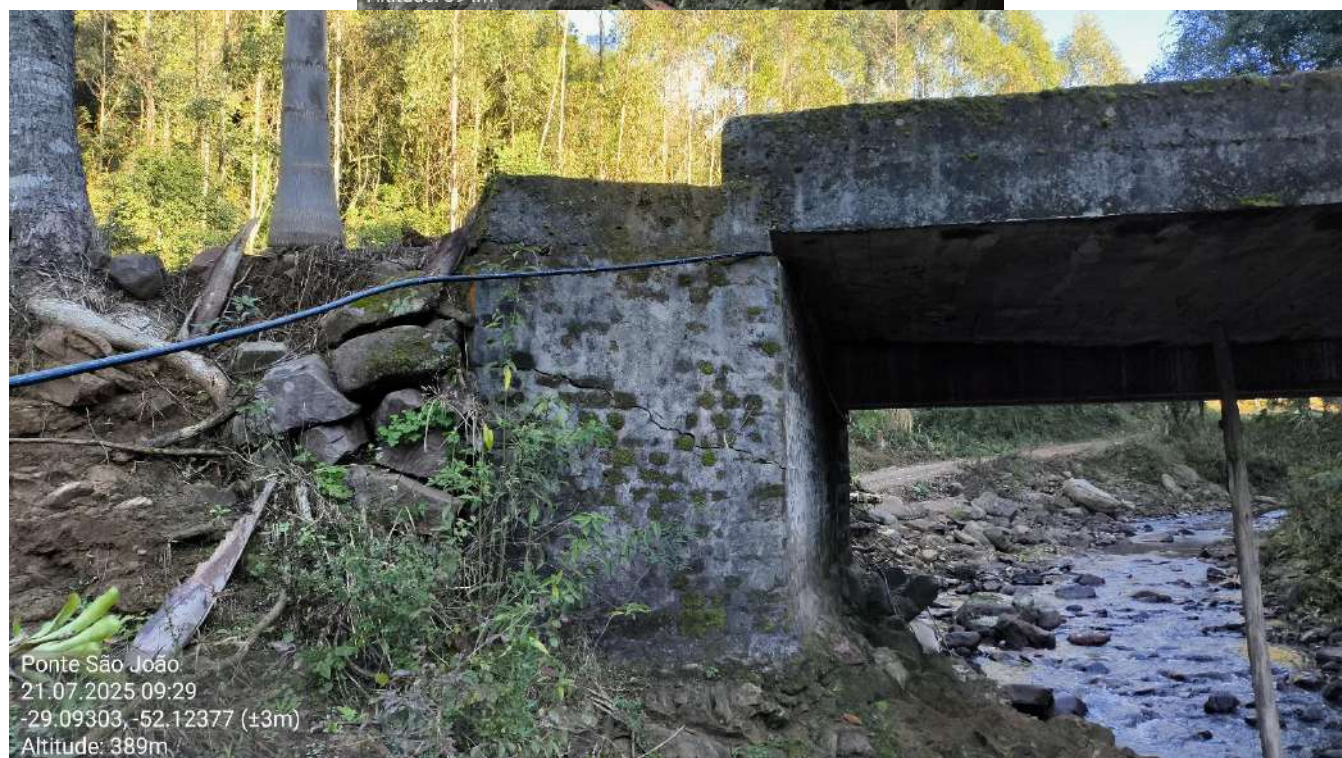
Figura 8 Cabeceira com trincas e deslocamento da alvenaria no topo. Data das imagens: 21/07/2025. Coordenadas: latitude -29.09305° e longitude -52.12382; latitude -29.09303 e longitude -52.12377°. Fonte Progettare Engenharia e Assessoria.

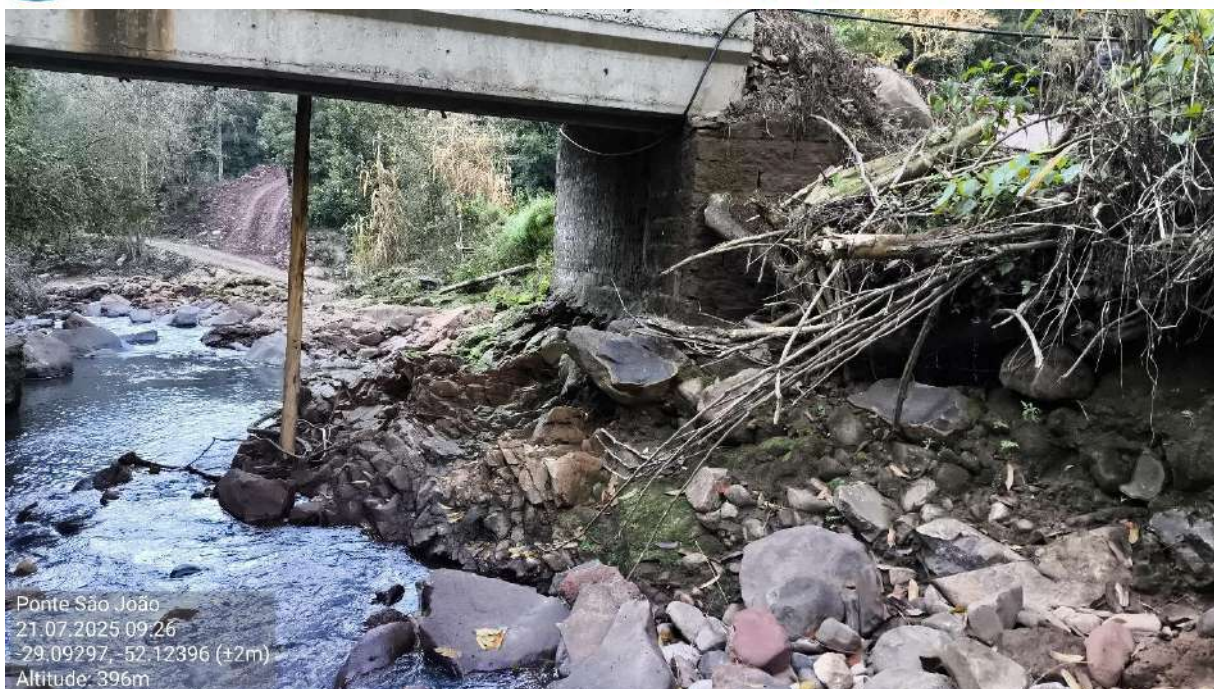
*Figura 9 Entorno da ponte com detritos (galhos e árvores arrastados pela correnteza do arroio durante o evento climático. Data das imagens: 21/07/2025. Coordenadas: latitude -29.09297° e longitude -52.12396. Fonte Progettare Engenharia e Assessoria.*

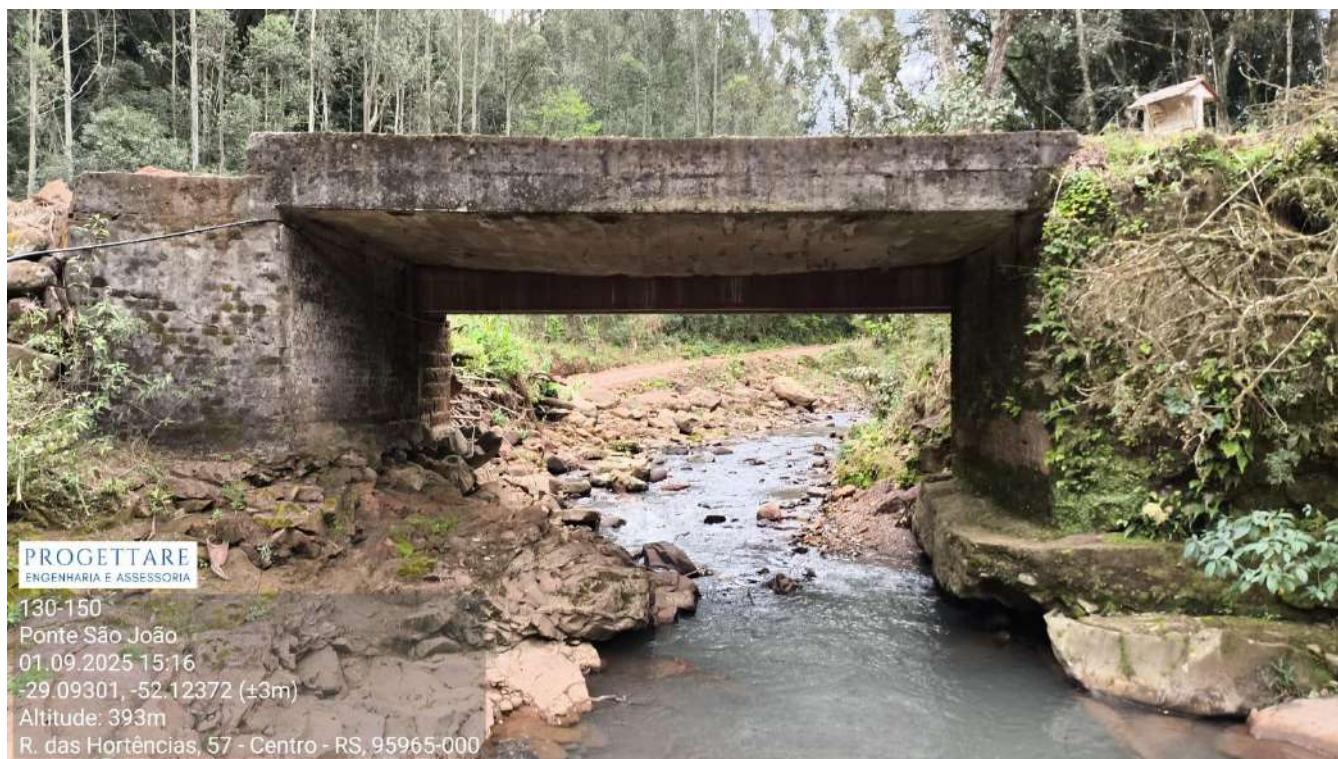
Figura 2: vista lateral à jusante da ponte sobre o Arroio Jacaré, onde se evidencia **flecha acentuada da laje do tabuleiro**, indicando recalque diferencial e descontinuidade estrutural na borda a montante. Observam-se ainda **rachaduras significativas na cortina de ala esquerda** e **processo de solapamento da fundação na ala direita**, comprometendo a estabilidade global da estrutura. A condição atual caracteriza **risco iminente de colapso**. Data da imagem: 01/09/2025. Coordenadas latitude -29.09301° e longitude -52.12372°. Fonte: Progettare Engenharia e Assessoria.

A vistoria técnica realizada demonstra que a ponte sobre o Arroio Jacaré, localizada na Estrada da Comunidade São João, encontra-se em condições críticas de estabilidade, apresentando recalques diferenciais, fissuras, trincas nas cabeceiras, solapamento das fundações e evidências de torsionamento da estrutura. Esses danos decorrem diretamente da cheia de junho de 2025, que ocasionou erosões intensas, arraste de detritos e esforços hidrodinâmicos excepcionais sobre a obra.

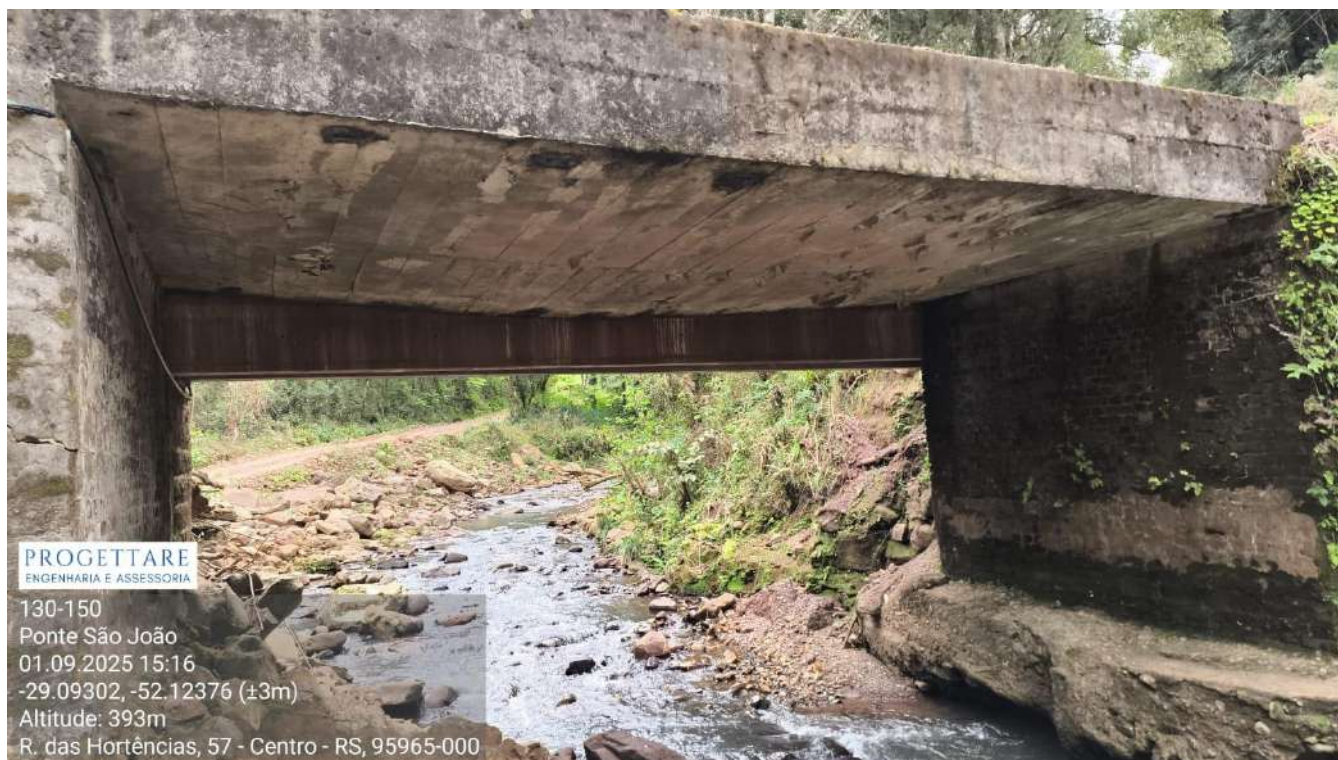
Figura 3: o tabuleiro da ponte apresenta **flecha acentuada com risco de colapso iminente**. Na cabeceira esquerda observa-se o **preenchimento do espaço solapado por depósitos de aluvião/seixos rolados**, material de baixa resistência e incapaz de garantir a estabilidade das fundações frente às cargas transmitidas pela superestrutura. Evidenciam-se também **rachaduras significativas nas alas**, comprometendo a integridade estrutural do conjunto. Coordenadas: latitude -29.09302° e longitude -52.12376°. Data da imagem: 01/09/2025. Fonte: Progettare Engenharia e Assessoria.

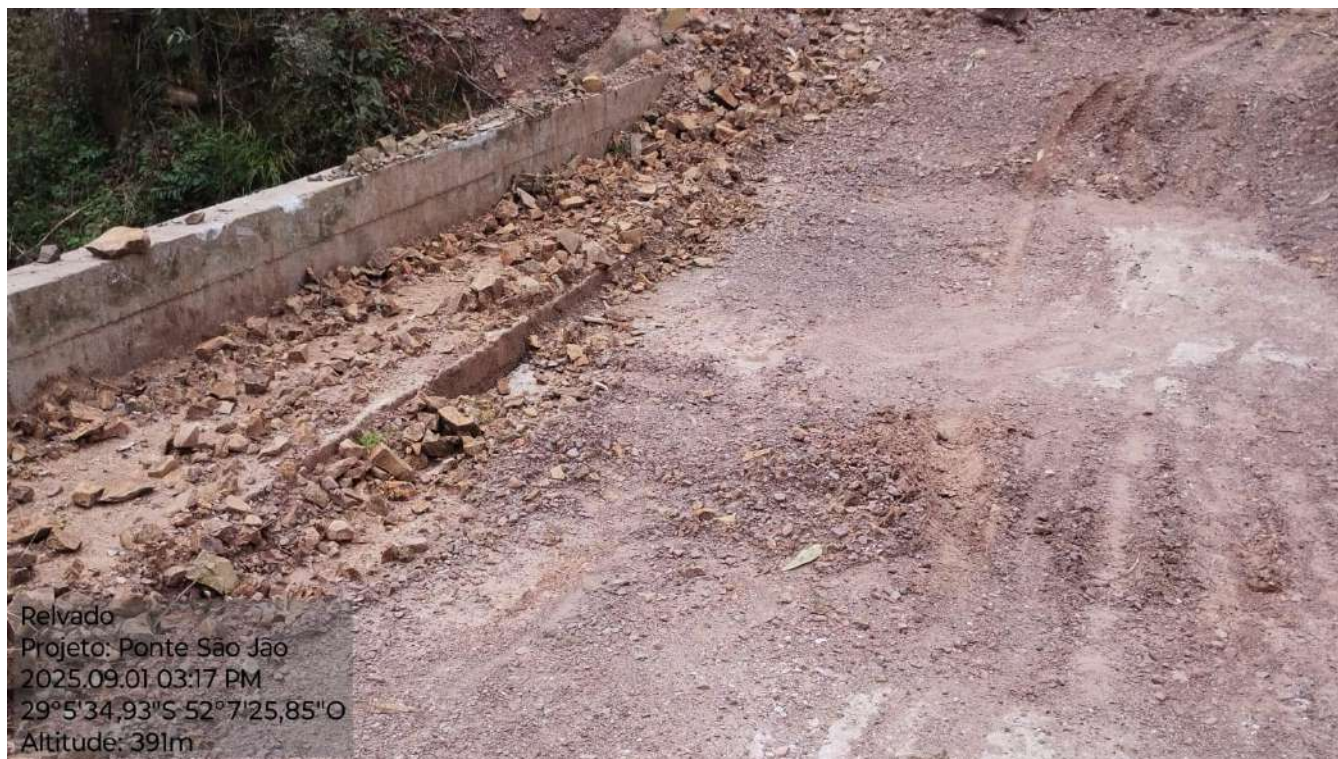
Figura 4: vista superior do tabuleiro na pista de rolamento, onde se evidencia **recalque diferencial da laje**, com flecha excessiva que ultrapassa os limites admissíveis do estado limite de serviço. O abatimento do pavimento, aliado à presença de fissuras longitudinais, indica perda de capacidade resistente e comprometimento da estabilidade global da superestrutura. Coordenadas: latitude 29°5'34,93"S e longitude 52°7'25,85"O. Data da imagem: 01/09/2025. Fonte: Progettare Engenharia e Assessoria.

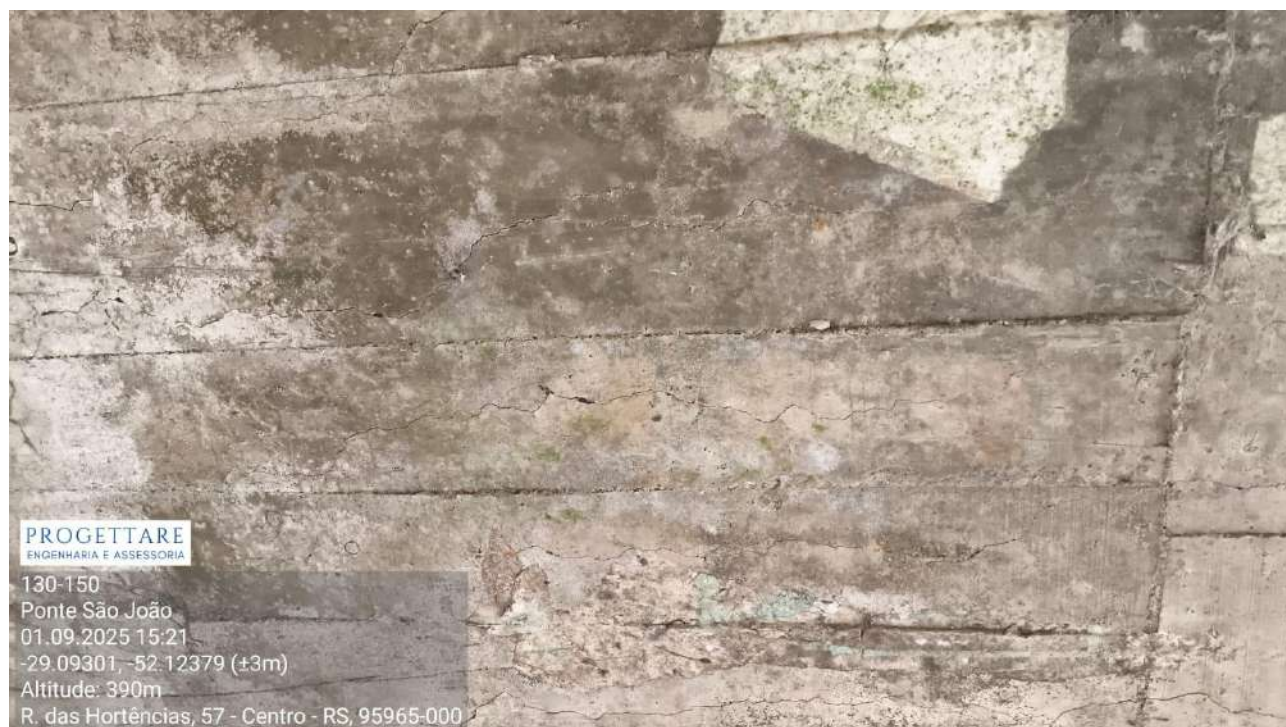
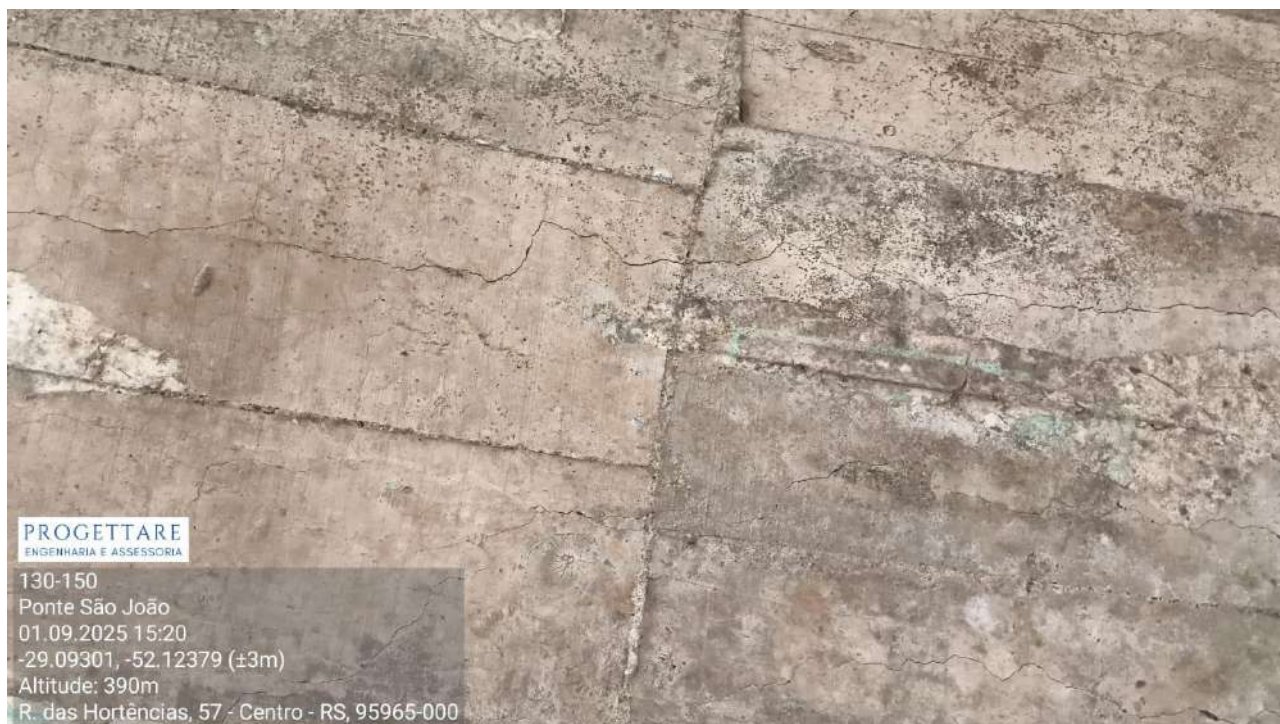
Figuras 5 e 6: observam-se **fissuras generalizadas na face inferior da laje do tabuleiro**, resultantes do **recalque diferencial** e da **flexão excessiva do concreto armado**. As aberturas seguem padrões longitudinais e transversais, caracterizando perda de continuidade estrutural e comprometimento da capacidade resistente da seção. Essa condição reforça o quadro de instabilidade já identificado, indicando risco de evolução para ruptura frágil caso as cargas atuantes se mantenham ou aumentem. Coordenadas: latitude -29.09301° e longitude -52.12379°. Fonte: Progettare Engenharia e Assessoria.

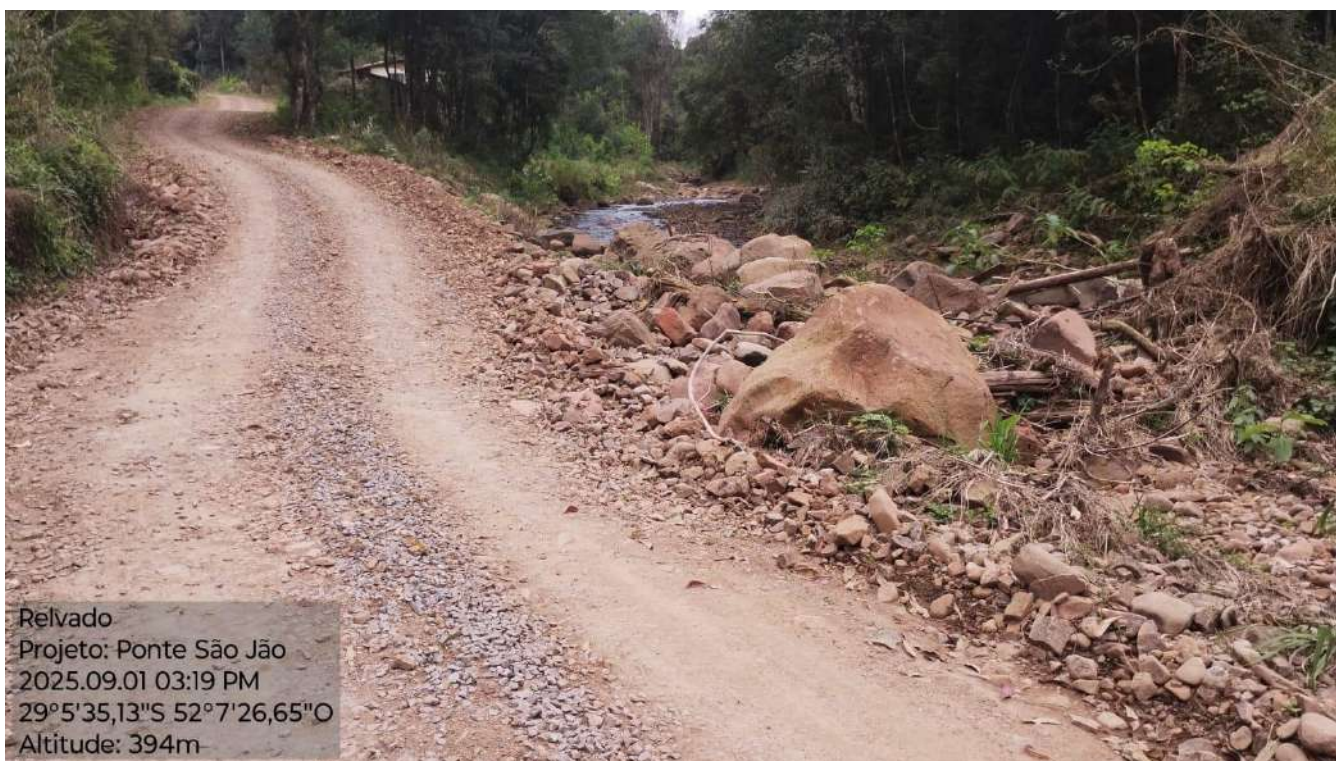
Figura 7: registro à montante da ponte, evidenciando a **grande quantidade de entulhos, blocos rochosos e material vegetal arrastados pela cheia de junho de 2025**, os quais se acumularam junto ao leito e margens do arroio. O volume de detritos e a erosão registrada no entorno comprovam a **magnitude do evento climático** e seus efeitos diretos sobre a estrutura, que sofreu esforços excepcionais resultando em **fissuras, recalques e comprometimento da estabilidade**, culminando na necessidade de **interdição e caracterização de colapso iminente**. Coordenadas: latitude 29°5'35,13"S e longitude 52°7'26,65"O. Fonte: Progettare Engenharia e Assessoria.

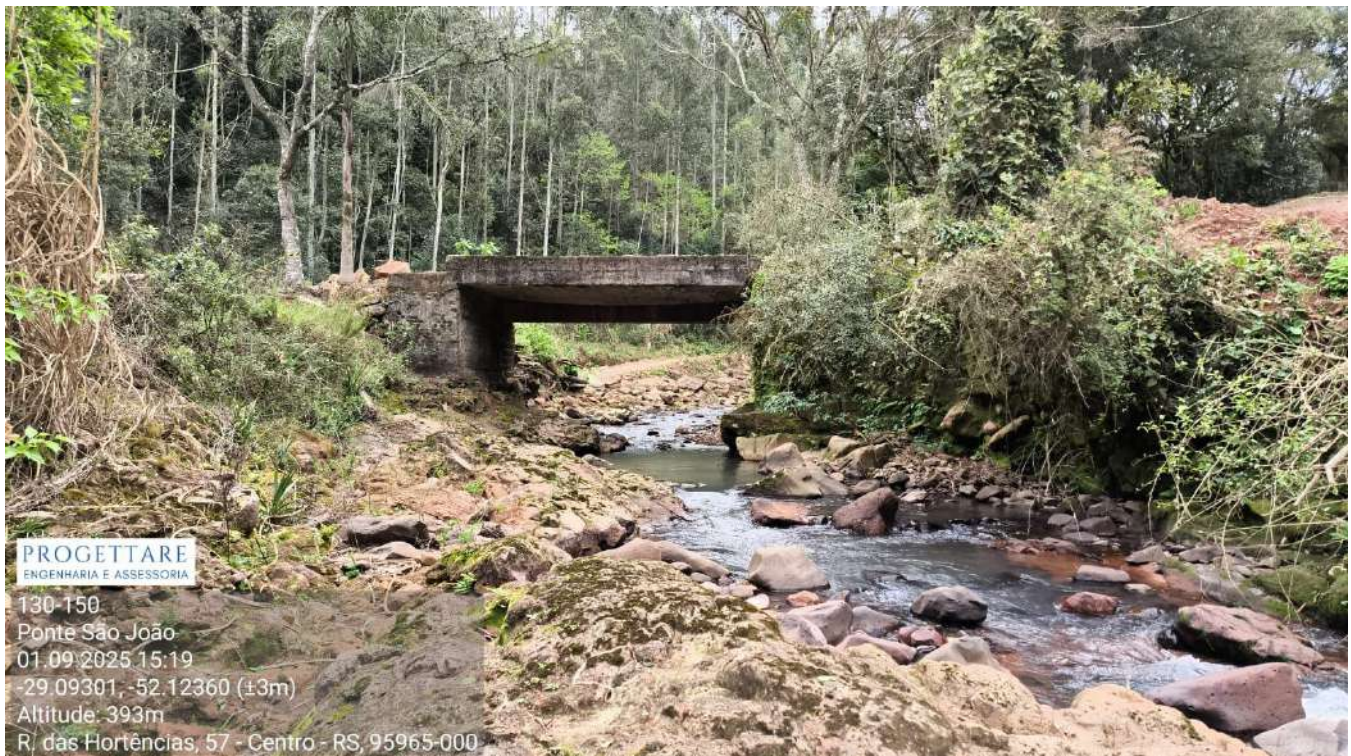
Figura 8: vista geral da ponte sobre o Arroio Jacaré, evidenciando os efeitos da cheia de junho de 2025 no **curso do arroio, que sofreu alteração e deslocamento de margens**, intensificando processos erosivos junto às fundações. Observa-se ainda a **flecha da laje do tabuleiro** e trecho da sapata sem sustentação, resultantes da ação das águas e do arraste de blocos e detritos. Tais condições reforçam a **magnitude do evento climático** e o consequente o comprometimento estrutural da ponte, levando à necessidade de interdição. Data da imagem 01/09/2025. Coordenadas latitude -29.09301° e longitude -52.12360°. Fonte: Progettare Engenharia e Assessoria.

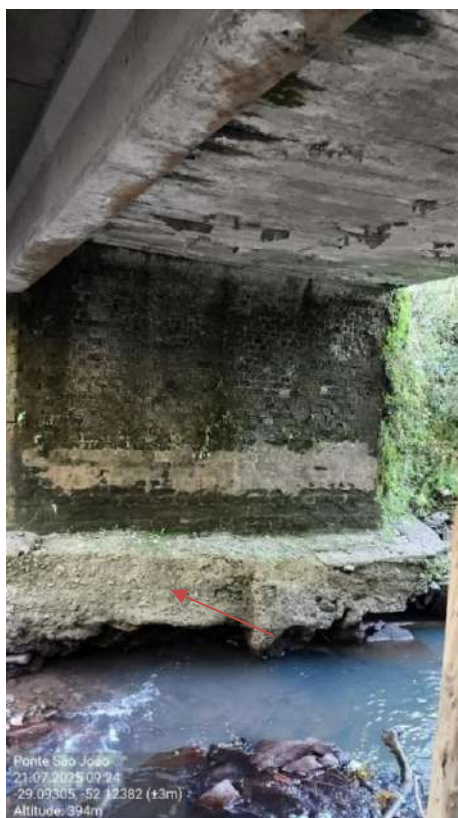
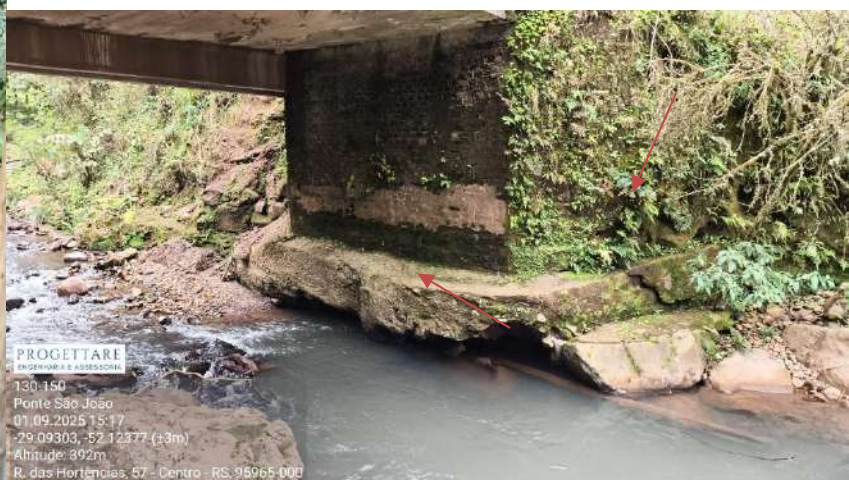
Figuras 9 e 10: detalhes da cabeceira da ponte, onde se constata o **solapamento das fundações provocado pela forte erosão das águas durante a cheia de junho de 2025**. Observa-se a **exposição da sapata** e a **perda de apoio em sua base**, situação que compromete a capacidade de sustentação da estrutura. As **trincas identificadas na lateral da sapata** reforçam o quadro de instabilidade, caracterizando **risco iminente de colapso**. Data das imagens: 21/07/2025 e 01/09/2025. Coordenadas: latitude -29.09305° e longitude -52.12382°; latitude -29.09303° e longitude -52.12377°. Fonte Progettare Engenharia e Assessoria.

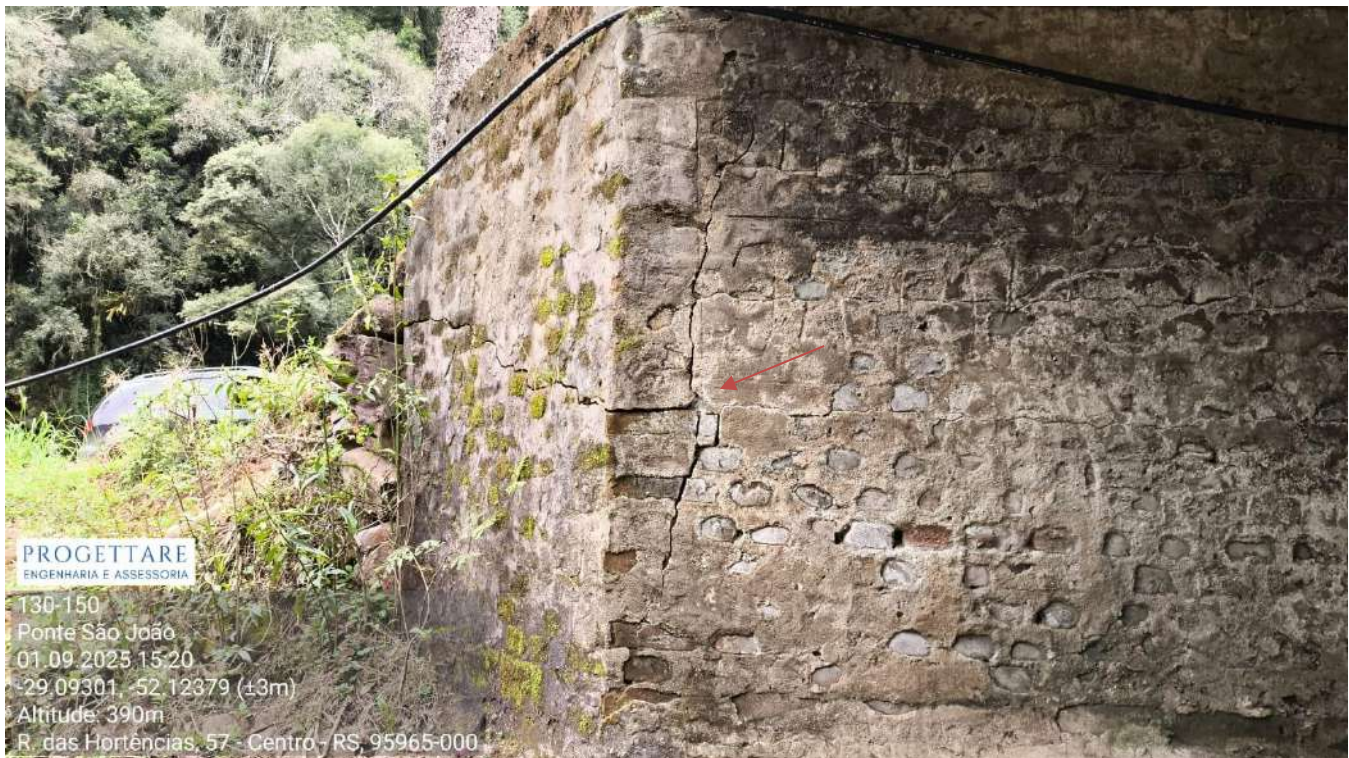
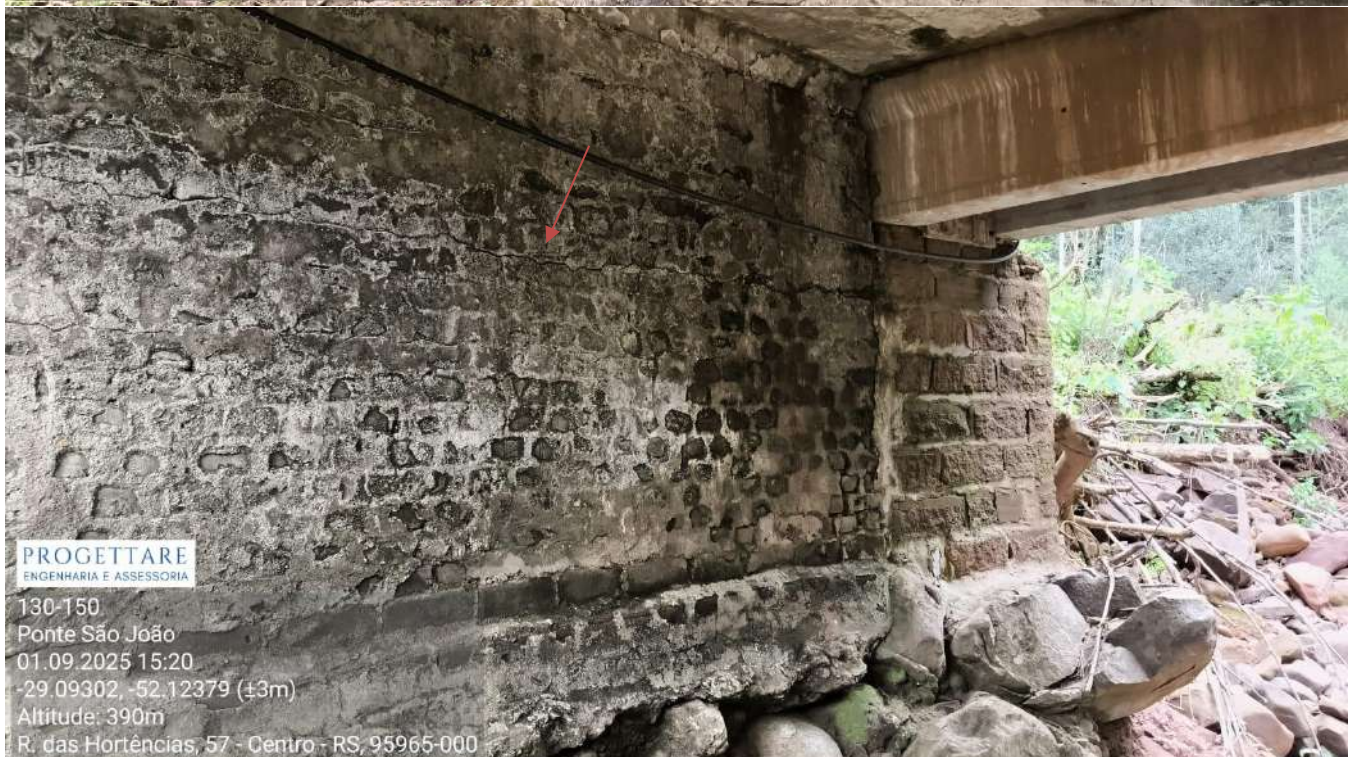
Figuras 11 e 12: evidenciam-se sinais de **torsionamento do tabuleiro e cabeceiras**, decorrentes da ação assimétrica da correnteza e do impacto de detritos durante a cheia de junho de 2025. O esforço torcional gerou **recalque diferencial da laje e trincas diagonais nas cabeceiras**, caracterizando perda da estabilidade estrutural e risco iminente de colapso. Data das imagens: 01/09/2025. Coordenadas: latitude -29.09301° e longitude -52.12379; latitude -29.09302 e longitude -52.12379°. Fonte Progettare Engenharia e Assessoria.

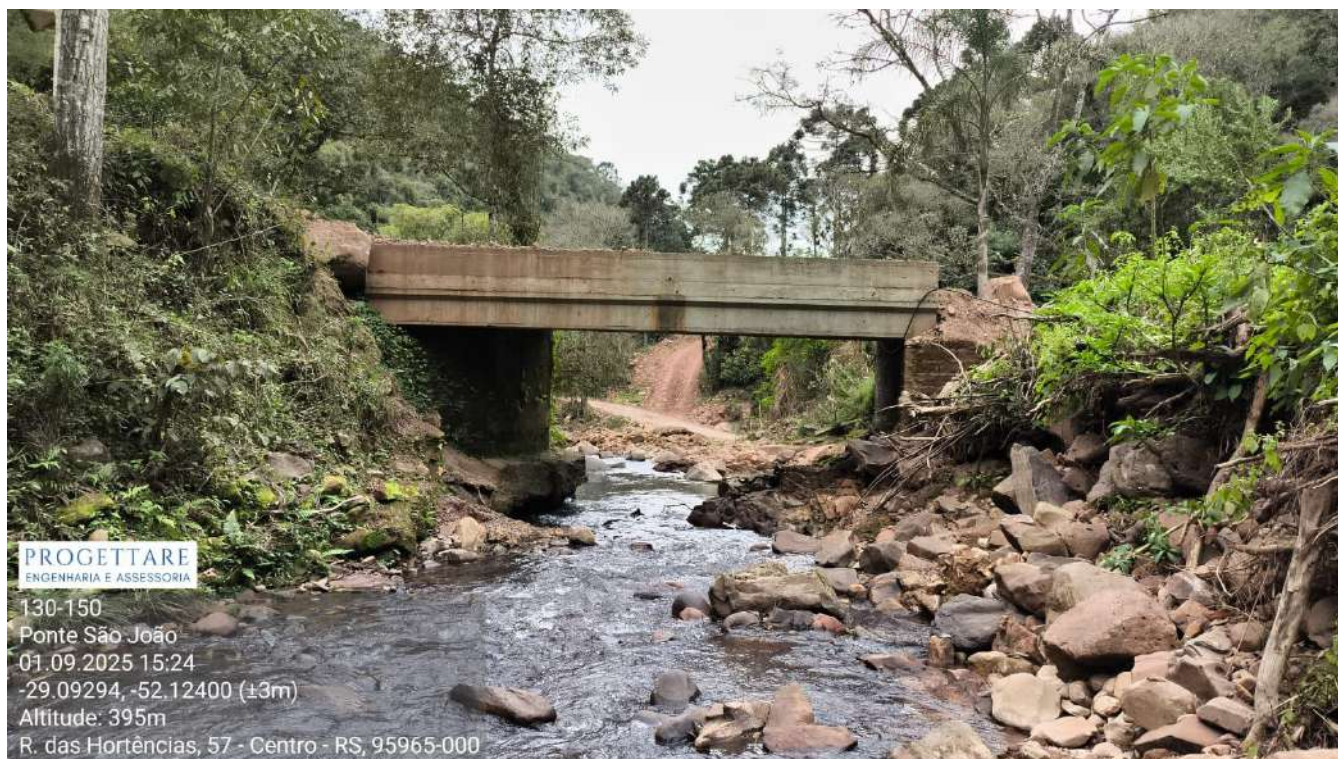
*Figura 13: vista à montante da ponte, evidenciando a erosão da vala formada pela força da correnteza, bem como a presença de galhos, troncos e detritos arrastados durante a cheia de junho de 2025. Esses registros demonstram a magnitude do evento climático e sua contribuição direta para o solapamento das fundações e o comprometimento estrutural da ponte. Data das imagens: 01/09/2025. Coordenadas: latitude -29.09294° e longitude -52.12400°. Fonte Progettare Engenharia e Assessoria.*

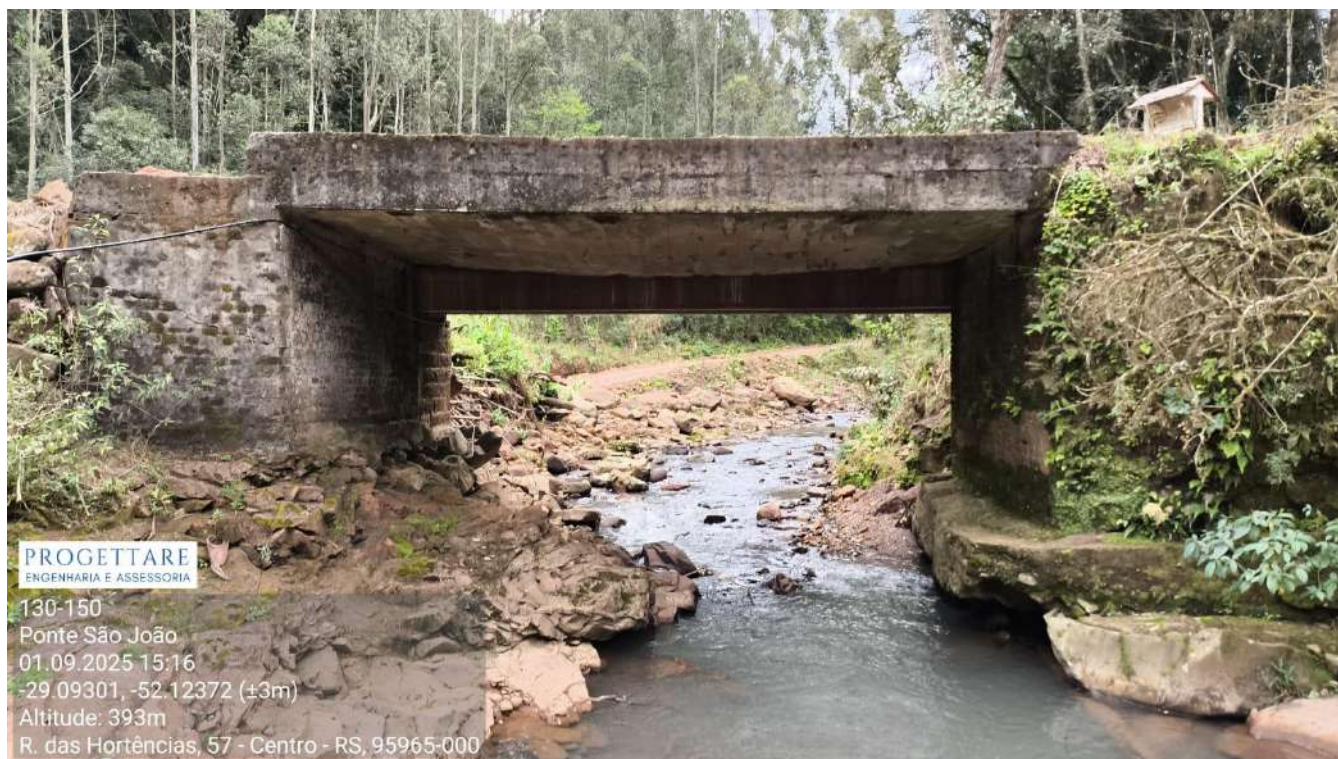
Figura 2: vista lateral à jusante da ponte sobre o Arroio Jacaré, onde se evidencia **flecha acentuada da laje do tabuleiro**, indicando recalque diferencial e descontinuidade estrutural na borda a montante. Observam-se ainda **rachaduras significativas na cortina de ala esquerda** e **processo de solapamento da fundação na ala direita**, comprometendo a estabilidade global da estrutura. A condição atual caracteriza **risco iminente de colapso**. Data da imagem: 01/09/2025. Coordenadas latitude -29.09301° e longitude -52.12372°. Fonte: Progettare Engenharia e Assessoria.

A vistoria técnica realizada demonstra que a ponte sobre o Arroio Jacaré, localizada na Estrada da Comunidade São João, encontra-se em condições críticas de estabilidade, apresentando recalques diferenciais, fissuras, trincas nas cabeceiras, solapamento das fundações e evidências de torsionamento da estrutura. Esses danos decorrem diretamente da cheia de junho de 2025, que ocasionou erosões intensas, arraste de detritos e esforços hidrodinâmicos excepcionais sobre a obra.

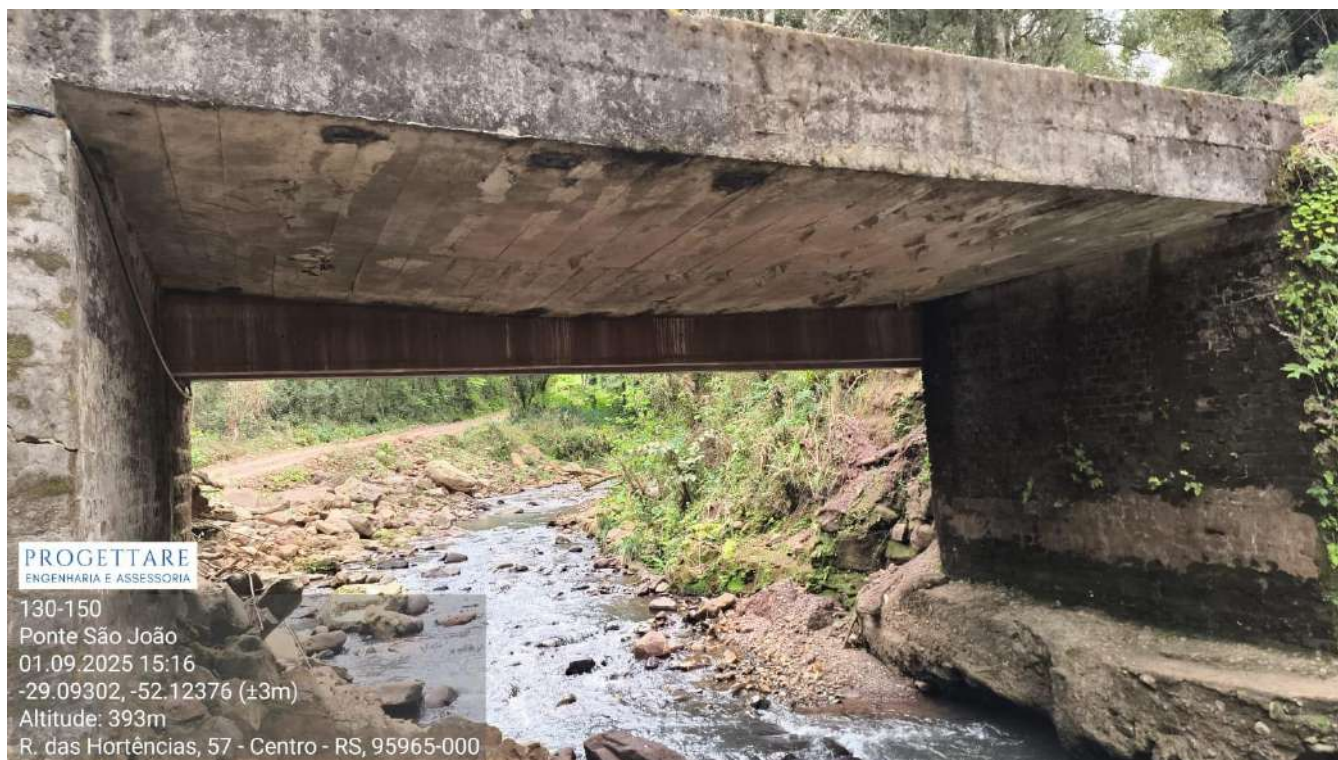
Figura 3: o tabuleiro da ponte apresenta **flecha acentuada com risco de colapso iminente**. Na cabeceira esquerda observa-se o **preenchimento do espaço solapado por depósitos de aluvião/seixos rolados**, material de baixa resistência e incapaz de garantir a estabilidade das fundações frente às cargas transmitidas pela superestrutura. Evidenciam-se também **rachaduras significativas nas alas**, comprometendo a integridade estrutural do conjunto. Coordenadas: latitude -29.09302° e longitude -52.12376°. Data da imagem: 01/09/2025. Fonte: Progettare Engenharia e Assessoria.

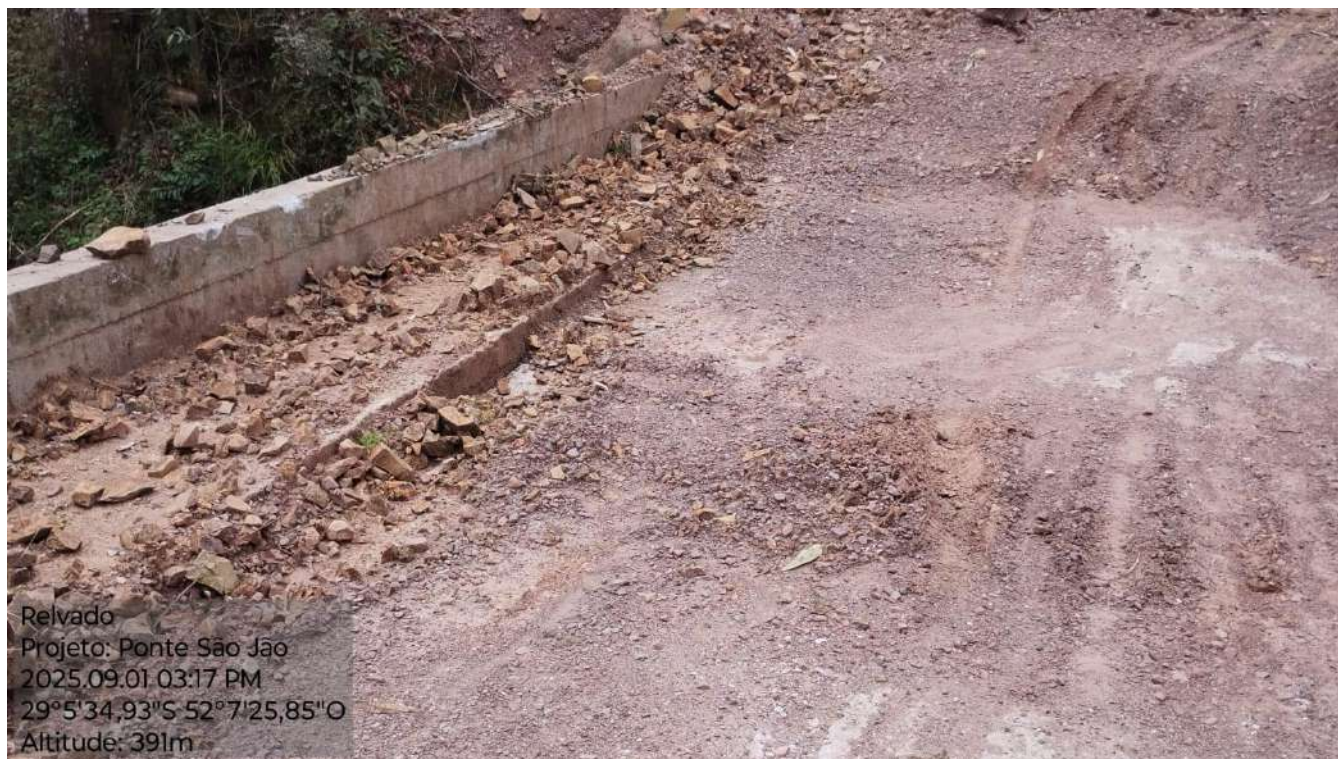
*Figura 4: vista superior do tabuleiro na pista de rolamento, onde se evidencia **recalque diferencial da laje**, com flecha excessiva que ultrapassa os limites admissíveis do estado limite de serviço. O abatimento do pavimento, aliado à presença de fissuras longitudinais, indica perda de capacidade resistente e comprometimento da estabilidade global da superestrutura. Coordenadas: latitude 29°5'34,93"S e longitude 52°7'25,85"O. Data da imagem: 01/09/2025. Fonte: Progettare Engenharia e Assessoria.*

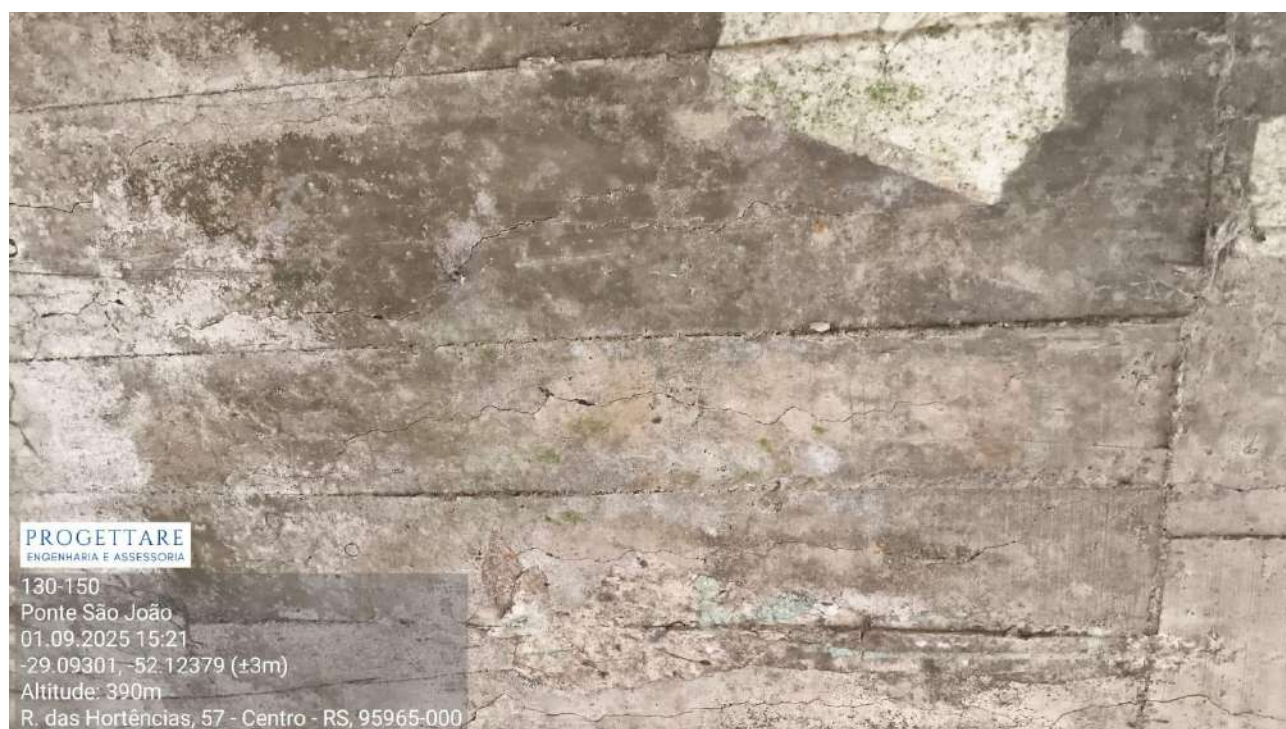
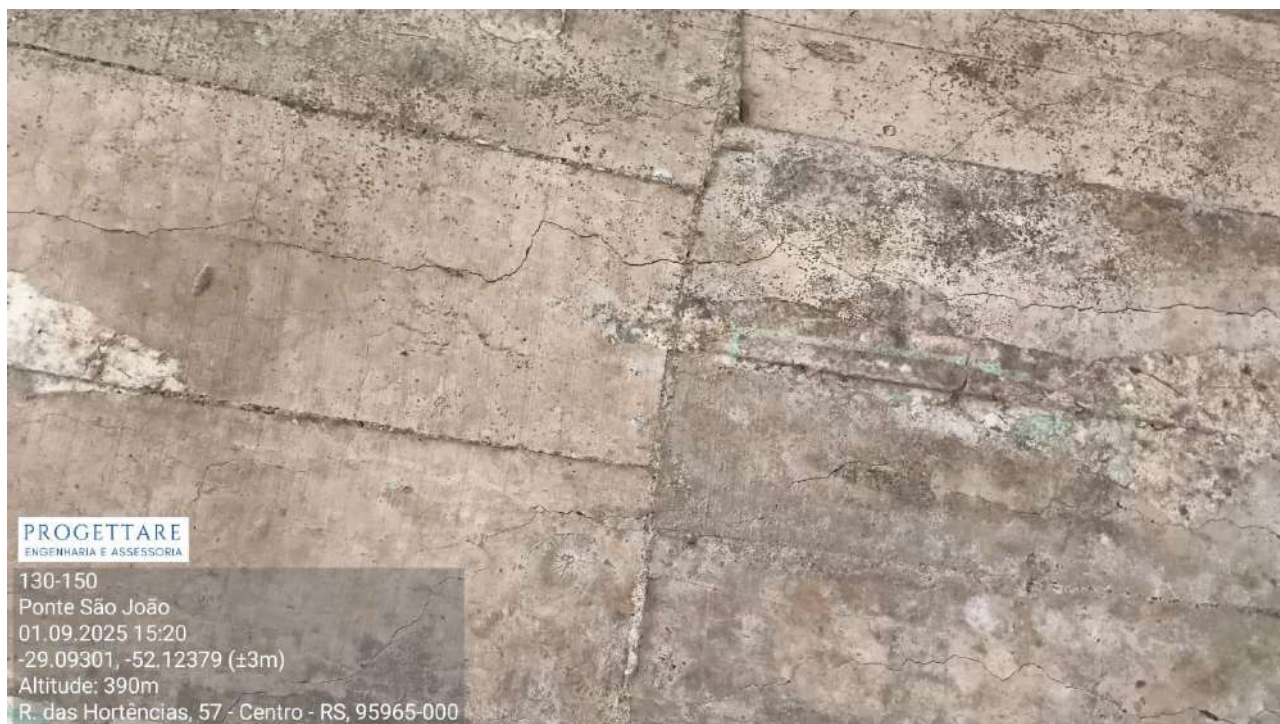
Figuras 5 e 6: observam-se **fissuras generalizadas na face inferior da laje do tabuleiro**, resultantes do **recalque diferencial** e da **flexão excessiva do concreto armado**. As aberturas seguem padrões longitudinais e transversais, caracterizando perda de continuidade estrutural e comprometimento da capacidade resistente da seção. Essa condição reforça o quadro de instabilidade já identificado, indicando risco de evolução para ruptura frágil caso as cargas atuantes se mantenham ou aumentem. Coordenadas: latitude -29.09301° e longitude -52.12379°. Fonte: Progettare Engenharia e Assessoria.

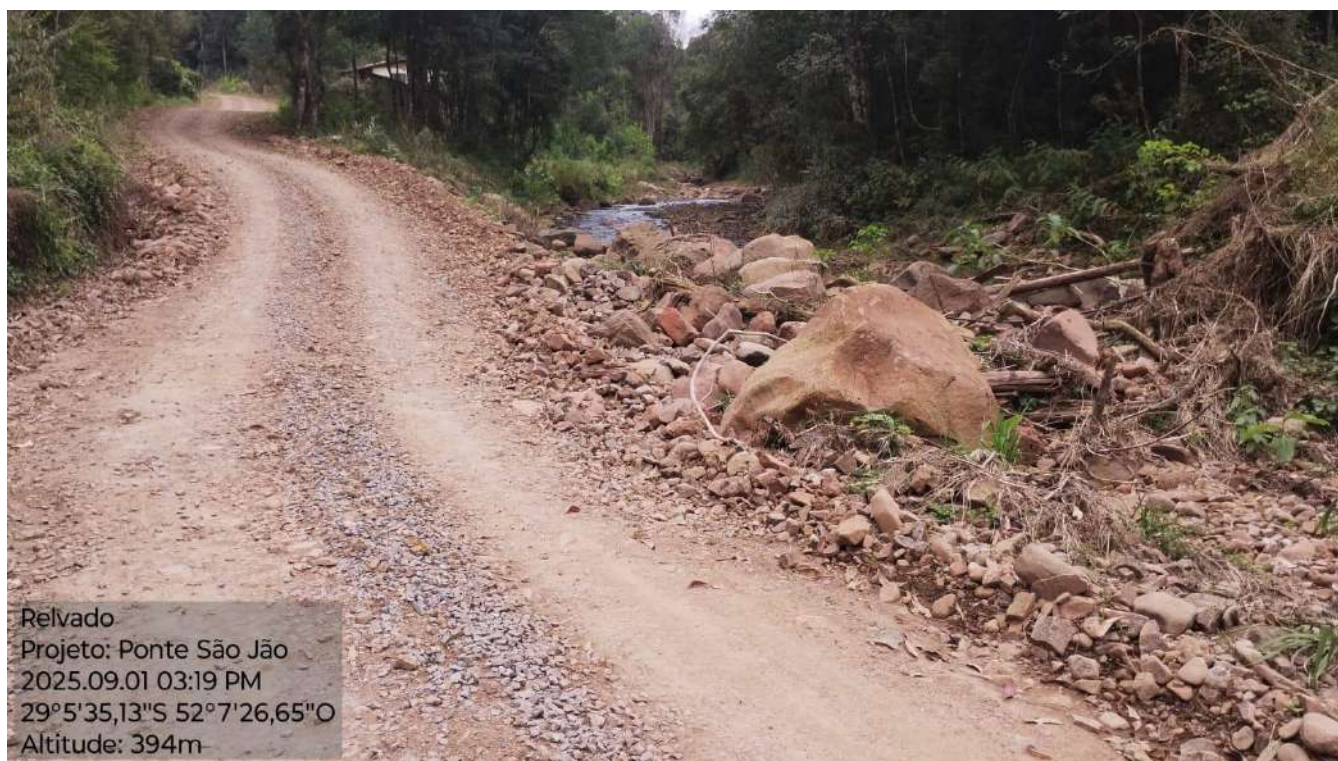
Figura 7: registro à montante da ponte, evidenciando a **grande quantidade de entulhos, blocos rochosos e material vegetal arrastados pela cheia de junho de 2025**, os quais se acumularam junto ao leito e margens do arroio. O volume de detritos e a erosão registrada no entorno comprovam a **magnitude do evento climático** e seus efeitos diretos sobre a estrutura, que sofreu esforços excepcionais resultando em **fissuras, recalques e comprometimento da estabilidade**, culminando na necessidade de **interdição e caracterização de colapso iminente**. Coordenadas: latitude 29°5'35,13"S e longitude 52°7'26,65"O. Fonte: Progettare Engenharia e Assessoria.
