# SISTEMA NACIONAL DE PROTEÇÃO E DEFESA CIVIL - SINPDEC

## Relatório de Diagnóstico

| Meta 1: RECONSTRUÇÃO DE INFRAESTRUTURA PÚBLICA - PONTE NA COMUNIDADE SÃO JOÃO - EXTENSÃO 12 M, LARGURA 6 M | Ação pretendida | |

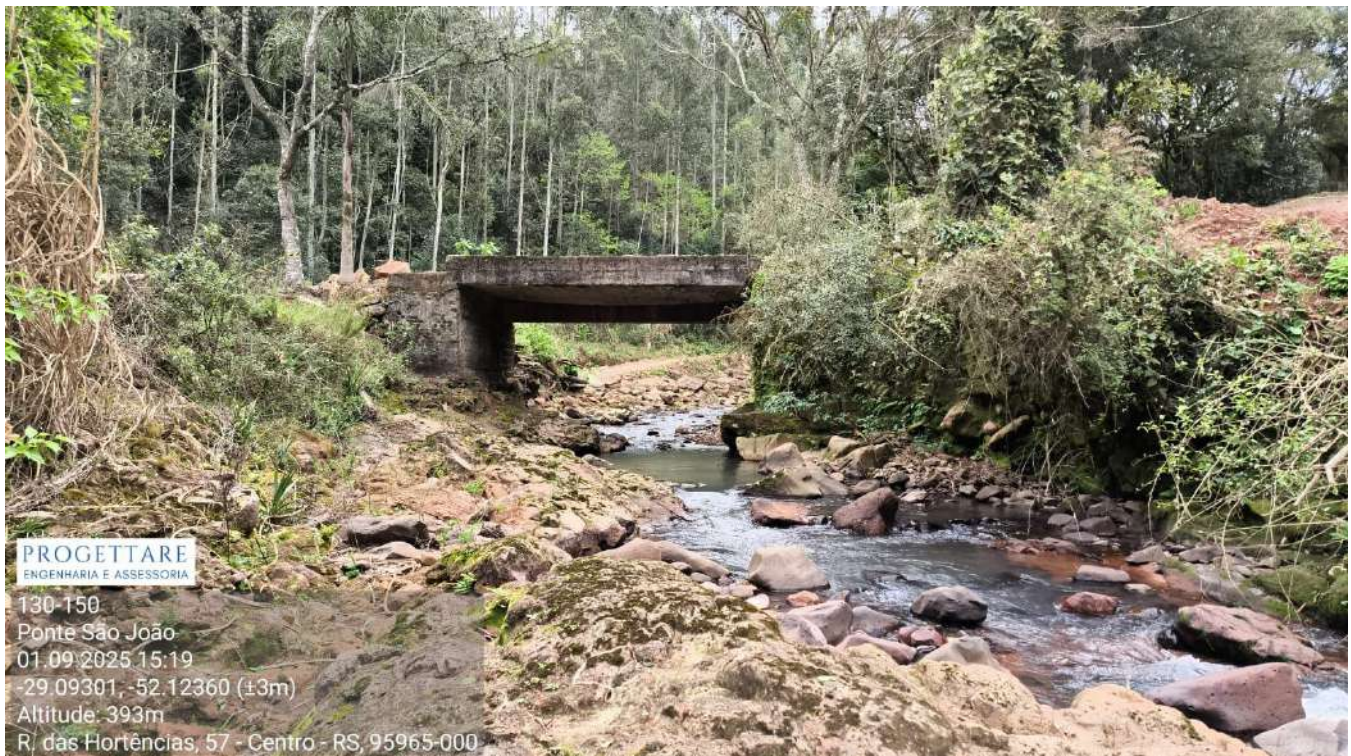
Figura 8: vista geral da ponte sobre o Arroio Jacaré, evidenciando os efeitos da cheia de junho de 2025 no **curso do arroio, que sofreu alteração e deslocamento de margens**, intensificando processos erosivos junto às fundações. Observa-se ainda a **flecha da laje do tabuleiro** e trecho da sapata sem sustentação, resultantes da ação das águas e do arraste de blocos e detritos. Tais condições reforçam a **magnitude do evento climático** e o consequente o comprometimento estrutural da ponte, levando à necessidade de interdição. Data da imagem 01/09/2025. Coordenadas latitude -29.09301° e longitude -52.12360°. Fonte: Progettare Engenharia e Assessoria.

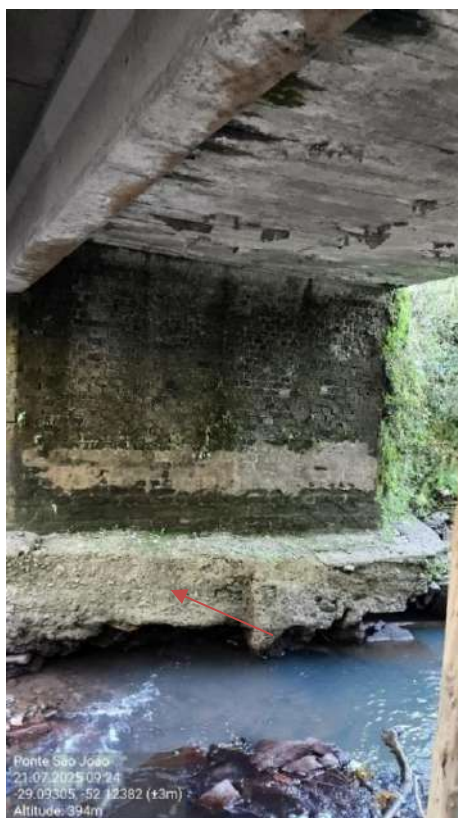
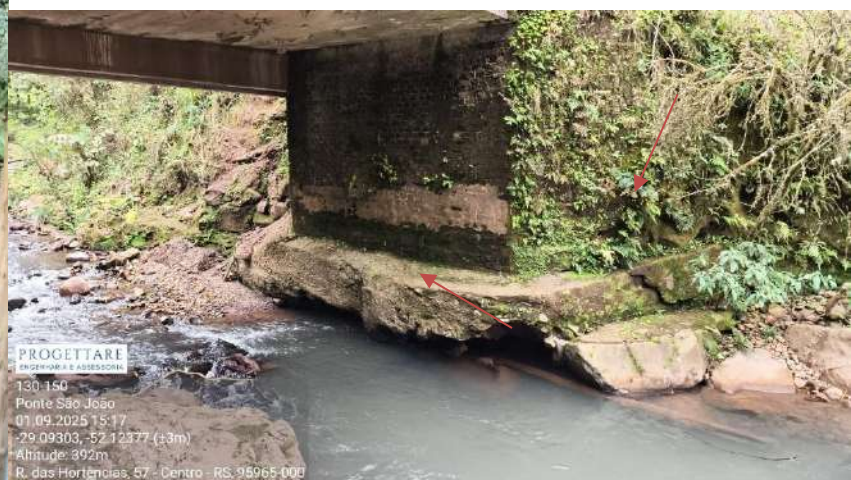
Figuras 9 e 10: detalhes da cabeceira da ponte, onde se constata o **solapamento das fundações provocado pela forte erosão das águas durante a cheia de junho de 2025**. Observa-se a **exposição da sapata** e a **perda de apoio em sua base**, situação que compromete a capacidade de sustentação da estrutura. As **trincas identificadas na lateral da sapata** reforçam o quadro de instabilidade, caracterizando **risco iminente de colapso**. Data das imagens: 21/07/2025 e 01/09/2025. Coordenadas: latitude -29.09305° e longitude -52.12382°; latitude -29.09303° e longitude -52.12377°. Fonte Progettare Engenharia e Assessoria.

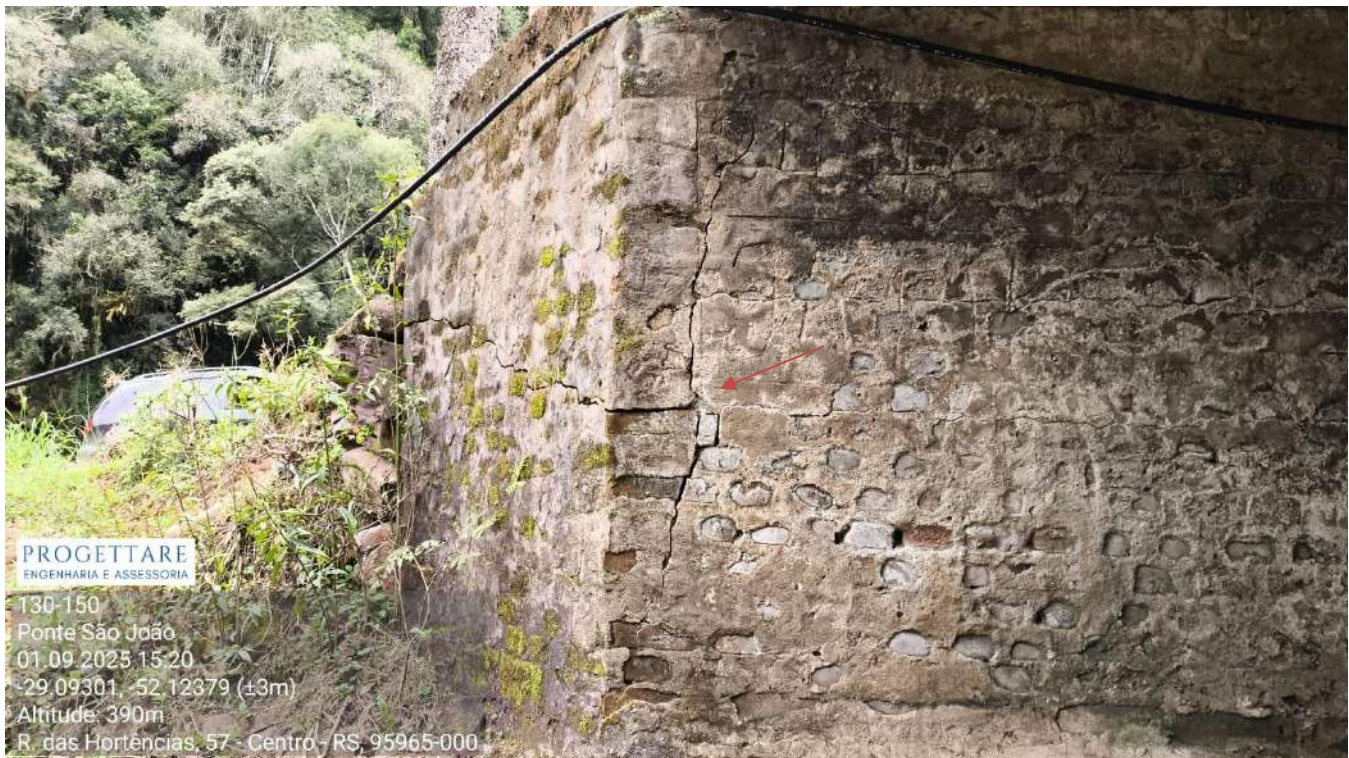
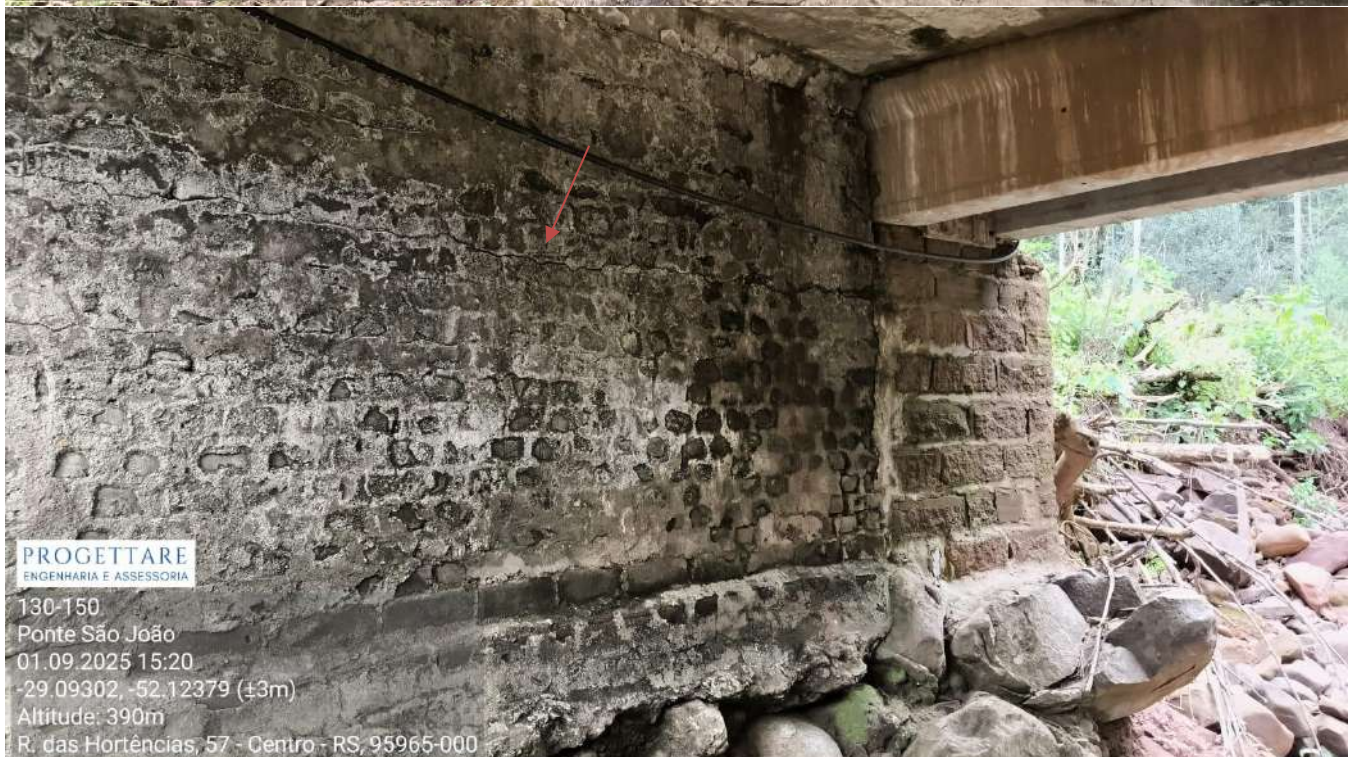
Figuras 11 e 12: evidenciam-se sinais de **torsionamento do tabuleiro e cabeceiras**, decorrentes da ação assimétrica da correnteza e do impacto de detritos durante a cheia de junho de 2025. O esforço torcional gerou **recalque diferencial da laje e trincas diagonais nas cabeceiras**, caracterizando perda da estabilidade estrutural e risco iminente de colapso. Data das imagens: 01/09/2025. Coordenadas: latitude -29.09301° e longitude -52.12379; latitude -29.09302 e longitude -52.12379°. Fonte Progettare Engenharia e Assessoria.

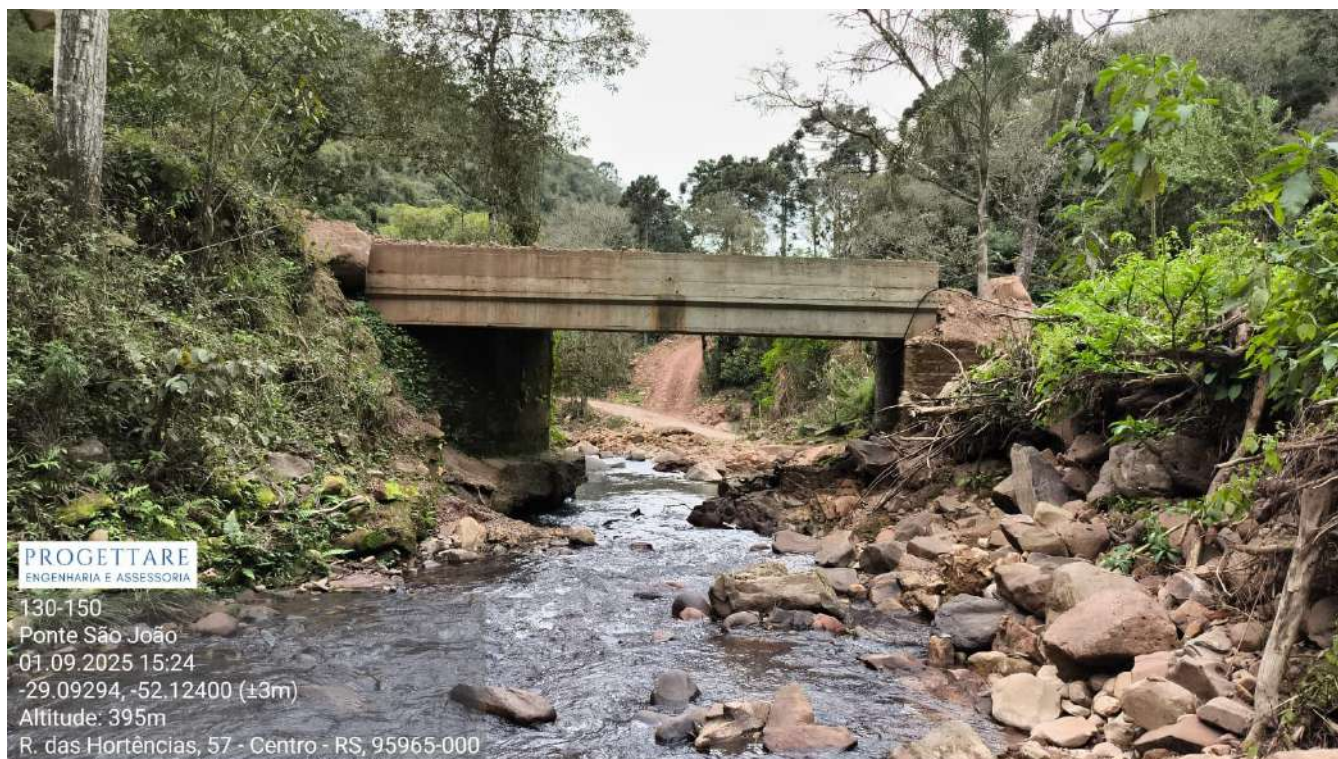
*Figura 13: vista à montante da ponte, evidenciando a erosão da vala formada pela força da correnteza, bem como a presença de galhos, troncos e detritos arrastados durante a cheia de junho de 2025. Esses registros demonstram a magnitude do evento climático e sua contribuição direta para o solapamento das fundações e o comprometimento estrutural da ponte. Data das imagens: 01/09/2025. Coordenadas: latitude -29.09294° e longitude -52.12400°. Fonte Progettare Engenharia e Assessoria.*
