**CONTRATAÇÃO DE SERVIÇOS DE ARQUITETURA E ENGENHARIA PARA  
ELABORAÇÃO DE PROJETOS E ORÇAMENTOS PARA REFORMA E AMPLIAÇÃO DO  
PACS/CSVC DE PORTO ALEGRE/RS.**

**LEVANTAMENTO DE INFORMAÇÕES (LI)**

- ***TOMO V – Serviços de Sondagem***

**JUNHO/2012**

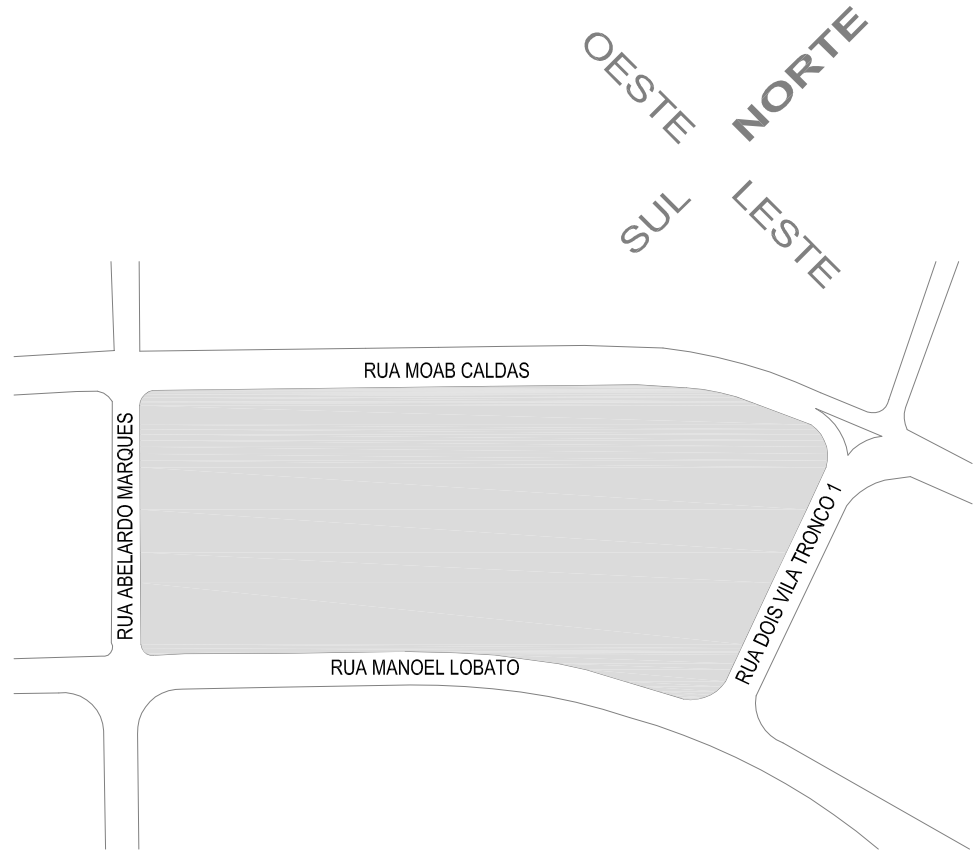
Na planta a seguir, estão sendo mostrados os pontos anteriormente determinados pela SMOV para execução dos serviços de sondagem para o terreno onde no ano de 2008 seria ampliado o Pronto Atendimento Cruzeiro do Sul e onde seria implantado o Edifício Garagem – Rua Prof Manoel Lobato, 151 – Porto Alegre.

FURO DE SONDAGEM

PLANTA DE LOCALIZAÇÃO  
ESCALA 1/500

A análise do solo deste terreno foi feita através de 12 furos de sondagem à percussão, com diâmetro de 3", em pontos anteriormente definidos pela SMOV, e executadas com adição de água, até obtenção de resistência pelo solo que impossibilitou maior penetração, ou até uma profundidade de 20,00 metros.
