## MEMORIAL DESCRITIVO

Obra: Reforma do Centro de Eventos (LOTE I - Substituição de telhas da área de churrasqueiras)

Local: Módulo Esportivo José Antônio da Silva

Obra: Reforma do Centro de Eventos (LOTE II - Substituição dos pisos, alterações no sistema sanitário e pintura completa da edificação)

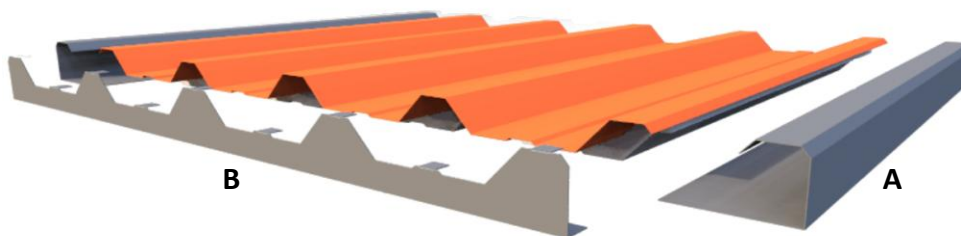
Para acabamento das laterais expostas das telhas dos beirais, para que não fique exposto o preenchimento em EPS, será executado um rufo (A), conforme a imagem abaixo.

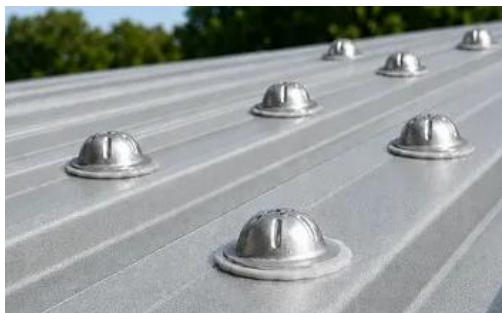
Os parafusos de fixação das telhas deverão receber protetores de cabeça galvanizados fixados com PU, conforme a imagem abaixo.

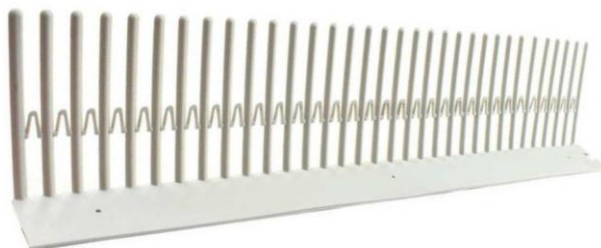
O beiral do telhado mais baixo, de uma água, receberá a instalação de passarinhas plásticas lineares conforme a imagem abaixo entre a telha e o espelho do beiral para proteger as cavidades do telhado da entrada de animais.

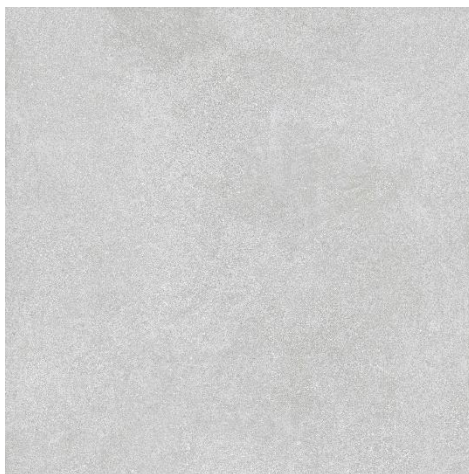
Após o tempo de cura do contrapiso, de no mínimo 3 dias, deverá ser instalado o revestimento cerâmico. O piso empregado terá dimensões aproximadas de 60x60cm, superfície esmaltada, textura acetinada e classificação de local de uso FMC (ambientes comerciais com trânsito moderado a intenso) ou LD (áreas comerciais de tráfego médio), a depender da classificação do fabricante, ou superior. Como referência *estética* a ser seguida, conforme imagem abaixo, adota-se o piso *Cement Light da AngelGres*. No entanto, ele não atende a todos os requisitos acima, tendo em vista que sua classificação de local de uso é LC (áreas comerciais de tráfego baixo). O piso a ser adotado deverá ser similar a este, mas atender aos requisitos definidos neste memorial. No que diz respeito às dimensões do piso a ser instalado, tamanhos maiores que 60x60cm são desejáveis e serão plenamente aceitos por proporcionarem um resultado estético superior. O modelo e cor escolhidos deverão ser aprovados pela fiscalização antes da colocação, que poderá exigir laudos e avaliar outros requisitos compatíveis com o uso pretendido para o ambiente onde será aplicado o piso, caso a especificação do produto apresentado difira de alguma forma dos requisitos aqui expostos.

A colagem das peças deverá ser dupla, com aplicação de argamassa AC-III no contrapiso com espessura uniforme de 3 a 4mm e no verso da placa cerâmica com espessura de 1 a 2mm. A argamassa no contrapiso será desempenada com o lado

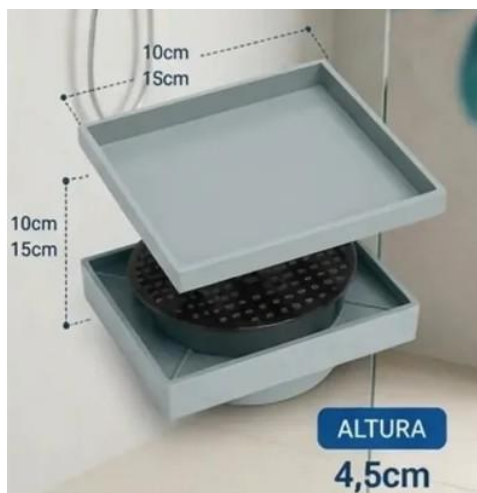
Em 4 diferentes pontos do salão e 1 ponto da área de churrasqueiras serão executados ralos secos ocultos (onde a tampa prevê a colagem do piso cerâmico) conforme a imagem abaixo, próximos às paredes, de forma a redirecionar a água da lavagem dos pisos para as calçadas externas.

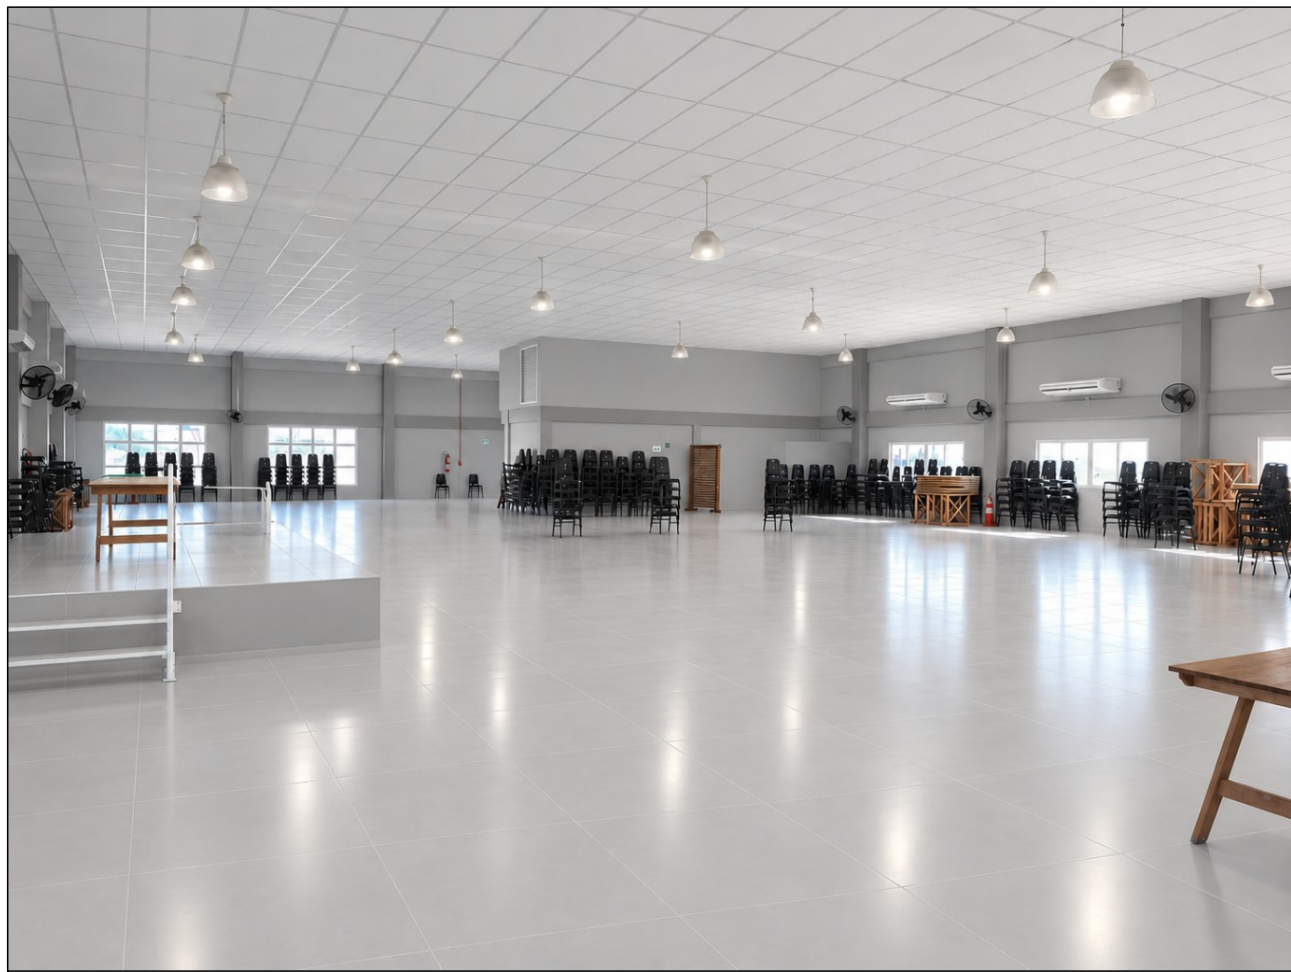
Visualizações do aspecto pretendido para o salão após a reforma.  
-Os pilares, vigas e paredes deverão ser pintados da mesma cor, *Suvinil Prata* ou similar, com acabamento fosco (foto 1).
