## RELATÓRIO DE EXECUÇÃO DO CONTRATO N° 05/2023

O presente relatório compreende todas as etapas realizadas para o cumprimento do contrato n° 05/2023 firmado entre a Prefeitura Municipal de Sarandi (RS) sob CNPJ 78.200.482/0001-10 e a empresa Vazão Poços Artesianos Ltda. sob CNPJ 48.137.336/0001-27 tendo como objeto: contratação de Empresa especializada em regime global (material e mão de obra) para execução de perfuração, construção de um poço tubular profundo, para captação de água subterrânea, na localidade da Linha Pinhalzinho, zona rural do município.

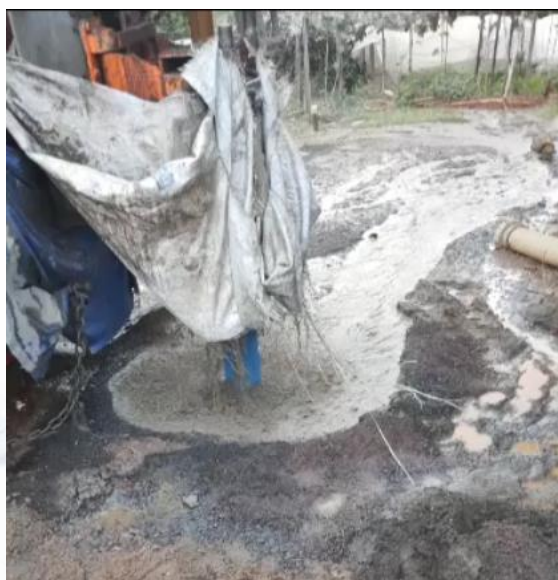
**Figura 4** Foto da obra de perfuração do poço. Fonte: Autor.

A perfuração rotopneumática com diâmetro de 12” ocorreu do intervalo de 0 a 20m, perfurando 12m de solo argiloso com fragmentos de rocha e material regolítico, 4m de material desmoronável e 4m de rocha basáltica competente.

A perfuração rotopneumática com o diâmetro de 6” ocorreu do intervalo de 20 a 192 m de profundidade, transpassando rochas basálticas.

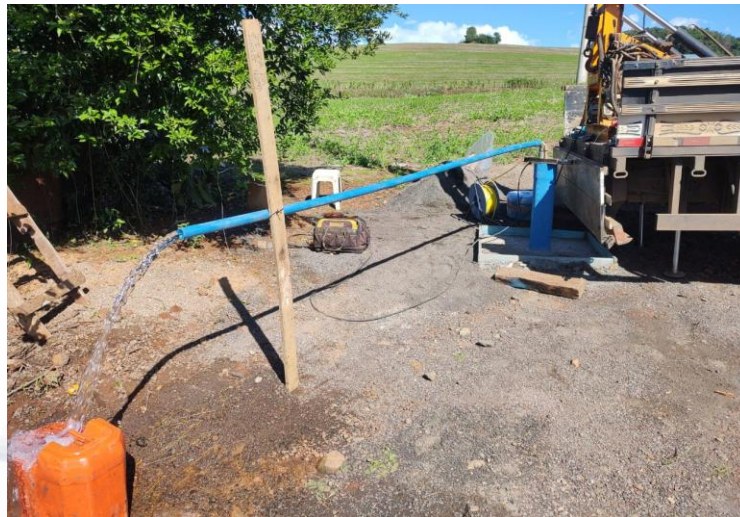
**Figura 5 Realização do teste de vazão. Fonte: Autor.**

Para a realização do teste de vazão foi utilizado bomba Vanbro, potência de 4,5 Hp, 18 estágios e altura manométrica de cerca de 70m. O equipamento foi instalado externamente para a realização do teste expedito.

Conforme teste realizado, o Nível Dinâmico (ND) variou de 29,85 a 38,23m no intervalo de 24 horas de bombeamento, ao passo que, a recuperação ocorreu no intervalo de 24 minutos e o ND foi parcialmente recuperado, na qual, atingiu a cota hidráulica de 28,51m.

A vazão variou entre 10 e 9,2 m<sup>3</sup>/h durante o teste, a qual, apresentou-se praticamente estabilizada por volta de 15 horas de duração do teste.

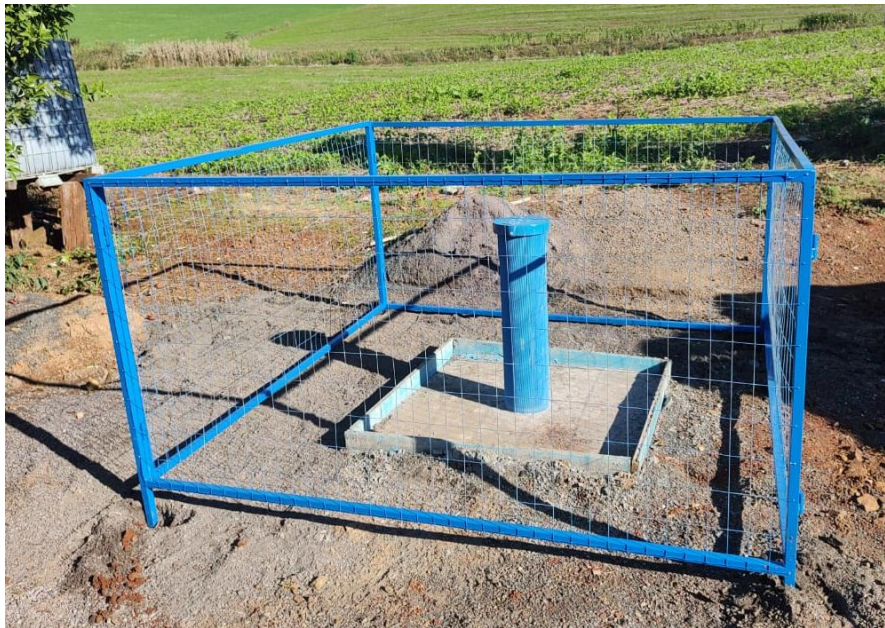
**Figura 7 Poço concluído. Fonte: Autor.**

O demonstrativo de todas as etapas salientou na importância da obra de perfuração e construção de um poço tubular profundo.
