Relatório de Vistoria 11/25– CPO Campinas, 07 de Abril de 2025

Localidade: Fórum Trabalhista de Campinas
Data da Vistoria: 29, 30 e 31/03/2025 e 01, 02 e 03/04/2025.
Endereço: Av. José de Sousa Campos, 422
Anexos: Planta dos pavimentos com indicação da posição das trincas

Vistoria de inspeção das patologias relacionadas a trincas do prédio que abriga o Fórum do Trabalho de Campinas

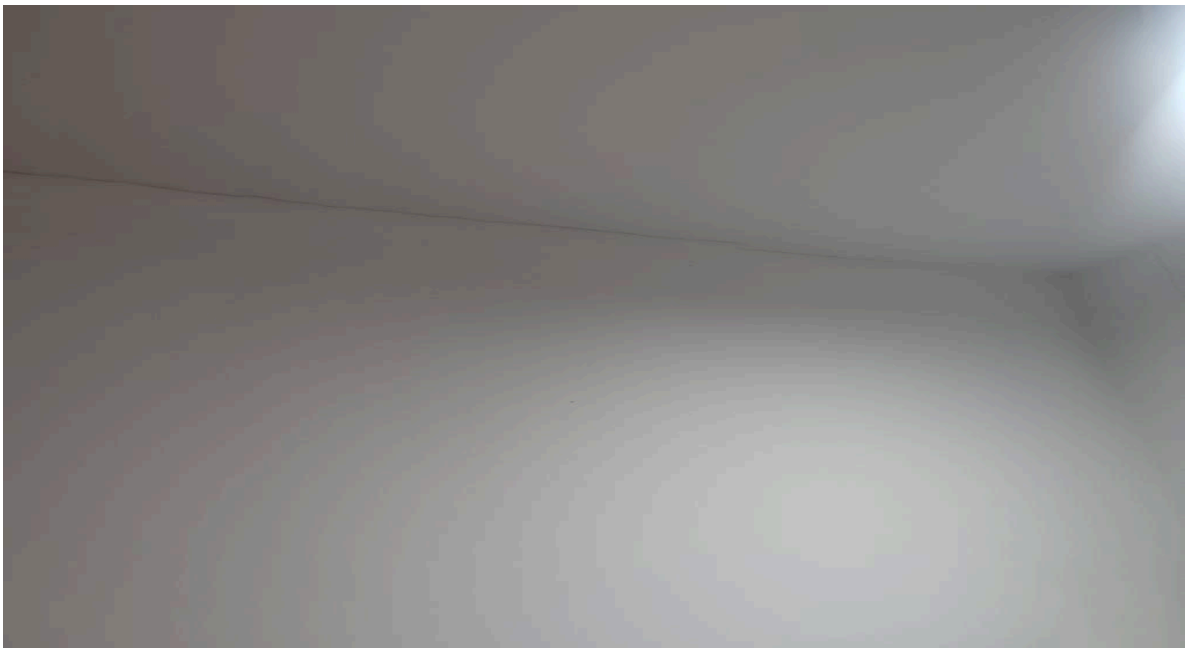
Figura – 16: Local: Térreo, refeitório, sem patologias aparentes.

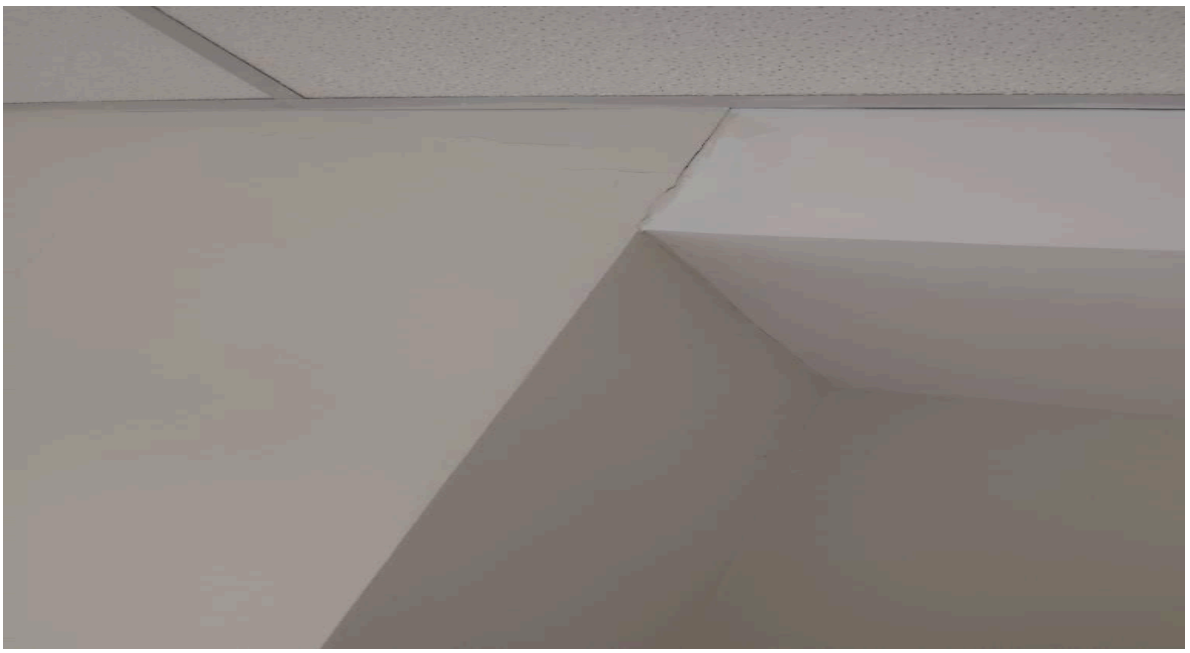
Figura – 23: Local: Sala OAB, próximo ao banheiro.

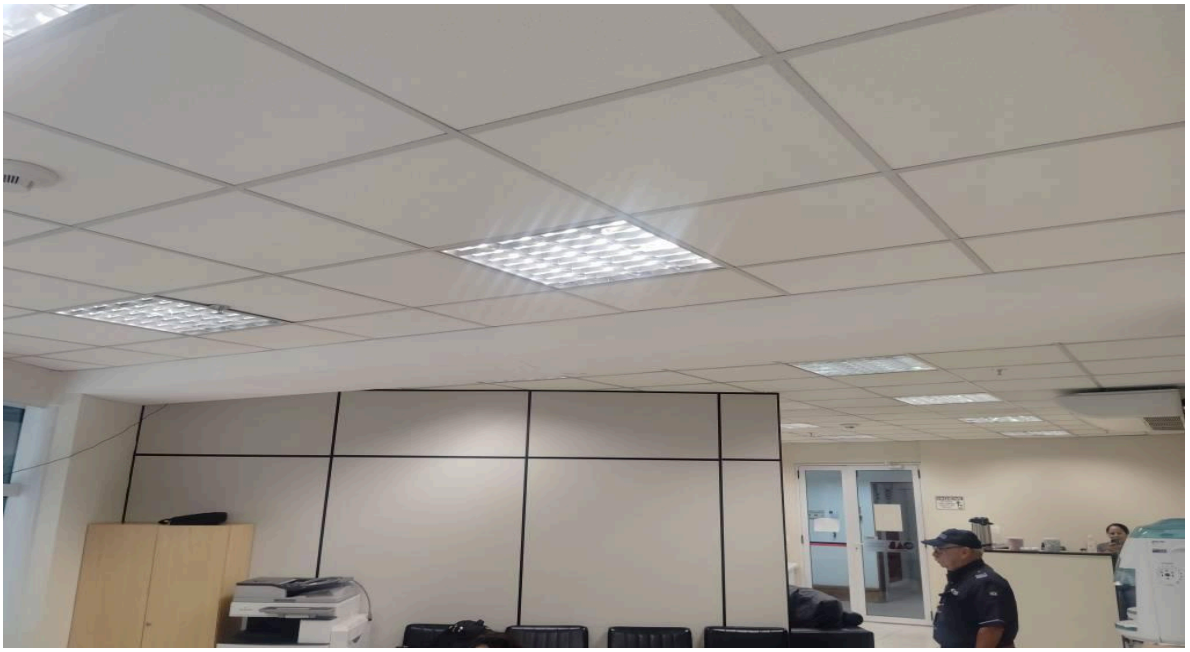
Figura – 25: Local: sala OAB, trinca entre o pilar e o fechamento em gesso acartonado.

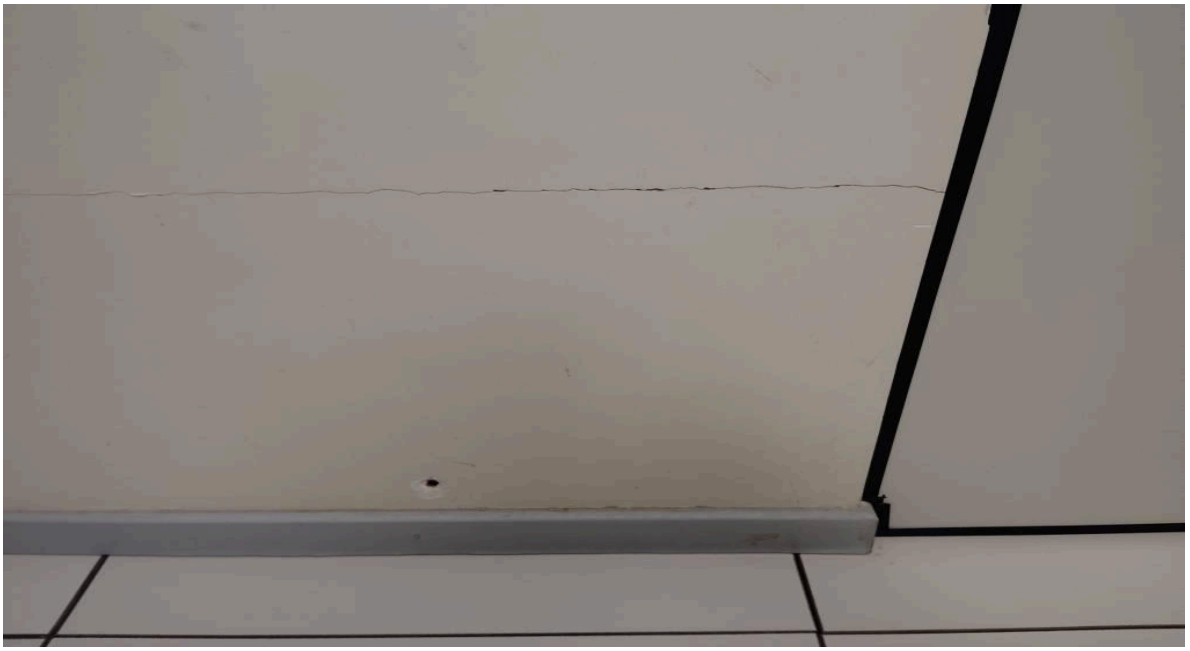
Figura – 35: Local: 14º andar, mezanino, trinca horizontal próxima à janela.

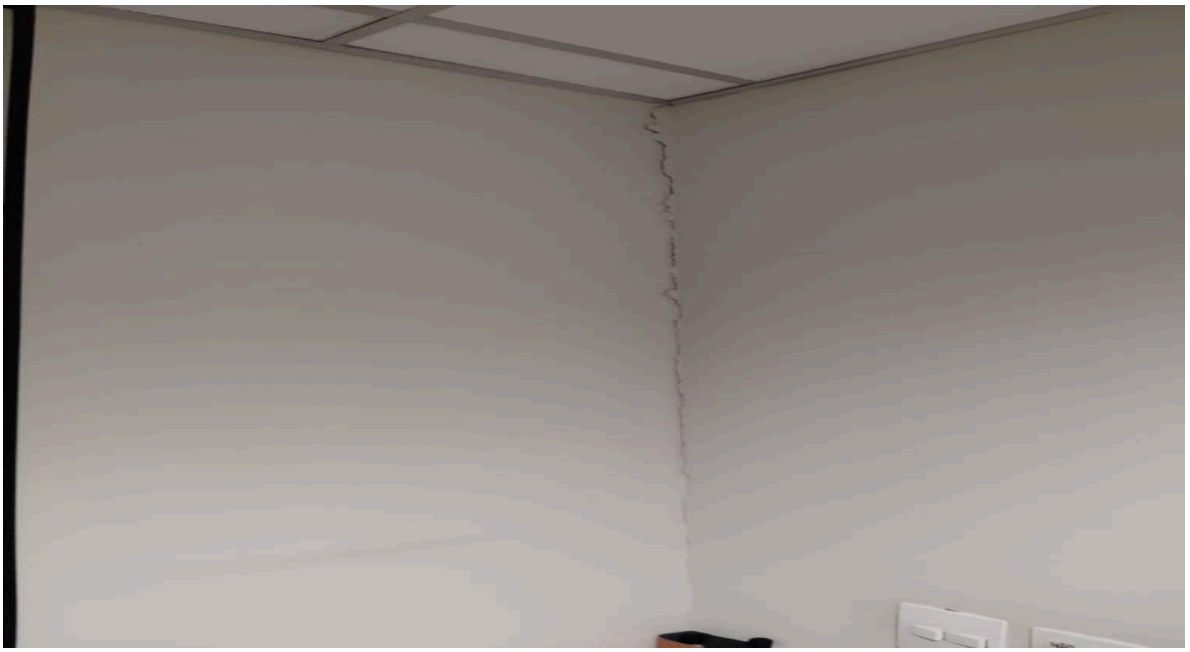
Figura – 36: Local: 14º andar, mezanino, trinca horizontal.

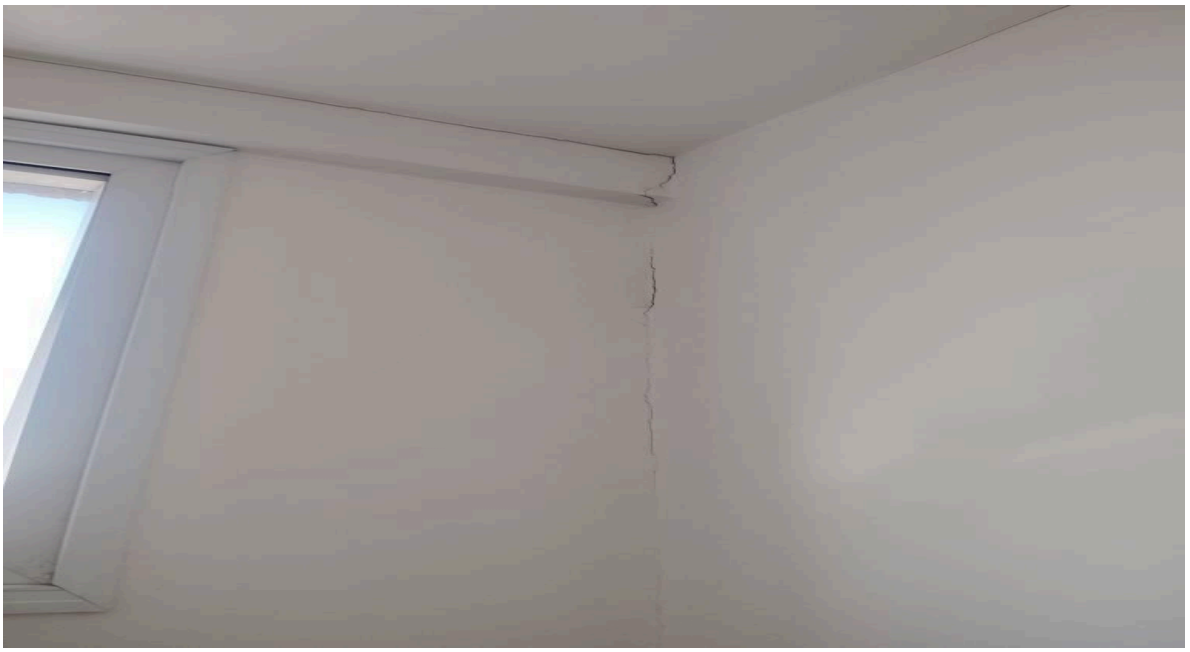
Figura – 38: Local: 13º andar, lado esquerdo do elevador, trinca em parede

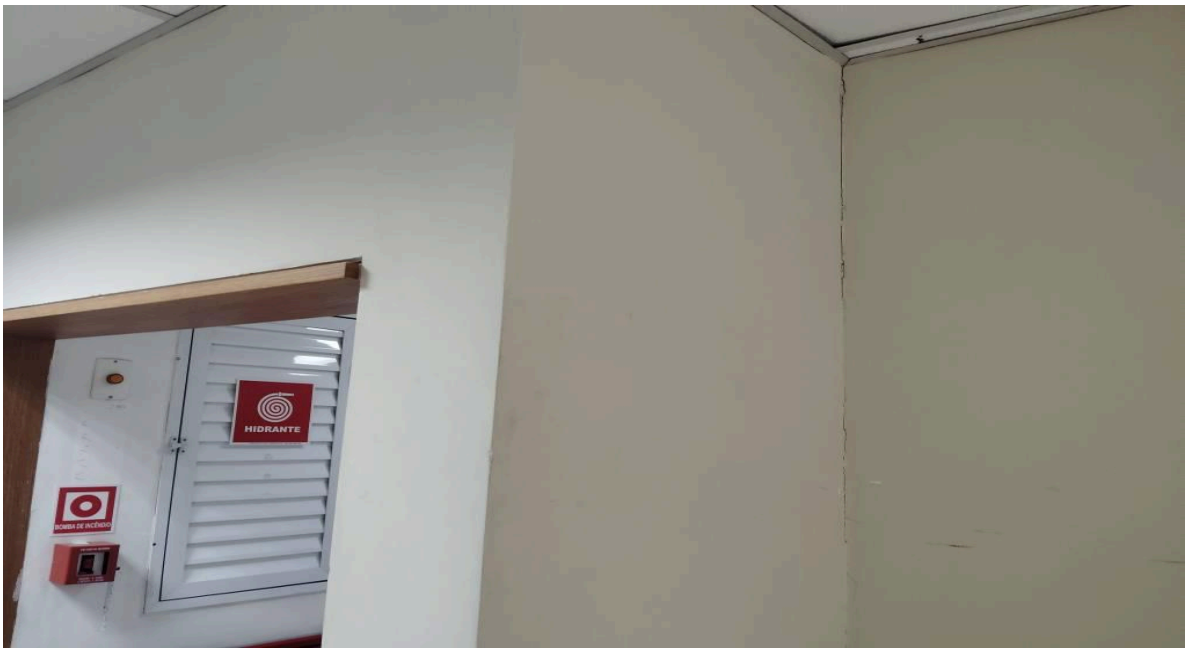
Figura – 58: Local: 10º andar, corredor lado esquerdo do elevador, trinca em parede de alvenaria.

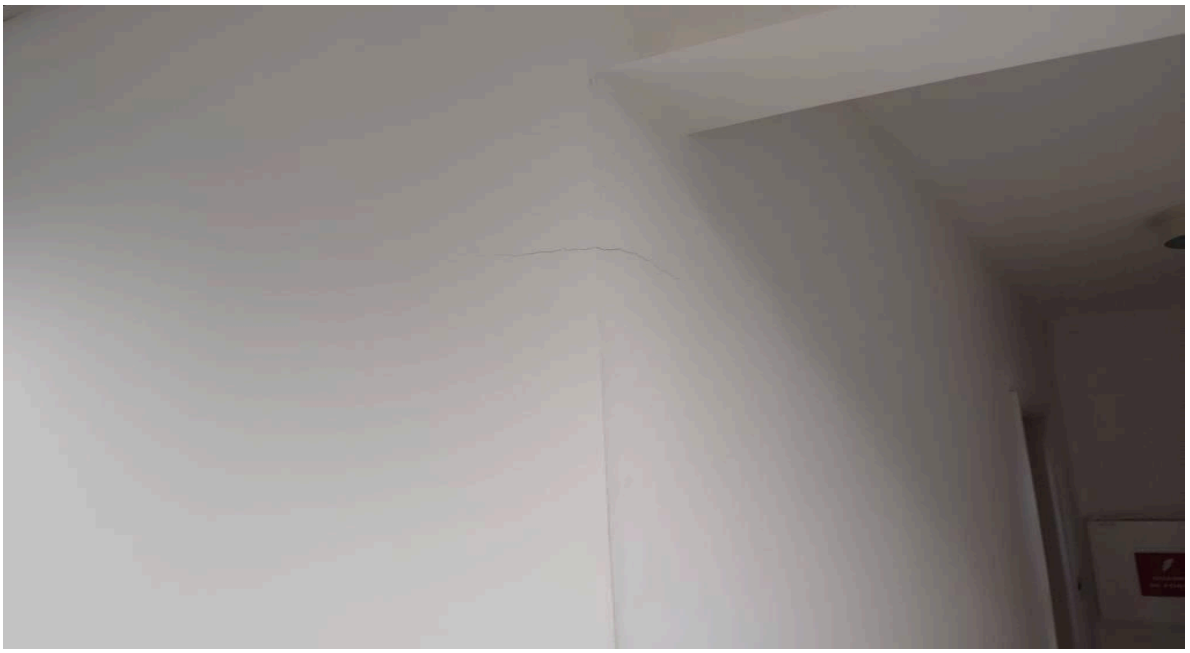
Figura – 59: Local: 9º andar, corredor lado esquerdo do elevador, trinca em parede de alvenaria.

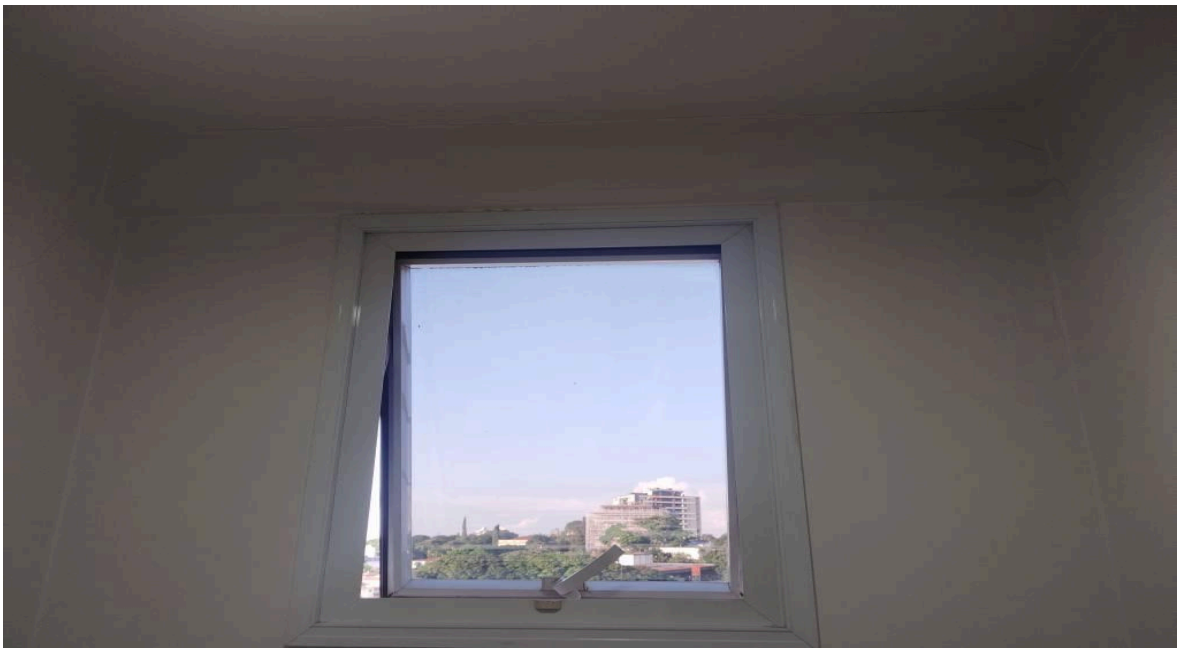
Figura – 60: Local: 9º andar, banheiro PCD, trinca em parede de alvenaria.

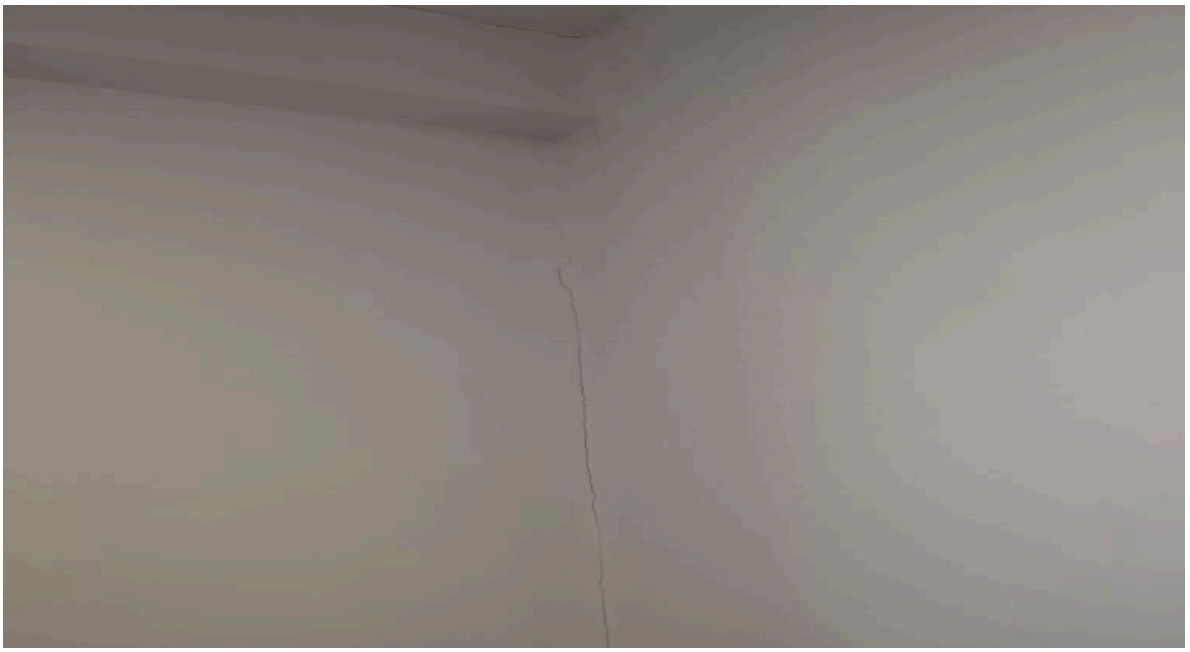
Figura – 62: Local: 11º andar, banheiro feminino, trinca em parede.

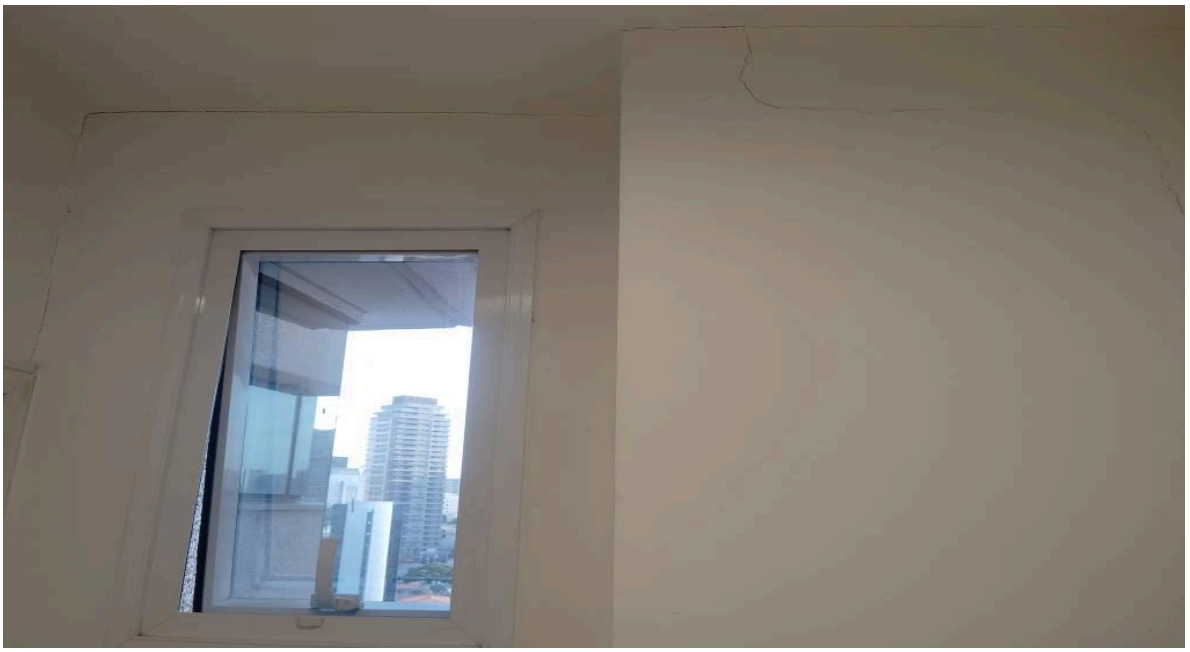
Figura – 64: Local: 11º andar, banheiro de juiz lado externo, trinca em parede.

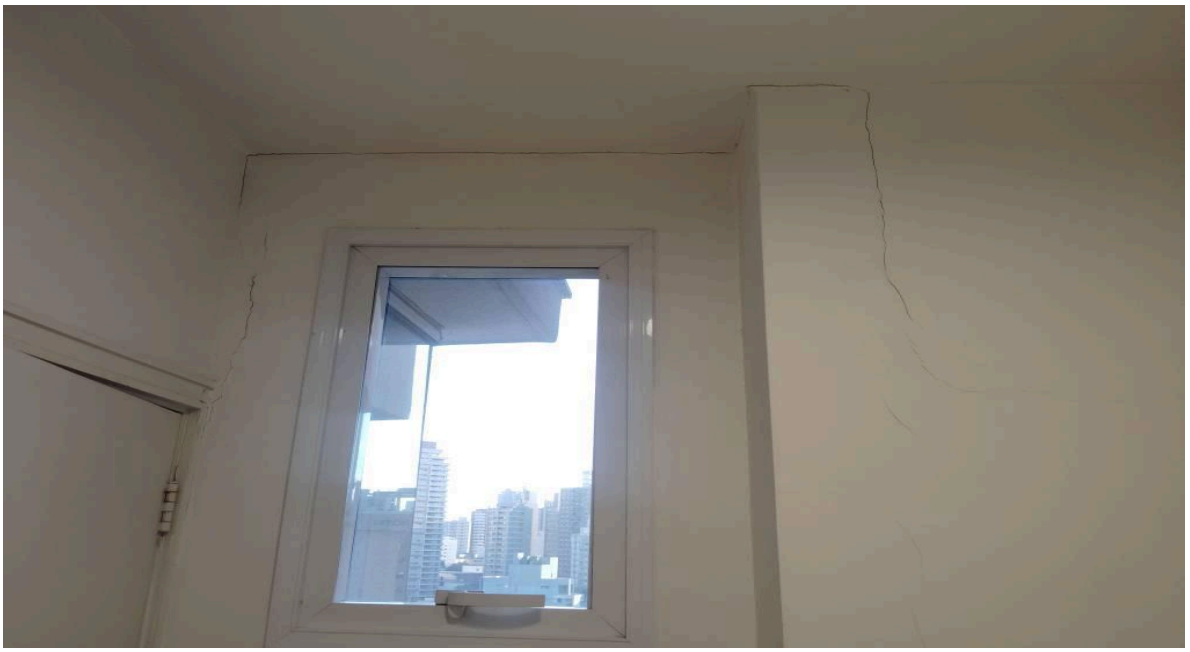
Figura – 67: Local: 11º andar, sala de assistente de juiz,trinca próxima a porta.

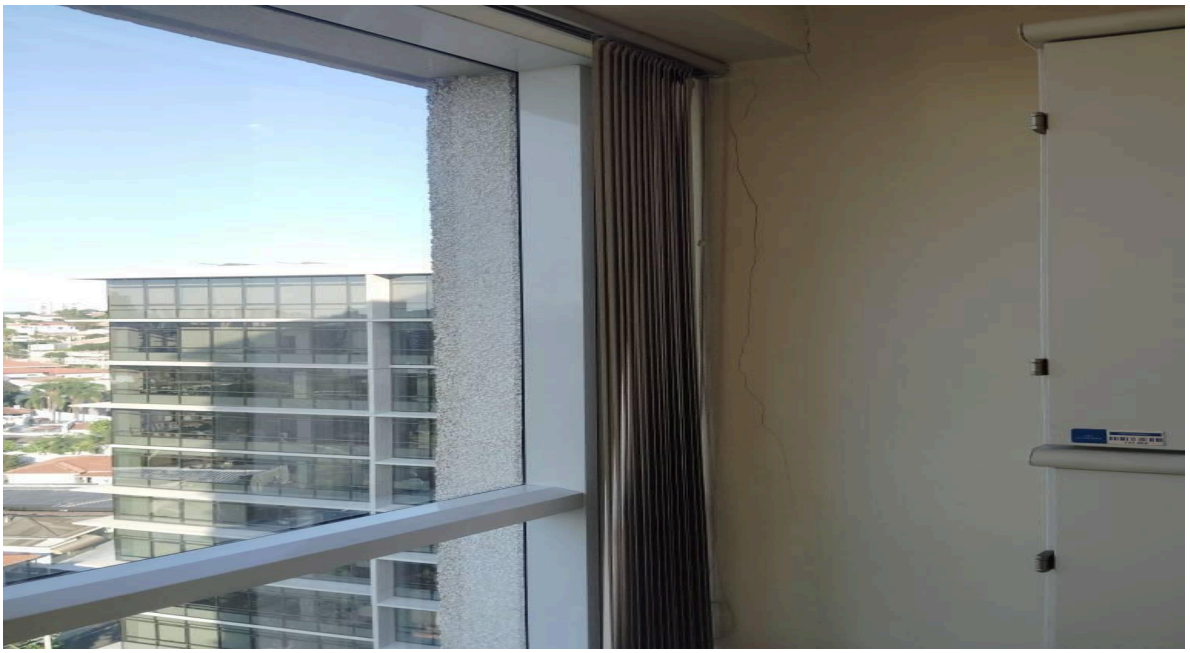
Figura – 77: Local: 10º andar, secretaria, sala computador, trinca parede de alvenaria.

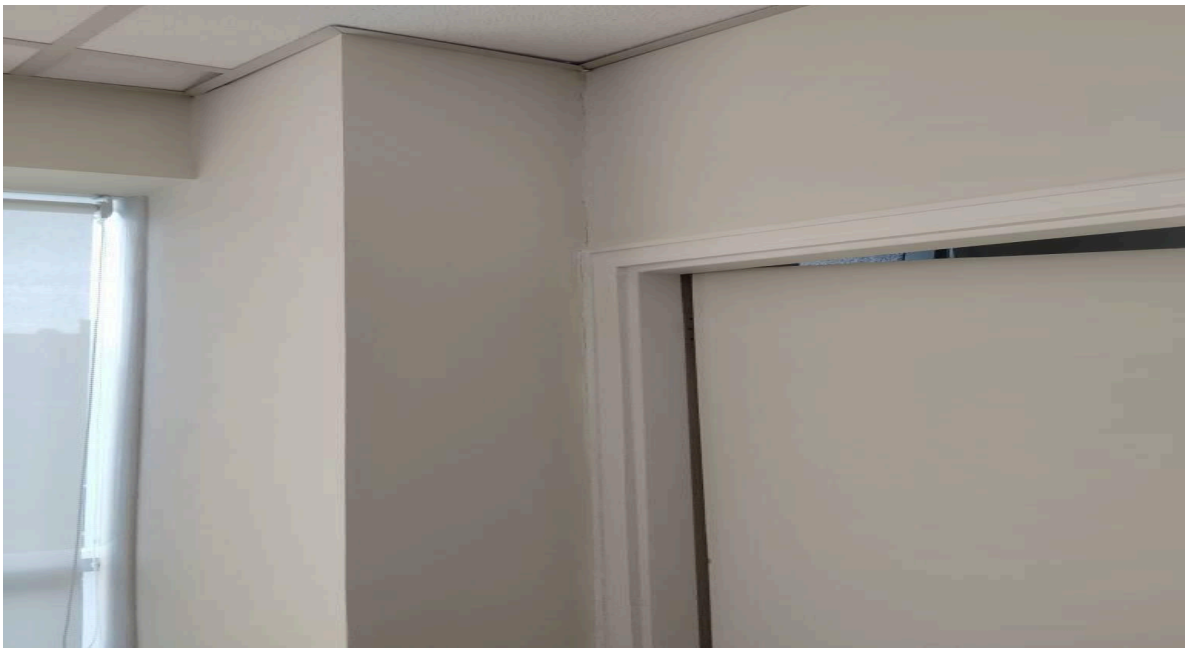
Figura – 80: Local: 10º andar, sala audiência, trinca na interação pilar alvenaria.

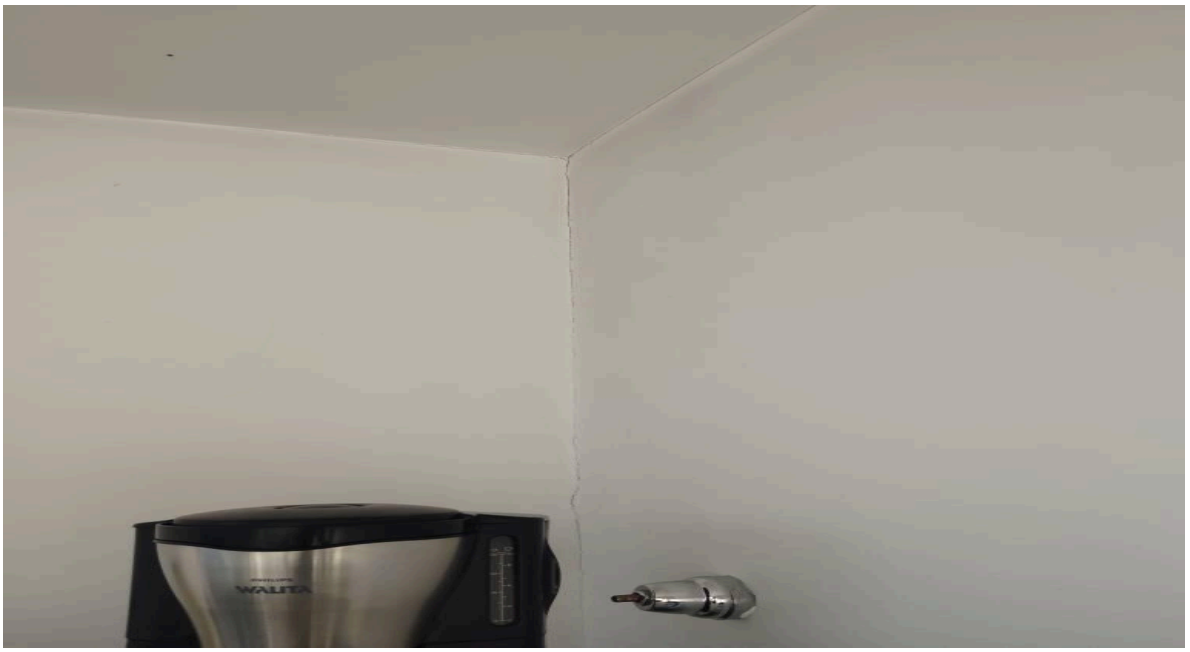
Figura – 83: Local: 10º andar, copa, trinca na interação pilar alvenaria.

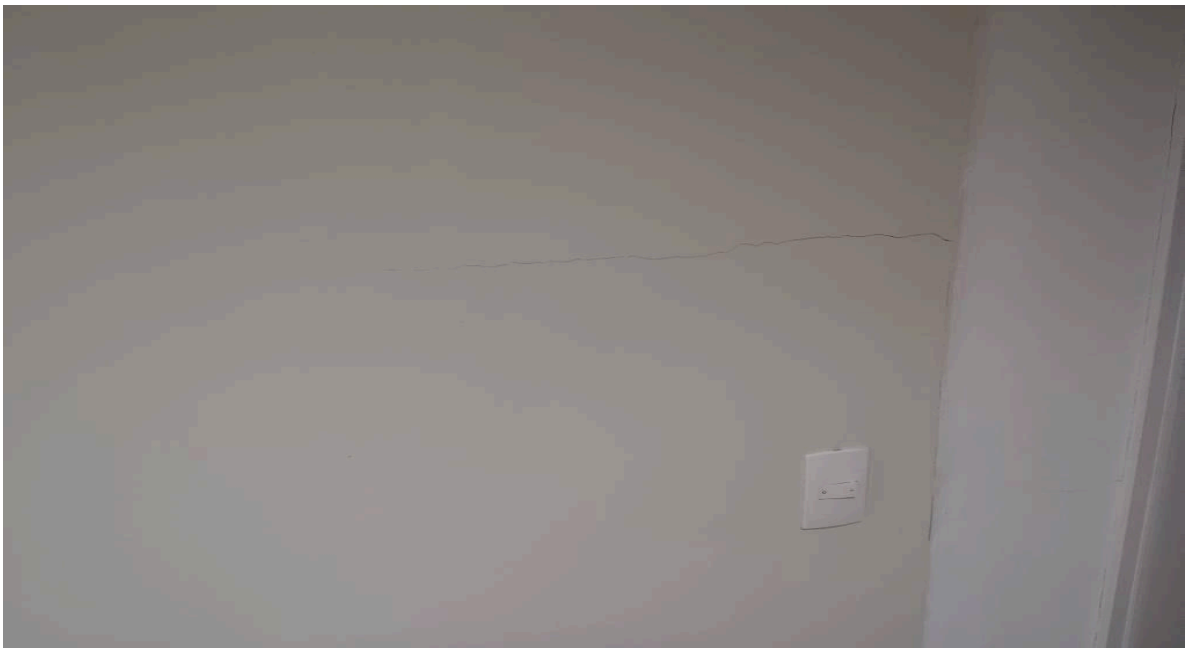
Figura – 84: Local: 10º andar, copa trinca na interação entre o forro e a alvenaria.

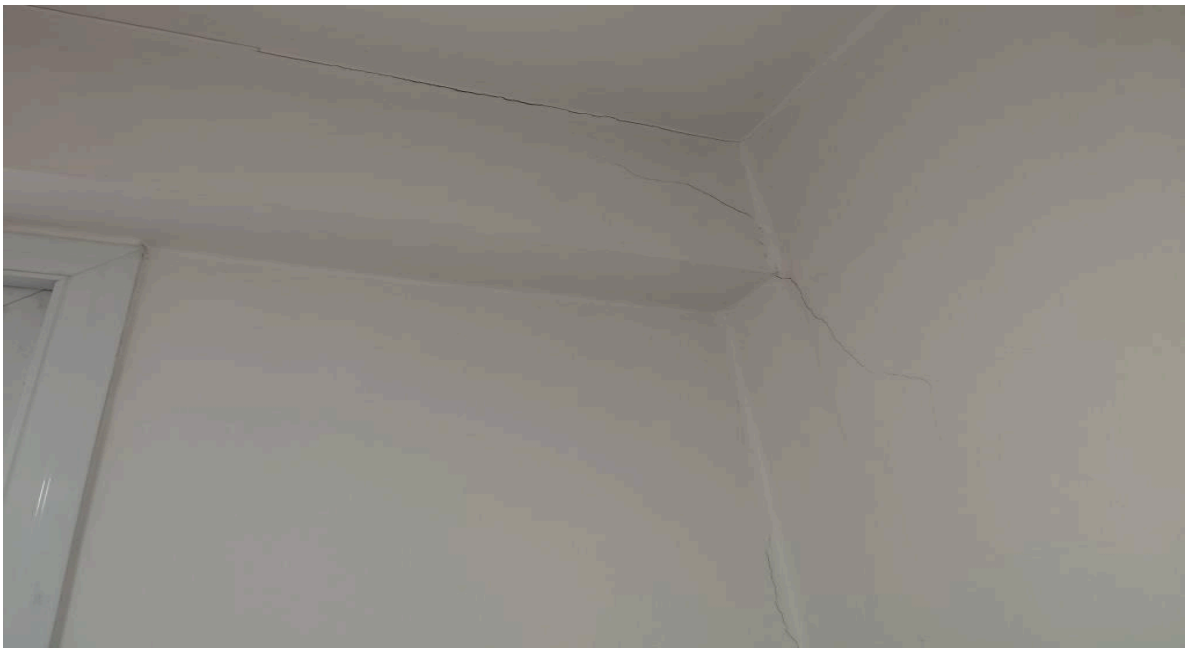
Figura – 90: Local: 9º andar, sala de espera, trinca entre viga e acabamento em gesso acartonado.

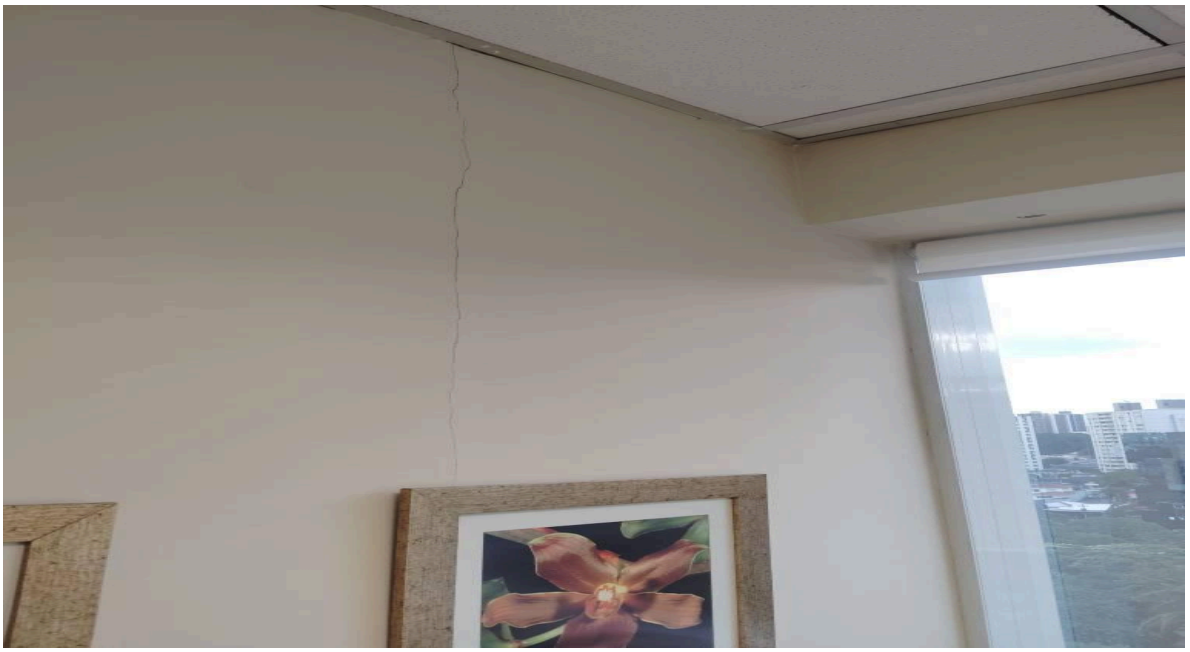
Figura – 93: Local: 9º andar, ao lado do banheiro assistente de juiz.
Trinca em parede de alvenaria.

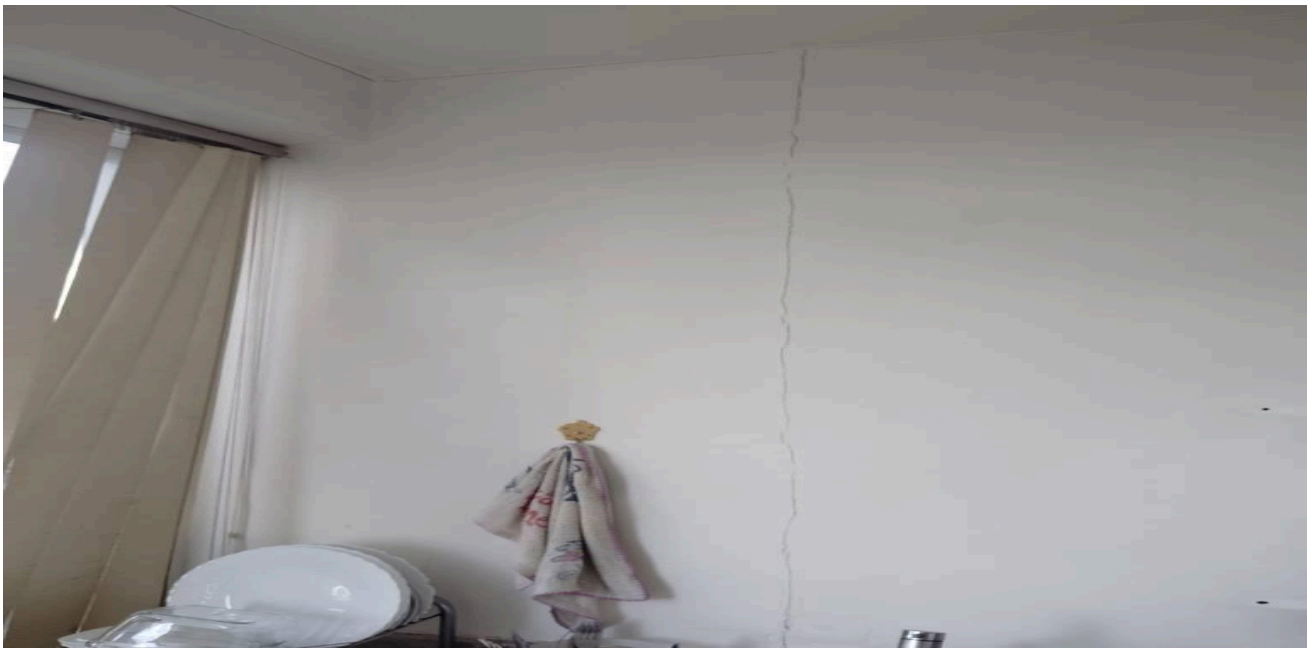
Figura – 96: Local: 9º andar, secretaria, entrada do lado direito, trinca em parede de alvenaria.

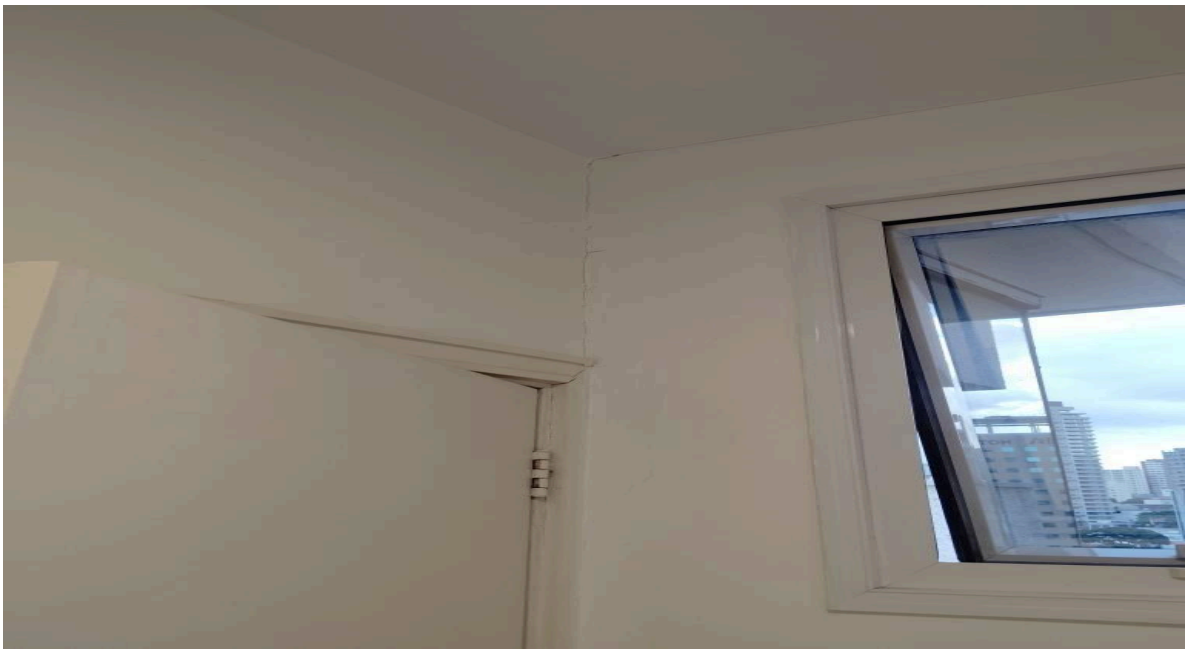
Figura – 107: Local: 8º andar, sala de audiência, banheiro de juiz auxiliar, trinca em parede de alvenaria.

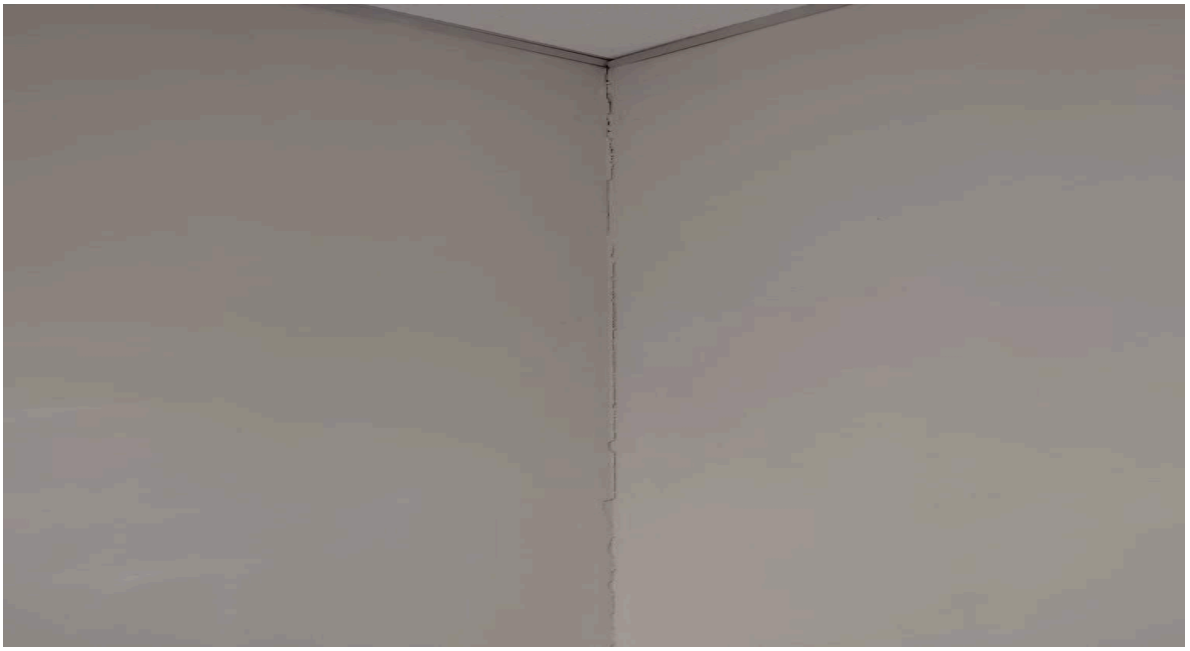
Figura – 109: Local: 8º andar, escada lado direito do elevador, trinca em parede de alvenaria

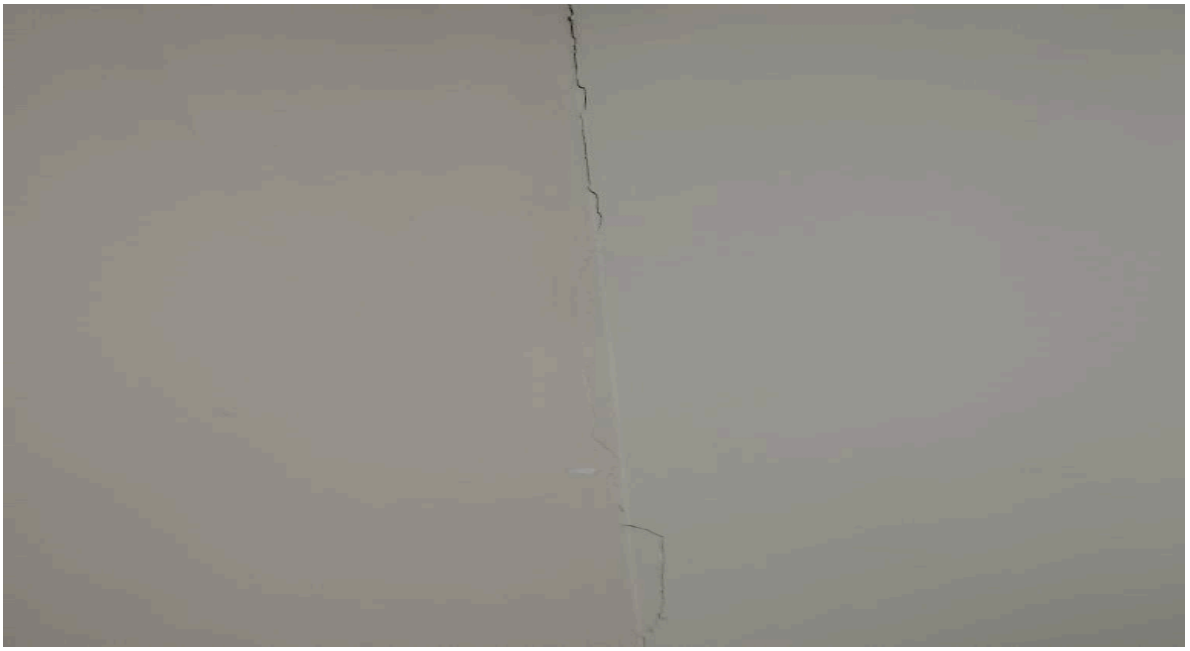
Figura – 119: Local: 8º andar, banheiro feminino da secretaria, trinca na interação entre parede de alvenaria e forro de gesso.

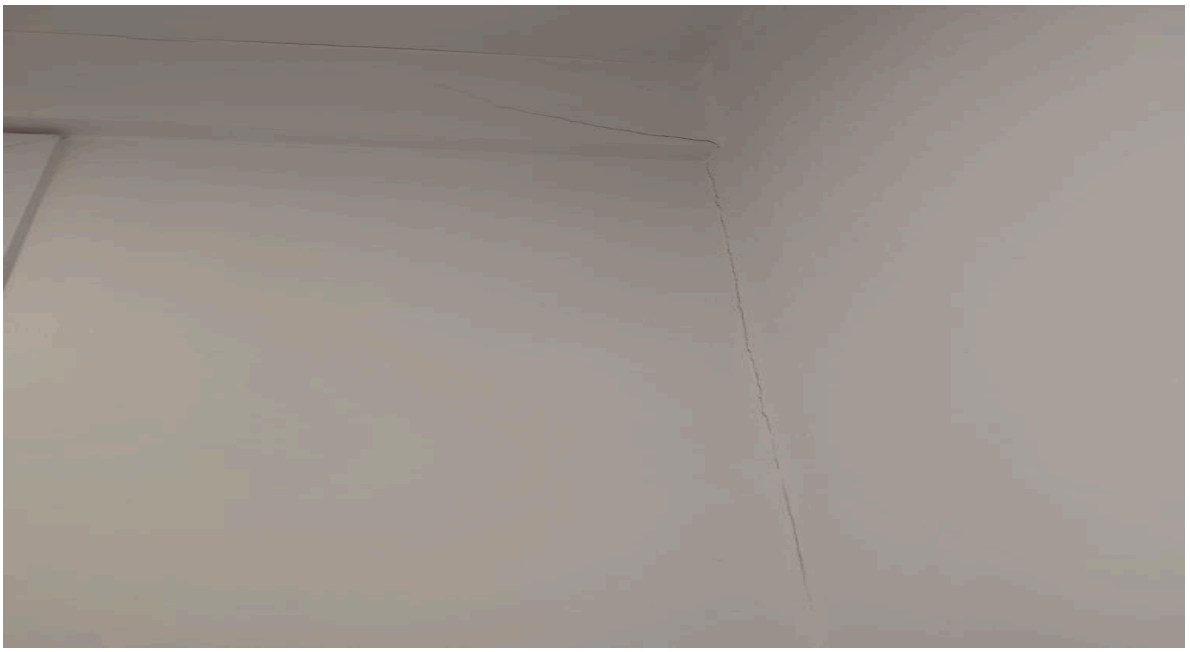
Figura – 124: Local: 7º andar, corredor banheiro, trinca em parede de alvenaria.

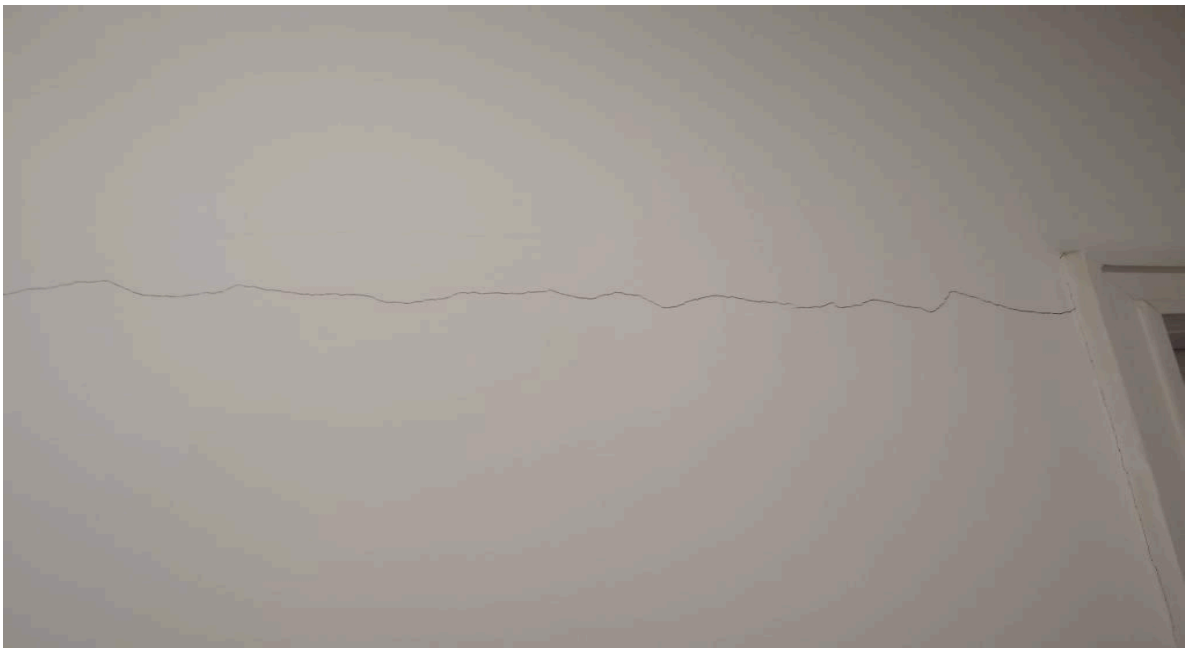
Figura – 125: Local: 7º andar, banheiro feminino, trinca em parede de alvenaria.

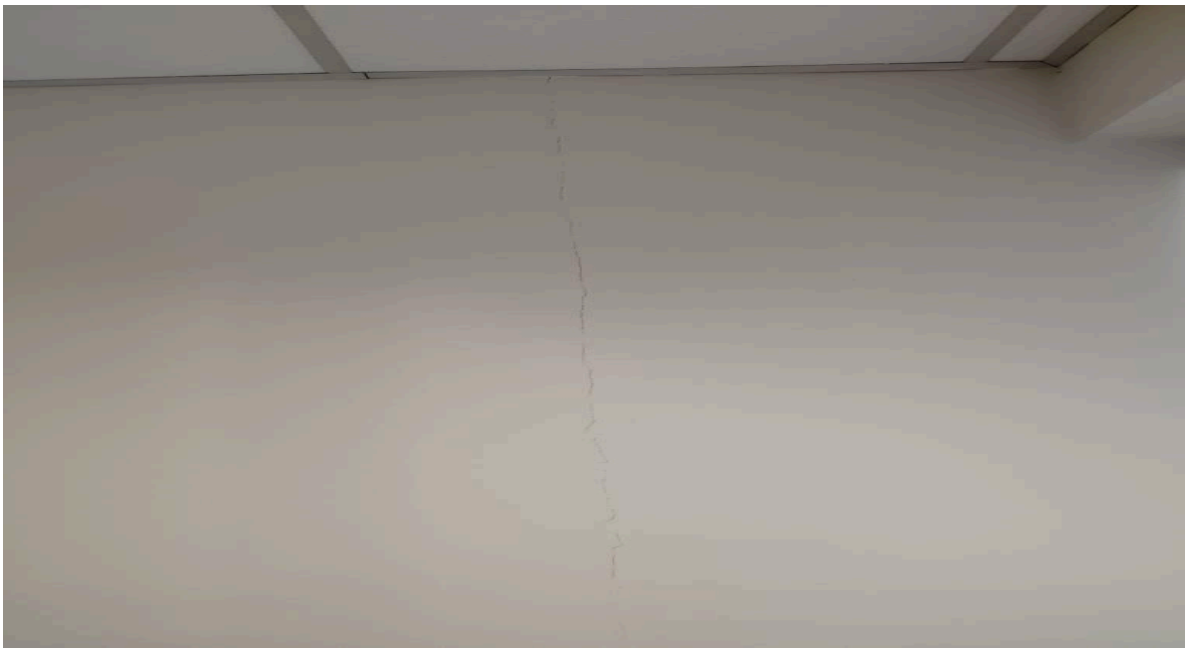
Figura – 128: Local: 7º andar, porta do banheiro juiz, trinca em parede de alvenaria.

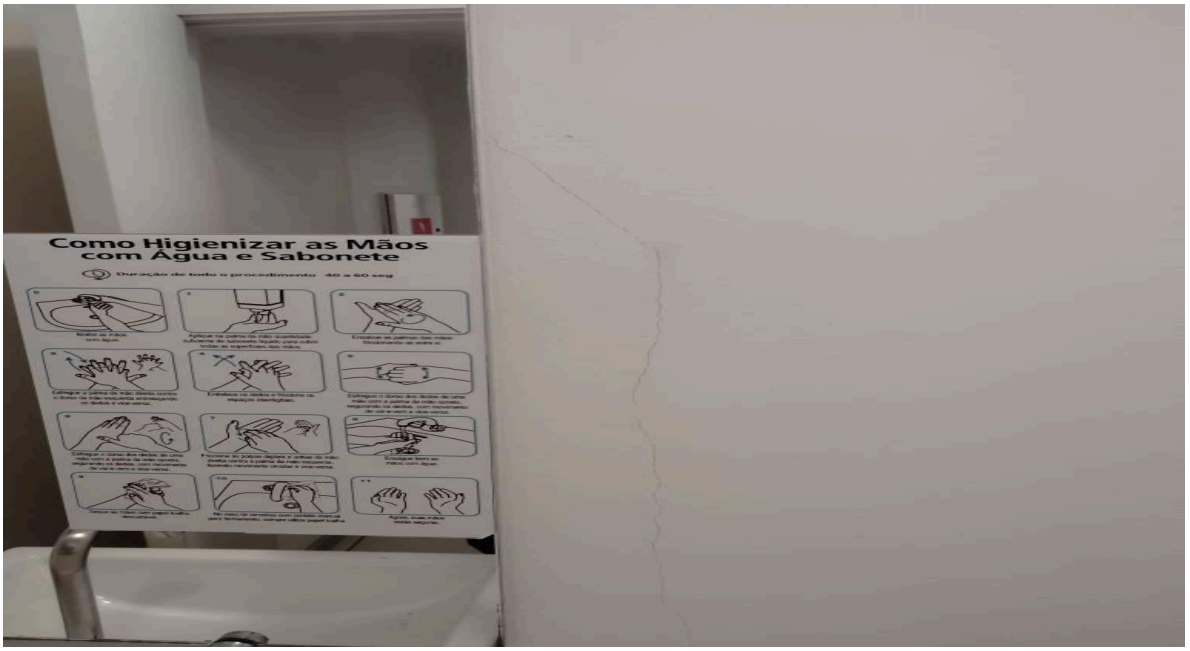
Figura – 129: Local: 7º andar, sala de audiência, trinca na interação pilar alvenaria.

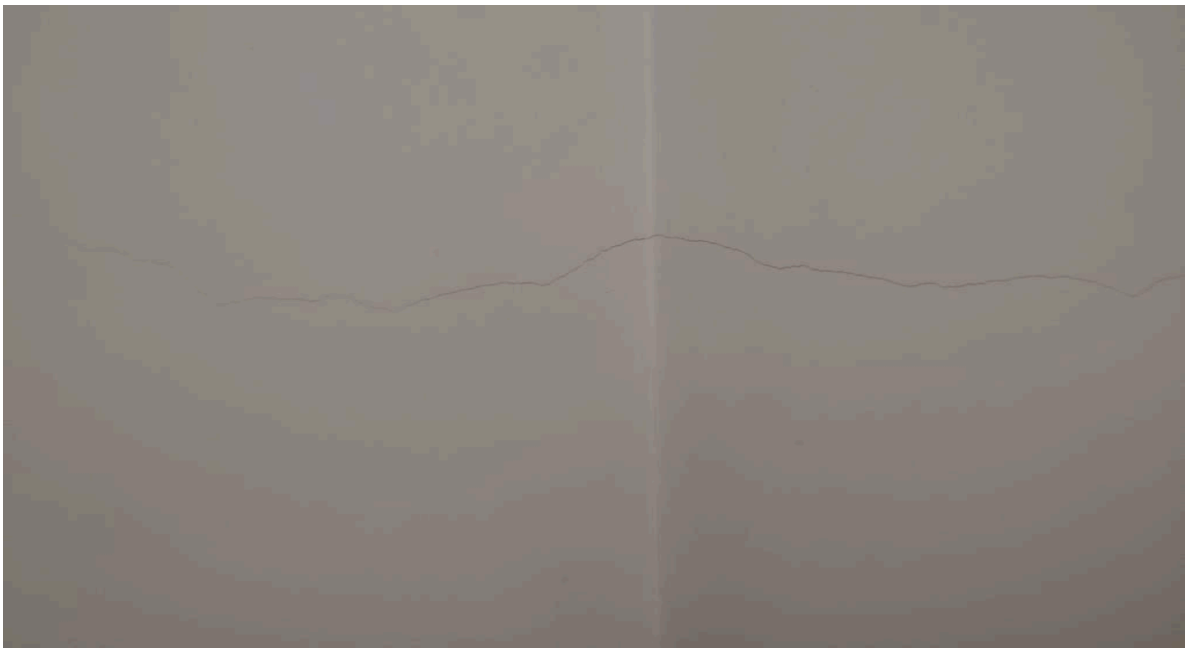
Figura – 133: Local: 7º andar, copa, trinca na interação pilar alvenaria.

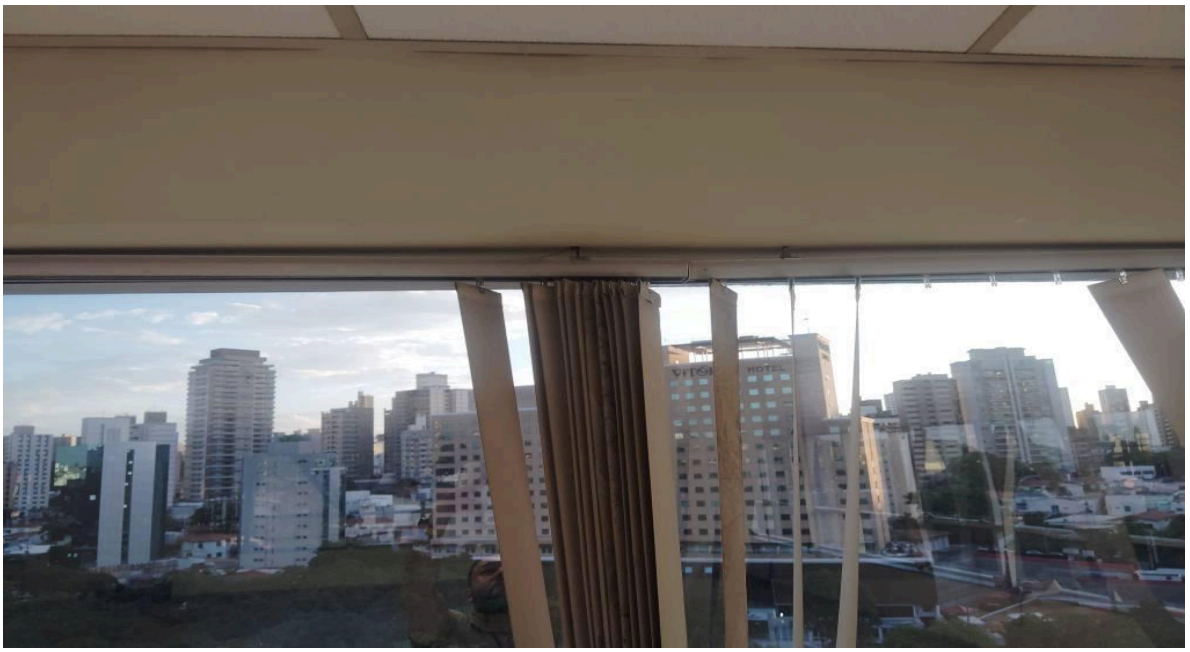
Figura – 136: Local: 7º andar, secretaria, trinca na interação pilar alvenaria.

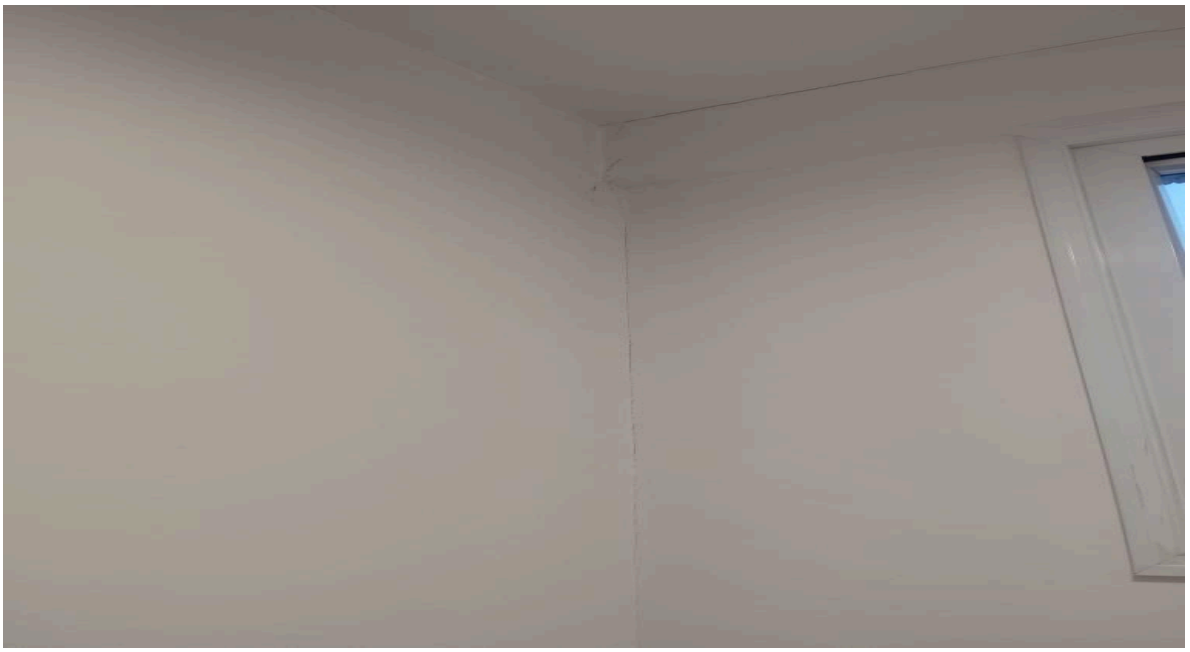
Figura – 138: Local: 7º andar, secretaria, trinca em parede de alvenaria.
