Relatório de Vistoria 11/25– CPO Campinas, 07 de Abril de 2025

Localidade: Fórum Trabalhista de Campinas
Data da Vistoria: 29, 30 e 31/03/2025 e 01, 02 e 03/04/2025.
Endereço: Av. José de Sousa Campos, 422
Anexos: Planta dos pavimentos com indicação da posição das trincas

Vistoria de inspeção das patologias relacionadas a trincas do prédio que abriga o Fórum do Trabalho de Campinas

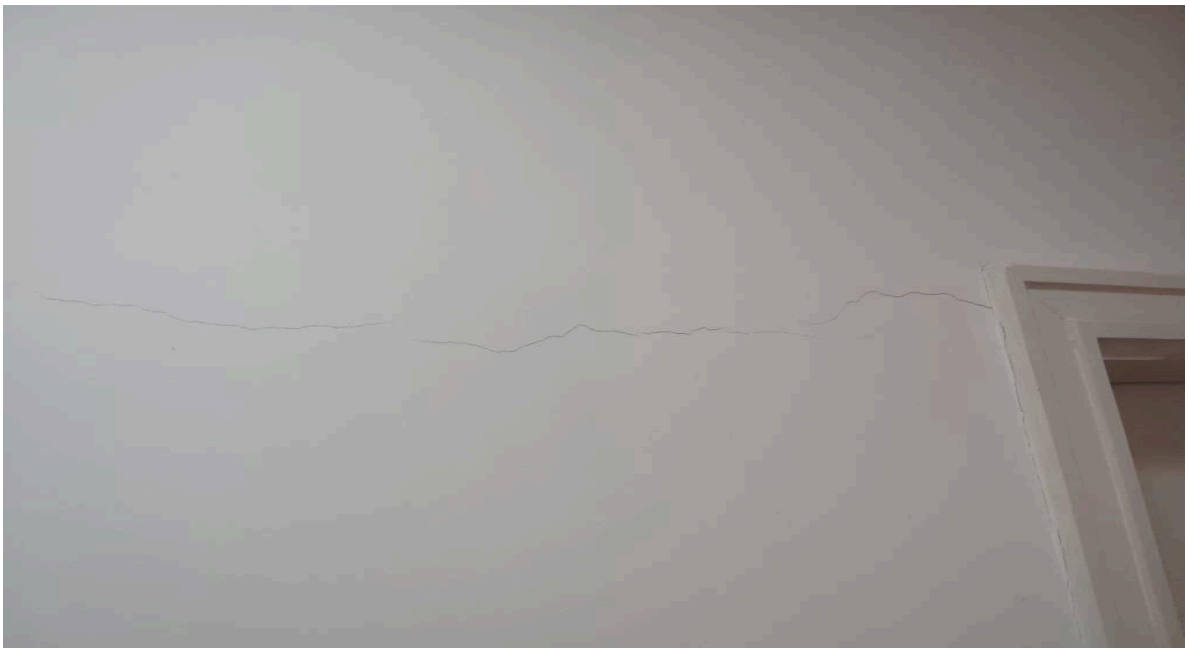
Figura – 144: Local: 6º andar, sala de espera, trinca entre viga e acabamento em gesso acartonado.

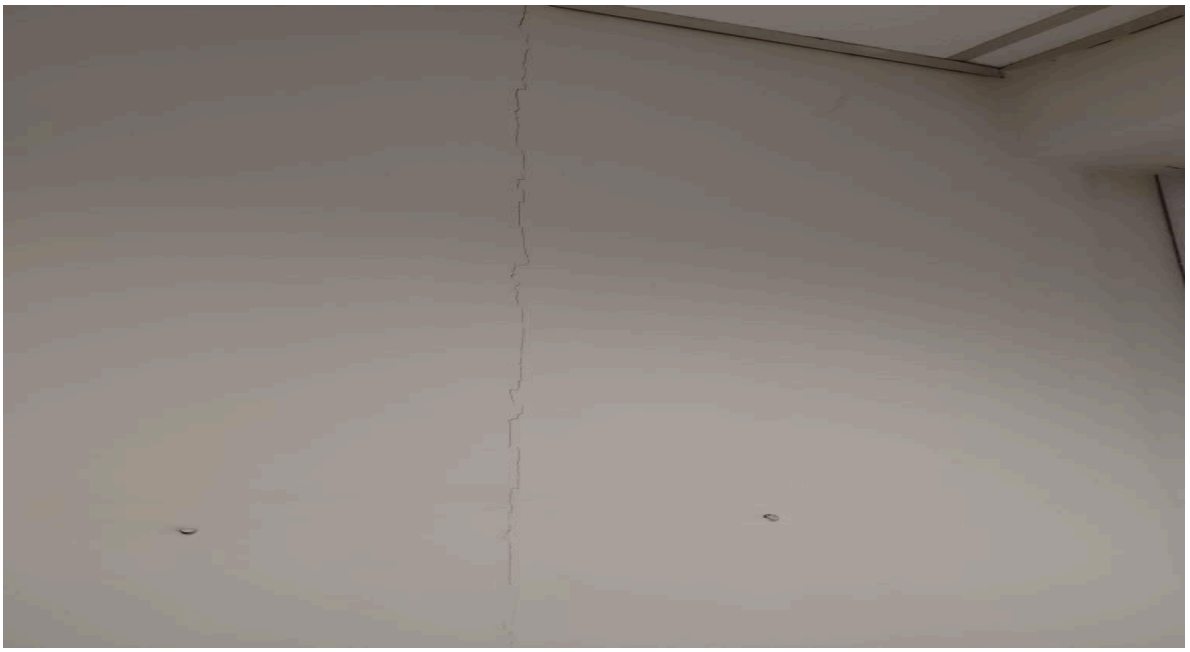
Figura – 146: Local: 6º andar, banheiro juiz, trinca em parede de alvenaria.

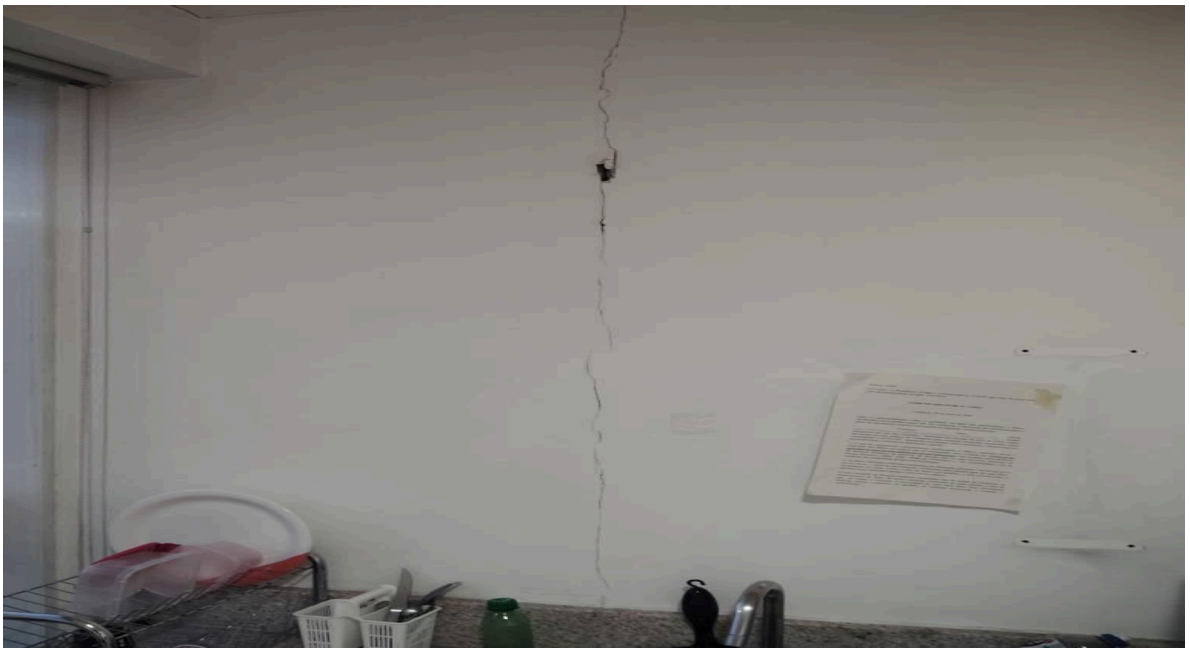
Figura – 148: Local: 6º andar, secretaria, trinca em parede de alvenaria.

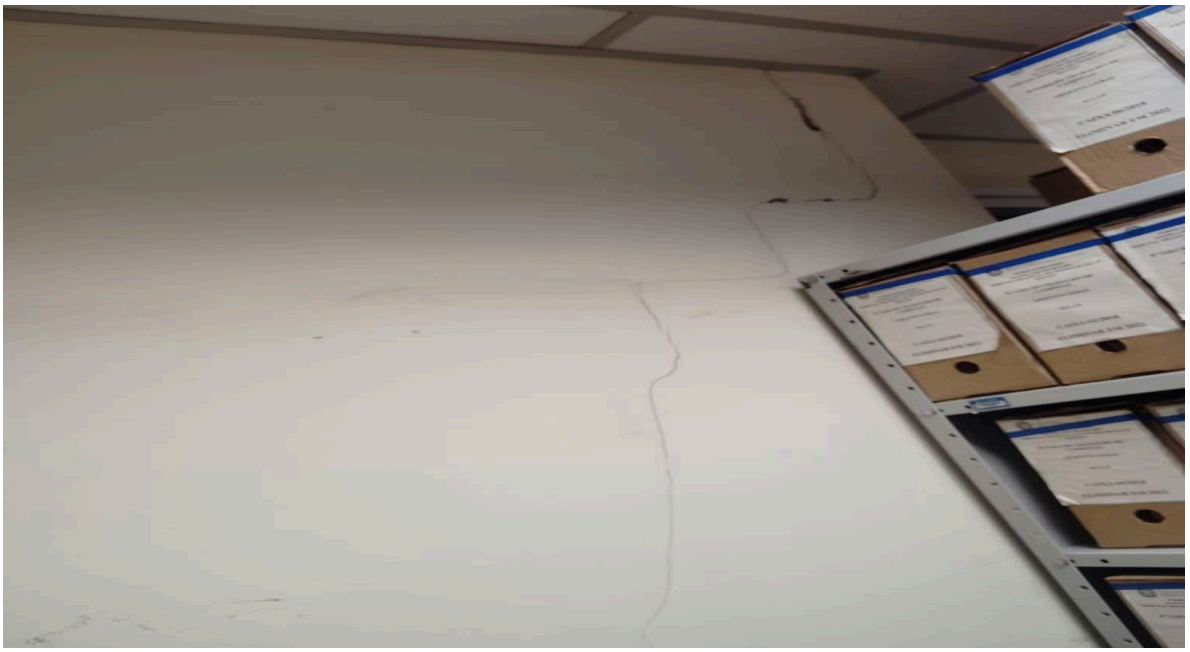
Figura – 150: Local: 6º andar, porta da sala de ar-condicionado, trinca em parede de alvenaria.

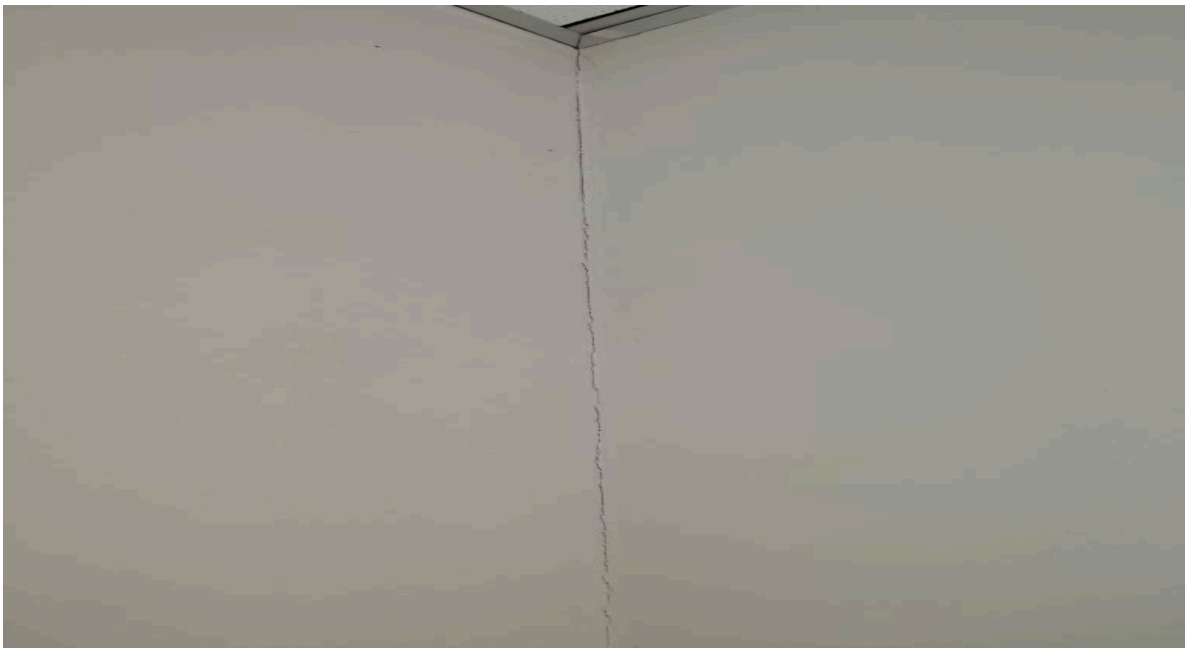
Figura – 153: Local: 5º andar, escada trinca em parede de alvenaria.

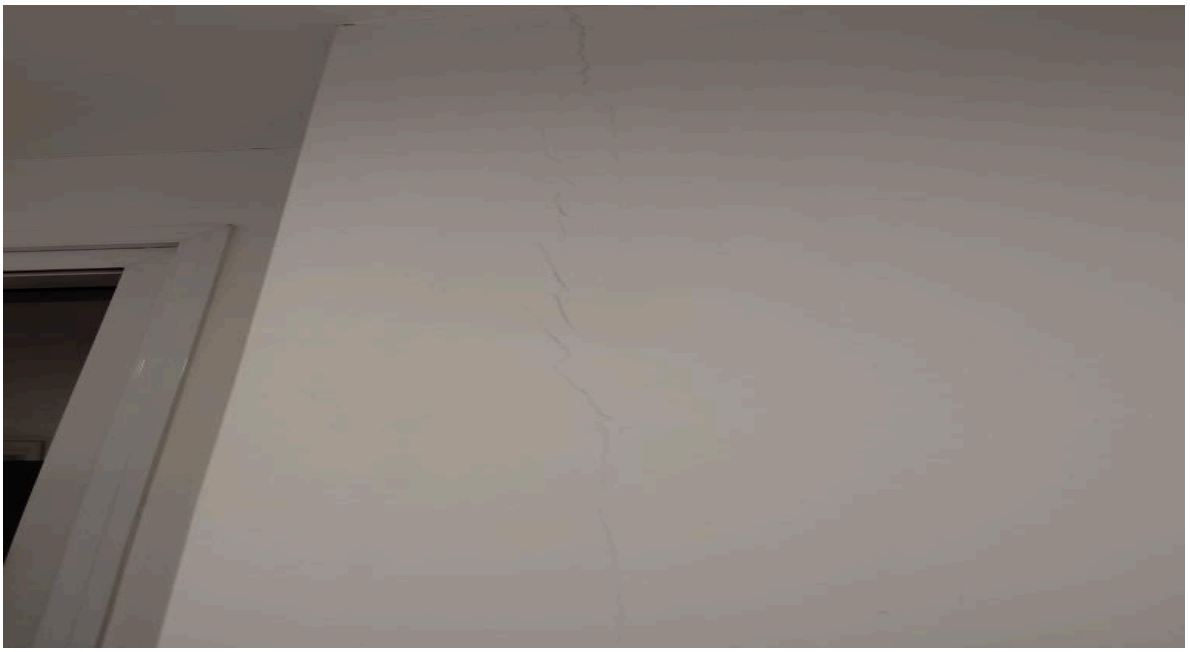
Figura – 156: Local: 5º andar, sala espera, trinca em parede de alvenaria.

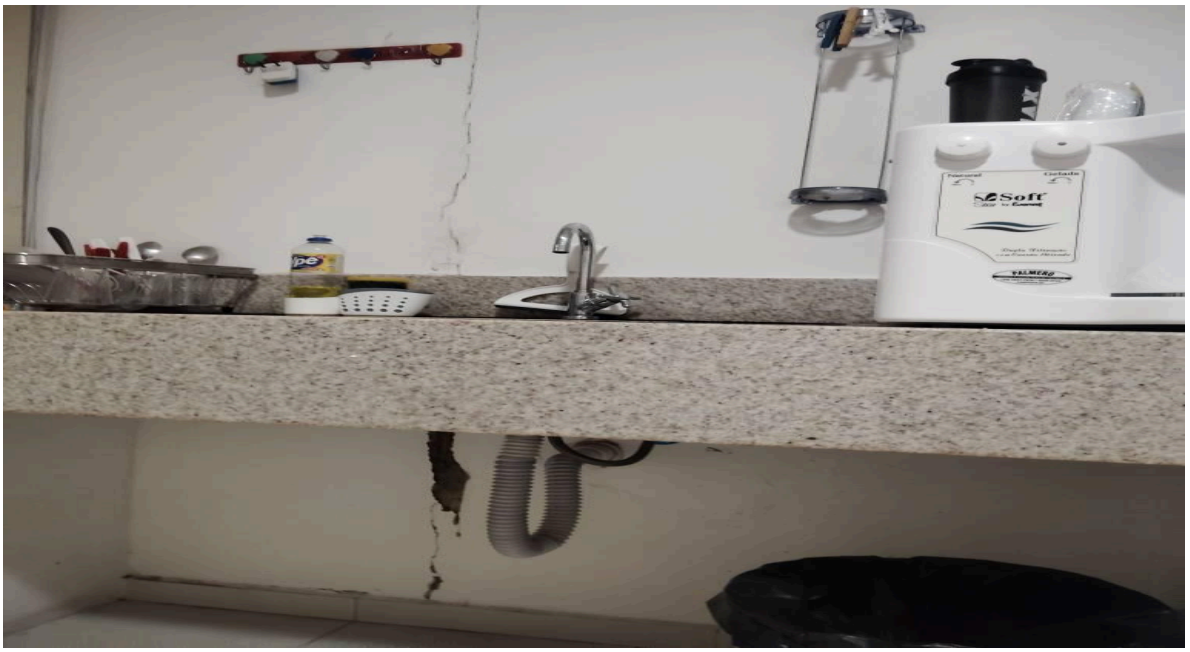
Figura – 159: Local: 5º andar, secretaria, trinca em parede de alvenaria.

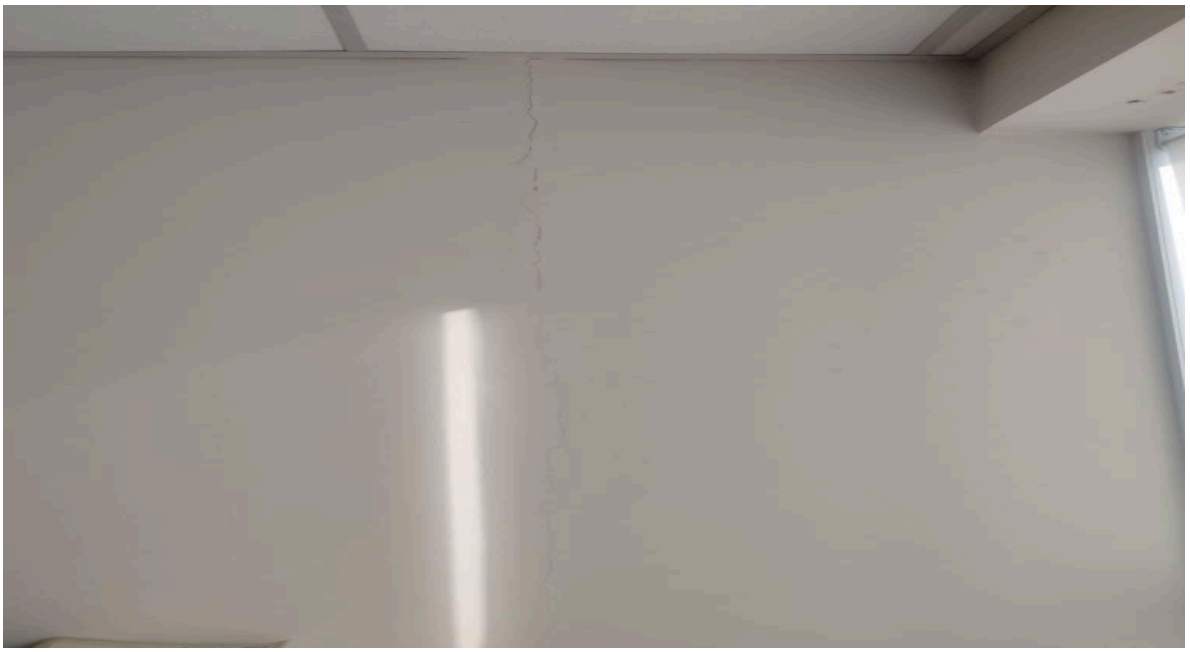
Figura – 183: Local: 3º andar, banheiro juiz, trinca em parede de alvenaria.

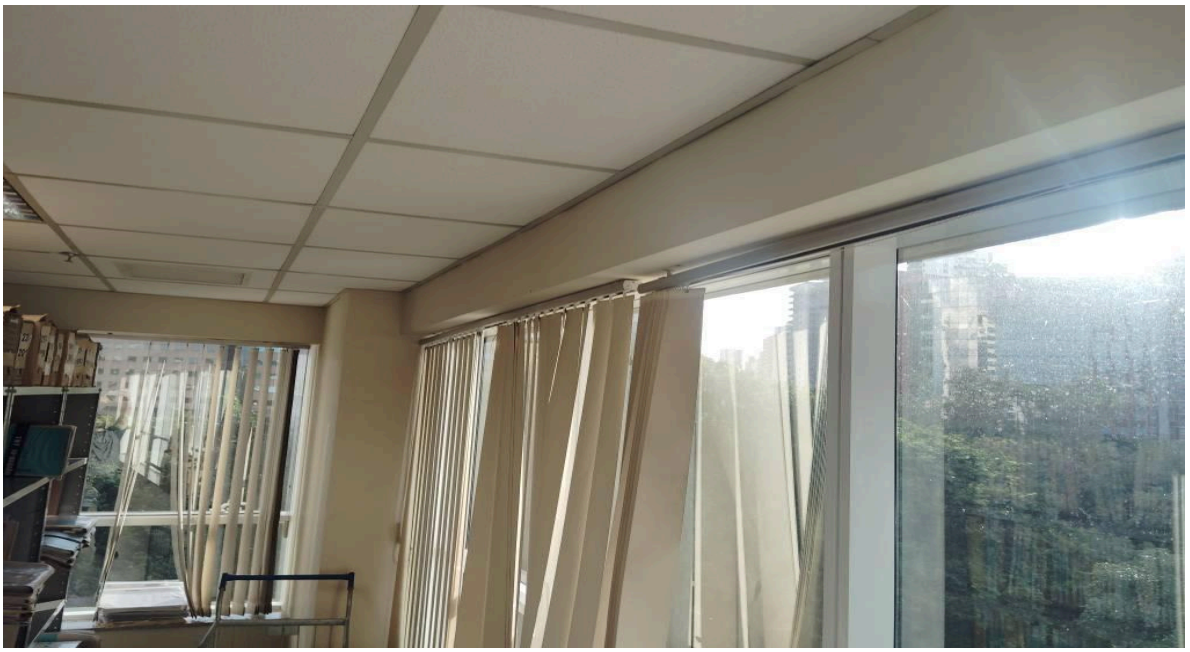
Trinca em parede de alvenaria.

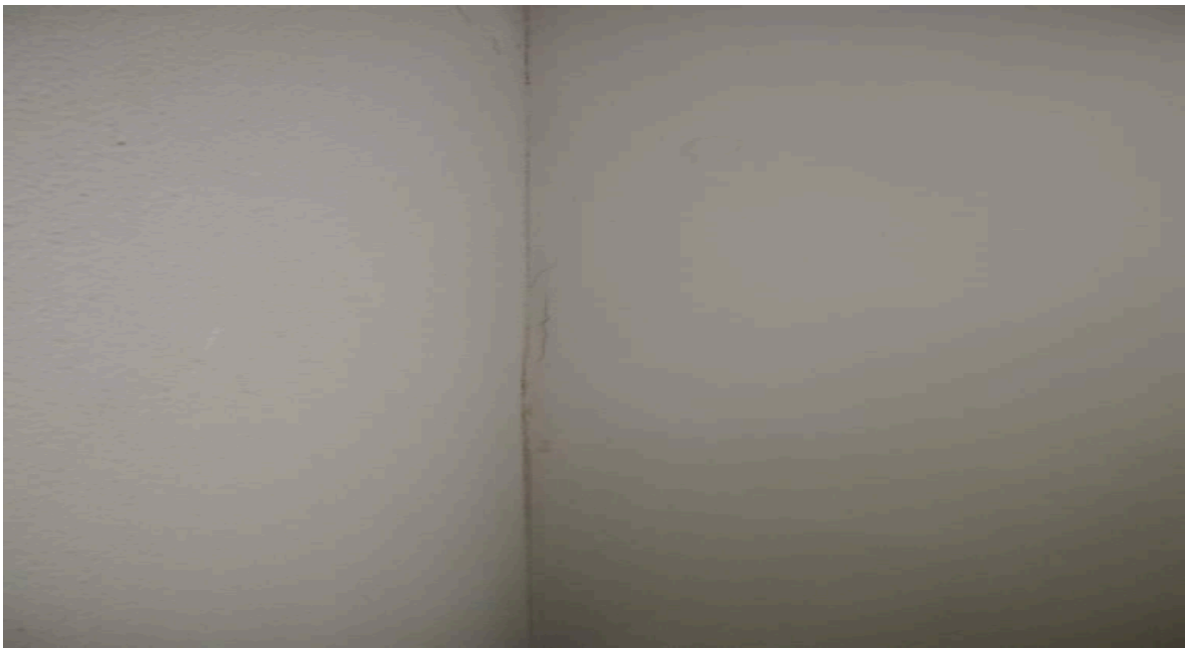
Figura – 192: Local: 3º andar, secretaria com arquivos, banheiro masculino em frente ao ar-condicionado.

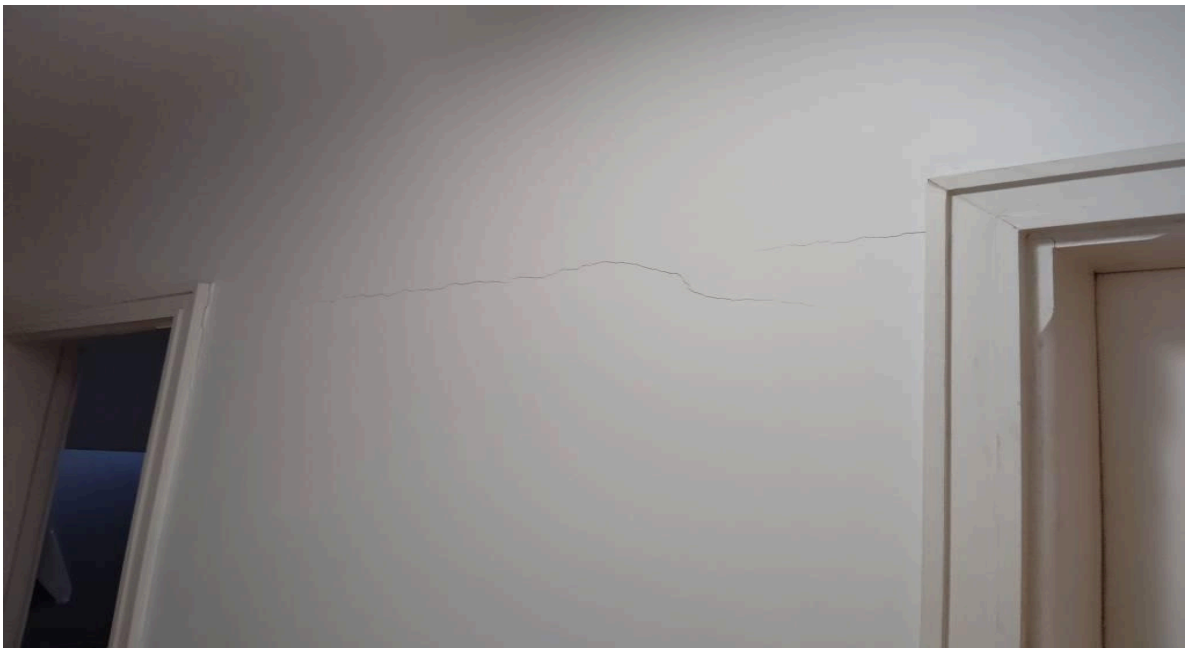
Figura – 196: Local: 2º andar, banheiro PCD, trinca em parede de alvenaria.

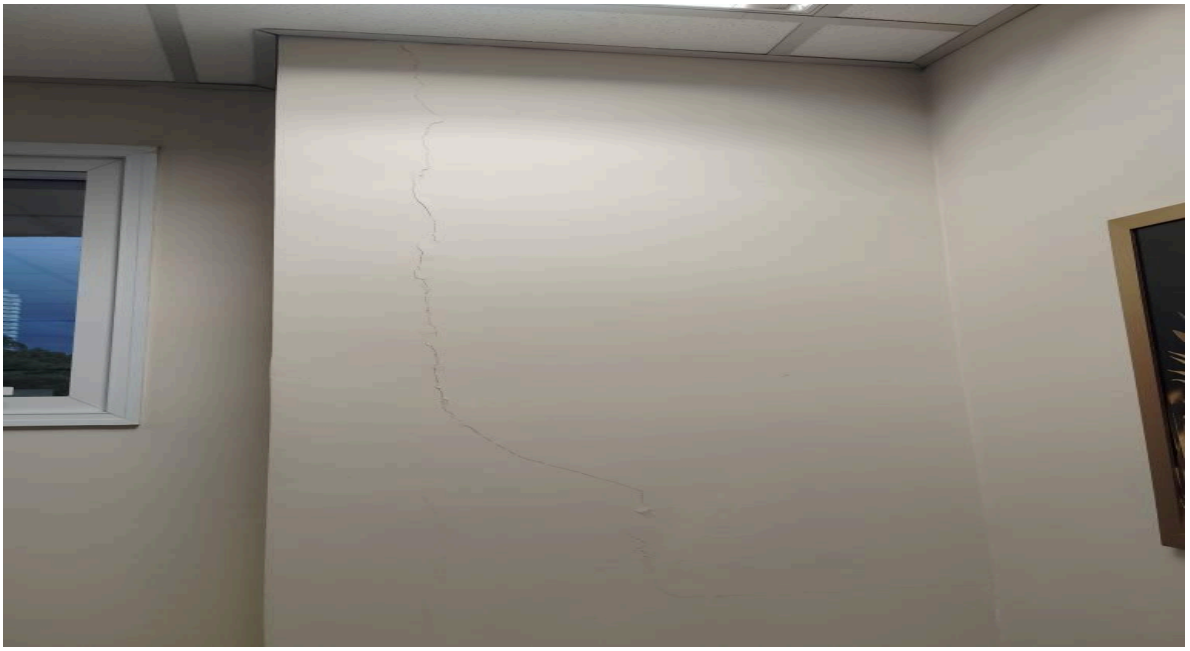
Figura – 198: Local: 2º andar, banheiro feminino ao lado do ar-condicionado, trinca em parede de alvenaria.

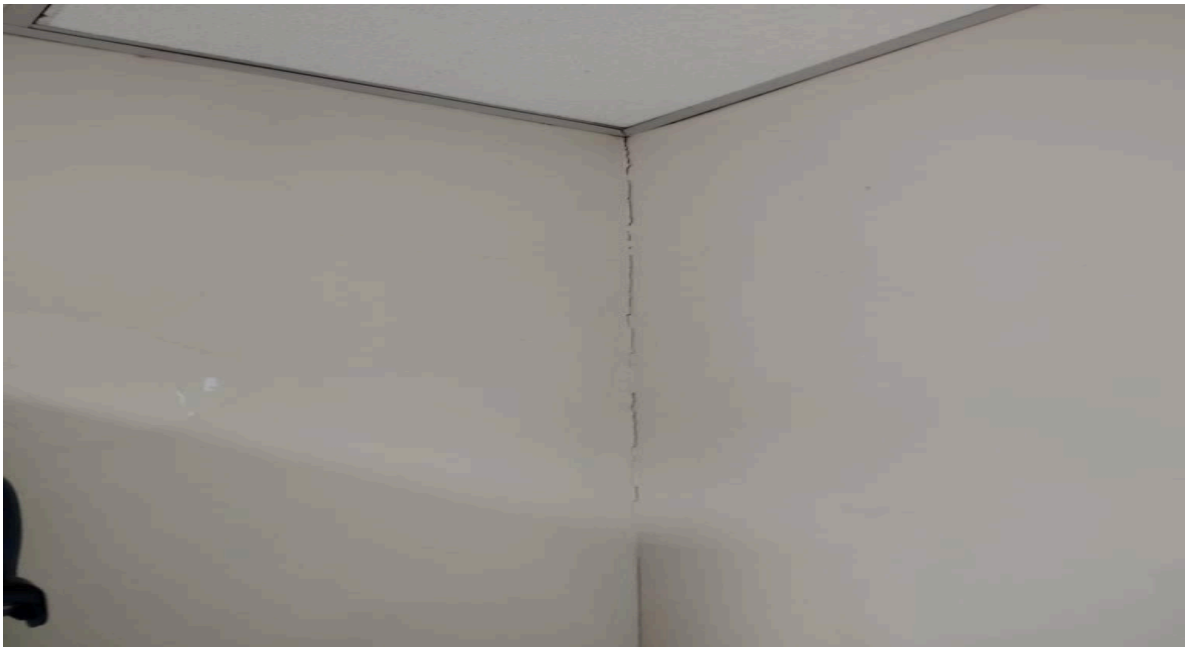
Figura – 202: Local: 2º andar, salas de audiência ocupadas.

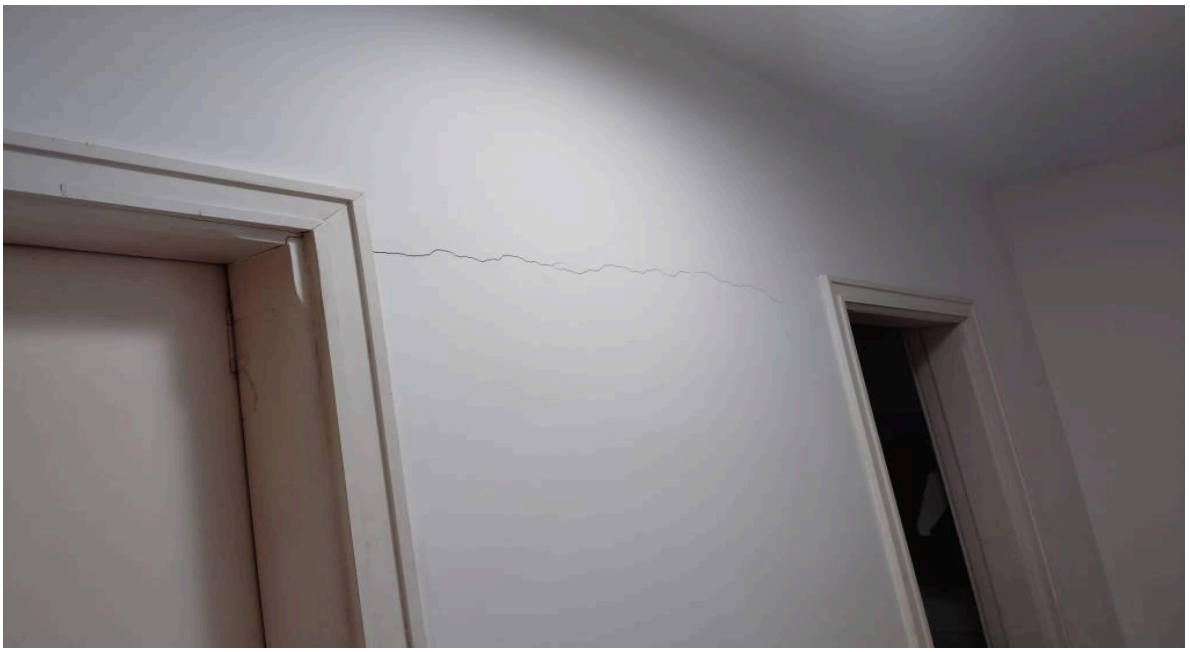
Figura – 209: Local: 2º andar, sala do ar-condicionado, trinca em parede de alvenaria.
