ESTADO DE GOIÁS
AGÊNCIA GOIANA DE INFRAESTRUTURA E TRANSPORTES

OFÍCIO Nº 6263/2026/GOINFRA

Assunto: Solicita Autorização Para Regularização de Acesso.

1 Trata-se da Solicitação nº 270/2026 (SEI nº 93198385), cujo(a) requerente, senhor Marden Gabriel Alves de Aguiar Júnior, Prefeito Municipal de Trindade, solicita a regularização do acesso existente ao Povoado de Cedro na rodovia GO-060, km 26+760 m, entre Trindade e Santa Bárbara de Goiás, segmento SRE 060EGO0030.

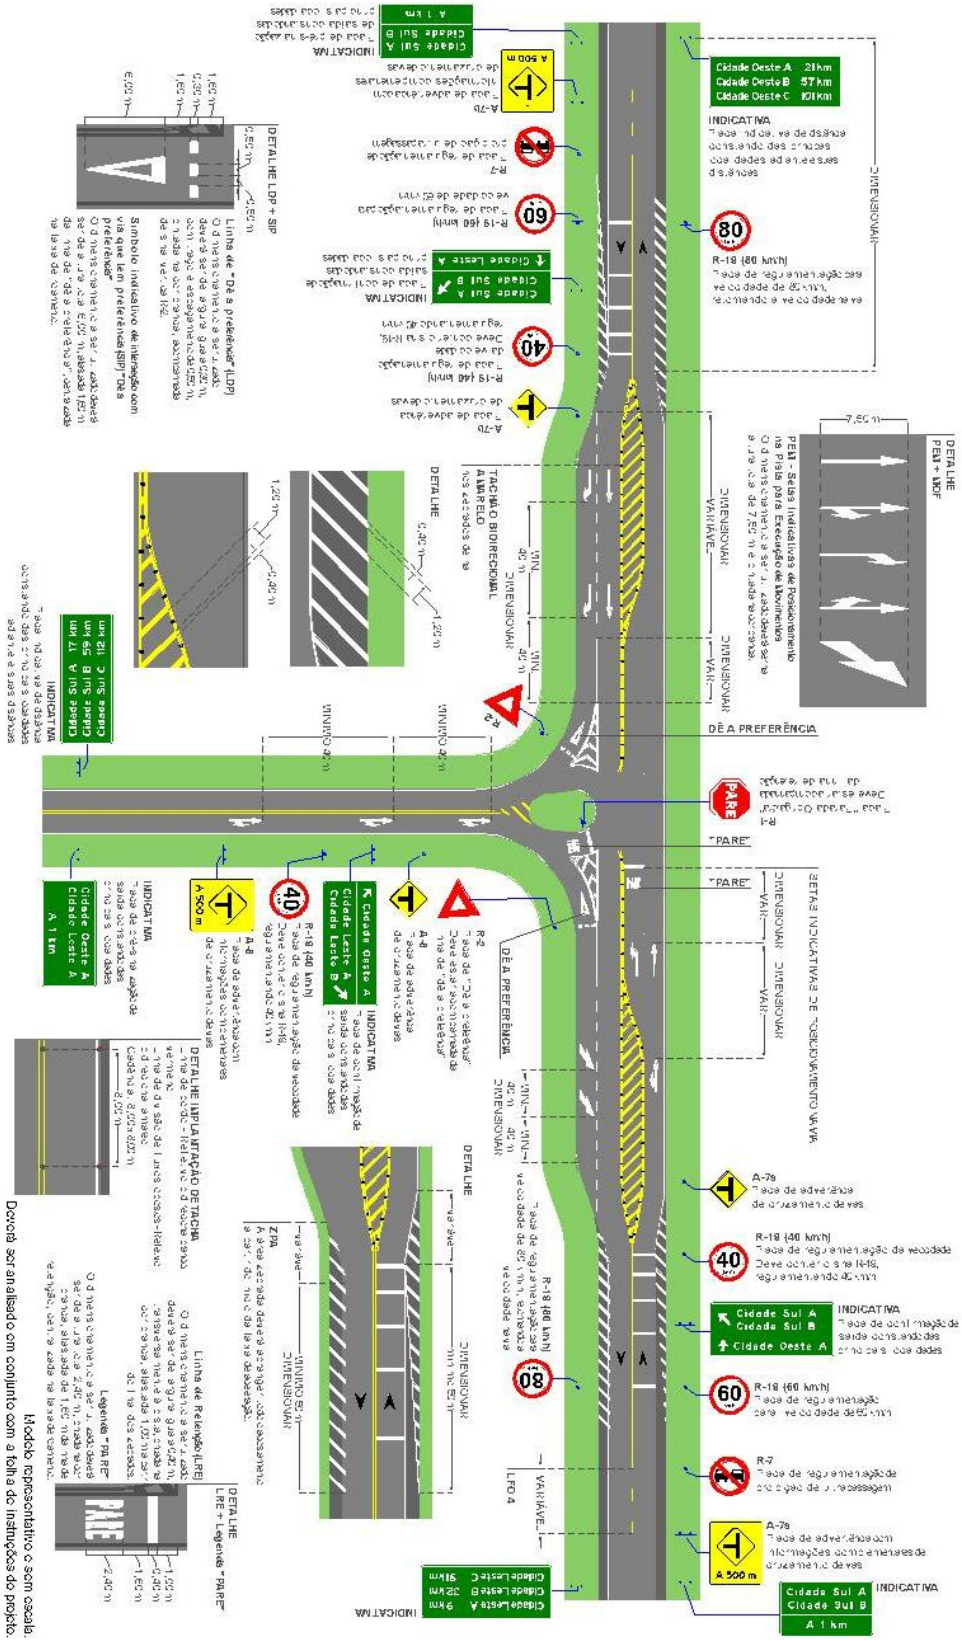
Figura 2 - Vista sentido crescente.

Figura 3 - Vista sentido decrescente.

Figura 4 - Vista da rodovia a partir do acesso.

Verificou-se, contudo, que o dispositivo está localizado em segmento de curva horizontal da GO-060, condição que restringe a visibilidade dos usuários provenientes do sentido Santa Bárbara de Goiás → Trindade. Dessa forma, nas condições atuais da rodovia, o acesso não dispõe de distância de visibilidade plenamente satisfatória para a realização segura desse movimento.

O projeto deverá contemplar a geometria e a canalização do dispositivo, as faixas de desaceleração e aceleração, a pavimentação, a drenagem, quando necessária, a sinalização horizontal e vertical, os dispositivos de segurança viária e os demais elementos indispensáveis ao funcionamento seguro do acesso.
