PROJETO DE RESTAURAÇÃO

Rodovia : GO-330
Trecho : Orizona/ Pires do Rio – GO-020 (Próx. Roncador)
Extensão : 42,49 km
Cód. S.R.E.: 330EGO0170, 309EGO0109 e 020EGO0070
Lote : 1

VOLUME 3C – LEVANTAMENTOS ESPECIAIS
ETAPA 4 – PROJETO EXECUTIVO E PLANEJAMENTO DA OBRA

Supervisão : Agência Goiana de Infraestrutura e Transportes - GOINFRA
Elaboração : Strata Engenharia Ltda.
Contrato N° : 094/2023/GOINFRA
Processo : 202300036001784
Edital : Pregão Eletrônico nº 027/2023 - GOINFRA

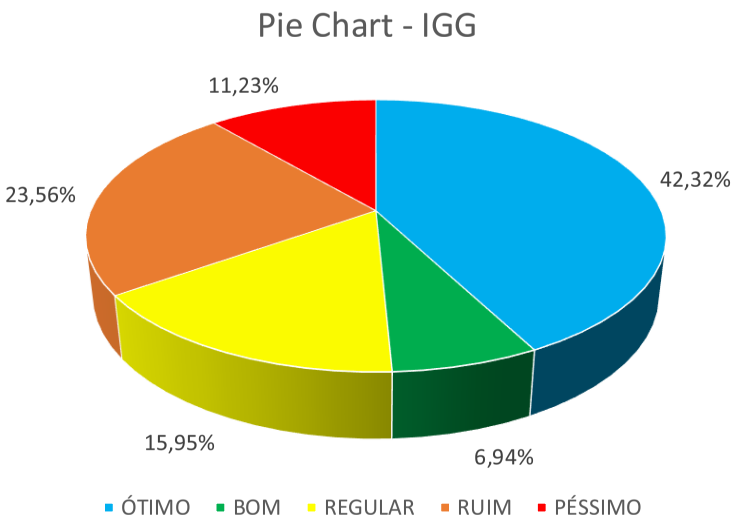
CONCEITO	% DO TRECHO
ÓTIMO	42,32%
BOM	6,94%
REGULAR	15,95%
RUIM	23,56%
PÉSSIMO	11,23%

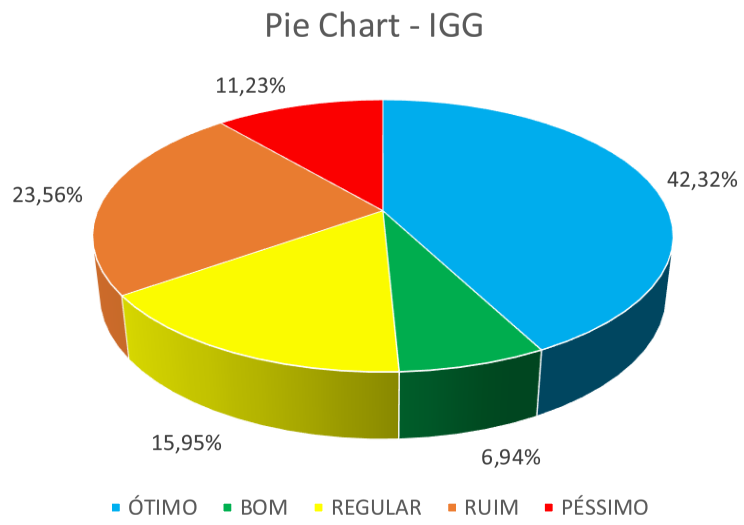
CONCEITO	% DO TRECHO
ÓTIMO	42,32%
BOM	6,94%
REGULAR	15,95%
RUIM	23,56%
PÉSSIMO	11,23%
