CENTRO DE ENSINO EM PERÍODO INTEGRAL RUI BARBOSA

TIPO DE PROJETO: ESTRUTURAL – RECUPERAÇÃO E REFORÇO

ASSUNTO: TRATAMENTO DE MOFO COM ANTIFÚNGICO
IMAGENS DE PONTOS A SEREM TRATADOS COM ANTIFÚNGICO

FOLHA: 06/06

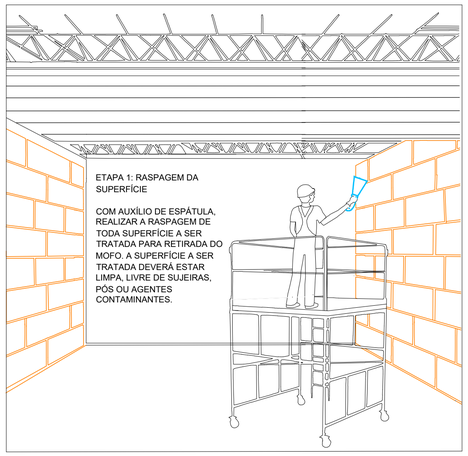
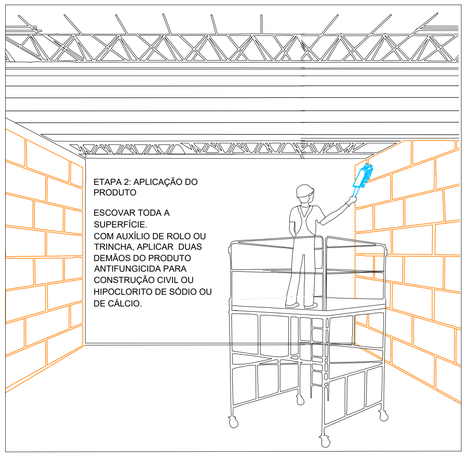
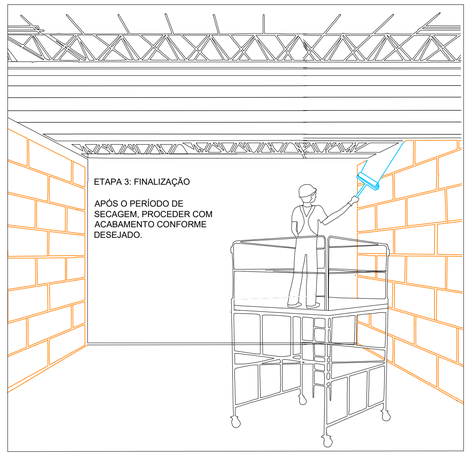
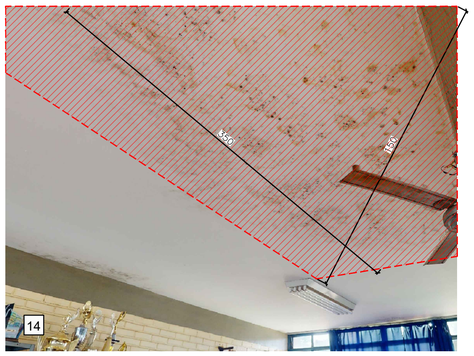
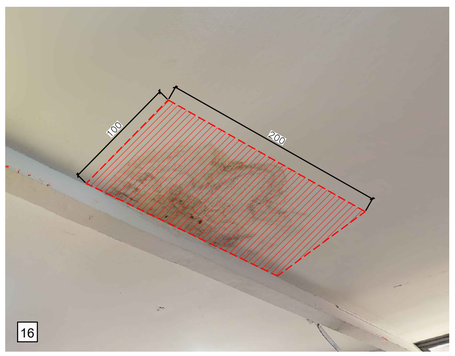
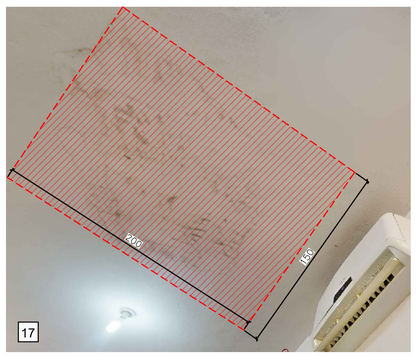
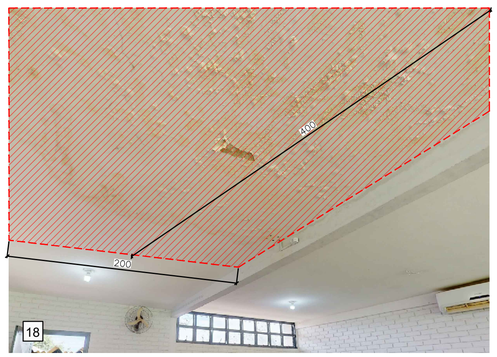
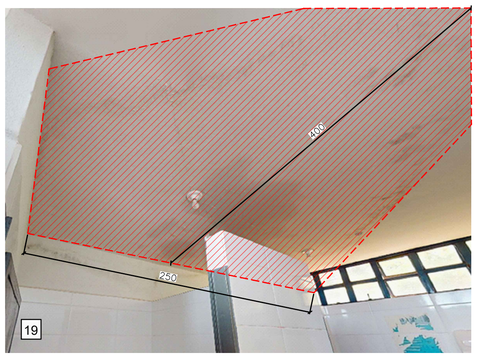
IMAGENS – PONTOS A SEREM TRATADOS COM ANTIFÚNGICO
SEM ESCALA

QUANTITATIVO - ANTIFÚNGICO		
Imagem	Área com mofo (m²)	*Antifungicida para construção civil (L)
14 a 21	35.00	5.25
*Comsumo de 150 ml/m²

TRATAMENTO PARA MOFO – ANTIFÚNGICO
SEM ESCALA
