RELATÓRIO FOTOGRÁFICO

OBRA:RESTABELECIMENTO EM RESPOSTA A DESASTRE

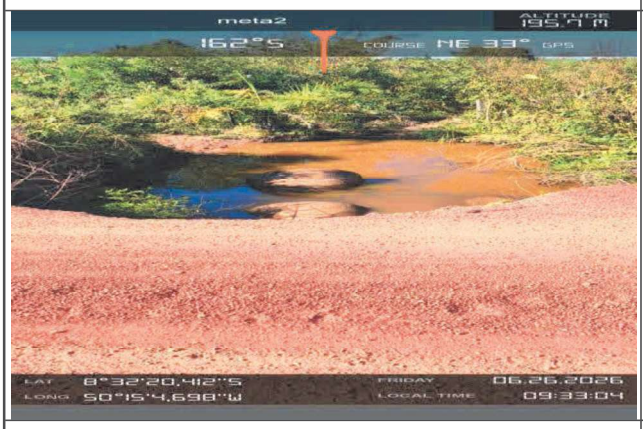
OBRA:RESTABELECIMENTO EM RESPOSTA A DESASTRE	
META 1	**BSTC 100 : COORDENADA 8°33'53.10"S/ 50°16'22.20"W**
	OCORRÊNCIA : O BUEIRO EXISTENTE BSTC-100 FOI PARCIALMENTE DESTRUIDO PROPÕE-SUA RECONSTRUÇÃO PARCIAL COM EXECUÇÃO DE 3 M DE BUEIROS E BOCAS. 02
META 2	**BSTC 100: COORDENADAS -8°32'20.41"S/50°16'22.20"W**
	OCORRÊNCIA : O BUEIRO EXISTENTE BSTC-100 FOI PARCIALMENTE DESTRUIDO PROPÕE-SUA RECONSTRUÇÃO PARCIAL COM EXECUÇÃO COM EXECUÇÃO DE 3 M DE BUEIROS E BOCAS 02
META 3	**BSTC 100 : COORDENADA 8°32'28.10"S/ 50°15'04.75"W**
	OCORRÊNCIA : O BUEIRO EXISTENTE BSTC-100 FOI PARCIALMENTE DESTRUIDO PROPÕE-SUA RECONSTRUÇÃO PARCIAL COM EXECUÇÃO DE 3 M DE BUEIROS E BOCAS. 02
META 3	
	02

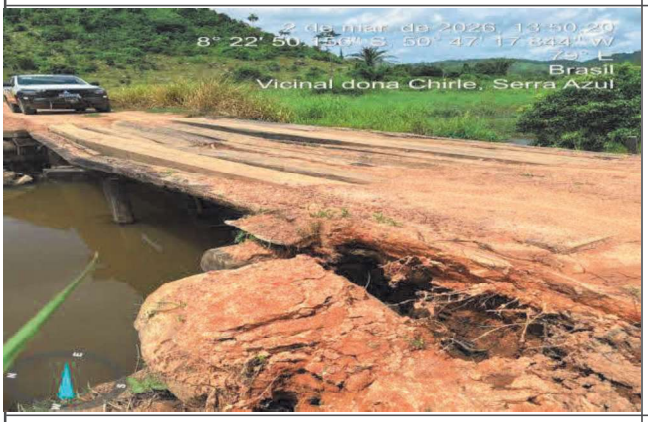
OBRA:RESTABELECIMENTO EM RESPOSTA A DESASTRE	
META 8	PONTE DE MADEIRA COORDENADA 8º25'07.19'S, 50º46'51.37"W
	OCORRÊNCIA: A PONTE DE MADEIRA EXISTENTE FOI PARCIALMENTE DANIFICADA PELA AÇ 02 DA ENXURRADA,NÃO SUPORTANDO A VAZÃO DA ENXURRADA PROPÕE-SE SEU RESTABELECIMENTO COM A SUA RECONSTRUÇÃO PARCIAL
META 9	PONTE DE MADEIRA COORDENADA 8º22'50.15'S, 50º47'17.84"W
	OCORRÊNCIA: A PONTE DE MADEIRA EXISTENTE FICOU COMPROMETIDA PELA AÇÃO DA 02 ENXURRADA,COM SOLAPAMENTO DA LINHA DE PILAR CENTRAL . PROPÕE-SE SEU RESTABELECIMENTO COM A SUA RECONSTRUÇÃO COM PONTE 10 M- COM BATE ESTACA
META 10	BSTC 100 COORDENADA 8º22'23.00'S, 50º50'43.05"W
	OCORRÊNCIA: O BUEIRO EXISTENTE BSTC DE 100 FOI TOTALMENTE DANIFICADO PELA AÇ 02 DA ENXURRADA,PERDENDO TODO O SEU CORPO. PROPÕE-SE SEU RESTABELECIMENTO C A IMPLANTÇÃO DE UMA LINHA DE UM DIAMETRO SUPERIOR - BSTC-120 CM.
META 11	BSTC 100 COORDENADA 8º29'35.65'S, 50º19'11.78"W

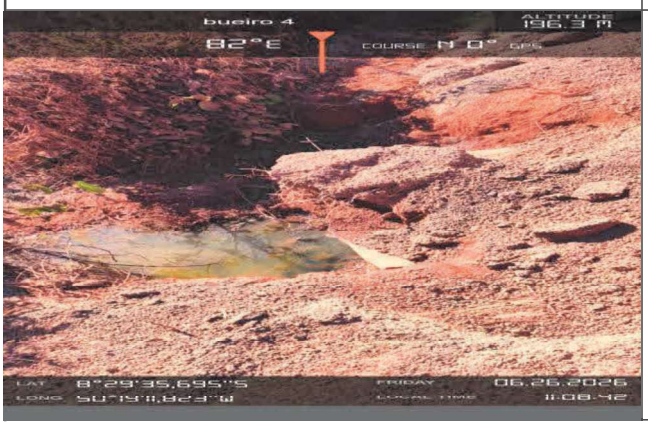
OCORRÊNCIA: O BUEIRO EXISTENTE BSTC DE 100 FOI PARCIALMENTE DANIFICADO PEL 02 AÇÃO DA ENXURRADA,PERDENDO PARTE D0 O SEU CORPO. PROPÕE-SE SEU RESTABELECIMENTO COM A IMPLANTÇÃO DE UMA LINHA DE UM 2 MANILHAS BSTC-100 MAIS BOCAS
