Interessado: Prefeitura Municipal de Niquelândia

Assunto: Posto de Saúde do Bairro Vila Mutirão - Niquelândia

LAUDO FOTOGRÁFICO

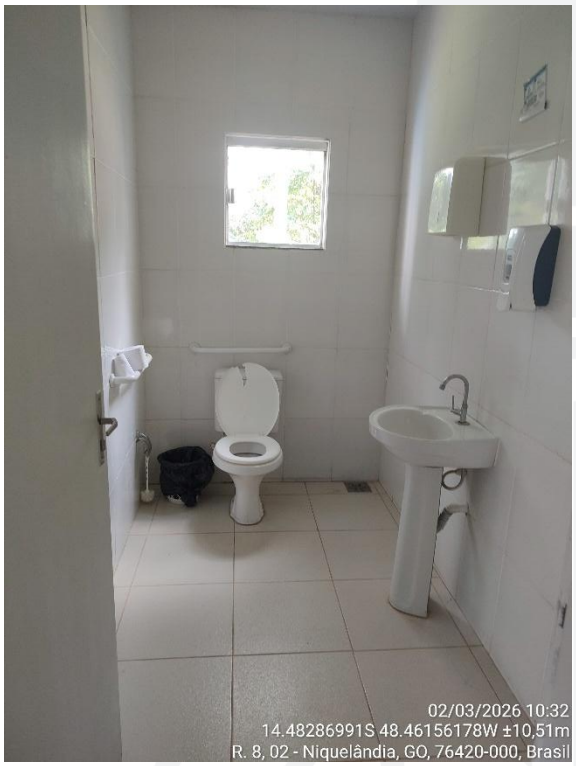
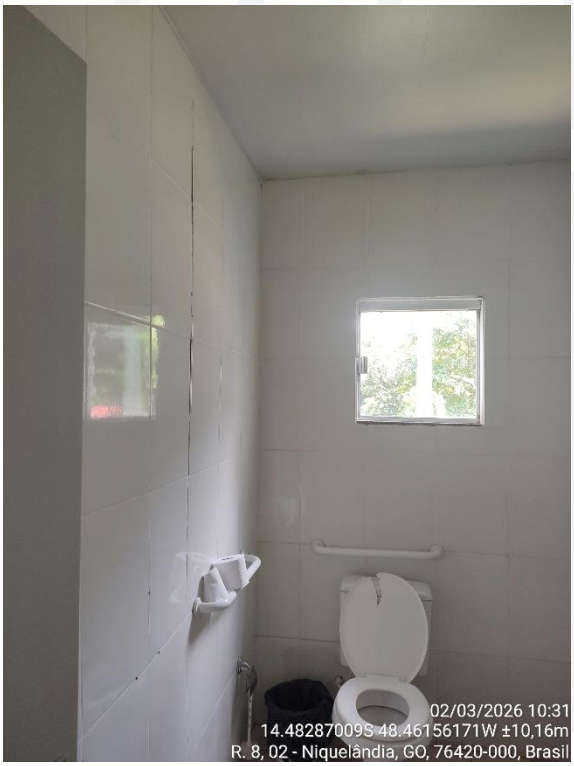
- Paredes com mofo e teto com infiltrações.
