Interessado: Prefeitura Municipal de Niquelândia

Assunto: REFORMA DA UNIDADE BÁSICA DE SAÚDE – UBS EVERESTE.

LAUDO FOTOGRÁFICO

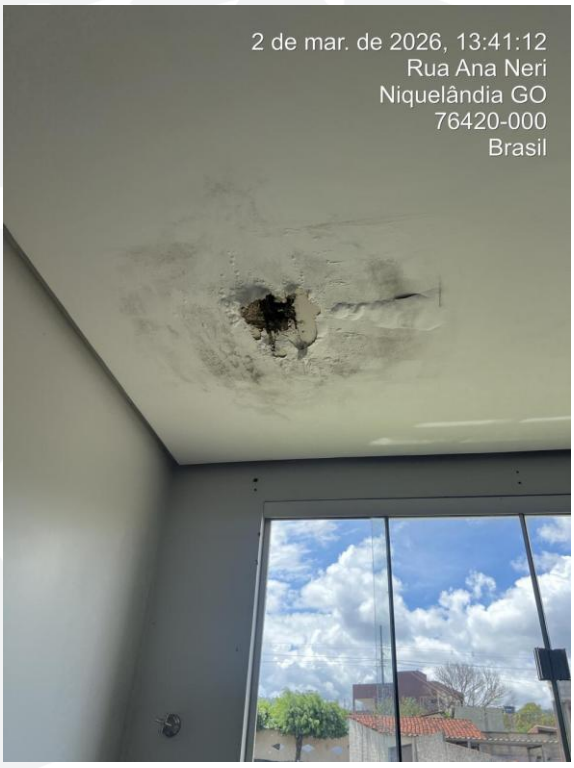
- Mofos e infiltrações em diversas partes do teto e paredes;

- Forro de gesso danificado devido vazamentos;

- Infiltrações nas paredes internas;

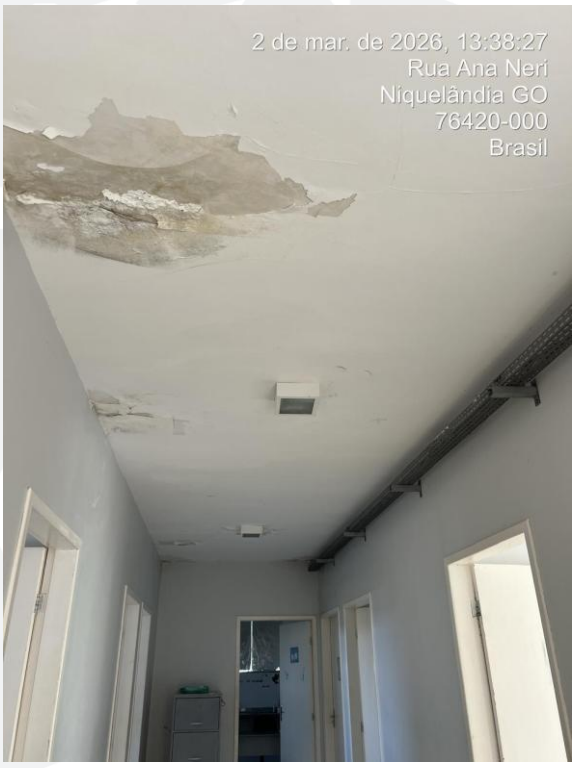
- Infiltrações na Laje impermeabilizada com danos à instalação elétrica;

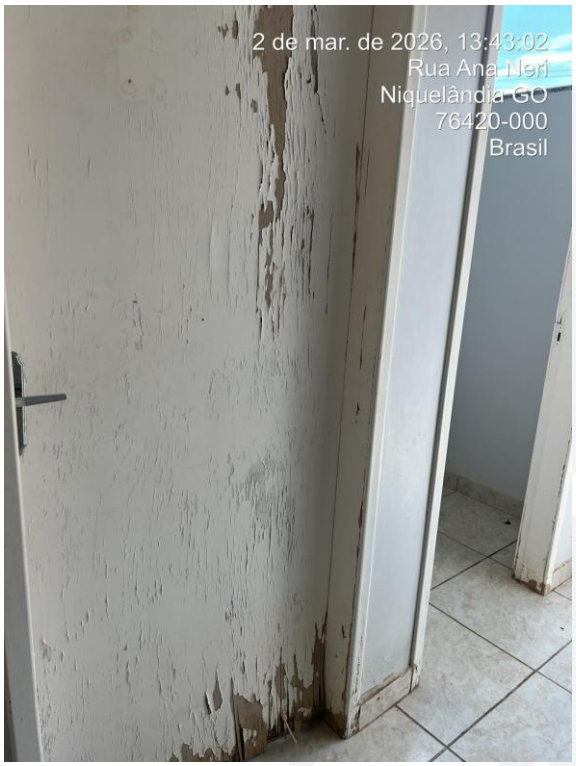
- Portas danificadas devido o alagamento que o Posto de saúde sofria;

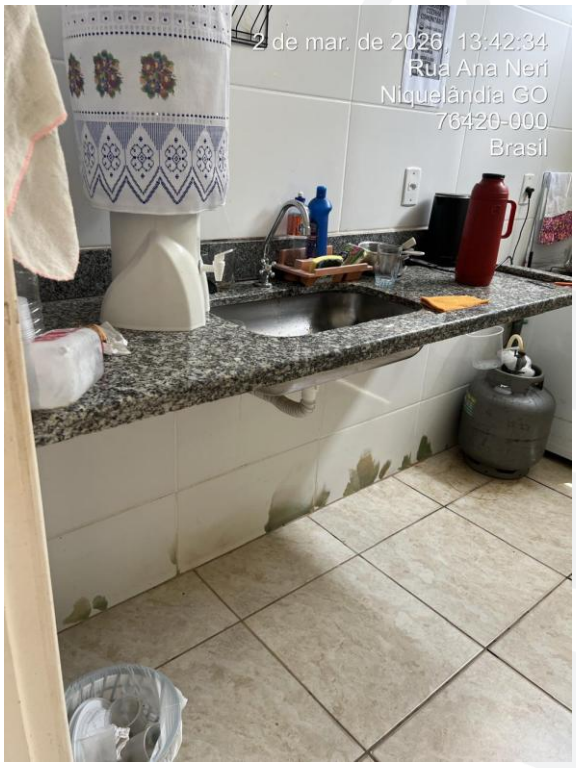
- Revestimentos de parede manchados devido o alagamento;
