Interessado: Prefeitura Municipal de Niquelândia

Assunto: REFORMA DA UNIDADE BÁSICA DE SAÚDE – UBS BELO HORIZONTE

LAUDO FOTOGRÁFICO

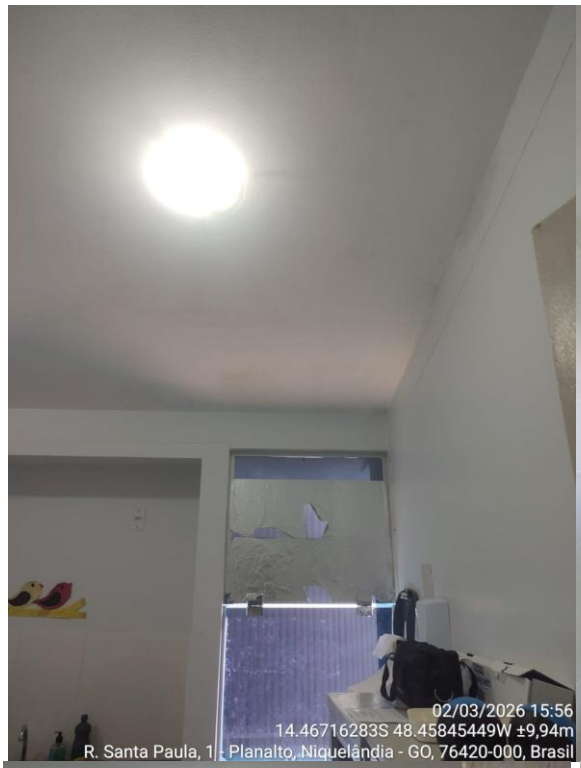
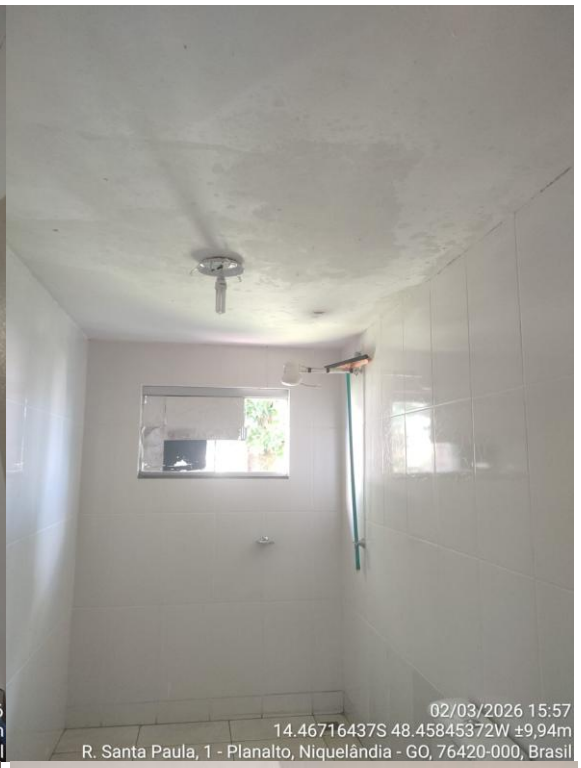
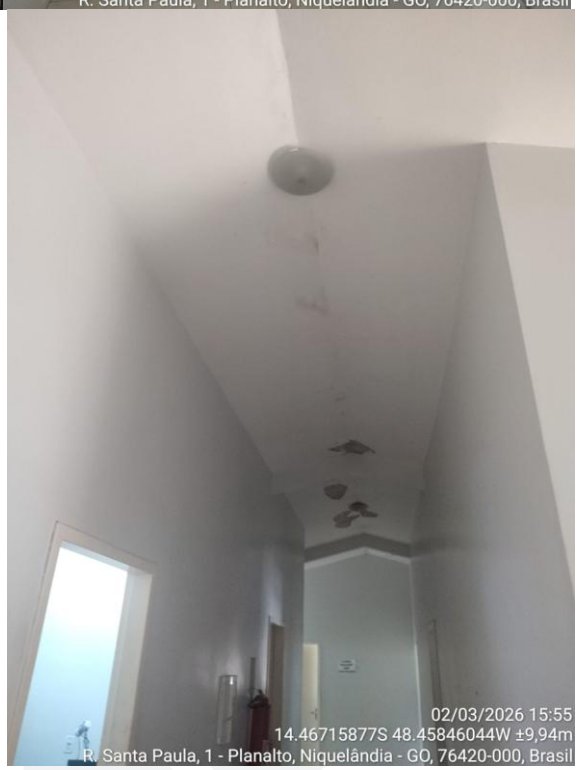
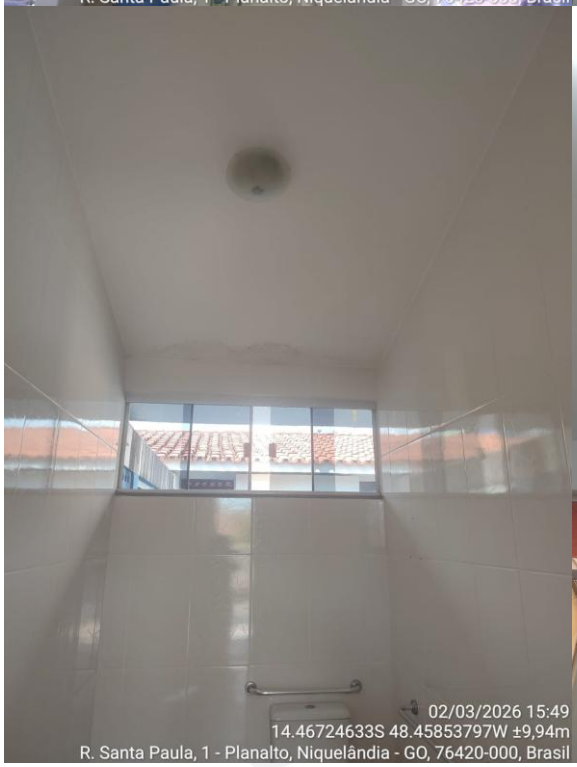
- Observam-se pontos de infiltração evidenciados por manchas de umidade, escurecimento e possível presença de mofo. Verificam-se ainda áreas com desgaste do acabamento, indícios de deterioração do forro e possíveis falhas de vedação na cobertura, contribuindo para a incidência de umidade nos ambientes internos.

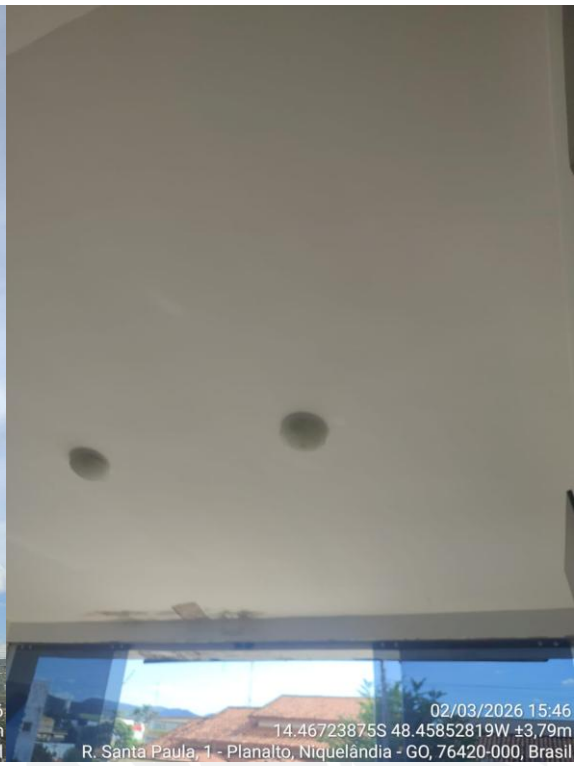
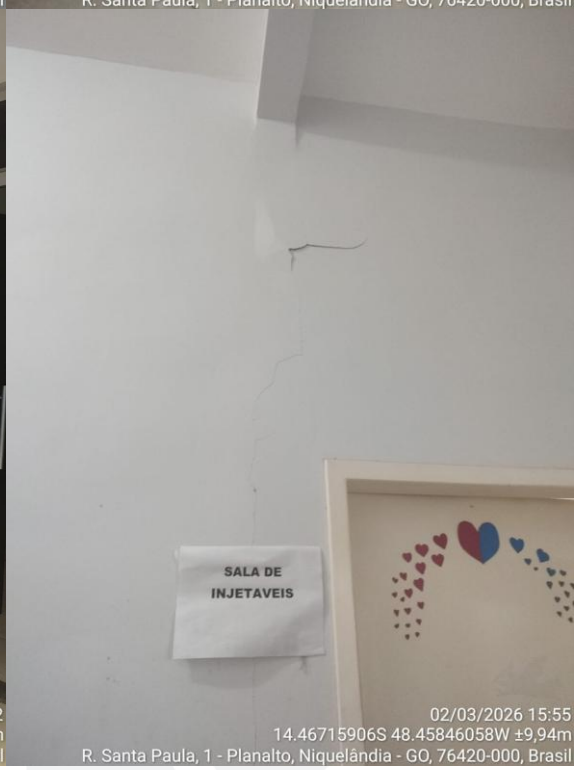
- A pintura interna e externa apresenta desgaste acentuado, com descascamento, manchas de infiltração e perda de aderência. Constatam-se fissuras em paredes e trechos com comprometimento do revestimento, além de áreas que necessitam reparo ou substituição, tanto em superfícies verticais quanto em pisos.

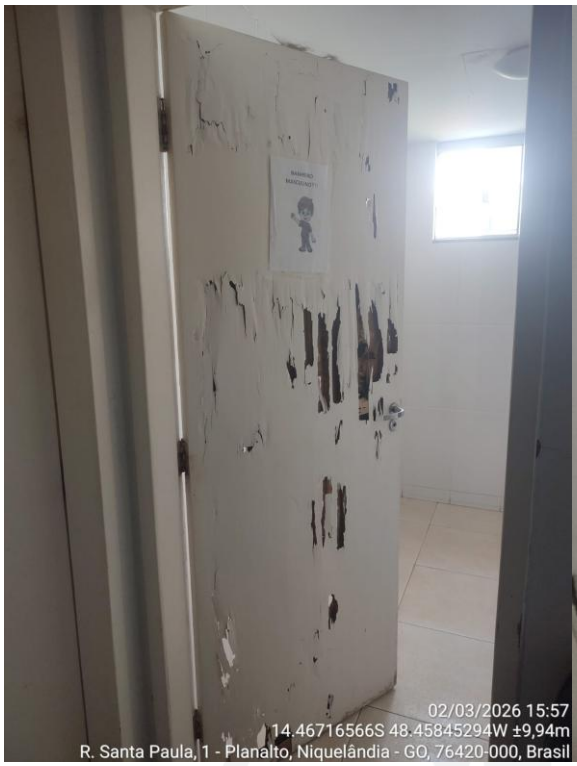
- As esquadrias apresentam desgaste decorrente do uso contínuo, com indícios de deterioração em portas e janelas. Observam-se falhas de vedação, pintura comprometida e possível comprometimento funcional em alguns elementos, demandando manutenção corretiva ou substituição.
