FUNDAÇÃO CULTURAL DE VARGINHA	RELATÓRIO FOTOGRÁFICO 001/2026

REFERÊNCIA	Registro fotográfico do palco e caixa cênica do Theatro Municipal Capitólio
ENDEREÇO	Rua Presidente Antônio Carlos, nº 522 – Centro – Varginha/MG
PERÍODO DA INSPEÇÃO	24 de março de 2026
ELABORAÇÃO	Documento assinado digitalmente gov.br DANIELLE DE SOUZA GUIMARAES Data: 30/03/2026 12:17:25-0300 Verifique em https://validar.iti.gov.br _____ Arquiteta e Urbanista Danielle de Souza Guimarães | CAU A64772-1
SETOR RESPONSÁVEL	Coordenadoria Técnica do Patrimônio Cultural
OBJETIVO	Apresentar registro fotográfico das condições atuais do palco, caixa cênica e áreas técnicas associadas do Theatro Municipal Capitólio, com a finalidade de subsidiar a compreensão do espaço cênico e apoiar a estimativa preliminar de custos para a elaboração dos projetos executivos de cenotecnia e disciplinas complementares. Ressalta-se que as informações apresentadas possuem caráter meramente ilustrativo e complementar, não substituindo a vistoria técnica detalhada a ser realizada pela futura contratada, conforme previsto no Termo de Referência.

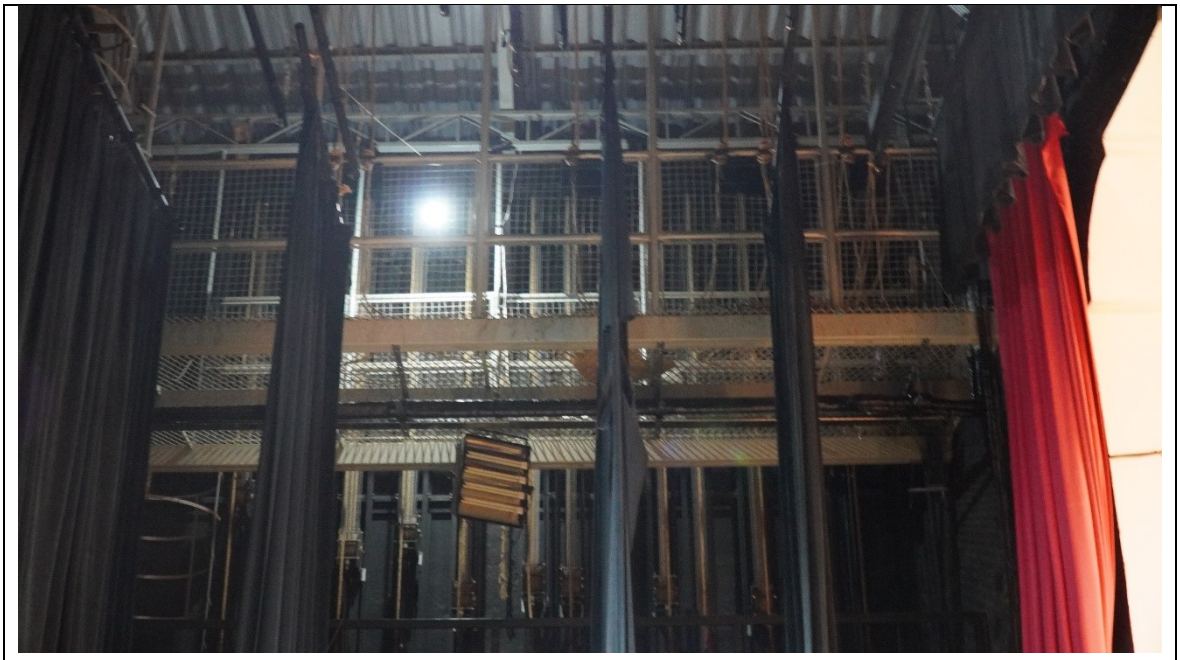
Foto 06 – Registro de uma das laterais do palco, com presença de cortinas, acesso técnico e áreas de apoio à cena, evidenciando áreas de apoio à operação cênica, com necessidade de avaliação quanto à organização espacial, fluxos e compatibilidade com os sistemas a serem projetados. Data: 24/03/2026.Danielle de Souza Guimarães.

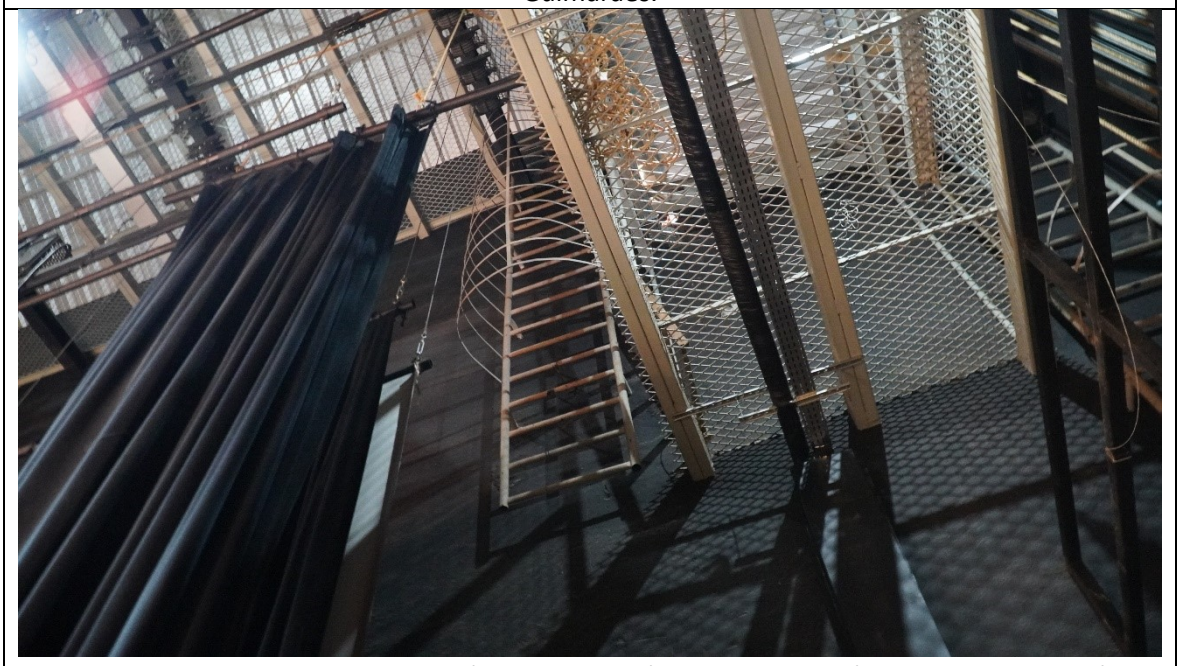
Foto 09 – Detalhe de um dos acessos às passarelas técnicas da caixa cênica, evidenciando ausência de elementos de proteção adequados, demandando avaliação técnica quanto às condições de segurança para circulação e operação. Data: 24/03/2026.Danielle de Souza Guimarães.

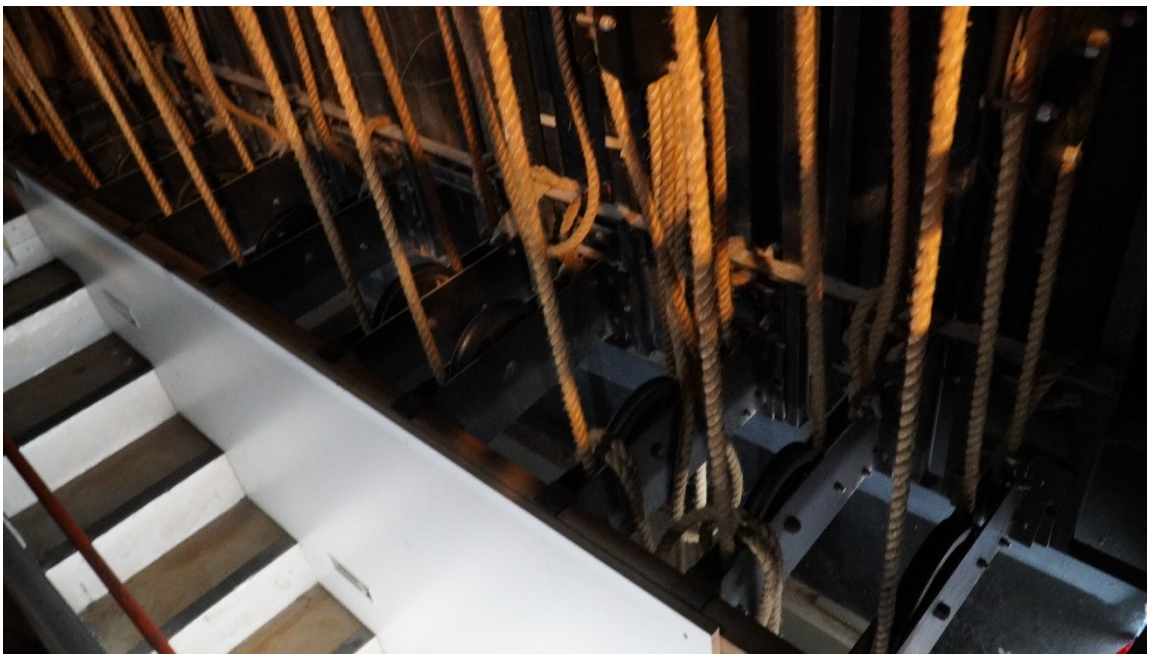
Foto 11 – Detalhe do sistema de contrapesos, incluindo trilhos, pesos e cabos utilizados na movimentação cenotécnica, evidenciando o sistema de acionamento manual, com possível necessidade de reavaliação das condições de uso, substituição de componentes e adequação às exigências de segurança e operação contemporâneas. Data: 24/03/2026.Danielle de Souza Guimarães.

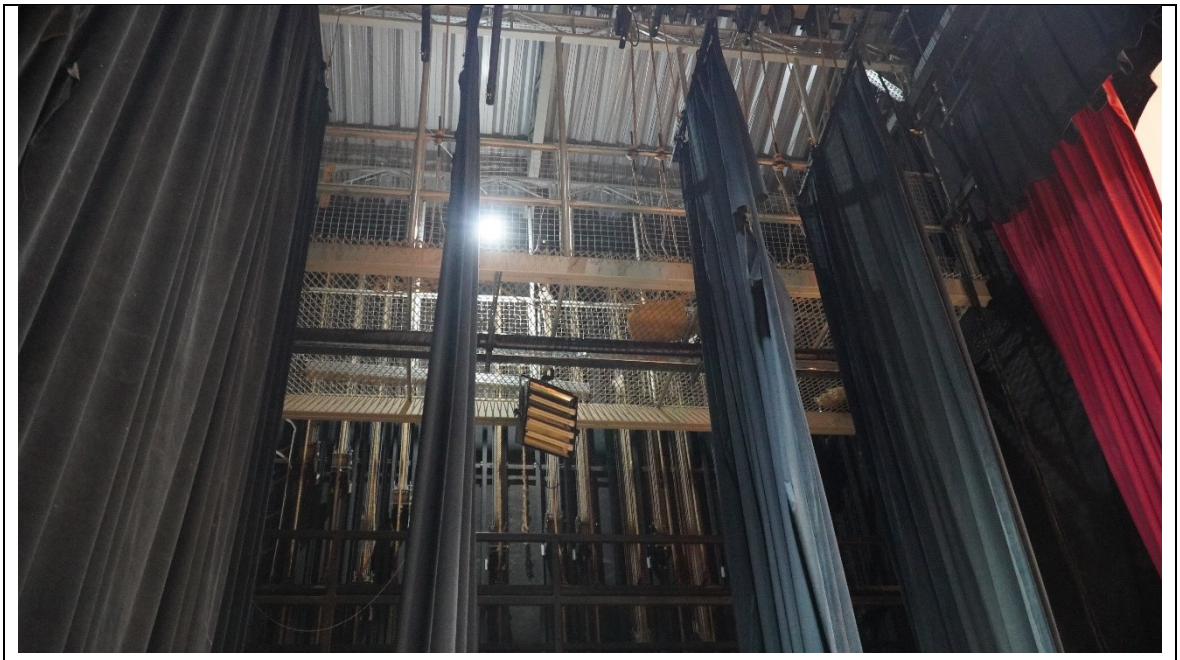
Foto 12 – Detalhe do sistema de contrapesos utilizados na movimentação cenotécnica evidenciando estrangulamento na circulação de acesso aos camarins. Data: 24/03/2026.Danielle de Souza Guimarães.

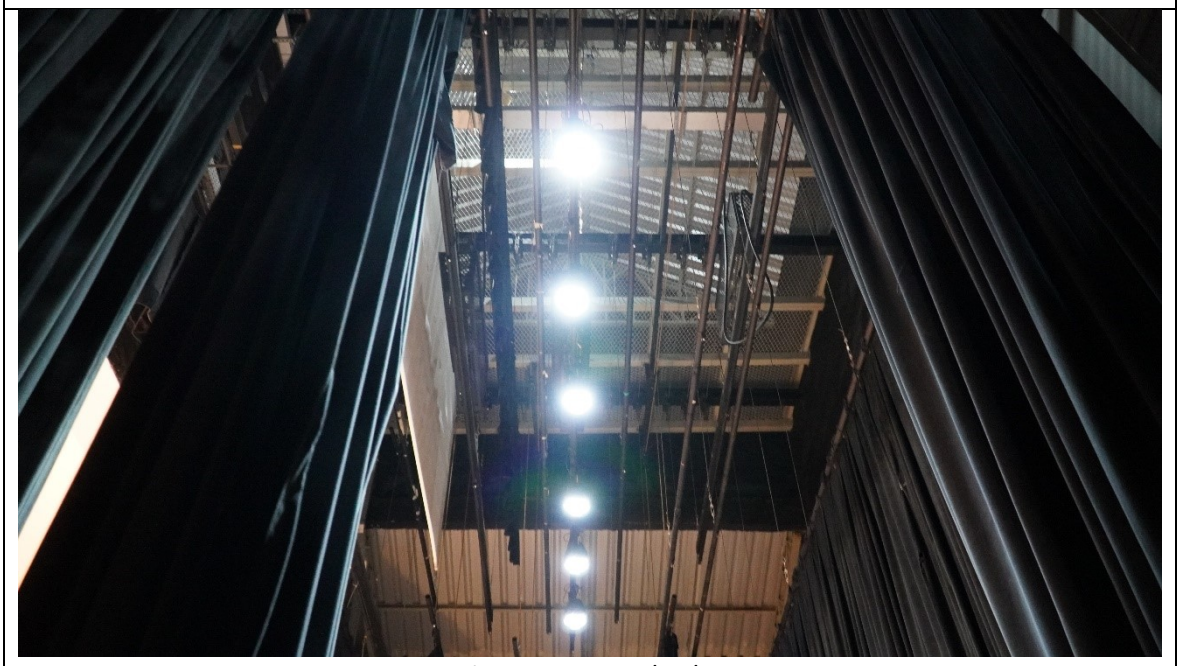
Foto 16 – Vista superior da caixa cênica. Data: 24/03/2026.Danielle de Souza Guimarães.

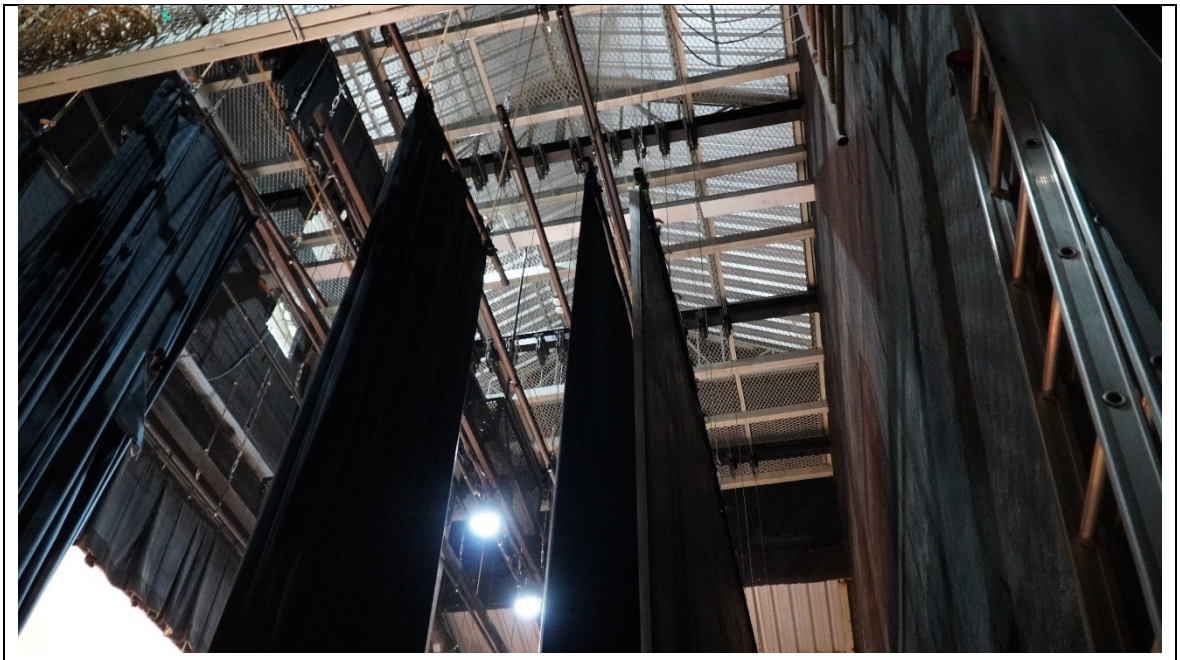
Foto 17 – Vista superior da caixa cênica. Data: 24/03/2026.Danielle de Souza Guimarães.
