THTULO: PROJETO ESTRUTURAL		
OBRA: GROQUIS DA PONTE SOBRE O CÓRREGO LAVRINHAS , 1º DIST. DE CANTAGALO - RJ		
DATA SET./2026	ESCALA S/ ESCALA	PRANCHA PR - 04/08
DESENHO/DETALHE: PLANTA E CORTE DA LAJE L 2 PARA REFORÇO E RECUPERAÇÃO DA LAJE.		
AUTOR DO CROQUIS : CICERO COSTA CABRAL CREA Nº 851042326-D / MAT. nº 207.261-0

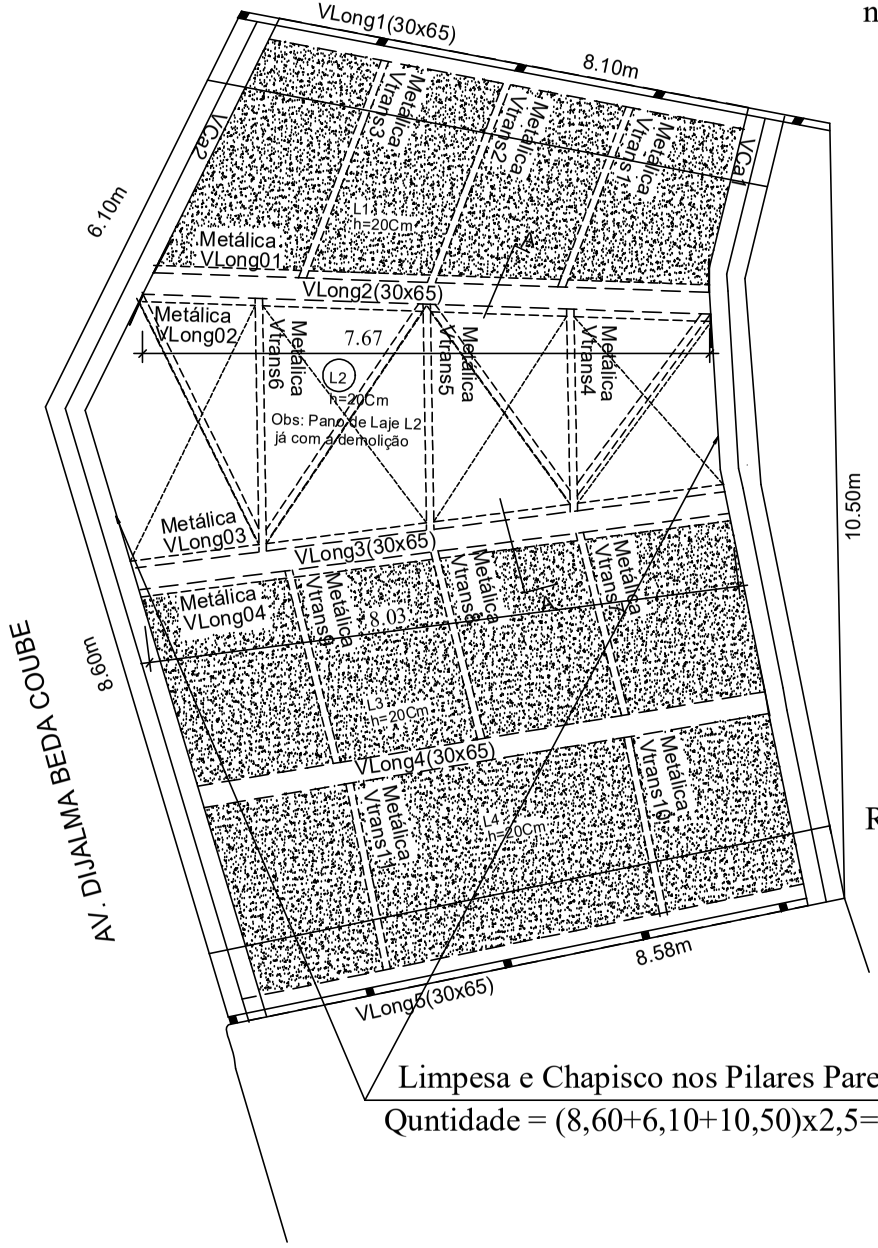
Limpesa e Chapisco nos Pilares Paredes da Ponte.

Quntidade = (8,60+6,10+10,50)x2,5= 63,00m²

Na demolição do painel L2 deixar esperas, na armadura Existente Negativa = 50 cm

Na demolição do painel L2 deixar esperas, na armadura Existente Positiva = 70 cm

Chapa madeira conpensada resinada da laje .

Apoiado sobe as Vig. transversinas e Vig. Longarinas.

OBS: Recomenda se executar a Estrutura Metálica de Reforço a 1,5 Cm a baixo do nível de fundo da Laje, somente no painel de Laje L2 para fins de apóio das Chapas Resinadas do taipa desta mesma Laje a ser - Recuperada.
