Programa de Conservação Especial – Fase 3
SP-063 do km 61,450 ao km 85,700 (BRAGANÇA PAULISTA / PIRACAIA)

RELATÓRIO FOTOGRÁFICO

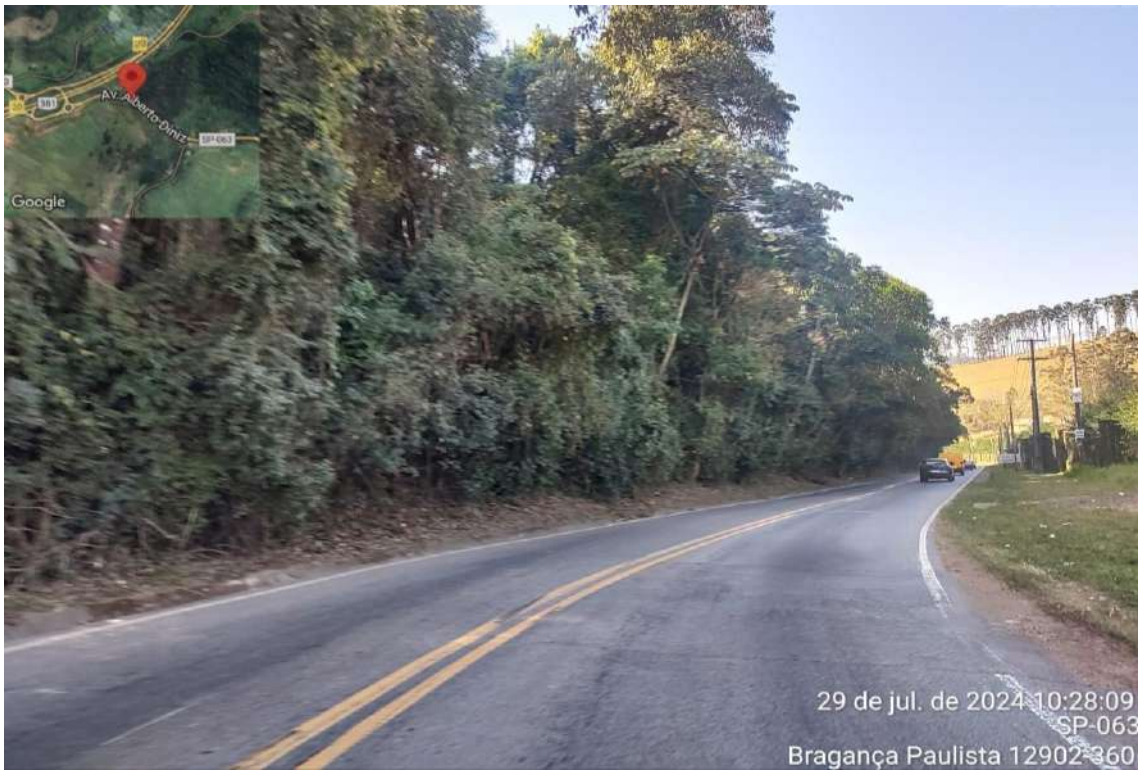
Deformação permanente do pavimento (“borrachudo”)

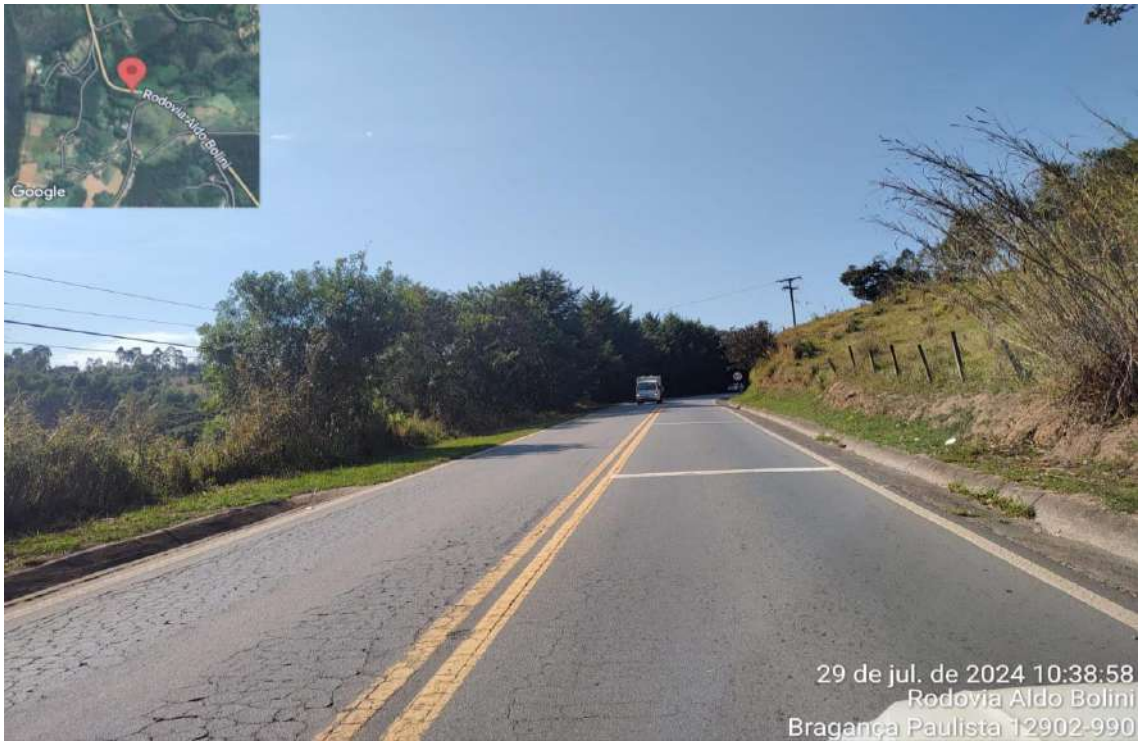
Deformação plástica do pavimento (trincas “couro de jacaré” e trilha de rodas)

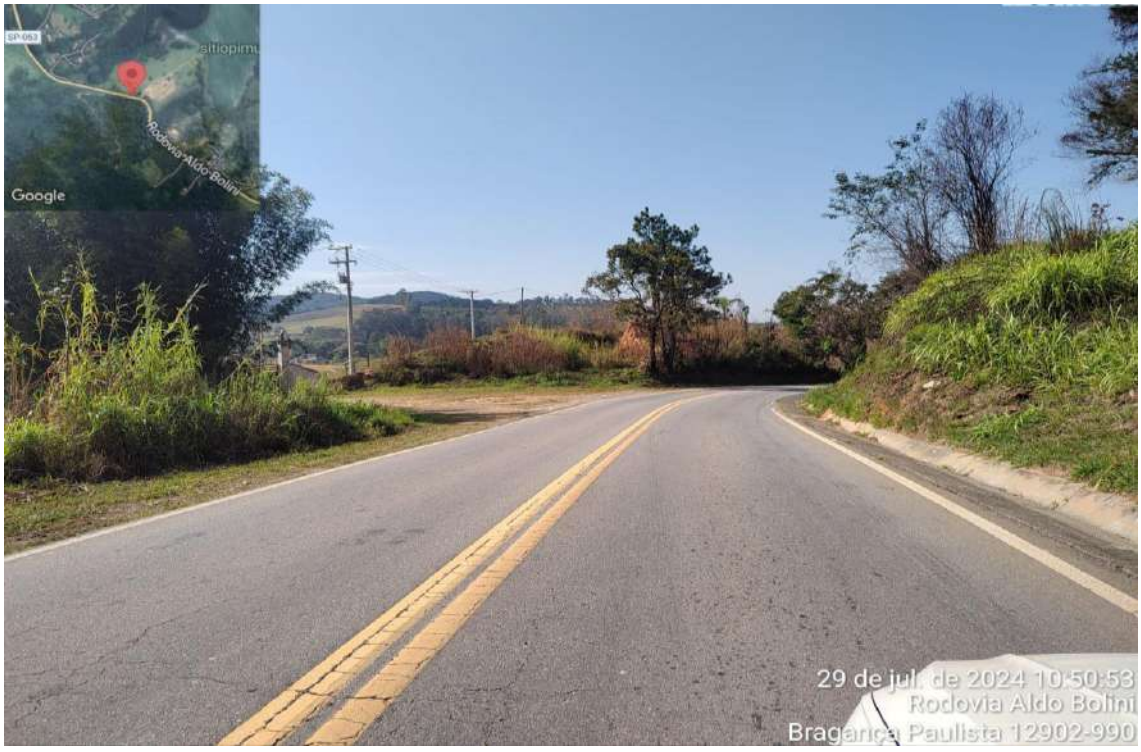
Deformação plástica do pavimento (trincas “couro de jacaré” e trilha de rodas)

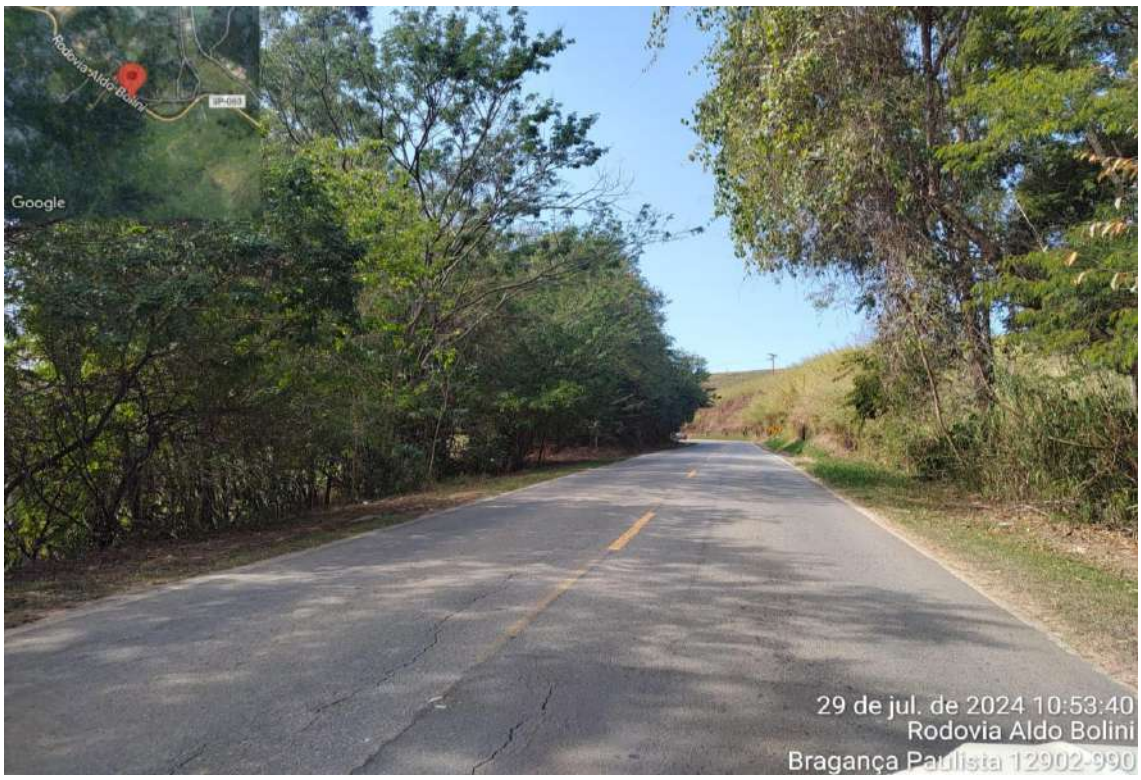
Deformação plástica do pavimento (trilha de rodas)

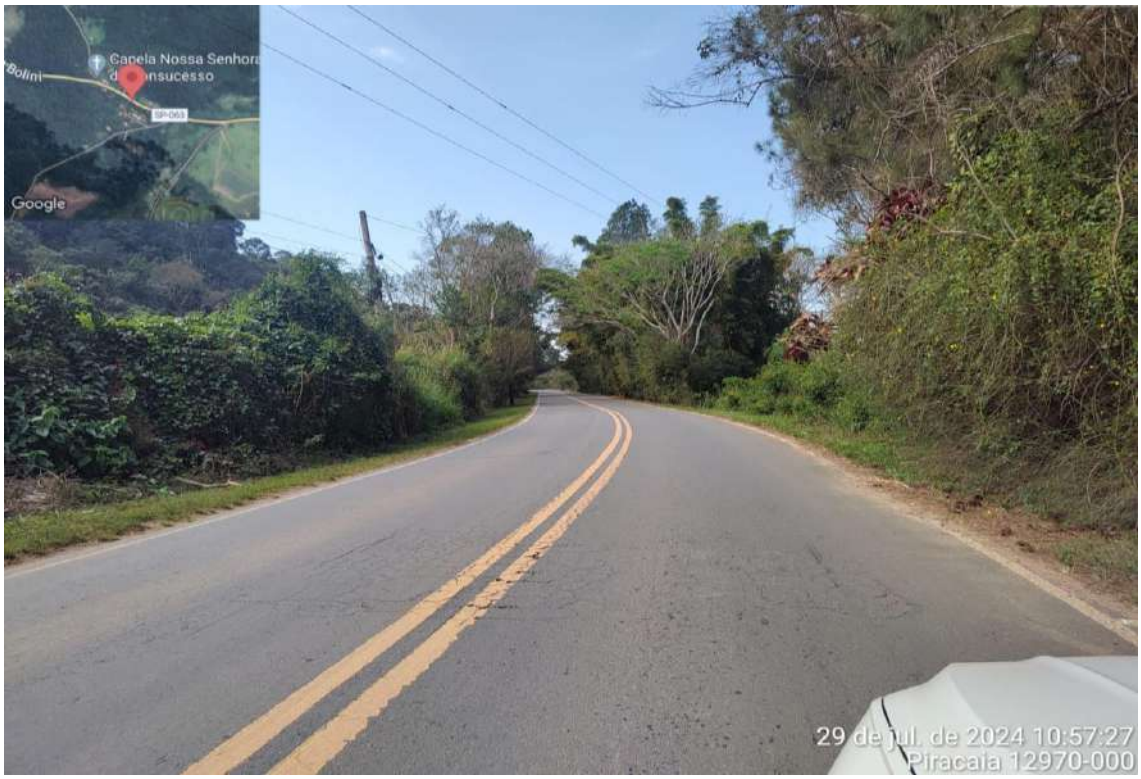
Deformação plástica do pavimento (trincas “couro de jacaré” e trilha de rodas)

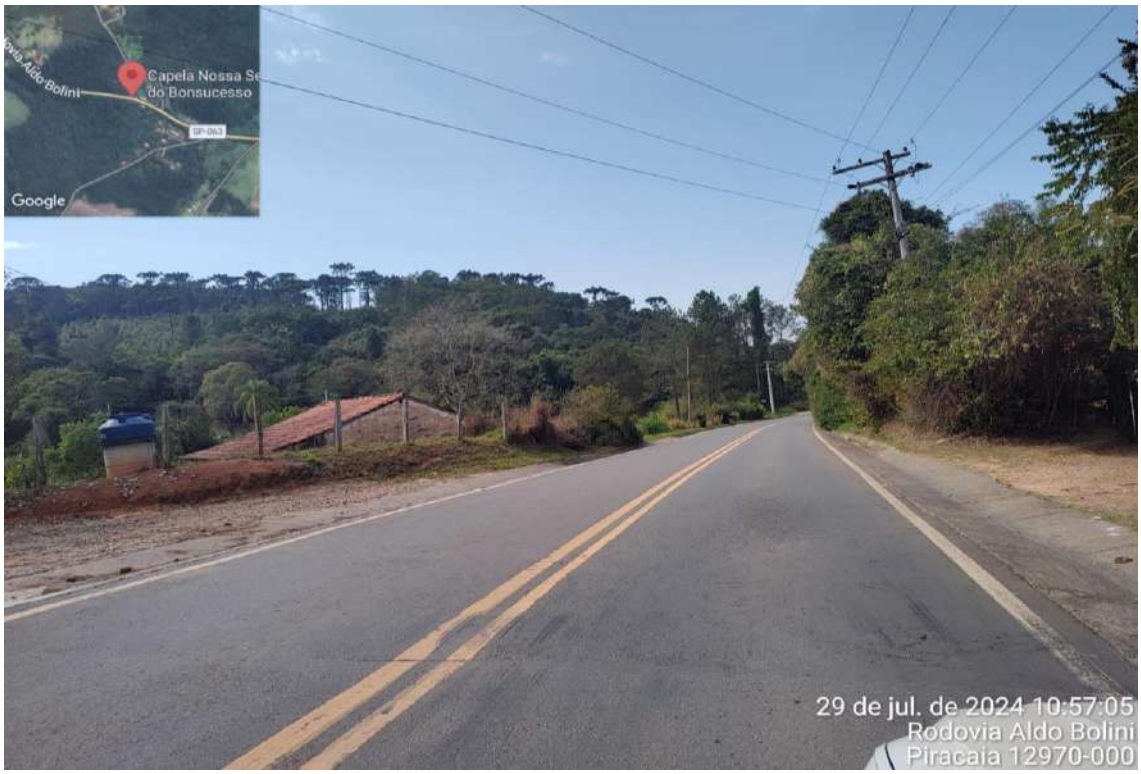
Deformação plástica do pavimento (trincas “couro de jacaré” e trilha de rodas)

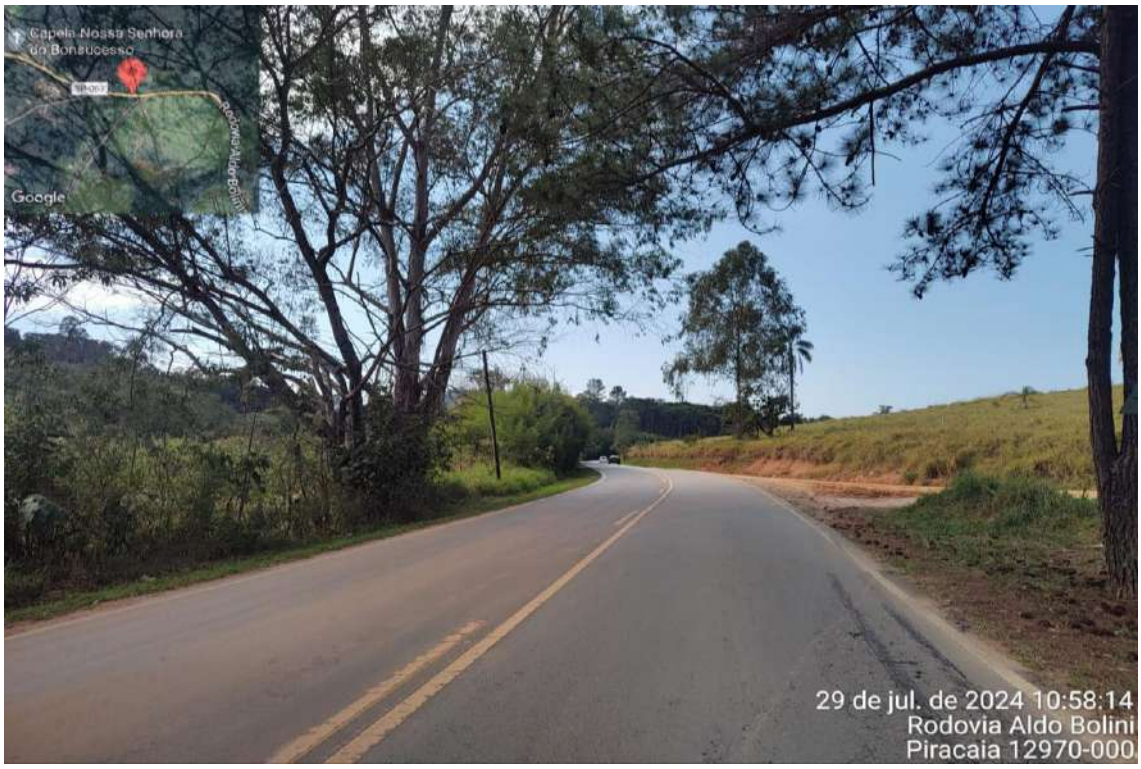
Deformação plástica do pavimento (trincas “couro de jacaré” e recalque trasversal)

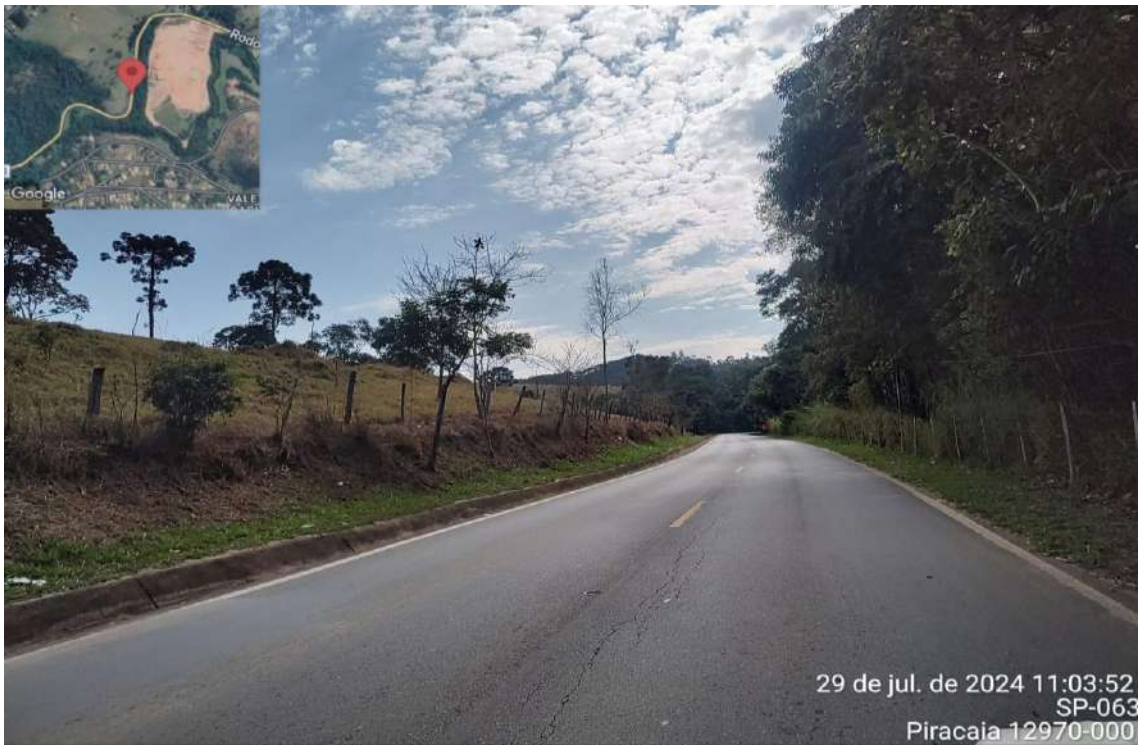
Deformação plástica do pavimento (trincas “couro de jacaré” e trilha de rodas)
