TERMO DE REFERÊNCIA

SERVIÇOS DE TAMPONAMENTO DE POÇOS

Vistoria realizada em 12/06/2025
Município de Jardinópolis (44.229.821/0001-70)
Processo 9303850

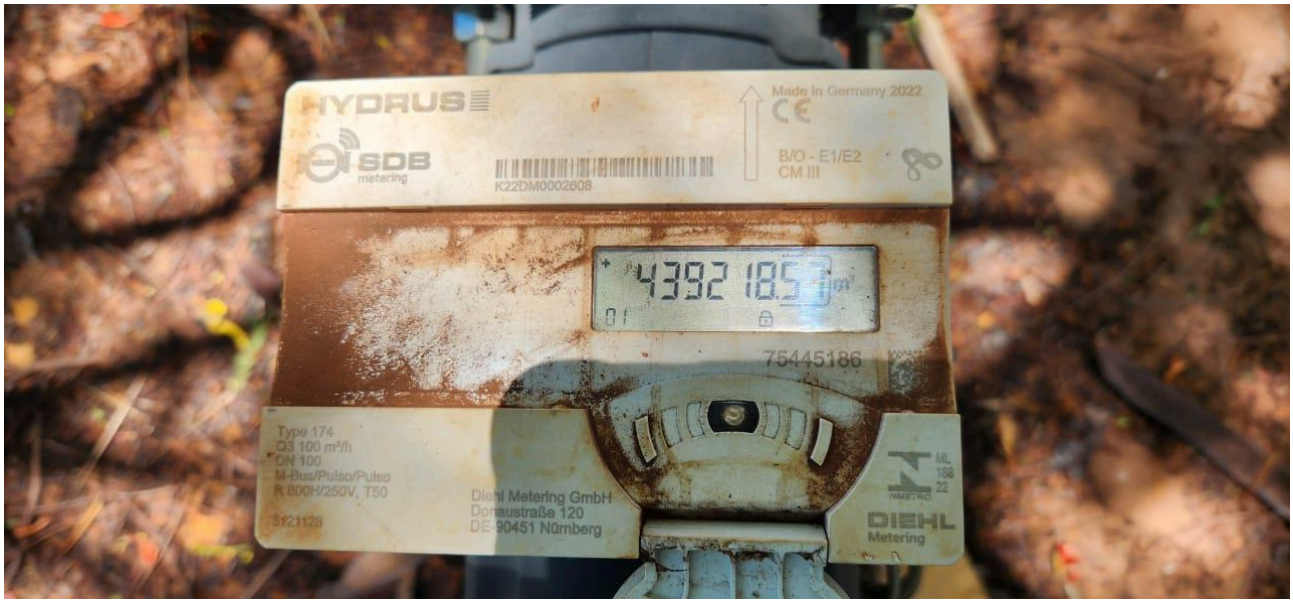
P 07 – Depto de Água (Novo)

Obs.: Perfurado, porém não instalado - adequar laje sanitária - Instalar perímetro sanitário

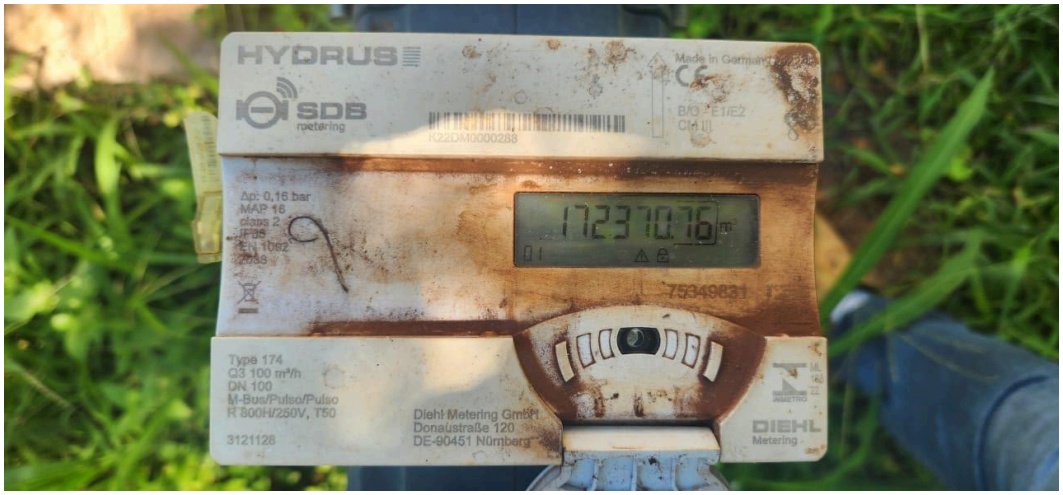
P 13 – Mario Marconi

Obs.: Tudo de nível sem tampa. **Poço inoperante:** Entrar com a solicitação de desativação definitiva via SOE.

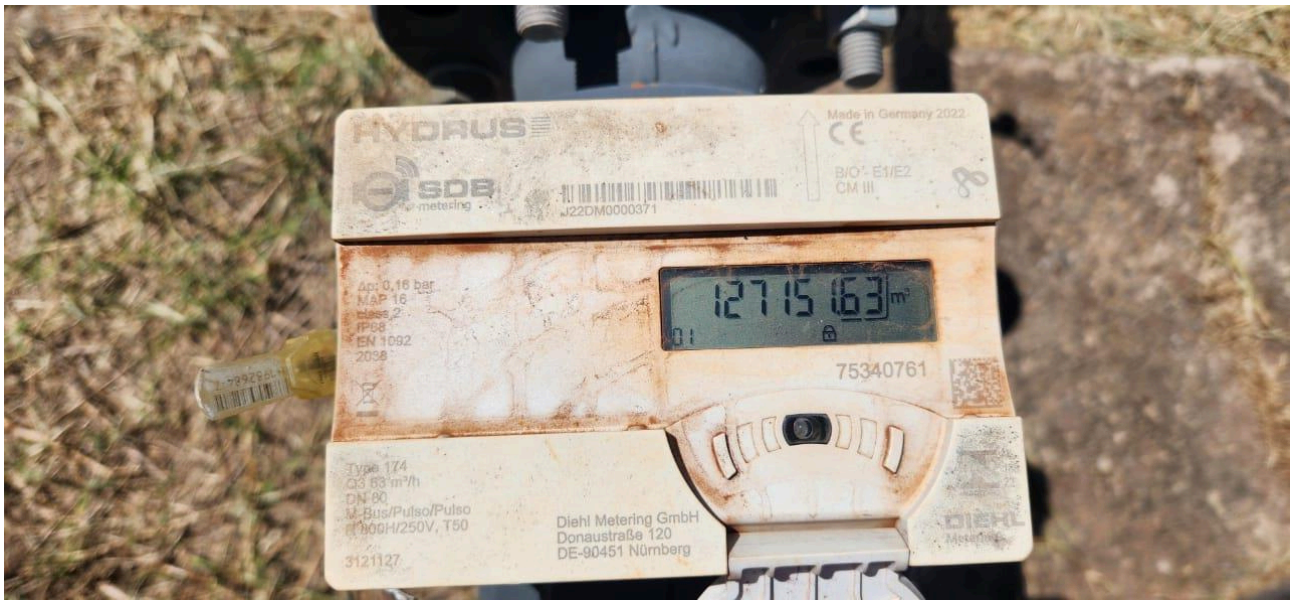
P 23 – José Marinceki

Obs.: Poço inoperante - Entrar com a solicitação de desativação definitiva via SOE.

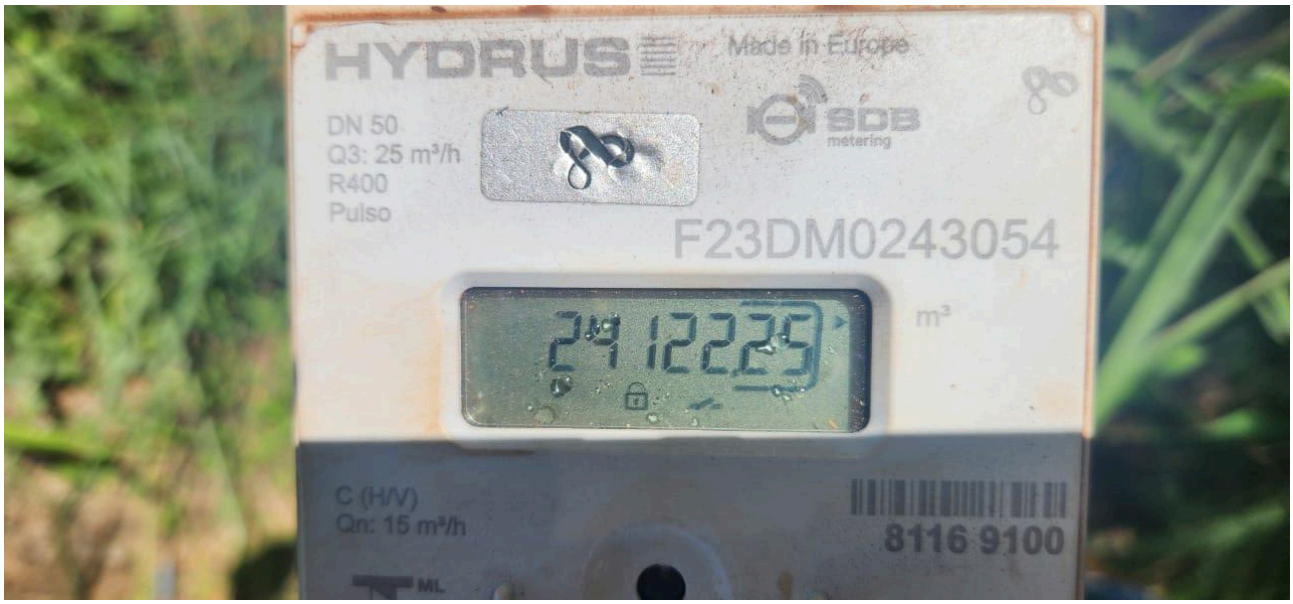
P 27 – Rassi - São Francisco

Obs.: Instalar tampa no tubo de nível - adequar torneira de água bruta após o hidrômetro.
