RELATÓRIO FOTOGRÁFICO – VISTORIA CAMELÓDROMO

PARAGUAÇU PAULISTA
2026

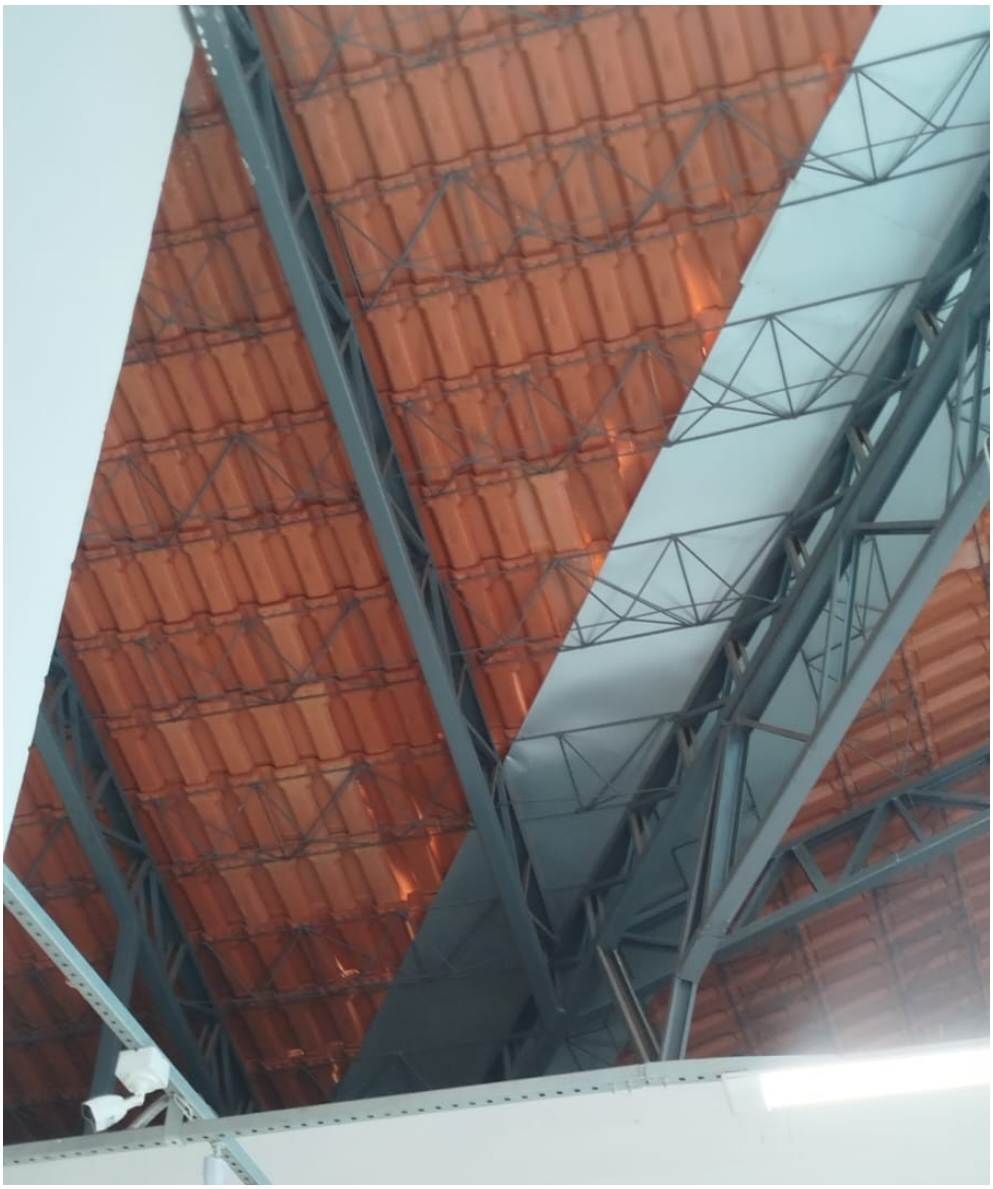
IMAGEM 16

MANTA DE IMPERMEABILIZAÇÃO DA COBERTURA DANIFICADA, APRESENTANDO COMPROMETIMENTO DE SUA INTEGRIDADE E EFICIÊNCIA DE VEDAÇÃO.
