| **ESCOLA:** EE IRALDO ANTÔNIO MARTINS DE TOLEDO<br>**Código:** 10.53.102<br>**PI:** 2026/01165<br>**Município:** INÚBIA PAULISTA |
| **Resp. Técnico:** Fausto Favale |
| **Assunto:** Laudo Técnico de Anomalias Estruturais |

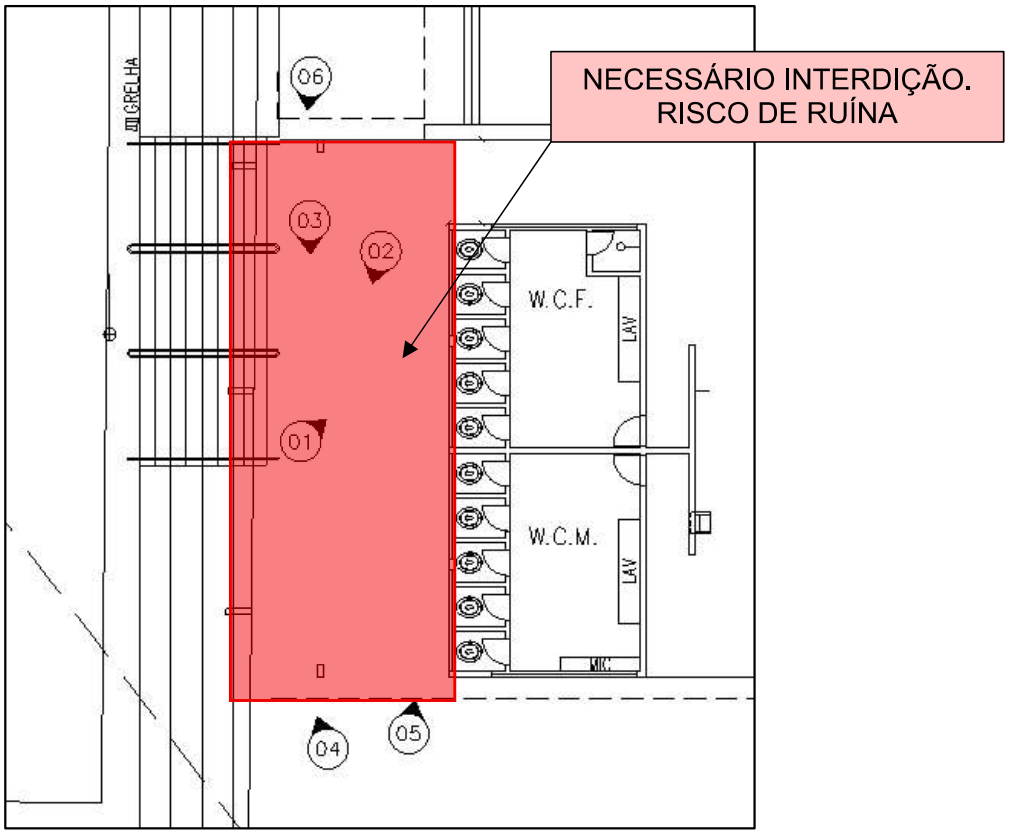
FOTO 01: Madeiramento da cobertura apresentando apodrecimento e deformações. Risco de ruína. Necessário realizar a interdição do local.

6.1 Cobertura de madeira entre o bloco 01 e a quadra poliesportiva apresentando comprometimento estrutural devido a deterioração e deformação das peças de madeira. Risco aos usuários. (FOTOS 01, 02, 03, 04 e 05).

8.1 Na cobertura com comprometimento estrutural identificado, recomenda-se, inicialmente, o isolamento da área subjacente, uma vez que não é possível assegurar sua estabilidade. Na sequência, recomenda-se a desmontagem do trecho afetado — restrita à área indicada em vermelho na locação de fotos, não sendo necessária a intervenção no restante da cobertura. Após a desmontagem, recomenda-se que a FDE avalie a necessidade de recomposição, caso entenda que é necessário a recomposição deve seguir as orientações técnicas da ficha (G1-GESTÃO DE MADEIRA). A estrutura comprometida só tem função estética e a sua remoção não afetará o restante do bloco.

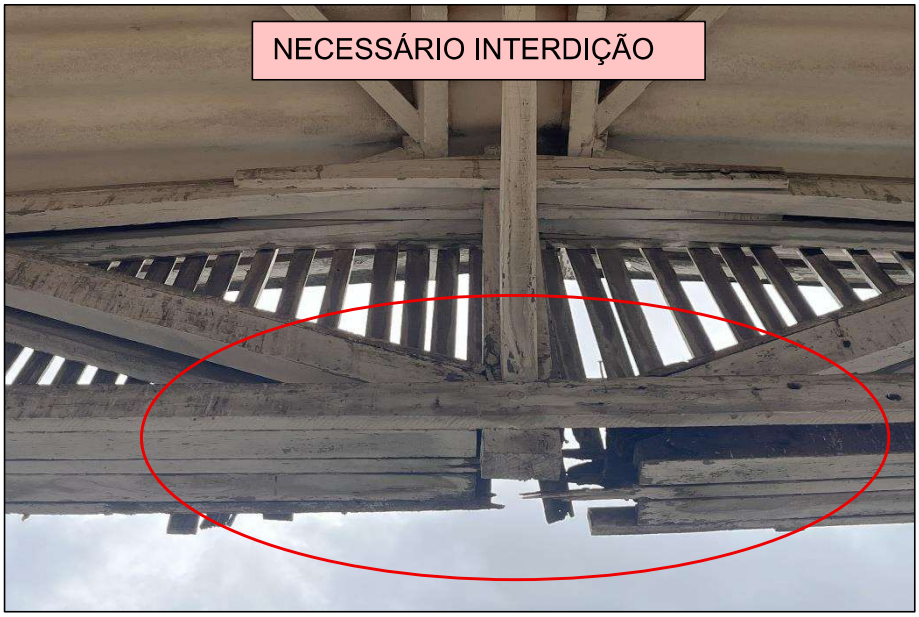
FOTO 02: Madeiramento da cobertura apresentando apodrecimento e deformações. Risco de ruína. Necessário realizar a interdição do local.

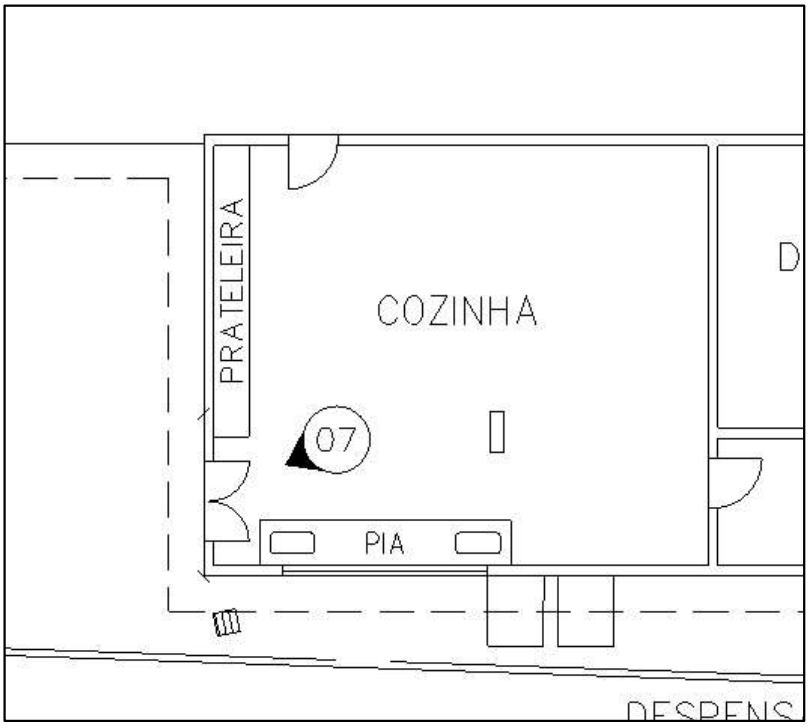
FOTO 07: Fissura na face inferior da laje de cobertura.

6.2 Fissuras em peças de concreto (lajes, vigas, pilares e beirais). (FOTOS 06, 07, 08, 14)
6.3 Fissuras horizontais em alvenarias com causa relacionada ao encunhamento da alvenaria na viga de concreto. (FOTO 09, 10, 20, 24, 25, 26)

8.2 Realizar o tratamento das peças de concreto avariadas conforme metodologia expressa no Anexo 2

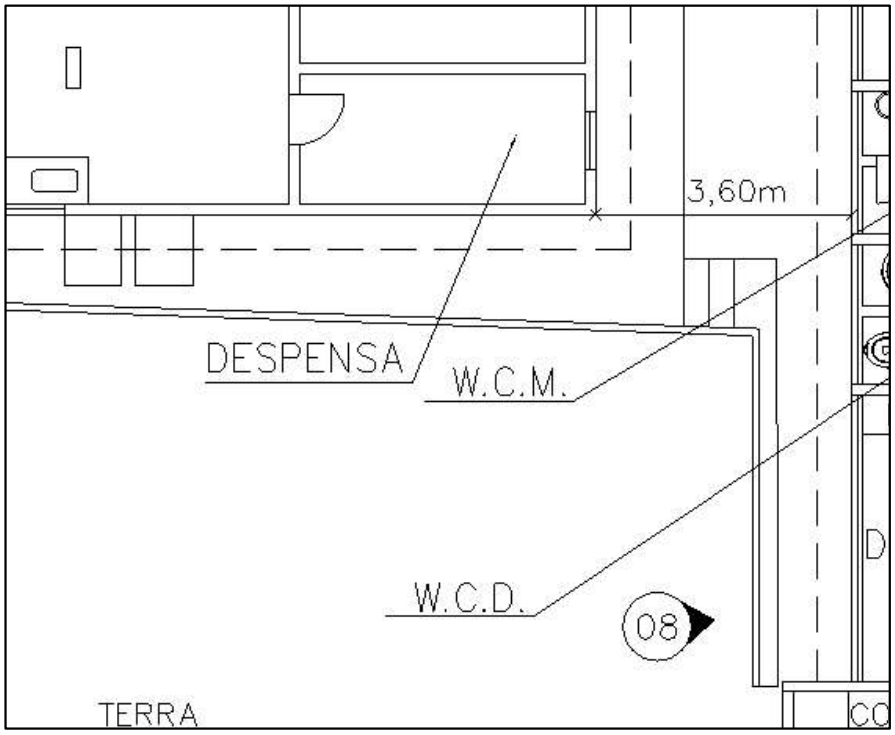
FOTO 08: Fissuras no beiral de concreto.

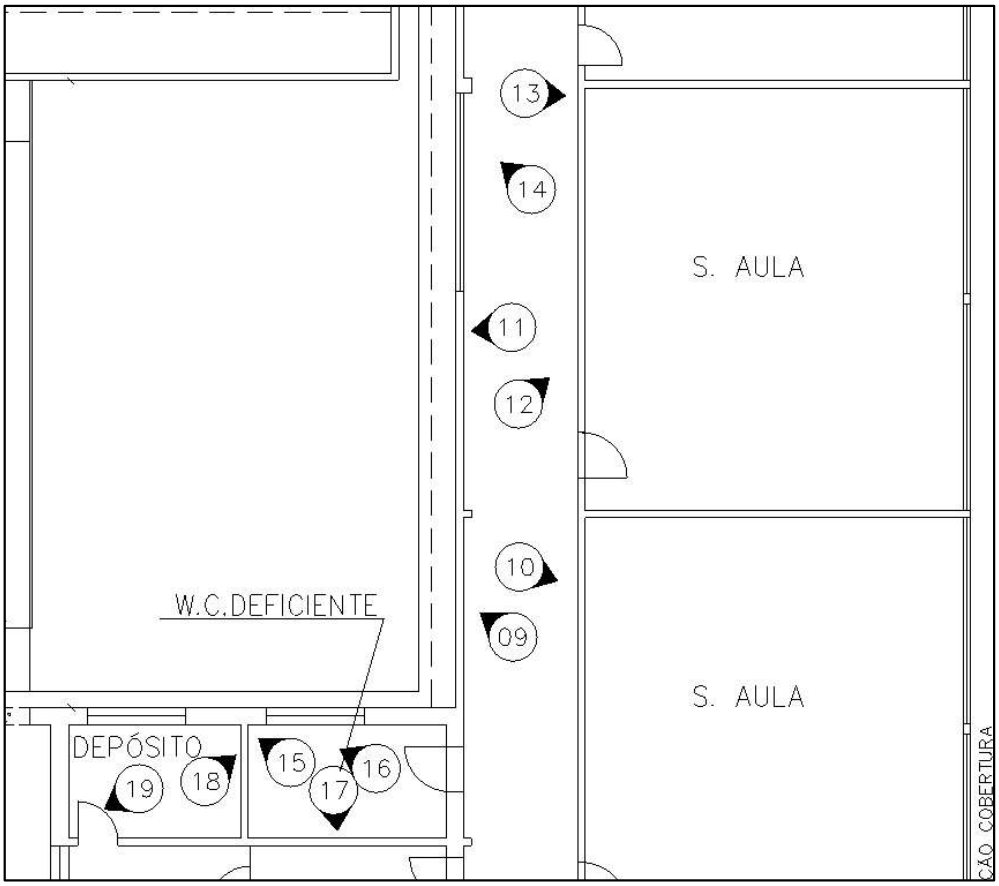
FOTO 09: Fissuras e manchas de umidade na alvenaria.

8.3 Realizar o encunhamento das alvenarias nas vigas de concreto conforme metodologia expressa no Anexo 3

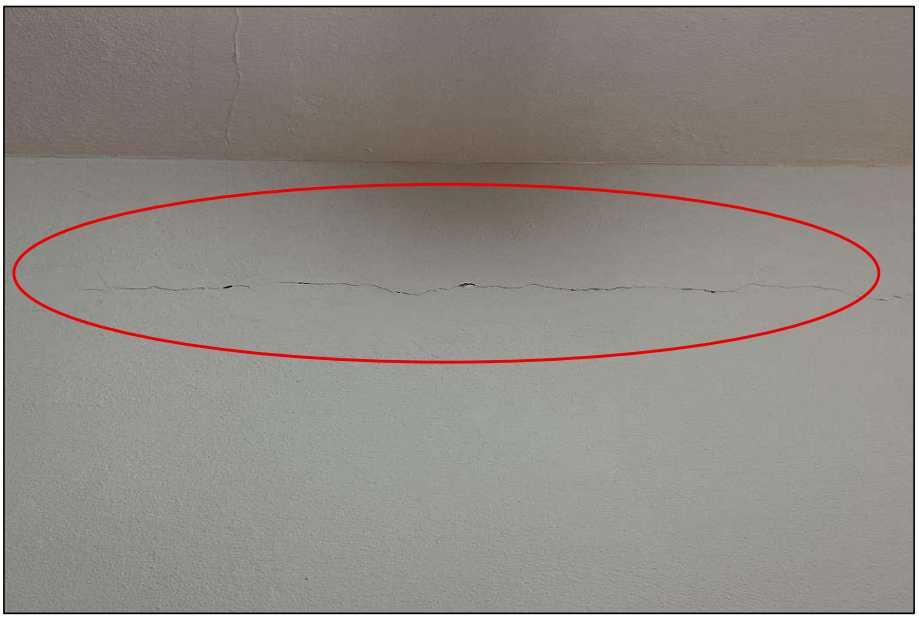
FOTO 10: Fissura horizontal na alvenaria. Falha de encunhamento.

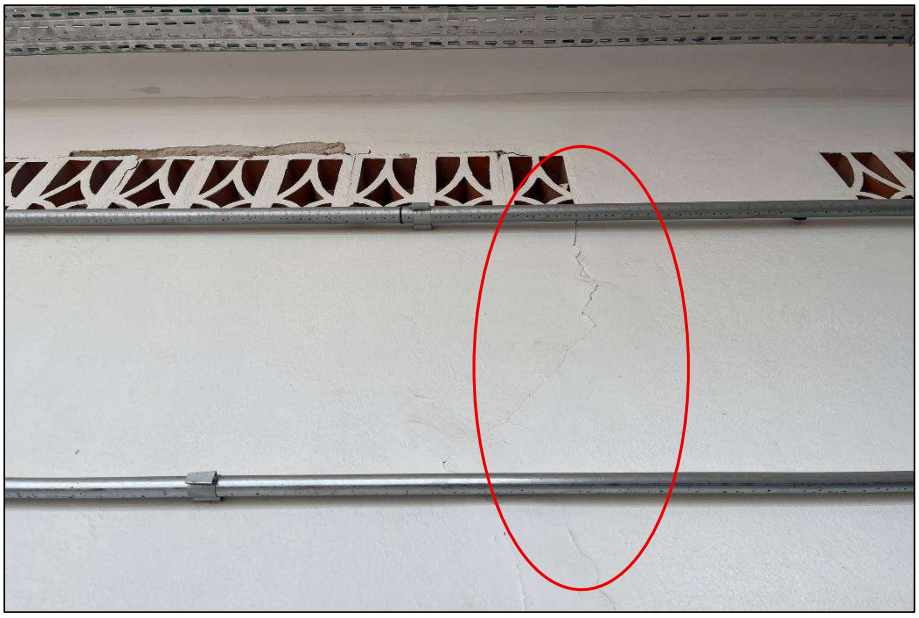
FOTO 12: Fissura na alvenaria localizada abaixo dos elementos vazados.

8.4 Para as fissuras em alvenarias localizadas próximas a janelas e portas recomendamos a instalação e vergas conforme croqui expresso no Anexo 4. Necessário execução de 2 vergas.

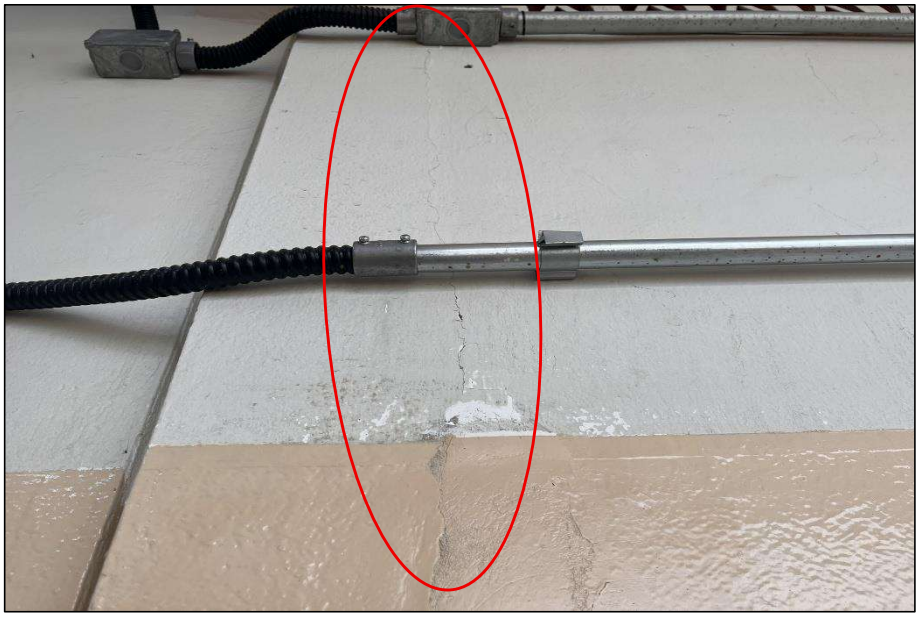
FOTO 13: Fissura vertical na alvenaria.

6.4 Fissuras em alvenarias, decorrente de falta de vergas ou contravergas. (FOTOS 11, 1)
6.5 Fissuras gerais em alvenarias (horizontais, verticais e inclinadas). (FOTOS 13, 15, 16, 17, 18, 19, 27)

8.5 As fissuras gerais em alvenarias devem ser tratadas conforme metodologia expressa no Anexo 5.

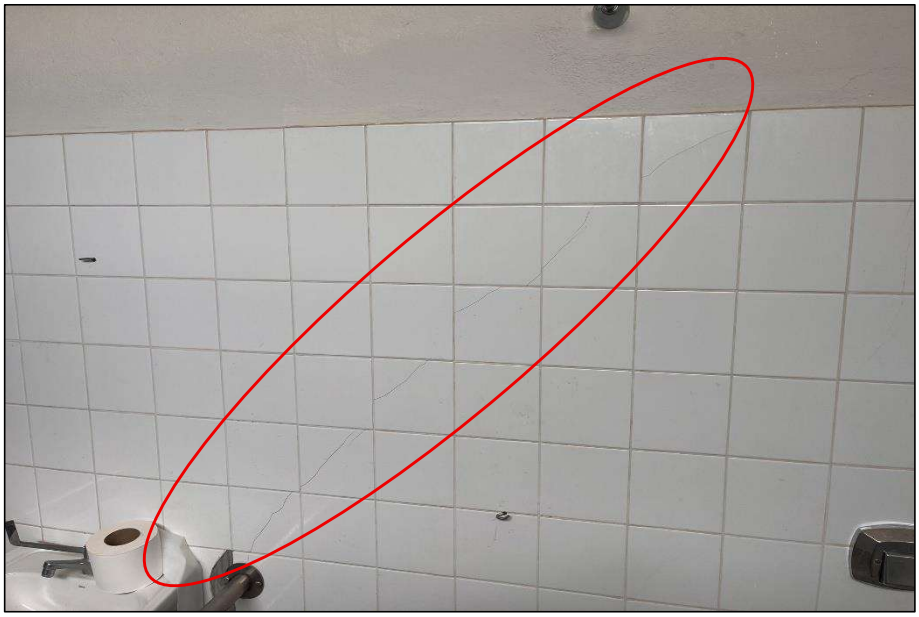
FOTO 17: Fissura inclinada na alvenaria.

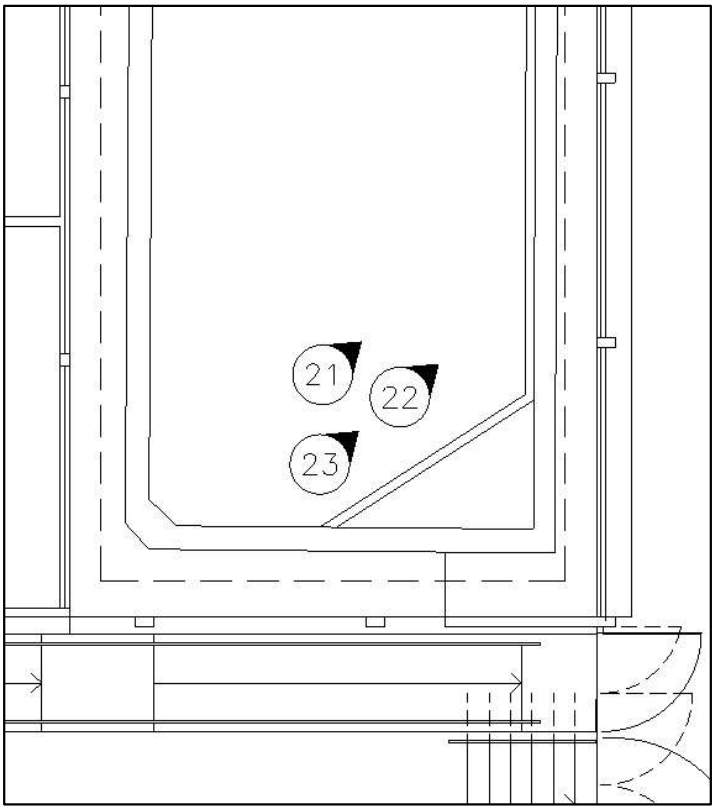
FOTO 21: Suporte do reservatório de água de reuso apresentando erosão do solo nos apoios.

6.6 Suporte do reservatório de água de reuso apresentando erosão do solo nos apoios e fissuração do calçamento adjacente. (FOTOS 21, 22 e 23)
6.7 Marquise de concreto apresentando fissuras e manchas de umidade. (FOTO 28)

O suporte do reservatório de água de reuso apresenta erosão do solo nos apoios e fissuração do calçamento adjacente, situação que demanda intervenção corretiva no entorno da fundação e na drenagem superficial, de modo a interromper o processo erosivo e evitar a evolução do quadro para um eventual comprometimento da estabilidade do reservatório.

8.6 Foi informado à nossa equipe que o reservatório de água de reuso não possui altura hidráulica suficiente para pressurizar adequadamente a rede de distribuição. Adicionalmente, foi identificado assoreamento/processo erosivo na região de apoio da estrutura, ocasionando comprometimento do piso e do calçamento adjacente. Dessa forma, recomenda-se a remoção das partes soltas e comprometidas, execução de recomposição do solo com reaterro compactado em camadas e posterior reconstrução do piso e calçamento afetados, de modo a restabelecer as condições adequadas de estabilidade e segurança da área. Recomenda-se, ainda, avaliar a viabilidade de implantação de sistema de bombeamento para garantir a adequada pressurização da rede de distribuição.

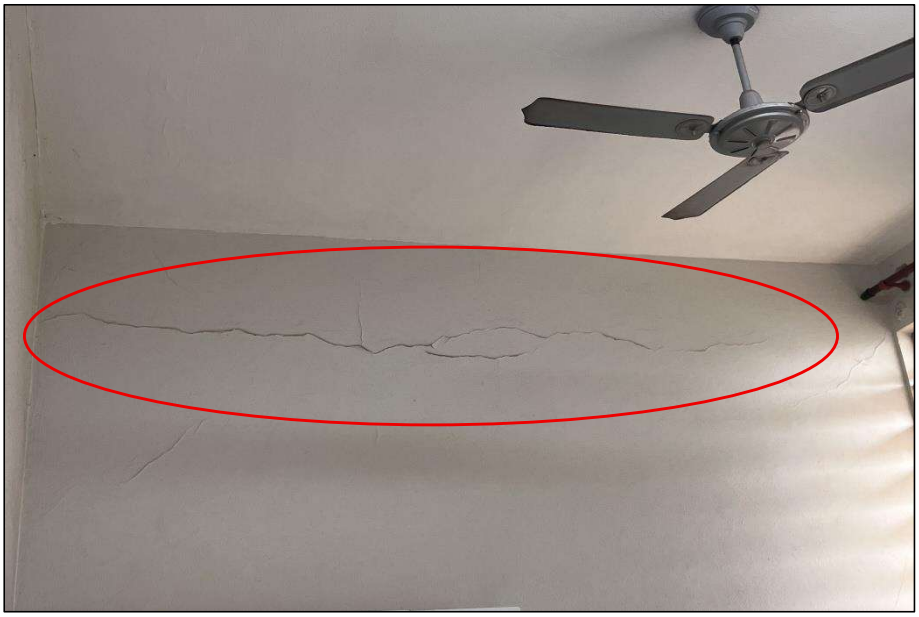
FOTO 24: Fissura horizontal na alvenaria. Falha de encunhamento.

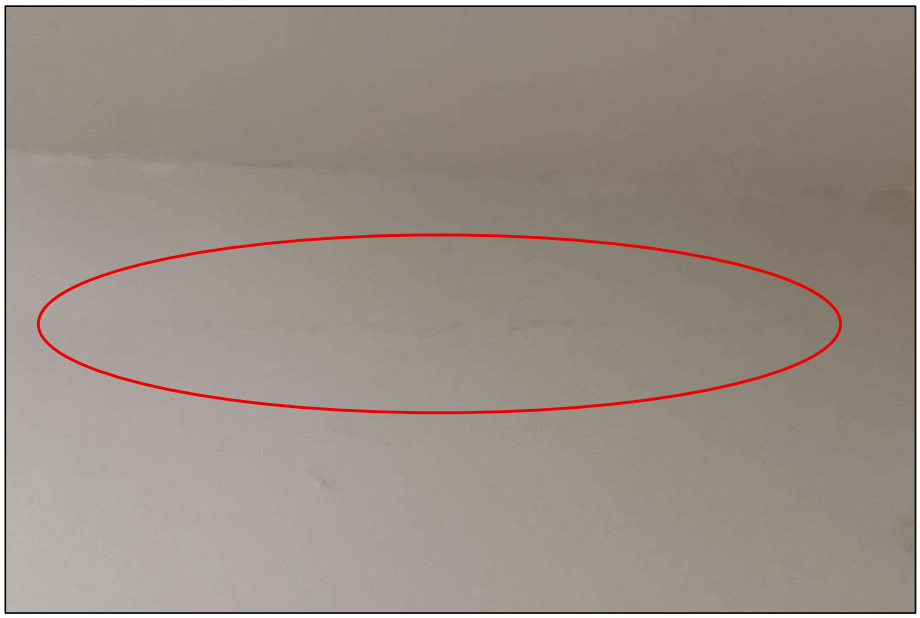
FOTO 25: Fissura horizontal na alvenaria. Falha de encunhamento.

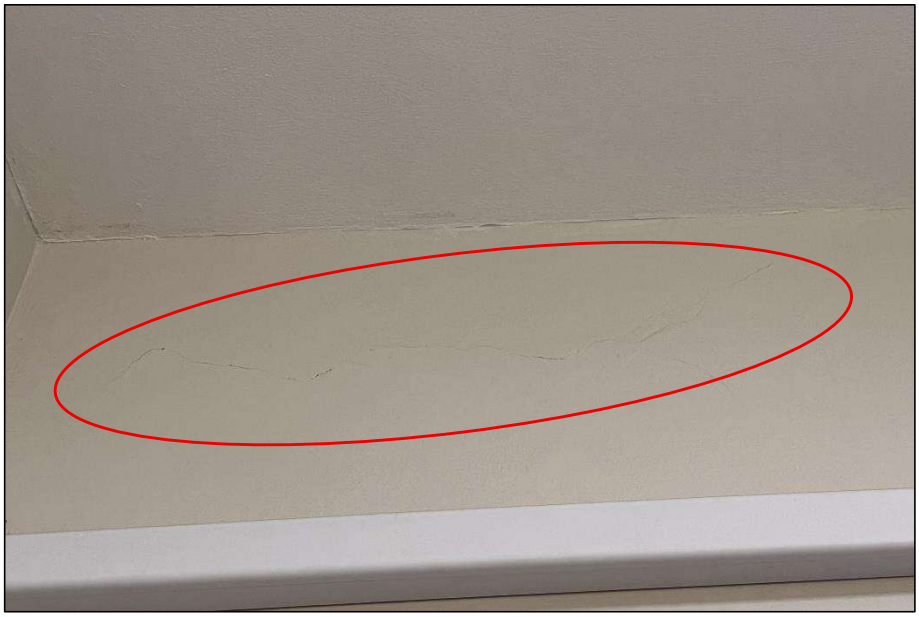
FOTO 26: Fissura horizontal na alvenaria. Falha de encunhamento.

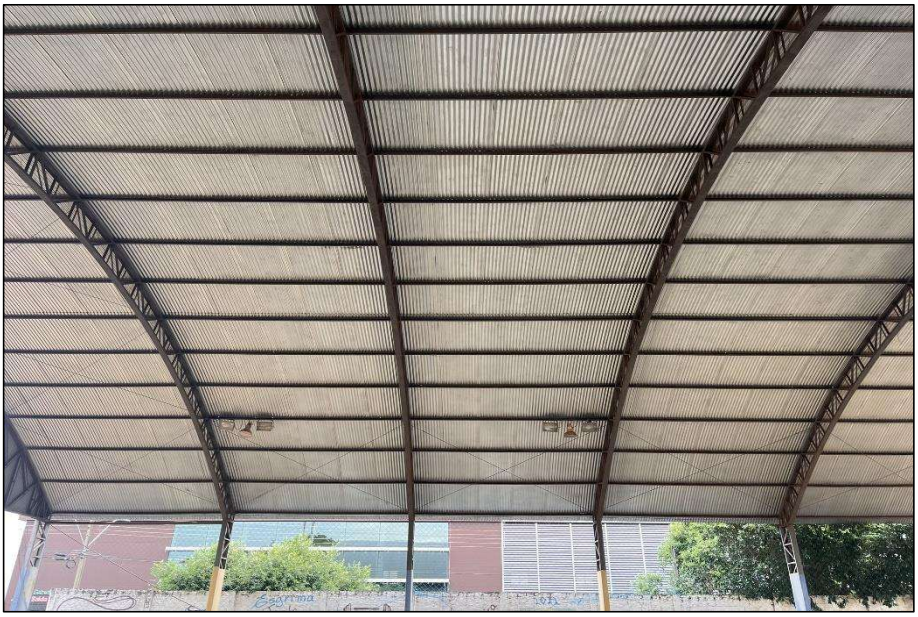
FOTO 31: Vista geral da estrutura metálica de cobertura da quadra poliesportiva. Identificamos que não foram executados os travamentos dos banzos inferiores (asa de andorinha).

6.8 Drenagem ineficiente na região de acesso ao bloco 01 e obstrução das canaletas de drenagem (FOTOS 29 e 30)
6.9 Estrutura metálica da cobertura da quadra poliesportiva sem travamento do banzo inferior (asa de andorinha) (FOTO 31)

Na cobertura metálica da quadra poliesportiva, constatou-se a ausência de travamento do banzo inferior das tesouras (contraventamento tipo "asa de andorinha"), elemento essencial para a estabilidade lateral da estrutura frente a esforços horizontais, em especial os decorrentes da ação do vento. Tal ausência configura não conformidade em relação às boas práticas de projeto e execução de estruturas metálicas, sendo necessária a complementação do sistema de contraventamento. Não foi constatado a falta de outros componentes da estrutura.

8.9 Instalação dos travamentos do banzo inferior das tesouras de cobertura da quadra poliesportiva, conforme detalhe disponibilizado pela FDE no anexo 6. Os travamentos são instalados na intersecção das terças com as treliças de cobertura, aproximadamente 180 unidades.

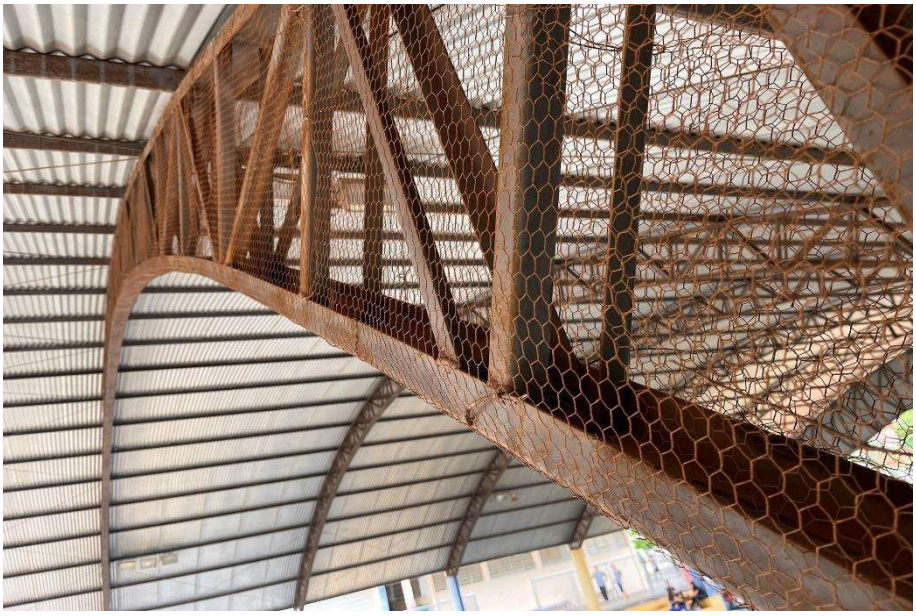
FOTO 34: corrosão generalizada da estrutura.

6.10 Corrosão da estrutura metálica de cobertura. (Fotos 32, 33 e 34)

8.10 Tratamento dos perfis metálicos conforme metodologia expressa no Anexo 3. Aproximadamente 600 metros quadrados.
