RELATÓRIO FOTOGRÁFICO

PAVIMENTAÇÃO DO CÓRREGO BREJAÚBA

Obra	Pavimentação do Córrego Brejaúba	**Município/UF**	Santa Rita de Minas - MG
Objeto	Pavimentação em bloquete de estrada vicinal denominada Córrego Brejaúba.	**Localidade**	Córrego Brejaúba
Responsável	Engenheiro Civil João Moreira de Oliveira Júnior	**CREA**	MG 122.343/D
Data do relatório	21/09/2026	**Data das fotos**	16/09/2026

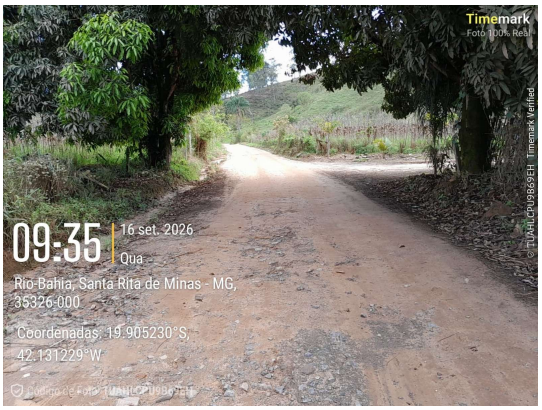
Foto 04 - Vista longitudinal do leito natural, com material solto e irregularidades superficiais.

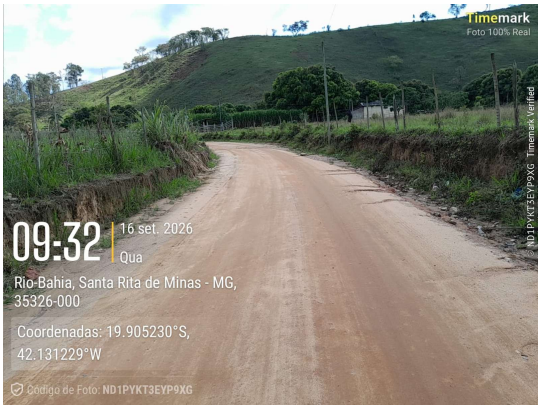
Foto 08 - Trecho em aclive, entre taludes baixos e vegetação próxima à plataforma.
