MEMORIAL DESCRITIVO E ESPECIFICAÇÕES TÉCNICAS

AQUEDUTO

115-21-10-AQUEDUTO-ARQ-PE-MD-R03

PROJETO DE RESTAURO DO AQUEDUTO DE SÃO MIGUEL E REQUALIFICAÇÃO DO SEU ENTORNO – BIGUAÇU/SC

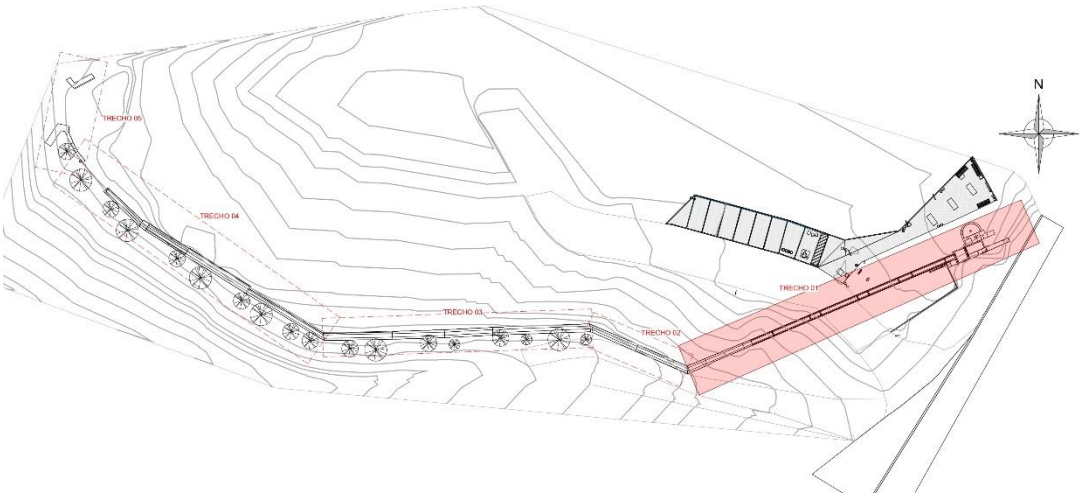
Figura. 01 – Planta baixa trecho 01

CONDUTA:	Limpeza e remoção de vegetação das superfícies. Avaliar in loco necessidade de equipamento de jardinagem, retirar com extremo cuidado para não danificar estrutura existente, depois limpar com detergente e água em baixa pressão.
DANO / MANIFESTAÇÃO:	Presença de vegetação na alvenaria.
CAUSA / ORIGEM:	Crescimento de vegetação de pequeno porte, devido a matéria orgânica e umidade presentes na estrutura e reboco;

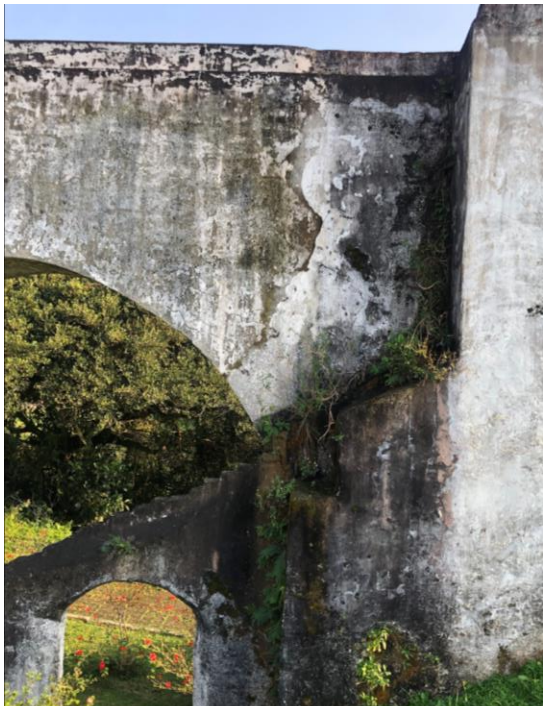
Figuras 02 a 05 – Trecho 01: presença de vegetação na estrutura de alvenaria. Fonte: Engeplanti,

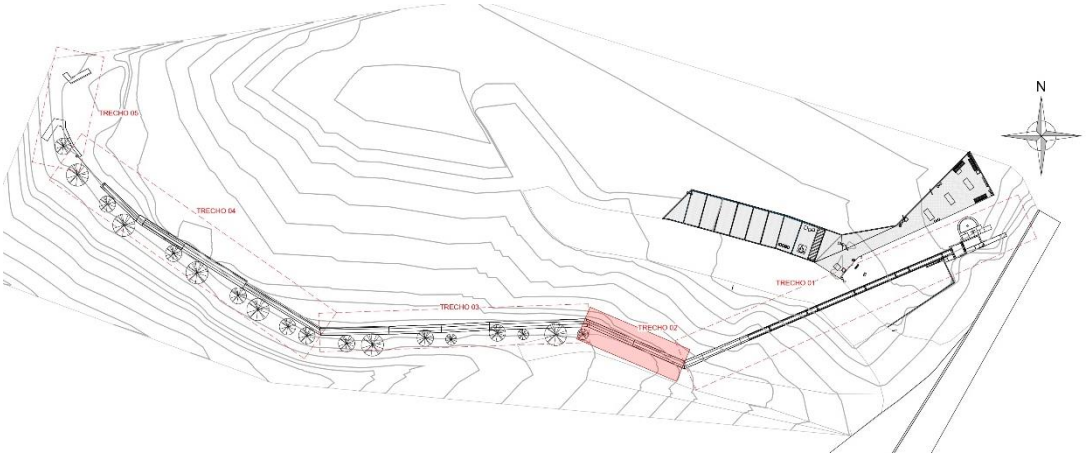
Figura. 06 – Planta baixa trecho 02

CONDUTA:	Limpeza e remoção de vegetação das superfícies. Avaliar in loco necessidade de equipamento de jardinagem, retirar com extremo cuidado para não danificar estrutura existente, depois limpar com detergente e água em baixa pressão.
DANO / MANIFESTAÇÃO:	Presença de vegetação na alvenaria.
CAUSA / ORIGEM:	Crescimento de vegetação de pequeno porte, devido a matéria orgânica e umidade presentes na estrutura e reboco;

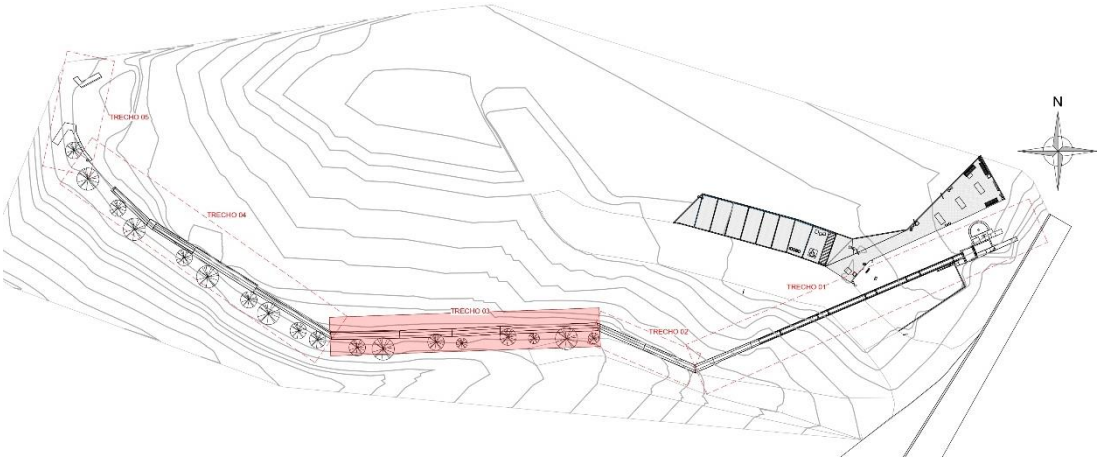
Figura. 10 – Planta baixa trecho 03.

CONDUTA:	Limpeza e remoção de vegetação das superfícies. Avaliar in loco necessidade de equipamento de jardinagem, retirar com extremo cuidado para não danificar estrutura existente, depois limpar com detergente e água em baixa pressão.
DANO / MANIFESTAÇÃO:	Presença de vegetação na alvenaria.
CAUSA / ORIGEM:	Crescimento de vegetação de pequeno porte, devido a matéria orgânica e umidade presentes na estrutura e reboco;

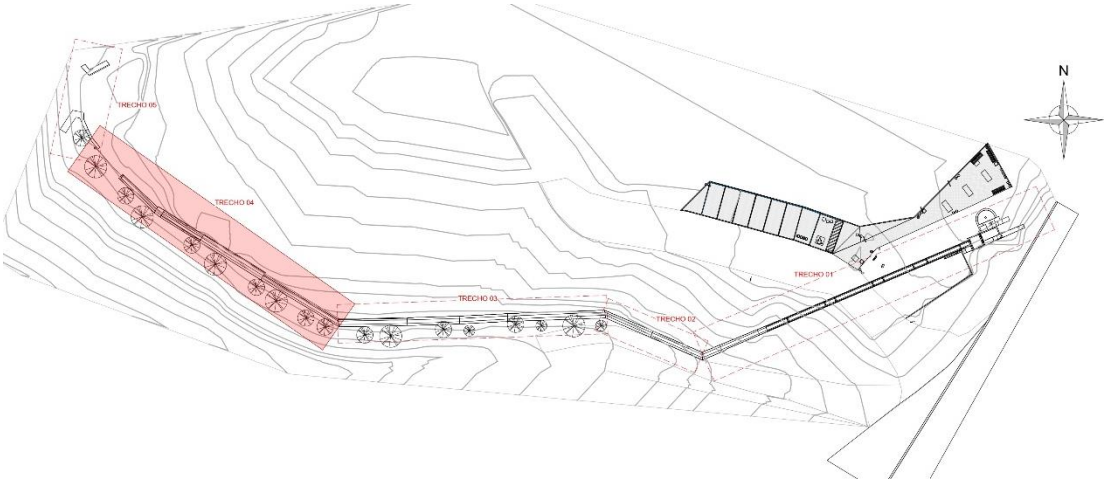
Figura. 13 – Planta baixa trecho 04.

CONDUTA:	Limpeza e remoção de vegetação das superfícies. Avaliar in loco necessidade de equipamento de jardinagem, retirar com extremo cuidado para não danificar estrutura existente, depois limpar com detergente e água em baixa pressão.
DANO / MANIFESTAÇÃO:	Presença de vegetação na alvenaria.
CAUSA / ORIGEM:	Crescimento de vegetação de pequeno porte, devido a matéria orgânica e umidade presentes na estrutura e reboco;

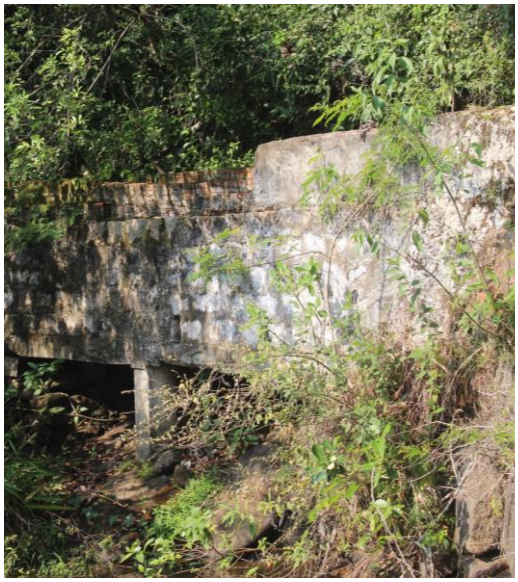
Figura. 14 e 15 – Trecho 04: presença de vegetação na estrutura de alvenaria. Fonte: Engeplanti, 2023.

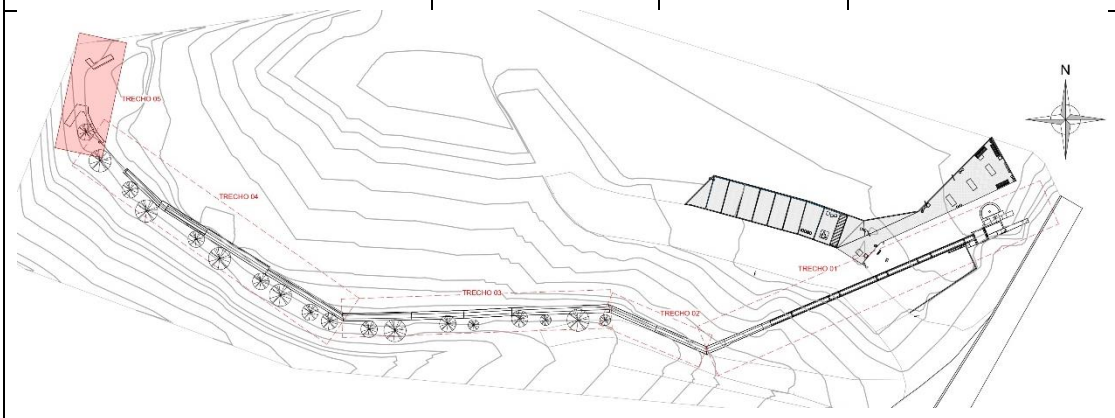
Figura. 17 – Planta baixa trecho 05.

CONDUTA:	Limpeza e remoção de vegetação das superfícies. Avaliar in loco necessidade de equipamento de jardinagem, retirar com extremo cuidado para não

danificar estrutura existente, depois limpar com detergente e água em baixa pressão.
DANO / MANIFESTAÇÃO:	Presença de vegetação na alvenaria.
CAUSA / ORIGEM:	Crescimento de vegetação de pequeno porte, devido a matéria orgânica e umidade presentes na estrutura e reboco;

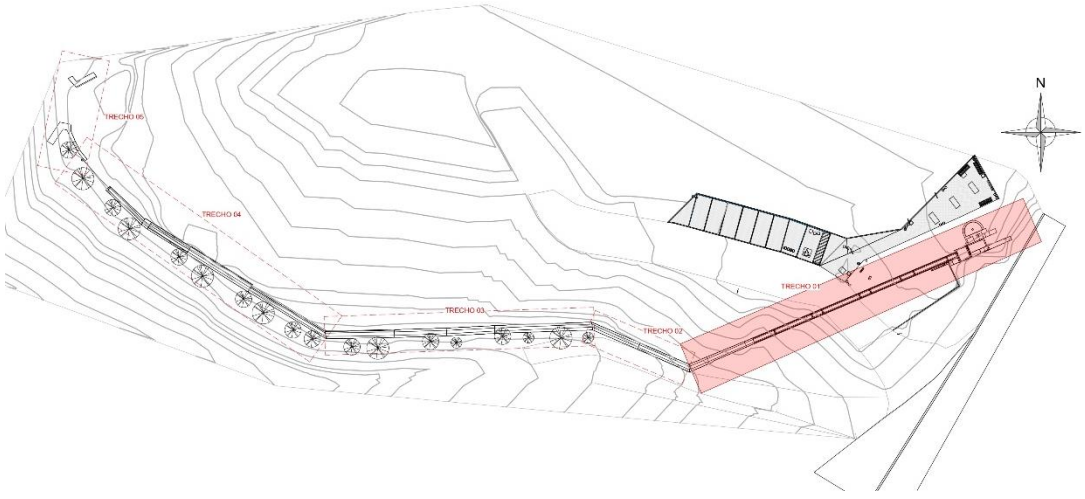
Figura. 20 – Planta baixa trecho 01

CONDUTA:	Limpeza a mecânica a seco e úmida
DANO / MANIFESTAÇÃO:	Sujidade.
CAUSA / ORIGEM:	Depósito de impurezas ambientais formando grossa camada escura que reage a estrutura;

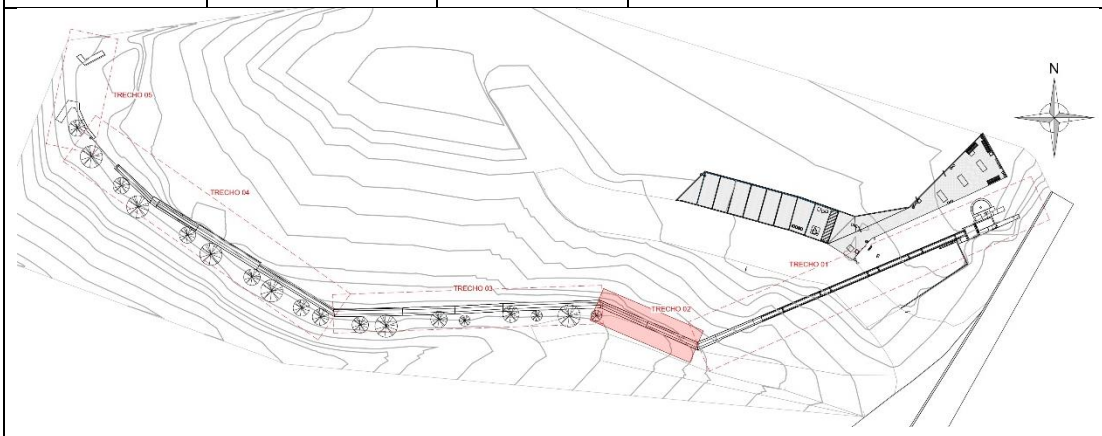
Figura. 23 – Planta baixa trecho 02

CONDUTA:	Limpeza a mecânica a seco e úmida
DANO / MANIFESTAÇÃO:	Sujidade.
CAUSA / ORIGEM:	Depósito de impurezas ambientais formando grossa camada escura que reage a estrutura;

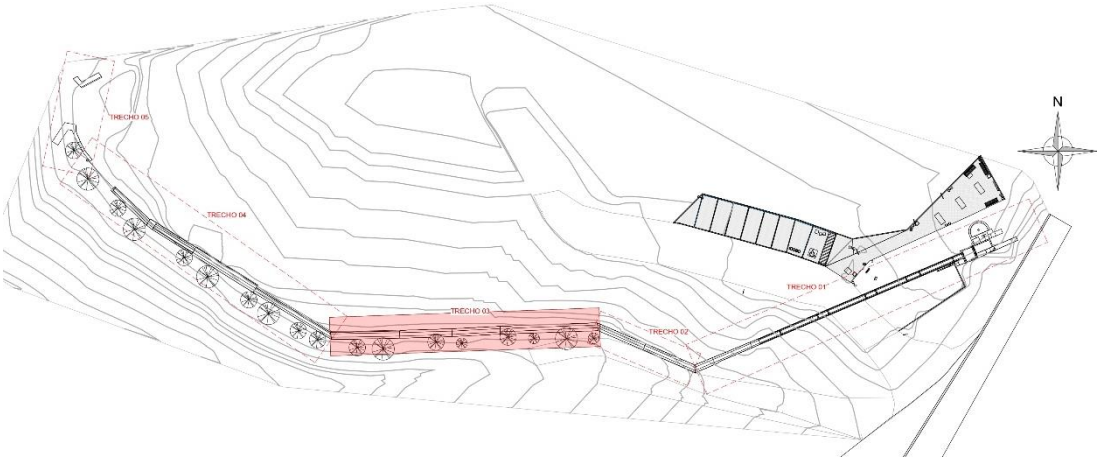
Figura. 25 – Planta baixa trecho 03.

CONDUTA:	Limpeza a mecânica a seco e úmida
DANO / MANIFESTAÇÃO:	Sujidade.
CAUSA / ORIGEM:	Depósito de impurezas ambientais formando grossa camada escura que reage a estrutura;

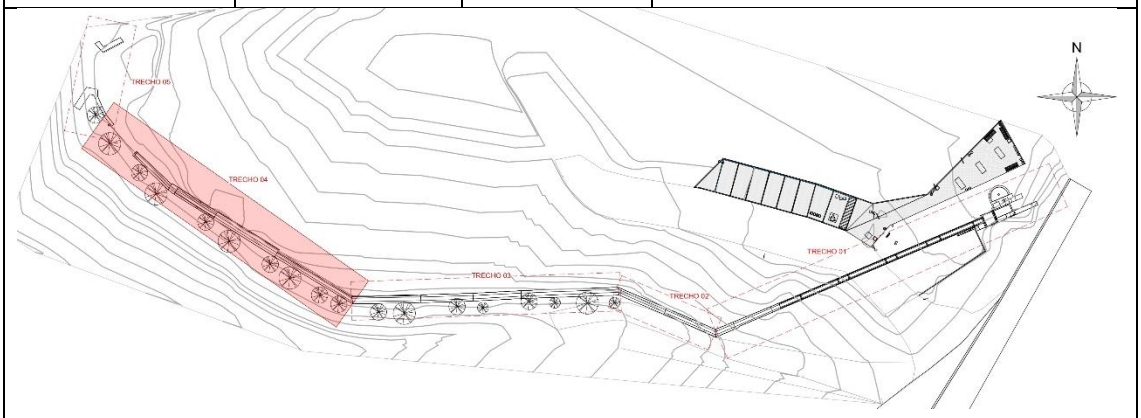
Figura. 27 – Planta baixa trecho 04.

CONDUTA:	Limpeza a mecânica a seco e úmida
DANO / MANIFESTAÇÃO:	Sujidade.
CAUSA / ORIGEM:	Depósito de impurezas ambientais formando grossa camada escura que reage a estrutura;

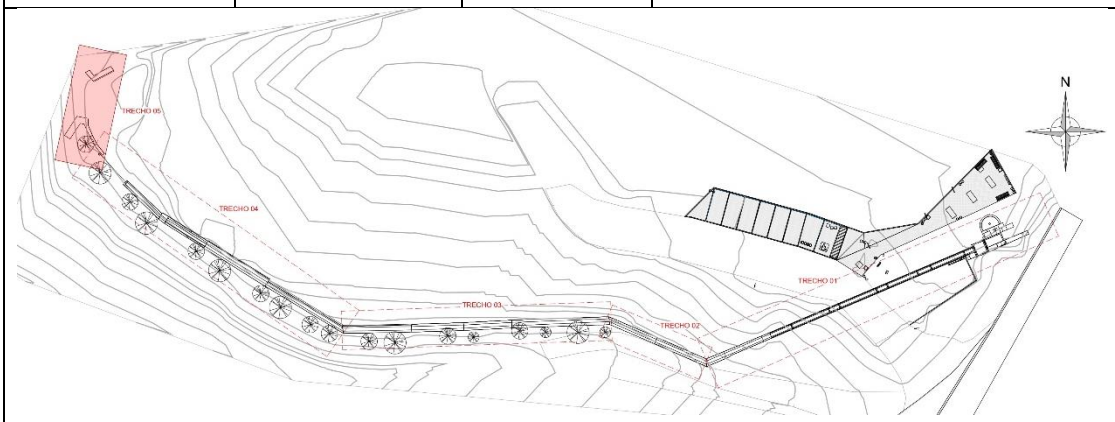
Figura. 29 – Planta baixa trecho 05.

CONDUTA:	Limpeza mecânica a seco e limpeza úmida
DANO / MANIFESTAÇÃO:	Sujidade
CAUSA / ORIGEM:	Depósito de impurezas ambientais formando grossa camada escura que reage a estrutura;

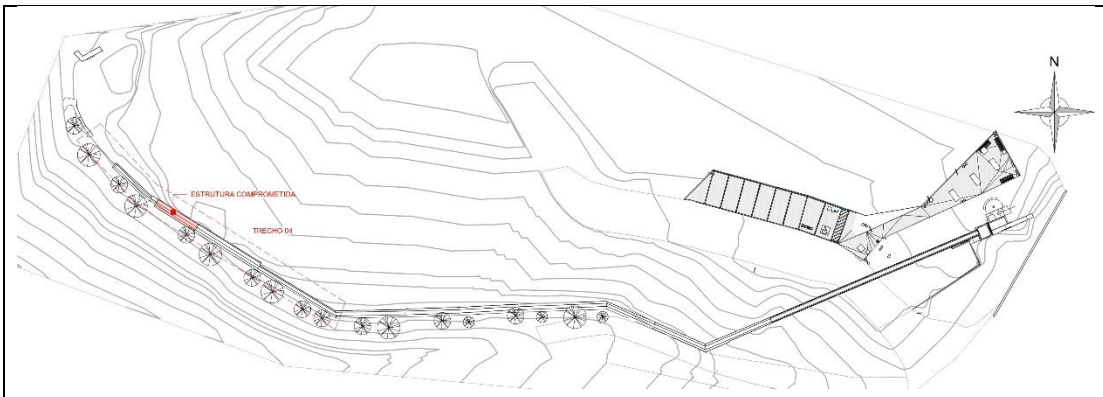
Figura. 31 – Planta baixa trecho 04: trecho de canaleta comprometida.

CONDUTA:	Remoção da estrutura de intervenção anteriores
DANO / MANIFESTAÇÃO:	Estrutura comprometida
CAUSA / ORIGEM:	Falta de manutenção

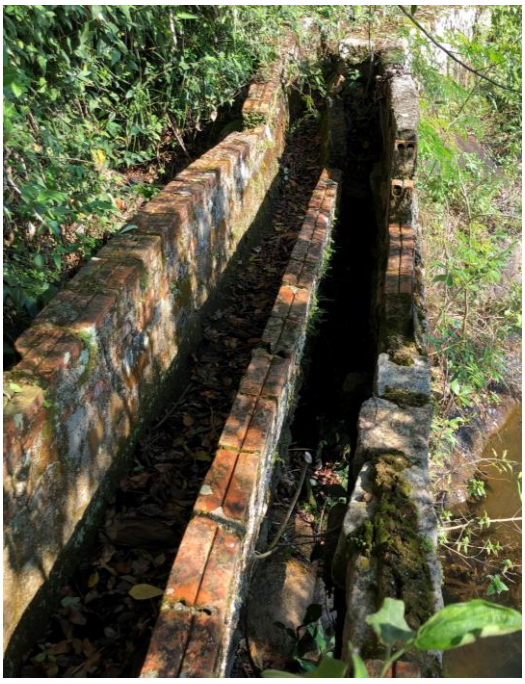
Figuras 32 a 34 – Trecho 04: remoção da estrutura comprometida. Fonte: Engeplanti, 2023.

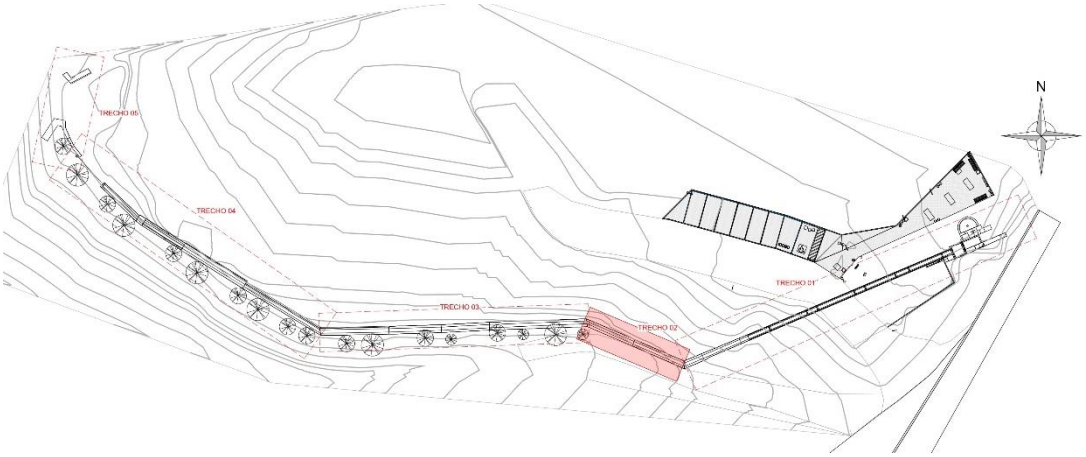
Figura. 42 – Planta baixa trecho 02

CONDUTA:	Argamassa da pasta de cal
DANO / MANIFESTAÇÃO:	Desprendimento do reboco
CAUSA / ORIGEM:	Perda de reboco devido a ação mecânica

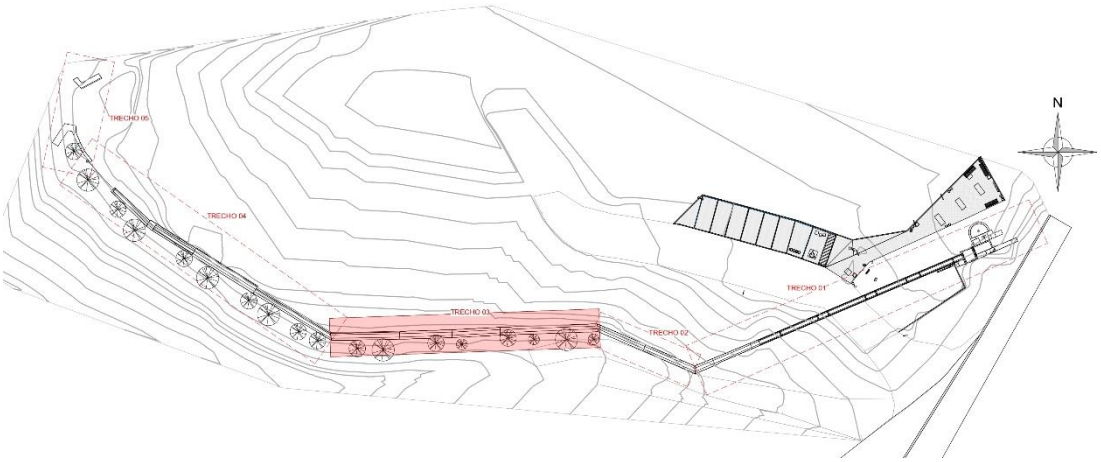
Figura. 45 – Planta baixa trecho 03.

CONDUTA:	Argamassa da pasta de cal
DANO / MANIFESTAÇÃO:	Desprendimento do reboco
CAUSA / ORIGEM:	Perda de reboco devido a ação mecânica

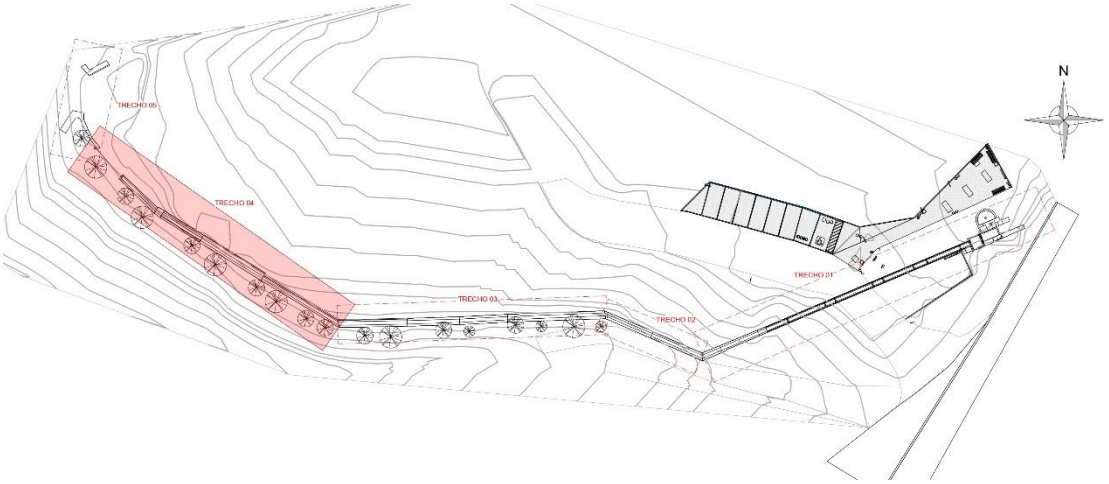
Figura. 47 – Planta baixa trecho 04.

CONDUTA:	Argamassa da pasta de cal
DANO / MANIFESTAÇÃO:	Desprendimento do reboco
CAUSA / ORIGEM:	Perda de reboco devido a ação mecânica

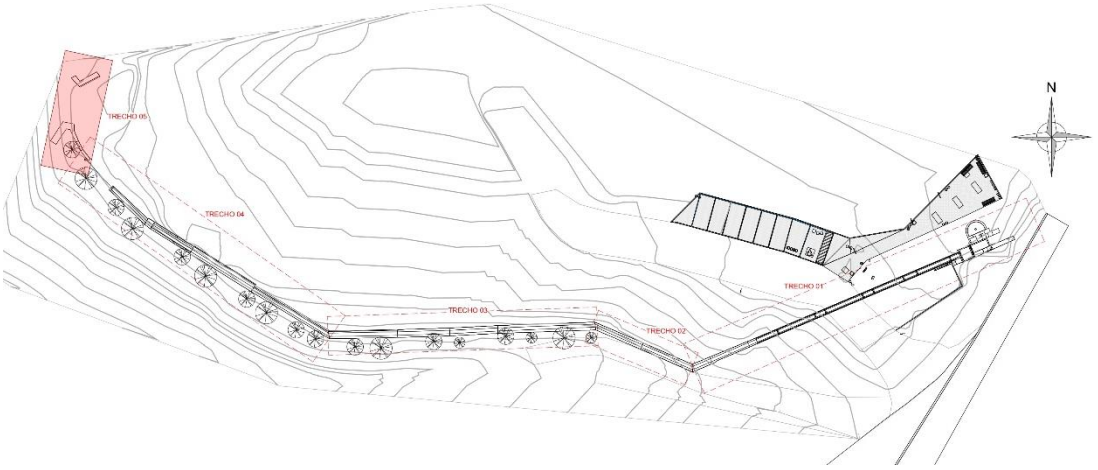
Figura. 49 – Planta baixa trecho 05.

CONDUTA:	Argamassa da pasta de cal
DANO / MANIFESTAÇÃO:	Desprendimento do reboco
CAUSA / ORIGEM:	Perda de reboco devido a ação mecânica

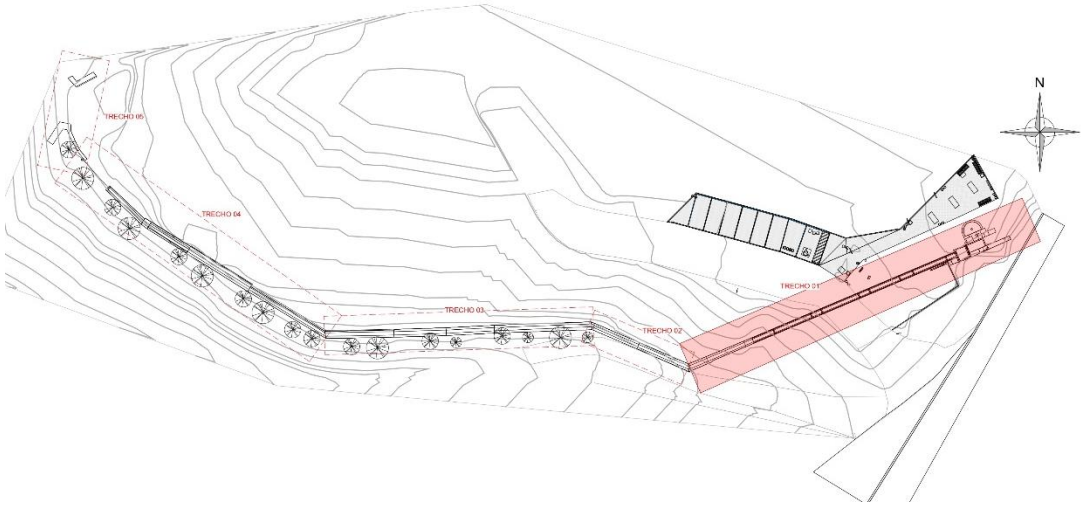
Figura. 53 – Planta baixa trecho 01

CONDUTA:	Consolidação das fissuras – pequeno porte
DANO / MANIFESTAÇÃO:	Fissuras

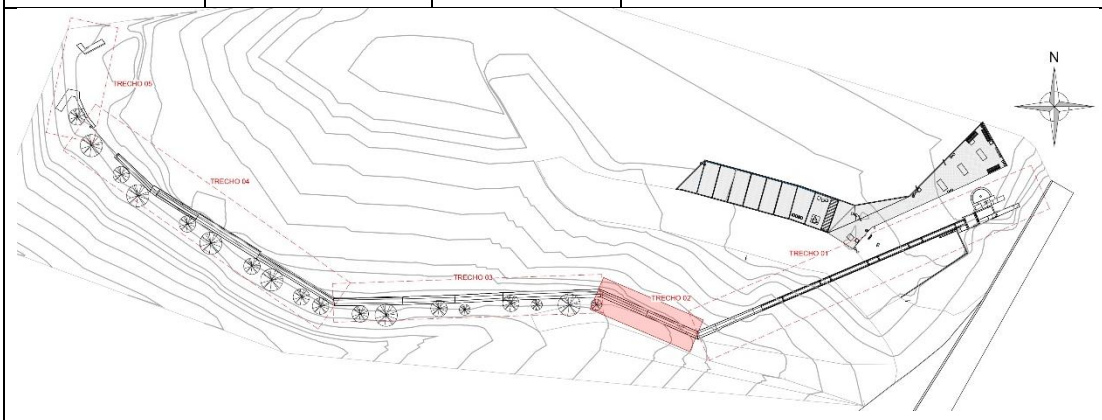
Figura. 57 – Planta baixa trecho 02

CONDUTA:	Consolidação das fissuras – pequeno porte
DANO / MANIFESTAÇÃO:	Fissuras
CAUSA / ORIGEM:	Descontinuidade do material com abertura de fendas

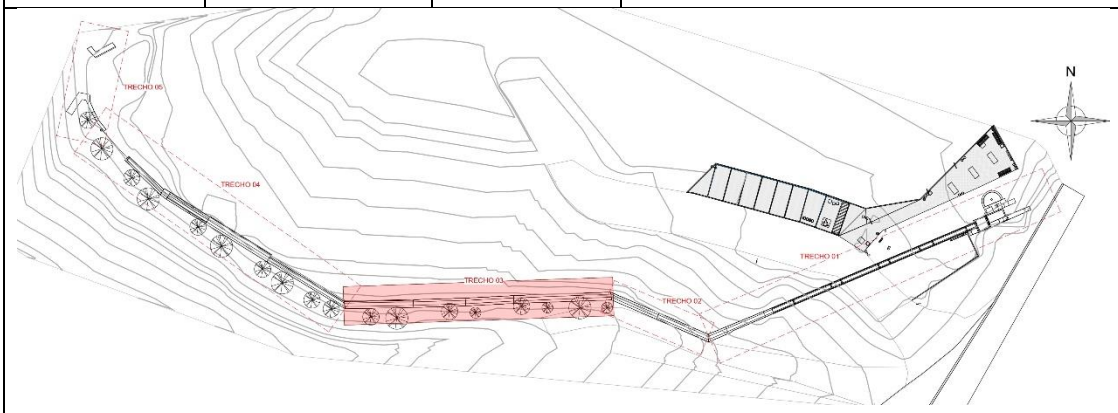
Figura. 59 – Planta baixa trecho 03.

CONDUTA:	Consolidação das fissuras – pequeno porte
DANO / MANIFESTAÇÃO:	Fissuras
CAUSA / ORIGEM:	Descontinuidade do material com abertura de fendas

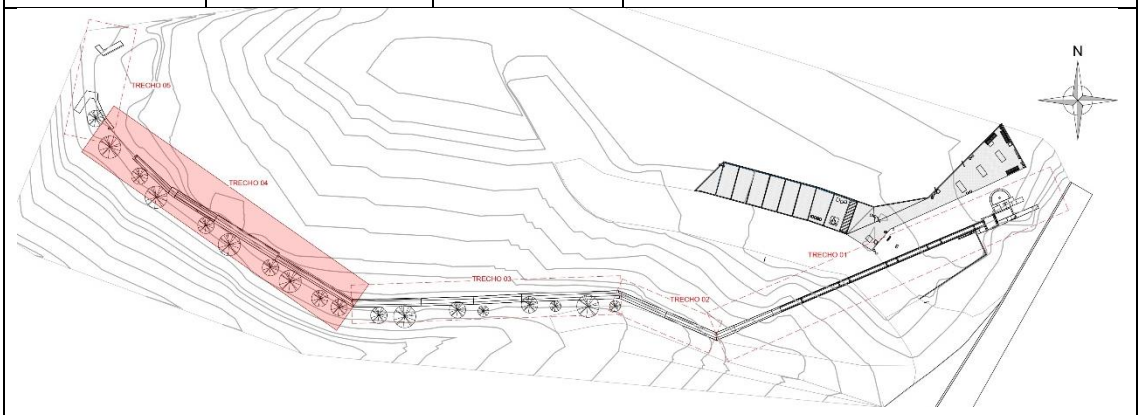
Figura. 61 – Planta baixa trecho 04.

CONDUTA:	Consolidação das fissuras – pequeno porte
DANO / MANIFESTAÇÃO:	Fissuras
CAUSA / ORIGEM:	Descontinuidade do material com abertura de fendas
