Planta Baixa - Rua Borges de Medeiros

PAVIMENTAÇÃO DE RUAS

Rua Borges de Medeiros

Recuperação de pavimentação asfáltica

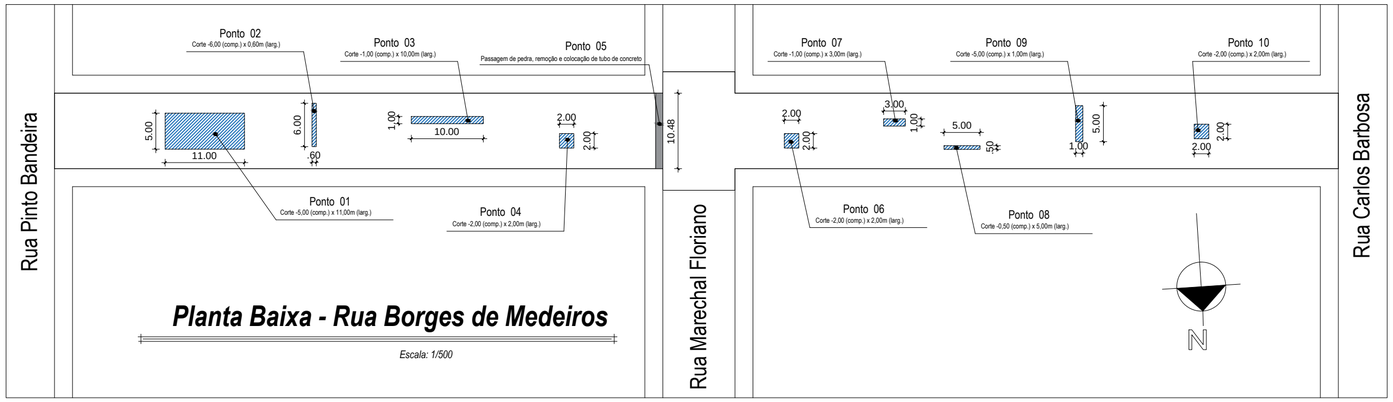
Afundamentos – pavimentação de pedra irregular existente	*91,10 m²*
Total da Recuperação da via	*91,10 m²*

Patologia : Afundamentos

Solução Técnica : Escavação de material existente (50cm) sem reaproveitamento. Colocação de camada de pedra rachão (30cm) e posteriormente uma camada de brita graduada (20cm).
