DESENHO Nº
DE-332-003-002-B

OBRA
IPIRANGA X SANTANA

TÍTULO
CADASTRAMENTO PATOLOGIA
SUPERESTRUTURA
VÃO

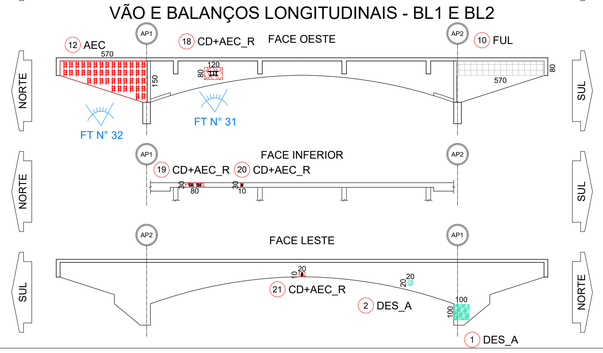
FECHAMENTO LATERAL - FL
VÃO E BALANÇOS LONGITUDINAIS - BL1 E BL2

NOTA: MANCHA DE FULIGEM GENERALIZADA NO VÃO (9) FUL 1980 3040
