ASSUNTO: **PROGRAMA DE NECESSIDADES.**

REFERÊNCIA: REFORMA DA AGÊNCIA DA RECEITA FEDERAL DO BRASIL EM  
ITACOATIARA-AM, NO ESTADO DO AMAZONAS.

RELATÓRIO FOTOGRÁFICO

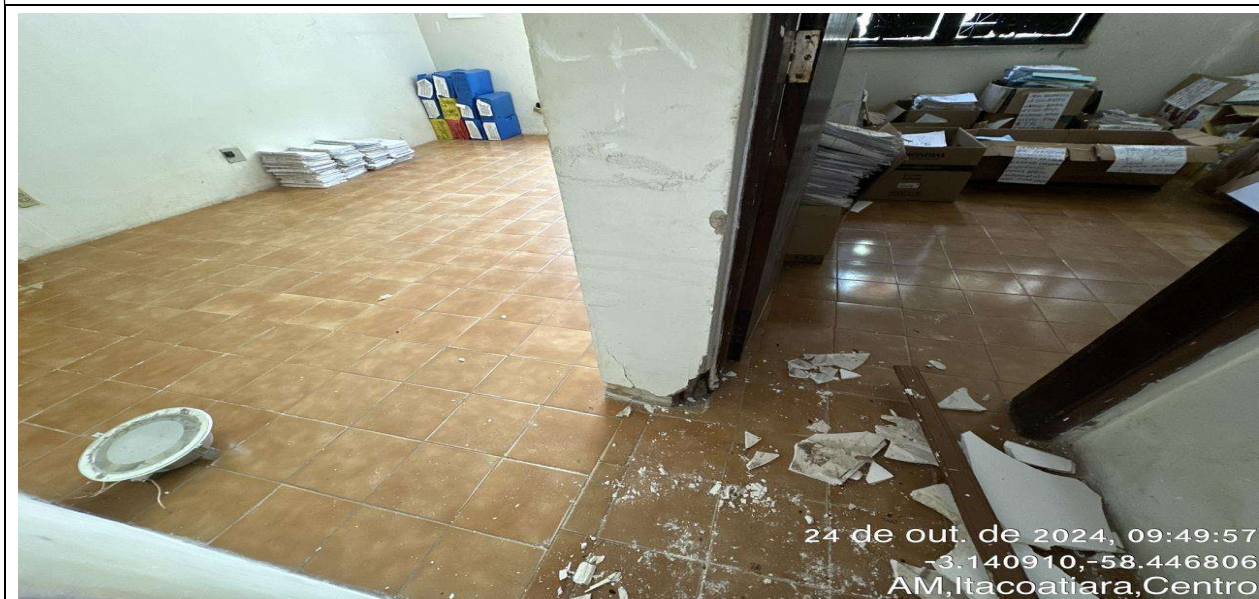
Desplacamento de revestimento na base do pilar, com exposição parcial do concreto e armaduras, tomadas danificadas, Fissuras e Descamamento do Revestimento externo

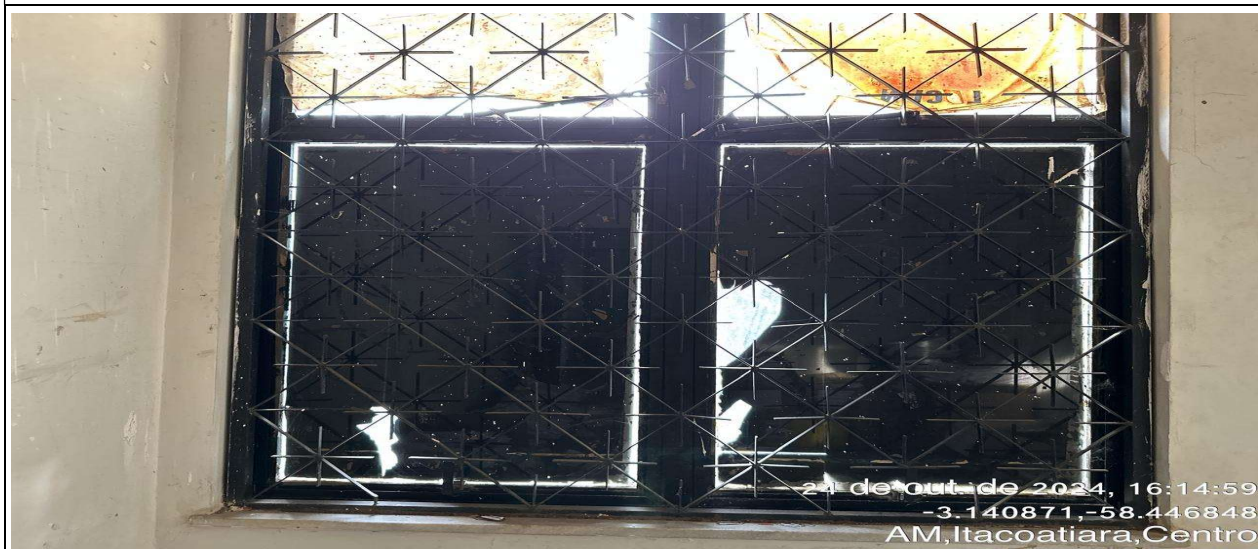
Esquadria danificada
