MINISTÉRIO DA JUSTIÇA E SEGURANÇA PÚBLICA  
POLÍCIA RODOVIÁRIA FEDERAL  
SUPERINTENDÊNCIA DA POLÍCIA RODOVIÁRIA FEDERAL EM MATO GROSSO

**ANEXO III - RELATÓRIO DE NECESSIDADE**

**Unidade organizacional:** Superintendência da Polícia Rodoviária Federal (SPRF-MT)

**Data da vistoria:** 14/02/2025

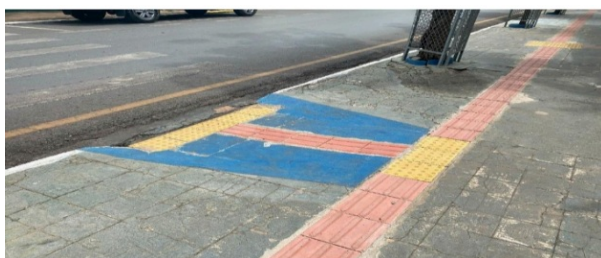
Tanto na calçada externa quando na recepção o encontro e posicionamento dos pisos táteis direcionais e de alerta devem seguir o preconizado na norma NBR 16537:2024, conforme modelo abaixo:

Execução encontrada na obra

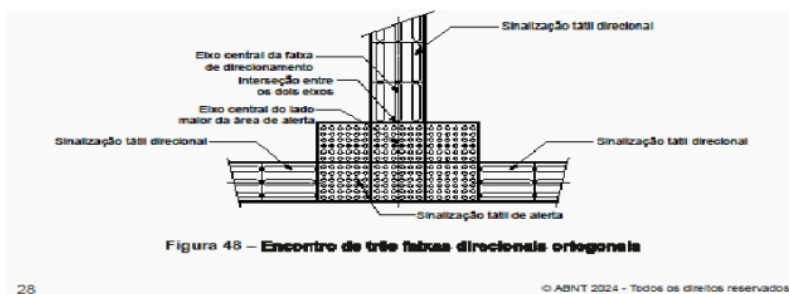
Modelo da Nova Versão da Norma"

8.3.2. Dessa forma, conforme orienta o **Parecer N° 148/2024**, e a **NBR 16537:2024**, quando houver mudança de direção dos pisos táteis em um ângulo entre  $90^\circ \leq X \leq 150^\circ$ , deve haver sinalização tátil de alerta, formando áreas de alerta com dimensão equivalente ao dobro da largura da sinalização tátil direcional.

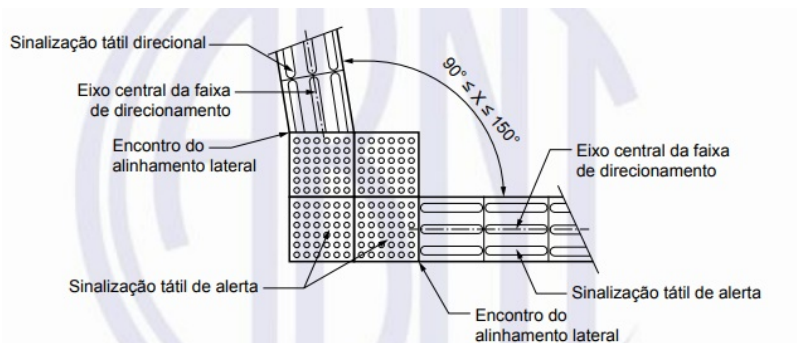
**Figura 47 – Mudança de direção –  $90^\circ \leq X \leq 150^\circ$**

ABNT NBR 16537:2024 item 7.4.3: Mudança de direção  $90^\circ \leq X \leq 150^\circ$

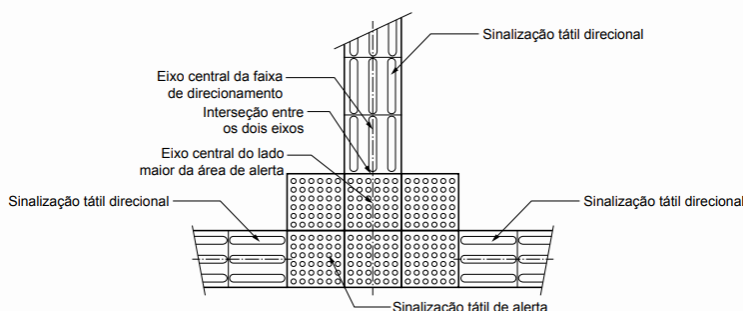
**Figura 48 – Encontro de três faixas direcionais ortogonais**

8.3.3. Continua orientando o parecer, que para o caso das três faixas direcionais se encontrarem deve haver sinalização tátil, formando áreas de alerta com dimensão equivalente ao triplo da largura da sinalização tátil, não ultrapassando o limite de largura total de até 90 cm. A área de alerta deve ser posicionada com pelo menos um dos lados em posição ortogonal a uma das faixas direcionais.

ABNT NBR 16537:2024 item 7.4.4: Encontro de três faixas direcionais ortogonais.
