RELATÓRIO TÉCNICO FOTOGRÁFICO

Modernização da Iluminação da Cozinha do NPo “Alte Maximiano”

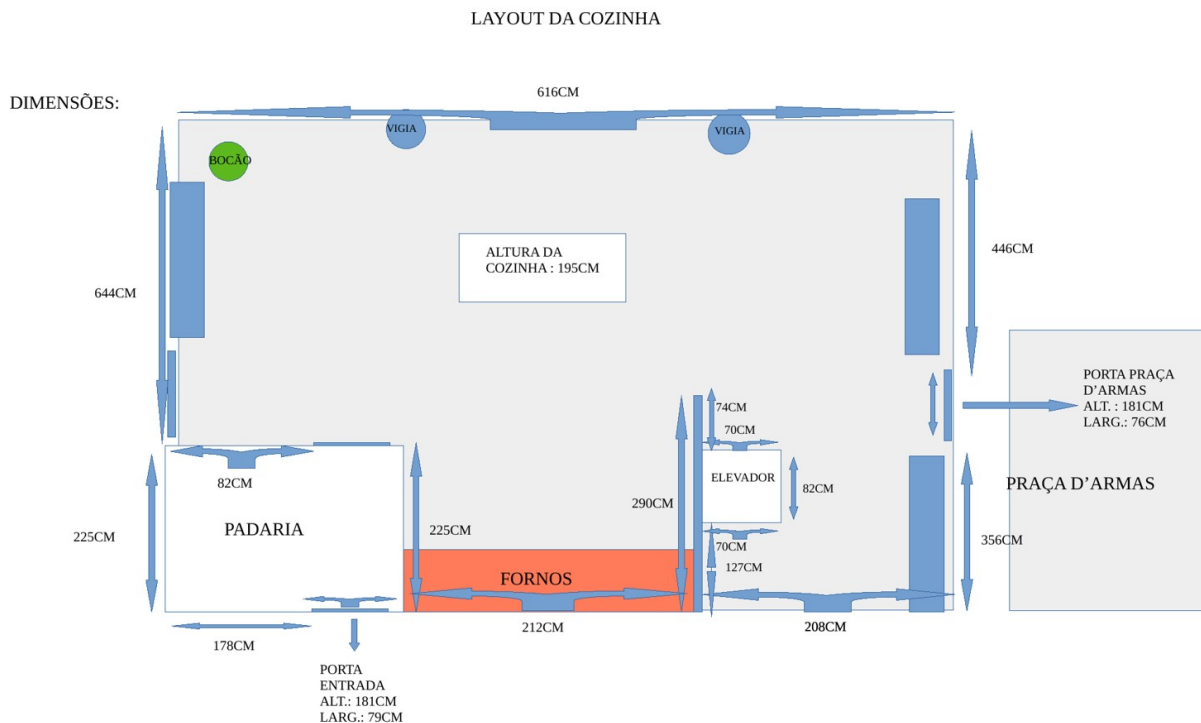
Figura 01 - Layout/croqui da cozinha do NPo "Alte Maximiano".

O croqui abaixo apresenta a configuração geral da cozinha, com dimensões de referência, altura aproximada, portas, vigias, padaria, fornos, elevador, bocão e acesso à Praça d'Armas.
