RELATÓRIO TÉCNICO

Laudo geológico – geotécnico

Itabirito/MG

Julho de 2025

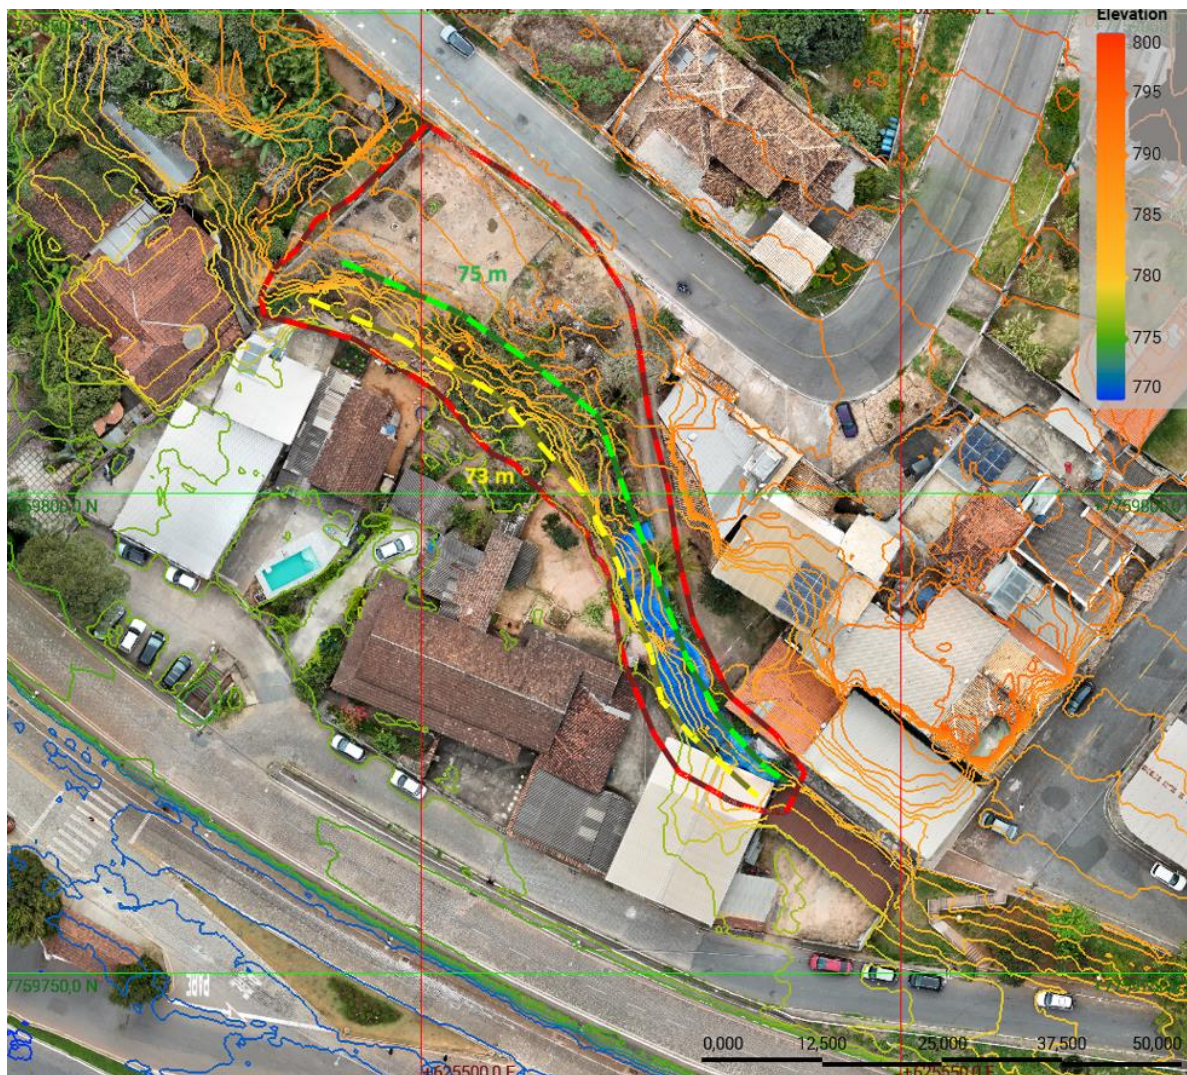
Figura 21 - Topografia local da área do talude.

A topografia local apresentou uma variação mediana, sendo menores cotas de 770 m e as maiores de 800 m, caracterizando a região em estudo como baixo gradiente topográfico. O talude em estudo apresenta entre 7 a 10 metros de altura e direção de mergulho para SW. A Figura 21 seguir, ilustra as curvas de nível na região do talude.

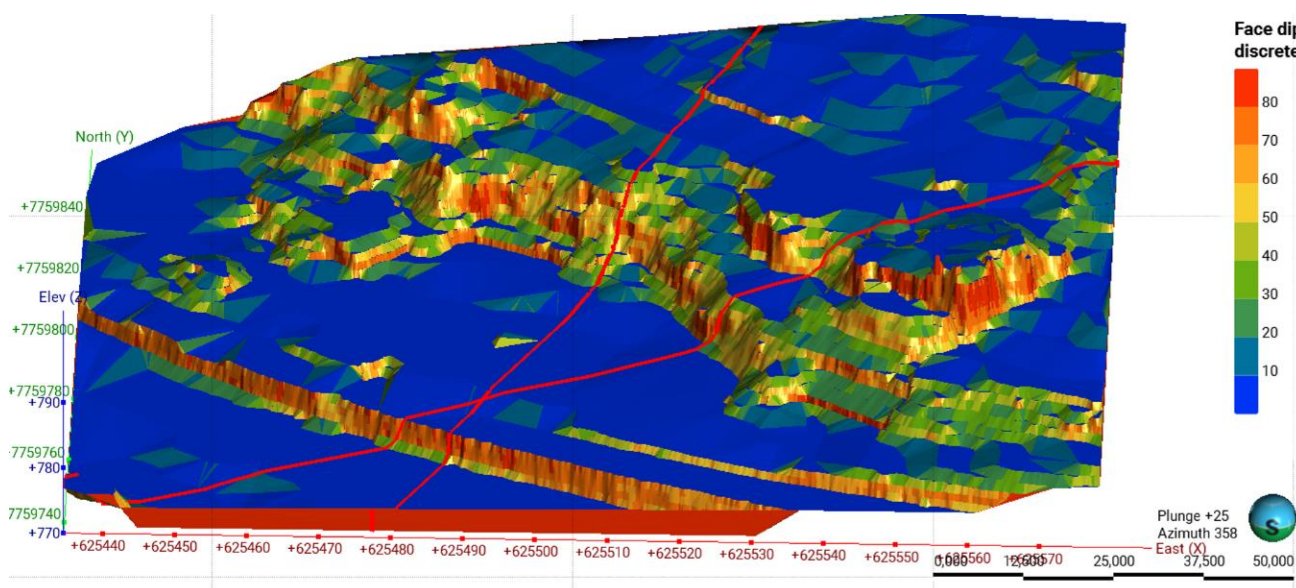
Figura 22 – Ilustração da declividade local em conjunto com as seções geológico-geotécnicas realizadas.

A alteração geométrica de um talude, especificamente a diminuição do seu ângulo (tornando-o mais suave), é uma das estratégias mais eficazes para aumentar sua estabilidade geotécnica. Essa mudança reduz as forças atuantes (componentes do peso que tendem a causar o deslizamento) e aumenta as forças resistentes (componentes do peso que contribuem para o atrito e a coesão do solo na superfície de ruptura). Ao diminuir a inclinação, menos peso do solo atua paralelamente à potencial superfície de ruptura e mais peso atua perpendicularmente, resultando em uma maior resistência ao cisalhamento mobilizada. Consequentemente, o Fator de Segurança (FS) do talude é significativamente elevado, indicando uma maior margem de segurança contra a ruptura e tornando-o mais estável.

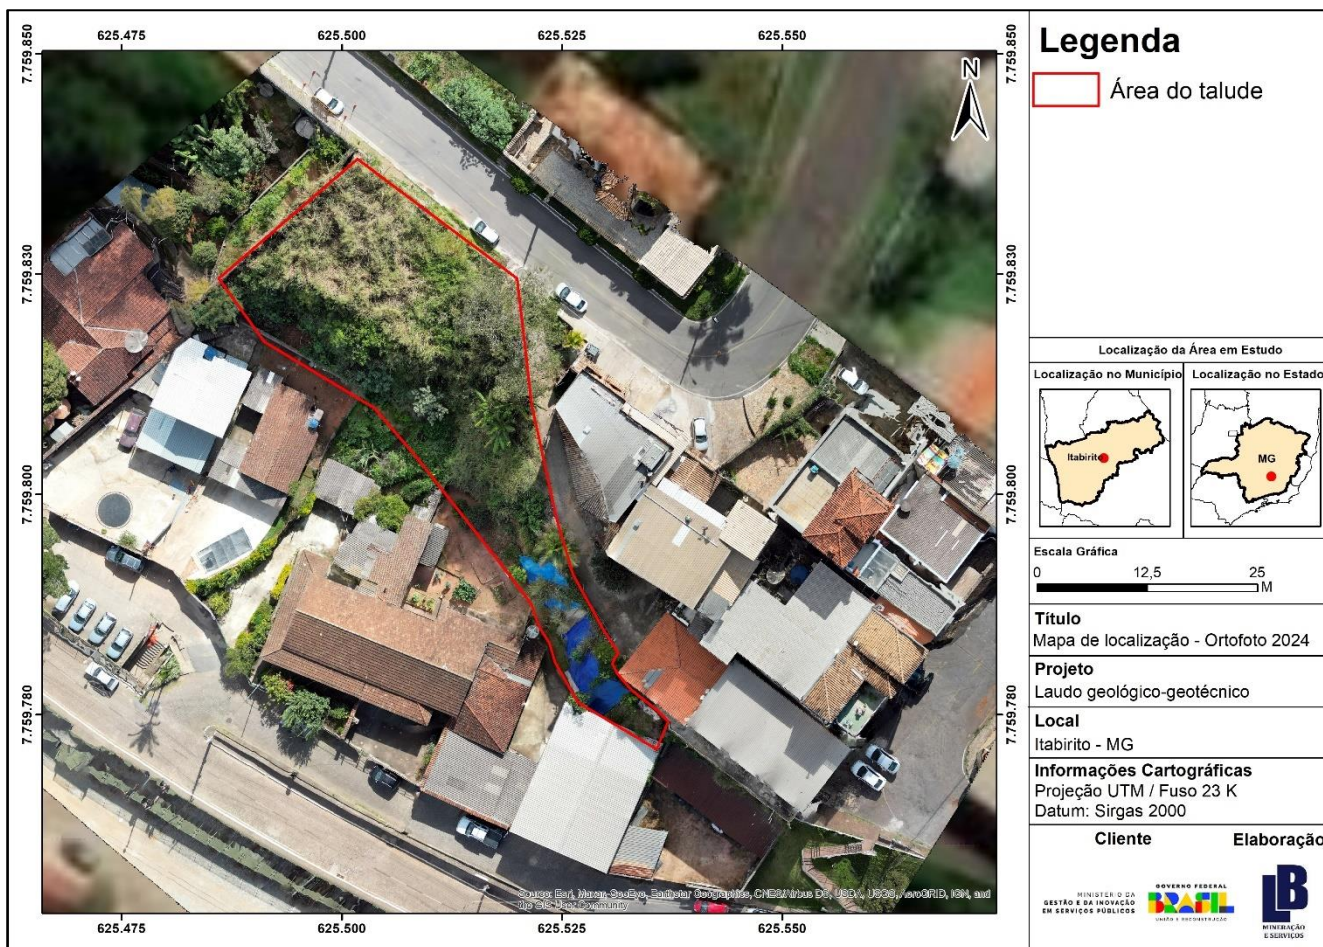
Figura 23 - Localização da área (Ortofoto de 2024).

A partir da observação das ortofotos geradas nota-se uma grande diferença na quantidade de vegetação presente na face do talude, indicando uma forte diminuição da cobertura vegetal local. A presença de vegetação rasteira, em toda extensão do talude, é importante no sentido de aumentar sua estabilidade, uma vez que diminui o escoamento superficial de água, aumenta a absorção da água pluvial e atenua eventuais processos erosivos.

Além da diminuição da vegetação foi também possível observar um carreamento de material na direção da base do talude, provavelmente ocorrido durante o período chuvoso. A diminuição da cobertura vegetal somada a ausência de estruturas de drenagem, contribui para a ocorrência de episódios de movimentação de massa, onde a ação da água carrega os sedimentos inconsolidados na direção do pé do talude. A lona impermeabilizante implementada foi uma ação importante para

diminuir os efeitos erosivos na face do talude, contudo trata-se de uma medida emergencial e paliativa, não sendo efetiva para garantir a estabilidade a longo prazo.

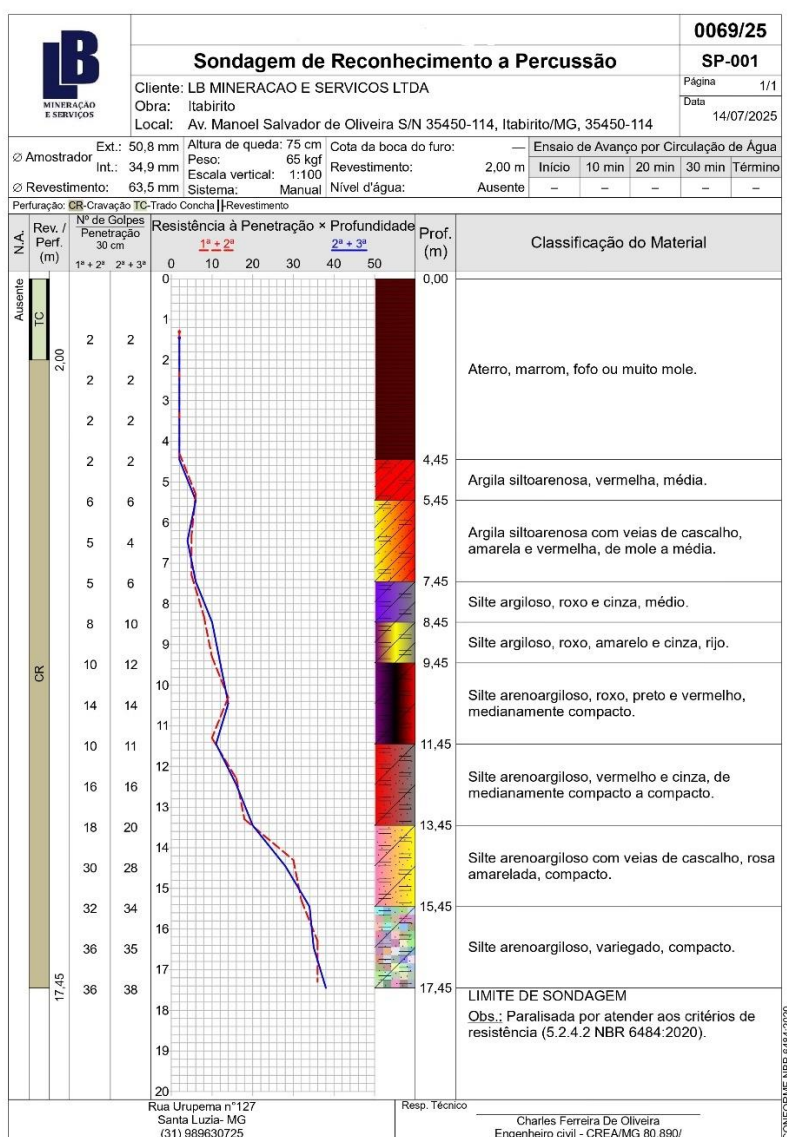
Figura 25 - Boletim da sondagem executada.

Em âmbito geral pode se concluir que o terreno é composto, em suas profundidades iniciais (até aproximadamente 4,5 metros), por um material de aterro de resistência a penetração extremamente baixo. Trata-se de um material extremamente fofo, compressível e de baixa capacidade de suporte. A baixa resistência inicial indica que o aterro não foi adequadamente compactado ou foi construído com material inadequado. A compactação é essencial para aumentar a resistência e reduzir a compressibilidade do solo.

Aterros mal compactados e com baixa resistência podem ter **problemas de drenagem**, resultando em acúmulo de água. A saturação da camada de aterro reduz ainda mais sua resistência e pode levar a fenômenos como a liquefação em solos siltosos ou arenosos fofos sob carregamentos cíclicos, onde o solo perde completamente sua resistência e se comporta como um fluido. Abaixo do material de aterro observa-se uma pequena camada de argila silto-arenosa, seguido por uma camada de solo silto argiloso de consistência rija. Em maiores profundidades têm-se um solo residual maduro, silto-areno-argiloso medianamente compacto a compacto e por fim um solo residual jovem compacto.

A resistência a penetração do solo (nSPT) aumenta à medida que se alcança maiores profundidades, sendo que a partir dos 12 metros o solo local já apresenta uma resistência considerável. A profundidade do nível d'água não foi detectado nas sondagens realizadas.

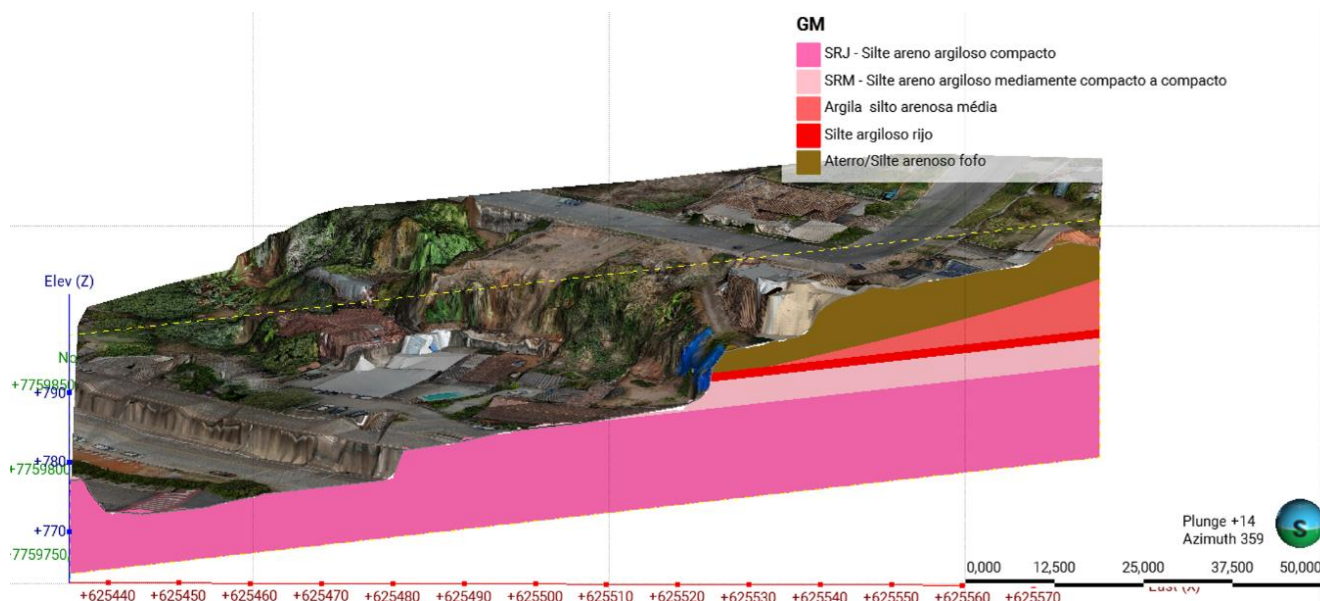
Neste capítulo, apresenta-se as análises de estabilidade do talude a partir de duas seções, considerando a estratigrafia composta por uma camada superior de aterro/silte arenoso fofo, uma camada inferior de argila silto arenosa média, seguida por uma fina camada de silte argiloso rijo e, em maiores profundidades, um solo residual maduro e por fim um solo residual jovem.

Figura 26 - Seção geológico-geotécnica mostrando a estratigrafia local

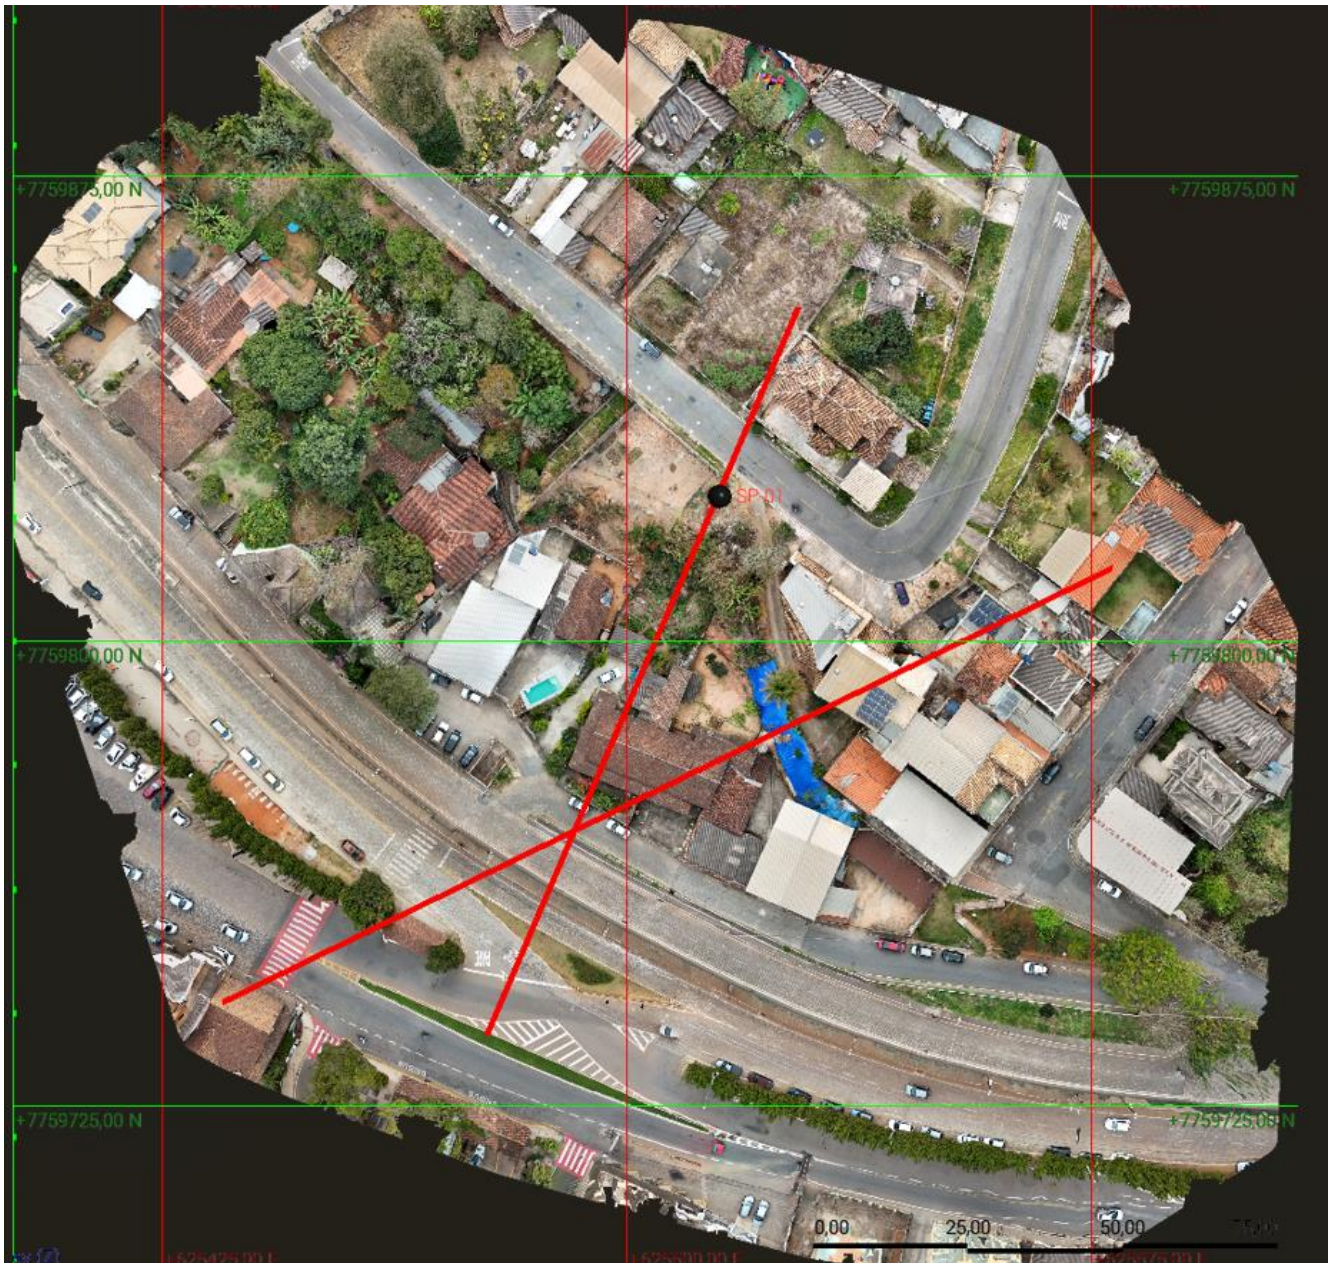
Figura 27 - Representação ilustrativa da localização das seções e da sondagem SP01.

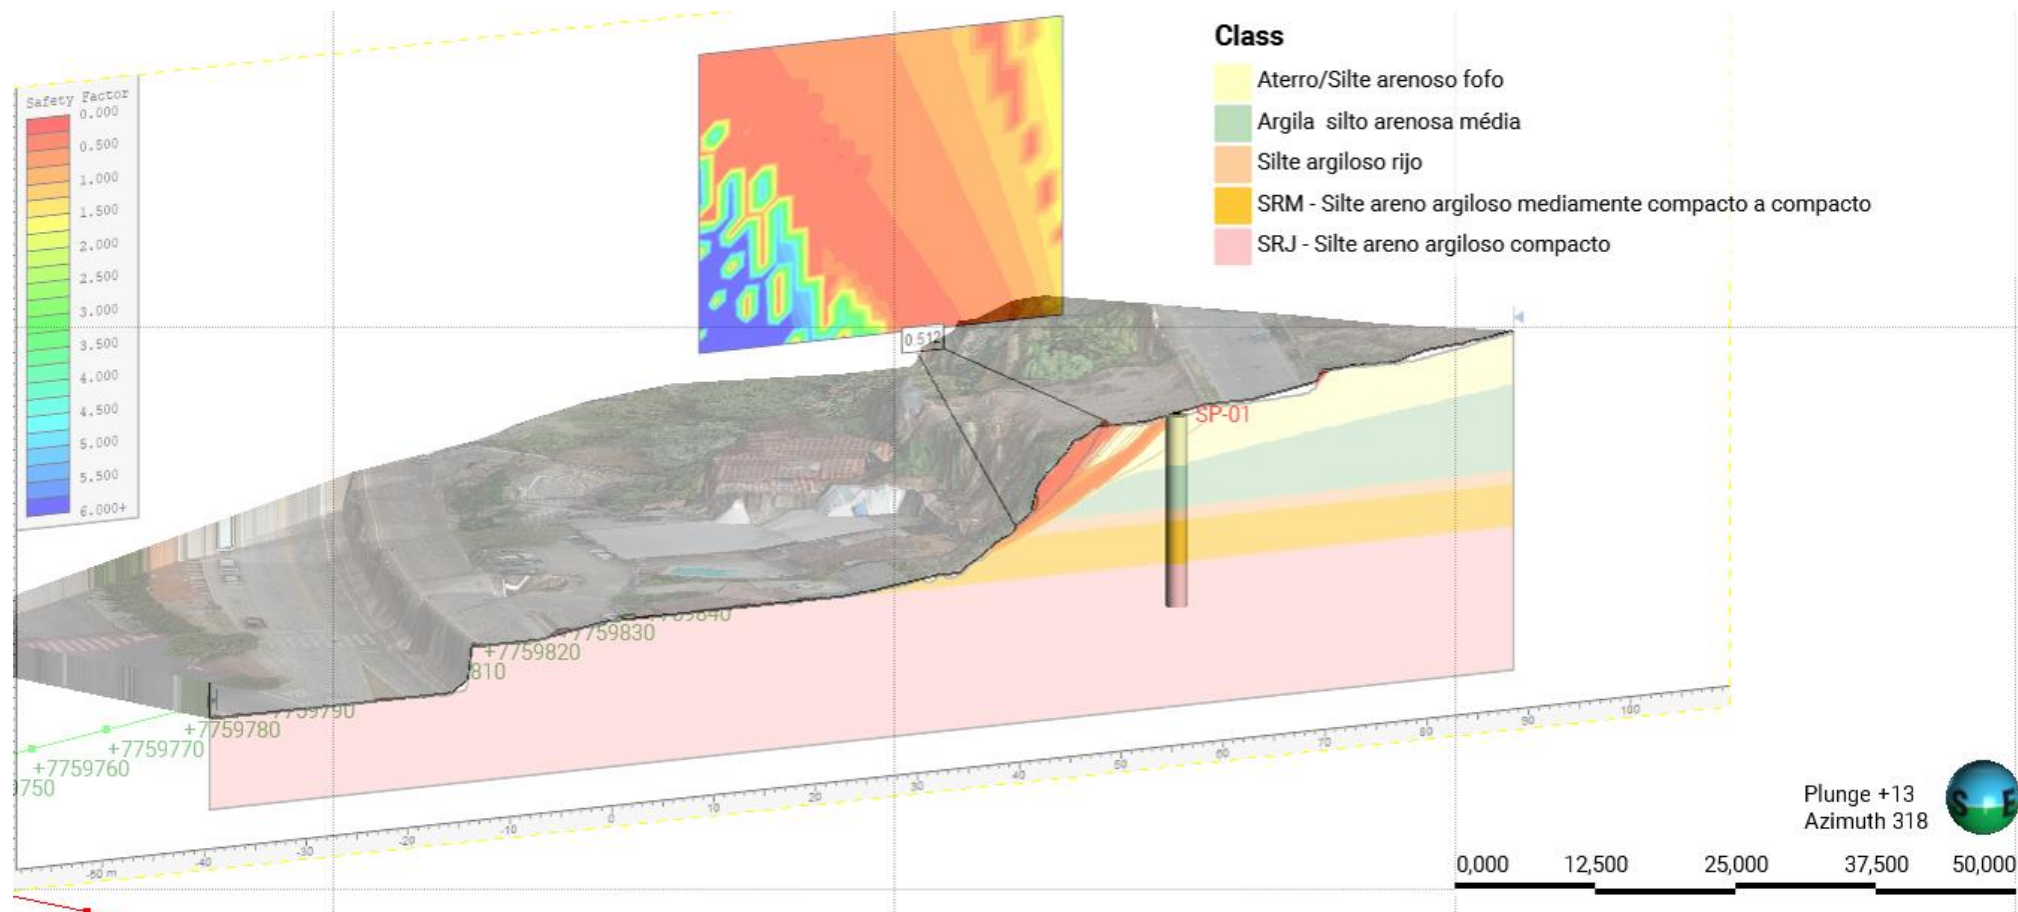
Figura 29 -Seção geológico-geotécnica I', com localização do furo SP-01 e materiais que compõe o talude.
