RELATÓRIO TÉCNICO

Laudo geológico – geotécnico

Agosto de 2025

<small>UNIÃO E RECONSTRUÇÃO</small> </p>	<h2>LAUDO GEOLÓGICO- GEOTÉCNICO</h2>	
Endereço do estudo: Faixa de Domínio do metrô, na altura da Rua Conceição do Pará nº 1287, Bairro Santa Inês, Belo Horizonte/MG. Próximo à estação José Candido da Silveira		Contratante: MINISTÉRIO DA GESTÃO E DA INOVAÇÃO EM SERVIÇOS PÚBLICOS	Página: 2/71 Versão: V-01

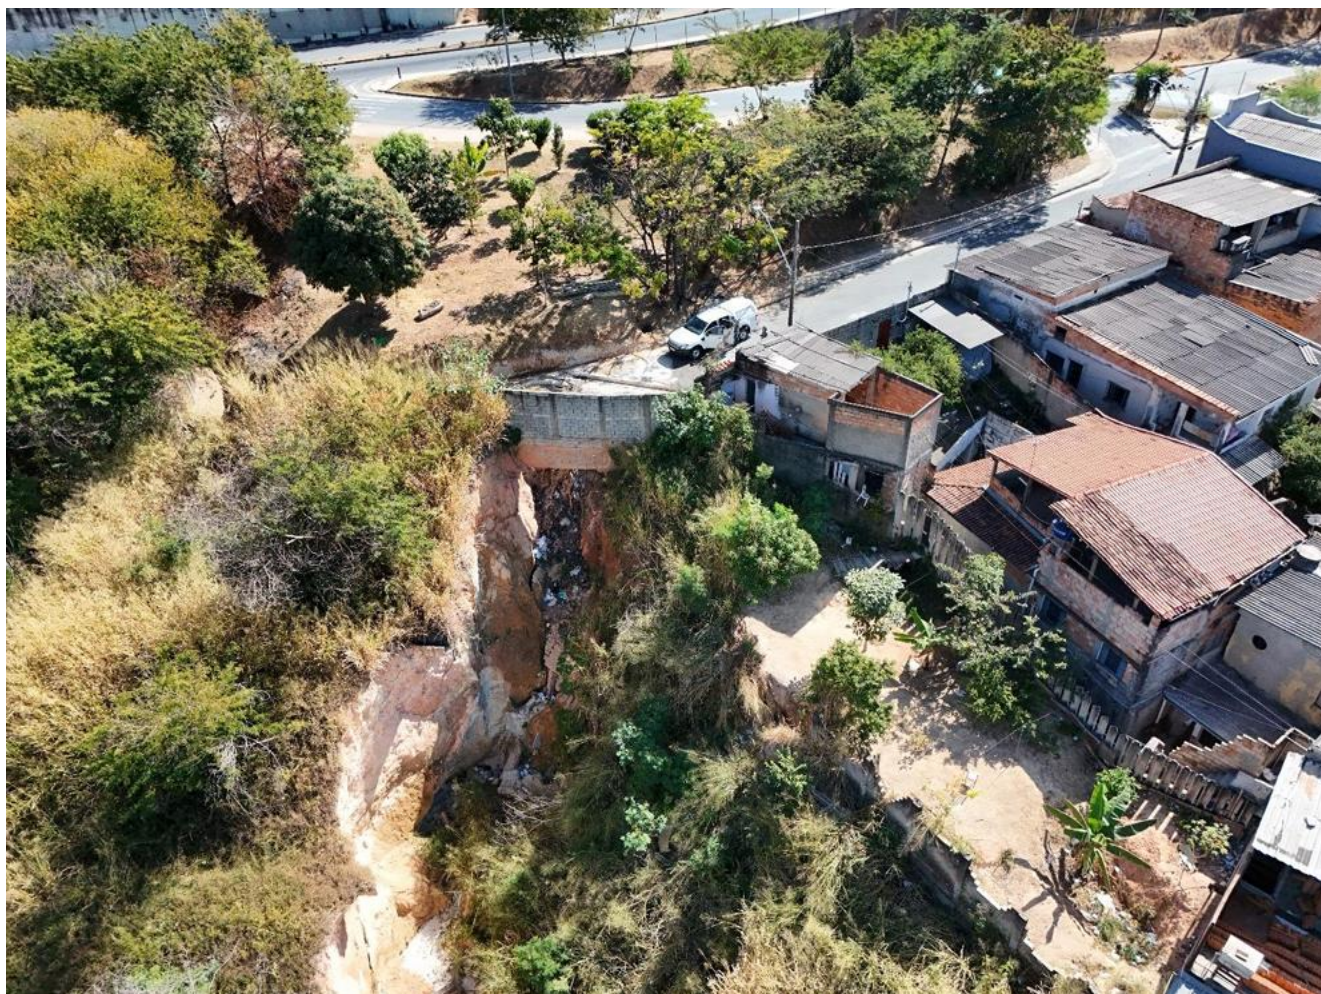
Figura 19 - Imagem aérea da região do talude.

O local em análise apresenta uma grave situação de instabilidade superficial decorrente da formação de uma ravina de grandes proporções instalada sobre solo residual, em área urbana densamente ocupada. A erosão está concentrada em uma encosta com alta declividade, com valores que, visualmente, superam os 60°, especialmente na face interna da ravina onde o material já foi removido por processos erosivos.

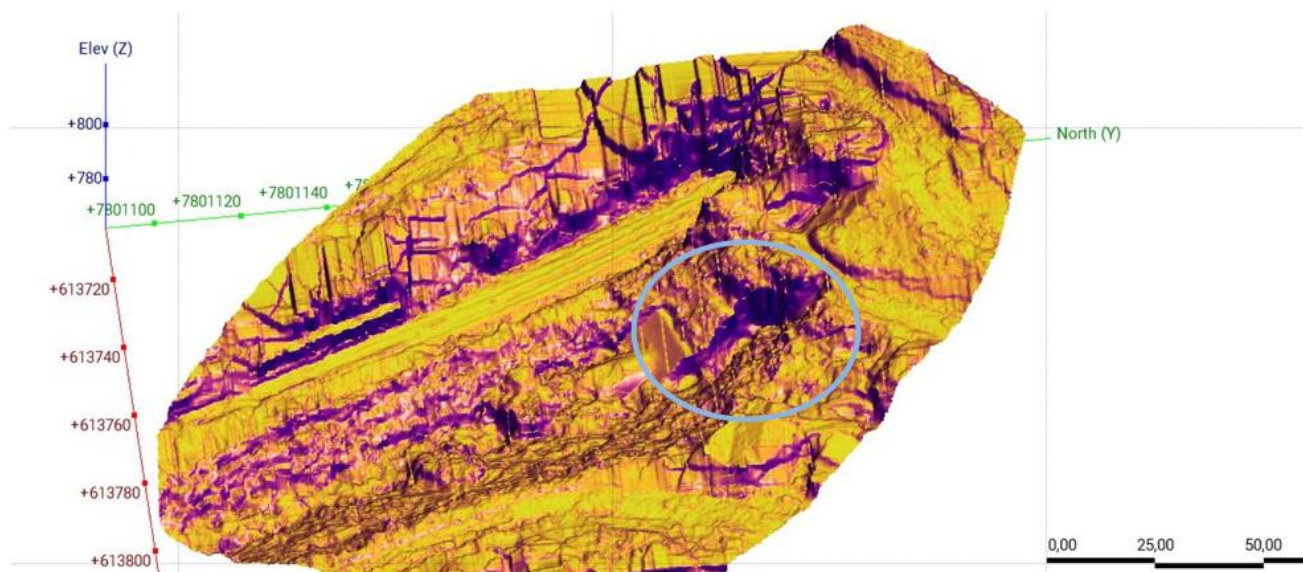
Figura 20 - Ilustração da declividade local

A Figura 20 abaixo ilustra o modelo 3D de elevação obtido, muito ruidoso por causa da grande quantidade de vegetação. O círculo azul indica a região de erosão, com cor escura, indicando altas declividades.

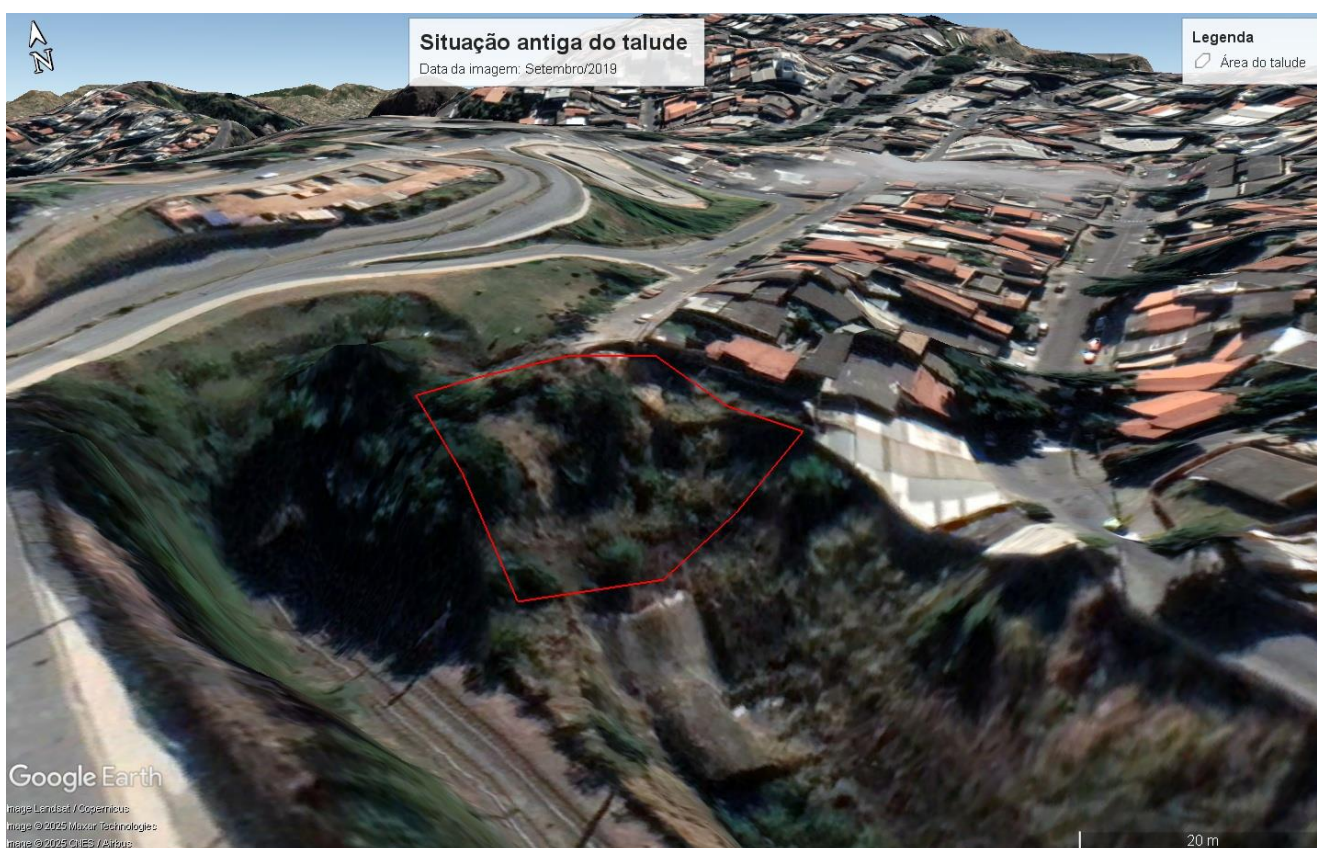
Figura 21 - Situação do talude em estudo no mês de setembro de 2019

Foram realizadas também análises comparativas do terreno, a partir da avaliação de imagens históricas do Google Earth, com o intuito de compreender a progressão temporal do fenômeno erosivo local. Em setembro de 2019 (Figura 21) não foi possível observar feições erosivas na face do talude, o que indica que o processo se iniciou, provavelmente, no período chuvoso de 2019, sendo que em 2020 já se observa algumas cicatrizes na encosta, indicando o início da instabilização.

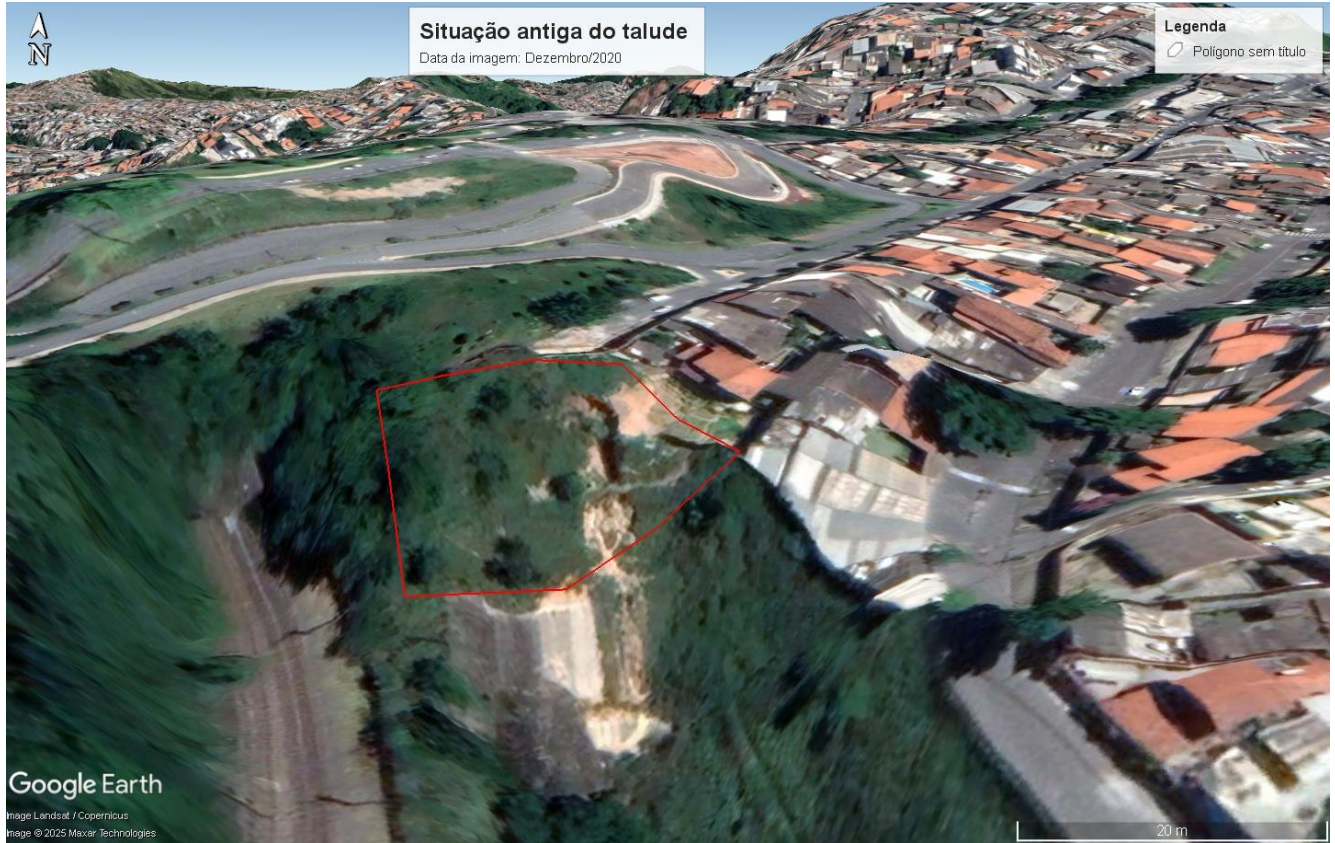
Figura 23 - Imagem do talude no mês de dezembro de 2020.

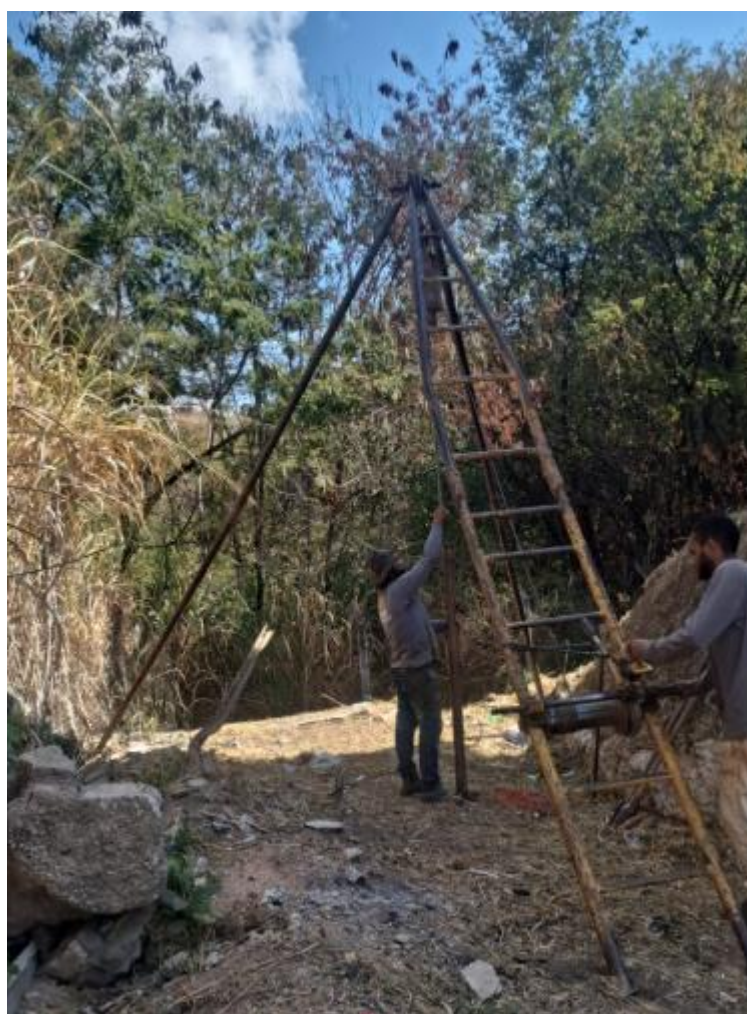
Figura 27 - Sondagem SPT realizada durante visita técnica.

Em âmbito geral pode se concluir que o terreno é composto, em suas profundidades iniciais (até aproximadamente 6 metros), por um material de baixa resistência a penetração, de granulometria essencialmente siltosa. A primeira metragem é constituída por um aterro de resistência a penetração extremamente baixo. Trata-se de um material extremamente fofo, compressível e de baixa capacidade de suporte. A baixa resistência inicial indica que o aterro não foi adequadamente compactado ou foi construído com material inadequado. A compactação é essencial para aumentar a resistência e reduzir a compressibilidade do solo.

É válido dizer que houve, provavelmente, uma mudança na configuração inicial do aterro para a construção de um muro na região de estudo. A modificação na configuração do material aterrado foi responsável pela descompactação do solo e incrementou a instabilidade local. Os aterros são, geralmente, materiais bem compactados com maior resistência a penetração. Dessa forma, recomenda-se também a realização de uma nova compactação na camada de aterro modificada, de modo com que o material possa retomar suas características originais.

Abaixo do material de aterro observa-se uma pequena camada de argila silto-arenosa, seguido por uma camada de solo silto argiloso de consistência rija. Em maiores profundidades têm-se um solo residual maduro, silto-areno-argiloso medianamente compacto a compacto e por fim um solo residual jovem compacto. A resistência a penetração do solo (nSPT) aumenta à medida que se alcança maiores

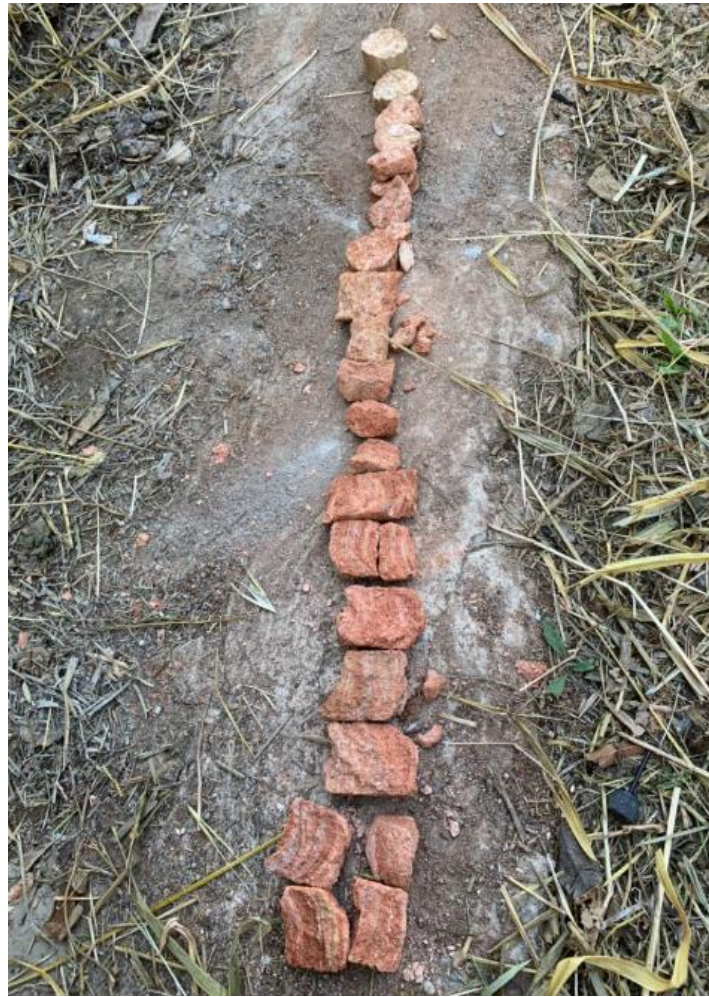
Figura 28 - Materiais amostrados pela Sondagem SPT

profundidades, sendo que a partir dos 7 metros o solo local já apresenta uma resistência considerável. A profundidade do nível d'água não foi detectado nas sondagens realizadas.
