RELATÓRIO TÉCNICO

Laudo geológico – geotécnico

Bairro Olhos d’Água- Belo Horizonte/MG

LB Mineração & Serviços Ltda

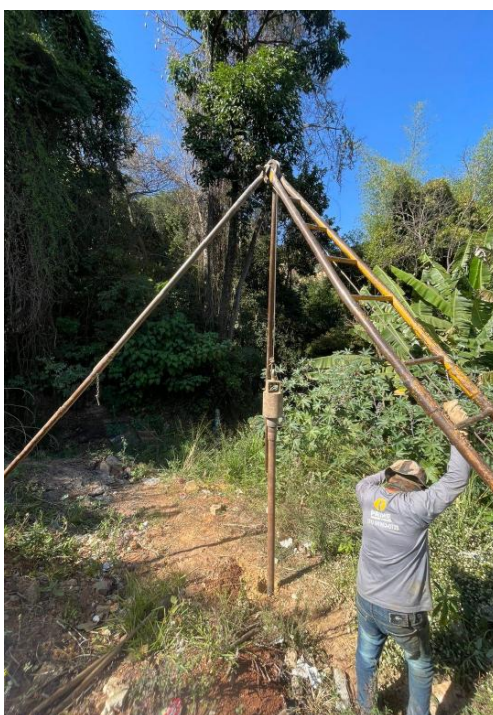
Figura 21 - Sondagem SPT realizada

Aterros mal compactados e com baixa resistência podem ter **problemas de drenagem**, resultando em acúmulo de água. A saturação da camada de aterro reduz ainda mais sua resistência e pode levar a fenômenos como a liquefação em solos siltsos ou arenosos fofos sob carregamentos cíclicos, onde o solo perde completamente sua resistência e se comporta como um fluido. Abaixo do material de aterro têm se o topo rochoso local, de elevada resistência mecânica.

A resistência a penetração do solo (nSPT) aumenta à medida que se alcança maiores profundidades, sendo que a partir dos 3 metros o solo local já apresenta uma resistência considerável. A profundidade do nível d’água não foi detectado nas sondagens realizadas.
