9. CARACTERIZAÇÃO DAS CONDIÇÕES VERIFICADAS NA FISCALIZAÇÃO:

10. RELATÓRIO FOTOGRÁFICO:

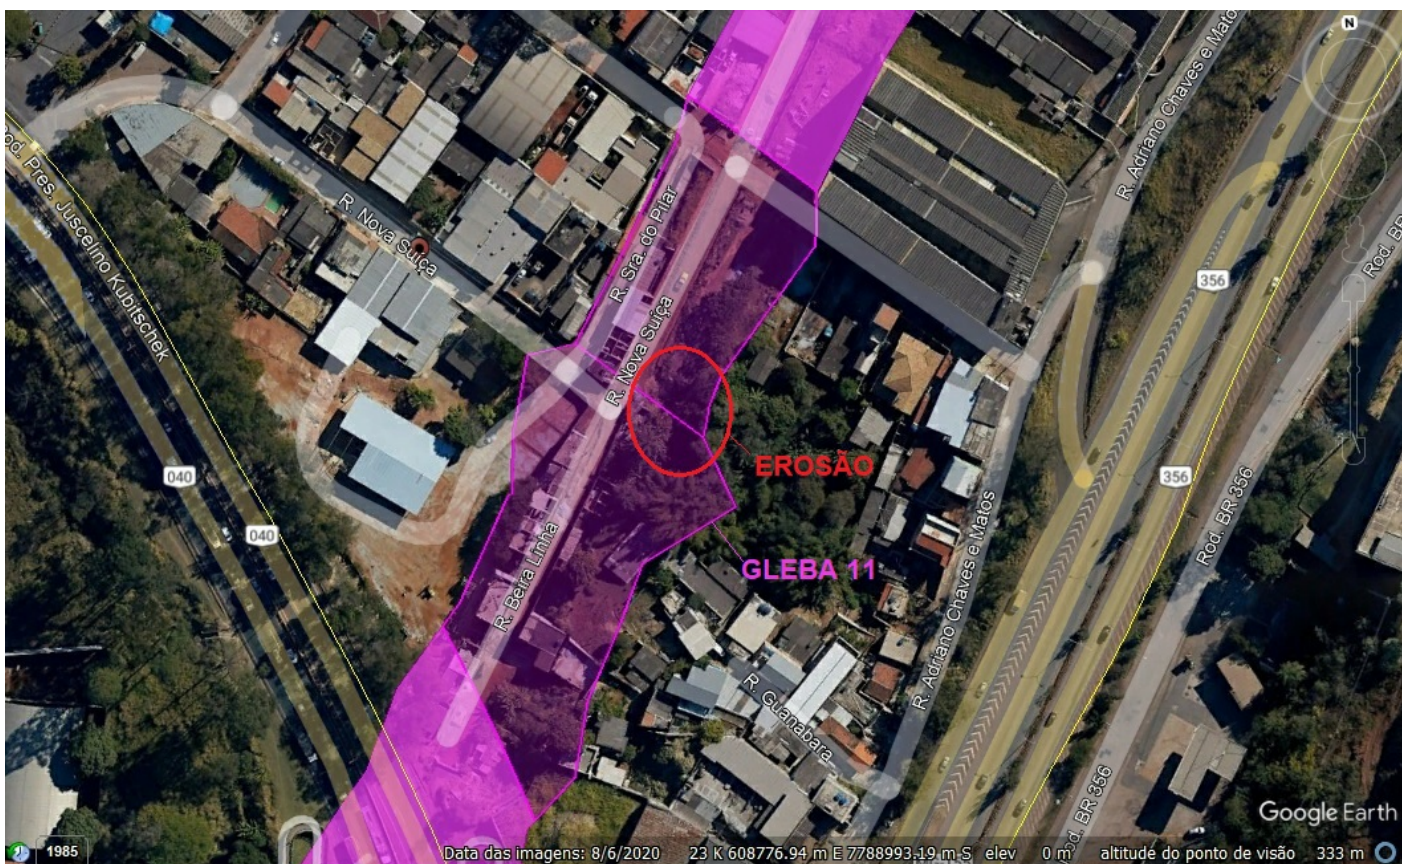
Figura 1: Localização da erosão e Gleba 11

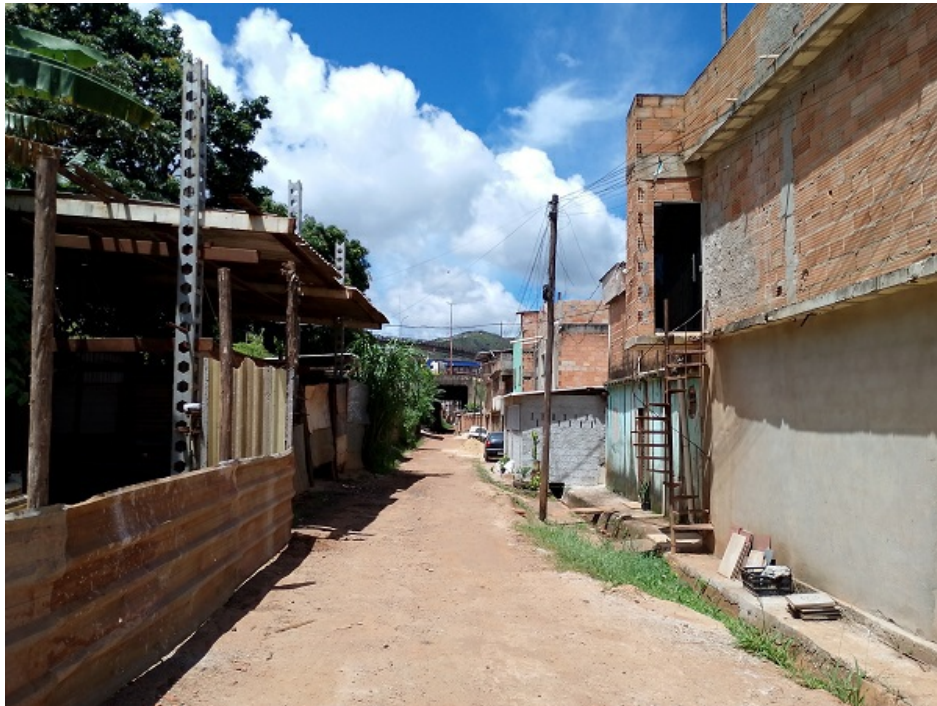
Figura 7: Rua ao lado da região da erosão. Faz parte da área do imóvel da união.

Sugerimos, ainda, encaminhamento para planejamento de fiscalização a fim de verificar a situação de várias ocupações em área da União, nas diversas glebas do Ramal Águas Claras, conforme pode ser visto na imagem 1, imagem 2 e imagem 7.
