**RELATÓRIO TÉCNICO**  
**MANUTENÇÃO PREVENTIVA**  
**SUBESTAÇÃO DE MEDIÇÃO E TRANSFORMAÇÃO**  
**ABRIGADA**

**REGIONAL DE CURITIBANOS**  
**SÃO CRISTÓVÃO DO SUL/SC**

**Responsável Técnico: Deivid Ramos do Amaral**

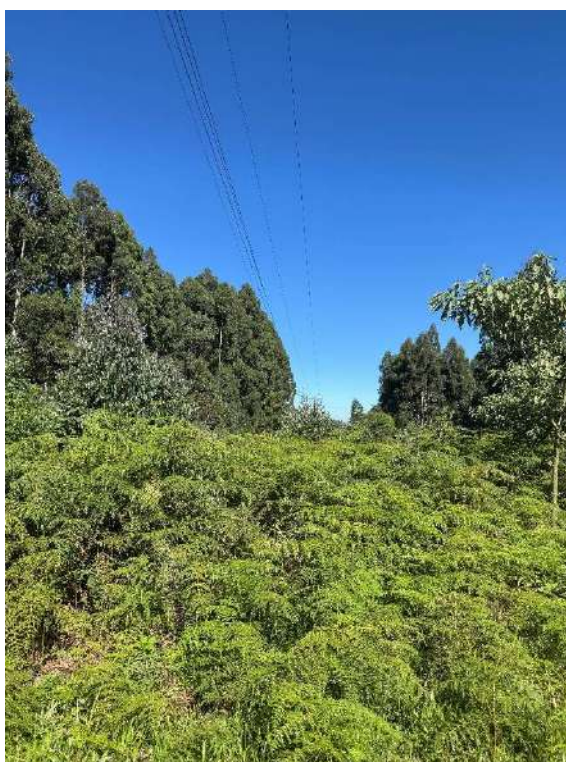
Para iniciar as atividades na Subestação, foi realizado os procedimentos de segurança de abertura das cargas, bloqueio dos geradores da unidade, chaves seccionadoras, disjuntor da subestação principal e na sequência a chave fusível. Ao realizar esta manobra, observamos que a vegetação está alta, próximo a rede, conforme imagem abaixo:

*Figura 1-Vegetação próximo a chave fusível da unidade*

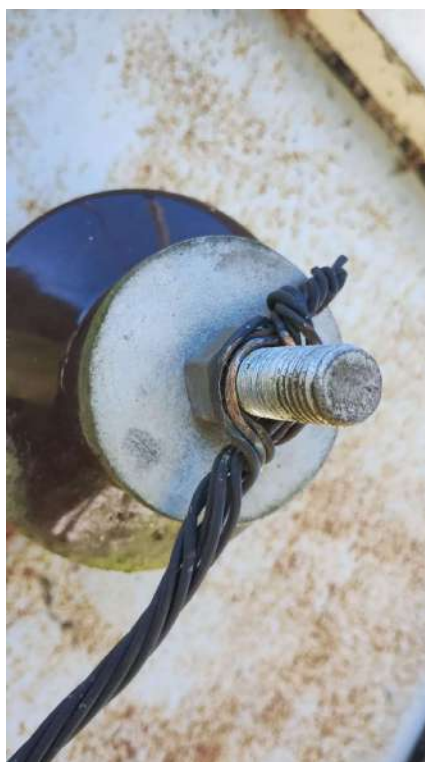
*Figura 3-Bucha de passagem sem terminais e arruelas – crítico*

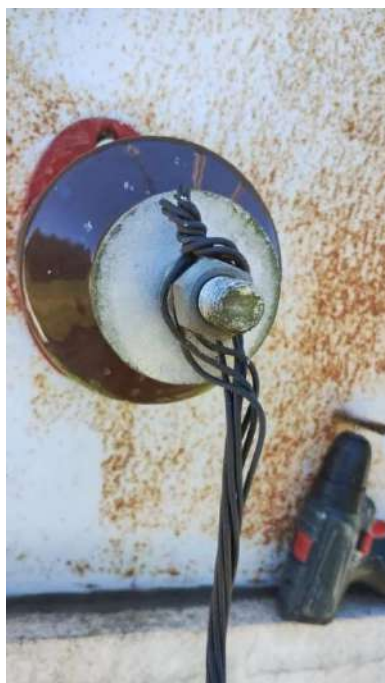
*Figura 4-Bucha de passagem sem terminais e arruelas*

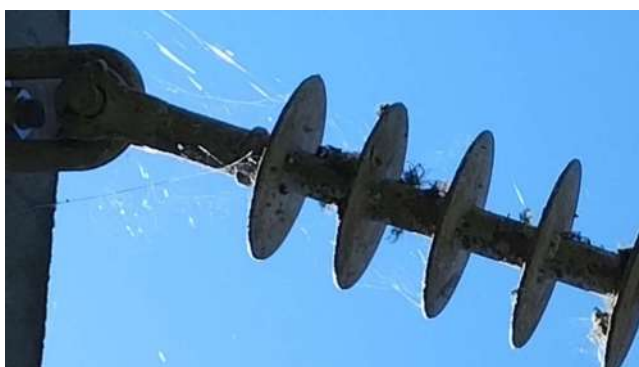
O excesso de poeira também estava presente, podendo gerar fugas de corrente, desarmes indevidos e curto-circuito com as carcaças.

*Figura 5-Bastões com excesso de sujeira*

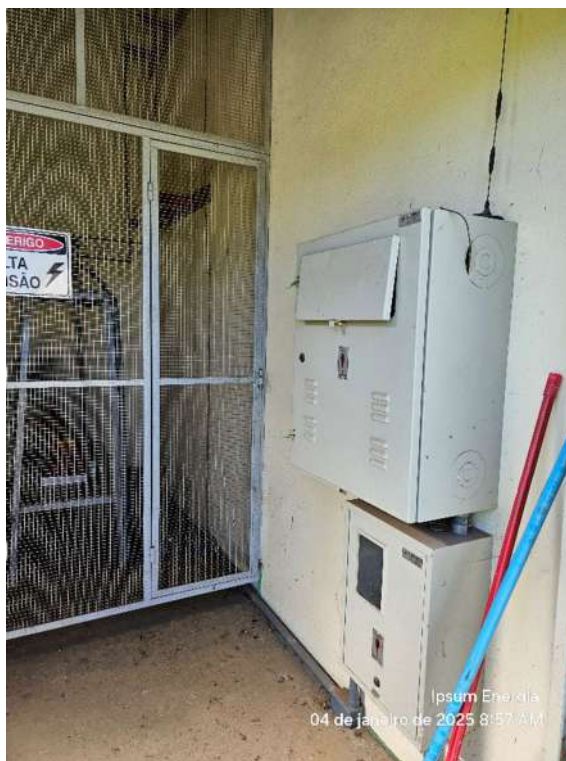
*Figura 10-Área de medição Celesc*

O quadro de medição estava com excesso de poeira e sem terminal prensa fio na parte superior para a passagem da antena da Celesc.

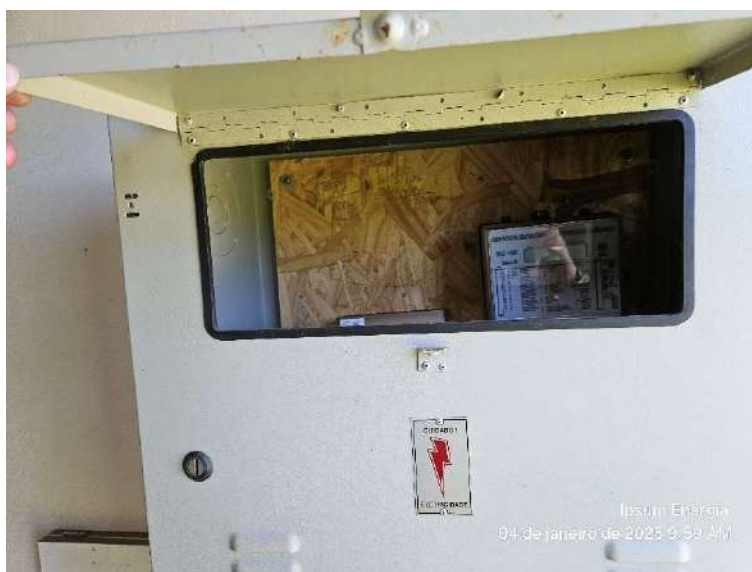
A caixa de medição da Celesc está sem o vidro de proteção e visualização.

*Figura 11-Quadro da Medição Celesc - sem vidro*

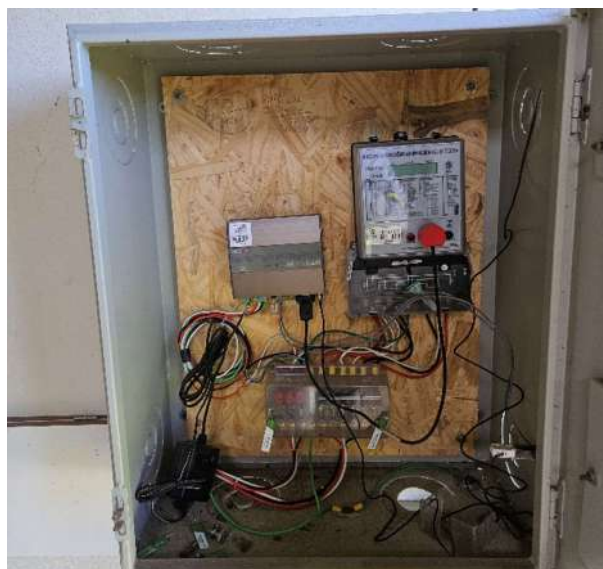
*Figura 12-Quadro de Medição Celesc - poeira*

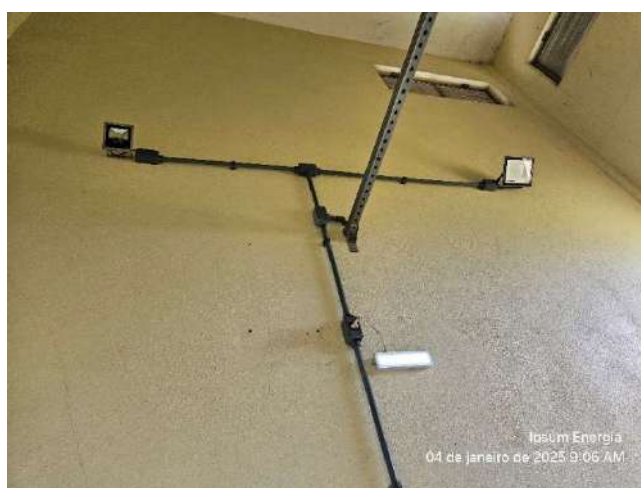
*Figura 13-Iluminação artificial e de emergência*

A iluminação de emergência estava ok, mas a iluminação artificial não está funcionando.

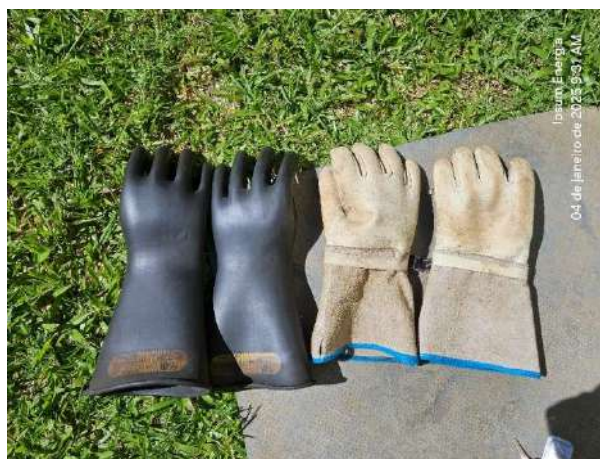
Os Equipamentos de Proteção Individual - EPI's estão com testes vencidos e ressecados, recomendamos a substituição dos mesmos. Também não encontramos o detector de tensão da unidade.

*Figura 17-EPIs encontrados – ressecados*

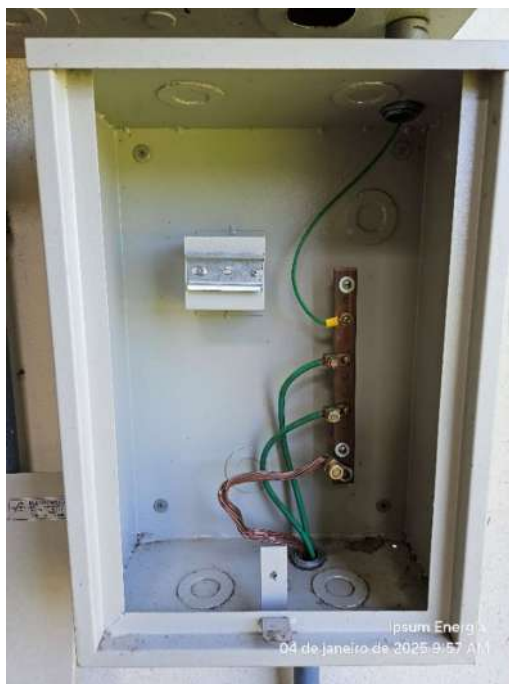
*Figura 18-BEP da SE*

A barra de Equipotencialização da unidade estava com conexões frouxas, realizado reaperto geral.

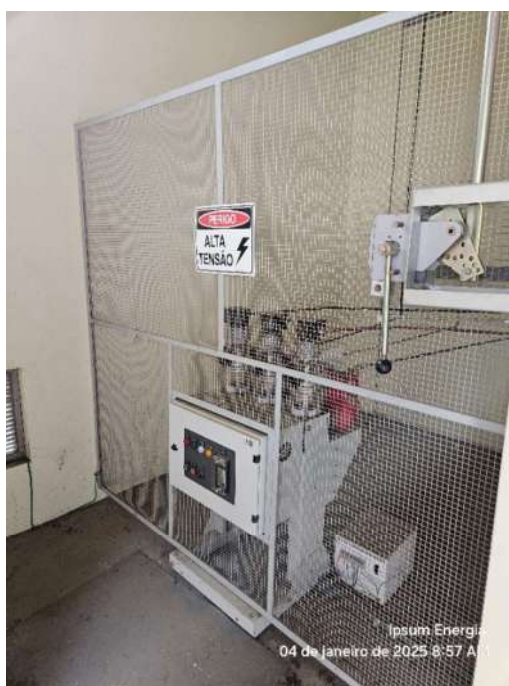
*Figura 19-Grade do Cubículo de proteção*

A grade do cubículo de proteção não possui portão de acesso, o que dificulta a manutenção, visto que no meio da grade está instalada o braço de manobra da seccionadora, o que impede a remoção da grade para acesso, sendo necessário usar duas escadas para passar por cima da grade.

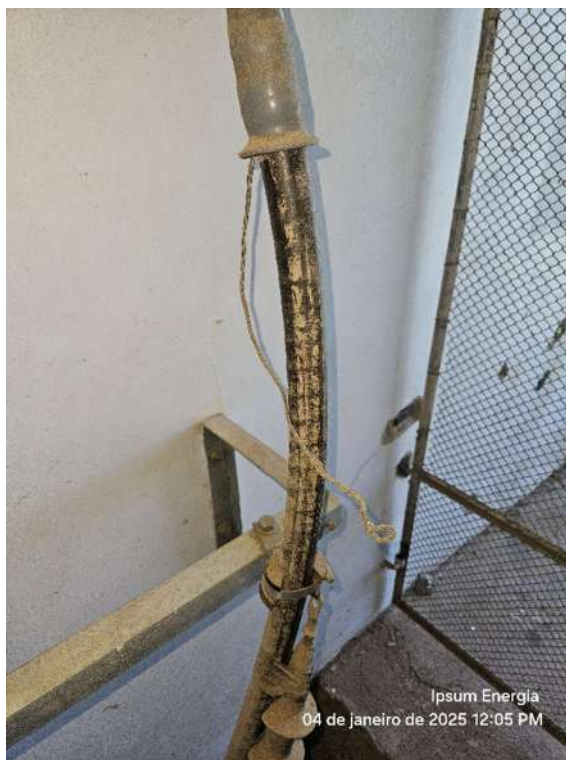
As muflas de entrada foram inspecionadas e limpas. A mufla da fase R está com aterramento danificado. A mufla da fase S está rasgada e a mufla da fase T é praticamente inexistente, está completamente isolada por fita isolante. O aterramento da mufla da fase R foi feito de maneira paliativa, necessitante ser substituída por completo.

*Figura 22-Mufla da fase R - aterramento rompido*

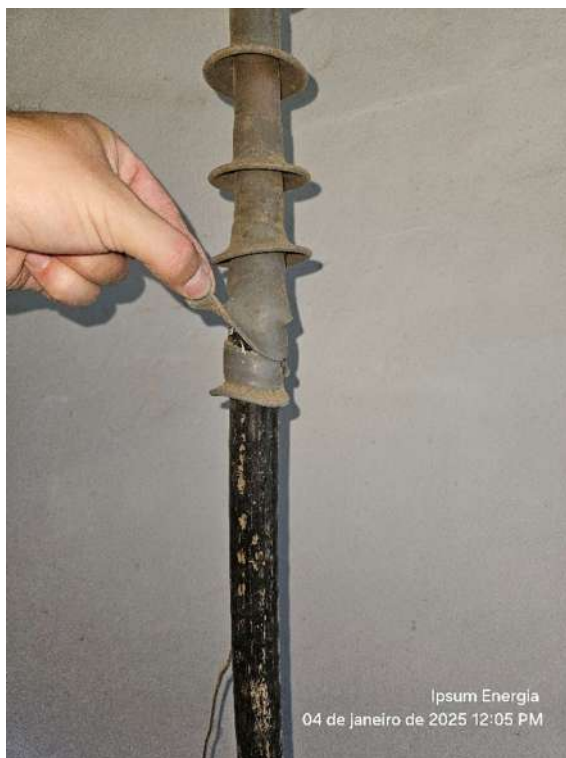
*Figura 23-Mufla da fase S – rasgada*

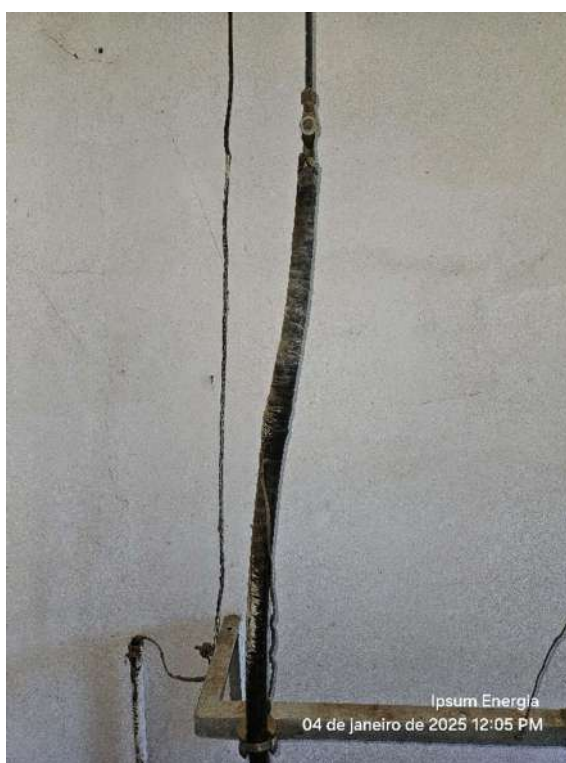
*Figura 24-Mufla da fase T – isolada*

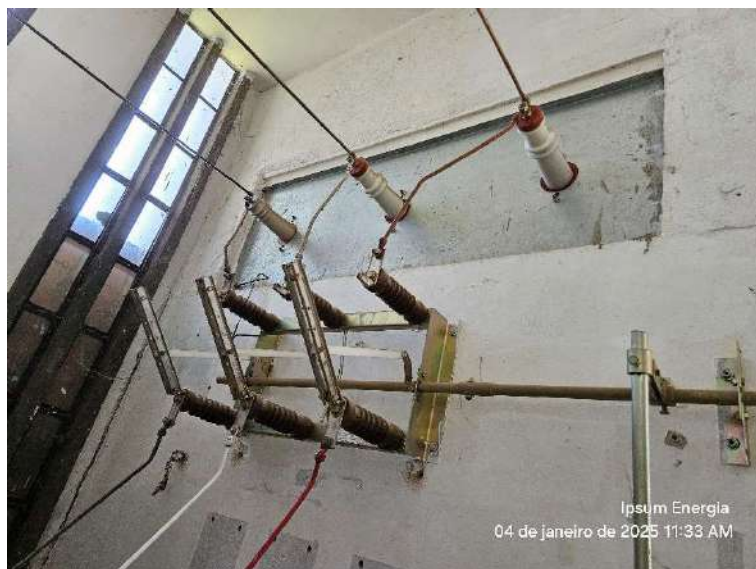
*Figura 25-Seccionadora do Transformador de 150KVA*

O transformador de 150KVA está sem proteção. Deverá ser instalado seccionadora com porta fusíveis, adaptar o braço de manobra e a tela de proteção.

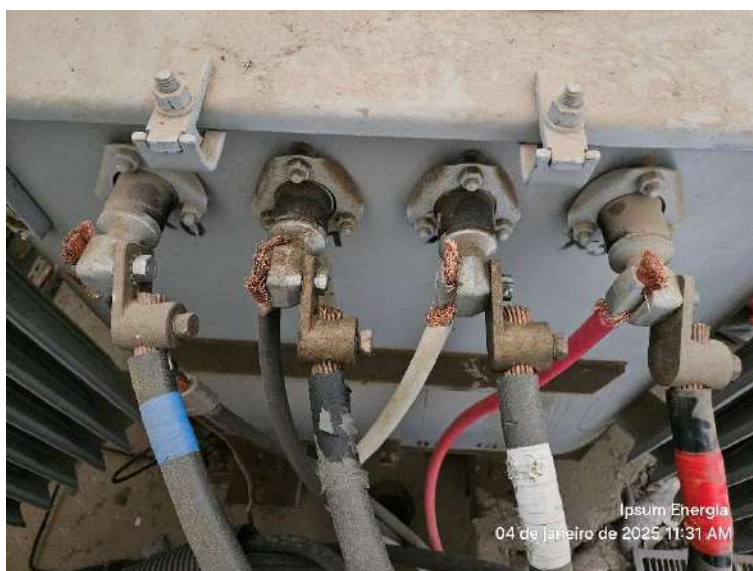
*Figura 32-Secundário Transformador 225KVA*

Identificado que os cabos do secundário do transformador principal, 225KVA estão sem os terminais de dupla compressão.

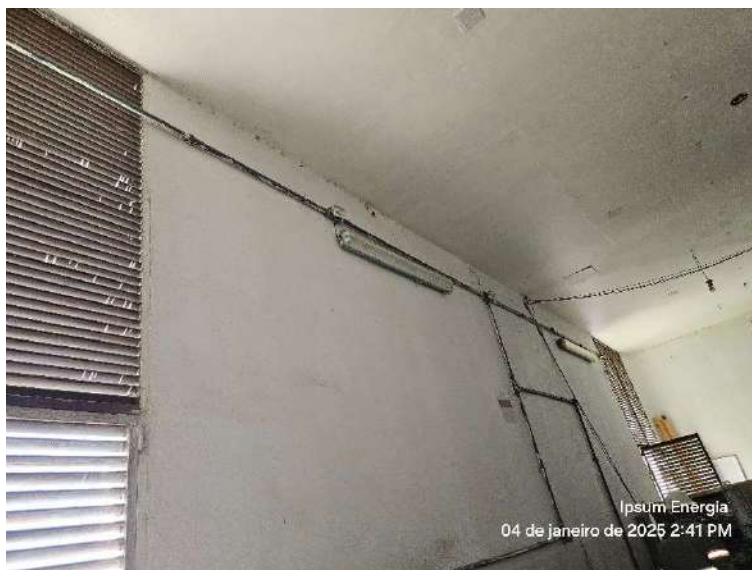
*Figura 33-Iluminação artificial e de emergência da SE de Transformação*

A iluminação da SE de transformação não está funcionando, bem como a iluminação de emergência.

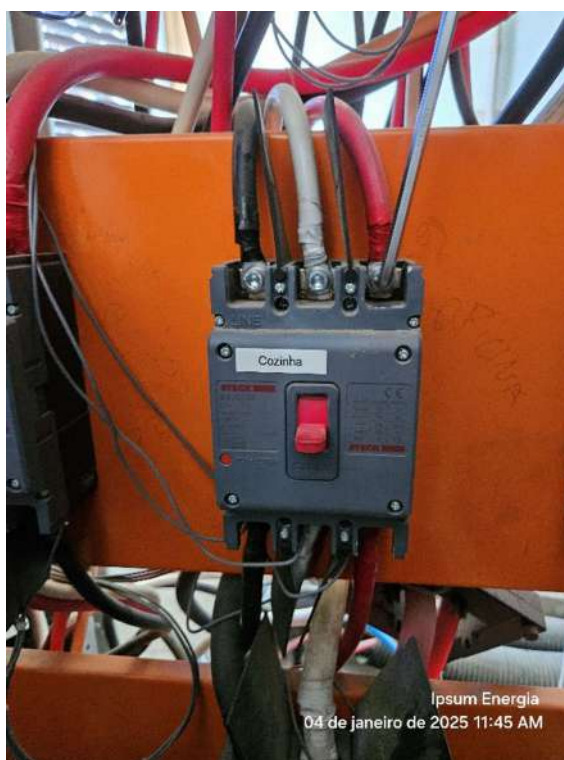
*Figura 34-Disjuntor da Cozinha - 175A*

Ao realizar reaperto do QGBT da SE de transformação, identificado que o disjuntor da cozinha apresenta um dos parafusos espanados, não sendo possível reaperto. Na termografia não identificou ponto quente porque no momento da termografia provavelmente a carga estava baixa no circuito.

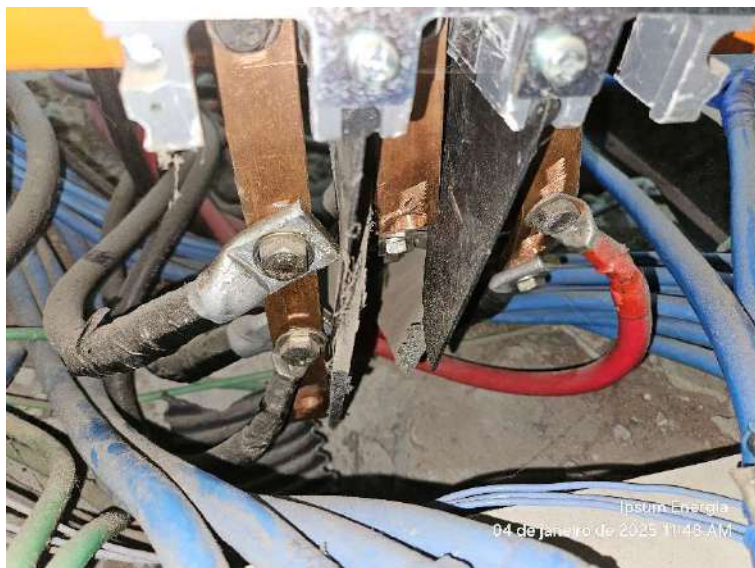
*Figura 35-Chave de entrada do QGBT*

Os barramentos da chave de entrada do QGBT estão com risco de curto-circuito com a base do painel, a menos de 5mm, podendo até um roedor fechar curto-circuito, gerando desarme de toda a unidade e o risco de incêndio.

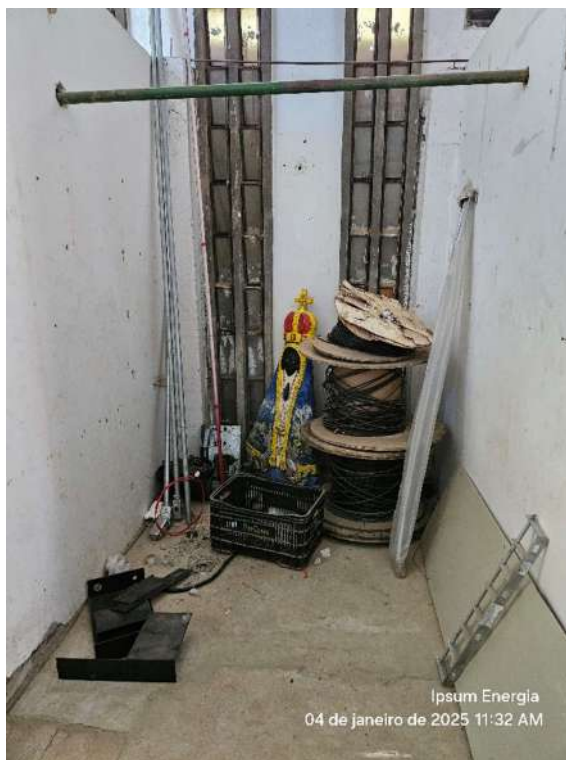
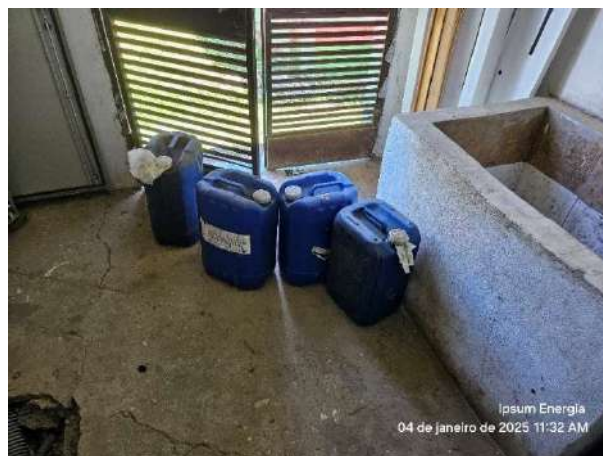
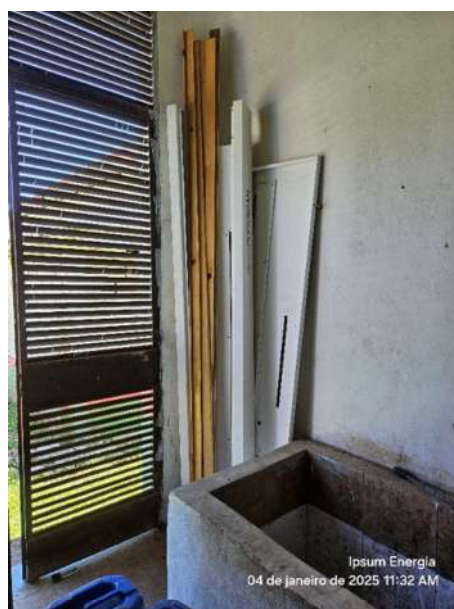
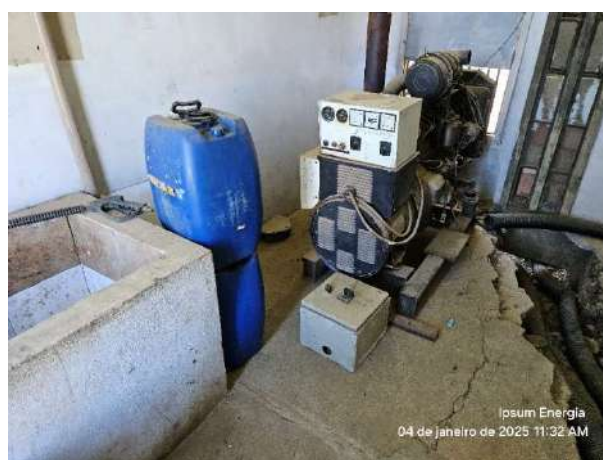
Identificado que na SE de transformação existem materiais combustíveis, os quais podem amplificar eventuais incêndios na SE de Transformação por serem combustíveis.

*Figura 36-Materiais combustíveis 01*

*Figura 37-Materiais combustíveis 02*

*Figura 38-Materiais combustíveis 03*

*Figura 39-Materiais combustíveis 04*

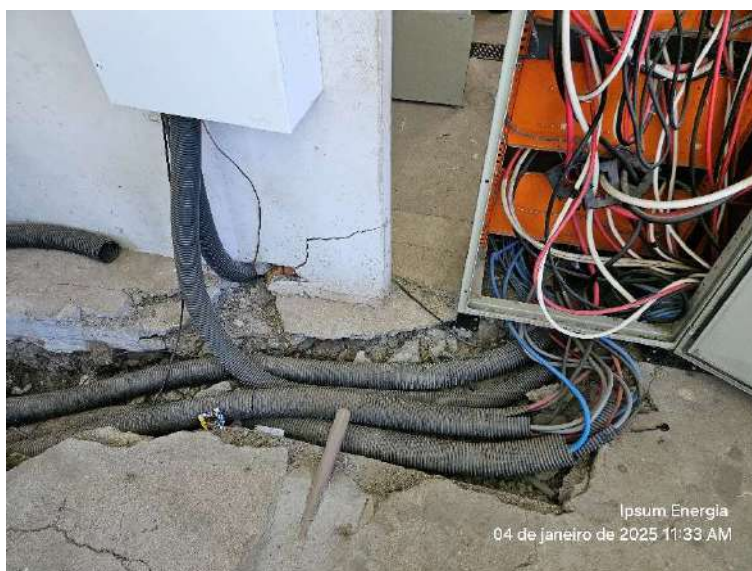
O piso da SE de transformação está com obstáculos e desníveis que podem gerar torções em tornozelos e até queda sobre partes energizadas. Existe área com desnível próximo ao gerador, QGBT e aos trafos. Também existem cabos elétricos expostos, aumentando o risco de curto-circuito ou toques acidentais.

A vedação da parede, passagem dos cabos elétricos da parede para o gerador externo, está aberto, com possível entrada de animais e poeira.

*Figura 40-Desníveis no piso*

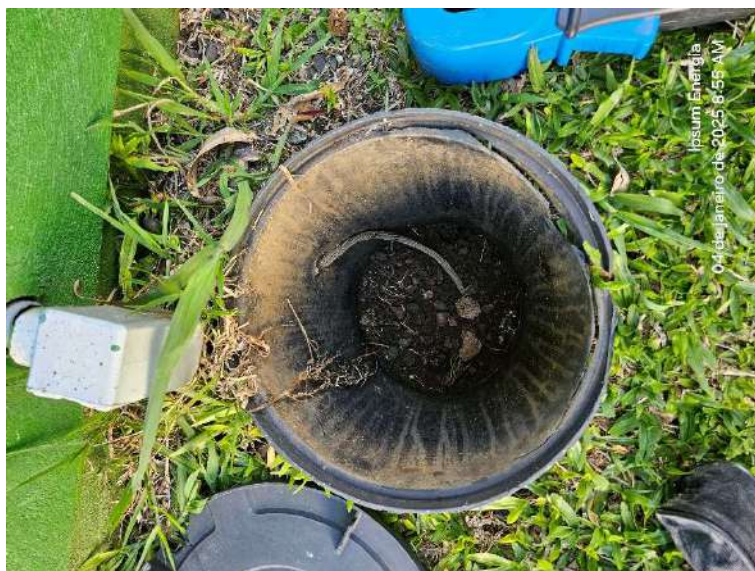
Durante a inspeção da Subestação, o aterramento foi medido e inspecionado, encontrado os terminais das hastes de aterramento inadequados e oxidados.

*Figura 41-Caixa de inspeção 01 – balde quebrado*

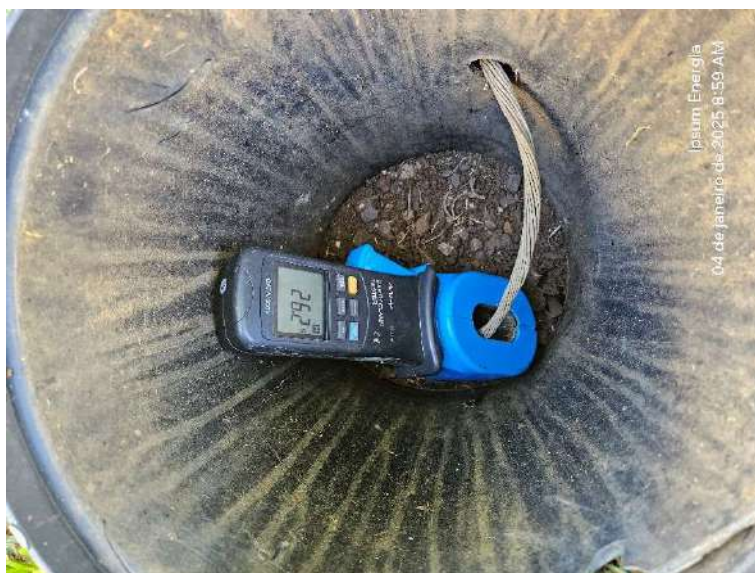
*Figura 42-Caixa de inspeção 01 - Resistência de aterramento 26,2 ohms*

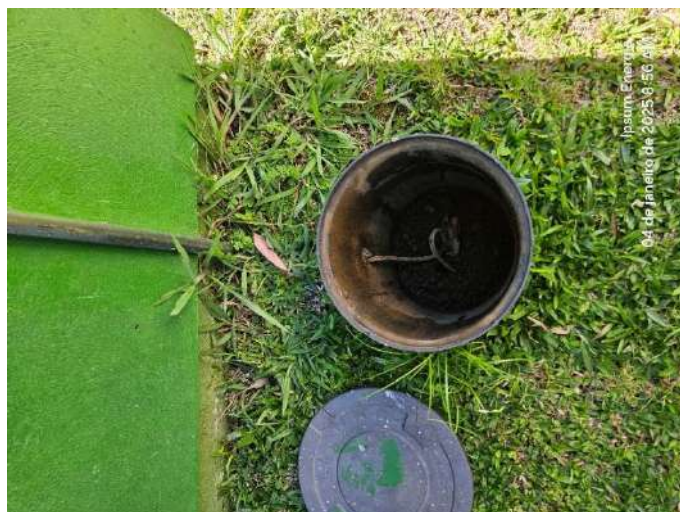
*Figura 43-Caixa de inspeção 02 - Conectores oxidados*

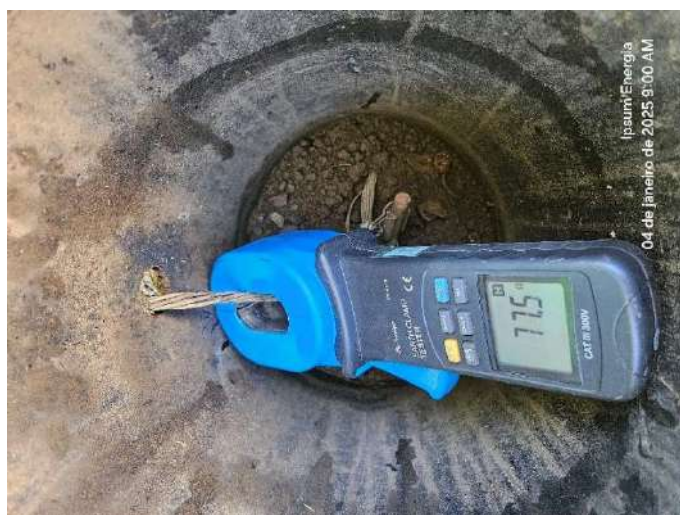
*Figura 44-Caixa de inspeção 02 - Resistência de aterramento 77,5 ohms*

A resistência de aterramento está ruim, visto que tem medições de 77,5 ohms e conectores oxidados e inadequados.

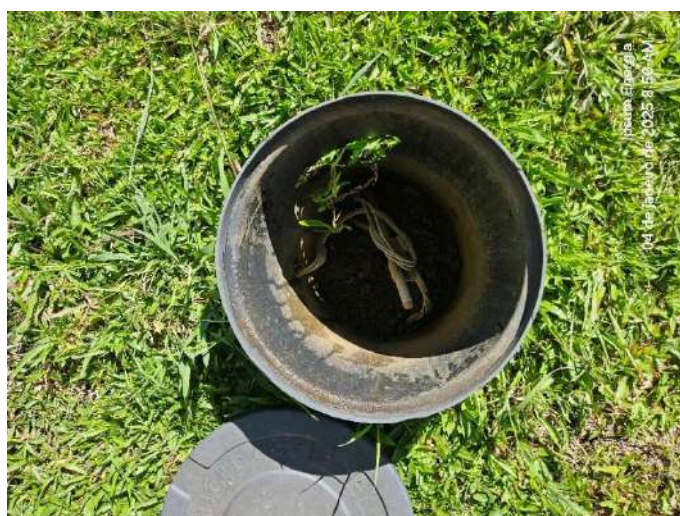
*Figura 45-Caixa de inspeção 03 = balde quebrado e conector inadequado*

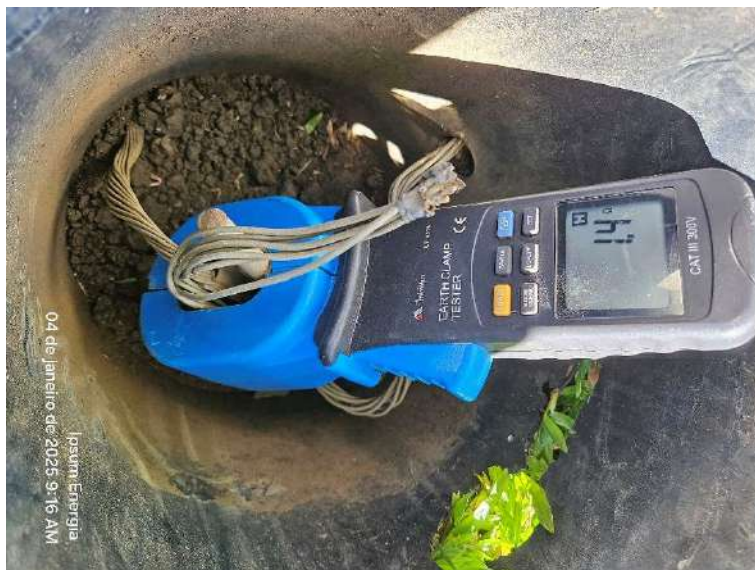
Na primeira medição foi identificado que os conectores estavam frouxos. Após aperto a resistência ficou boa nesta caixa de inspeção.

*Figura 46-Caixa de inspeção 03 - Resistência de aterramento 1,4 ohms*

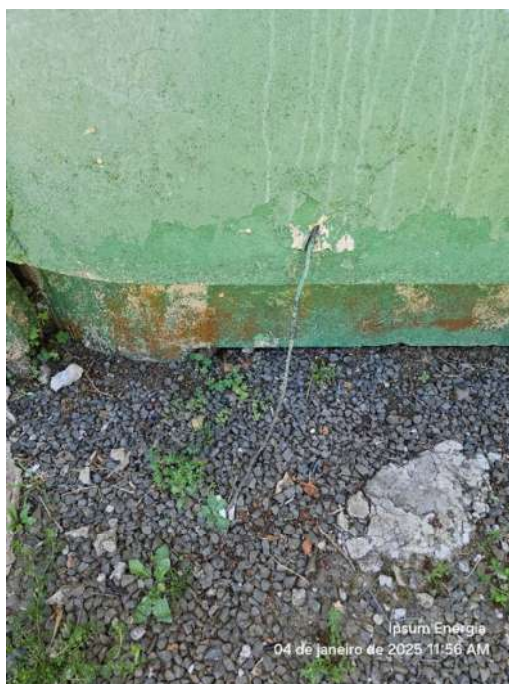
*Figura 47-Aterramento SE de Transformação*

Identificado que a SE de transformação não possui caixa de inspeção de aterramento, com cabo exposto e a resistência de aterramento estava em 9,9 ohms.

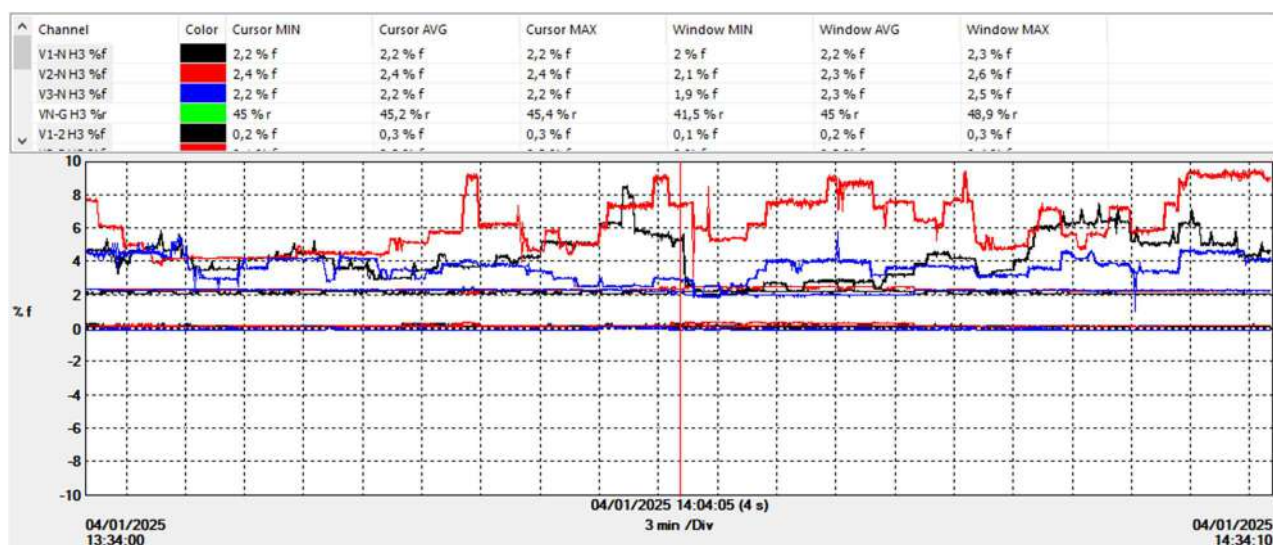
Figura 53-3ª ordem harmônica

No exemplo abaixo a 3ª, 9ª e 11ª ordens harmônicas, umas das mais prejudiciais as instalações elétricas, com níveis de distorção harmônica dentro da normalidade.

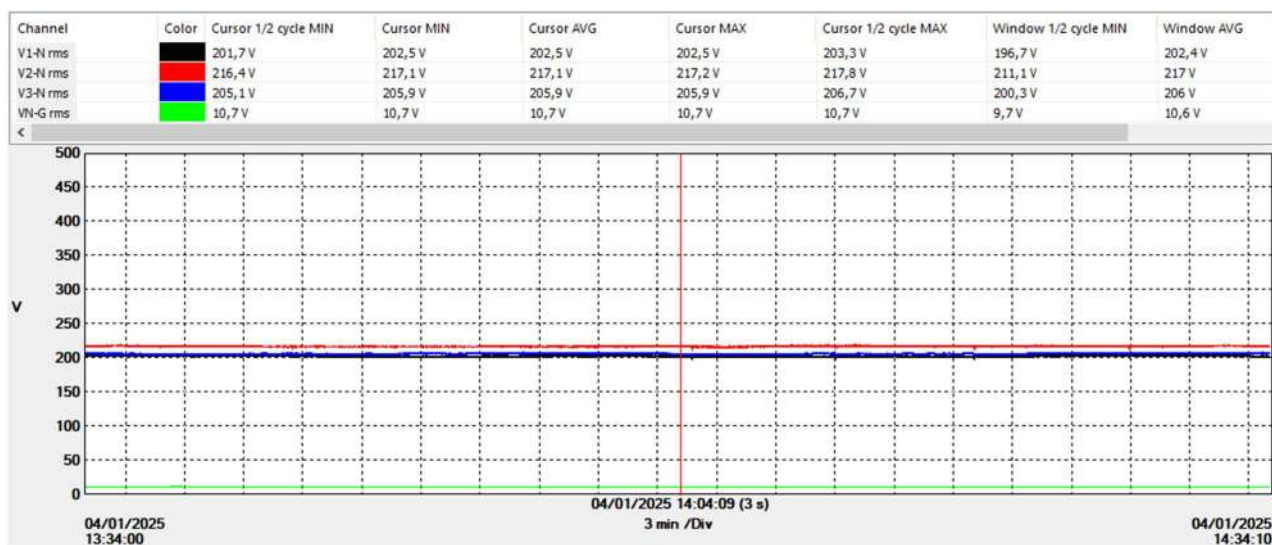
Figura 56-Tensão no neutro

Observado através da tensão de neutro que os desequilíbrios de carga estão tão acentuados que apresenta mais de 10,7V no neutro, o que é muito perigoso para quem faz manutenção no sistema e para os equipamentos que tem neutro com tensão. A tensão no neutro também indica que o mesmo está mau aterrado.

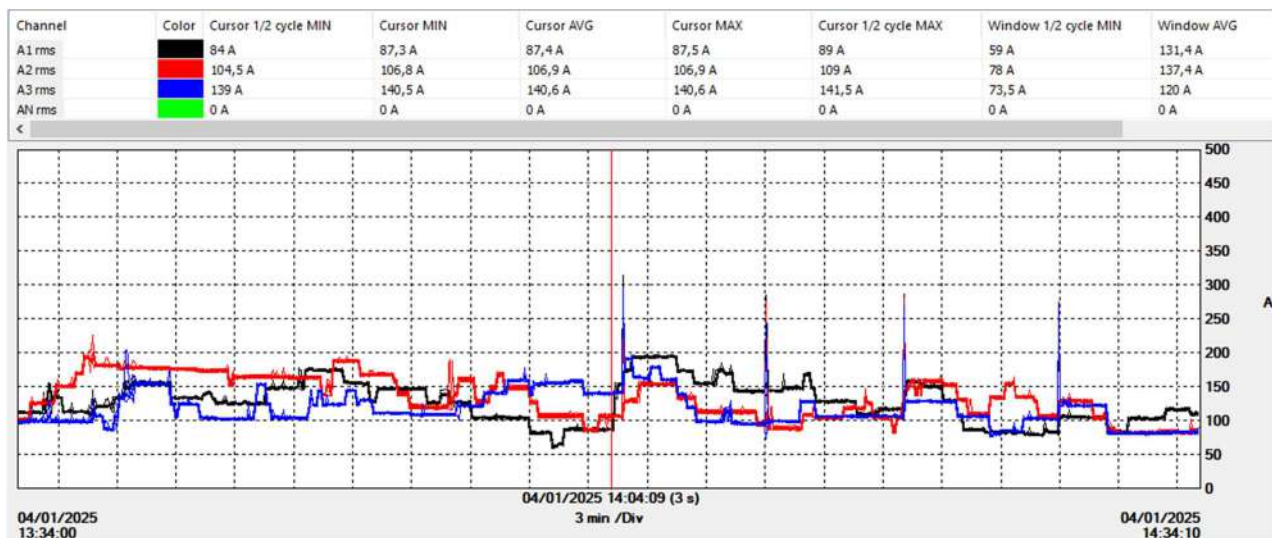
Figura 57-Correntes observadas na AQEE

Importante salientar que a corrente no neutro está zerada, o que é tecnicamente é muito bom.

No aplicado, é possível observar que as linhas azul, preta e vermelha estão muito desiguais, enquanto deveriam estar quase sobrepostas.

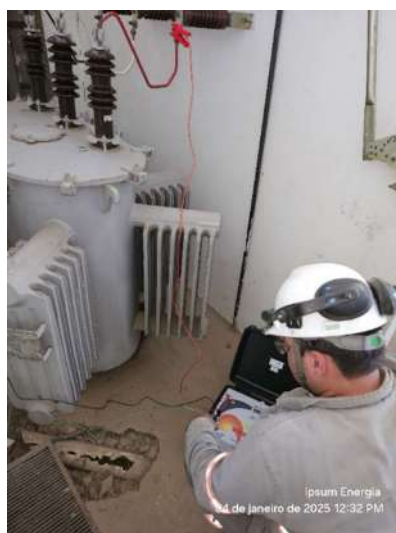
Figura 60-Medição de Resistência de isolamento – 225KVA

No geral, estes transformadores estão muito bons.

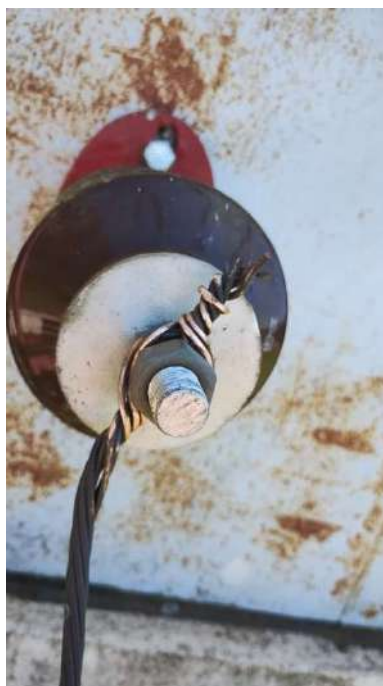
*Figura 62-Conexão da bucha de passagem após manutenção*

As conexões das buchas de passagem foram lixadas e reapertadas para melhorar a conexão elétrica de cada uma das mesmas. Pessoal da unidade tentou localizar arruelas que pudessem ser usadas, mas sem sucesso.

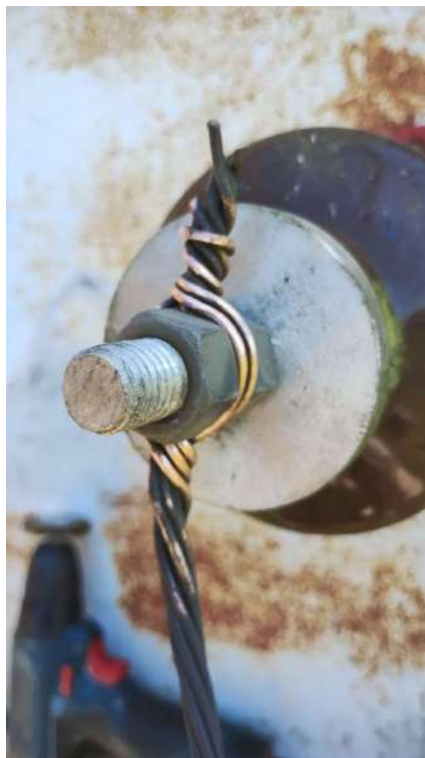
*Figura 63-Outras bucha de passagem que foi feito manutenção paliativa*

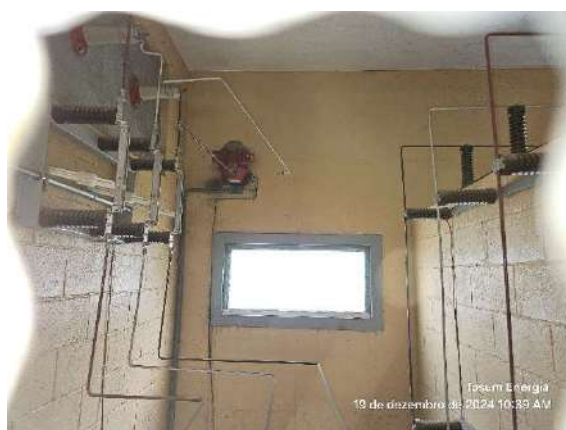
Identificado que o TP que alimenta o painel de proteção sofreu uma explosão, estando isolado da rede de média tensão, com a subestação sem proteção e sem no-break.

*Figura 3-TP isolado*

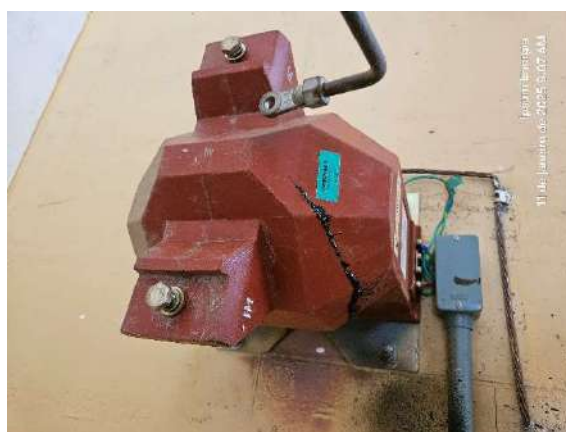
*Figura 4-TP danificado*

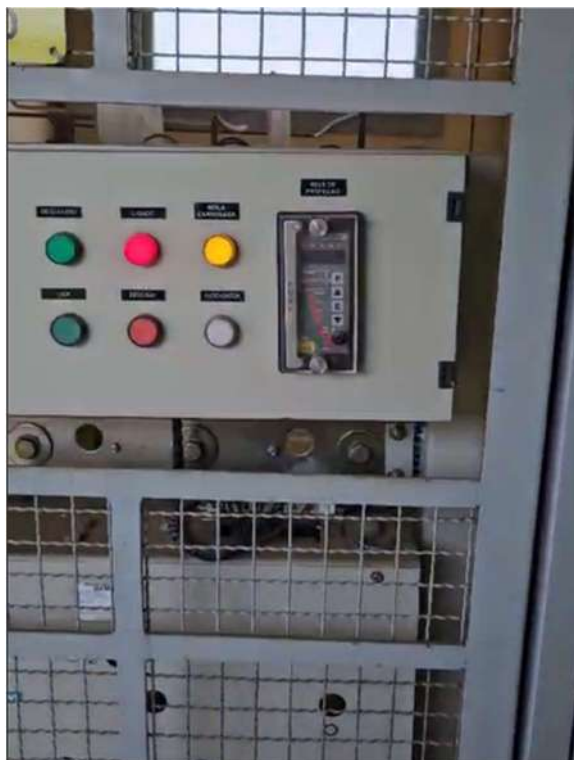
*Figura 5-Relé de proteção queimado*

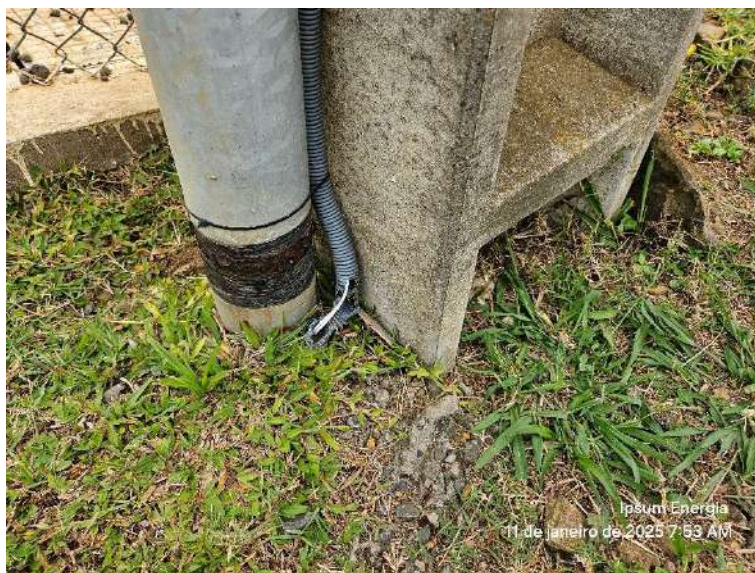
Os eletrodutos da iluminação externa dos postes estão danificados, provavelmente por roçadeiras.

*Figura 6-Eletroduto iluminação externa*

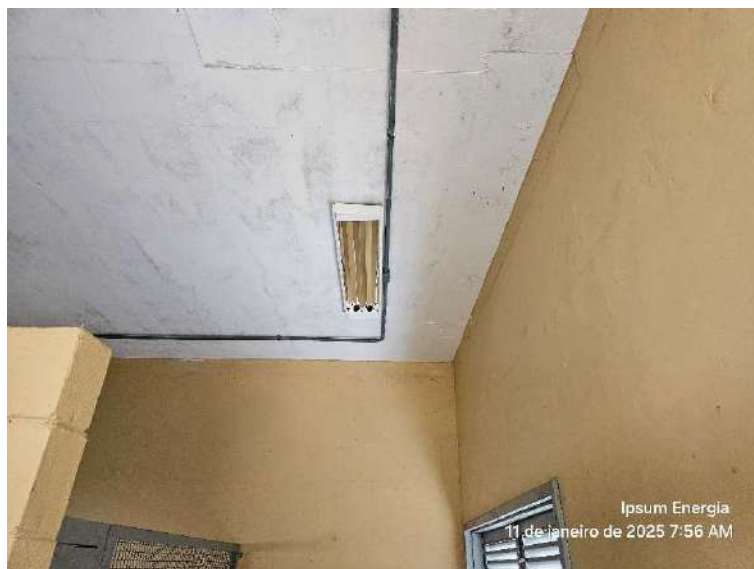
A iluminação de emergência não está funcionando, tão pouco a iluminação artificial com o interruptor danificado do lado externo, o qual deve ser instalado no lado interno.

*Figura 7-Iluminação artificial*

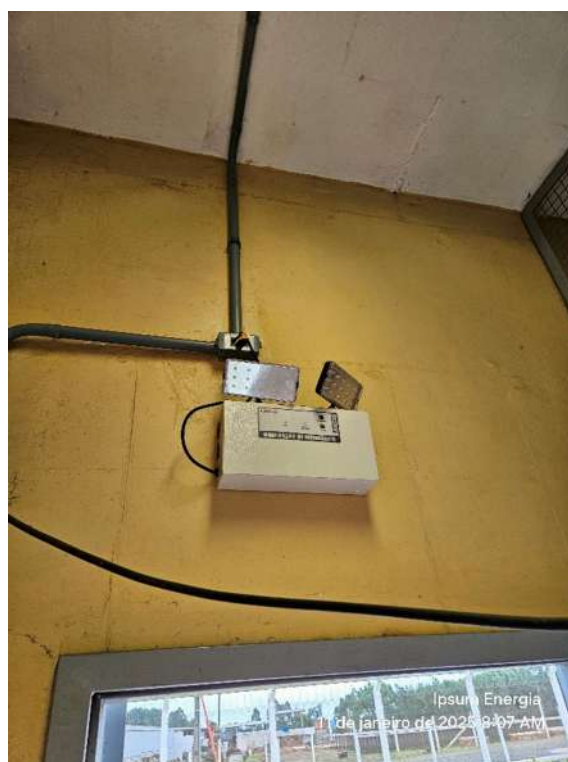
*Figura 8-Iluminação de Emergência*

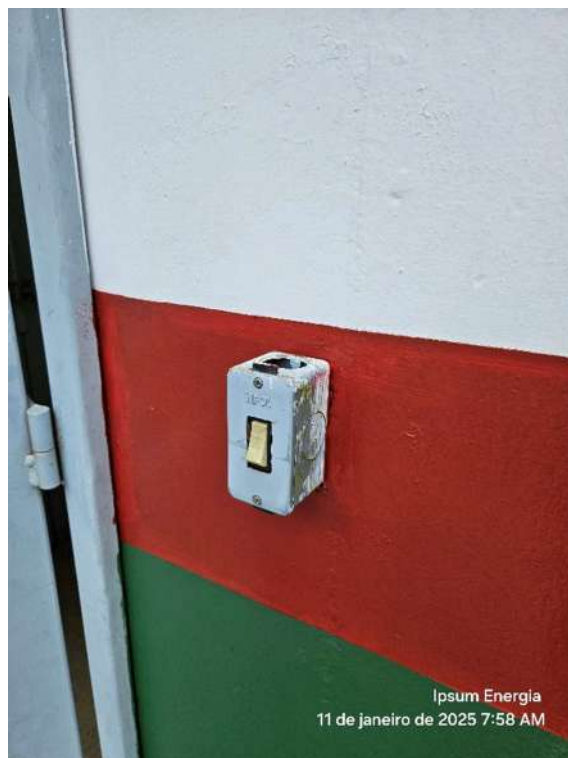
*Figura 9-Interruptor danificado*

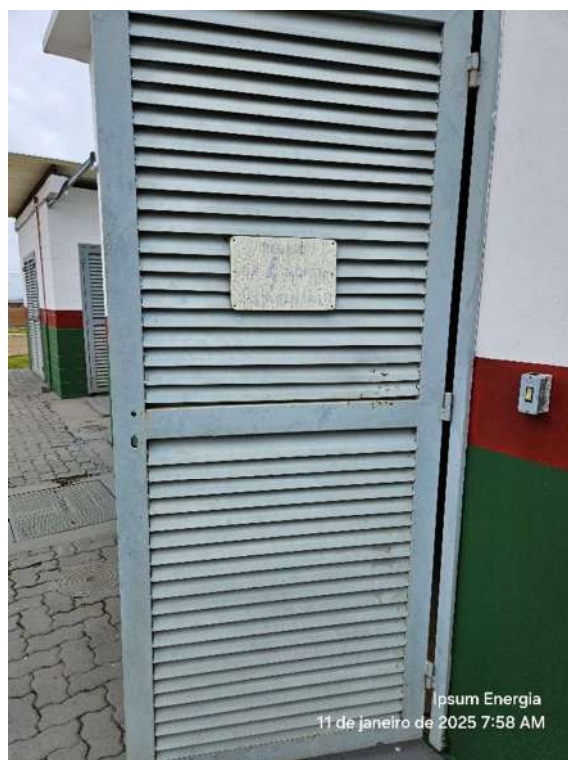
As placas de identificação das portas estão apagadas.

*Figura 10-Placas de advertência*

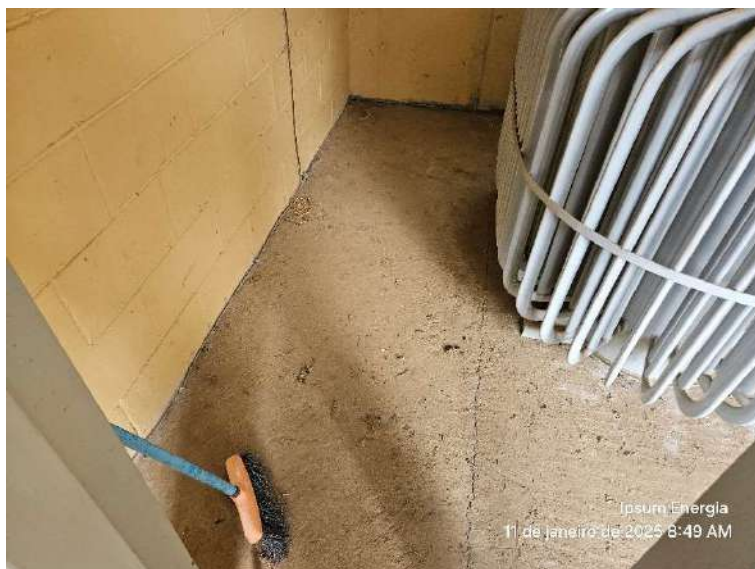
O excesso de poeira também estava presente, podendo gerar fugas de corrente, desarmes indevidos e curto-circuito com as carcaças. No corredor do cubículo de transformação foi encontrado até a ossada de uma cobra.

*Figura 13-Corredor do cubículo de transformação*

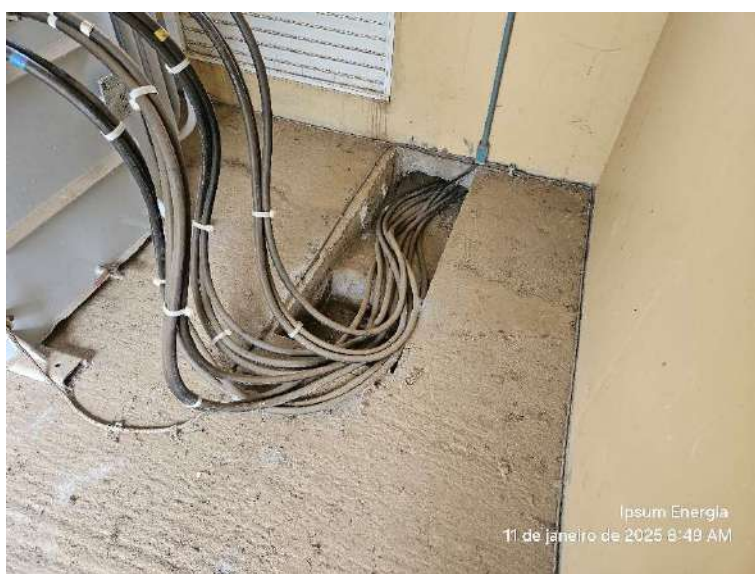
A entrada de animais está localizado na saída de cabos de baixa tensão que é aberta para a área externa. Este local também está sem grade de proteção sobre os cabos de baixa tensão, com risco de torções de tornozelos e quedas de mesmo nível.

*Figura 14-Cabos de baixa tensão do transformador*

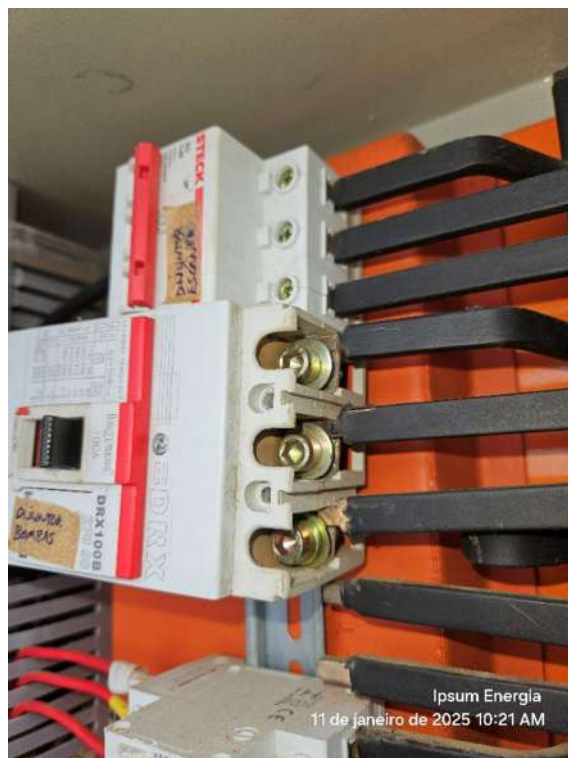
Identificado durante reaperto do QGBT, que as conexões do disjuntor de caixa moldada das bombas – 100ª, estão inadequadas, gerando mau contato.

*Figura 23-Disjuntor das bombas no QGBT - Entrada*

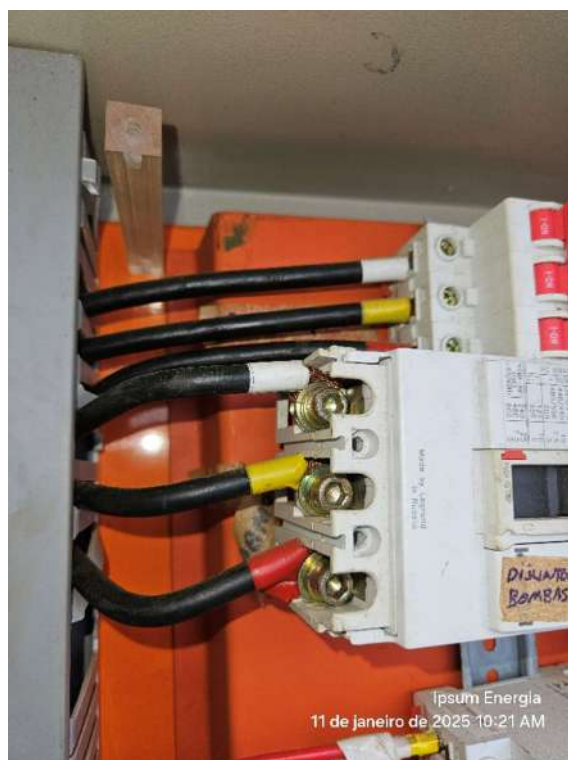
*Figura 24-Disjuntor das bombas no QGBT - Saída*

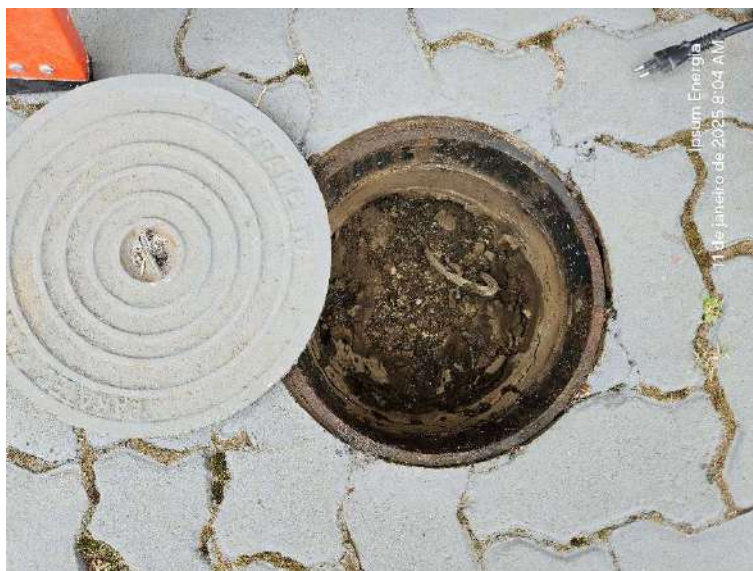
*Figura 25-Caixa de inspeção 01 – concretada*

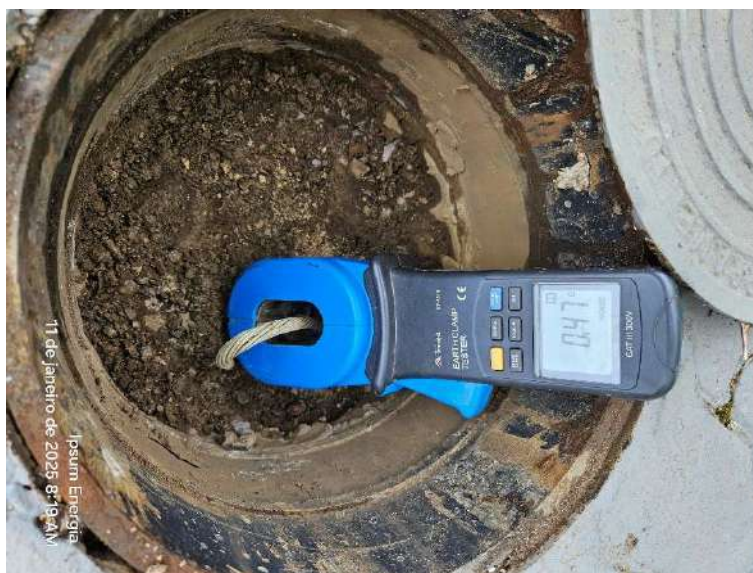
*Figura 26-Caixa de inspeção 01 - Resistência de aterramento 0,47 ohms*

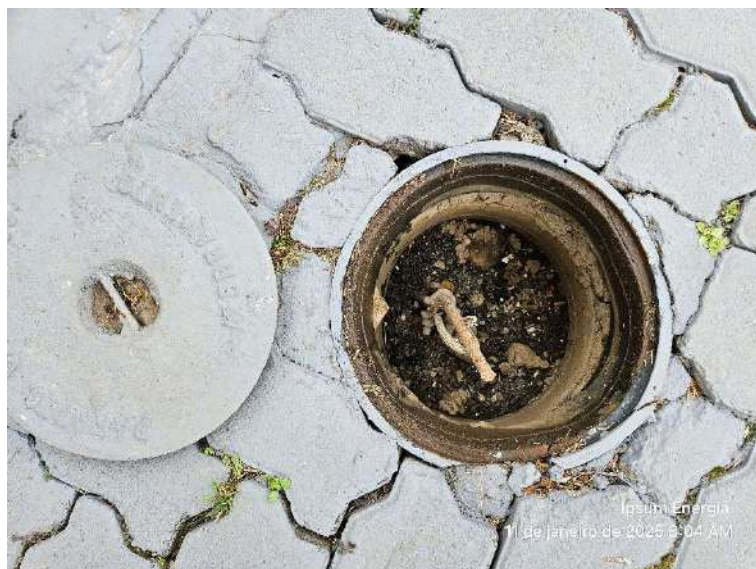
*Figura 27-Caixa de inspeção 02 – haste de baixa camada*
