**RELATÓRIO TÉCNICO**  
**MANUTENÇÃO PREVENTIVA**  
**SUBESTAÇÃO DE MEDIÇÃO E TRANSFORMAÇÃO**  
**ABRIGADA**

**REGIONAL DE CURITIBANOS**  
**SÃO CRISTÓVÃO DO SUL/SC**

**Responsável Técnico: Deivid Ramos do Amaral**

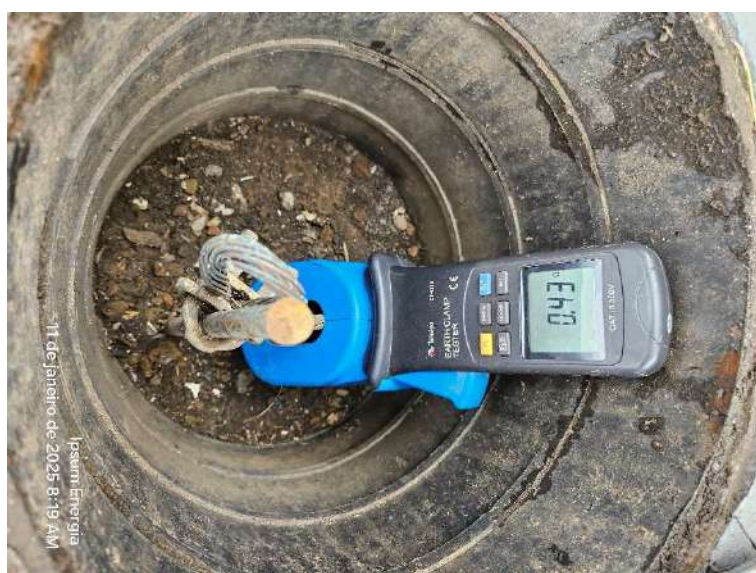
*Figura 28-Caixa de inspeção 02 - Resistência de aterramento 0,43 ohms*

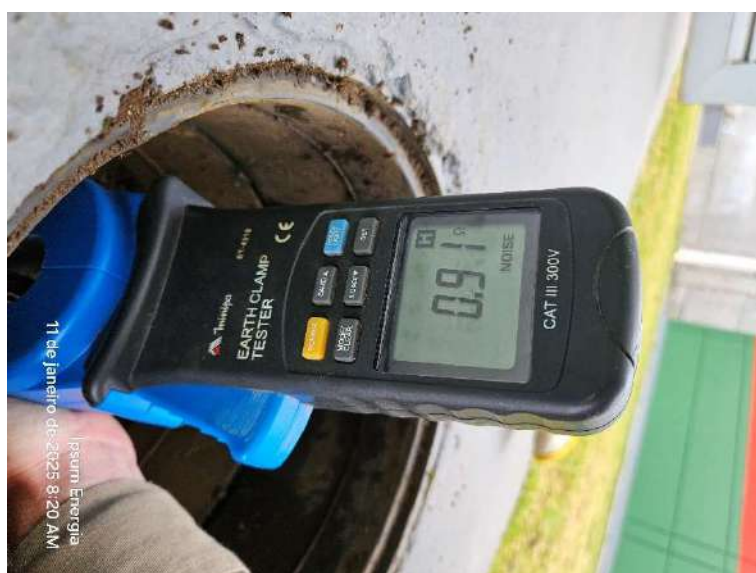
*Figura 30-Caixa de inspeção 03 - Resistência de aterramento 0,91 ohms*

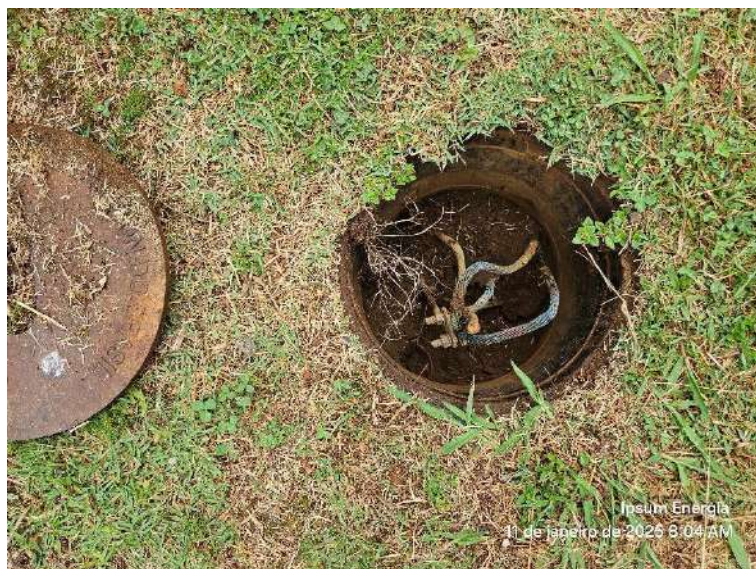
*Figura 31-Caixa de inspeção 04 – falta conector*

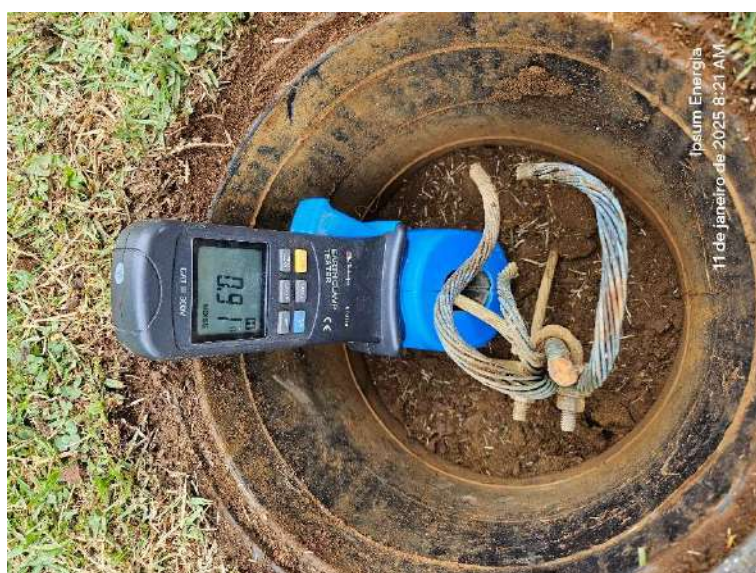
*Figura 32-Caixa de inspeção 04 - Resistência de aterramento 0,91 ohms*

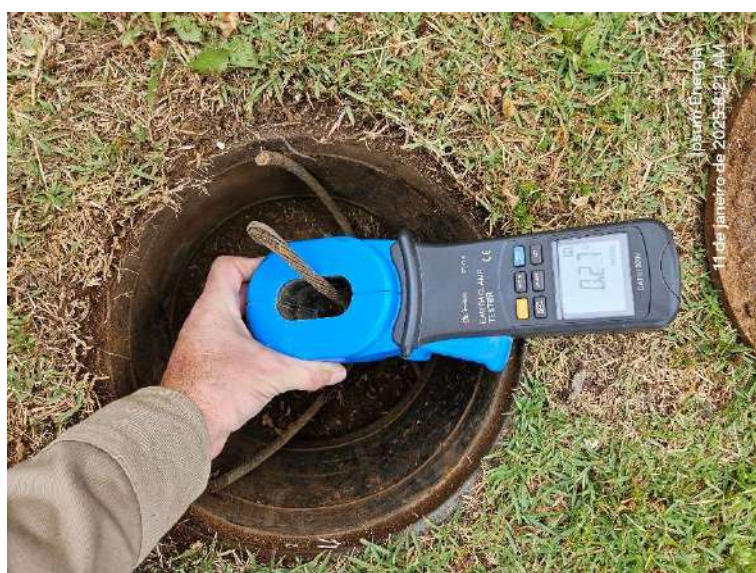
*Figura 34-Caixa de inspeção 05 - Resistência de aterramento 0,27 ohms*

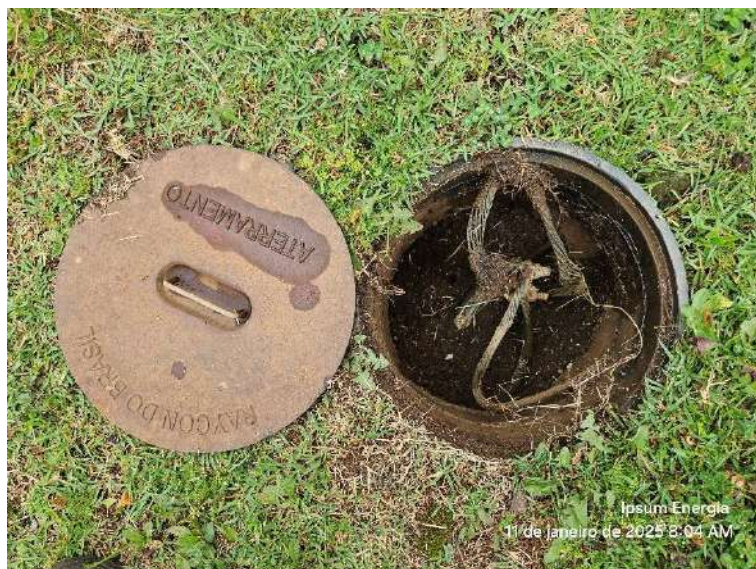
*Figura 35-Caixa de inspeção 06 – haste de baixa camada e falta conector*

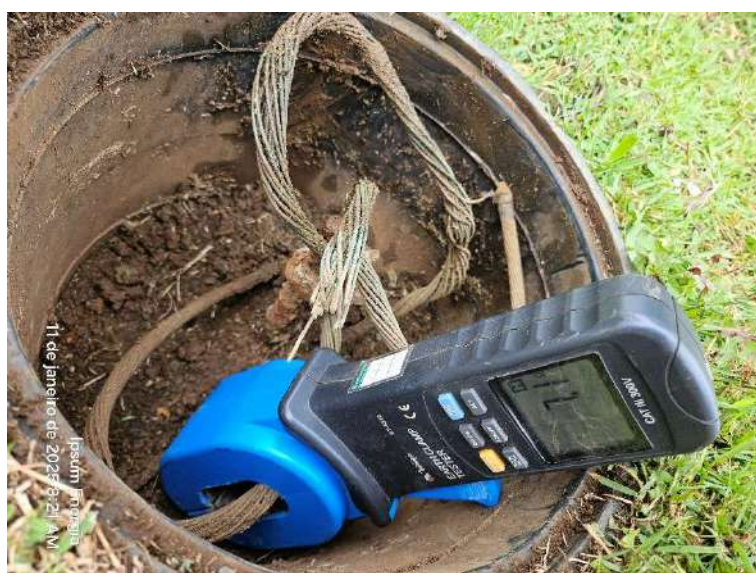
*Figura 36-Caixa de inspeção 06 - Resistência de aterramento 7,1 ohms*

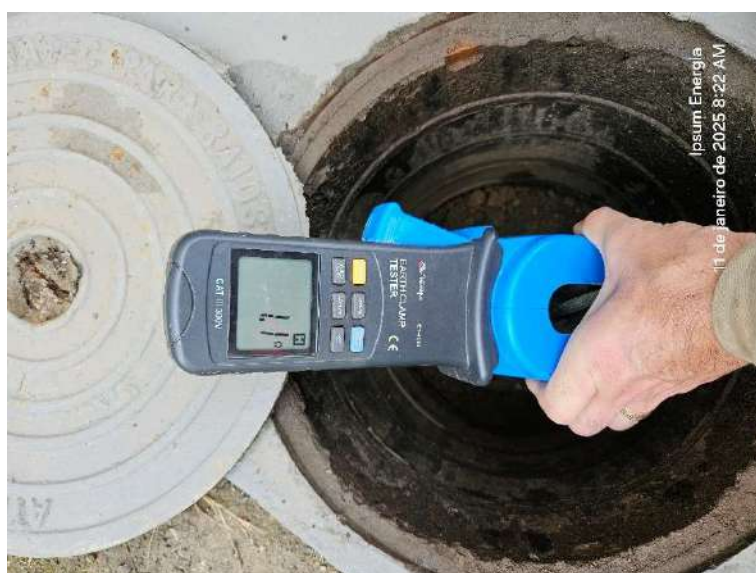
*Figura 38-Caixa de inspeção 07 - Resistência de aterramento 1,1 ohms*

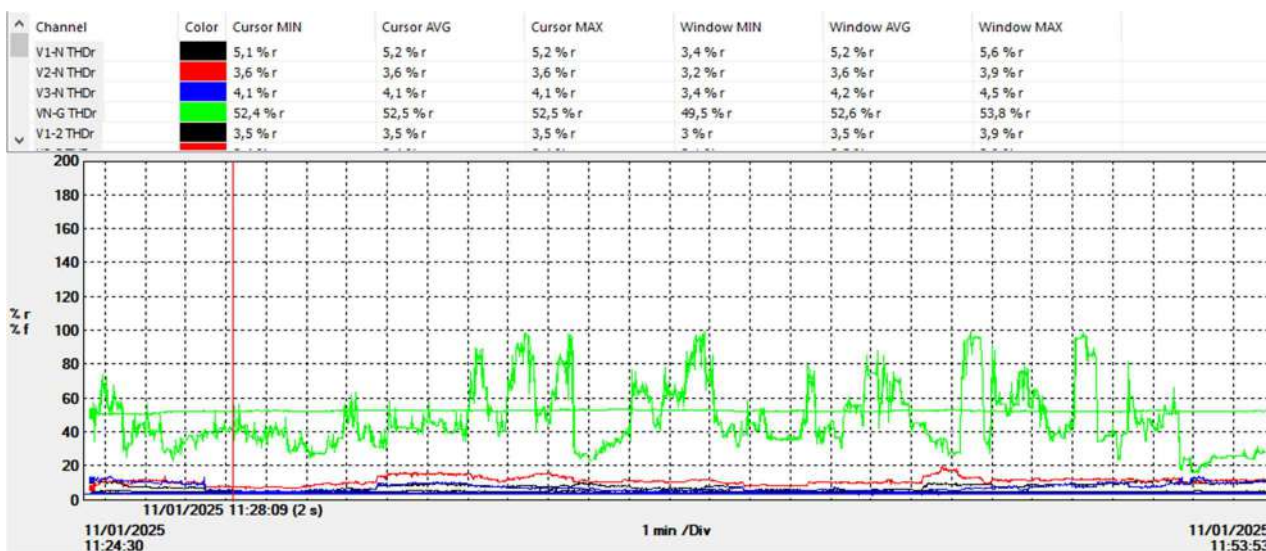
Figura 42-Avaliação dos harmônicos

O AQEE tem capacidade de registro até a 50ª ordem, e neste caso, não foi identificado nenhuma anormalidade nas frequências da unidade.

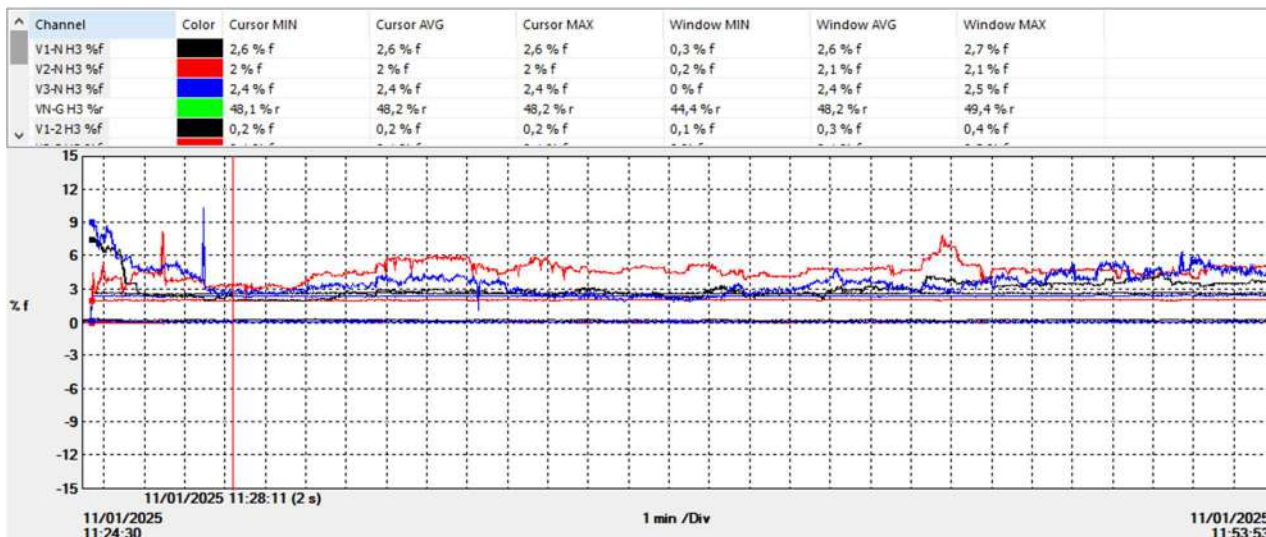
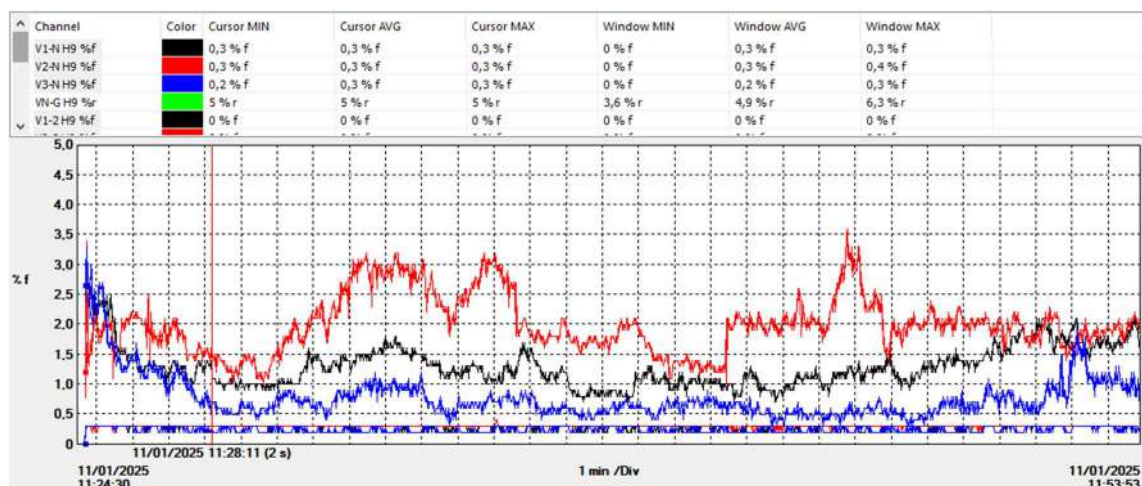
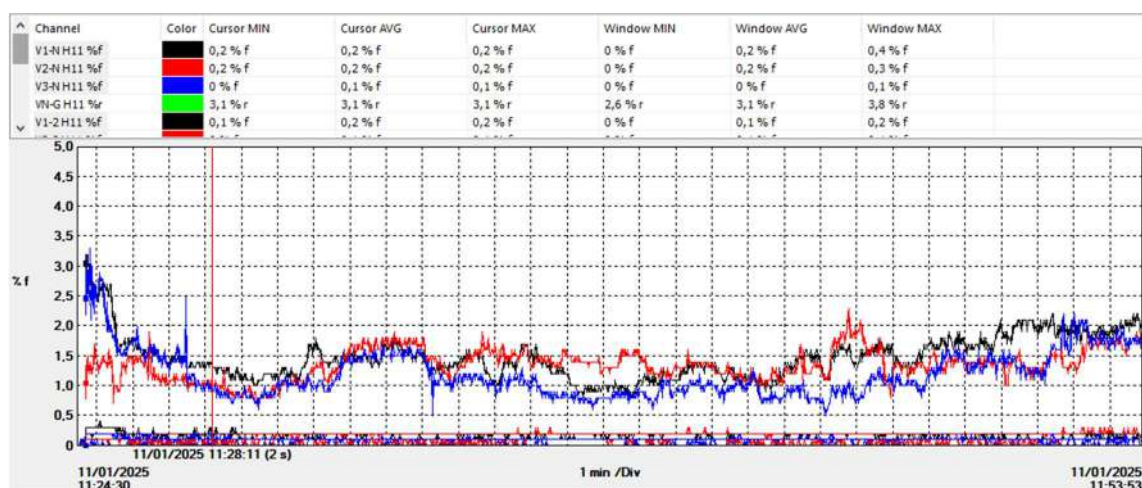
No exemplo abaixo a 3ª, 9ª e 11ª ordens harmônicas, umas das mais prejudiciais as instalações elétricas, com níveis de distorção harmônica dentro da normalidade.

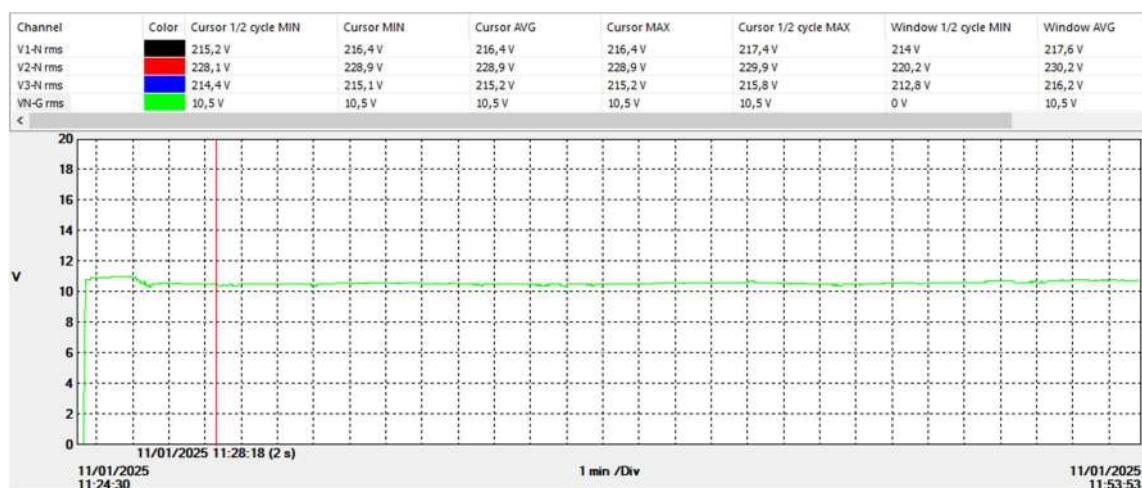
Figura 46-Tensão no neutro

Observado através da tensão de neutro que os desequilíbrios de carga estão tão acentuados que apresenta mais de 10,5V no neutro, o que é muito perigoso para quem faz manutenção no sistema e para os equipamentos que tem neutro com tensão. A tensão no neutro também indica que o mesmo pode está mau aterrado.

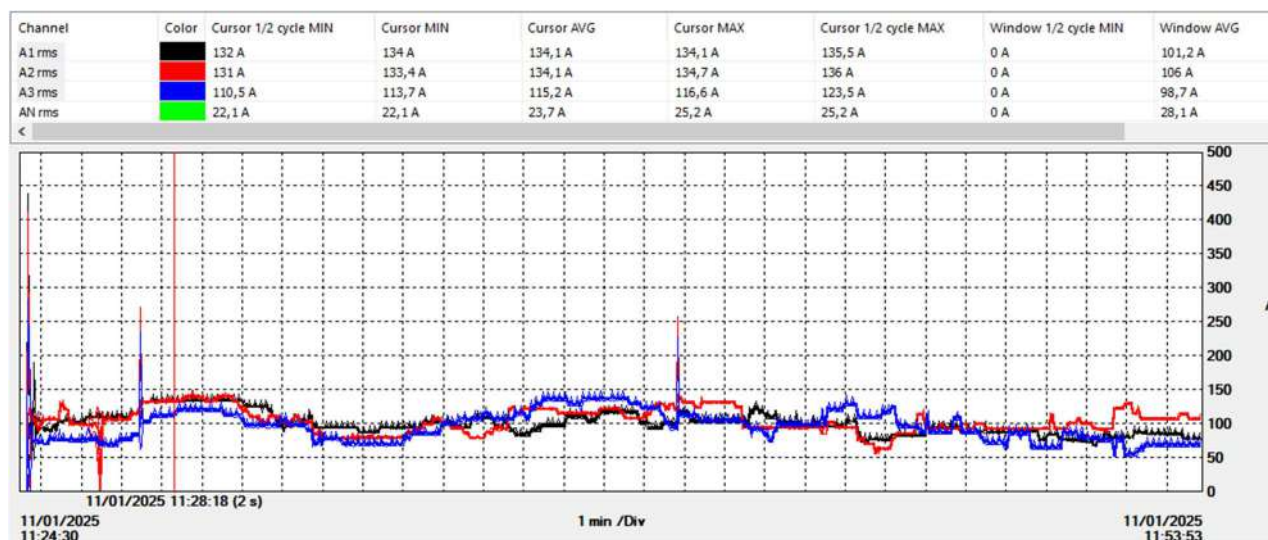
Figura 47-Correntes observadas na AQEE

Nesta análise, o desequilíbrio entre as fases é variável e menos acentuado, registrando 134A na fase RS (preta e vermelha) e na fase T (azul) apenas 116A.

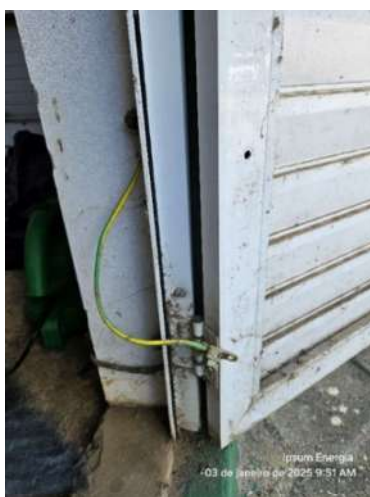
Identificado que o aterramento de uma das folhas da porta estava desconectado.

*Figura 1-Aterramento da porta desconectado*

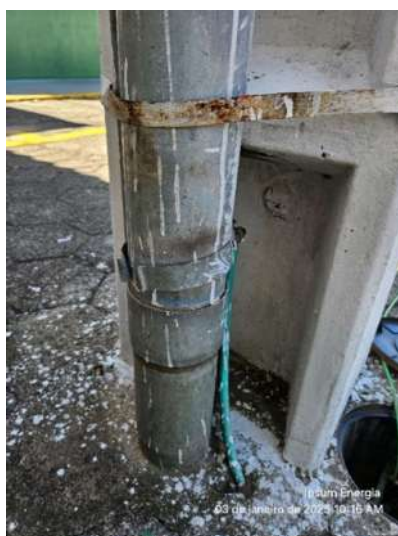
O aterramento dos eletrodutos galvanizados que conduzem os cabos de média tensão não está devidamente aterrado.

*Figura 2-Aterramento eletroduto da média tensão*

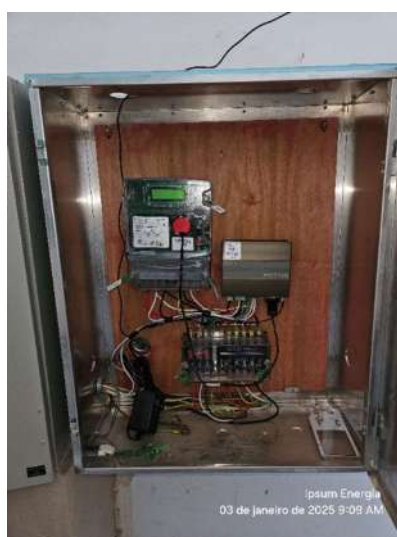
O quadro de medição estava com excesso de poeira e sem terminal prensa fio na parte superior para a passagem da antena da Celesc.

*Figura 5-Quadro da Medição com poeira e furo na parte superior*

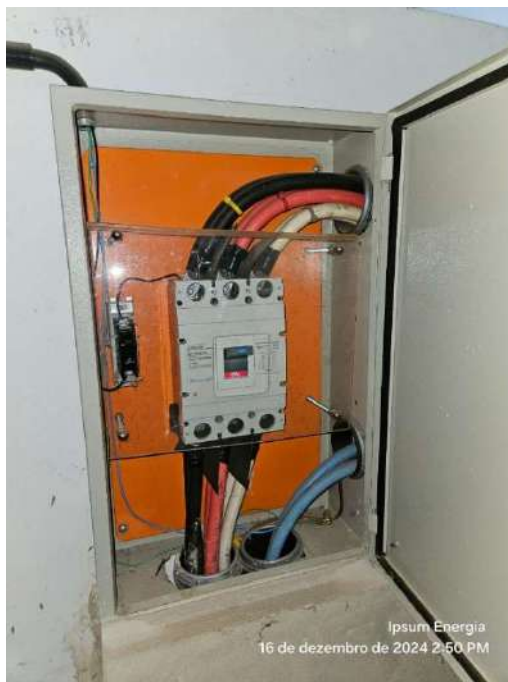
O quadro do disjuntor geral encontra-se sem identificação, da mesma forma que o disjuntor da iluminação.

*Figura 6-Quadro do Disjuntor Geral*

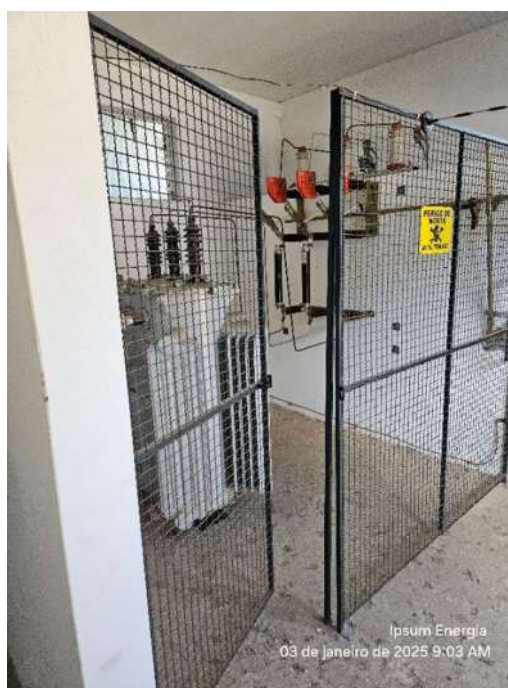
*Figura 7-Porta do Cubículo de Transformação - Abrindo para dentro*

Identificado que o portão de acesso ao cubículo de transformação está com a porta abrindo para dentro, com risco de acidente com pessoas e equipamentos.

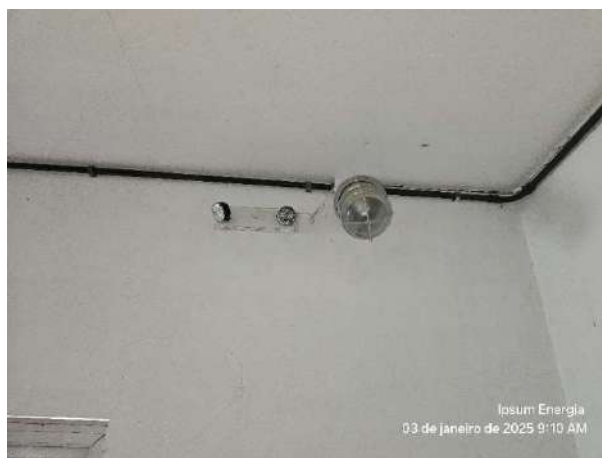
*Figura 8-Iluminação de emergência e artificial*

A iluminação de emergência e as artificiais não estão funcionando e a fim de curso que faz a função de interruptor está danificado.

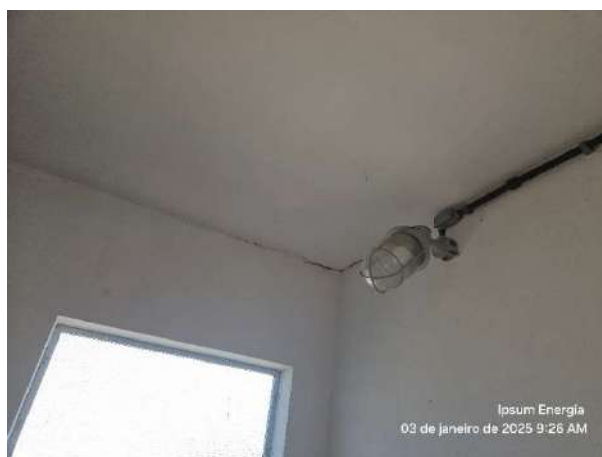
*Figura 9-Iluminação artificial e rachadura na laje*

Identificado que a laje tem trincas e que possibilitam a entrada de umidade na Subestação.

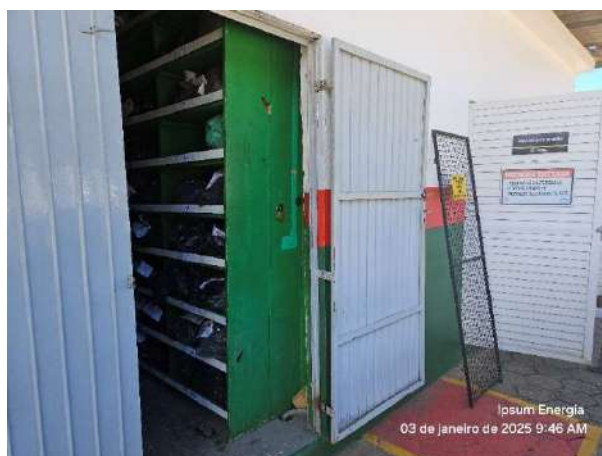
*Figura 15-Ventilação do lado da medição - tampada pelo armário da rouparia*

A subestação está com a ventilação prejudicada pelas construções que foram feitas após a construção, conforme podem ser visualizadas nas imagens a seguir. De um lado foi feito um armário na rouparia, tampando a ventilação do lado da medição. Do outro tem um depósito de lixo.

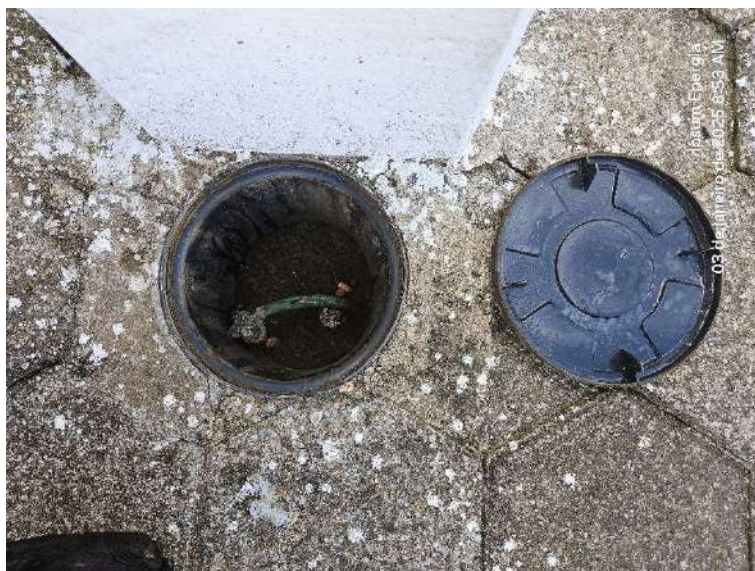
*Figura 23-Conectores das hastes oxidados*

Durante a inspeção da Subestação, o aterramento foi medido e inspecionado, encontrado os terminais das hastes de aterramento estão inadequados e oxidados.

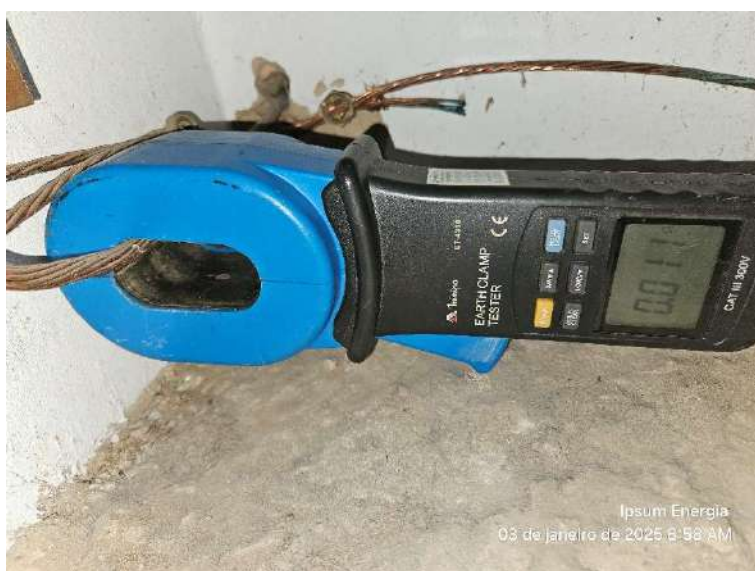
*Figura 24-Resistência da malha de aterramento*

A resistência de aterramento está boa, com 0,011 ohms.

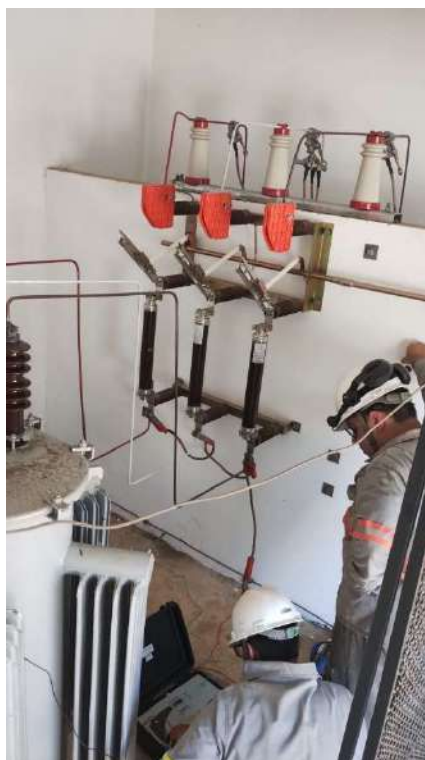
*Figura 38-Medição de Resistência de isolamento*

No geral, este transformador está muito bom.

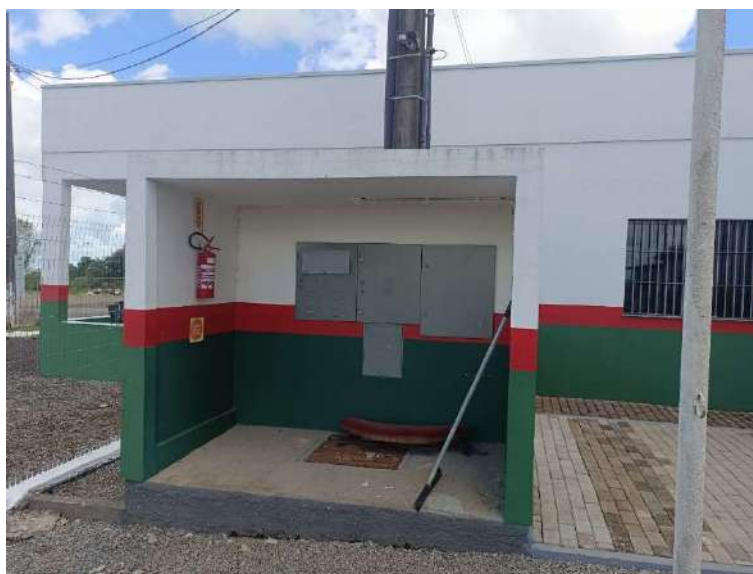
*Figura 1-Visão frontal da SE da unidade*

Encontrado os quadros elétricos sem identificação e objetos obstruindo o acesso ao painel do disjuntor geral.

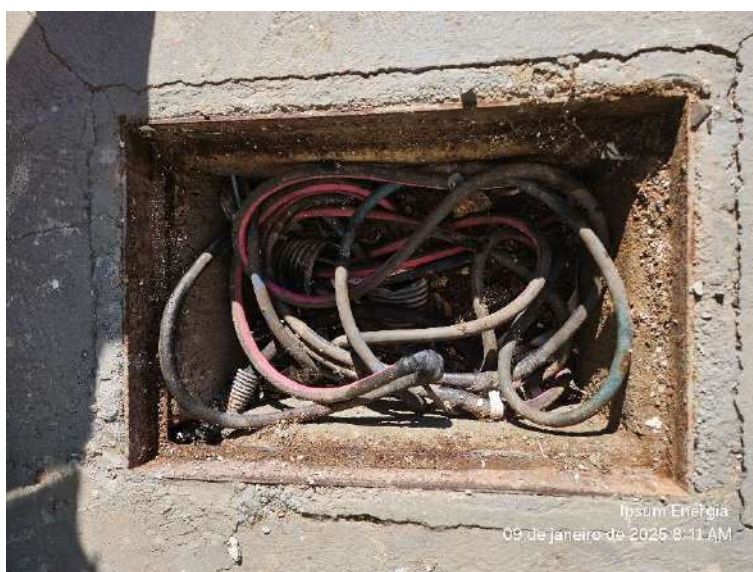
*Figura 2-Caixa de passagem de baixa tensão*

A caixa de passagem estava com muitos detritos, combustível para o caso de incêndio, os quais foram removidos.

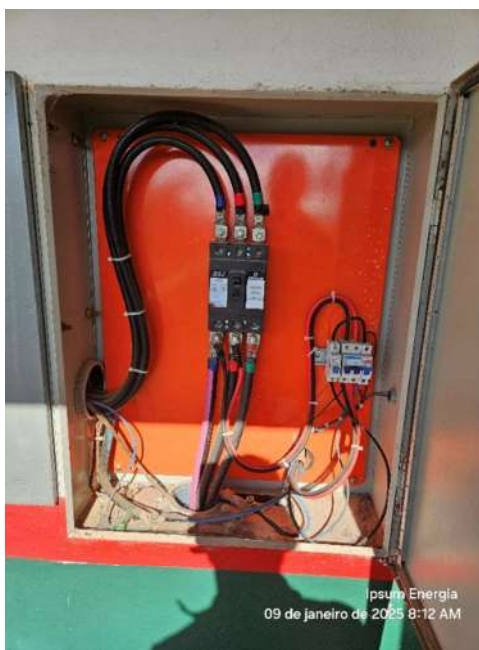
*Figura 3-Disjuntor geral da unidade – 225A*

O disjuntor geral estava sem proteção de acrílico, bem como sem identificação na parte interna e externa.

Pela corrente do disjuntor geral, secção dos cabos elétricos da baixa tensão do transformador, este transformador deve ser de 150KVA. O mesmo está sem placa de dados.

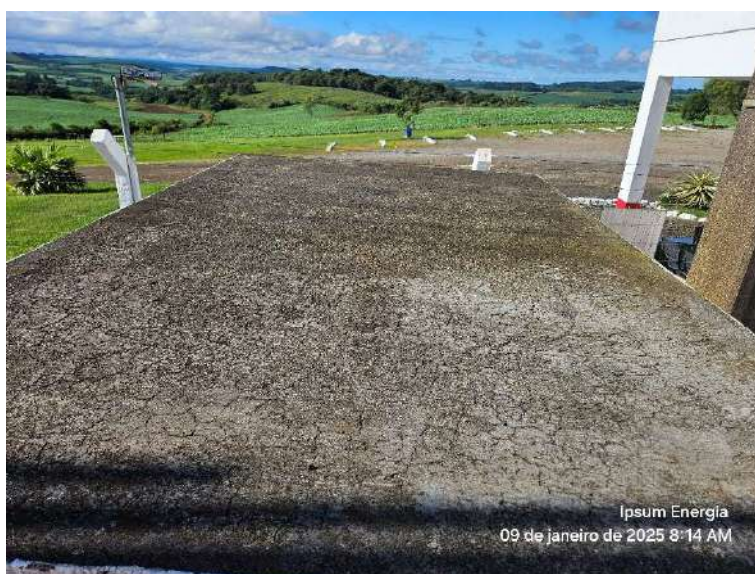
*Figura 6-Laje da SE*

A iluminação não estava funcionando e encontrado infiltração na laje. A unidade tinha lâmpada e bocal disponível, os quais foram trocados na oportunidade para deixar a iluminação funcionando. O extintor estava ok.

Deverá instalar manta asfáltica na laje para conter as infiltrações;
-

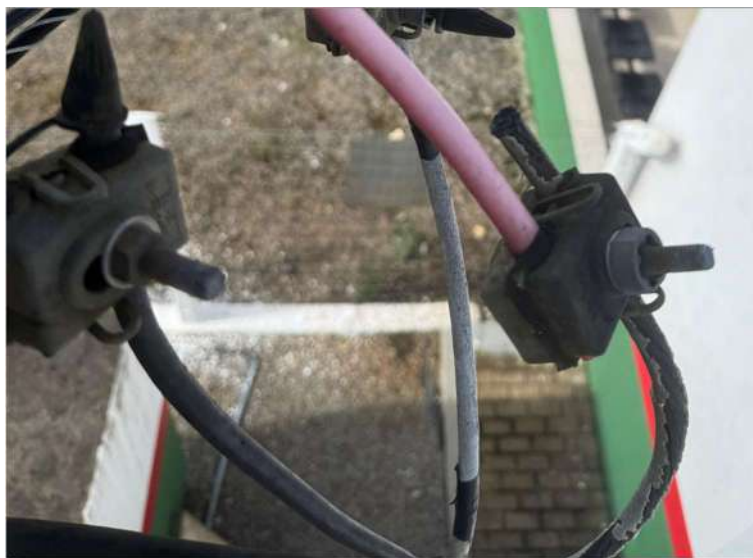
*Figura 7-Cabos da Baixa tensão que estão danificados*

Durante a inspeção e reaperto do transformador, foi identificado que os cabos da baixa tensão de saída estão queimados, como causa o mau contato dos conectores perfurante – piercing, os quais deverão ser substituídos, juntamente com os cabos de cobre que estão muito queimados. Durante a checagem, foi feito uma reaperto dos conectores perfurantes e isolamento dos cabos elétricos, mas foi possível observar que os mesmos estão muito danificados.

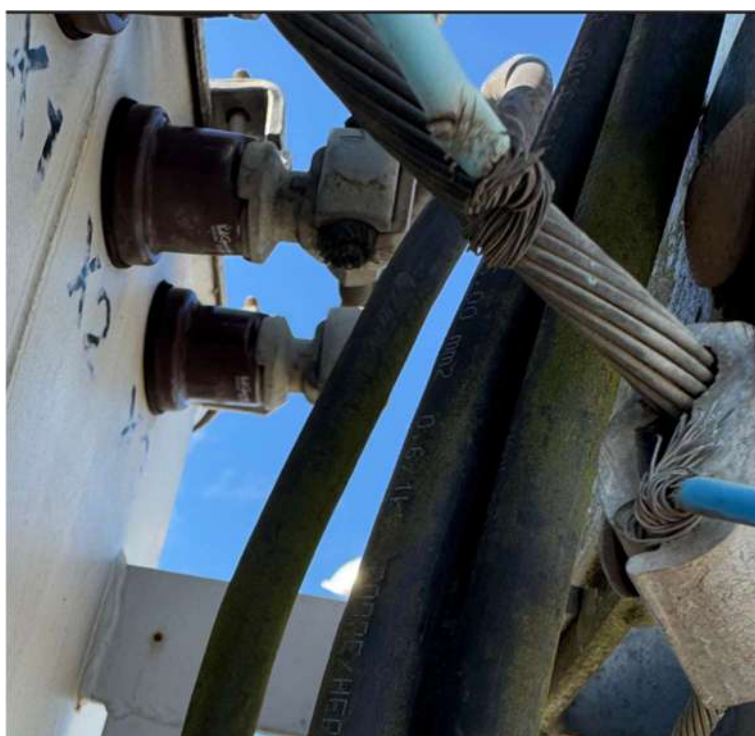
*Figura 10-Conectores inadequados no neutro*

Os conectores do neutro estão com oxidações e são inadequados para conexão entre cabos de alumínio e cobre, com início de corrosão galvânica e uma possível desconexão do neutro, deixando a unidade sem energia.

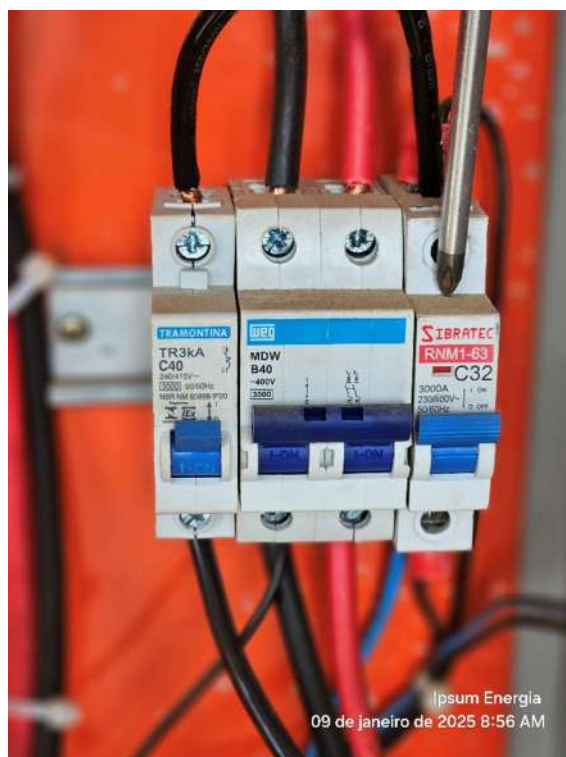
*Figura 11-Disjuntores de baixa tensão*

Ao realizar reaperto das conexões de baixa tensão do painel do disjuntor geral, identificado que muitos cabos estão sem conexões adequadas. Como no exemplo abaixo, identificado que a conexão deste disjuntor estava completamente frouxa.

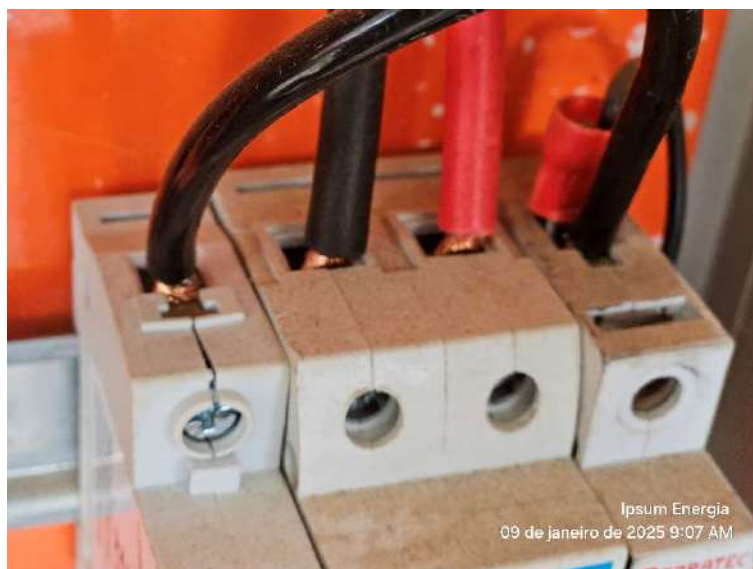
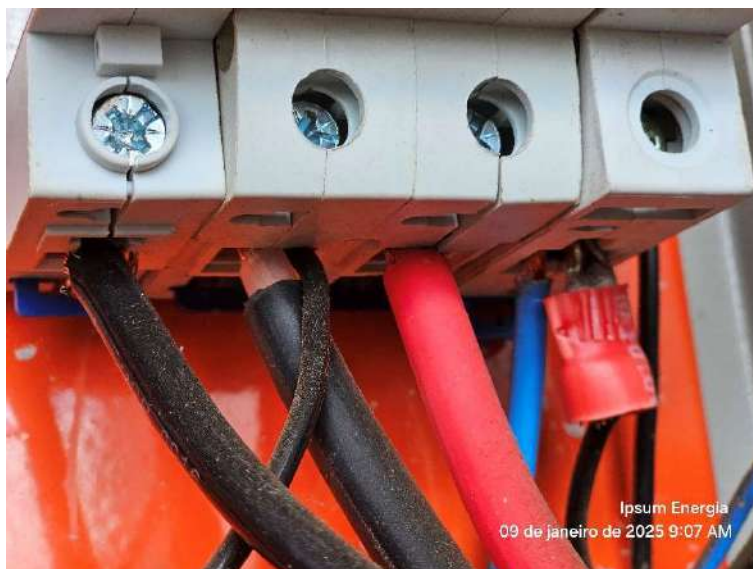
Na sequência mais imagens que exemplificam a falta de terminais adequados nas conexões.

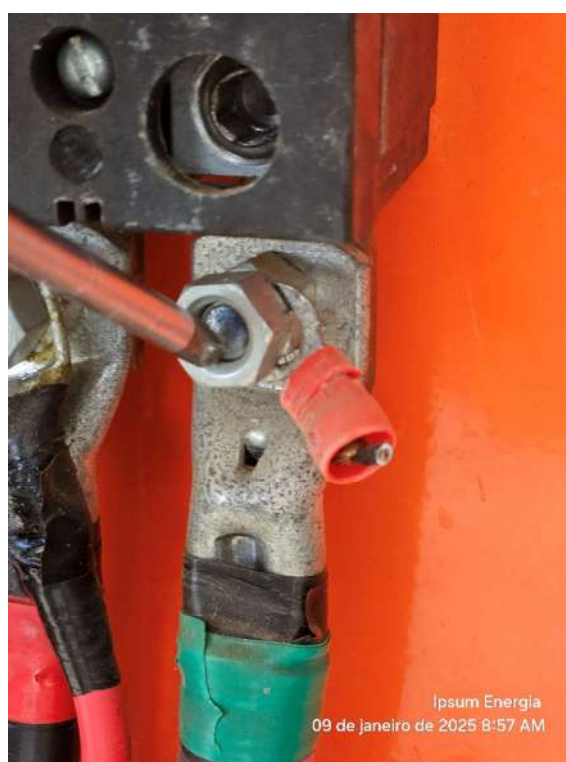
*Figura 14-Parafuso inadequado na saída do disjuntor geral*

Os parafusos das conexões de saída do disjuntor geral estão curtos e com área de conexão (arruelas lisas e de pressão) inadequada. Foi identificado que na fase T tinham restos de conexões antigas que não foram removidas e para aumentar a pressão do parafuso sobre a conexão, este terminal foi removido.

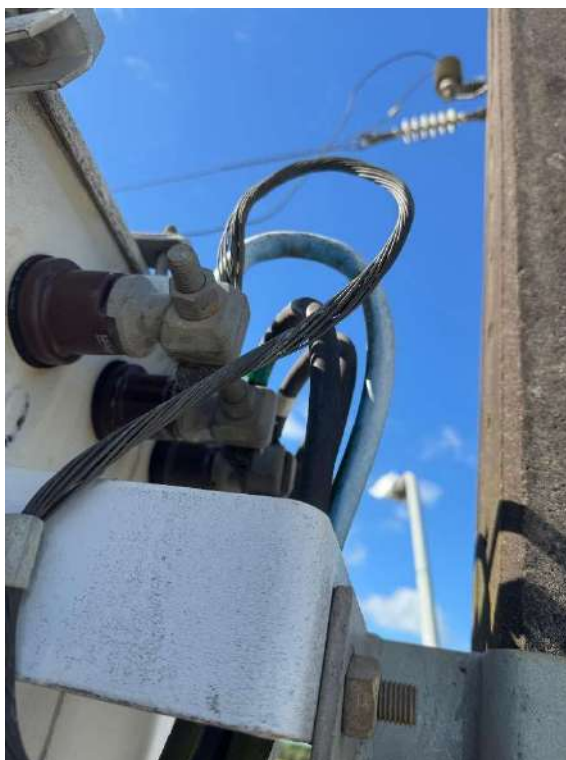
*Figura 15-Conexão do aterramento do transformador*

O cabo do aterramento do transformador estava com a conexão frouxa, a qual foi reapertada.

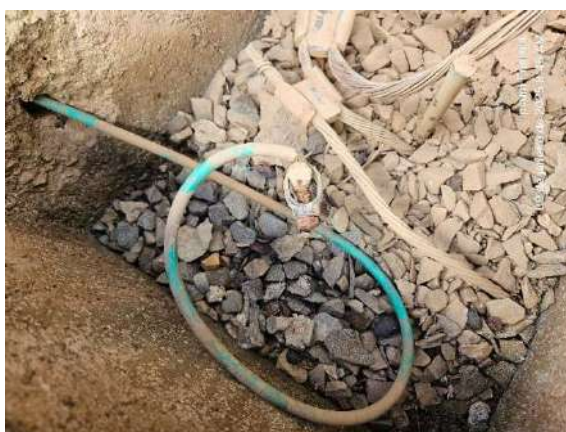
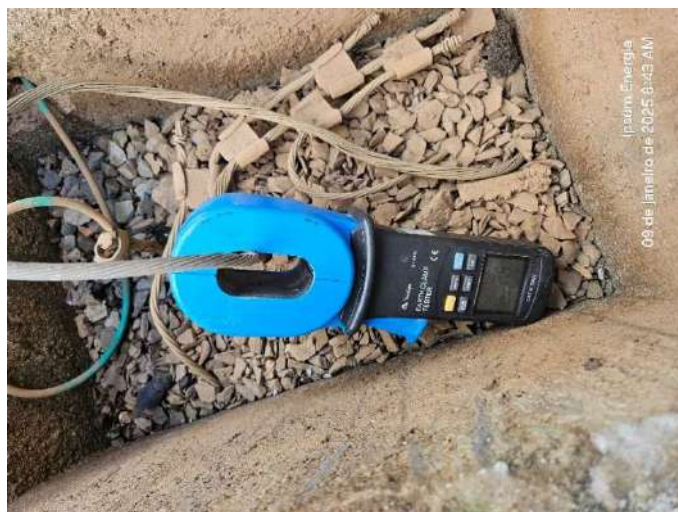
Durante a inspeção da Subestação, identificado que os conectores utilizados no aterramento estão oxidados e não são adequados, fora de padrão da Celesc. Encontrado ausência de terminal para o cabo adicional.

A resistência de aterramento está boa, embora poderá em breve isolar a instalação pela severa oxidação do conector que está prendendo 02 cabos a haste de aterramento.

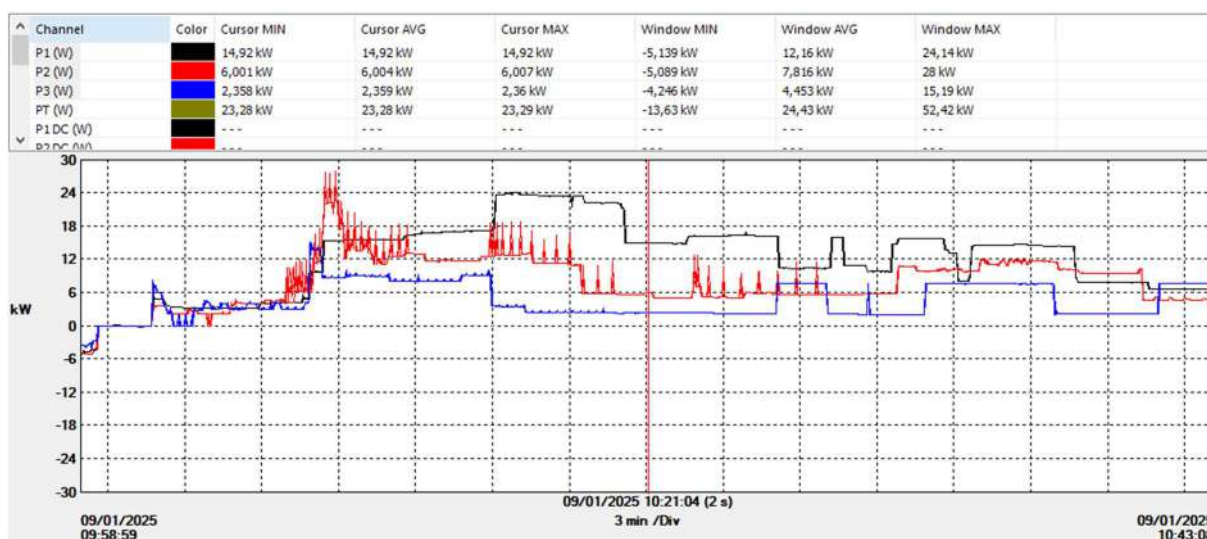
Figura 19-Dados de Potência

Durante o tempo que foi realizado a avaliação com o AQEE, as discrepâncias encontradas foram no desequilíbrio entre as fases da unidade, reflexo da carga monofásica variável.

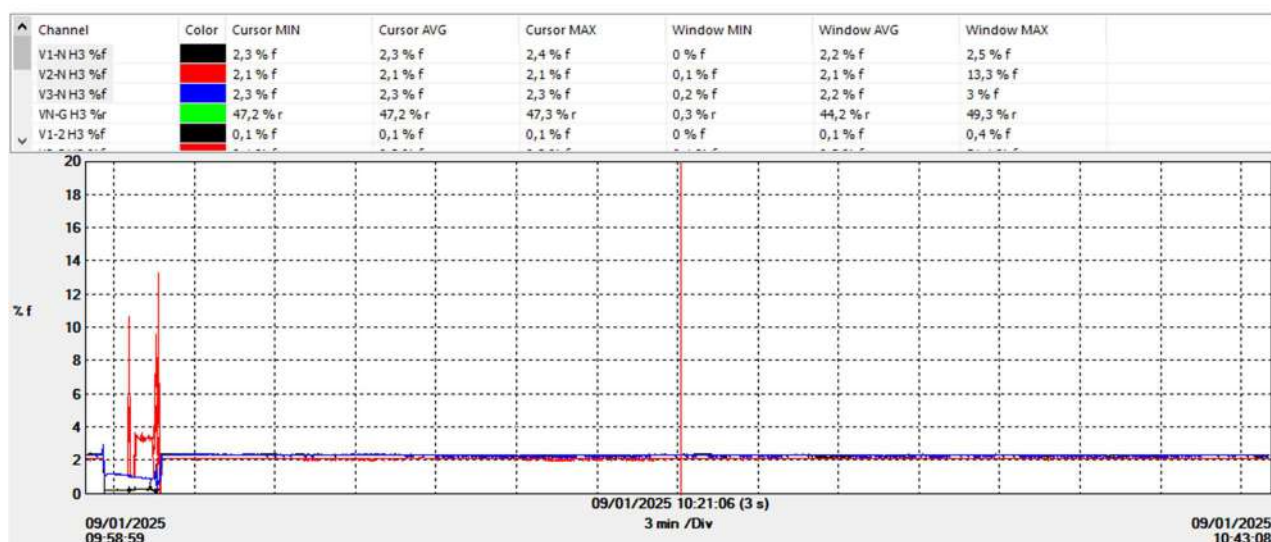
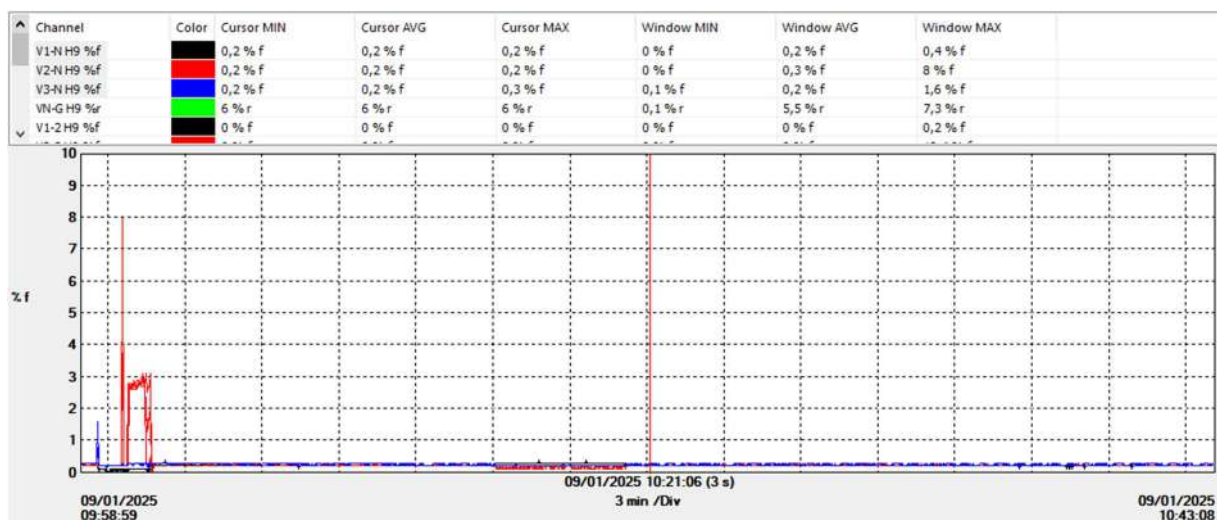
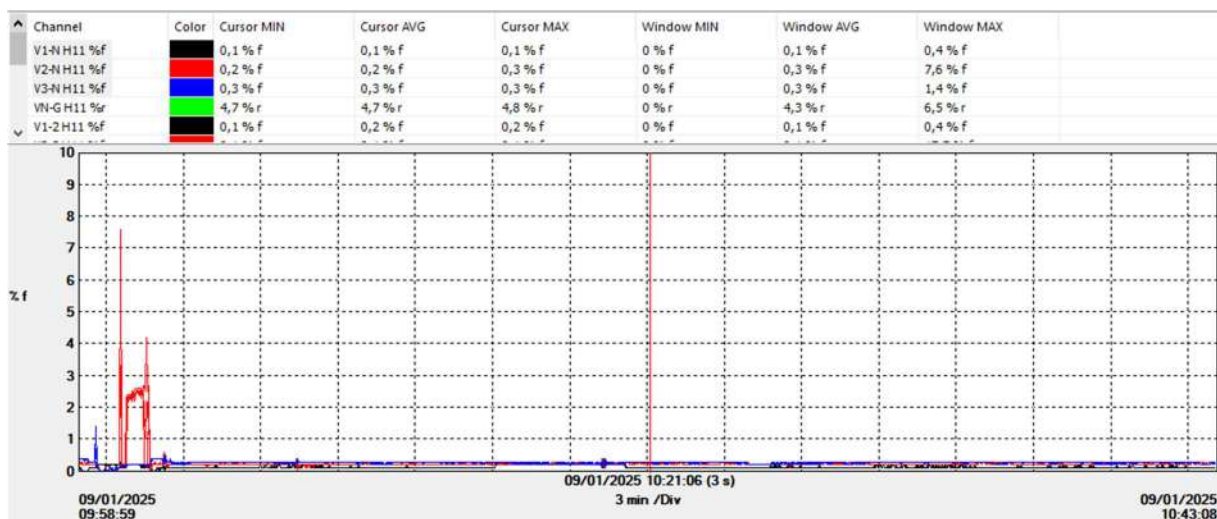
No exemplo abaixo a 3ª, 9ª e 11ª ordens harmônicas, umas das mais prejudiciais as instalações elétricas, com níveis de distorção harmônica dentro da normalidade.

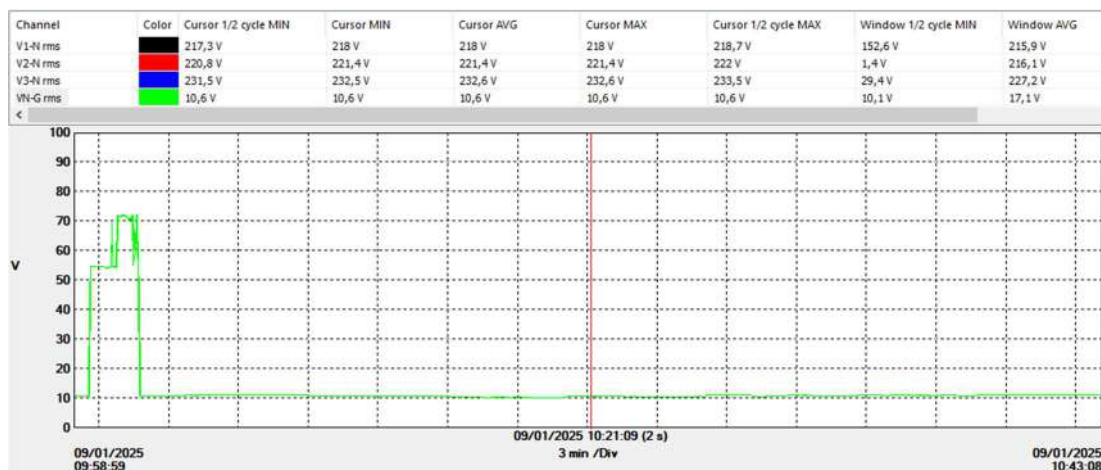
Figura 24-Tensão no neutro

Observado através da tensão de neutro que os desequilíbrios de carga existem e apresentam 10,6V no neutro, o que é alta e indica a necessidade de avaliação das cargas dos circuitos. A tensão no neutro também indica que o mesmo pode está mau aterrado.

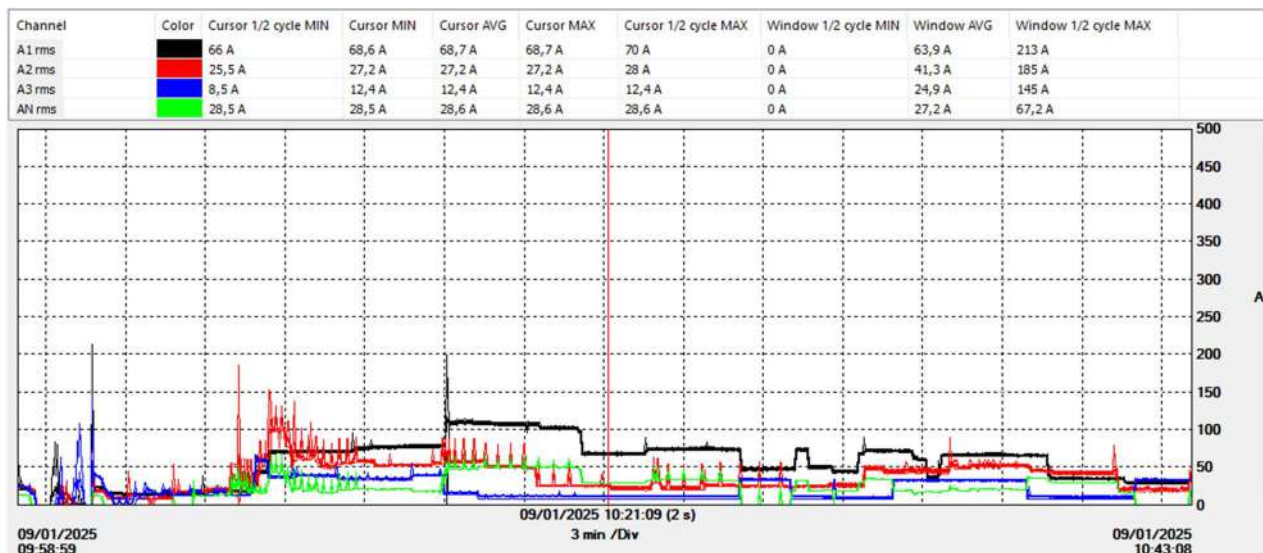
Figura 25-Correntes observadas na AQEE

Nesta análise, o desequilíbrio entre as fases é variável e acentuado, registrando 213A na fase R (preta) e na fase T (azul) apenas 145A.

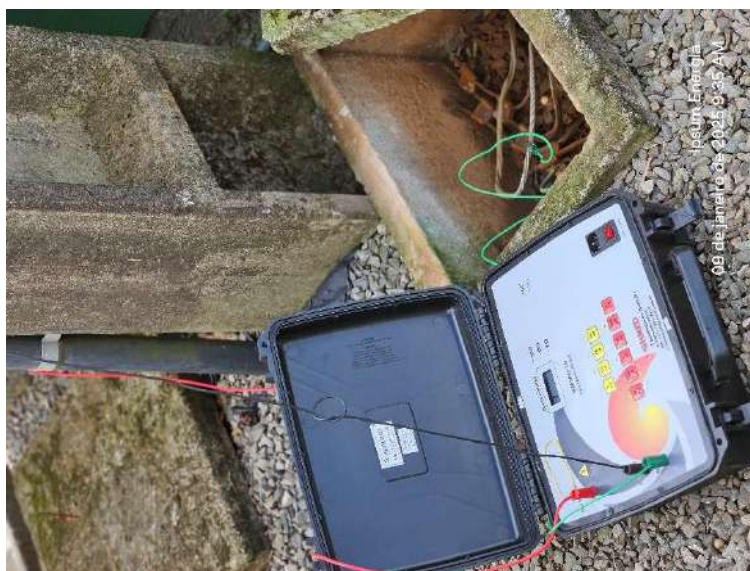
Figura 30-Medição da Resistência de Isolamento

No geral, este transformador está Muito bom.
