**RELATÓRIO TÉCNICO**  
**MANUTENÇÃO PREVENTIVA**  
**SUBESTAÇÃO DE MEDIÇÃO E TRANSFORMAÇÃO**  
**ABRIGADA**

**REGIONAL DE CURITIBANOS**  
**SÃO CRISTÓVÃO DO SUL/SC**

**Responsável Técnico: Deivid Ramos do Amaral**

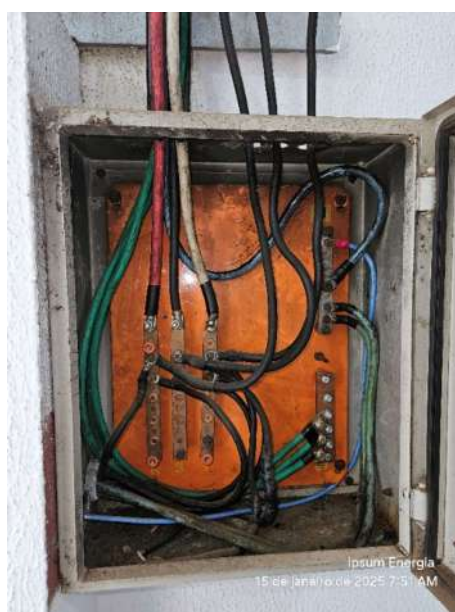
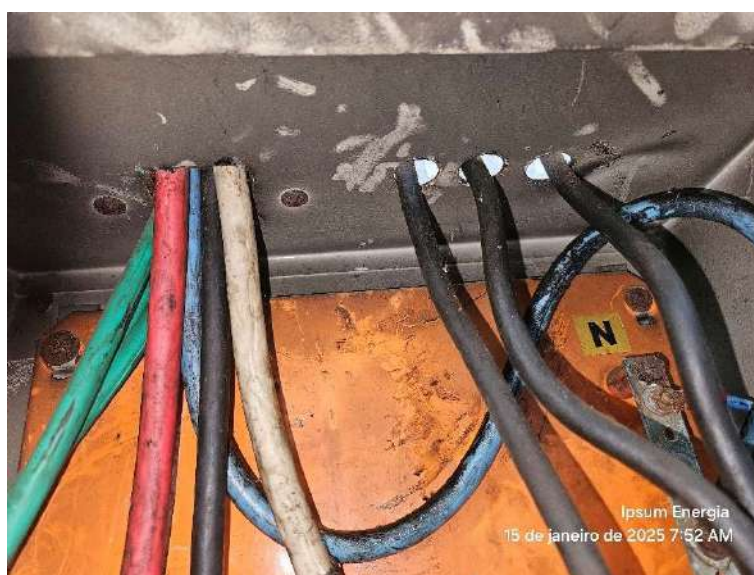
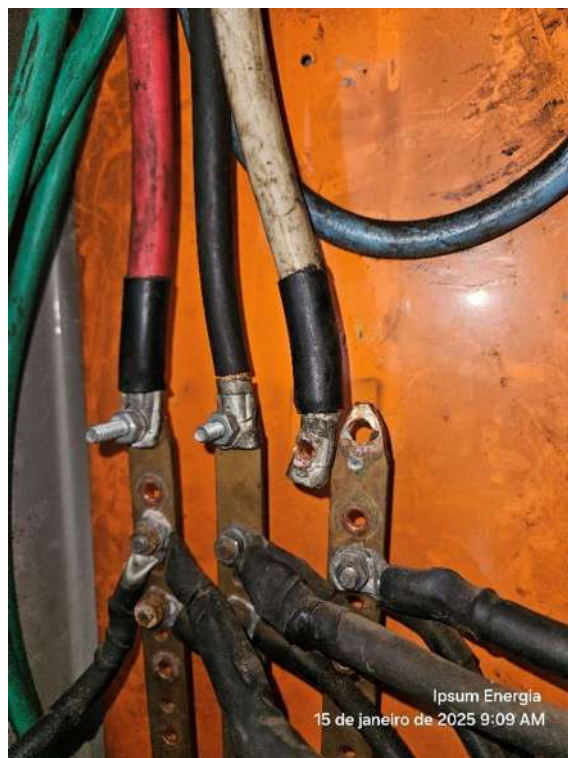
Encontrado o quadro elétrico de barramento sem identificação, com instalação dos barramentos inadequados, sem isoladores de epóxi – baixa tensão, o que pode gerar curto-circuito com a carcaça do quadro. Aberturas superiores sem isolamento e sem prensa cabos, podendo entrar água, poeira e animais. O quadro não possui acrílico. A fase T dos barramentos estava com o parafuso de fixação espanado, o qual foi substituído por outro para garantir a segurança da unidade.

*Figura 1-Quadro de barramentos*

*Figura 2-Parte superior do quadro de barramentos sem vedação adequada*

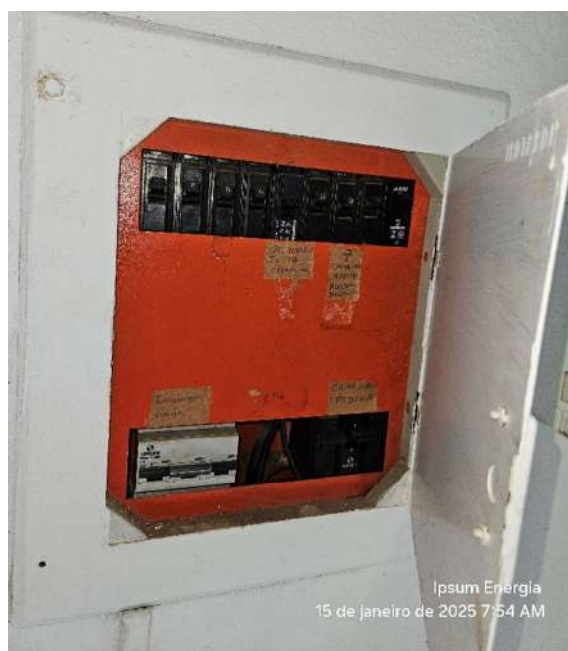
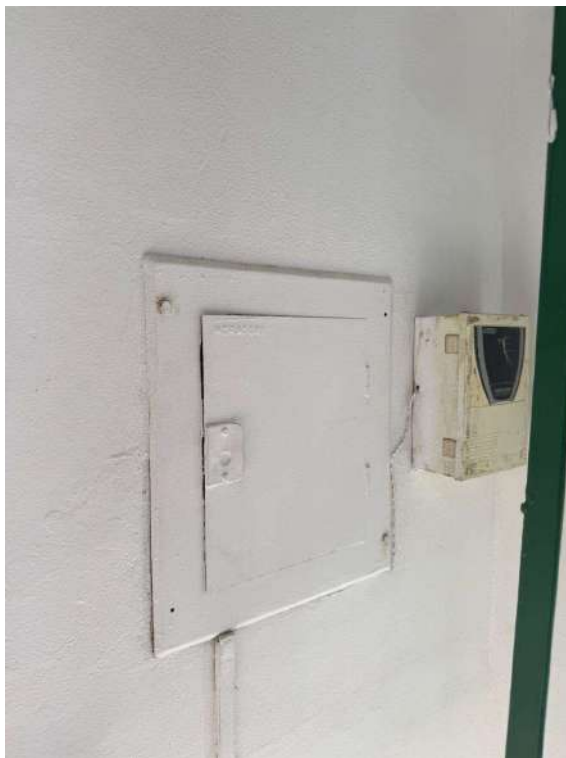
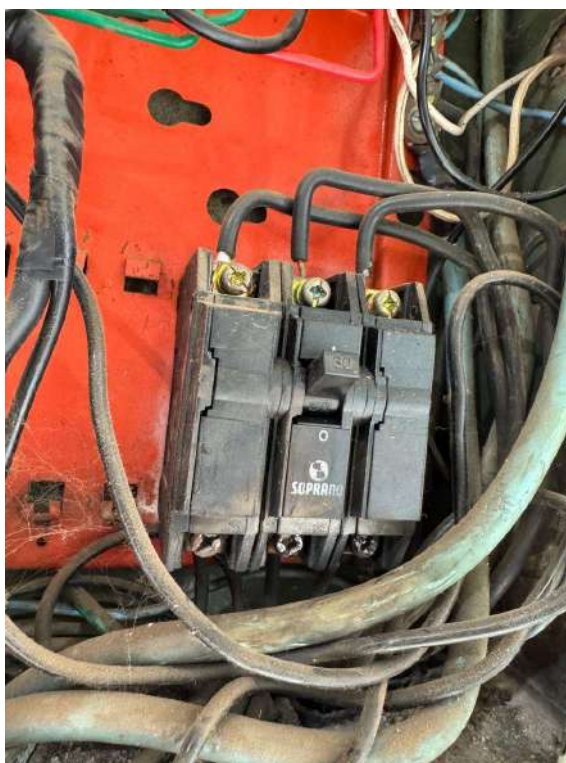
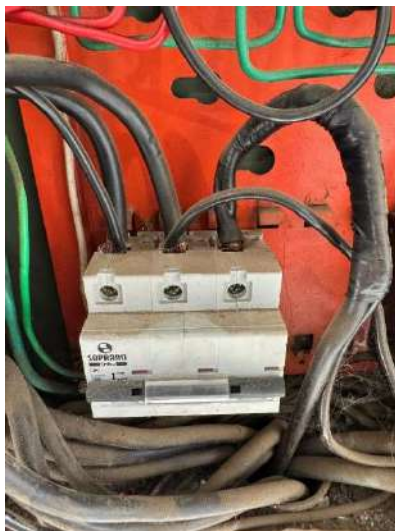
O quadro de distribuição de luz 01 – QDL01 está com identificação principal ausente e sem terminais adequados.

*Figura 6-QDL01 - sem terminais adequados*

*Figura 7-QDL01 sem terminais adequados*

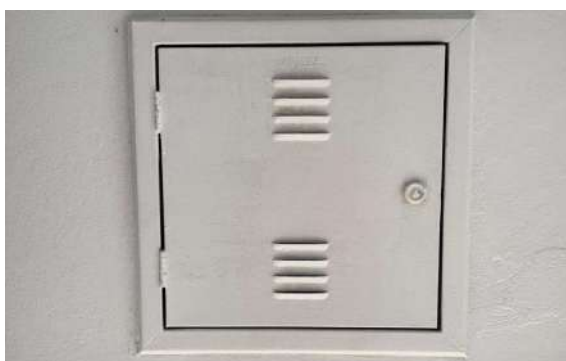
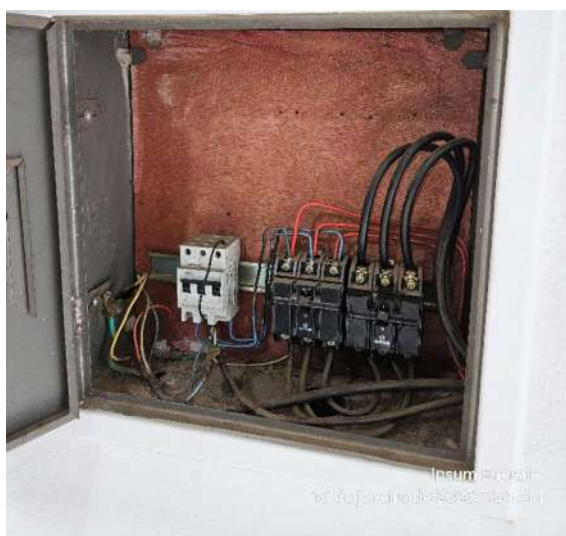
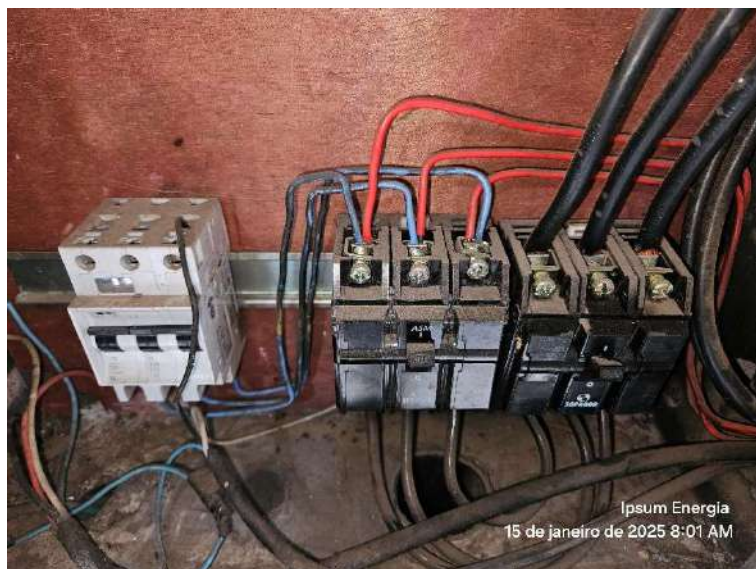
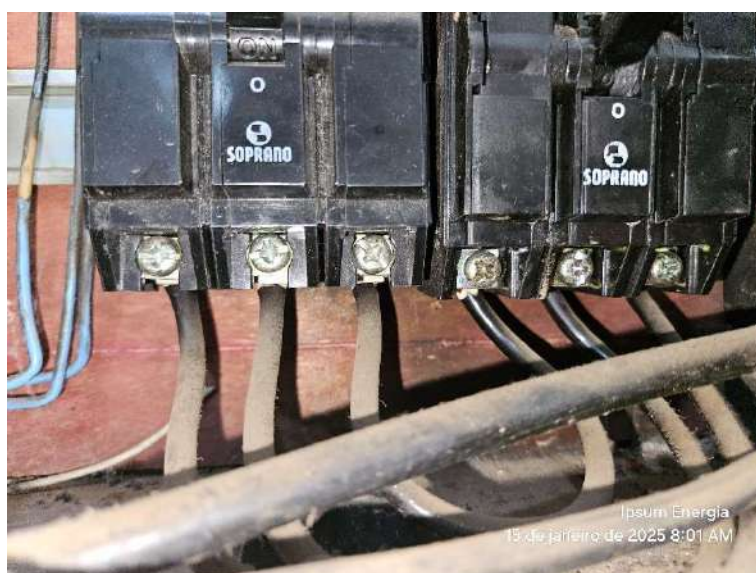
O quadro de distribuição de luz 02 – QDL02 foi encontrado semacrílico, sem identificação e sem os terminais adequados nos cabos elétricos.

*Figura 10-Conexões do QDL02 sem terminais adequados - entrada*

*Figura 11-Conexões do QDL02 sem terminais adequados - saída*

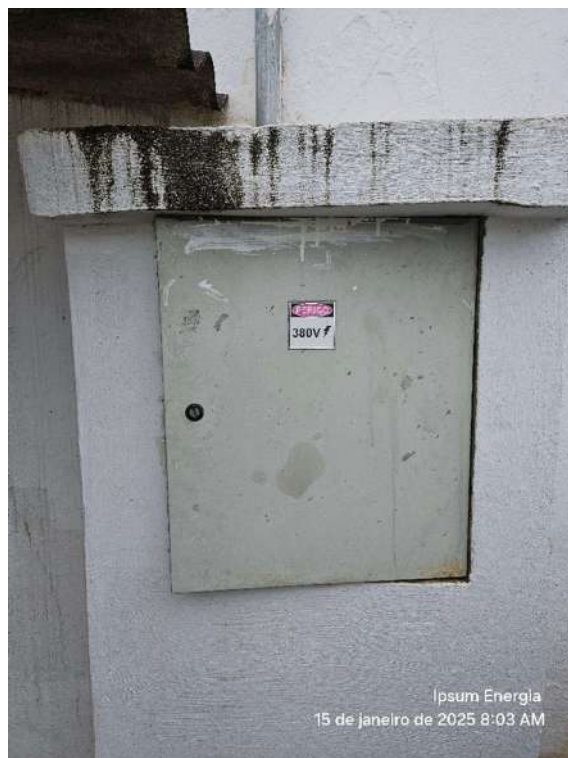
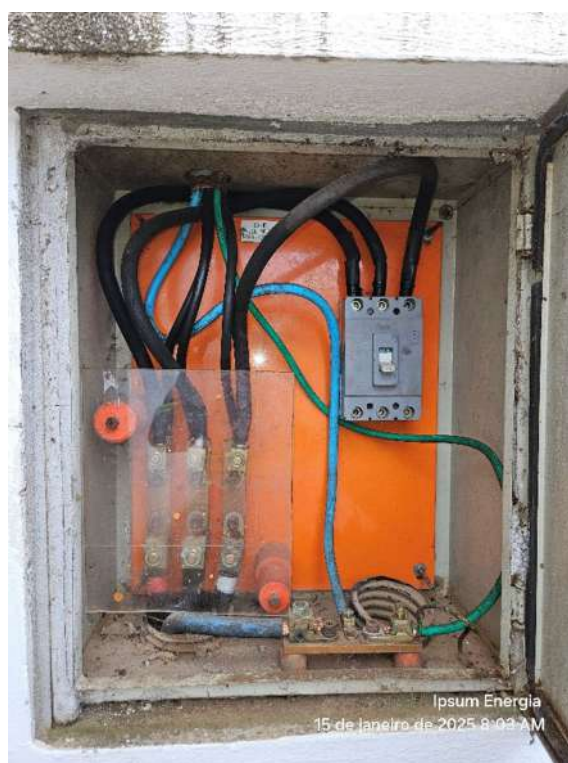
Encontrado outro quadro de distribuição com disjuntor sem cabos na saída. Recomendamos a retirada deste quadro e a eliminação da fiação para evitar curtos circuitos indesejados por conta de animais. Encontrado um rato seco na parte interna. Também identificado que os parafusos dos barramentos estão oxidados.

*Figura 12-Quadro de distribuição sem carga*

*Figura 13-Quadro de distribuição sem carga - desativado*

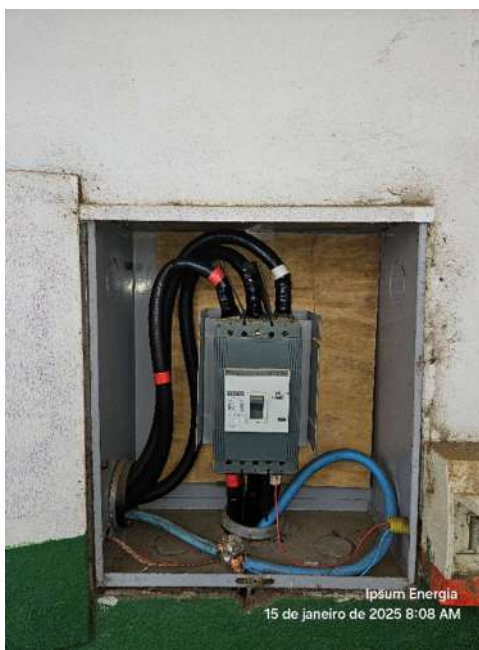
*Figura 14-Disjuntor geral da unidade*

O disjuntor geral estava sem proteção de acrílico, bem como sem identificação na parte interna e externa.

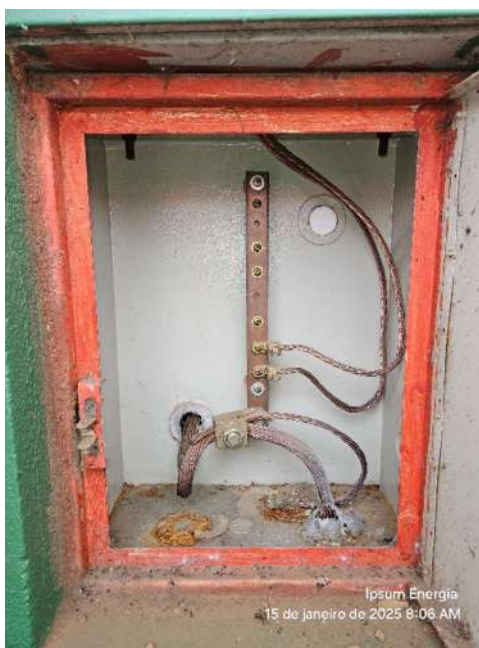
*Figura 15-BEP da unidade*

O Barramento de equipotencialização - BEP estava com algumas conexões frouxas, as quais foram reapertadas.

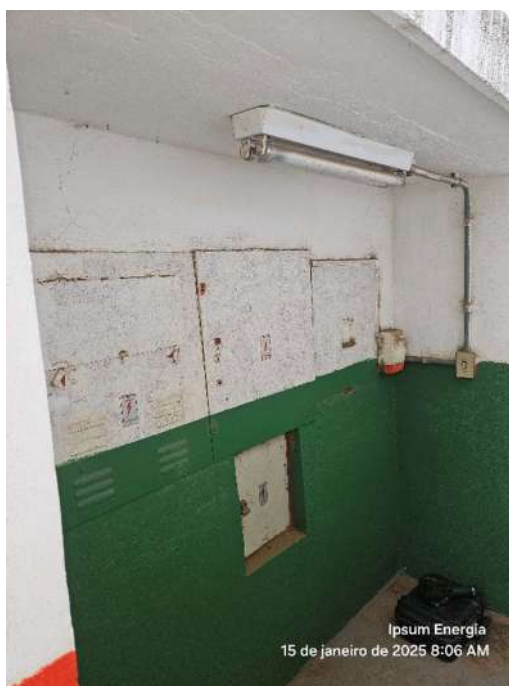
*Figura 17-SE antes da manutenção*

As lâmpadas estão queimadas e os soquetes da iluminação estão danificados.

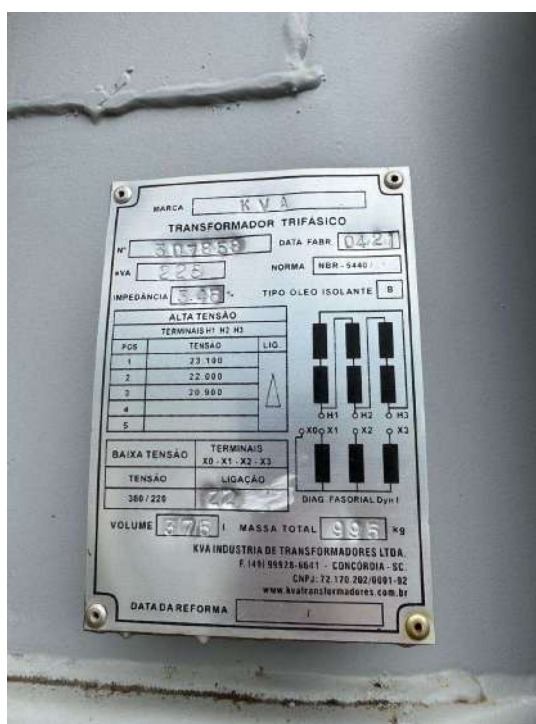
Figura 19-Placa de dados do transformador

As conexões do transformador estavam todas firmes e sem oxidações.

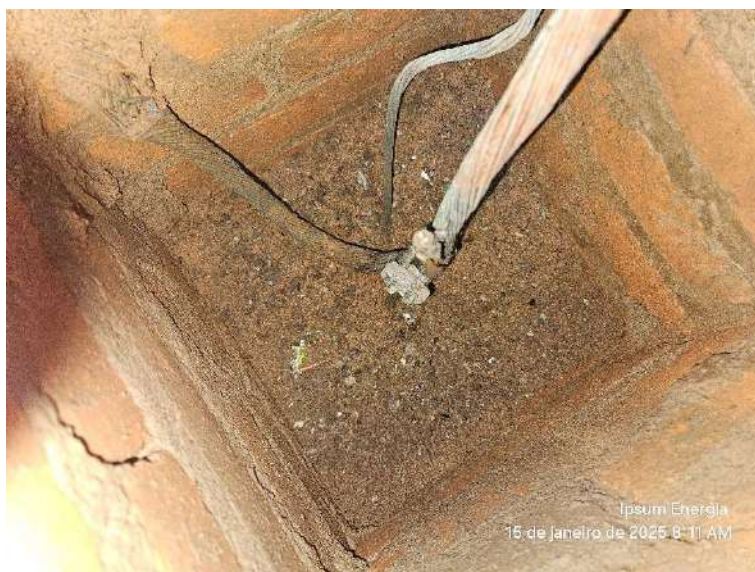
*Figura 20-Haste de aterramento*

Durante a inspeção da Subestação, identificado que o conector utilizado no aterramento está oxidado e não são adequados, fora de padrão da Celesc.

A resistência de aterramento está boa, embora poderá em breve isolar a instalação pela severa oxidação do conector que está prendendo o cabo a haste de aterramento.

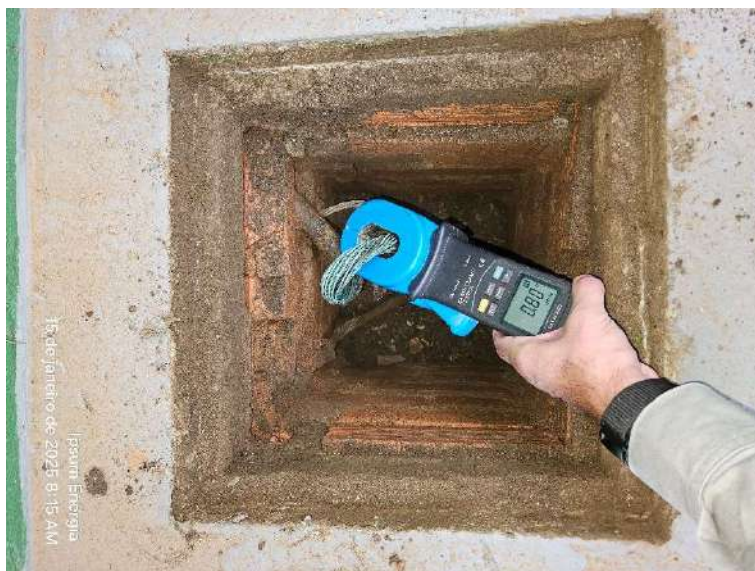
*Figura 21-Resistência de aterramento - 0,8 ohms*

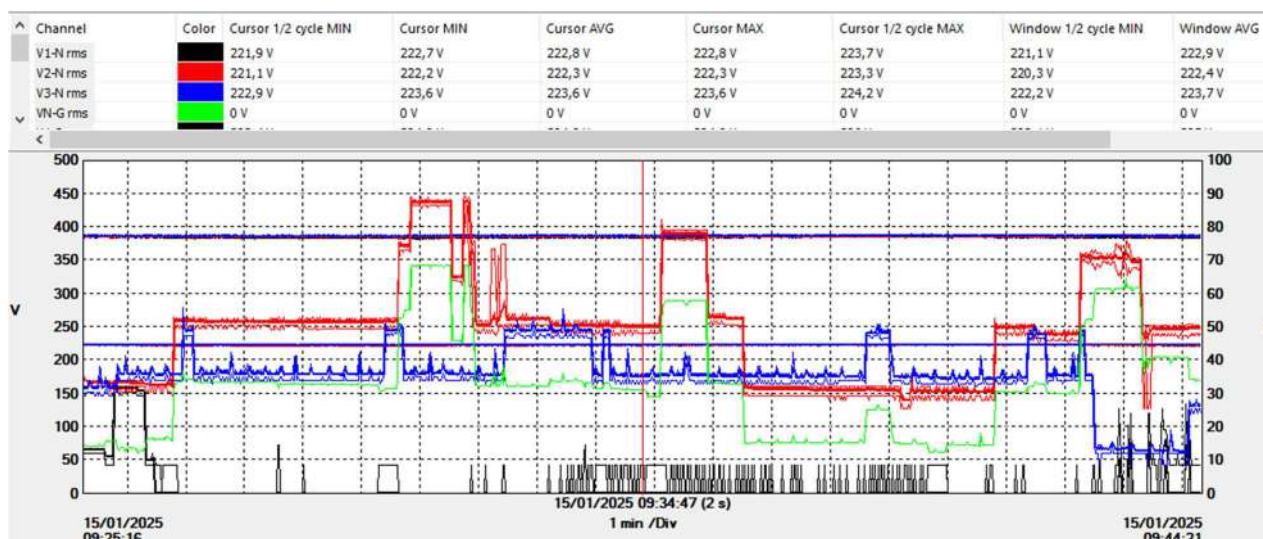
Figura 22-Visão geral da AQEE – Primeira análise

Para ter ainda mais certeza, durante a coleta de dados, foi realizado a inversão dos TC's do AQEE, chegando a conclusão que a fase R estava com zerando a corrente de fato, sendo um problema grave de desbalanço de carga da unidade.

Este desbalanço pode gerar desarmes não programados na unidade.

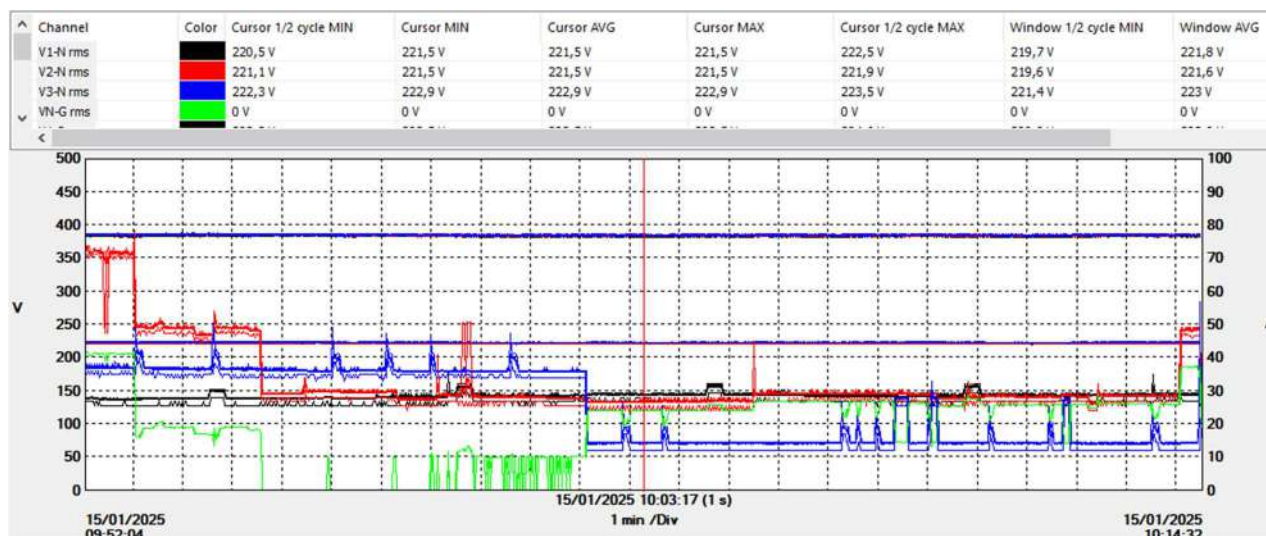
Figura 23-Visão geral da AQEE – Segunda análise

Para ter as variáveis sem oscilações por razões técnicas de manipulação dos TC's e das pinças de tensão, realizamos uma nova coleta de AQEE, e neste relatório aparecerá como segunda análise.

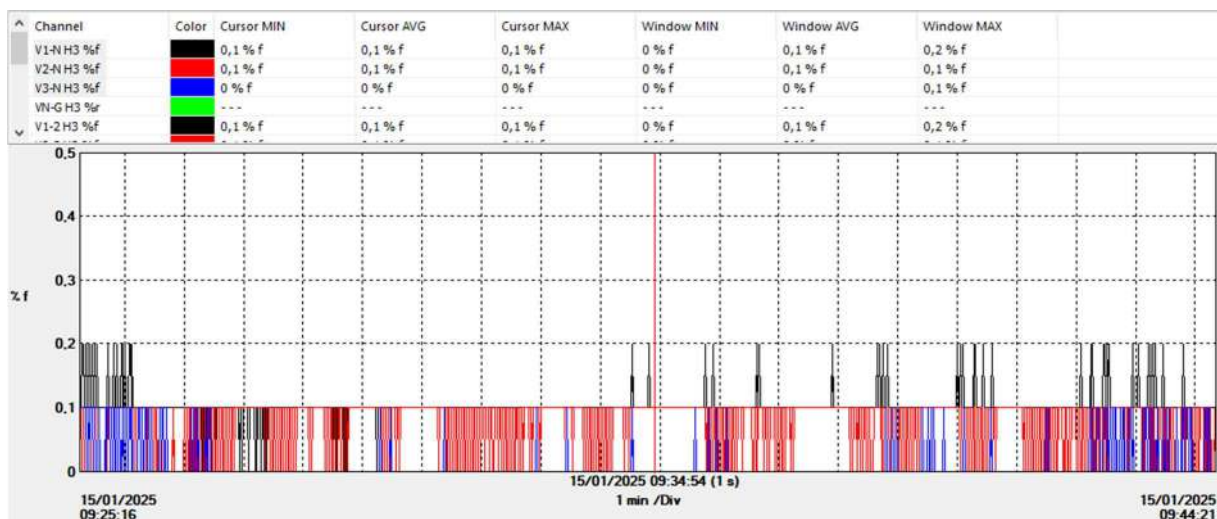
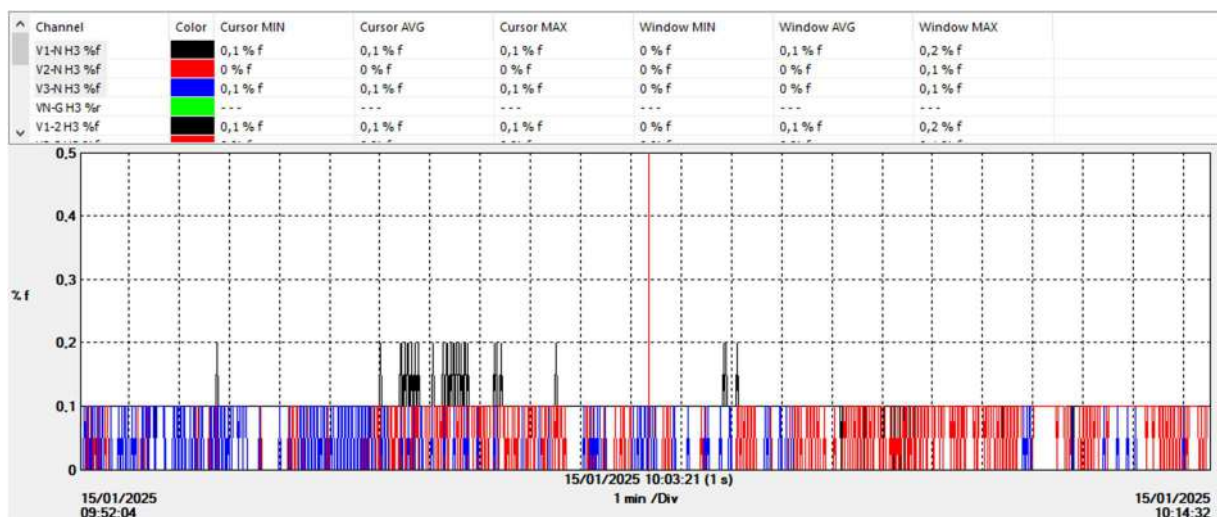
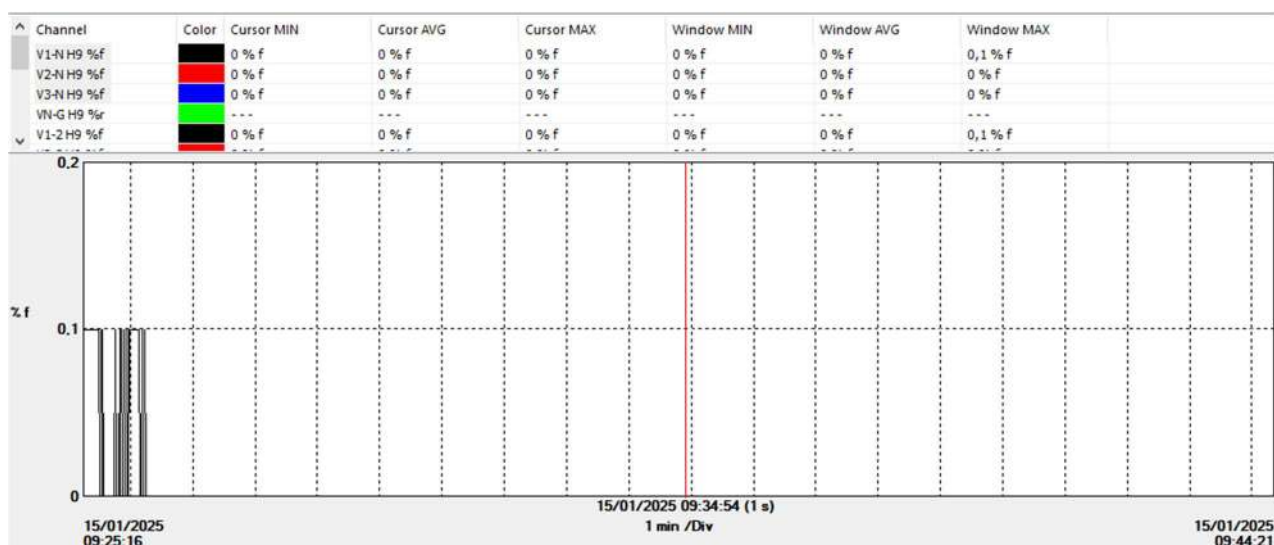
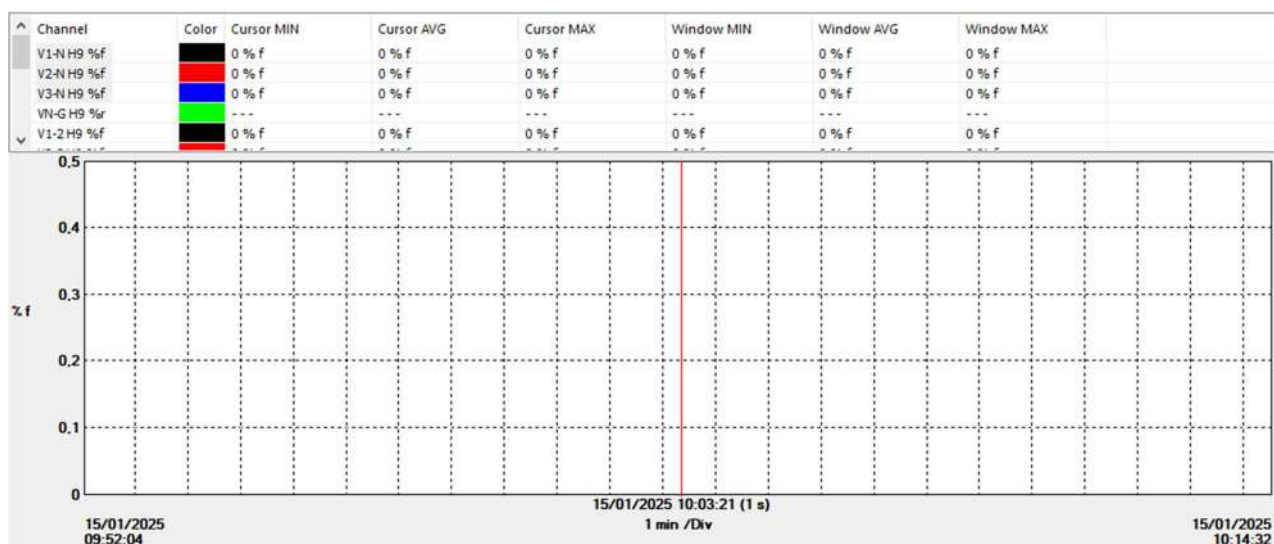
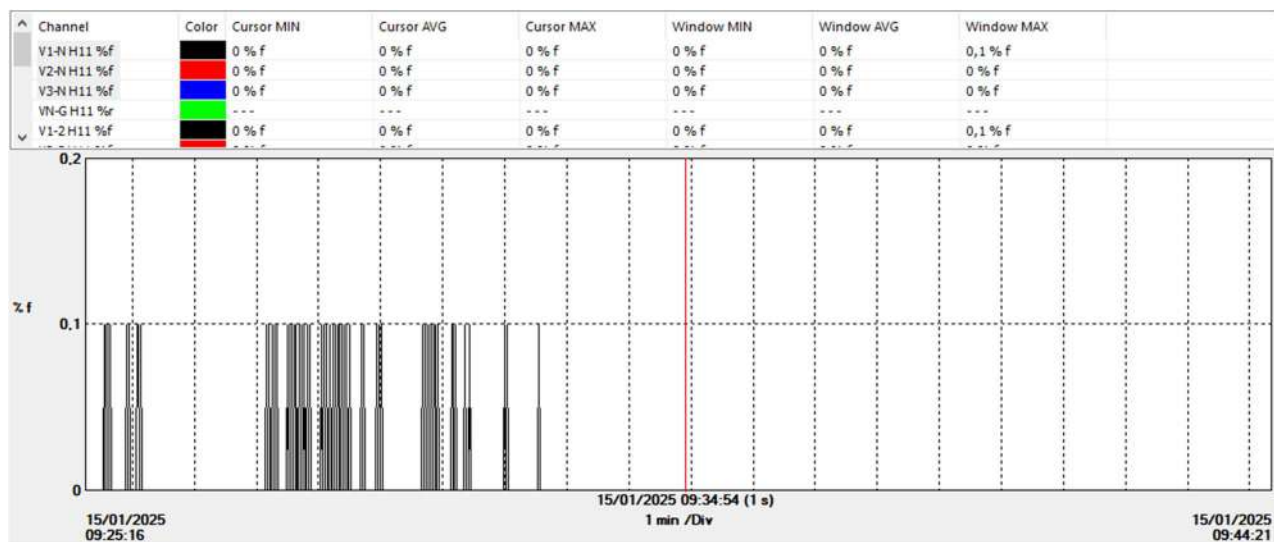
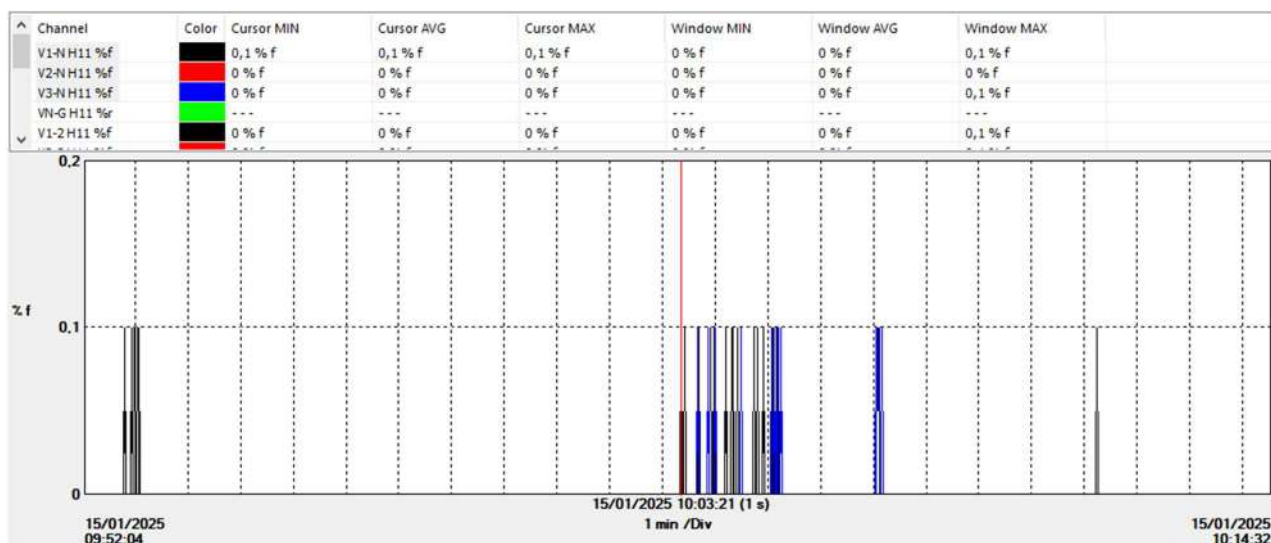
No exemplo abaixo a 3ª, 9ª e 11ª ordens harmônicas, umas das mais prejudiciais as instalações elétricas, com níveis de distorção harmônica dentro da normalidade, tanto na primeira, como na segunda análise.

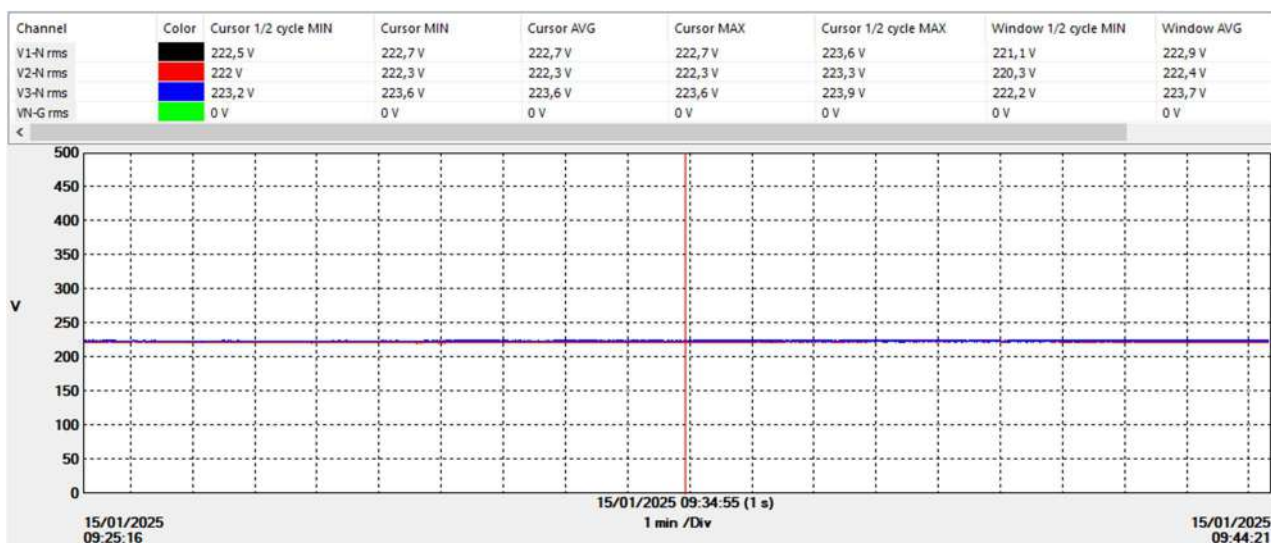
Figura 34-Tensão no neutro - Primeira análise

Observado através da tensão de neutro da primeira e segunda análise que os desequilíbrios de carga ainda não estão refletindo no neutro, mas não perdem a importância, visto a alta corrente no neutro. A tensão zero no neutro também indica que o mesmo está bem aterrado.

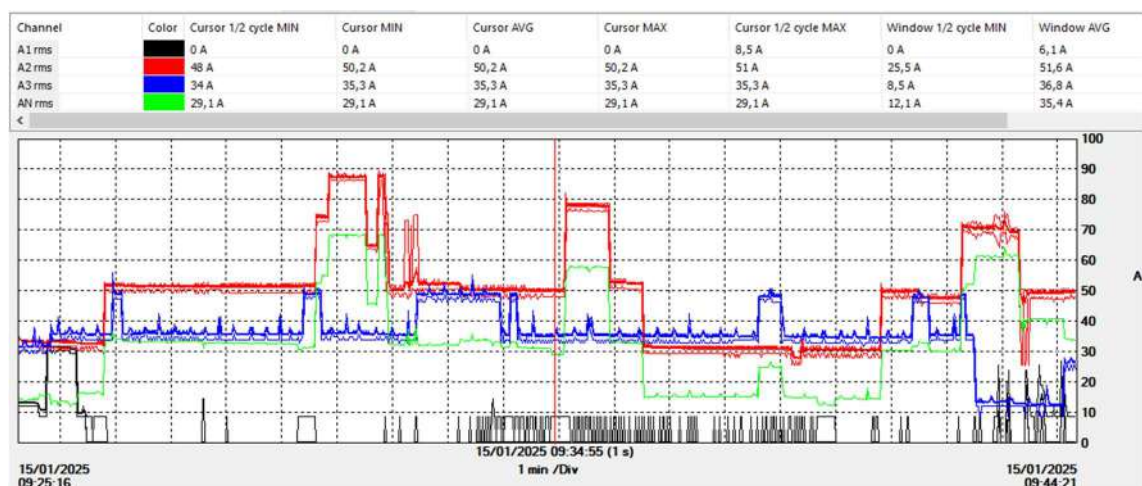
Figura 36-Correntes observadas na AQEE - Primeira análise

Na primeira análise, o desequilíbrio entre as fases é variável e acentuado, registrando 50A na fase S (vermelha) e na fase R (preta) apenas 0A.

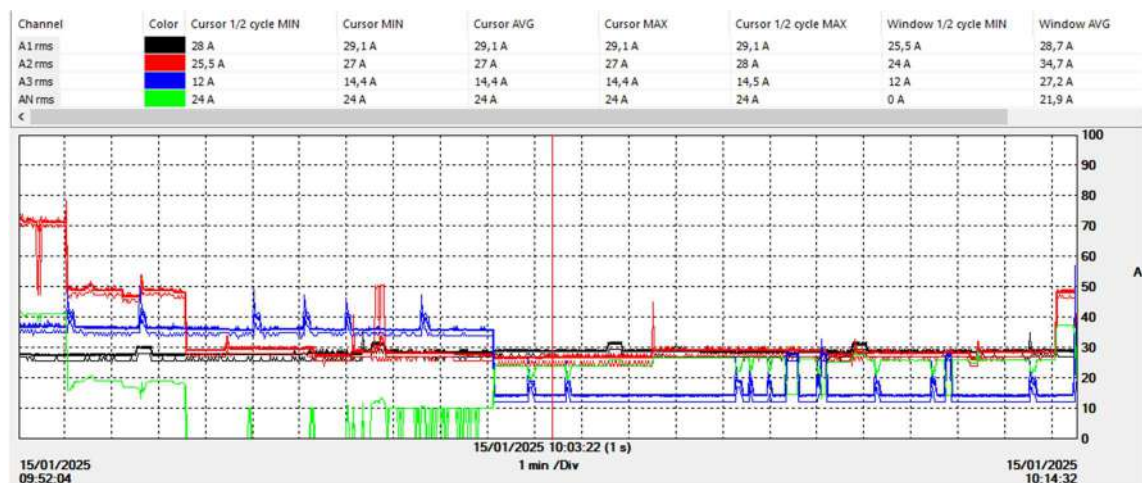
Figura 37-Correntes observadas na AQEE - Segunda análise

A segunda análise mostrou que a corrente baixa, na fase R, estava presente, embora depois inverteu com a fase T (azul), mostrando a importância de fazer um estudo para equilíbrio de cargas.

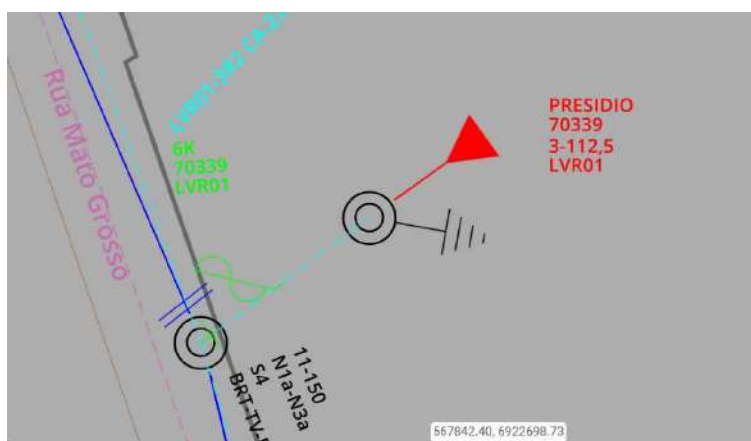
Figura 1-Informação no sistema Celesc

Identificado que o transformador da unidade é de 75KVA, enquanto no sistema Celesc consta 112,5KVA. Este é um transformador particular e não da concessionária.

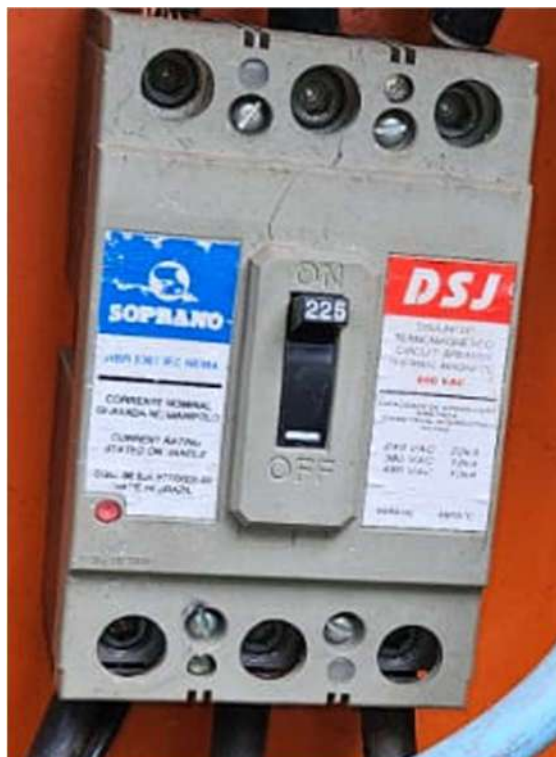
Também identificado que o disjuntor geral é de 225A, e para um transformador de 75KVA deveria ser de 125A, existindo assim uma inconsistência técnica muito importante.

*Figura 3-Disjuntor Geral - 225A*

O relato do pessoal da unidade é de que com disjuntor de 225A, existem momentos que ocorrem desarmes do disjuntor de entrada, necessitando de rearme, evidenciando que a subestação está subdimensionada para a unidade, expondo as pessoas ao risco elétricos e os equipamentos, visto que os cabos elétricos também estão subdimensionados, gerando riscos de incêndios e indisponibilidade de energia elétrica para a unidade.

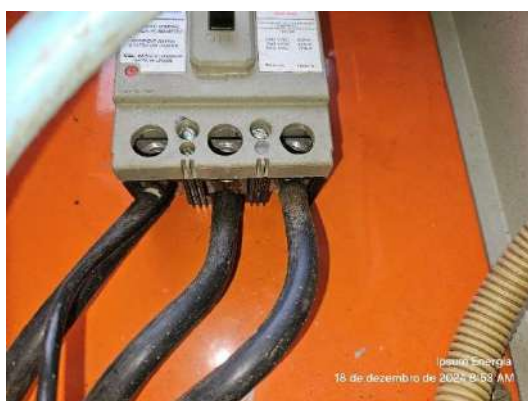
*Figura 7-Falta de terminais e identificação – saída*

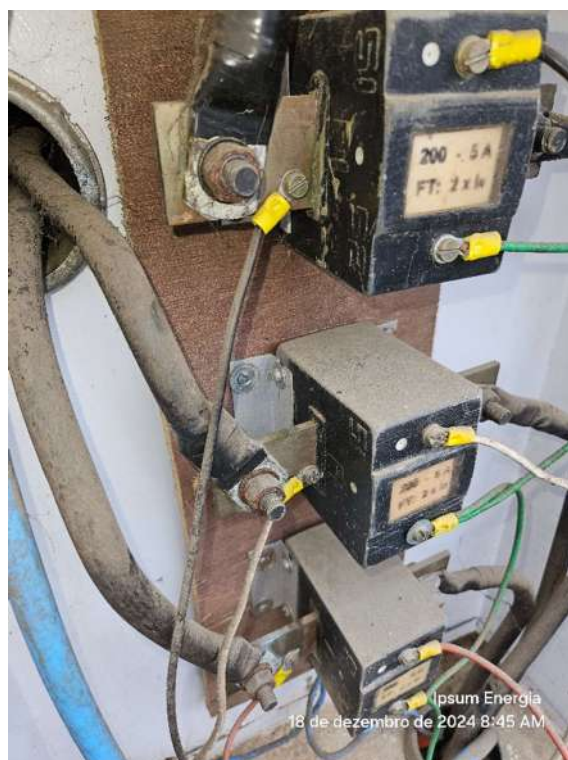
*Figura 8-TC's com muita poeira*

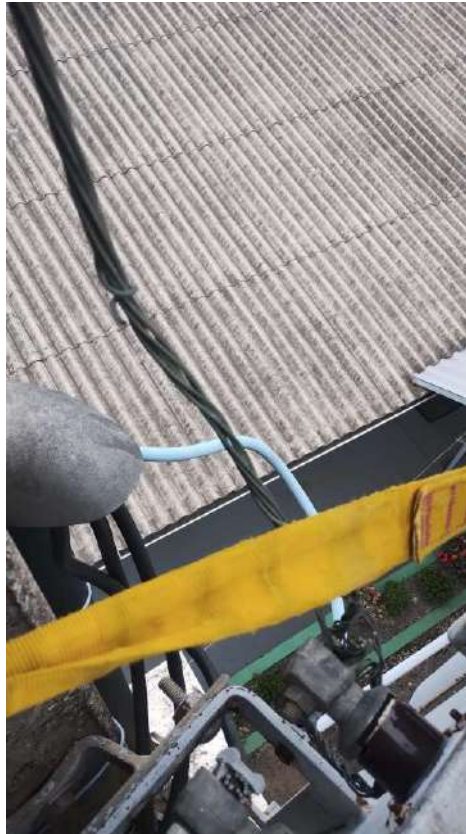
*Figura 9-Cabo com secção reduzida - arrebitado*

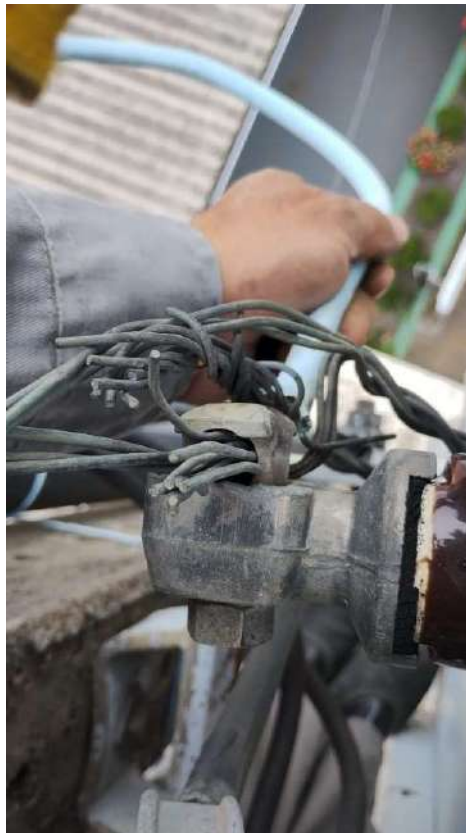
*Figura 10-Cabo neutro frouxo e arrebitado*

As conexões do neutro foram refeitas, lixadas e reapertadas.

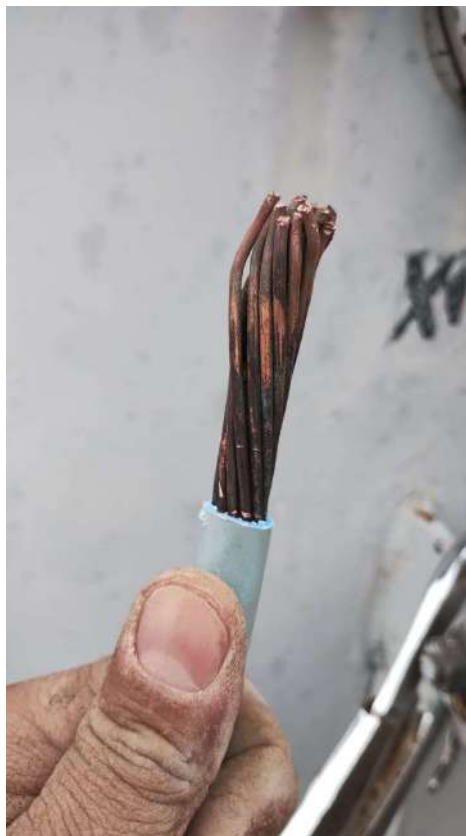
*Figura 11-Cabo neutro com sinal de oxidação*

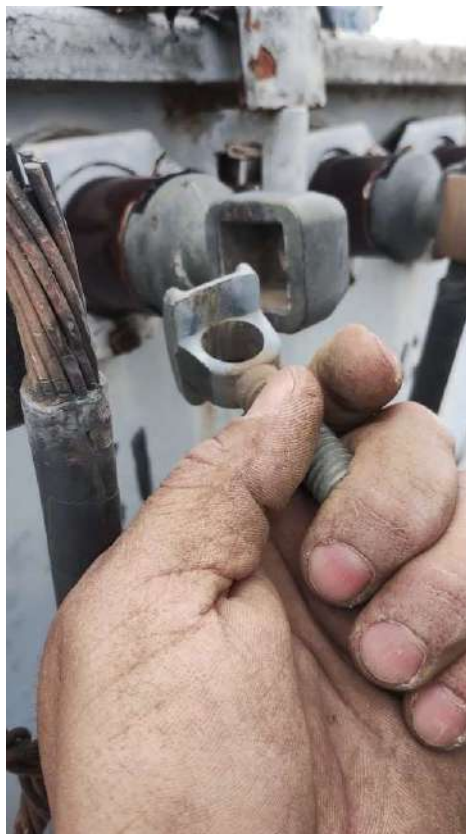
*Figura 12-Cabo de potência com sinal de mau contato e oxidação*

Todas as conexões foram lixadas para remoção da oxidação e reapertadas com torque adequado.

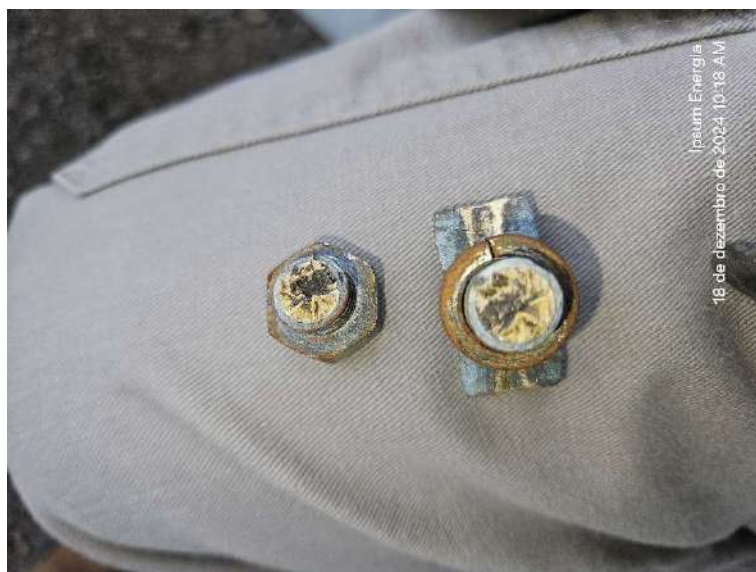
*Figura 13-Conector do transformador - falha de fabricação*

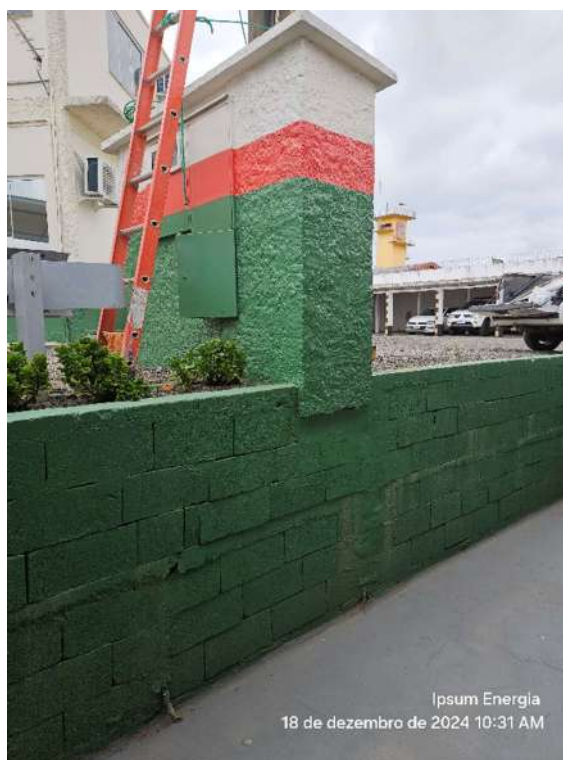
*Figura 16-Lateral da mureta - sem caixa de inspeção de aterramento*

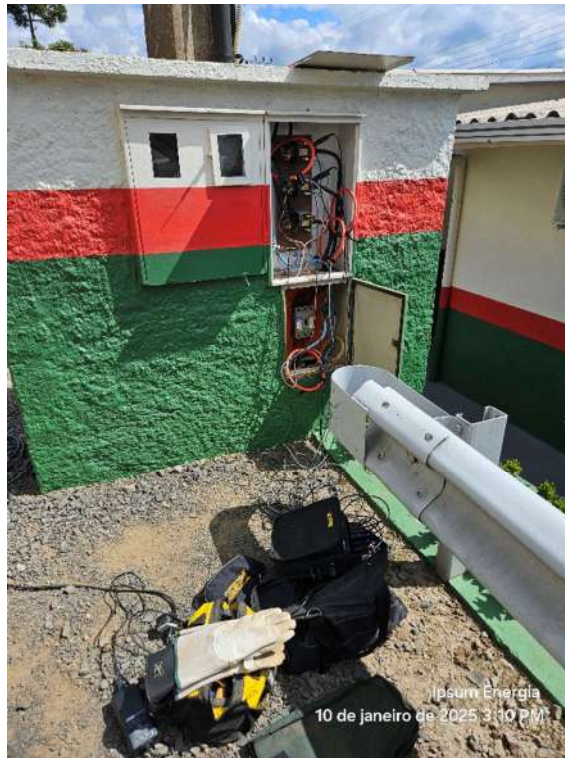
*Figura 17-Frente da mureta - sem caixa de inspeção de aterramento*

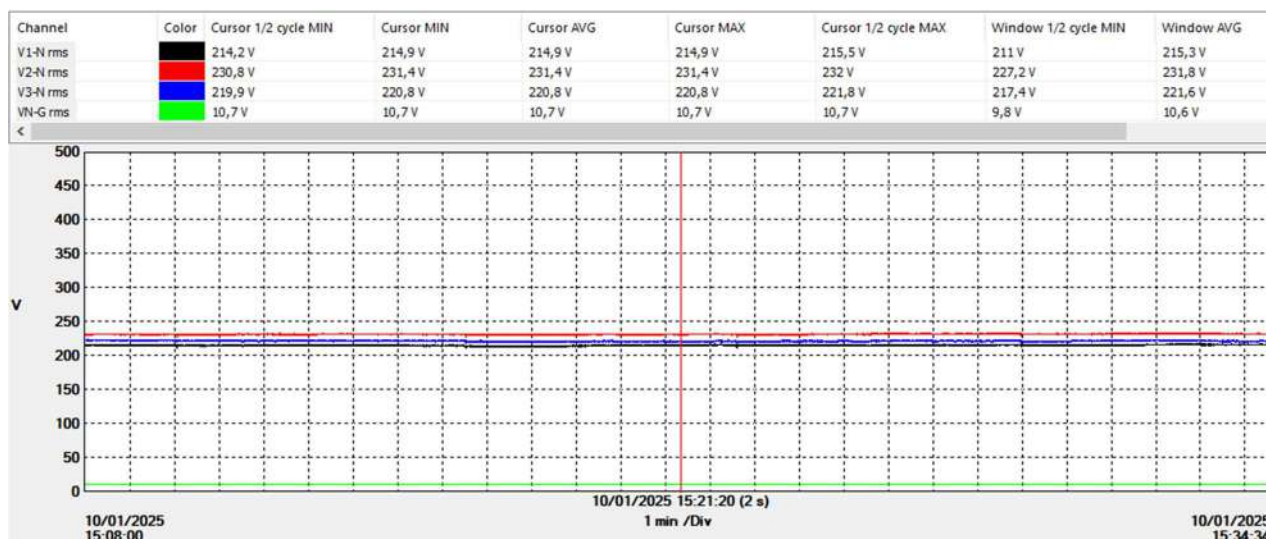
Figura 26-Tensão no neutro

Observado através da tensão de neutro que os desequilíbrios de carga estão tão acentuados que apresenta mais de 10V no neutro, o que é muito perigoso para quem faz manutenção no sistema e para os equipamentos que tem neutro com tensão. A tensão no neutro também indica que o mesmo está mau aterrado.

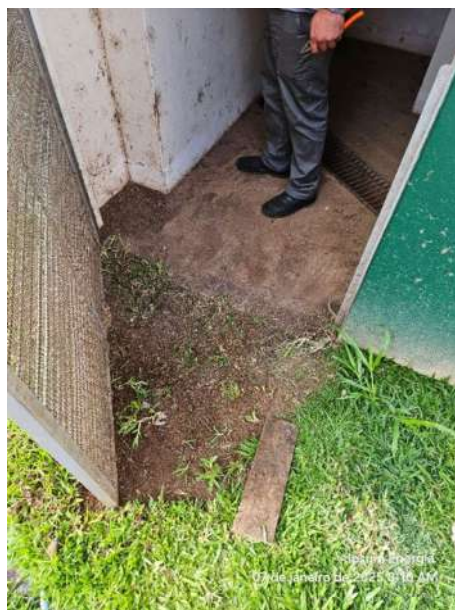
*Figura 1-Porta de acesso da SE*

A porta de acesso da SE estava obstruída com vegetação e precisou de auxílio do pessoal da unidade para remover o excesso para abertura da porta.

Pela imagem abaixo também é possível verificar que a tampa do aterramento estava obstruída e as demais tampas não foram localizadas.

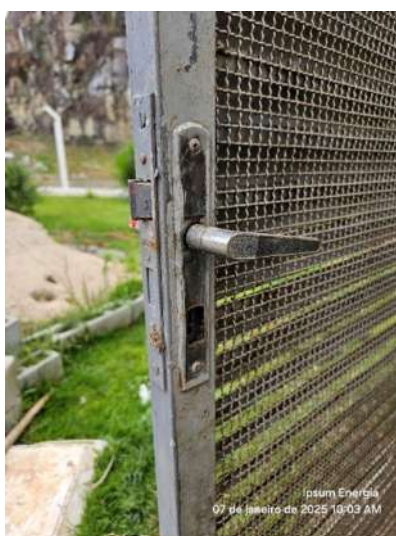
A fechadura da SE está danificada, precisando ser substituída por segurança.

*Figura 2-Fechadura danificada*

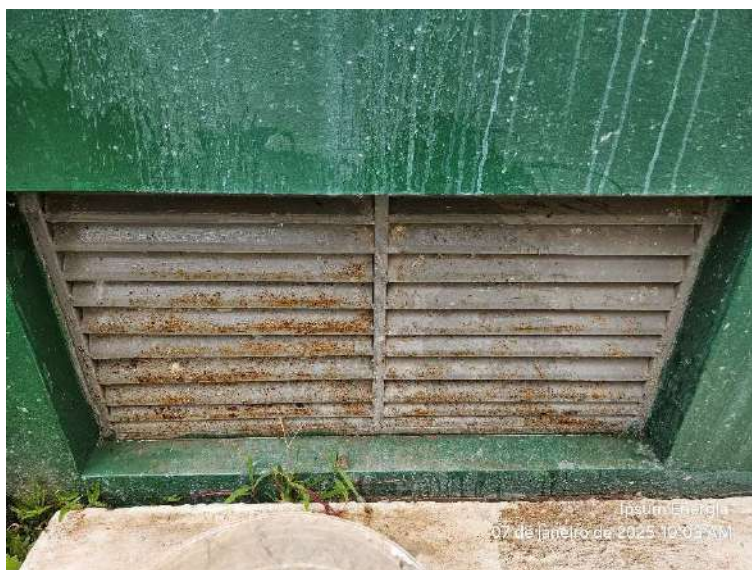
As janelas de ventilação estão com oxidação, precisando de pintura, da mesma forma que a porta de acesso.

*Figura 3-Janela de ventilação*

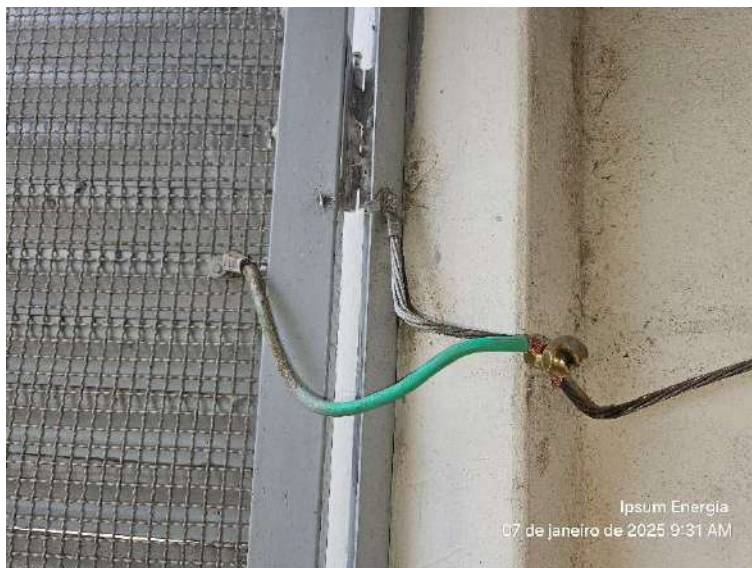
O aterramento da porta estava rompido, realizado a fixação correta do mesmo.

*Figura 5-Aterramento porta de acesso*

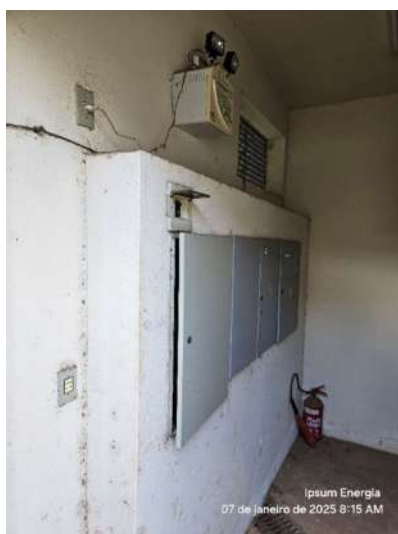
A iluminação de emergência não está funcionando.

*Figura 8-Painéis da SE*

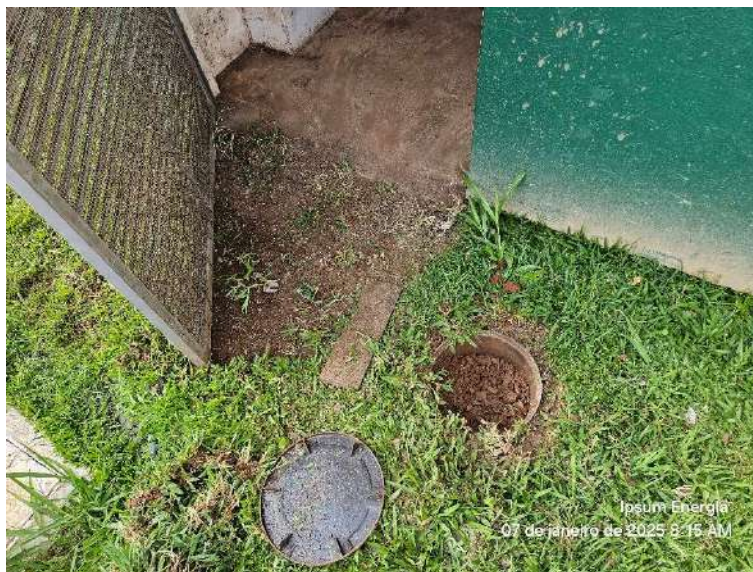
Durante a inspeção da Subestação, identificado que a tampa da caixa de inspeção da frente estava obstruída com vegetação e as demais caixas de inspeção não foram encontradas.

A caixa de inspeção estava com excesso de pedra brita, a qual foi retirada e deixada conforme a norma.

*Figura 15-Caixa de inspeção do aterramento*
