**RELATÓRIO TÉCNICO**  
**MANUTENÇÃO PREVENTIVA**  
**SUBESTAÇÃO DE MEDIÇÃO E TRANSFORMAÇÃO**  
**ABRIGADA**

**REGIONAL DE CURITIBANOS**  
**SÃO CRISTÓVÃO DO SUL/SC**

**Responsável Técnico: Deivid Ramos do Amaral**

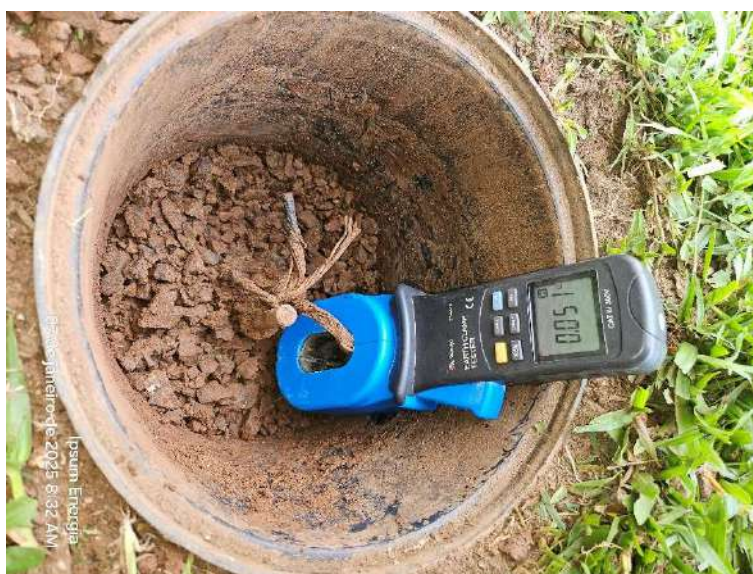
O aterramento foi medido e inspecionado, encontrado terminal oxidado e falta terminal para o cabo adicional.

*Figura 16-Caixa de inspeção – Resistência de aterramento 0,051 ohms*

A resistência de aterramento está boa, embora poderá em breve isolar a instalação pela severa oxidação do conector que está prendendo 02 cabos a haste de aterramento.

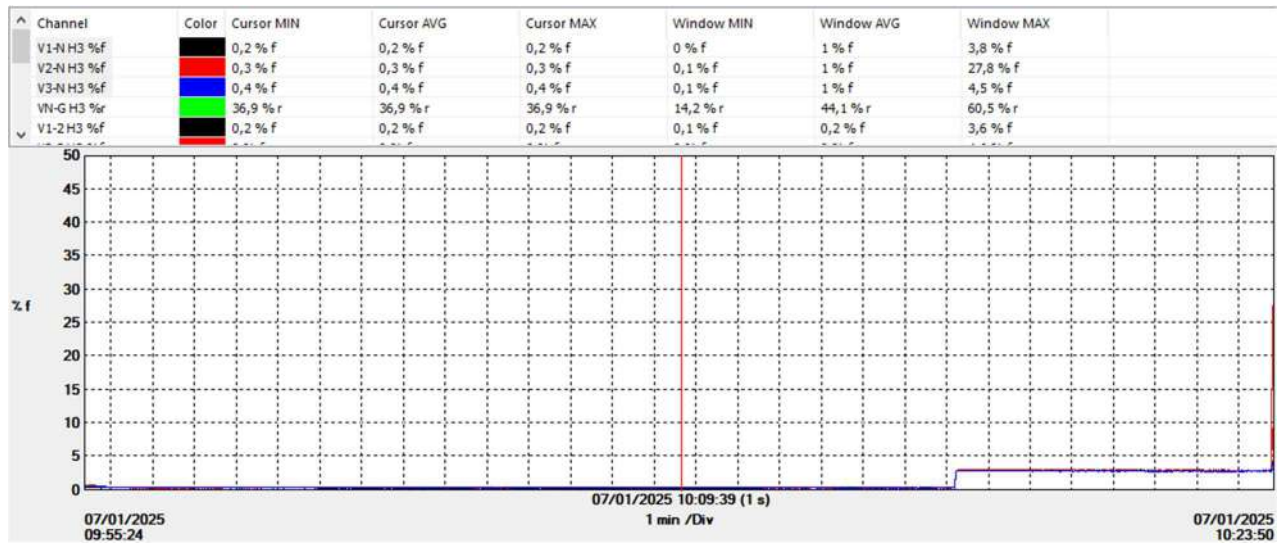
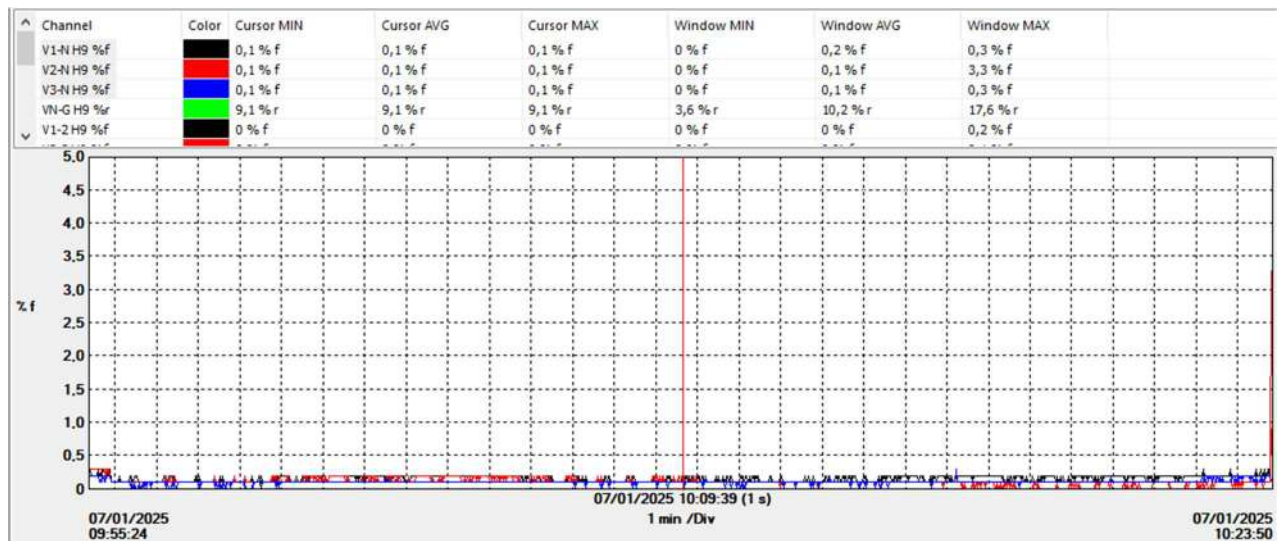
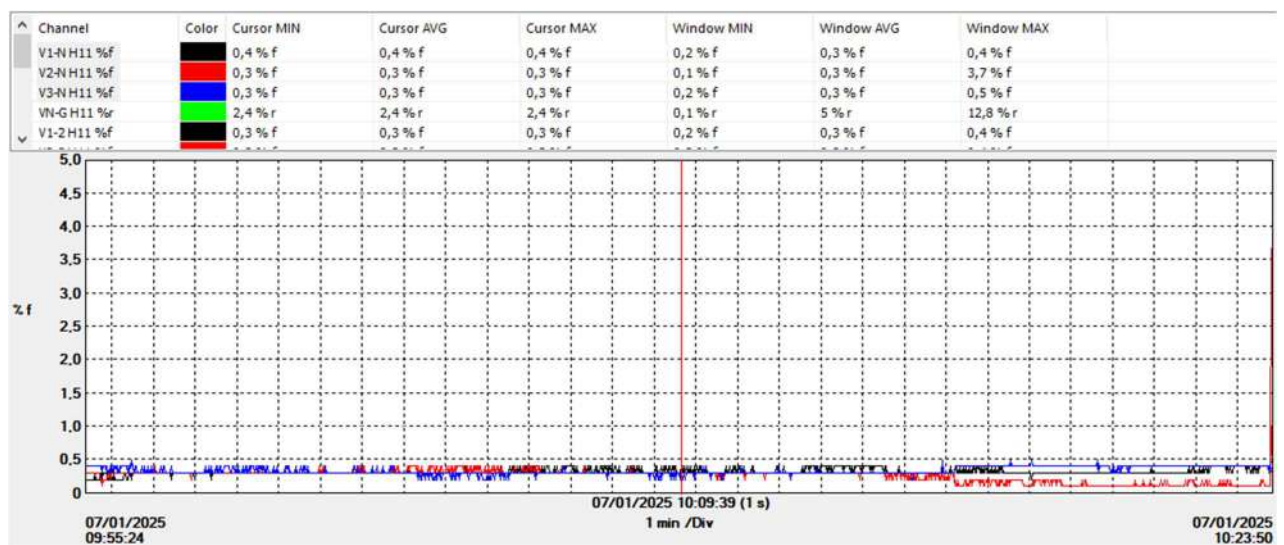
No exemplo abaixo a 3ª, 9ª e 11ª ordens harmônicas, umas das mais prejudiciais as instalações elétricas, com níveis de distorção harmônica dentro da normalidade.

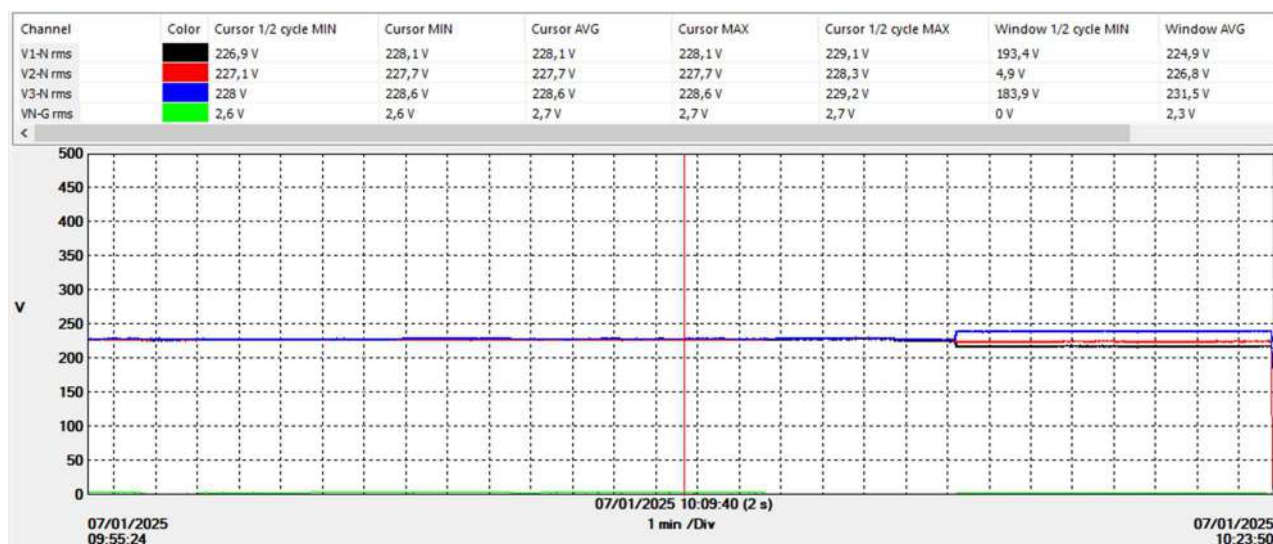
Observado através da tensão de neutro que os desequilíbrios de carga existem e apresentam 2,7V no neutro, o que é moderado, mas indica a necessidade de avaliação das cargas dos circuitos. A tensão no neutro também indica que o mesmo pode estar mau aterrado.

Figura 23-Tensão no neutro

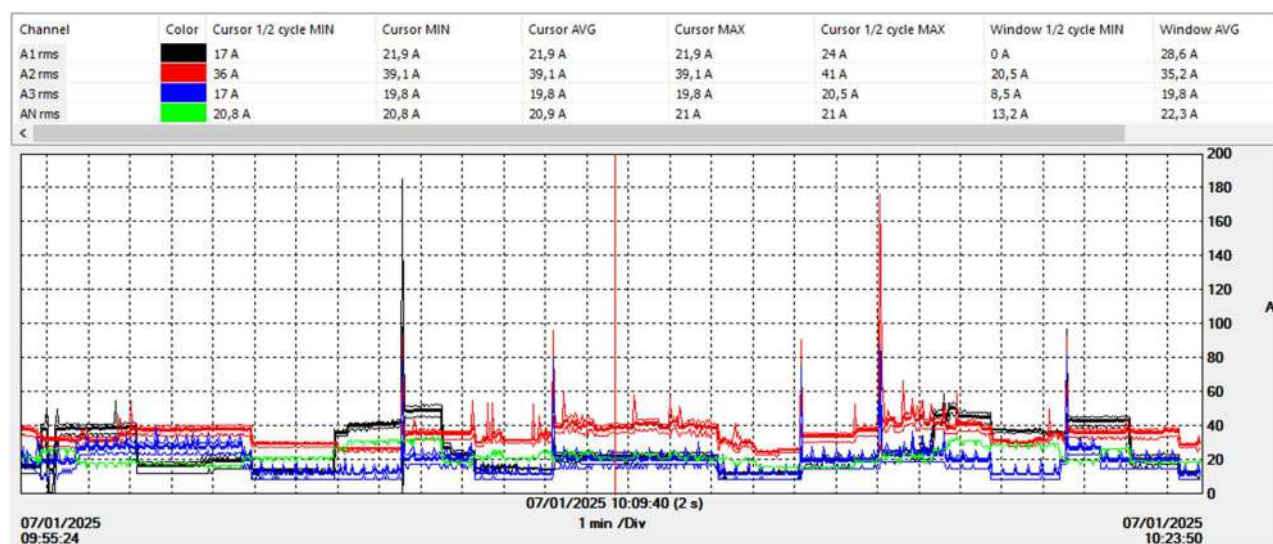
Nesta análise, o desequilíbrio entre as fases é variável e menos acentuado, registrando 41A na fase S (vermelha) e na fase T (azul) apenas 20,5A.

Figura 24-Correntes observadas na AQEE

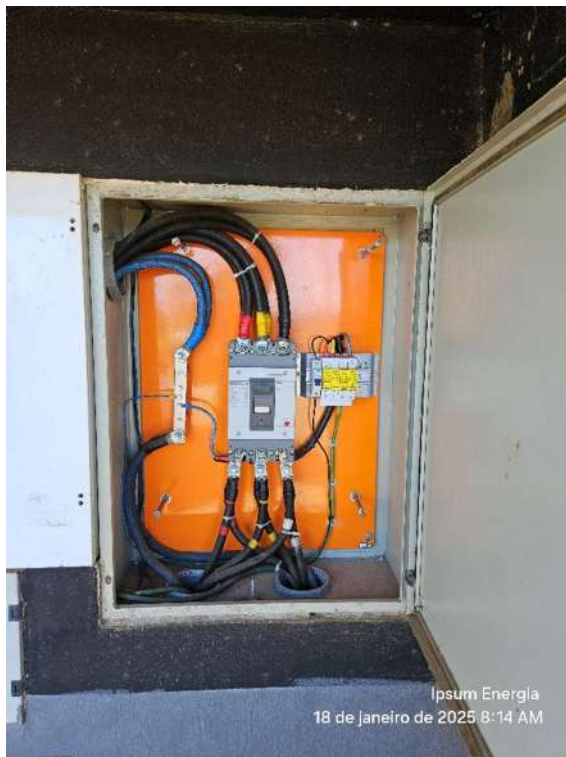
O disjuntor geral estava sem as porcas de fixação do acrílico, bem como sem identificação na parte interna e externa. Foram instaladas porcas para ficar mais seguro para futuras manobras.

*Figura 1-Quadro do disjuntor geral da unidade*

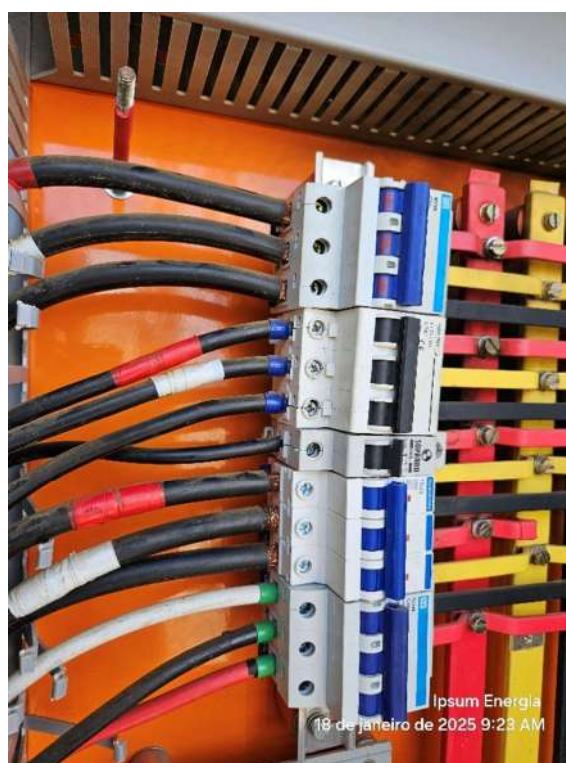
O Quadro Geral de Baixa Tensão – QGBT estava com excesso de poeira, podendo gerar fugas de corrente, desarmes indevidos e curto-circuito com as carcaças. Alguns disjuntores de circuitos estavam sem terminais adequados.

*Figura 4-Disjuntores trifásicos sem terminais adequados nas conexões de saída*

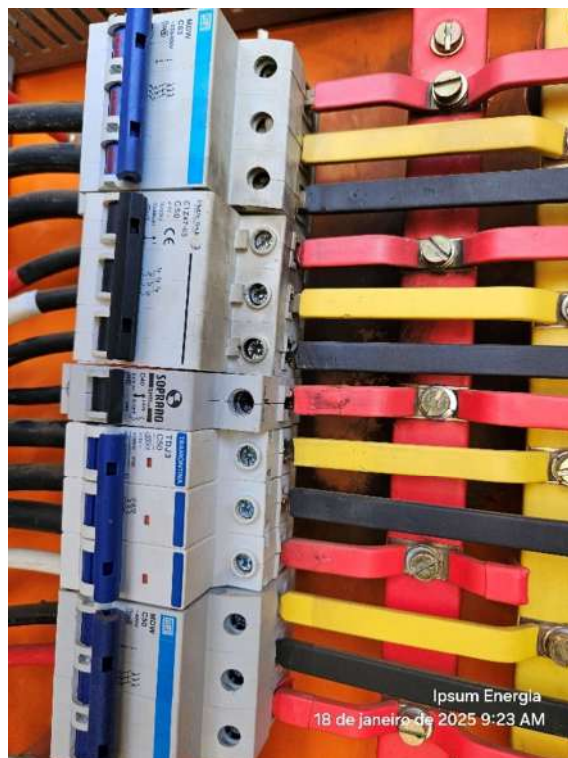
O disjuntor monofásico, no centro da imagem abaixo, estava com a conexão com o barramento do QGBT, completamente frouxa, com possíveis oscilações no referido circuito.

*Figura 5-DJ monofásico com conexão frouxa*

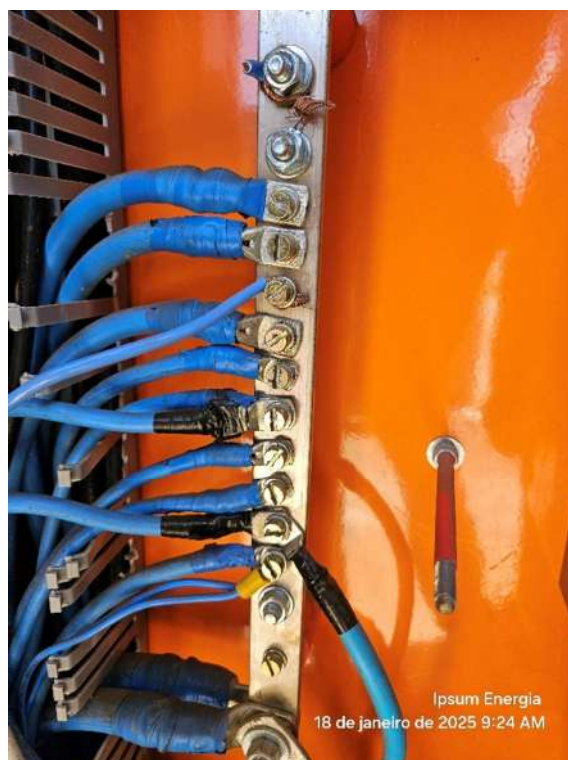
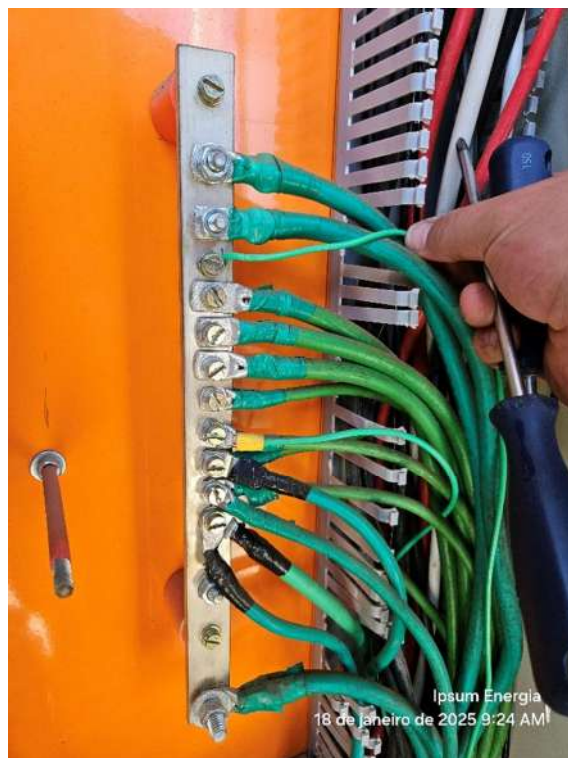
Os Barramentos de neutro e terra também estão com algumas conexões sem terminais adequados.

*Figura 6-Barramento de neutro*

*Figura 7-Barramento de terra*

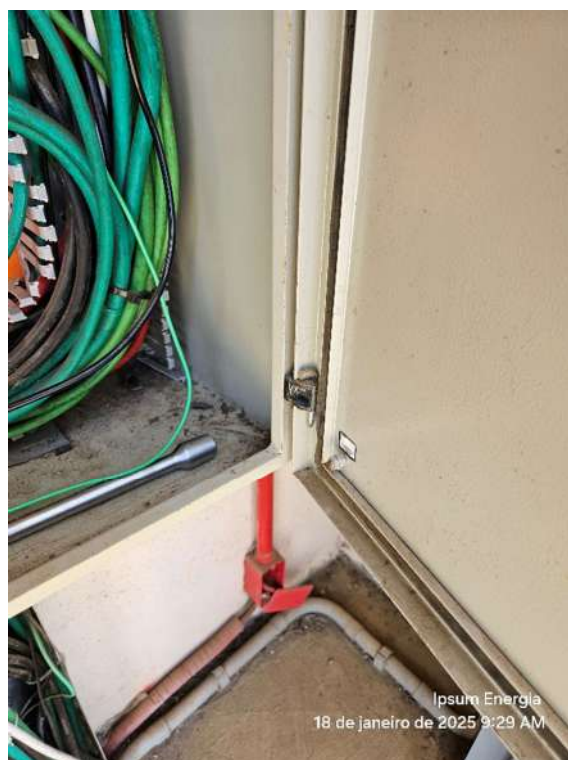
O QGBT e o quadro do disjuntor geral estão sem aterramento nas portas metálicas.

*Figura 8-Porta do QGBT sem aterramento*

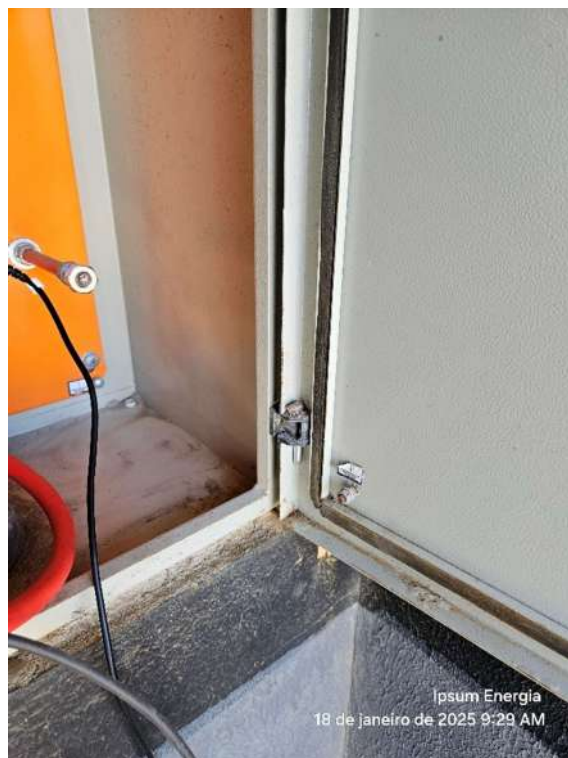
*Figura 9-Quadro do disjuntor geral sem aterramento*

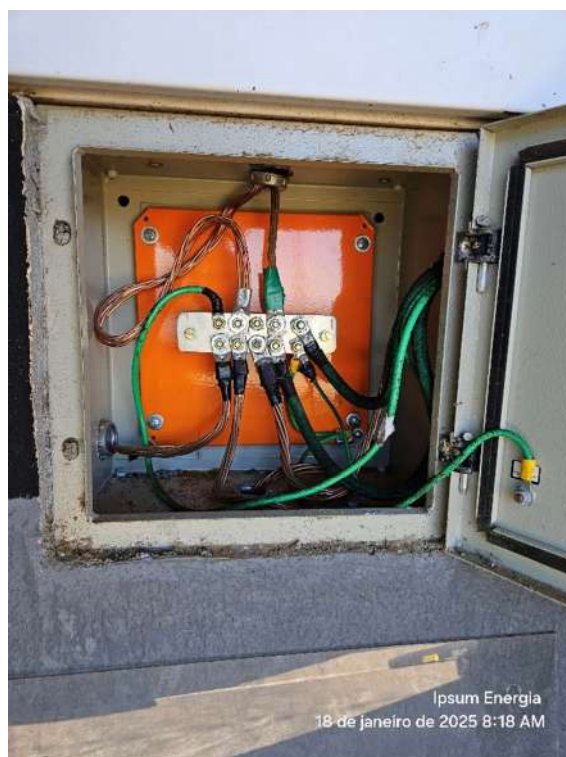
O Barramento de equipotencialização - BEP estava com algumas conexões frouxas, as quais foram reapertadas.

*Figura 10-BEP da unidade*

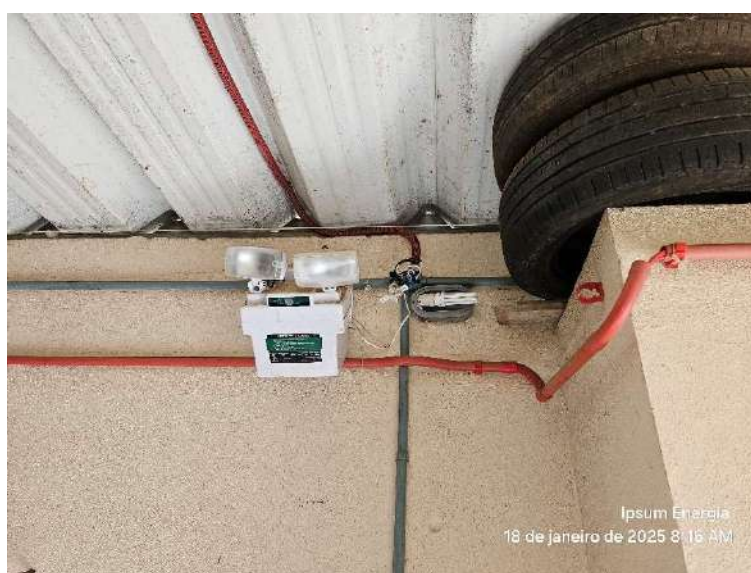
A iluminação de emergência não está funcionando, as duas tomadas do alto estão com fiação exposta, sem os espelhos e tomadas adequadas e as luminárias de parede estão sem as proteções.

*Figura 11-Iluminação de emergência e tomadas*

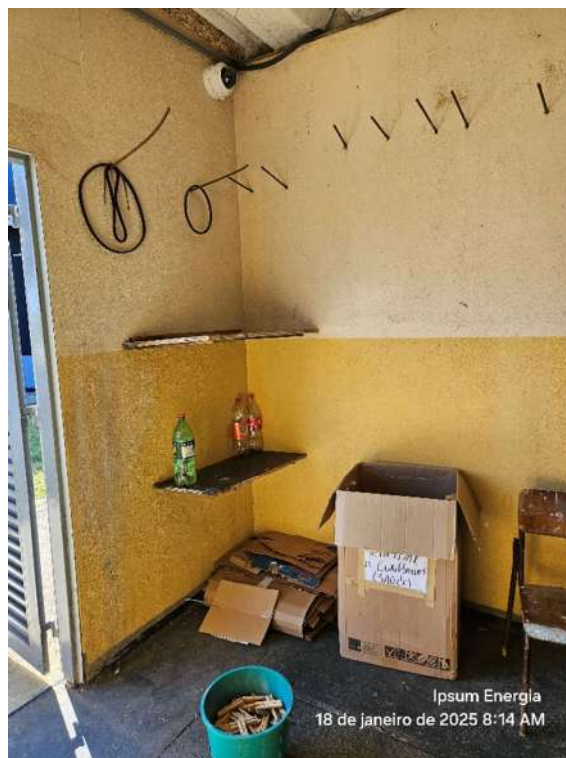
A sala do gerador tem muitos objetos que são combustíveis, como papelão, pneus, madeira e plásticos.

*Figura 12-Objetos inadequados a instalação*

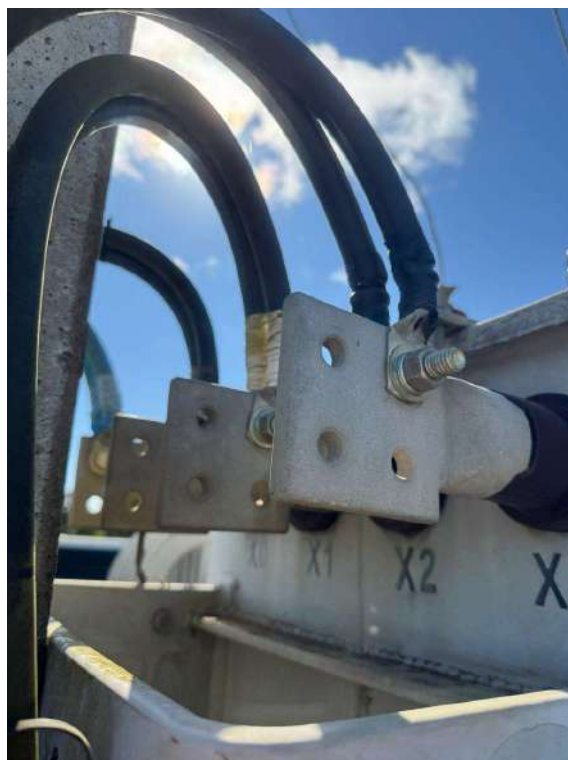
Todas as conexões do transformador estavam firmes e sem oxidações.

*Figura 13-Conexões do transformador*

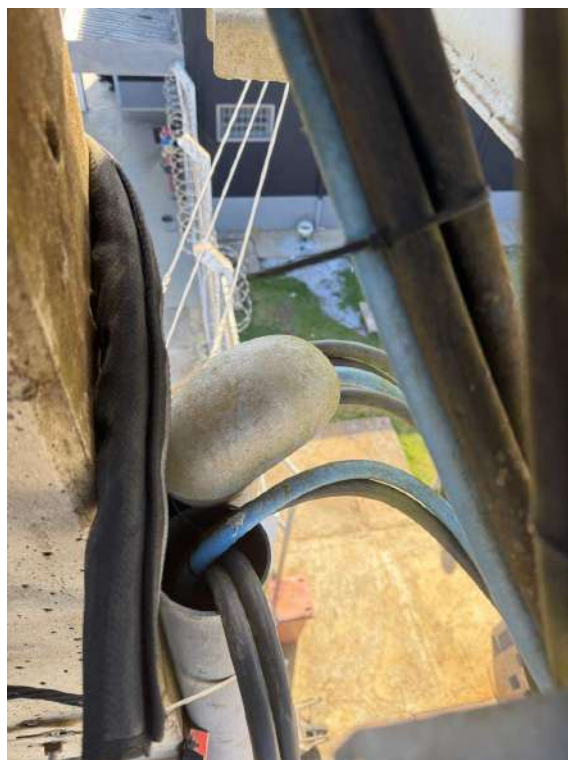
Um dos eletrodutos de saída do poste está sem o cabeçote.

*Figura 14-Eletroduto saída poste sem cabeçote*

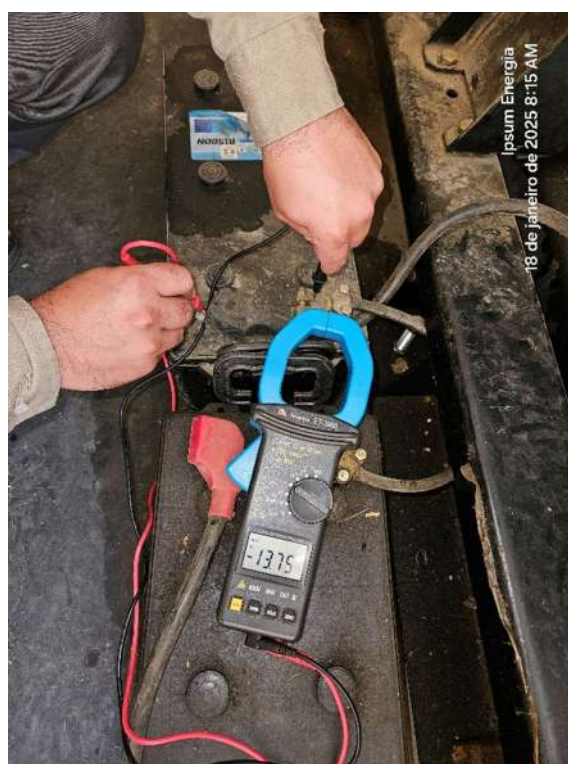
O gerador estava e permaneceu em modo stand-by após a manutenção. As baterias estavam com a tensão em 13,75Vcc.

*Figura 16-Tensão das baterias do Gerador*

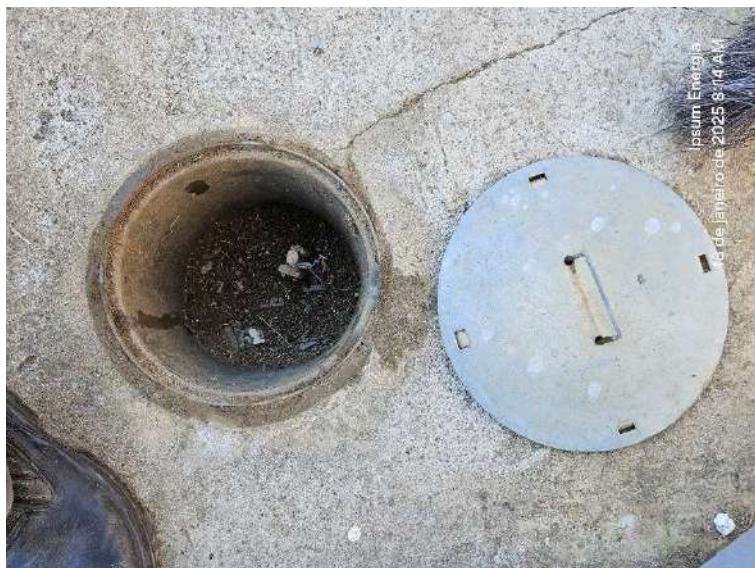
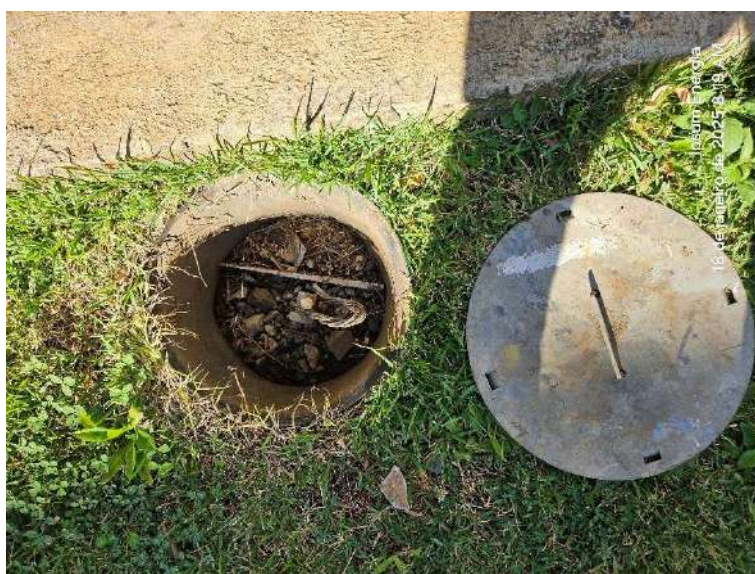
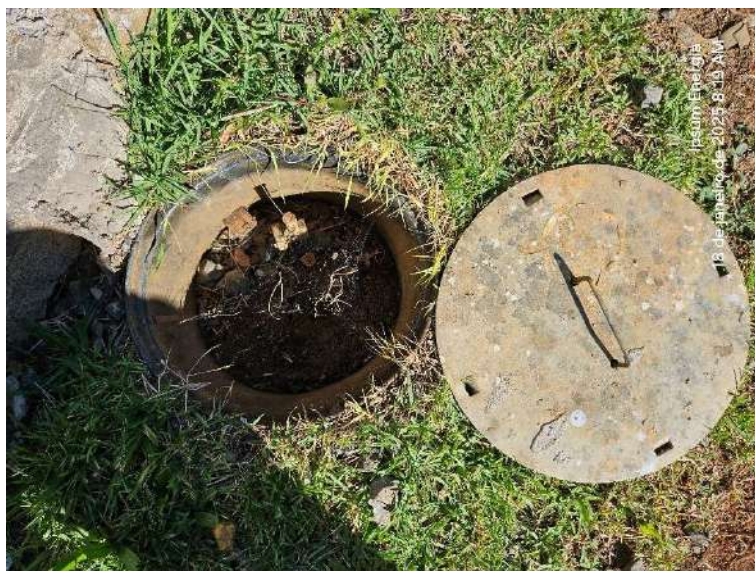
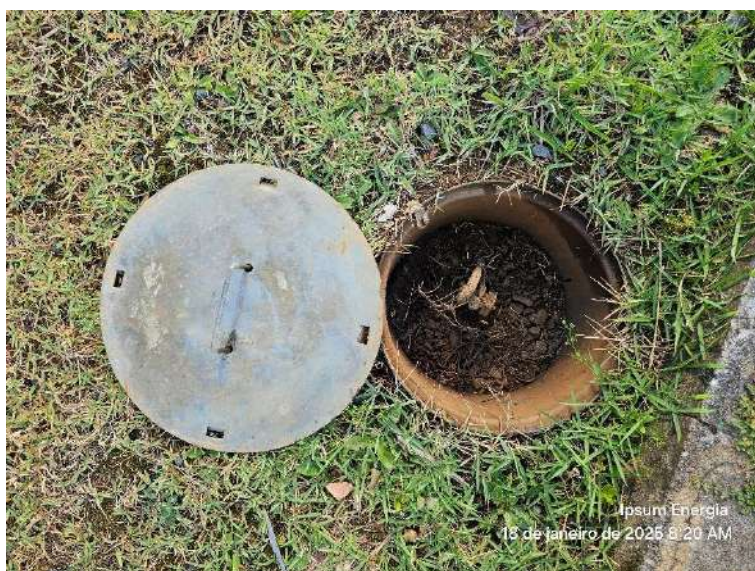
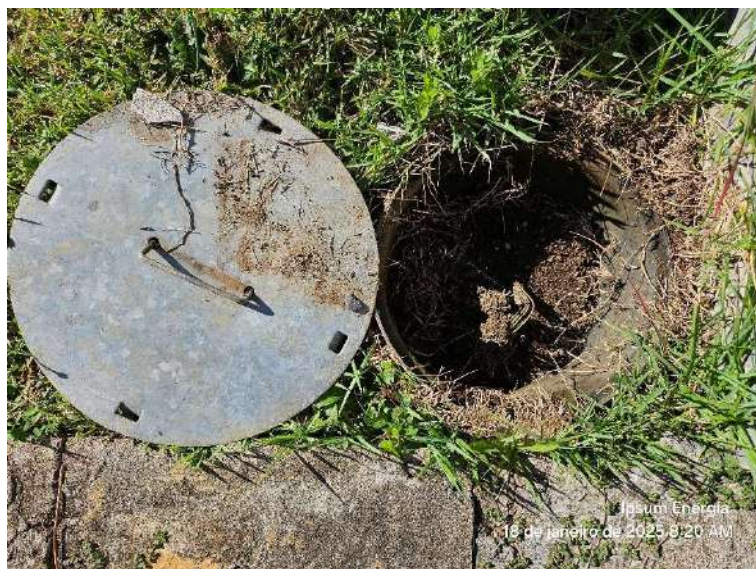
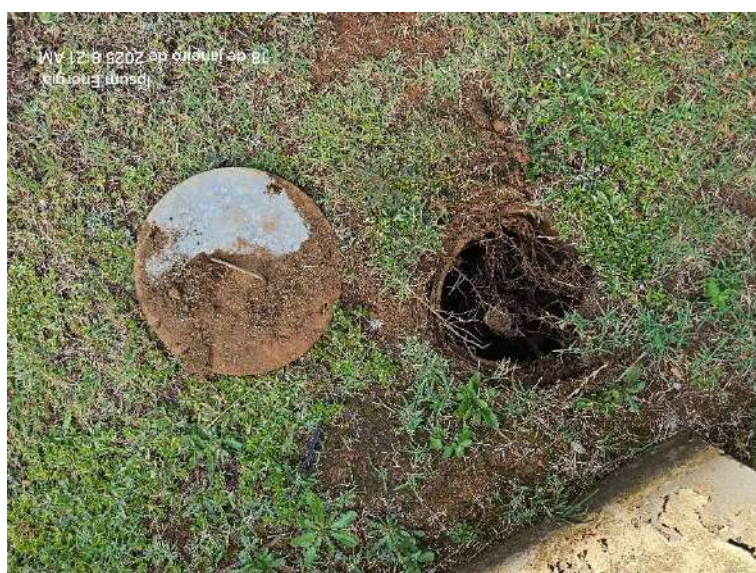
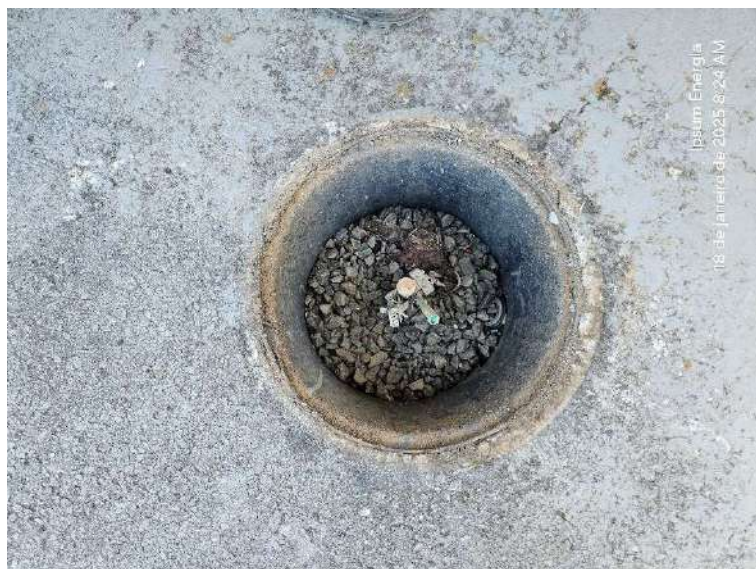
As caixas de aterramento estavam com muitos detritos, uma delas com concreto na parte interna.

Identificado que todas as conexões do aterramento, por ser inadequado, estavam frouxas e um dos conectores está espanado, sem conseguir aperto adequado.

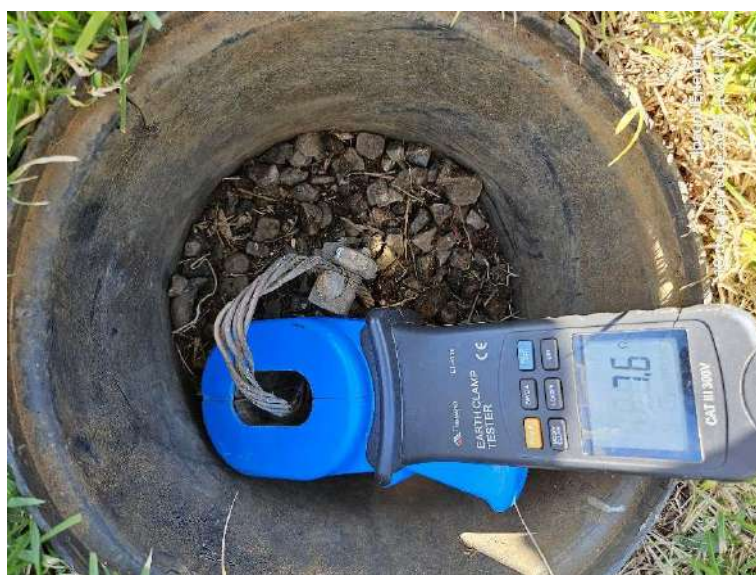
*Figura 26-Resistência de aterramento - 7,6 ohms*

A quantidade de hastes instaladas, ajudou a manter a resistência de aterramento, resistência equivalente  $9,52/5 = 1,90$  ohms, boa, embora poderá em breve isolar a instalação pela severa oxidação dos conectores inadequados, tipo PF e a falta de aperto adequado entre os cabos do aterramento e as hastes.

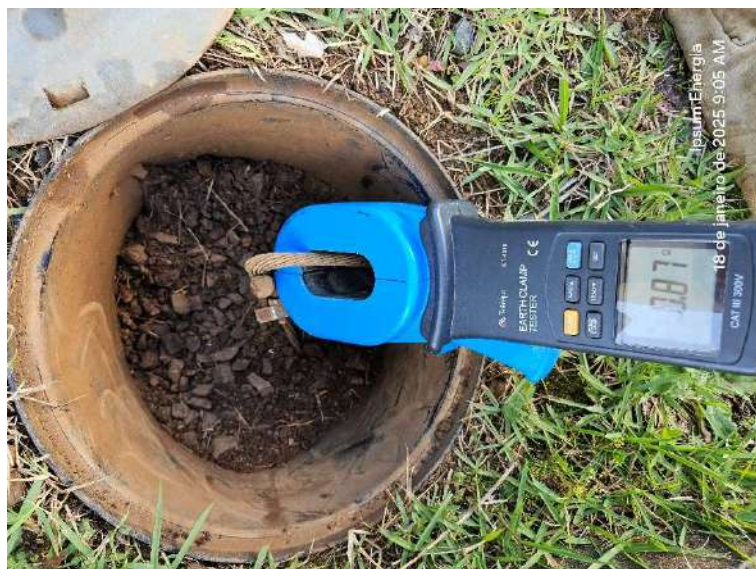
*Figura 27-Resistência de aterramento - 0,87 ohms*

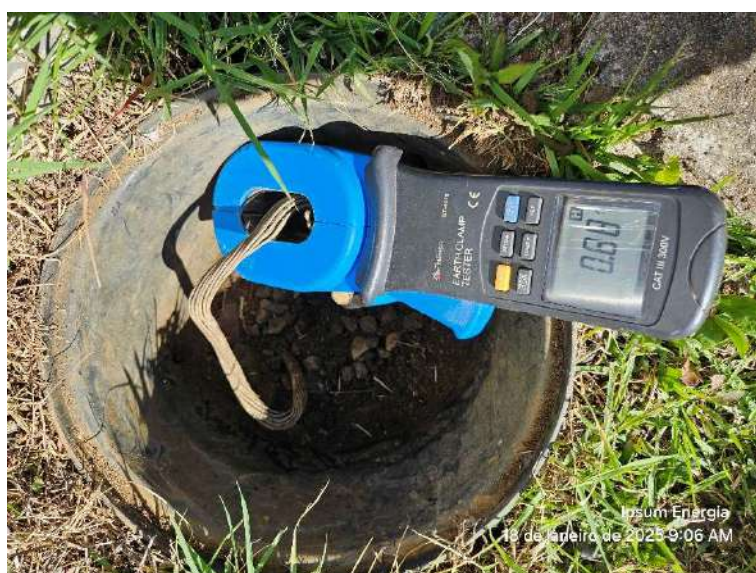
*Figura 28-Resistência de aterramento - 0,88 ohms*

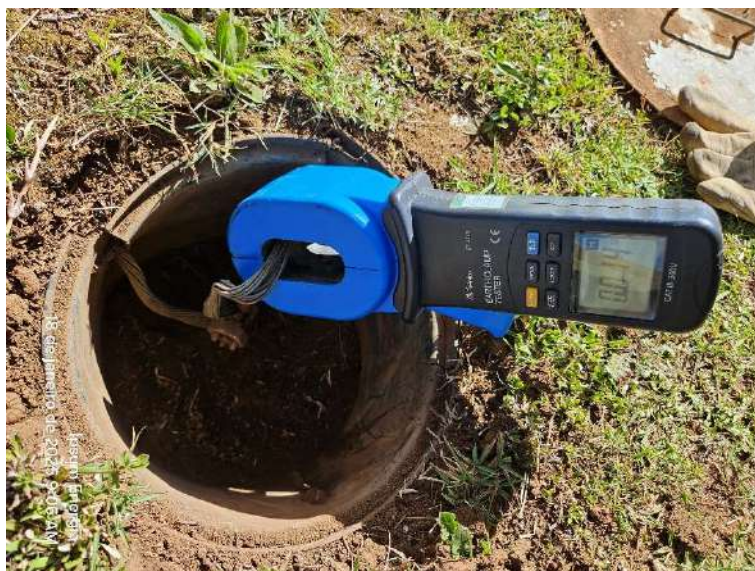
*Figura 29-Resistência de aterramento - 0,014 ohms*

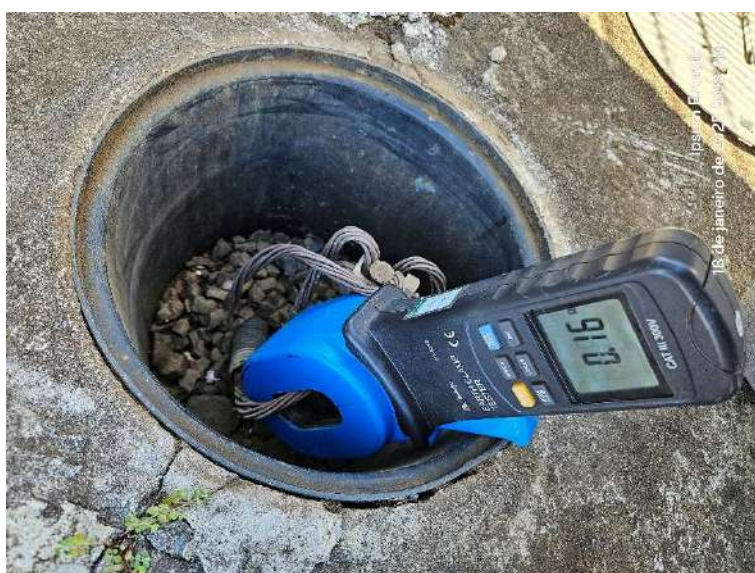
*Figura 30-Resistência de aterramento - 0,16 ohms*

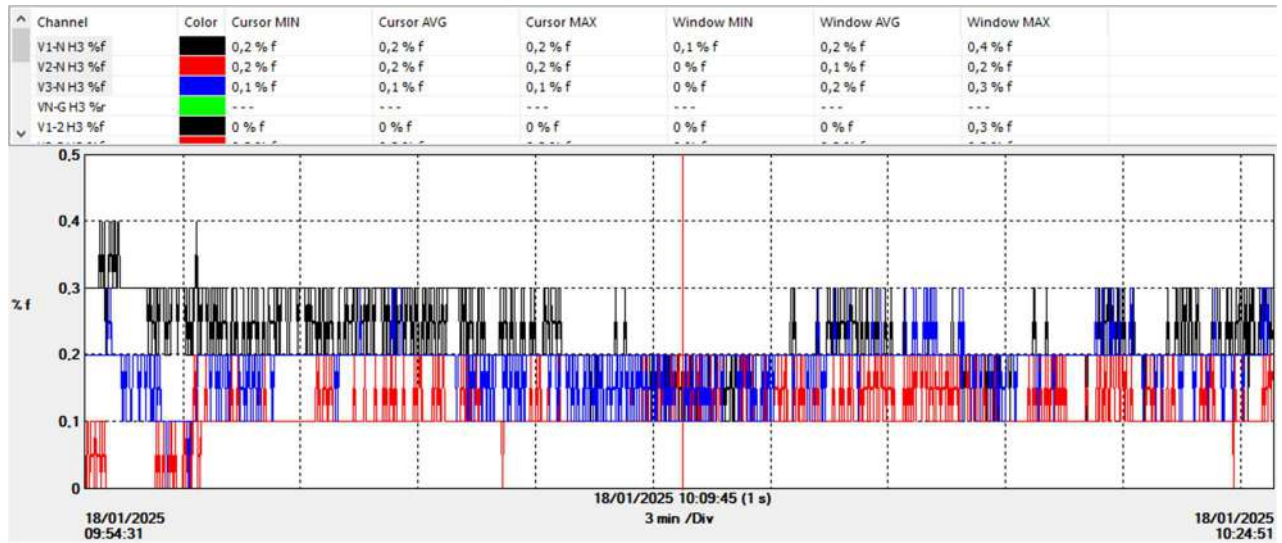
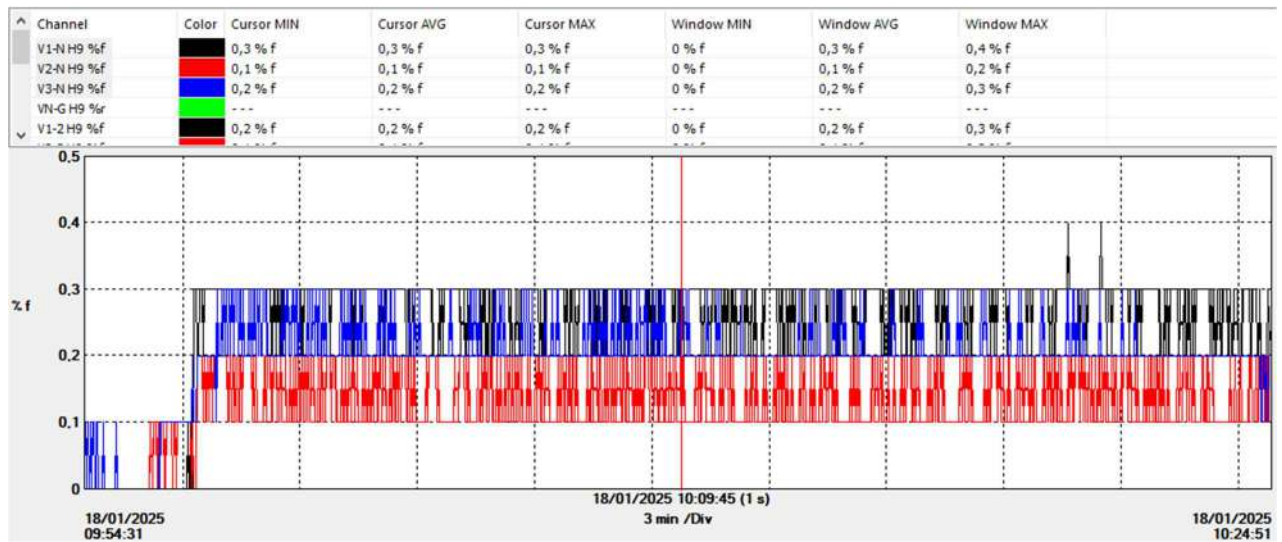
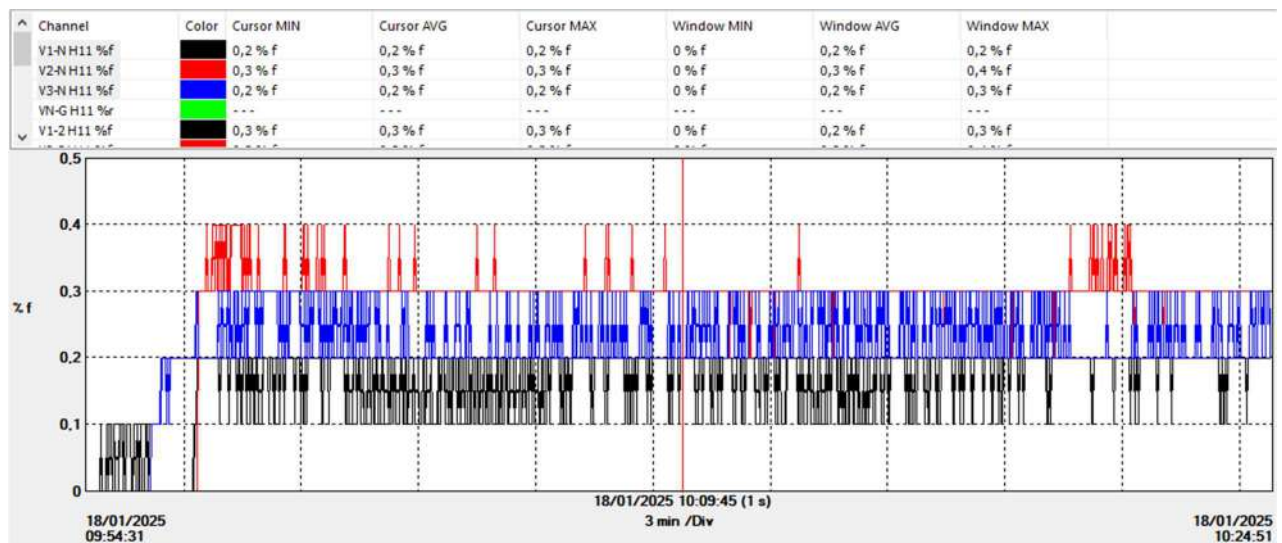
No exemplo abaixo a 3ª, 9ª e 11ª ordens harmônicas, umas das mais prejudiciais as instalações elétricas, com níveis de distorção harmônica dentro da normalidade, tanto na primeira, como na segunda análise.

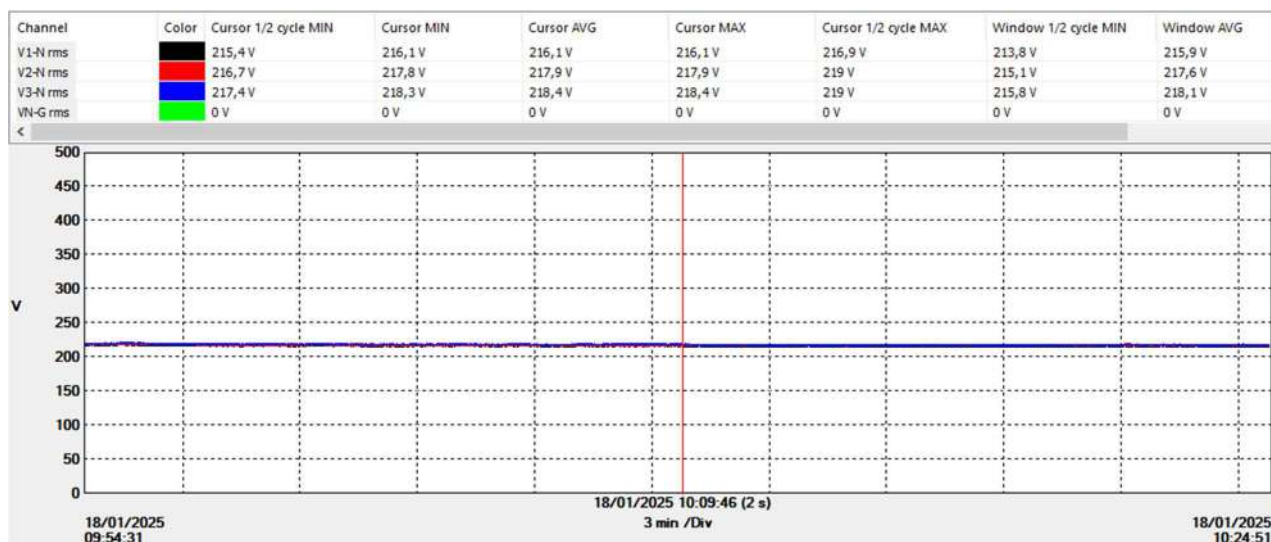
Figura 37-Tensão no neutro

Observado através da tensão de neutro que os desequilíbrios de carga ainda não estão refletindo no neutro, mas não perdem a importância, visto a alta corrente no neutro. A tensão zero no neutro também indica que o mesmo está bem aterrado.

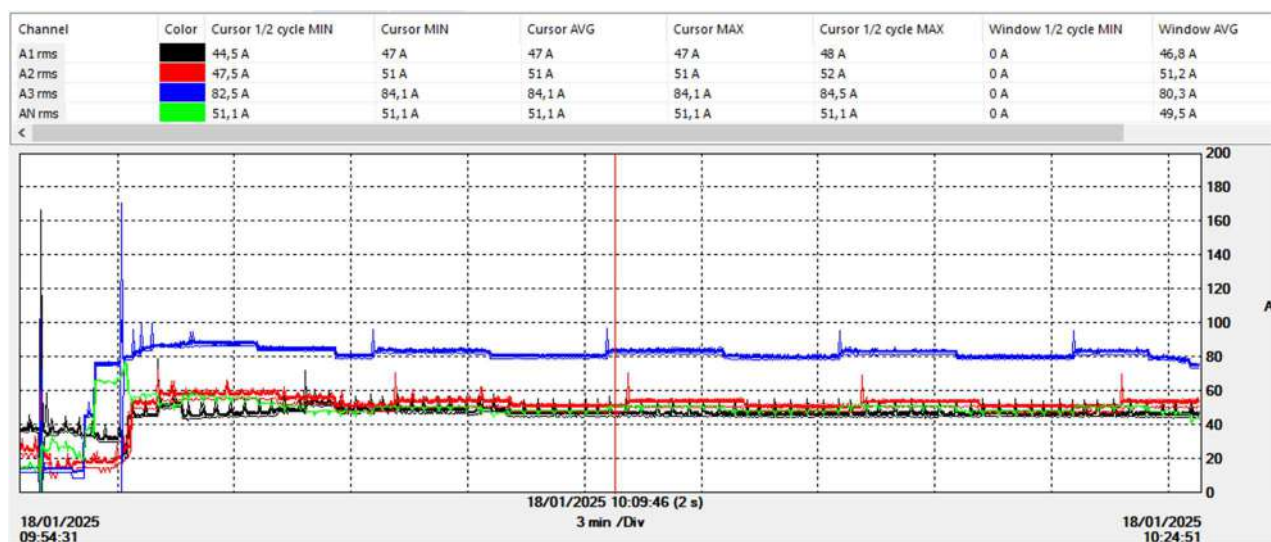
Figura 38-Correntes observadas na AQEE

A AQEE evidenciou o forte desequilíbrio entre as fases, variável e acentuado, registrando 84A na fase T (azul) e nas outras por volta de 50<sup>a</sup> e linear / equilibradas.

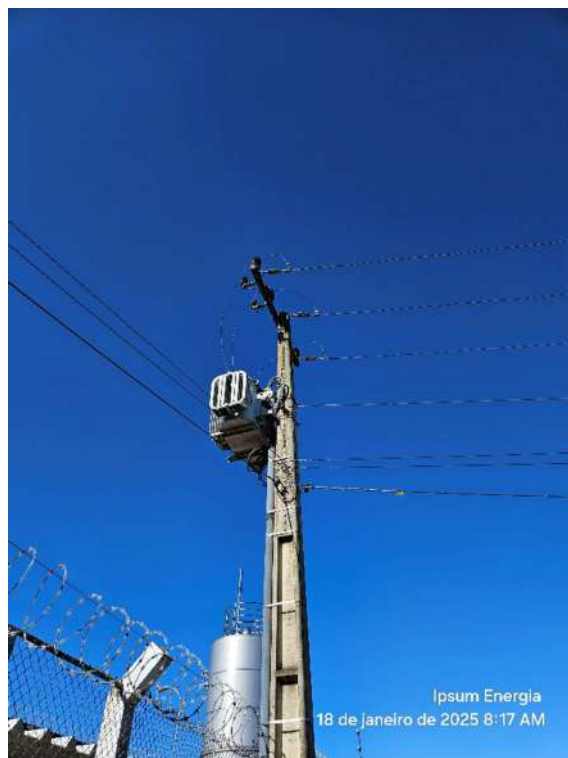
*Figura 42-Transformador da unidade - 225KVA*

Todas as conexões da transformação, da proteção, do BEP e dos QGBT foram reapertadas. Também foram inspecionados e realizado limpeza geral.

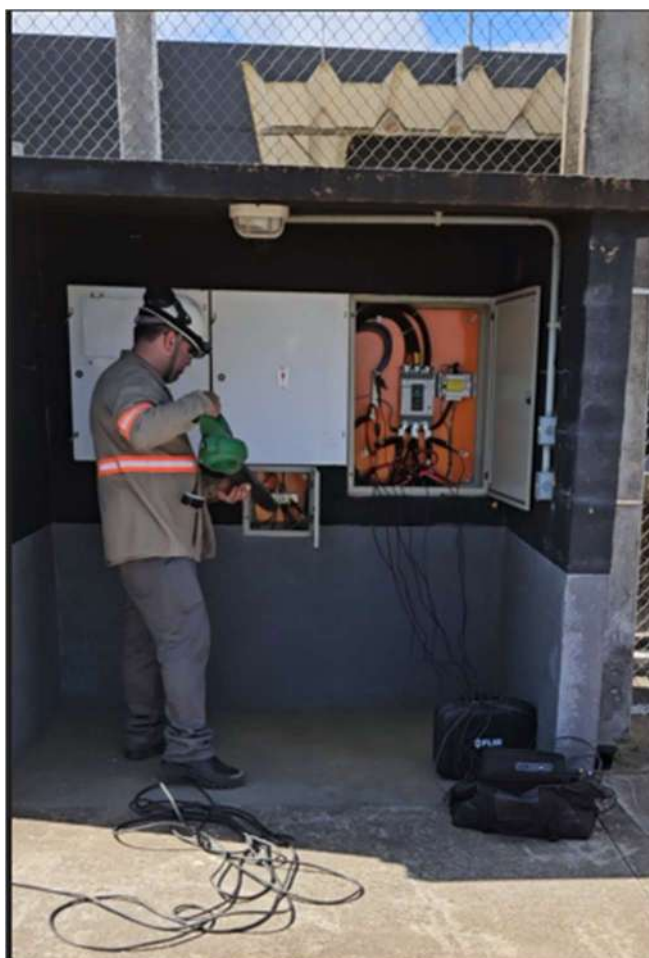
*Figura 43-Limpeza da SE com soprador*
