LAUDO DE ABSORVIÇÕES DE SOLO

(Laudo do Teste de Percolação)

O laudo técnico de percolação tem por finalidade, determinar a capacidade de absorção do terreno para o dimensionamento do futuro poço absorvente, situado na Rua Dois Qd. 01 Lt. 01 - Setor Central - Córrego do Ouro - GO.

Este documento visa apresentar as fotos da sondagem executada na Rua Dois Qd. 01 Lt. 01 - Setor Central - Córrego do Ouro - GO.

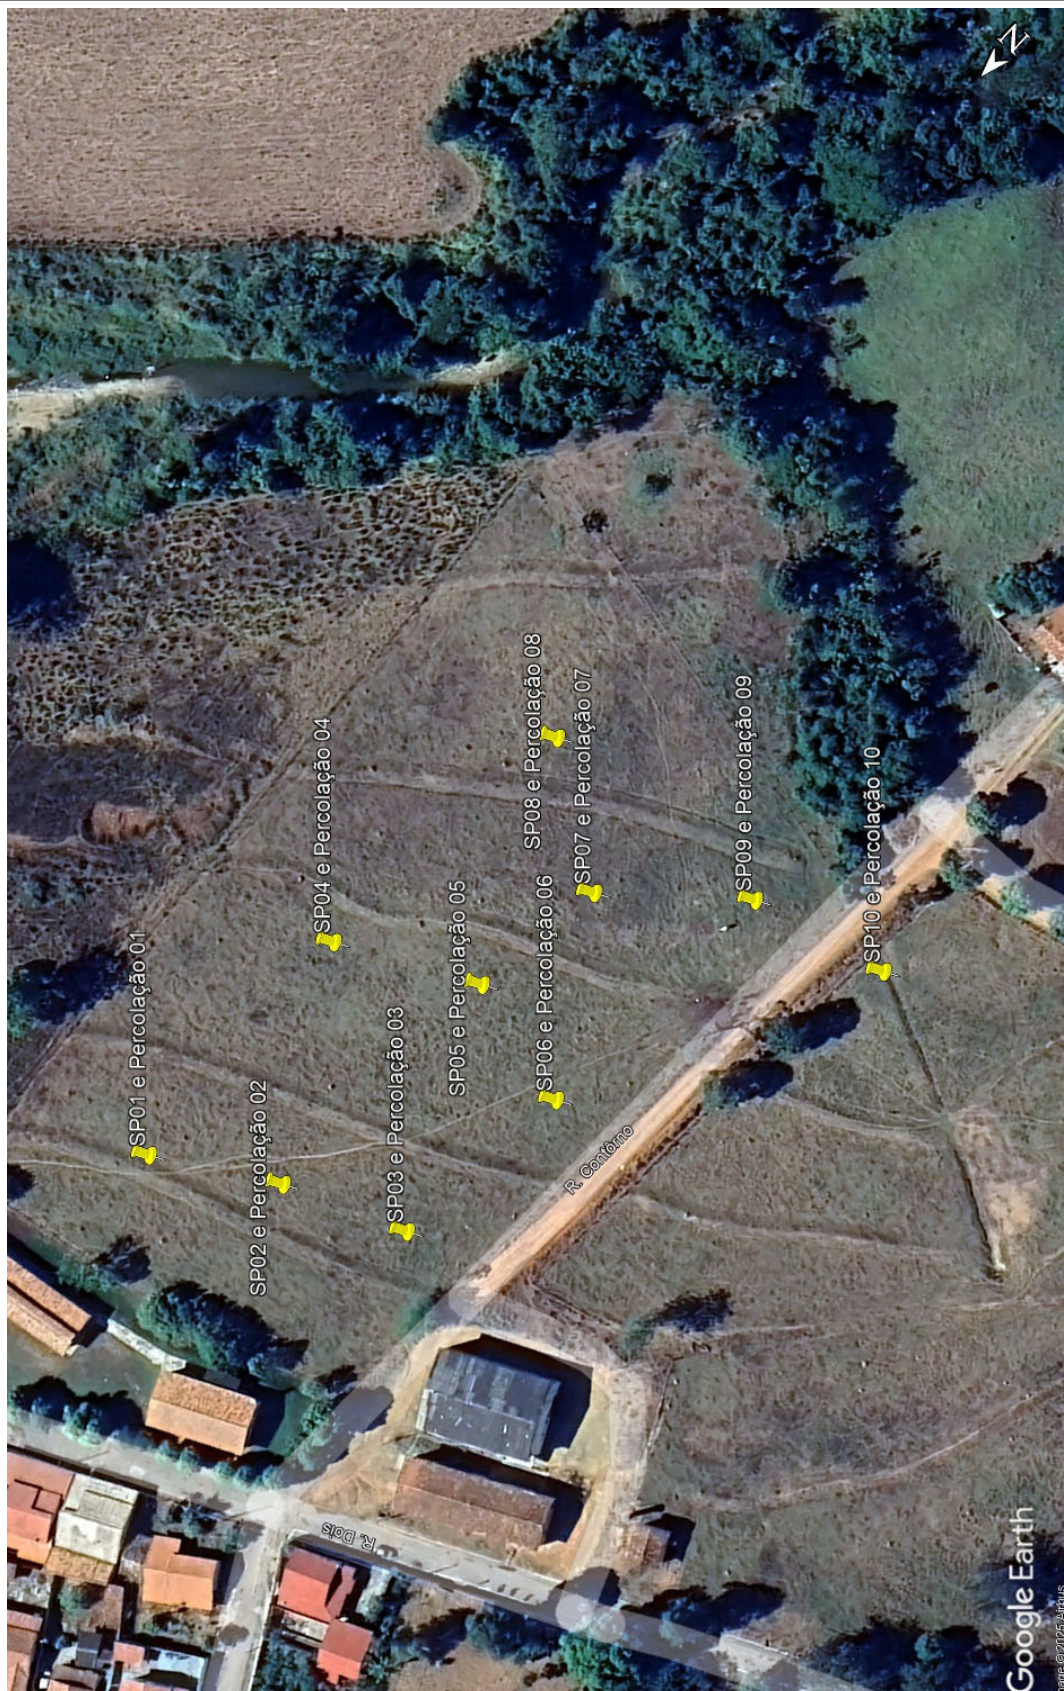
CROQUI DE SONDAGEM

Rua Dois Qd. 01 Lt. 01 – Setor Central – Córrego
do Ouro – GO

O presente ensaio foi efetivado com a execução de furos na Rua Dois Qd. 01 Lt. 01 - Setor Central - Córrego do Ouro - GO. Foram executados 10 furos no terreno com dimensões de 30cm x 30cm, com profundidade de 1,50m, com a finalidade de perfazer os ensaios pretendidos, no dia 20 e 21 de agosto de 2025.
