RELATÓRIO TÉCNICO DE VISTORIA

Interessado: Câmara de Vereadores de Campo Bom/RS

Endereço: Rua Lima e Silva, 68 – Centro, Campo Bom/RS

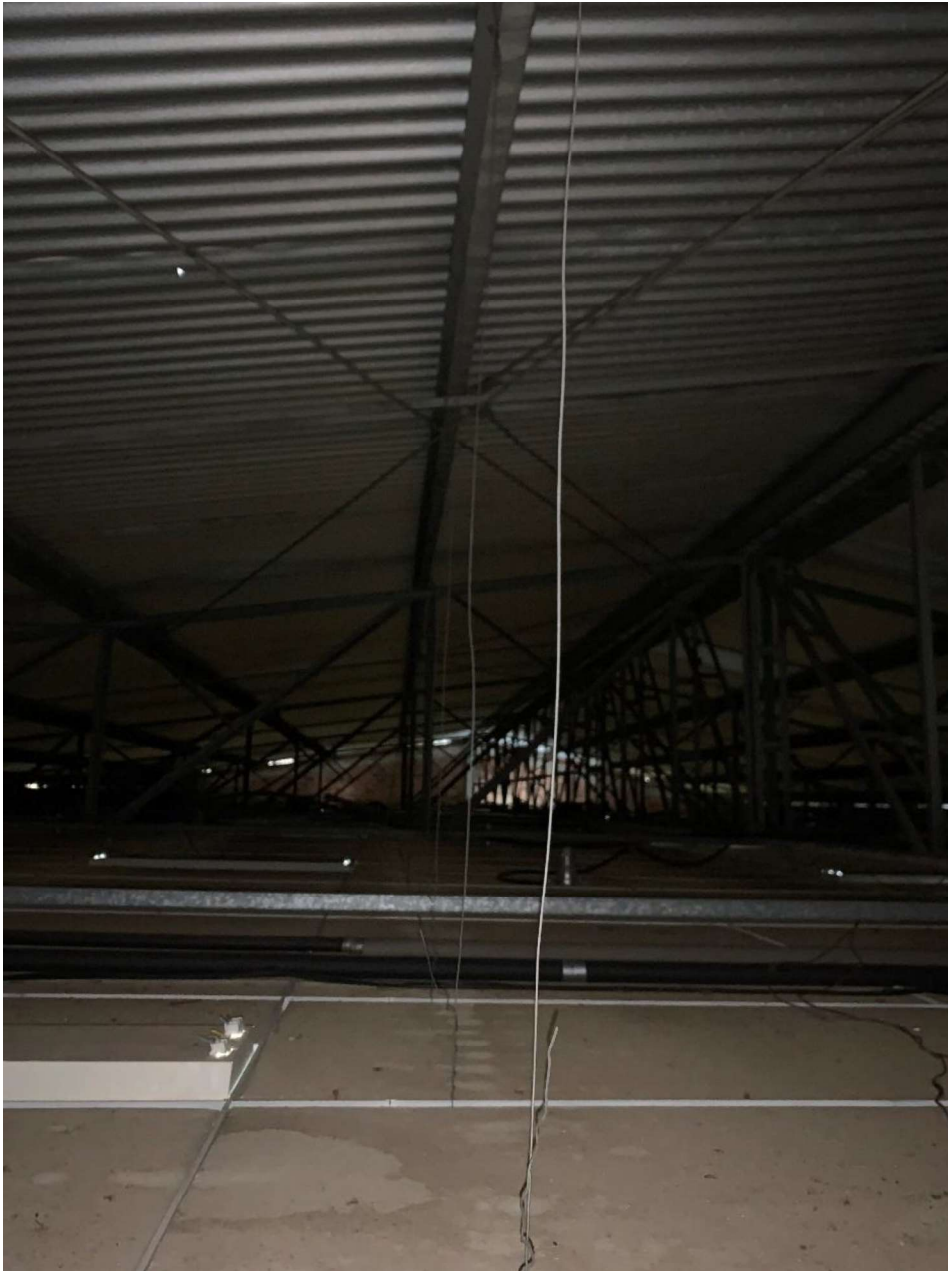
Figura 15 - Vista geral da estrutura metálica da cobertura

- **Sistema de proteção contra descargas atmosféricas (SPDA):** para-raios rompido, expondo a edificação a riscos elétricos.
- **Revestimentos externos:** pintura com escamação e bolhas, além de fissuras nas paredes.
- **Estrutura metálica da cobertura:** necessidade de inspeção detalhada para verificar corrosão e integridade geral dos perfis metálicos.

1. **Manutenção imediata:**
 - Reparar tubulações pluviais.
 - Reinstalar e regularizar o sistema de para-raios.
2. **Tratamento das infiltrações:**
 - Impermeabilização das paredes.
 - Revisão da cobertura metálica e pontos de vedação.
3. **Recuperação dos revestimentos:**
 - Remoção das áreas com escamação e bolhas na pintura.
 - Extinção da origem da umidade
 - Repintura com produtos adequados e resistentes à umidade.
4. **Inspeção estrutural:**
 - Avaliação técnica detalhada das fissuras.
 - Verificação da estrutura metálica quanto à corrosão e capacidade de carga.
5. **Plano de manutenção preventiva:**
 - Estabelecer cronograma periódico de inspeções e reparos.
 - Garantir a conservação e prolongar a vida útil da edificação.

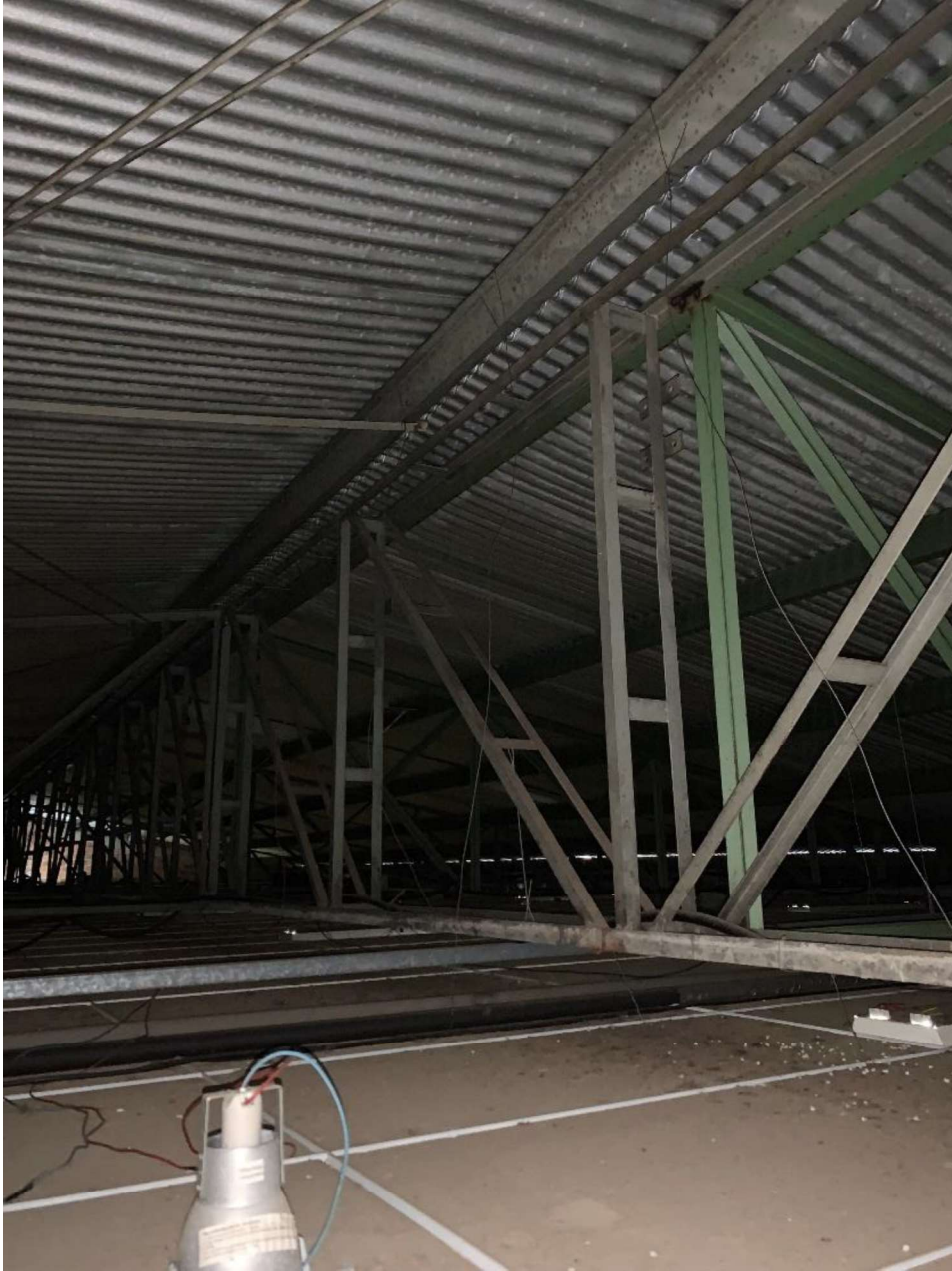
Figura 16 - Vista da treliça central da estrutura metálica da cobertura
