MEMORIAL DESCRITIVO ARQUITETÔNICO

SERVIÇOS DE REFORMA PARCIAL NA E.E. DE TEMPO INTEGRAL ANTÔNIA DA SILVEIRA CAPILÉ (serviços de pintura, revisão e readequação de muros), LOCALIZADA NO MUNICÍPIO DE DOURADOS, COM RECURSOS FEDERAIS PROVENIENTES DO FUNDO NACIONAL DE DESENVOLVIMENTO DA EDUCAÇÃO – FNDE.

Unidade Escolar: Escola Estadual Antônia da Silveira Capilé

Data: Junho/2026

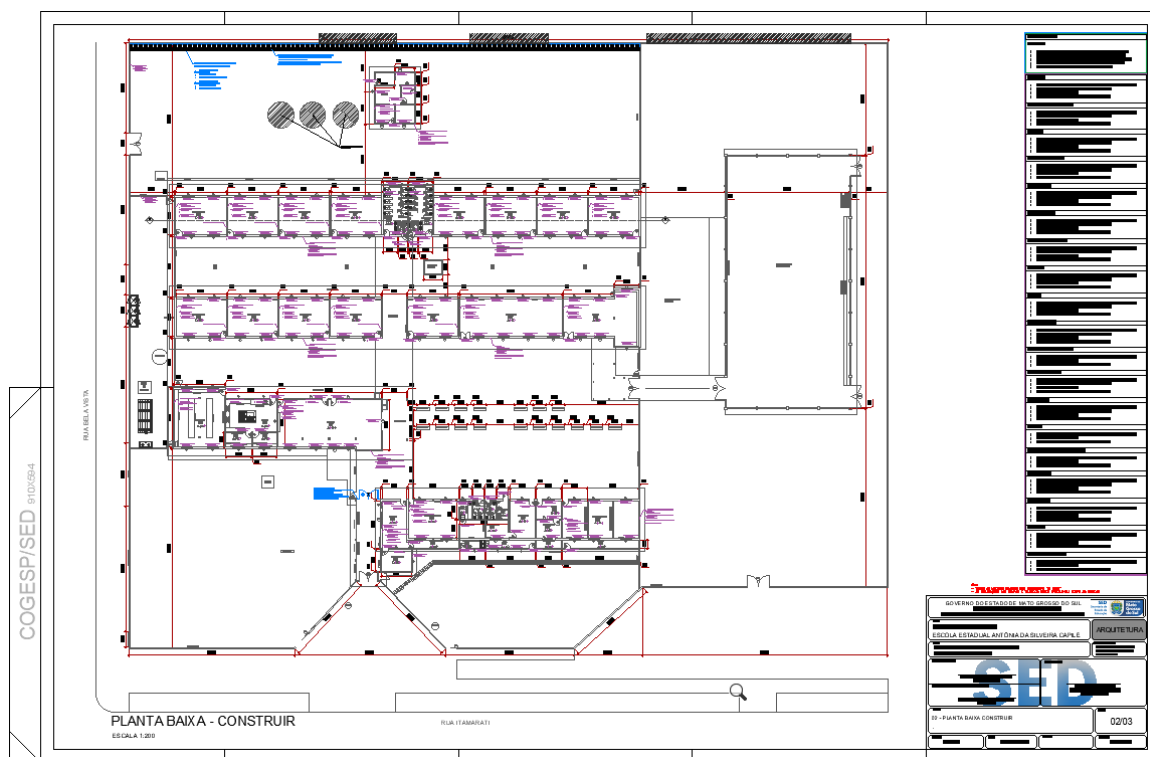
A desativação das fossas sépticas deverá ser realizada mediante procedimentos técnicos apropriados, observando-se as exigências sanitárias, ambientais e de segurança aplicáveis. Os serviços deverão contemplar, quando necessário, a limpeza prévia das estruturas, a remoção de resíduos remanescentes, o preenchimento com material inerte devidamente compactado e a recomposição da superfície, de modo a eliminar riscos sanitários, estruturais e de acidentes, garantindo a estabilidade do solo e a segurança da comunidade escolar.

As intervenções propostas foram definidas considerando critérios de segurança, salubridade, estabilidade do solo e atendimento às normas técnicas vigentes, bem como às diretrizes e padrões adotados pelos órgãos públicos de educação, garantindo a adequada recuperação da área e a segurança da comunidade escolar
