**PREFEITURA MUNICIPAL DE CARLOS BARBOSA**  
ESTADO DO RIO GRANDE DO SUL  
SECRETARIA MUNICIPAL DE PROJETOS PÚBLICOS

**LAUDO DE VISTORIA DE LOCATIVO DE IMÓVEL**  
**OBJETO: CENTRO CULTURAL MÃE DE DEUS/PARÓQUIA MÃE DE DEUS**

**CARLOS BARBOSA**  
**2025**

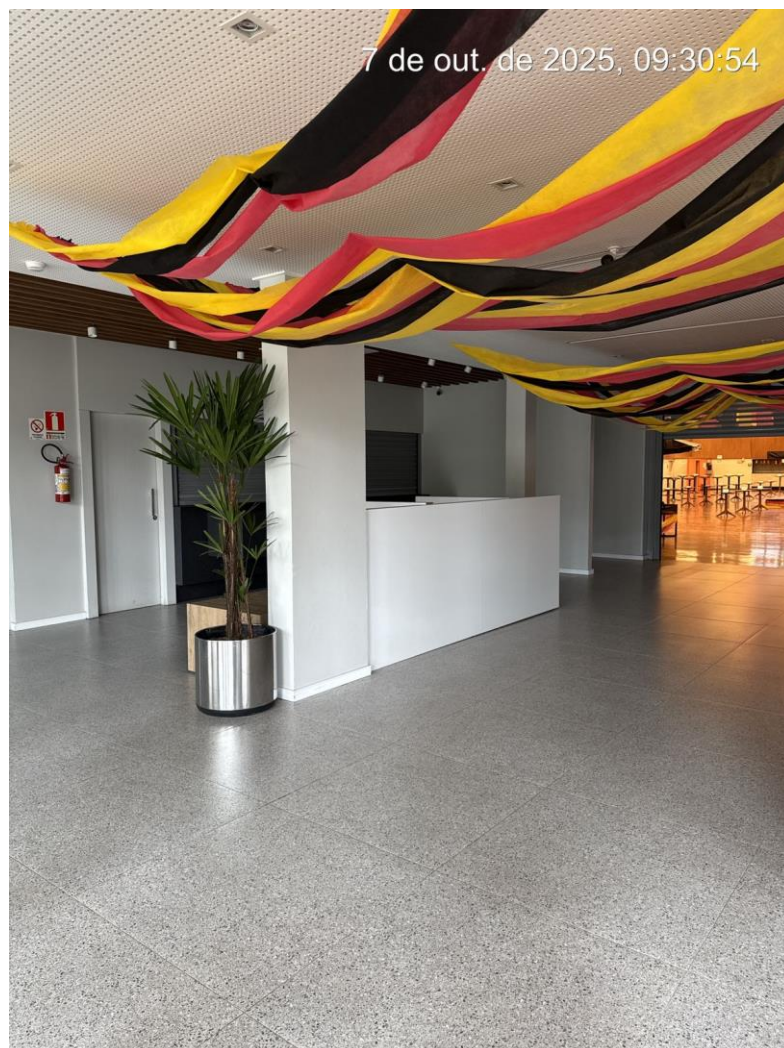
Figura 2 – *Hall* de entrada

O *hall* de entrada encontra-se em boas condições, apresentando apenas algumas avarias conforme figura 3.

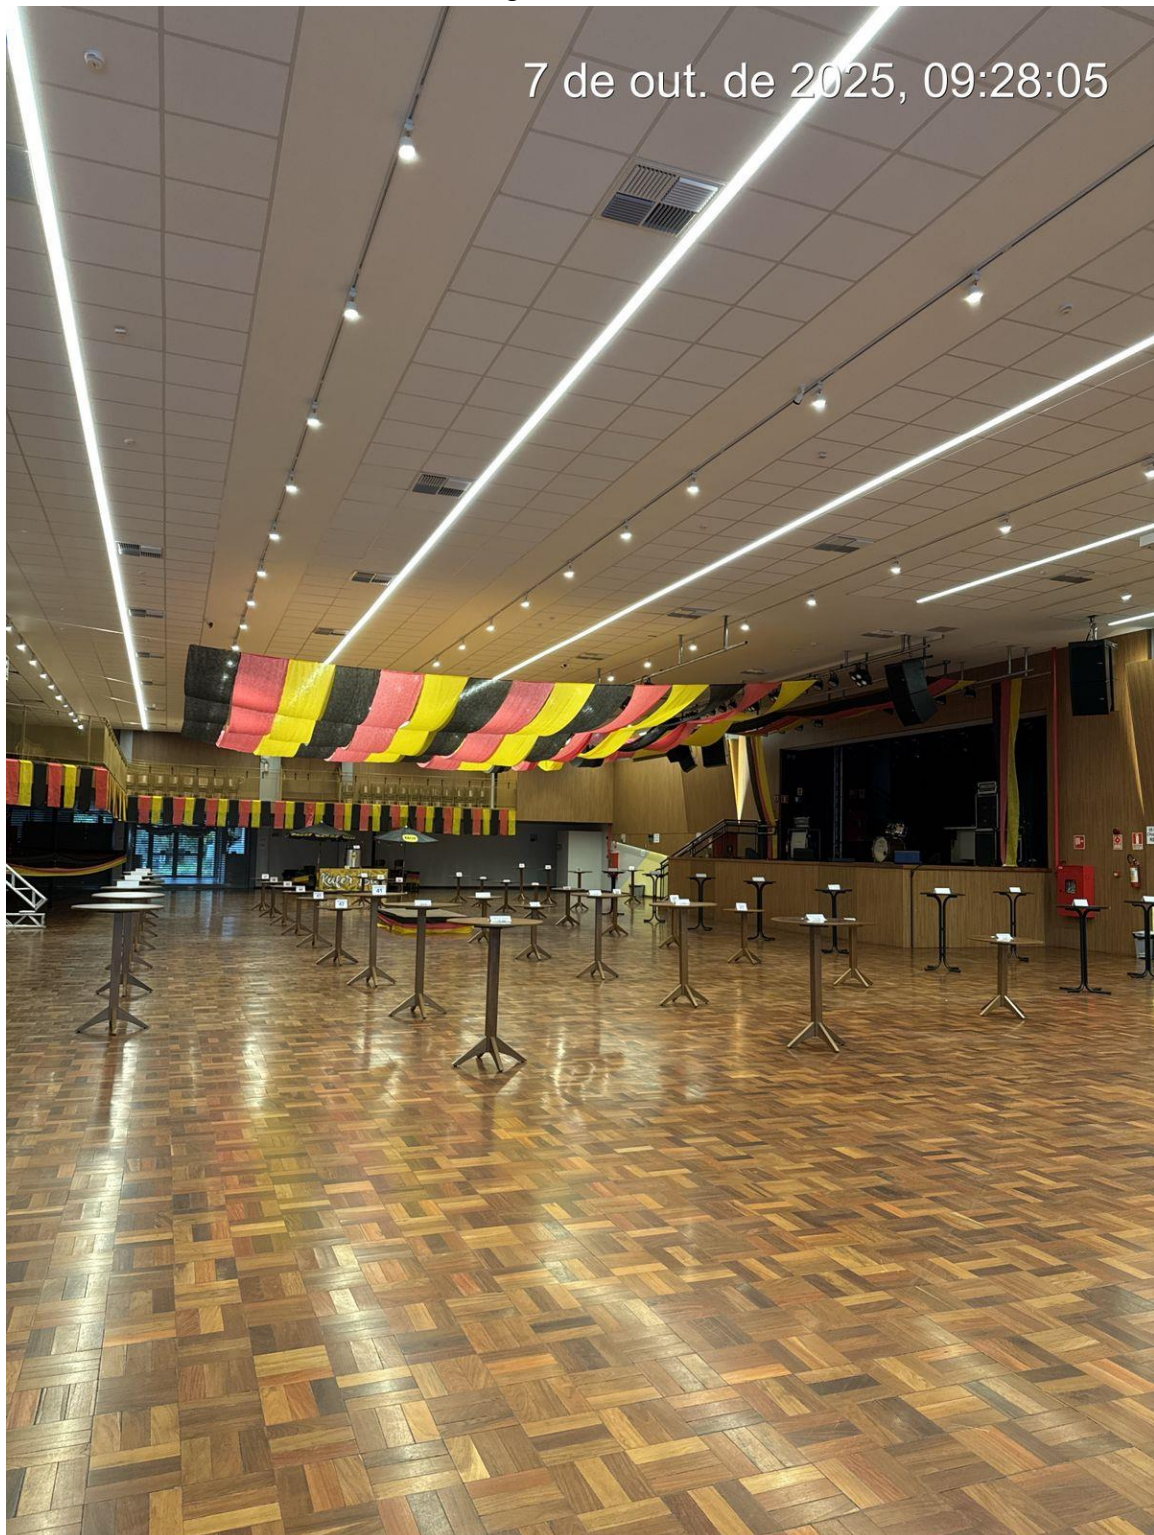
Figura 4 – Salão

O salão está em boas condições, não sendo observado nenhum dano significativo em sua estrutura e apresentando todas luminárias em pleno funcionamento.

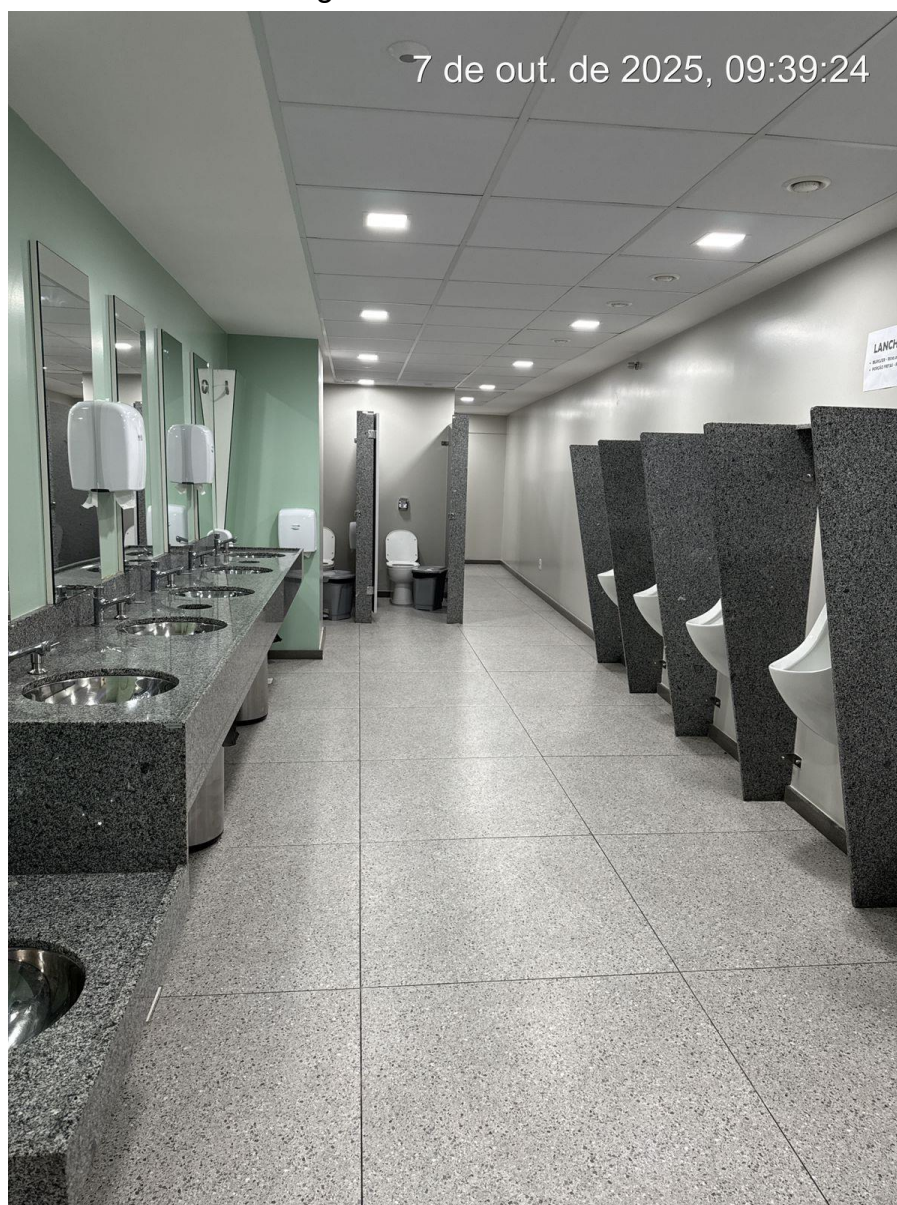
Figura 5 – Banheiro masculino

O banheiro masculino encontra-se em perfeitas condições, com todos os metais, louças e iluminação funcionando, conforme figura 5. Já na figura 6, podemos notar marcas na parede e presença de umidade próximo ao rodapé.

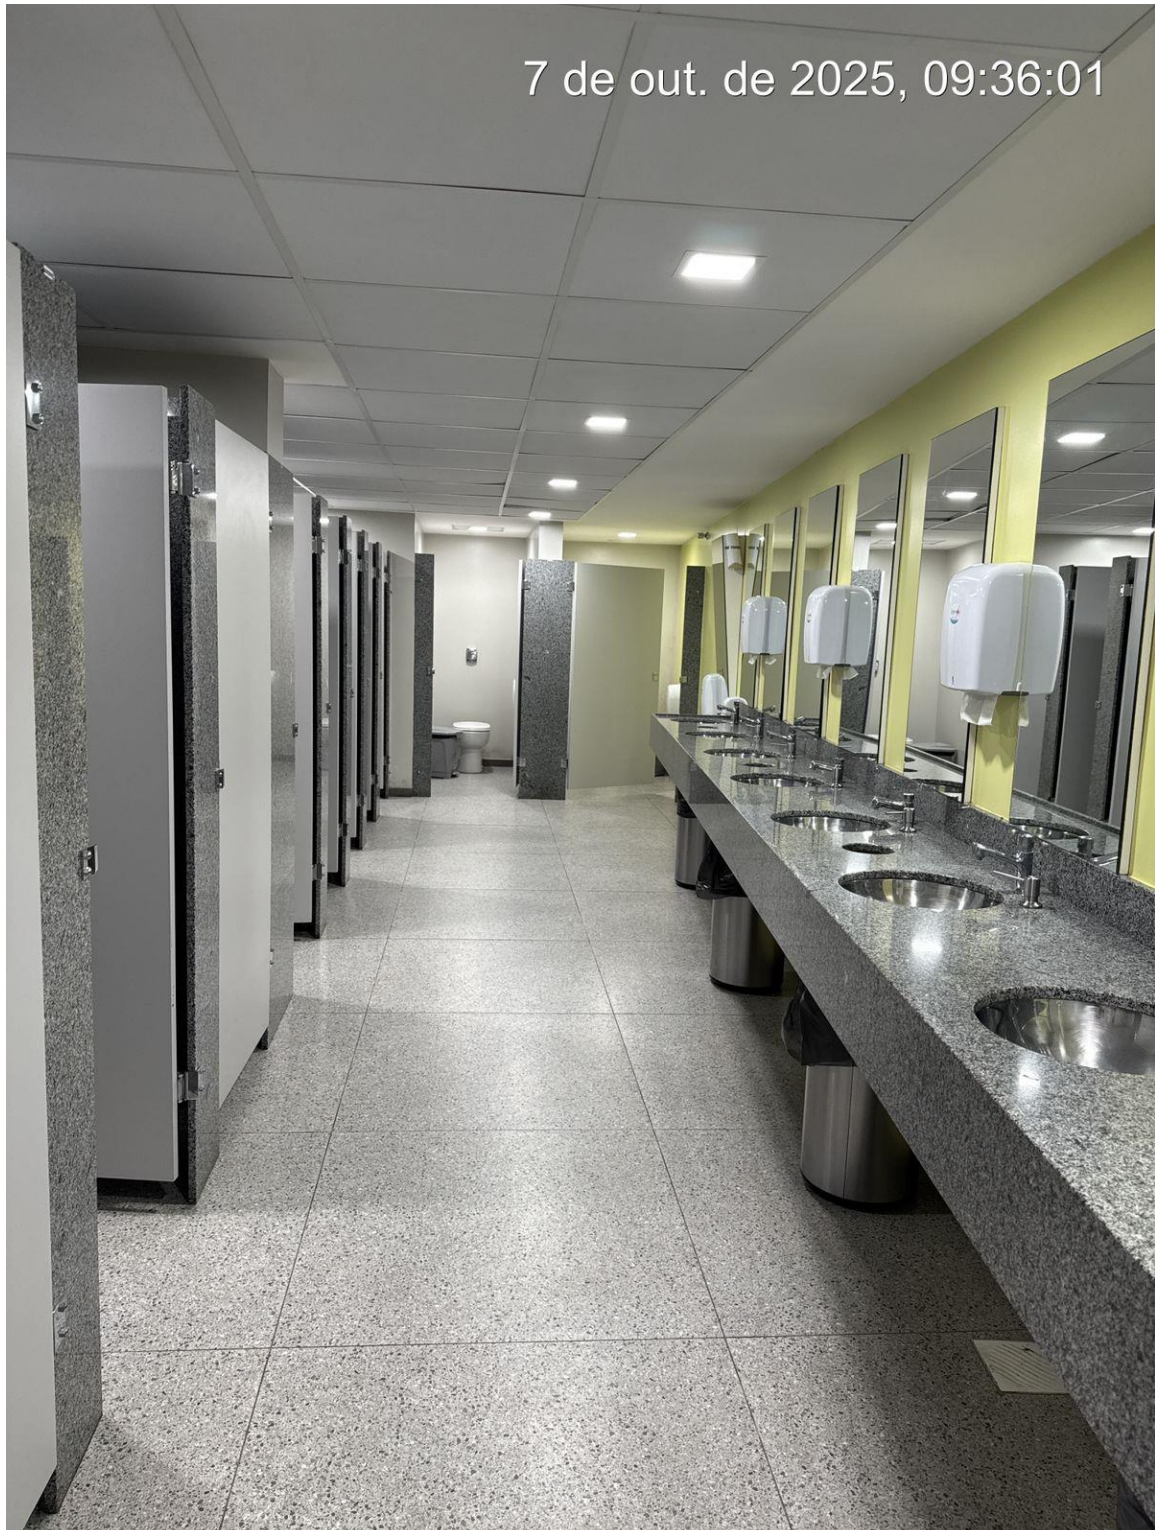
Figura 7 – Banheiro feminino

O banheiro feminino encontra-se em boas condições, com todos os metais, louças e iluminação funcionando, conforme figura 7. Já nas figuras 8 e 9, respectivamente, podemos notar a presença de infiltração em um canto e um assento sanitário desinstalado (ou quebrado), colocado em cima da lixeira.

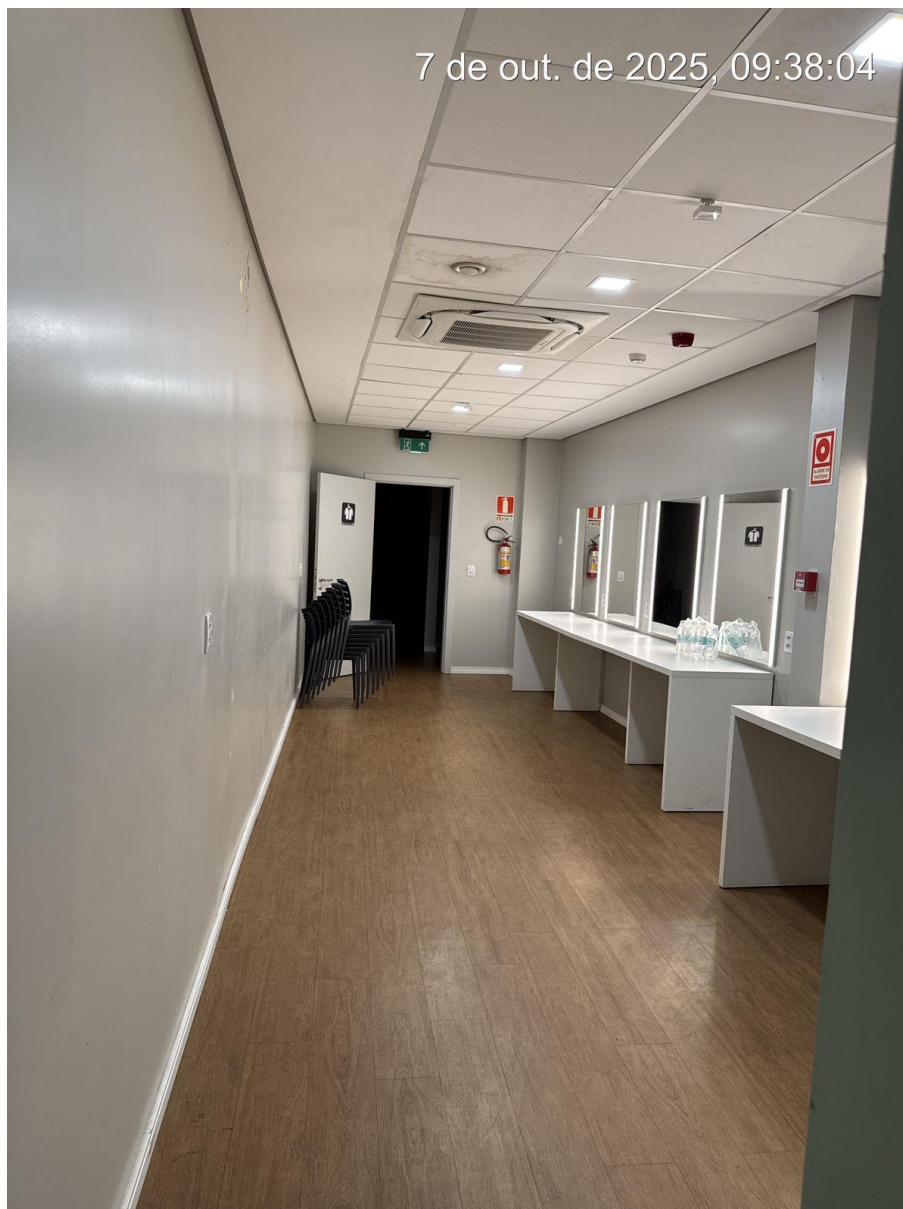
Figura 11 – Vista geral camarim 1

O camarim 1 apresenta perfeitas condições de uso, com todas as luminárias funcionando. Na figura 12, podemos notar a presença de umidade em alguns pontos no forro e na parede.

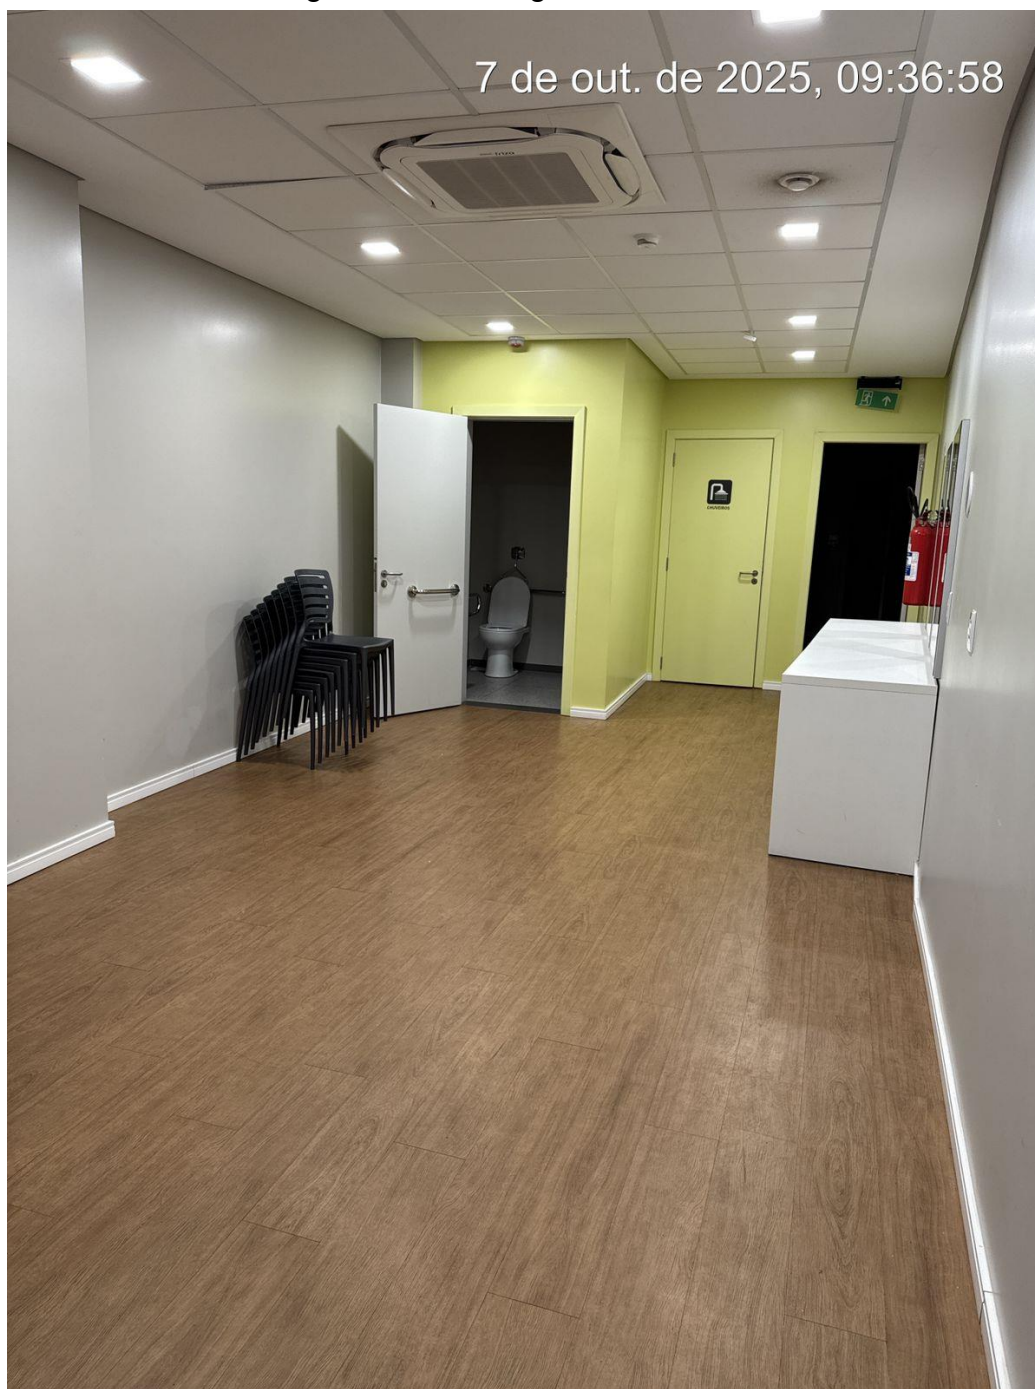
Figura 13 – Vista geral do camarim 2

O camarim 2 apresenta perfeitas condições de uso, com todas as luminárias funcionando. Na figura 14, podemos notar que a placa de identificação de saída de emergência está solta.

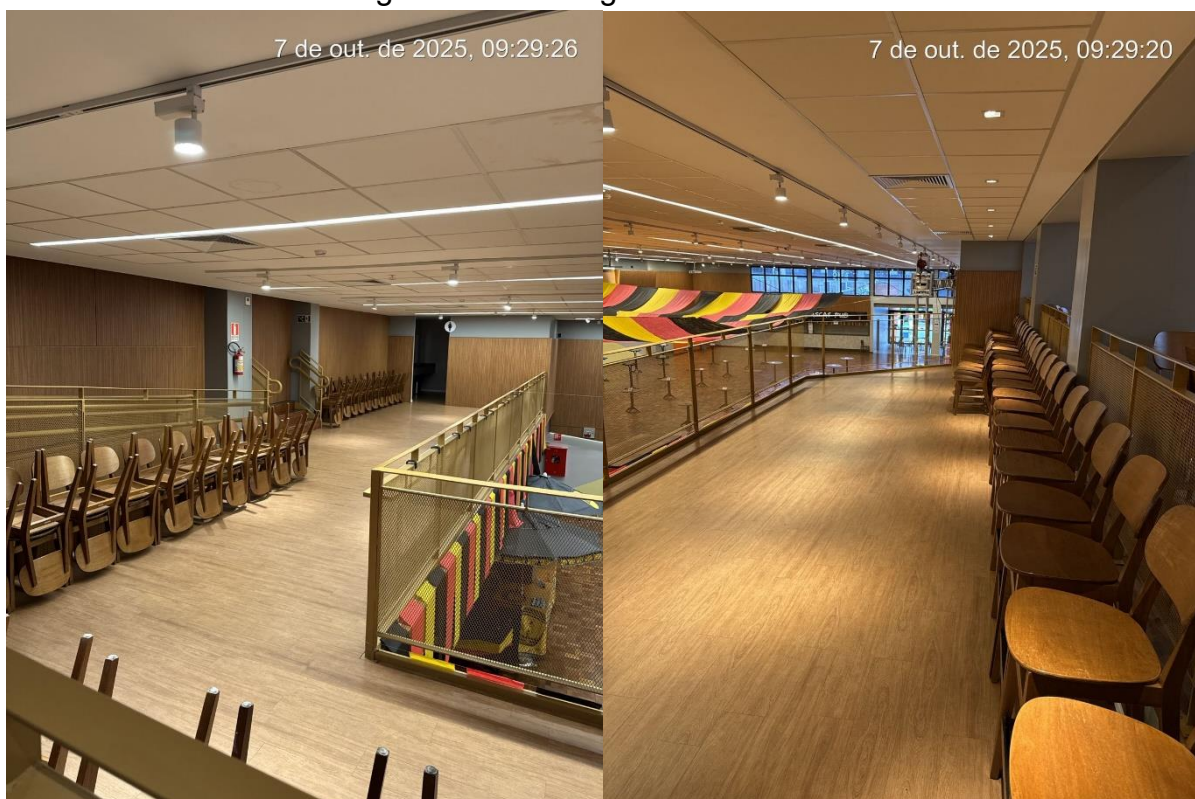
**Figura 15 – Vista geral do mezanino**

O mezanino do salão encontra-se em perfeitas condições de uso, apresentando apenas algumas batidas e marcas nos pilares, conforme figura 16.

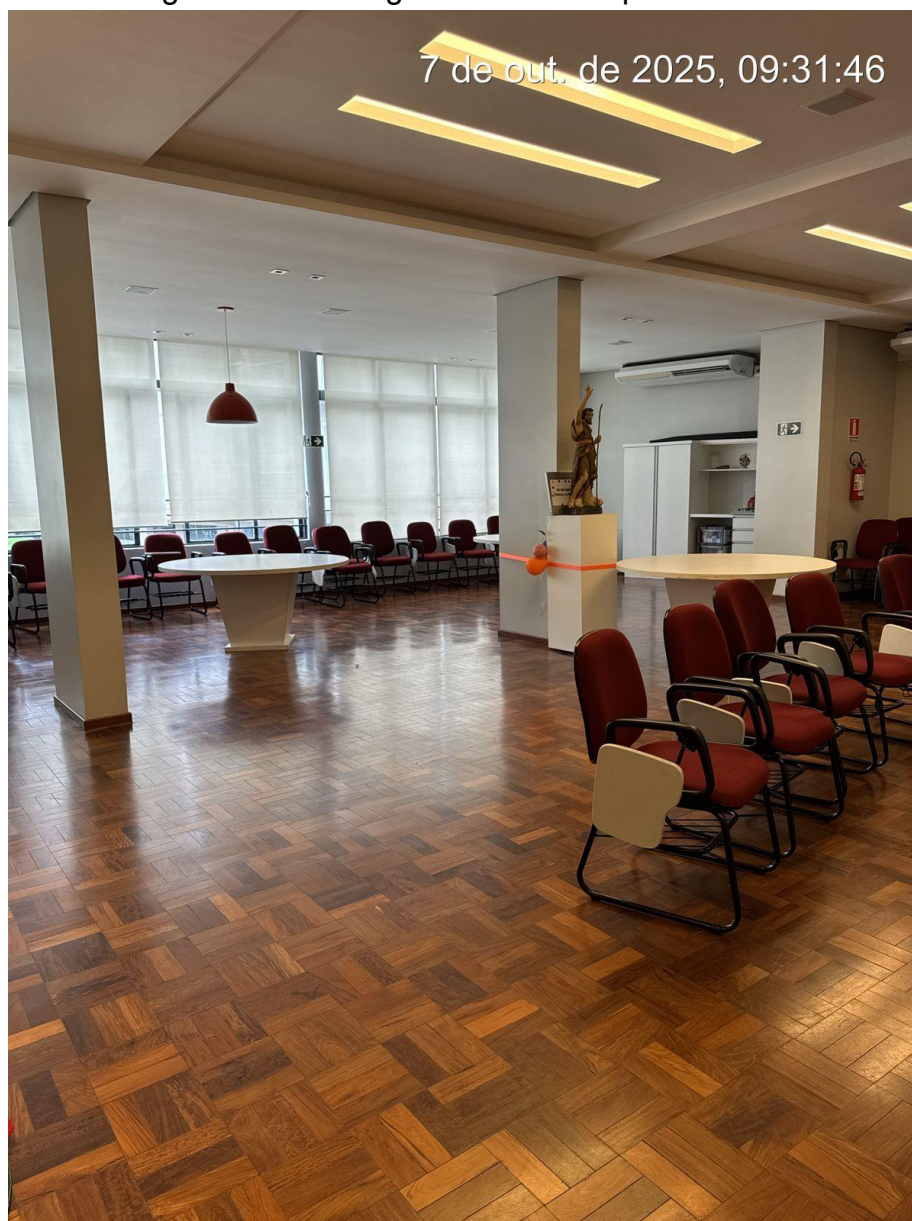
Figura 17 – Vista geral da sala do primeiro andar

A sala disponível para uso no primeiro andar, encontra-se em perfeitas condições de uso, apresentando apenas algumas marcas nas paredes conforme figuras 18 e 19.

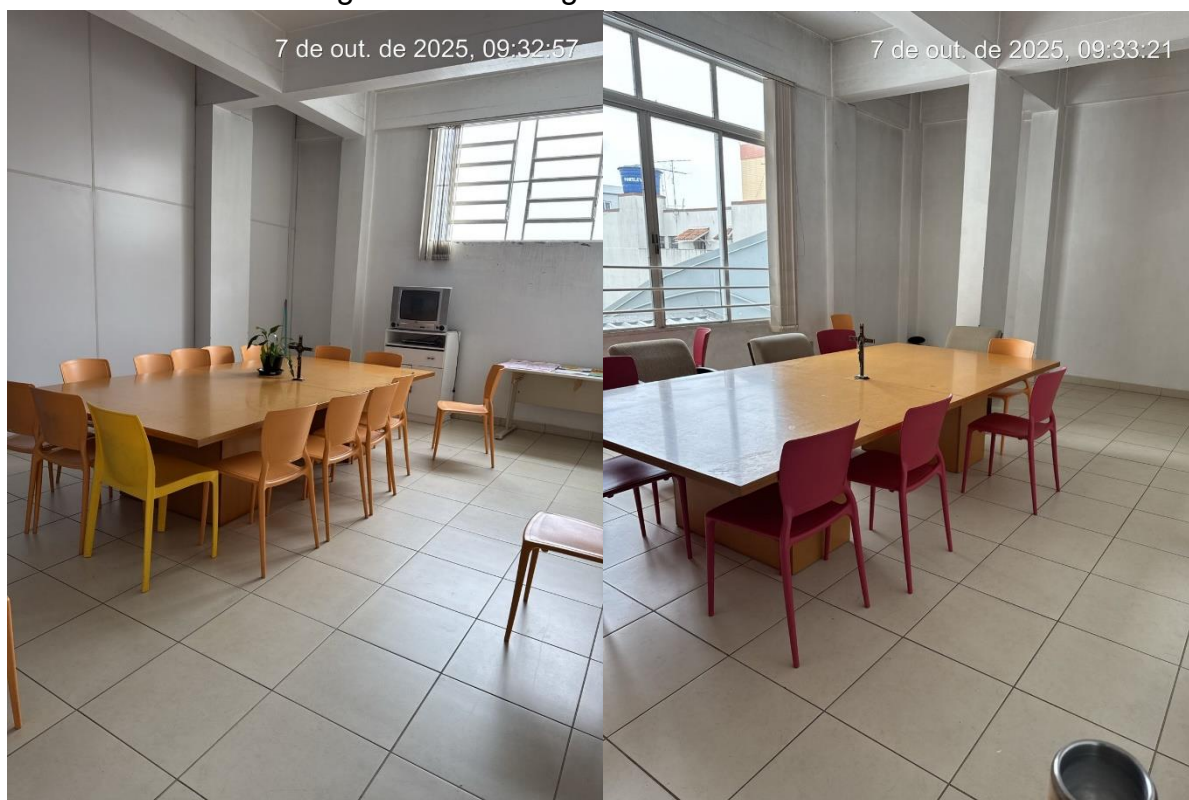
Figura 20 – Vista geral das salas do andar 2

As salas do segundo andar estarão disponíveis para uso e todas elas encontram-se em boas condições, apresentando apenas algumas batidas nos cantos dos pilares.
