## VISTORIA TÉCNICA

### PRAÇA PEDRO II

## **RELATÓRIO DE VISTORIA**

O objetivo do presente trabalho é apresentar o relatório fotográfico, vistoria técnica de fiscalização e constatação do estado atual de conservação da edificação denominada “Theatro 4 de Setembro”, em Teresina - PI.

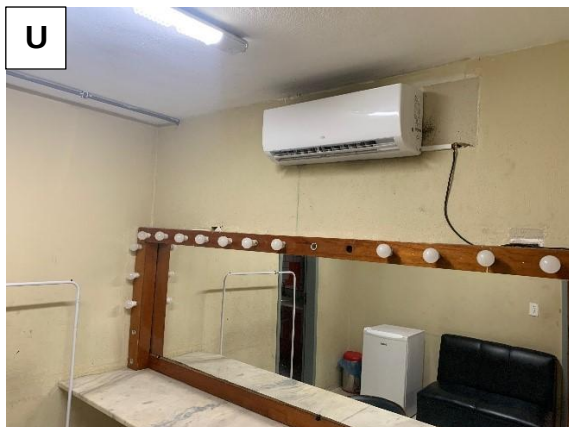
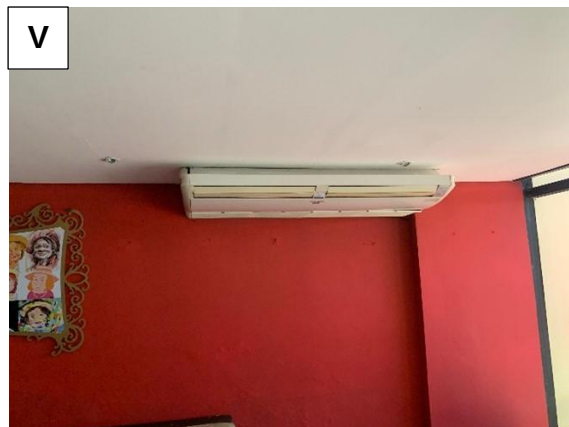
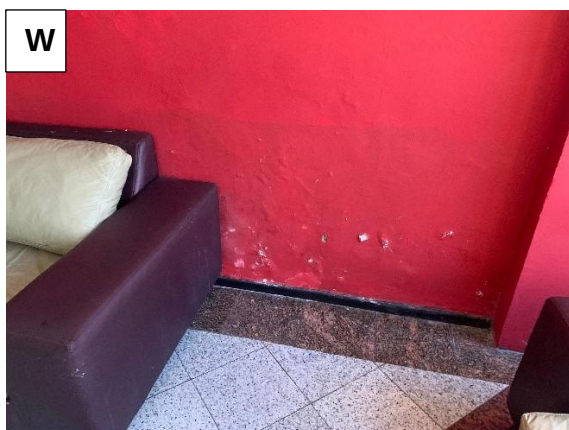
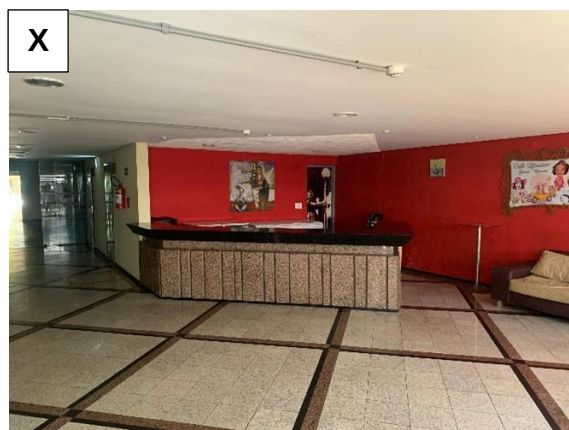
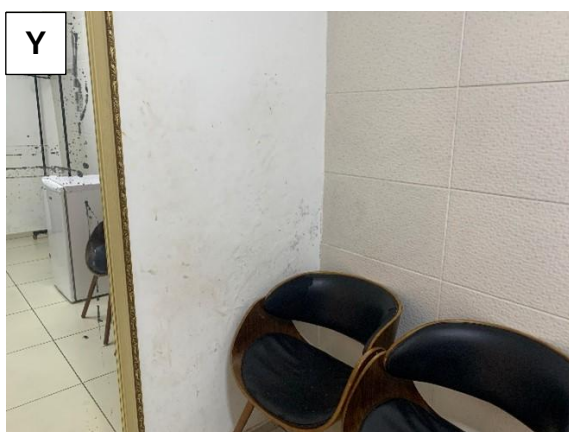
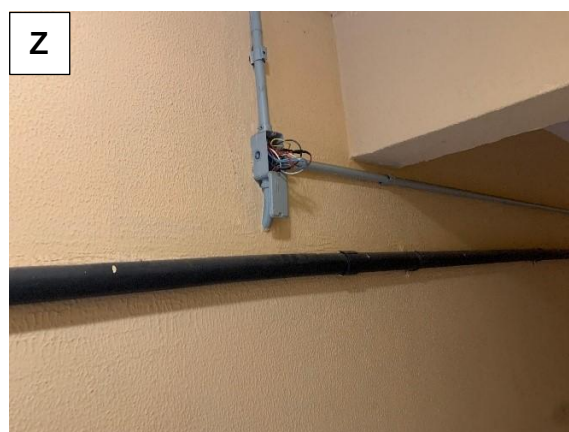
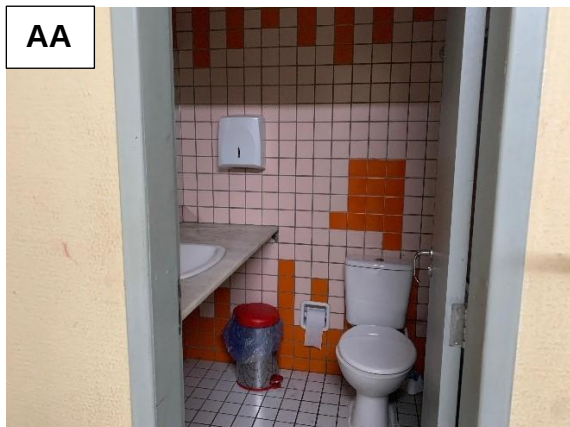
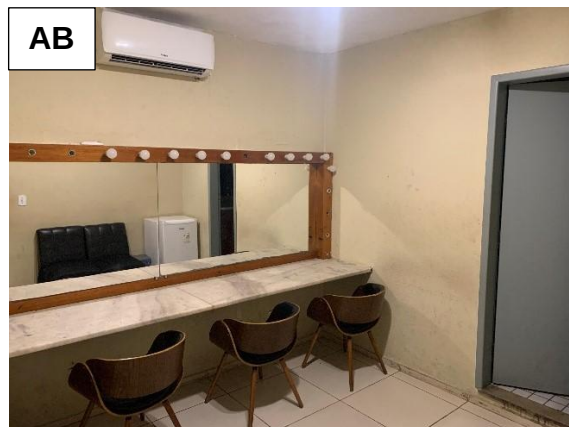
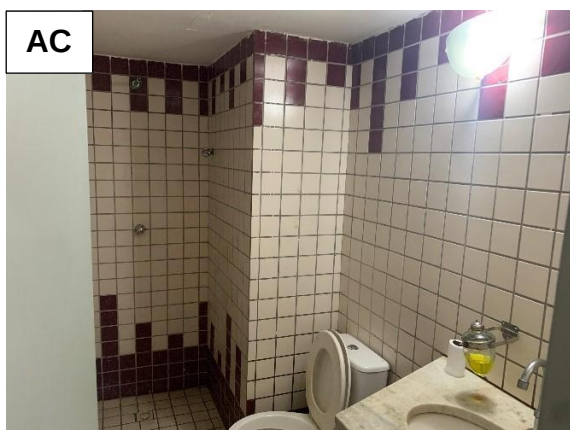
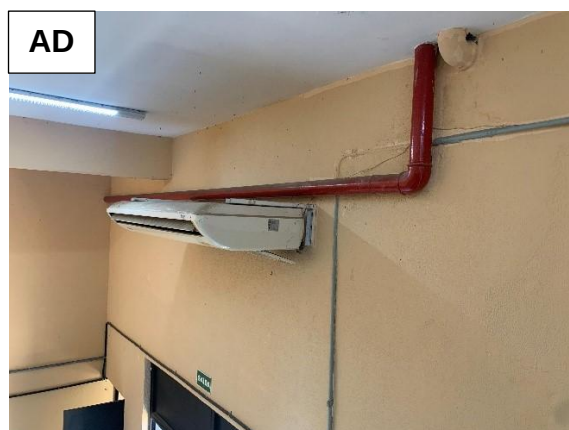
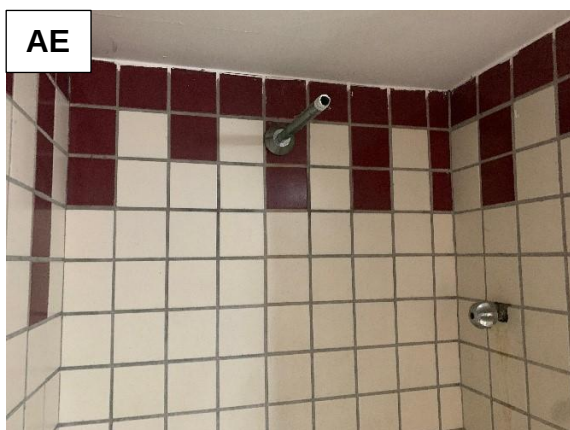
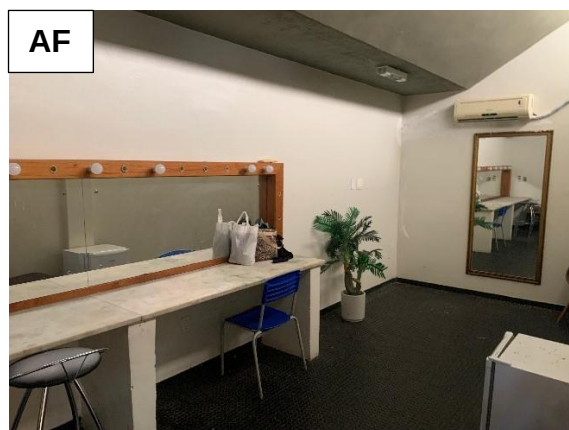
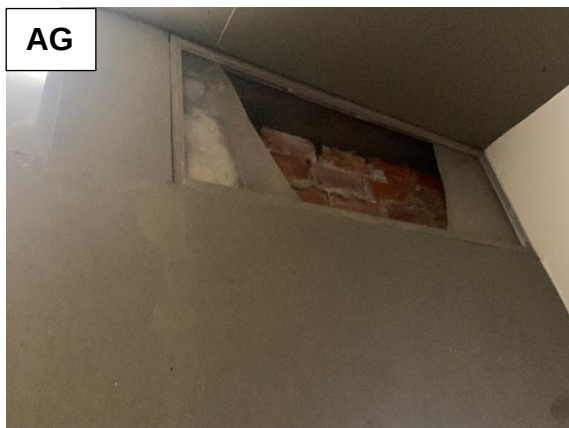
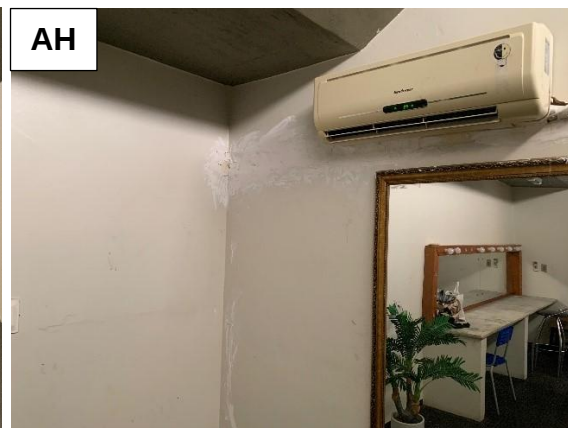
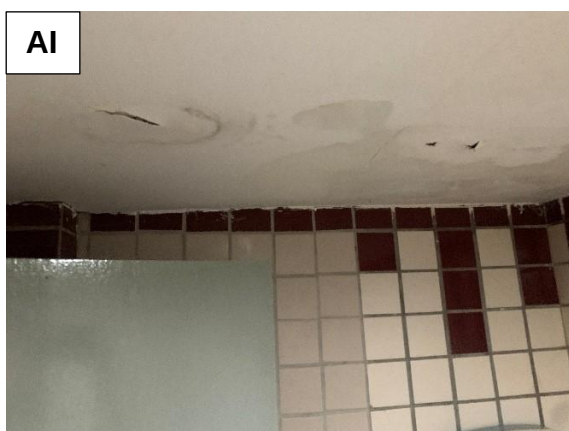
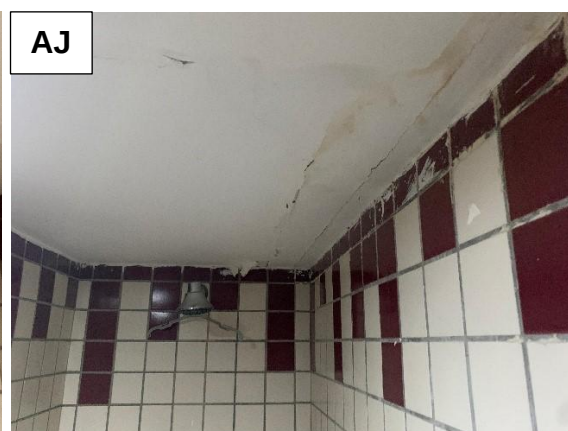
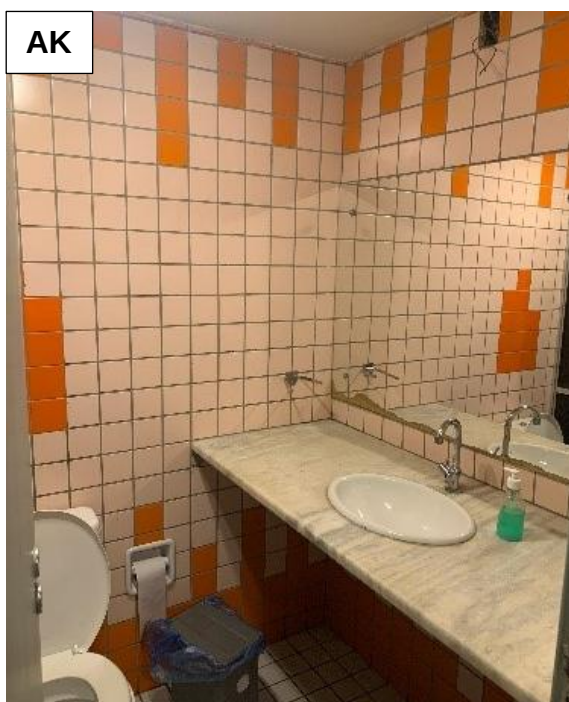
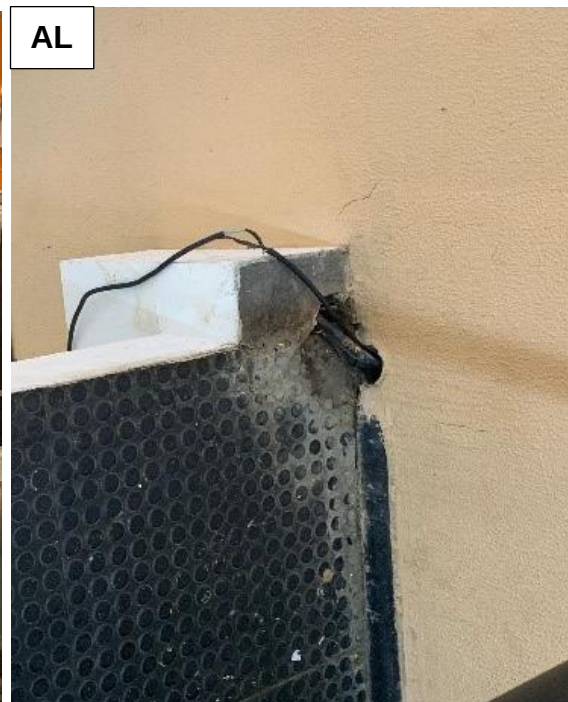
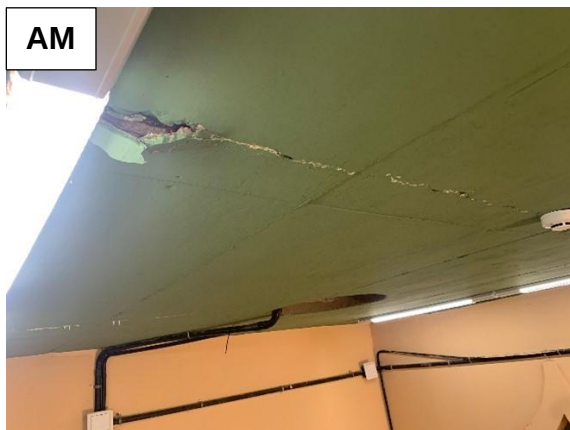
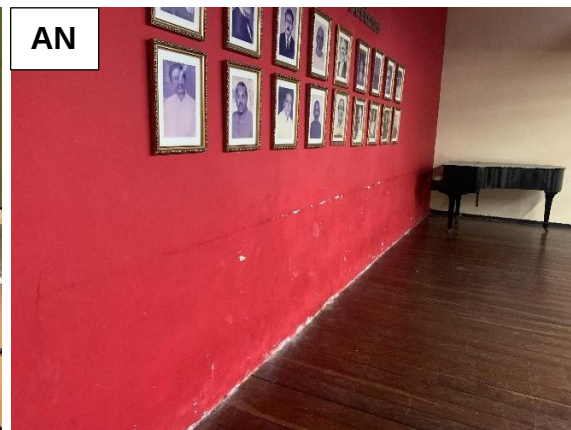
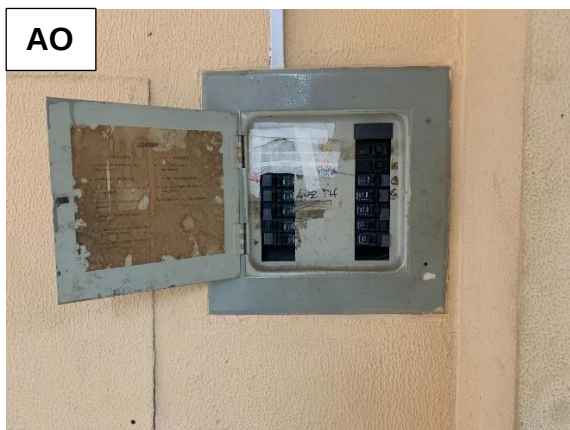
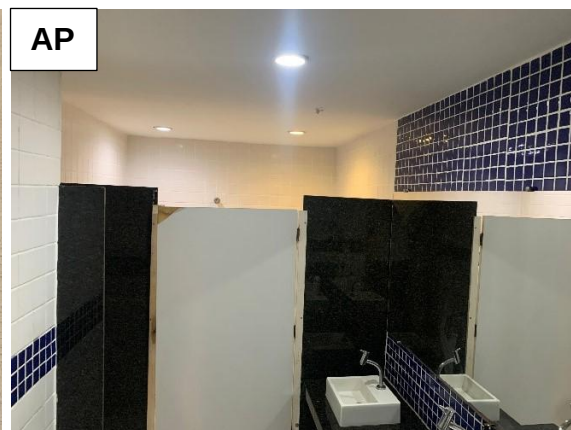
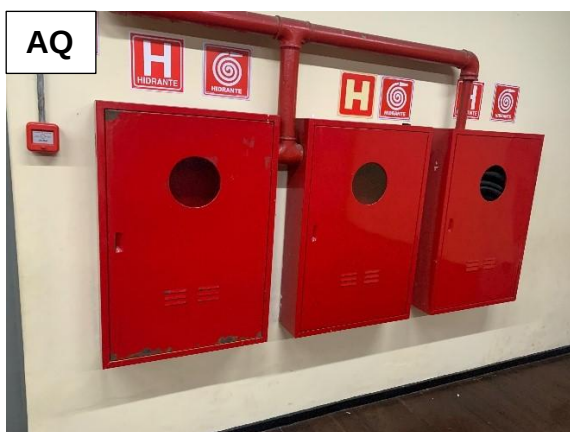
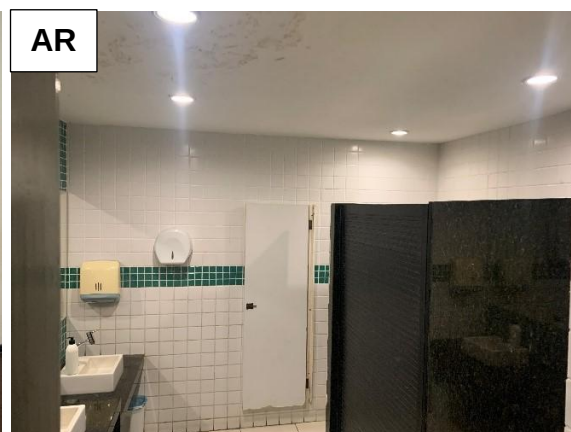
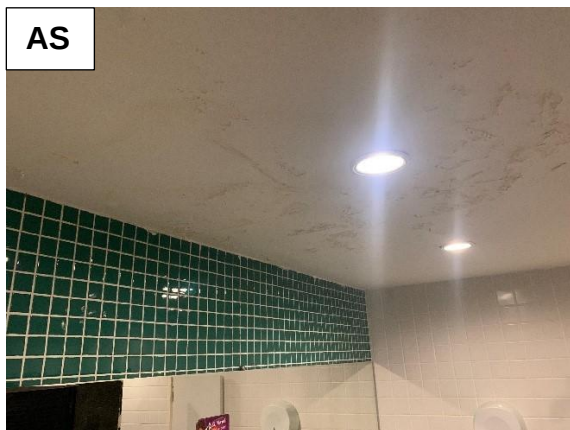
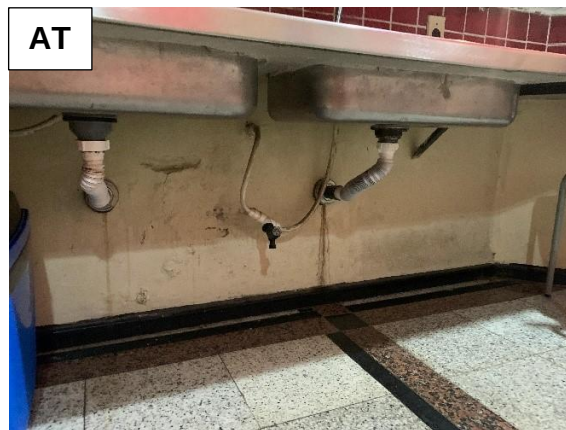
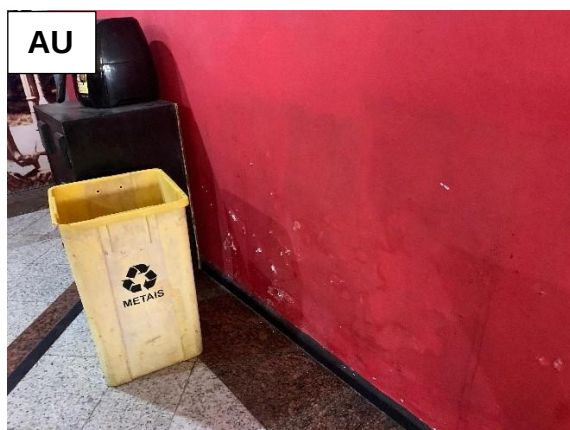
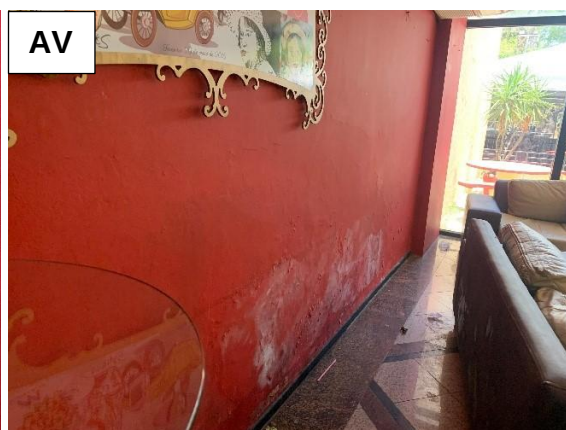
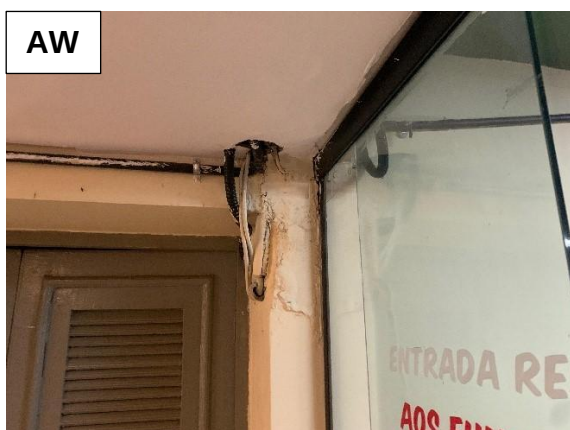
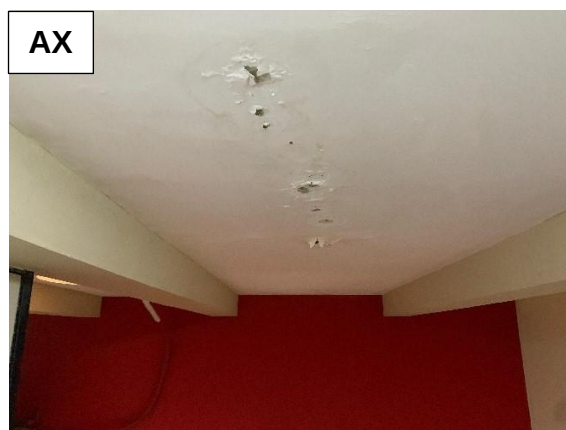
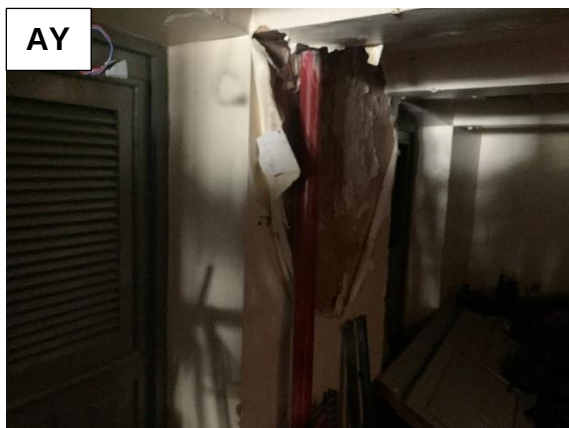
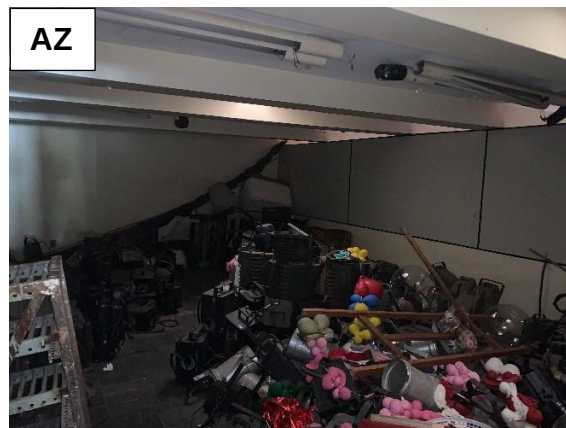
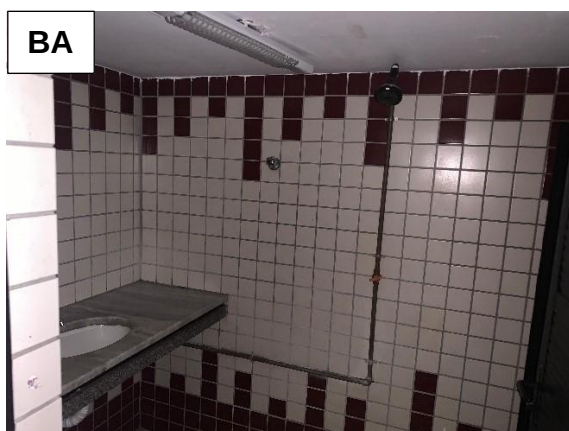
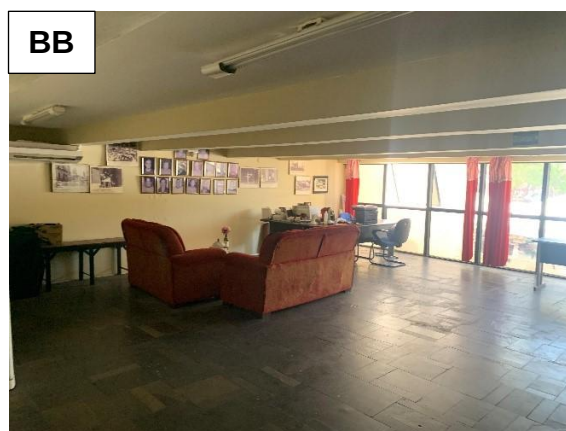
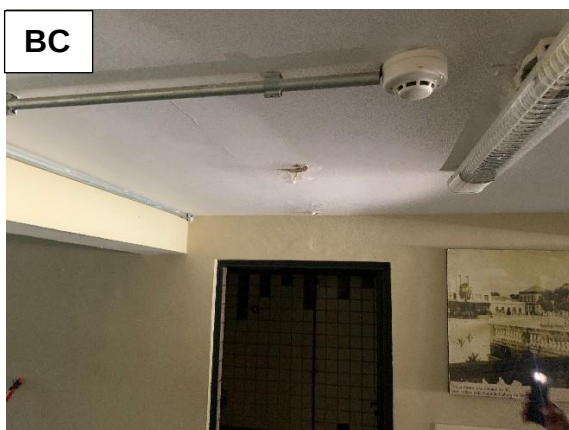
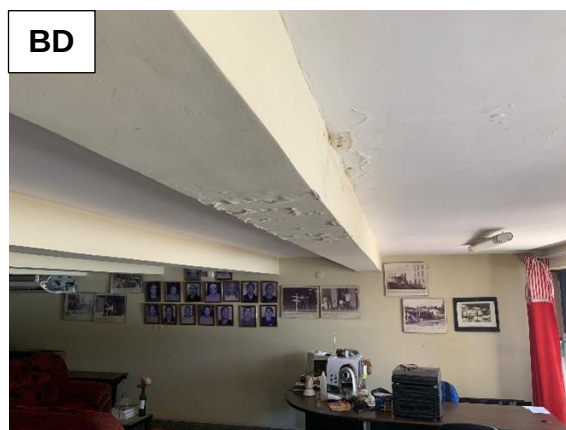
Imagem 02: Camarins, área de circulação, recepção e segundo andar da edificação “Theatro 4 de Setembro”.

**Imagem 02:** As novas imagens consolidam o quadro de estado de conservação ruim revelando problemas crônicos de umidade, falhas nas instalações elétricas e hidráulicas, e deficiências graves na segurança contra incêndio e na higiene dos sanitários.

Na área de convivência, a pintura em uma das paredes laterais (pintada de vermelho) exhibe empoamento e bolhas na parte inferior, próximo ao rodapé, o que indica claramente a presença de umidade ascendente ou infiltração na base da parede. Além disso, a área de teto (laje) pintada de verde-água apresenta manchas esbranquiçadas lineares, caracterizando eflorescência e a ocorrência de microfissuras, que comprometem a estética e a estrutura do acabamento, e podem estar relacionadas a problemas de infiltração na laje. A estrutura metálica de uma passarela ou mezanino interno, com acabamento em pintura branca, também está instalada sobre a pintura da parede, podendo gerar fissuras e exigindo atenção às normas de segurança para escadas e passarelas.

Nos sanitários e áreas molhadas, o nível de degradação é alto. Um dos banheiros (com azulejos brancos e laranja) mostra azulejos faltantes ou descoloridos, ausência de acessórios como saboneteiras nas paredes, e manchas na bancada de mármore e no espelho, o que compromete a higiene e a funcionalidade. Em outro ambiente de banho/vestiário, há apenas um tubo exposto onde deveria estar a ducha, e falta de acessórios básicos. Em uma área azulejada (revestimento texturizado branco), a ausência de um componente elétrico ou hidráulico deixou um buraco quadrado exposto, com vestígios de manchas amareladas de umidade ou vazamento ao redor.

umidade e infiltração, sem pintura uniforme, o que reforça a urgência na limpeza e remoção de entulhos e no tratamento das infiltrações para garantir um ambiente saudável e funcional para os artistas e a equipe.

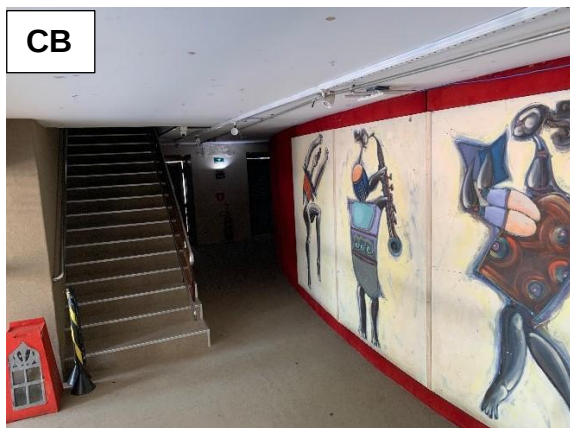
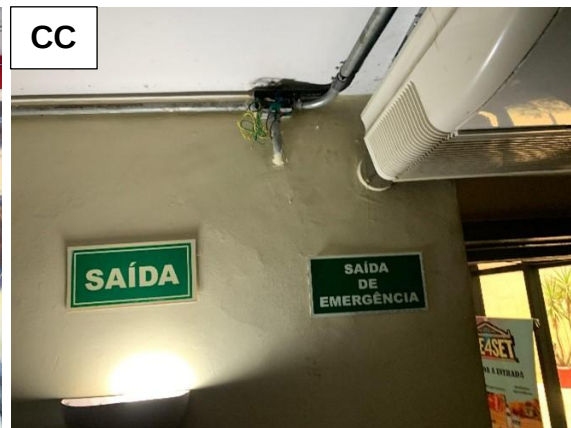
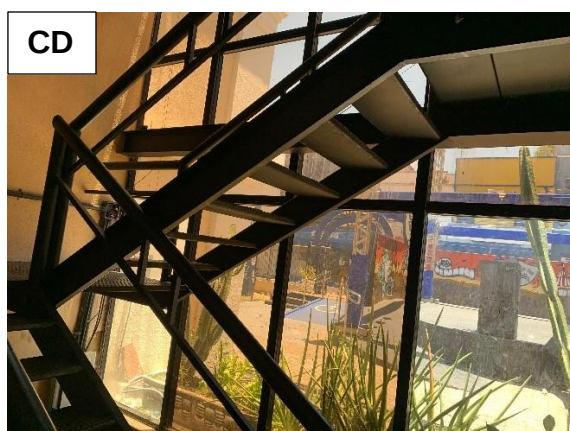
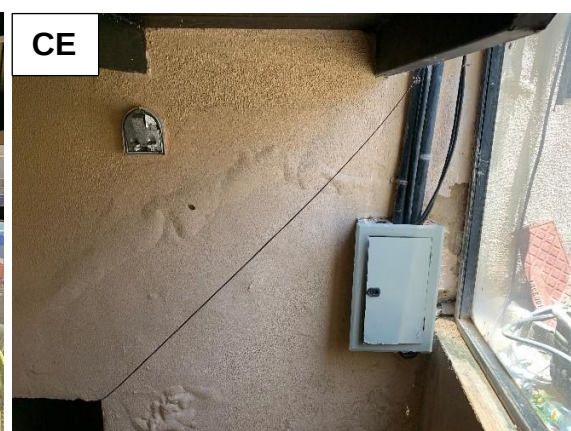
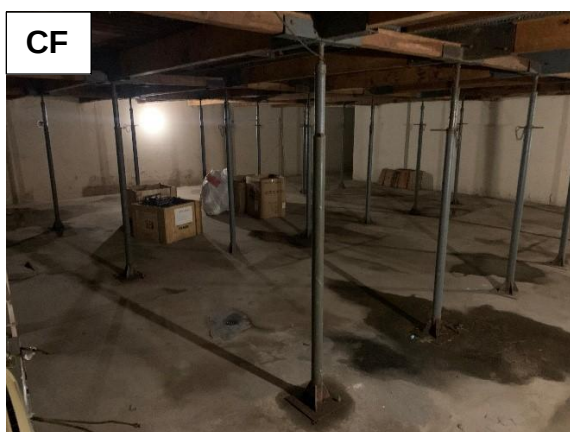
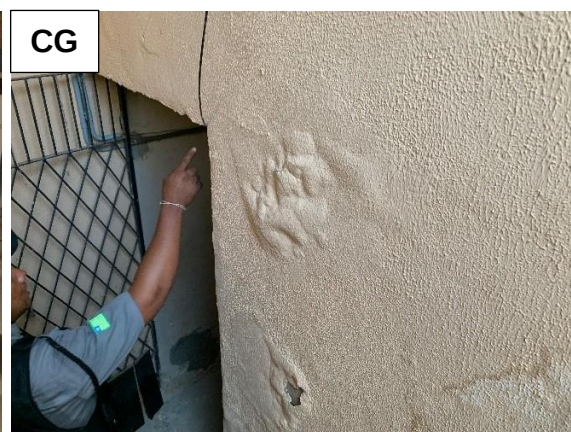
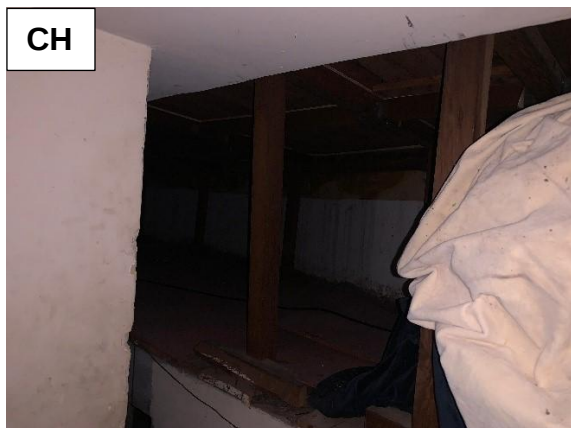
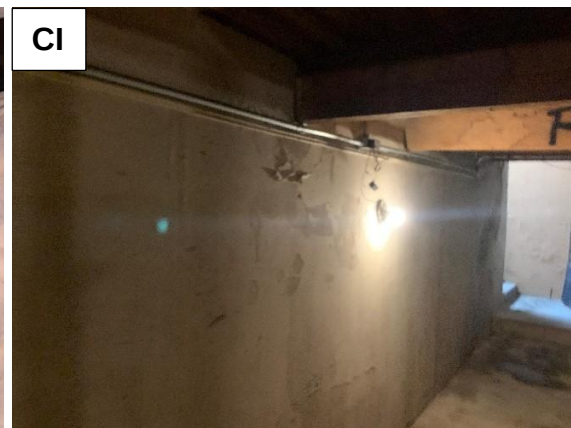
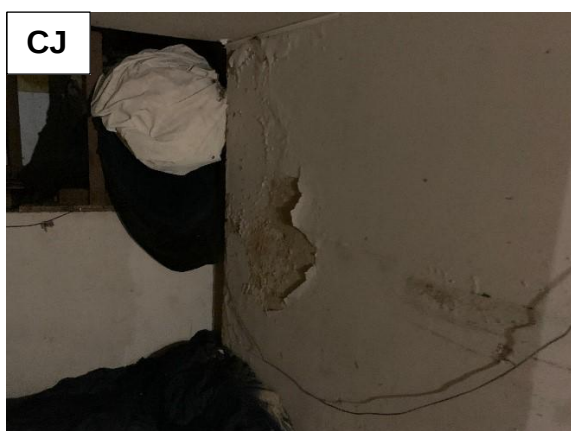
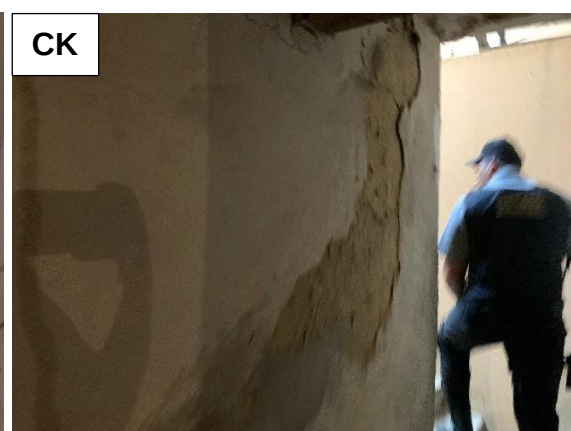
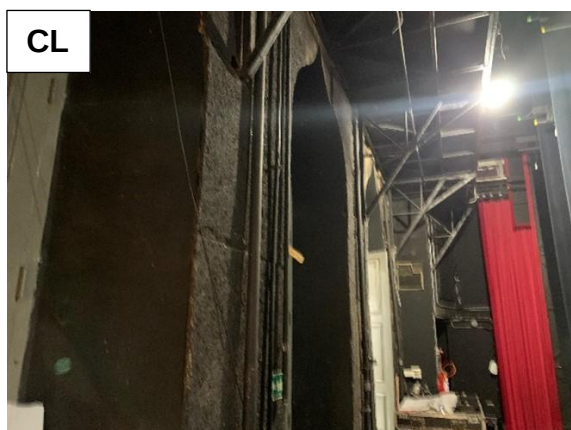
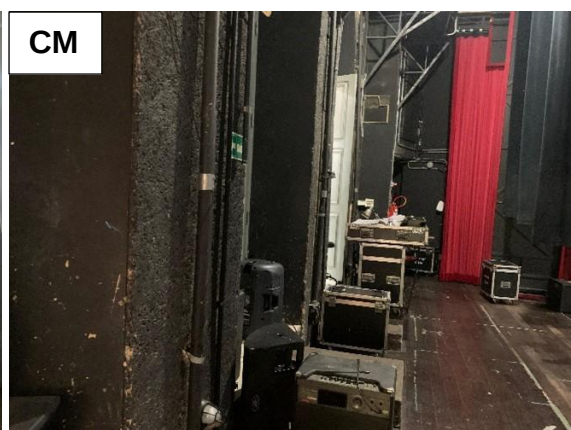
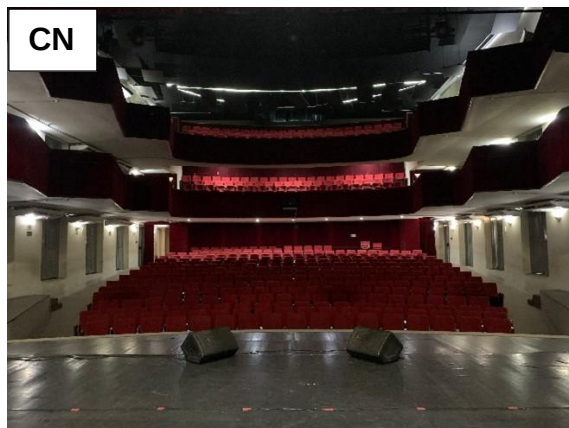
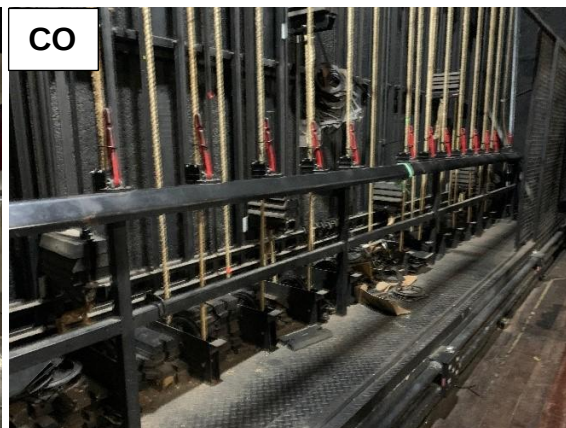
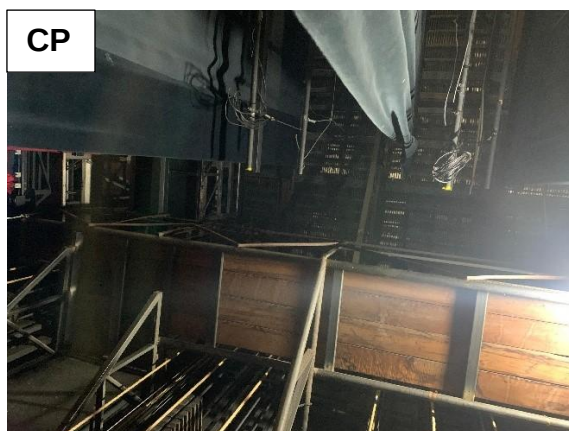
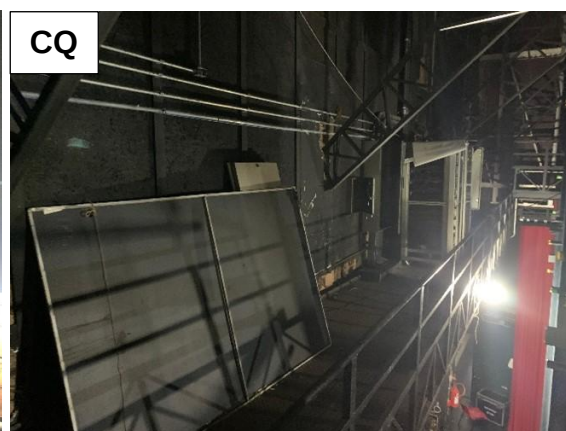
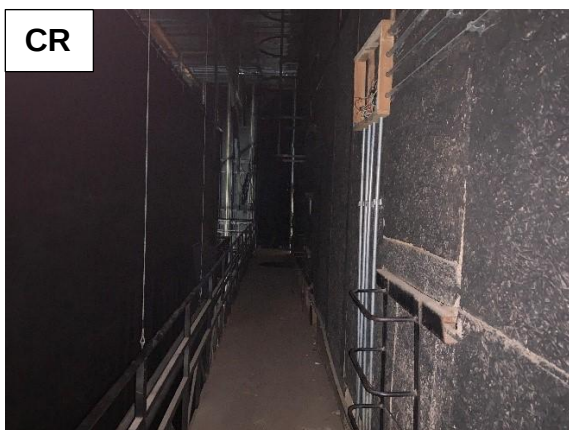
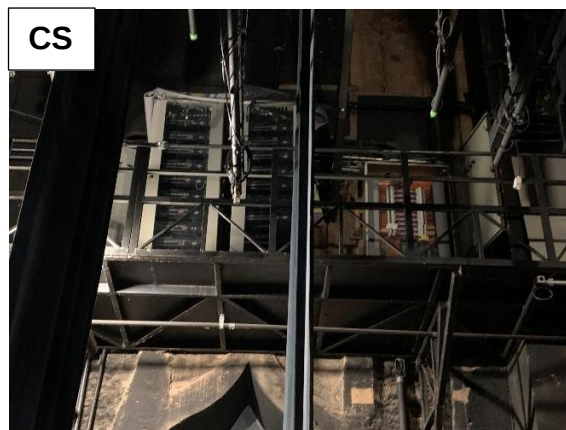
Imagem 05: Salas, escadas de acesso ao subsolo, palco e área técnica da edificação “Theatro 4 de Setembro”.

Imagem 05: A patologia de infiltração está severamente manifestada em diversas áreas. Um dos forros (teto) exhibe uma grande área de deslocamento da pintura, com fortes manchas de umidade e vestígios de escoamento de água, que atingiu e danificou o spot de luz embutido. Essa falha no teto indica um ponto crítico de infiltração na laje ou cobertura. Em um corredor ou sala de apoio, a parede também mostra deslocamento do reboco e da

Uma imagem revela a área mais crítica e com maior risco estrutural: um cômodo inteiro está com a laje ou piso superior escorado por uma densa rede de escoras metálicas de piso a teto. Essa intervenção indica um problema estrutural grave, como sobrecarga, perda de resistência da laje ou deformação excessiva, necessitando de avaliação e correção dos elementos estruturais por mão de obra especializada. O piso sob as escoras está visivelmente úmido e manchado, sugerindo a presença de vazamentos ou infiltração de água, o que agrava ainda mais a condição da estrutura escorada.

O quadro de distribuição e os painéis de controle de iluminação estão instalados em uma área com sérios problemas de conservação da alvenaria. As paredes ao redor dos painéis mostram deslocamento do reboco e da pintura, expondo a alvenaria e o material de base, e há evidências de umidade e infiltração afetando a área próxima às caixas de distribuição e passagem de cabos. Essa condição de umidade próxima a um sistema elétrico de alta potência e complexidade técnica cria um risco de segurança inaceitável. O relatório geral já havia alertado para a necessidade de revisão e substituição das instalações elétricas e a correção de revestimentos comprometidos por umidade.
