# RELATÓRIO FOTOGRÁFICO

## SERVIÇOS EM GESSO

### MUNICÍPIO DE PICOS - PI

**MAIO - 2026**

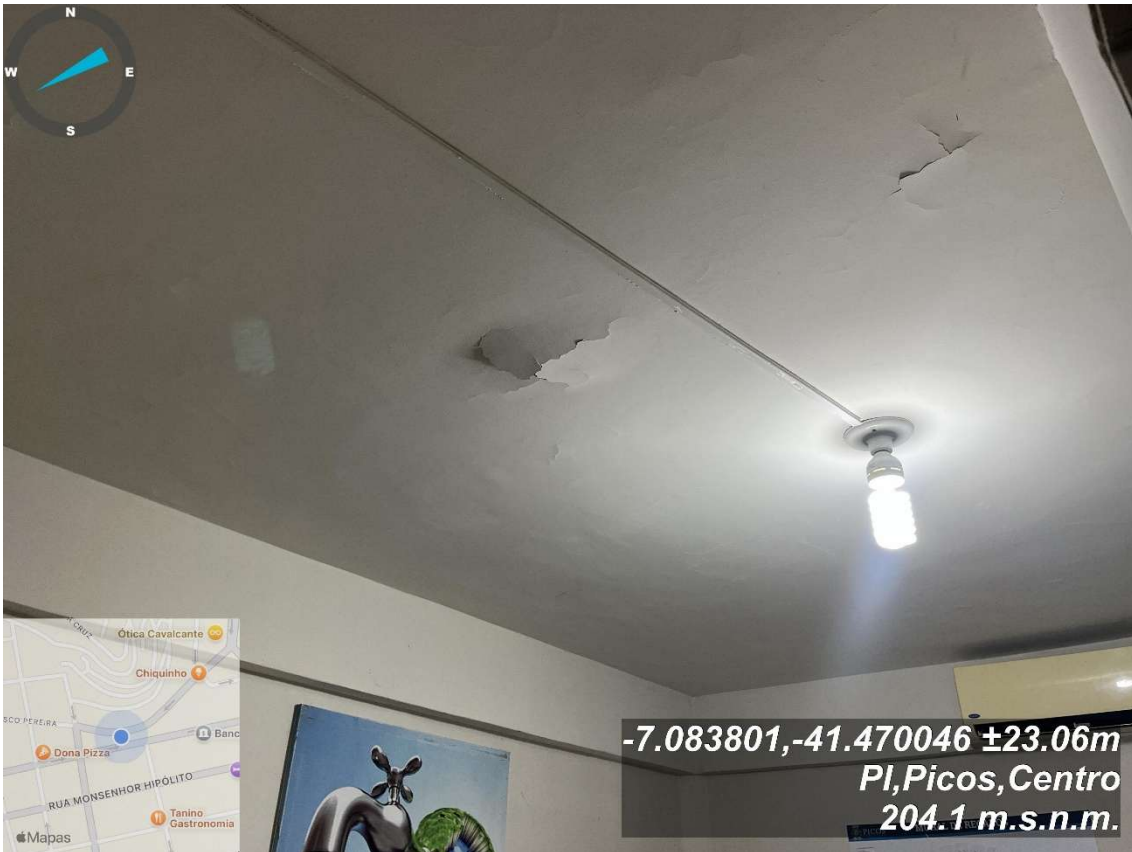
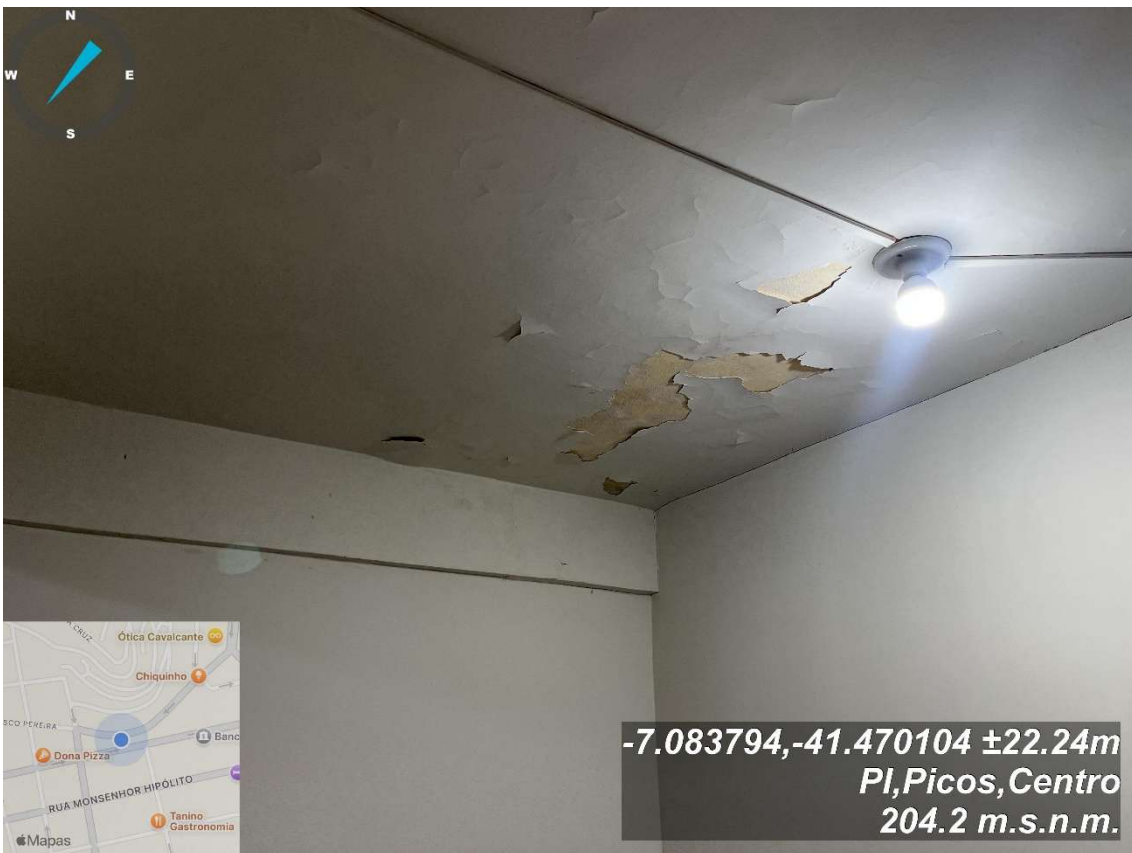
As placas de gesso apresentam manchas acastanhadas e perda de integridade superficial, trazendo vazamentos ativos na cobertura ou laje superior.

Identificadas fissuras no gesso e sem encontro entre teto e parede, ocasionando movimentações térmicas da estrutura.
