## LAUDO TÉCNICO DE VISTORIA

**RECUPERAÇÃO DA C.E.I.I. PROINFÂNCIA MARIA LENY JORGE DOS SANTOS**

**PADRÃO FNDE NO MUNICÍPIO DE PACAJUS/CE**

Realizado em : 20/02/2025.

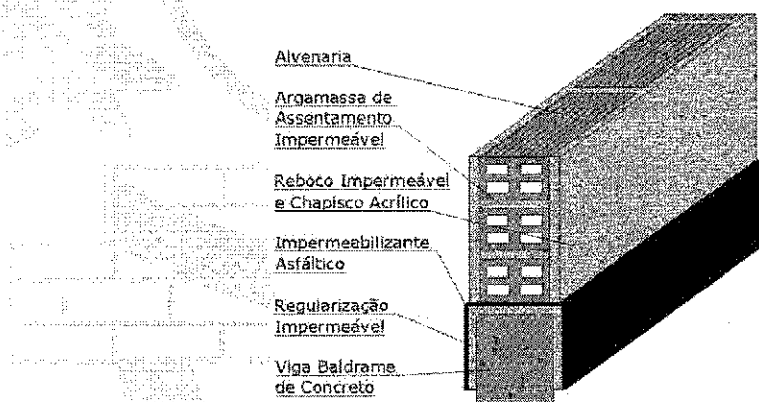
Figura 81: Modelo de impermeabilização de viga baldrame.

A falta de impermeabilização da viga baldrame teve como consequência presença de infiltração e umidade indesejada nas paredes e piso, inclusive o destacamento do próprio revestimento, tornando assim, os ambientes insalubres (com o desenvolvimento de fungos e mofo), além de colocar em risco a durabilidade da estrutura.

- Aplicação da Resina Sintética (Adesivo): Preparar o chapisco no traço de 1:3 com areia média peneirada e usar essa mistura como água de amassamento. Aguardar no mínimo 48 horas após a aplicação da última demão da argamassa polimérica.

- Argamassa com Aditivo Hidrofugante: Dosar o produto conforme especificado pelo fabricante. Preparar a argamassa de revestimento no traço 1:4 com areia média peneirada. O aditivo hidrofugante junto com a água de amassamento. Para garantir a estanqueidade realizar o revestimento em 2 camadas, chapar 1,5 cm de argamassa aditivada, aguardar a argamassa “puxar”, intercalar outra camada de chapisco com resina sintética, aplicar outra camada de argamassa aditivada. Após a cura da argamassa, aplicar novamente o acabamento.
