**DOCUMENTOS REFERENTES À**

**MANUTENÇÃO CORRETIVA E PREVENTIVA**

**DAS INSTALAÇÕES DO ESCRITÓRIO DA**

**EMATERCE NO CEDRO-CE**

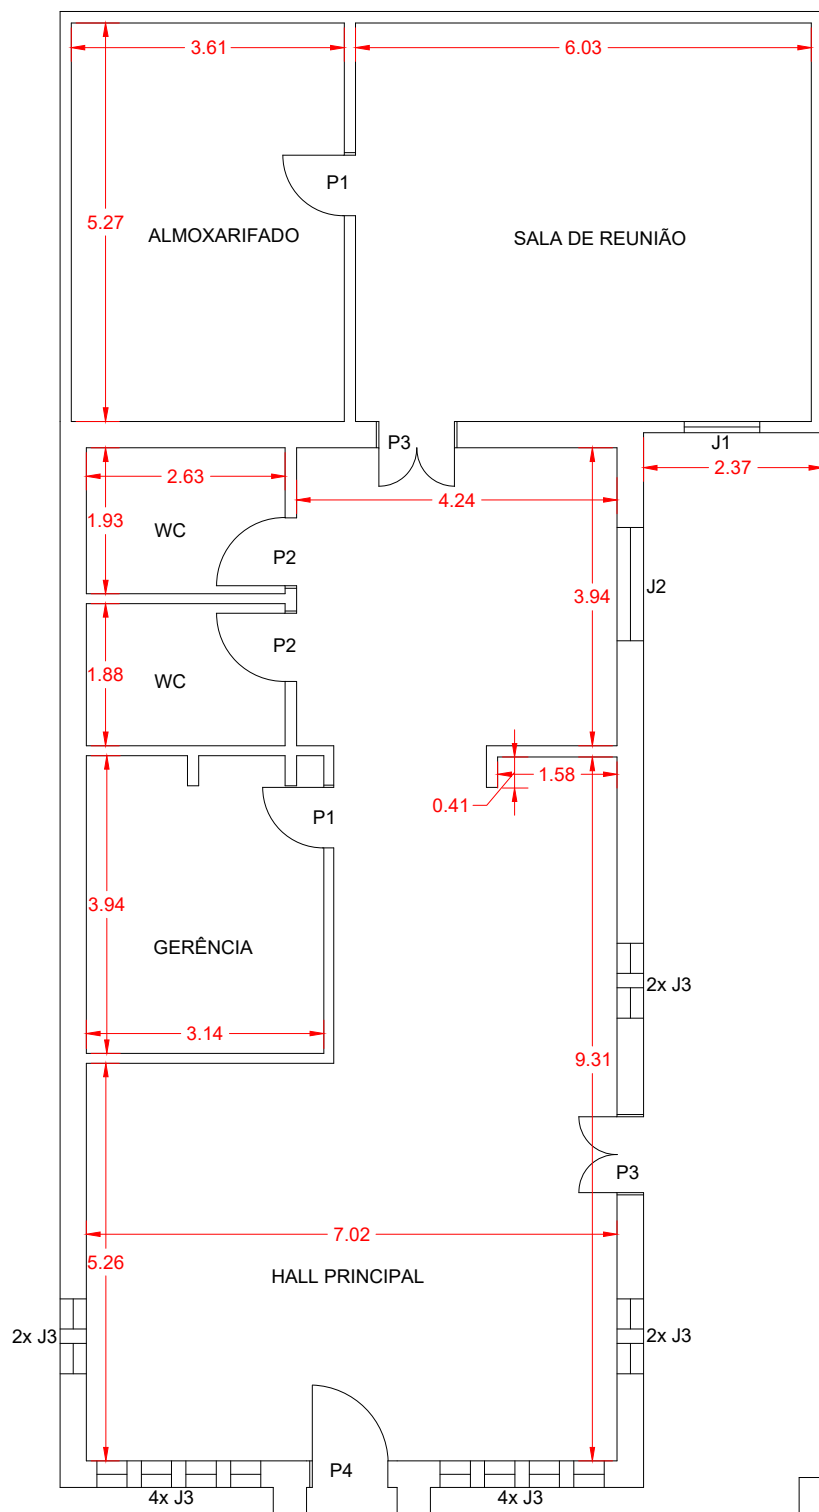
## ÁREA QUE DEVERÁ TER TELhado SUBSTITUÍDO

Área que deverá ter telhado velho totalmente demolido e instalado telhado e madeiramento novos

- Demolição total do telhado na parte anterior do imóvel (acima da sala de reunião), com remoção total sem aproveitamento.
- Fazer novo madeiramento completo, com madeira de 1º qualidade (Massaranduba) na região onde o telhado foi removido.
- Pintar o novo madeiramento com tinta betuminosa.
- Colocação de telhado novo na região com telhado removido, em telha cerâmica colonial.
- Realizar manutenção total no telhado que não foi demolido, com troca de todas as telhas quebradas ou degradadas e remoção de infiltrações, além de substituição de madeiras degradadas (caibros, ripas e linhas).
- Resolver problema de infiltração nas calhas do imóvel, substituindo-se as calhas onde necessário.
